史跡十三宝塚遺跡

1992

群 馬 県 教 育 委 員 会 財団法人群馬県埋蔵文化財調査事業団

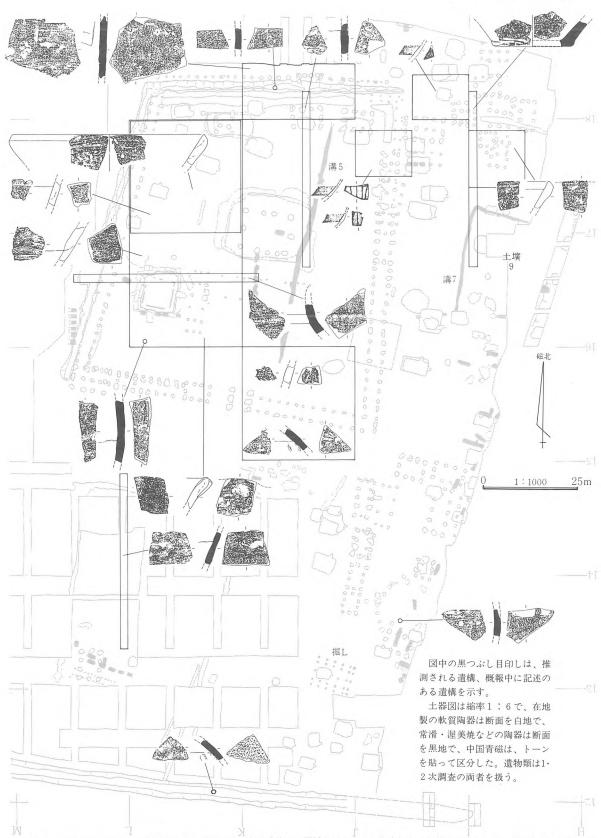
第11図 近世・中世遺構位置と遺物出土地点

上図は、中世以降と推測される遺構と出土注記のある中世遺物との関係を見るために作成した。概報では溝 $5 \cdot 7$ 、掘立Lについて後世遺構との推定がなされている。遺物については地点を特定できない個体が多いため、遺構との係わりは明瞭でない。全体的には北半部に片寄る傾向があるが散在的である。遺構については長方形土壙の大半を中世以降の所産として考えた。それは東縁に集まる傾向を認める。

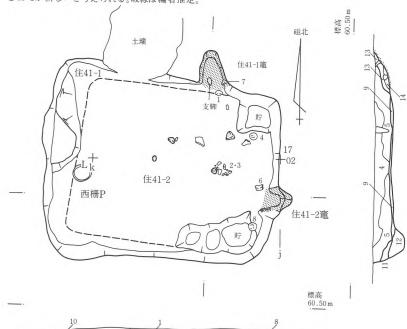
第215図 住居跡41号遺構図

概報Ⅱによれば、北竈が新しいという。しかし、土層断面、写真、出土遺物状況によると41-2が新しいと考えられる。破線は編者推定。
