茨城県教育財団文化財調査報告第209集

金田西遺跡
金田西坪B遺跡
九重東岡廃寺

中根・金田台特定土地区画整理
事業地内埋蔵文化財調査報告書Ⅶ

平成15年3月

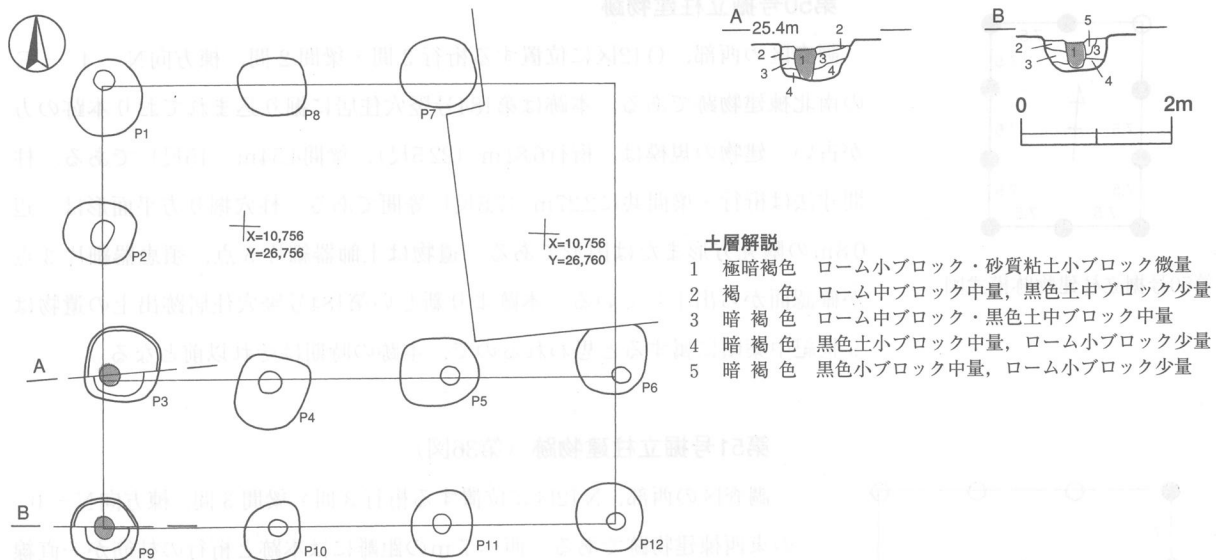
第34図 第48号掘立柱建物跡実測図

断ち割りを行ったP3の深さは0.5mである。庇柱穴掘り方平面形は一辺0.7~0.8mの隅丸方形, 断ち割りを行ったP9の深さは0.45mである。柱穴抜き取り痕には砂質粘土が含まれ, 埋土は黒色土とロームブロック混じりの暗褐色土・褐色土である。遺物は柱穴確認面から土師器甕片, 須恵器蓋片・坏片が出土しているが, 細片のため図示できなかった。
