讚岐国府跡探索事業調査報告

平成 25 年度

新宮古墳・醍醐 3 号墳の確認調査

香川県埋蔵文化財センター

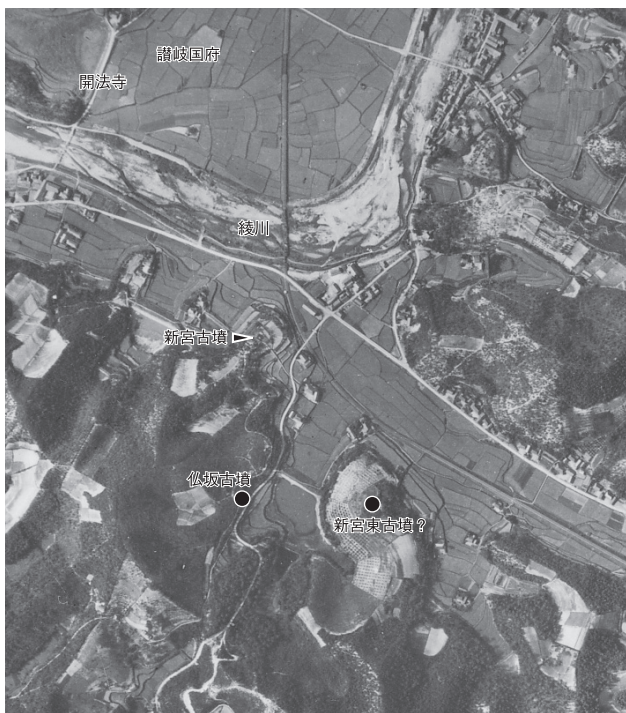
写真2 新宮古墳の立地

新宮古墳は、綾北平野の南部に位置し、南方の丘陵から北へ派生した標高約30mの尾根上に築造されている。同一の尾根の南東側約200mには小規模な横穴式石室をもつ仏坂古墳、谷筋を挟んだ約300m東側の尾根上の果樹園には新宮東古墳が存在したとされるが、現状では明らかではない。これら2基の横穴式石室墳の詳細は不明であるが、加茂古墳群や醍醐古墳群のような群集傾向は採らない。

墳丘は北側の先端部から約20m南へ離れた位置に築造されており、尾根の幅一杯に墳丘を乗せている。現状で墓地造成や碎石事業に伴い、丘陵・尾根の改変が進んでいるが、墳丘南部の「忠魂堂」と呼ばれる建造物を境にした南側は、元来急傾斜の丘陵となっていたようであり、墳丘は傾斜変換点付近に設けられていると考えられる。後期古墳や終末期古墳に多くみられる所謂「山寄せ」の立地ではない。

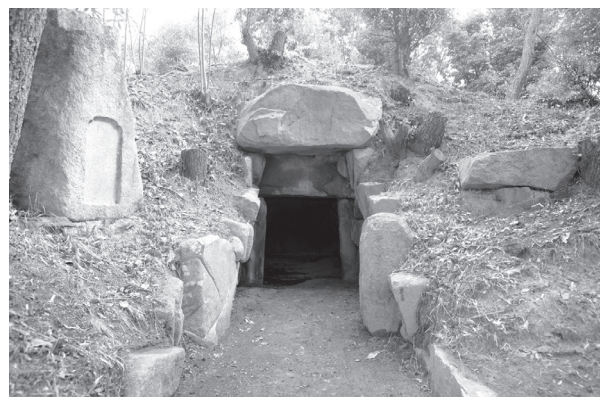
写真4 石室全景 西から

横穴式石室は、羨道部と前室界、前室と玄室界に立柱石をもつと同時に前壁石材が一段下がる複室構造をもつ。現況での石室全長は、約11.8mを測る。また、現状の羨道部右側壁西端の石材の更に西側では昭和32年調査時に別の石材が検出されている。後述するように、この石材は現状の羨道部石材と比較しても高さや位置ともに一致する状況が確認できるため、羨道部は現況より更に延

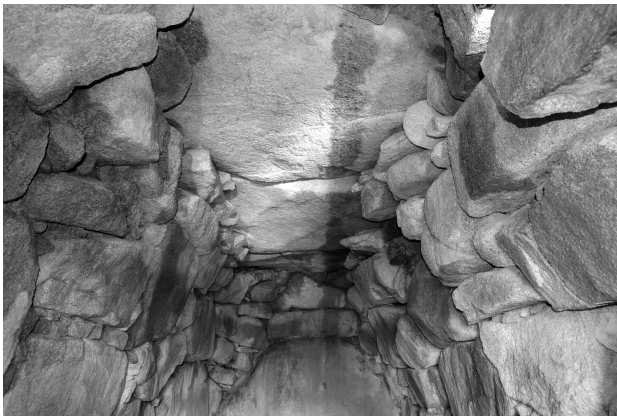
写真 10 玄室天井石 西から

玄室 現況で玄室長5.5m中央部での幅2.5mであり、長幅比がほぼ1:2の長方形を呈する。奥壁付近と玄門部付近では幅がやや減じることから、緩い胴張りの形態をもつ。現況での床面積は、12.8㎡である。天井石は4枚の花崗岩の大型石材から構成されており、現況で高さ2.3～2.5mを測るが、水平には高架されておらず、玄門部付近が若干持ち上がる。側壁は、基底石に大型石材を用いる点は共通するが左側壁の方が上部まで大型の石材を用いており、左右で段数が異なる。これは天井石下の1段目の石材下面を除いて、全体的に目地の通りが良好でないことに現われている。横断面の形状は、下より2段目までは垂直積みに近く、それより上位では持ち送りが顕著となる。この傾向は、奥壁と玄門部付近で顕著となるが、奥壁付近では側壁と跨るように石材が積み上げられており縦・横断面ともに持ち送りがきつい。ただ、奥壁寄りの左側壁上位のは、盛土の流出と石材間の介石の脱落が著しいことから、二次的な変形を受けていることも考慮しておく必要があるが、それでも奥壁寄りでも持ち送りは顕著に認められる。玄門・前壁付近での側壁は、他の玄室内と同様に床面から2段目より上位に持ち送りが認められるが、奥壁で観察されるような側壁と共有する石材はみられない。

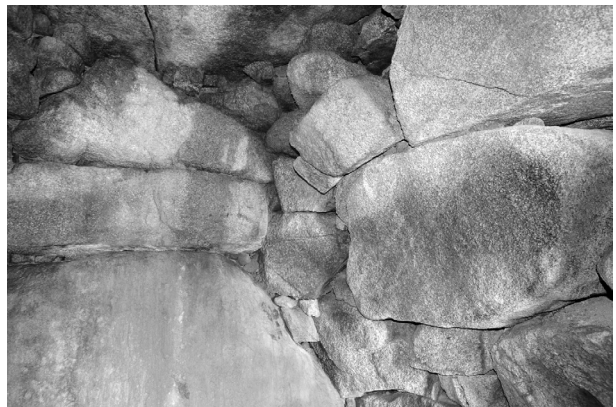
写真 12 奥壁と左側壁の持ち送り

奥壁は、最下段の幅約2m高さ約1.4mの大型石材の上位に、横積みされた扁平な石材2石を経て天井に至る3段構成となる。奥壁の下位に大型石材を置き、上位に扁平な石材を横積みする状況は、醍醐3号墳や穴薬師(綾織塚)古墳など同じ綾北平野の大型横穴式石室墳にみられるものである。これらの奥壁の中心石材両際には6段程度の小型の扁平な花崗岩がみられるが、先に述べたよ

うに側壁と跨りつつ持ち送られながら積み上げられている。この状況は、奥壁と側壁の両者の構築が同時に進行したことを示している。

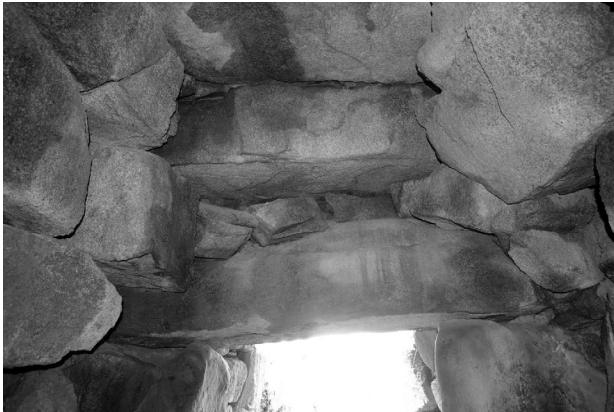
写真 14 前壁の構成

前壁・玄門 玄門部は内側に迫り出す高さ1.5m幅0.5mの立柱石が一段下がるマグサ構造をもつ天井石を直接支持する形となるが、南側の立柱石はマグサ構造となる天井石と僅かな接点しか持ちえておらず、専ら墳丘盛土でそれを支持する形となる。しかし、醍醐3号墳や穴薬師(綾織塚)古墳でみられるような、立柱石と天井石との間に玄室・前室側壁と共有する石材を介していない。前壁は、立柱石上位の楣石と小型の合石を介して別の石材が積まれた2段構成となる。石室主軸方向の縦断面でみると、これら2石は垂直ではなく上位の石材が奥壁側へ明確に迫り出している。奥側に迫り出す前壁上位の石材と玄室天井石は別とみられ、玄室天井石は前壁の上位に重ね架けされている。この玄門・前壁構造は、後述するように醍醐3号墳や穴薬師(綾織塚)古墳など玄門立柱系統の石室の編年指標となるだろう。

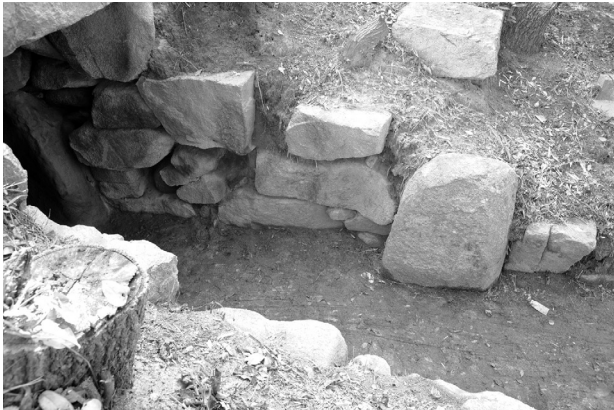
写真 16 前室・前門左側壁

前室 玄門立柱石から約2.5m開口部側の両側壁には、内側へ張り出すように据えられた中型の石材がみられる。右側壁は柱状を呈していないが、平面プランや周辺の壁材と区別される法量をもつ石材が縦位に据え置かれていることから、前門立

柱石と考える。前室幅は、玄門部付近で約1.8m、前門部付近で約1.65mを測り、玄門部寄りの天井石が1枚残存しているが、これより羨道部側では失われている。玄門部付近の側壁は、高さ約1.8mの5段構成となる。現状での最下段には、基底石と推定される大型石材の上端がみえており、玄室との比較において床面は現況から0.3～0.4m下位にあると推定できる。側壁の石材の法量は、基底石を除いて玄室と比べ小型のものとなるが、同様に上部は持ち送りに積み上げられている。前門部は立柱石の上端が下より側壁2段目の石材の上端までしか到達しておらず、天井石を支持するにはあと数段必要となる。

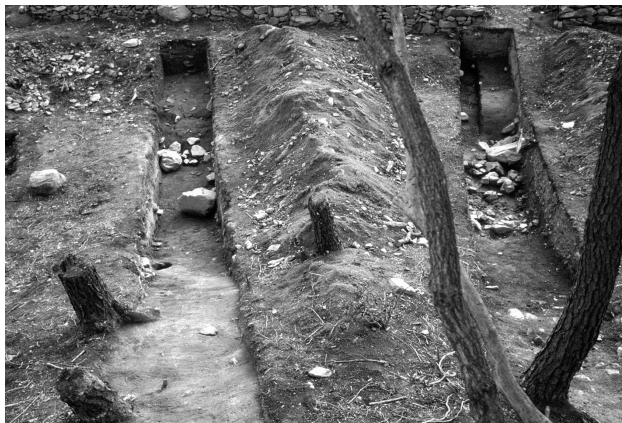
写真20 1・2 トレンチ全景 墳頂から

れた長さ約15m 幅約1.3mのトレンチである。墳丘盛土の断ち割り調査は行っていない。墳頂から南西方向へ約3mの地点でテラス状の平坦面が記録されているが、概要報告書にあるように、現代遺物を含む層位から形成されていることから、開墾等の二次的な改変とみられる。墳頂部から南西方向へ約7mから11m離れた地点において周溝とみられる凹地が検出されている。周溝は、上面幅約6m 下面幅約4mを測り、最下層は15層とする砂層でこの砂層は2トレンチや前庭部の4トレンチにおいてもみられるものであり、最初期の堆積層と考えられる。周溝底面から中位かけて多量の安山岩の塊石を含んでいる。図12に示す断面図には表現されていないが、墳丘側では底面に接して人頭大の安山岩塊石が南北に据え付けられており、墳裾を示す外護列石(列石4)と考えられる。列石4の内側には、拳大の安山岩製の角礫や板状石材が検出されており、これらは列石の裏込めと判断できる。また、この裏込めの状況は、後述する4トレンチの列石1の状況に類似しているものである。現状で列石は一段であるが、後述する前庭部の列石1～3の状況や、周溝内に転落した石材の出土状況からみて、数段程度の列石が存在していた可能性が高い。

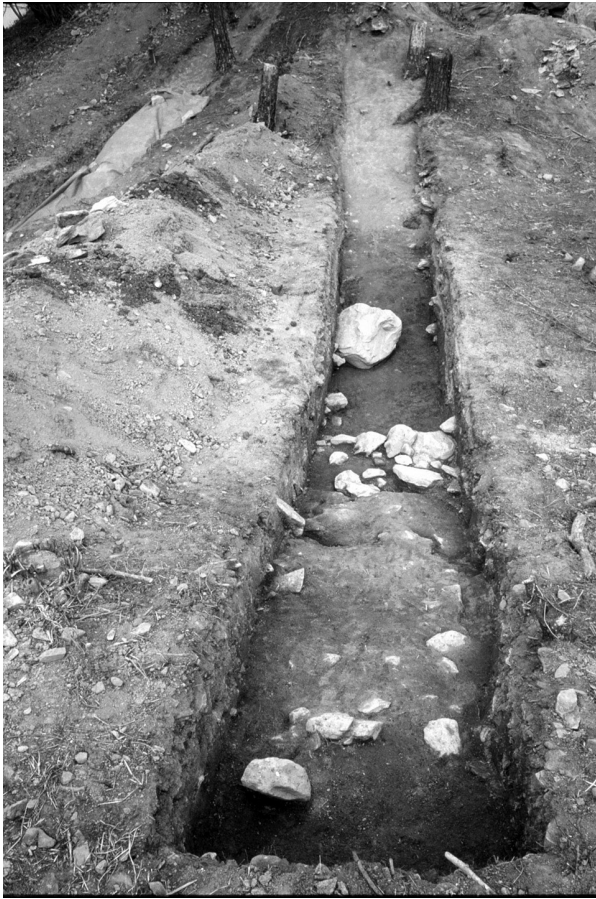
写真 22 2 トレンチ周溝内転落石材

されている。検出位置や出土レベルからみて、原位置を保った一群ではないが、西側に偏った出土位置を示す点は注意される。これらが墳丘斜面やテラス等に施されていた石材が転落したと考えた場合には、墳丘の上位まで貼石等の石材により外表装飾がなされていたことになる。

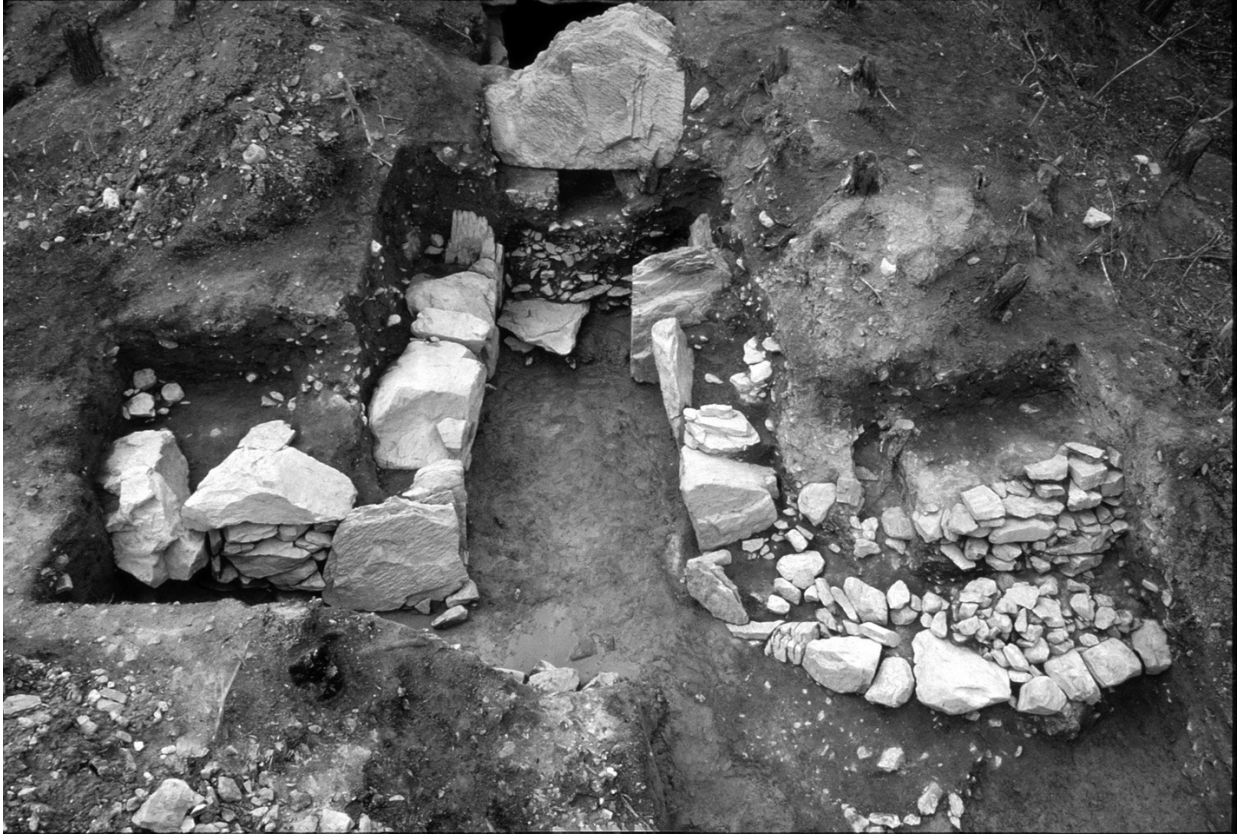
写真 23 4 トレンチ全景 南東から

羨道部と前庭部に設定したトレンチである。羨道部については後述することとしたい。羨門の両側において、列石 1～3 を検出しているが、列石 1・2 は平・立面記録が作成されておらず、写真から位置を推定したものである。列石 1・2 は羨門左側壁から派生する外護列石であり、列石 1 は最下段の羨門基底石からやや膨らみながら北東方向へ延びる。羨門基底石に接する部分に板状安山岩をハの字状となるように縦位に据

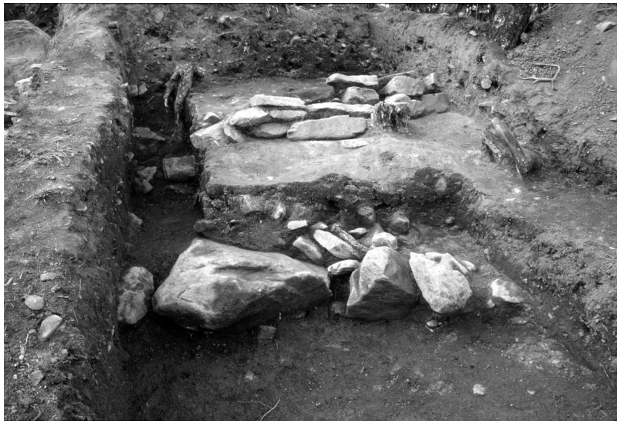
写真 24 列石 1・2 南東から

え、それ以降は人頭大以上の安山岩塊石を1段敷設する。背後には拳大程度の角礫が充填されており、これらは裏込と同時に列石2との間のテラス面を形成している。外護列石は現状で1段のみ遺存しているが、列石2の石材の下面レベルからみて、元来は2段構成となる可能性が高い。

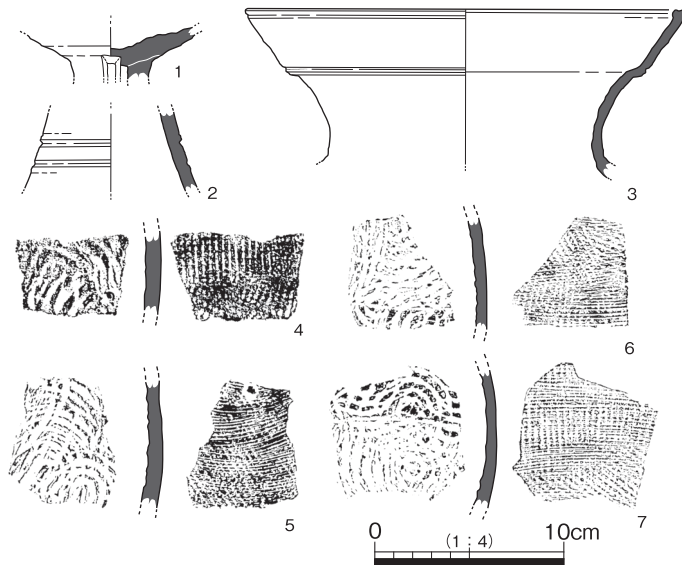
図 17 羨道部・前庭部出土須恵器

6. 出土遺物の所見(図17)

遺物は4トレンチの羨門部付近を中心として出土しており、周溝が存在する1～3トレンチでは殆ど見出されていない。須恵器高杯(図17-1)は杯部と脚部接合部の破片であり、2方透かしが辛うじて確認できる。図17-2は有沈線の高杯脚部片とみられる。須恵器甕(図17-3)は、有段口縁をもつ資料であるが、TK217型式併行期にみられる列点文や波状文による加飾は行われていない。須恵器甕胴部片(図17-4～7)は焼成や青海波文の状況からみて同一個体とみられる。

これらの資料は、2方透かしの須恵器高杯(図17-1)や加飾のみられない須恵器甕(図17-3)などからみて、TK209型式併行期の所産と考えられる。初葬・追葬時期を推定する良好な資料とは言えない

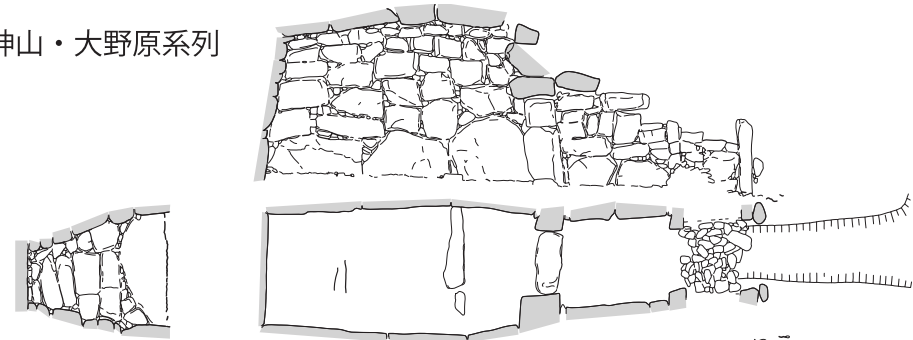
図 28 玄門立柱構造の大型横穴式石室の変遷 (母神山・大野原古墳群)

讃岐地域における玄門立柱石を使用する横穴式石室の初現は TK10 型式併行期の喜兵衛島 2 号墳や向井原古墳に認められるが、一定規模の立柱石を使用し明確な前室区画をもつ複室構造を採る横穴式石室の初現は、母神山鐘子塚古墳(松本 1985)に求められる。母神山鐘子塚古墳は、出土須恵器から TK43 型式併行期の築造が想定できる(図 30.31)。また、須恵器蓋杯(図 30-1 ~ 6)や長脚 2 段三方透かしをもつ無蓋高杯(図 30-8 ~ 12.14.15)の形態からみて、TK43 型式併行期でも古相を示すと考えられる。母神山鐘子塚の玄室前壁は、楣石から大小二つの石材を介して斜め方向に天井石に達する構造をもち、前室区画も明瞭に区分されている。この形態を引き継ぎつつ大型化を遂げるのが大野原古墳群における椀貸塚古墳(久保田 2008.2009)である。椀貸塚古墳の前壁構成は、大型石材を斜めに架け渡し天井石に至っている。母神山鐘子塚古墳での 3 石による構成を玄室天井高の上昇に伴い大型石材 1 石で対応している。椀貸塚古墳は、近年の確認調査によって隣

これらの母神山鐘子塚古墳、椀貸塚古墳の状況から、讃岐地域で複室形式をもつ玄門立柱構造をもつ大型横穴式石室の初現が TK43 型式併行期にあり、斜めに架け渡す玄室前壁構成を特徴とすることを確認しておきたい。
