山梨県内分布調査報告書

(平成24年1月～12月)

山 梨 県 教 育 委 員 会

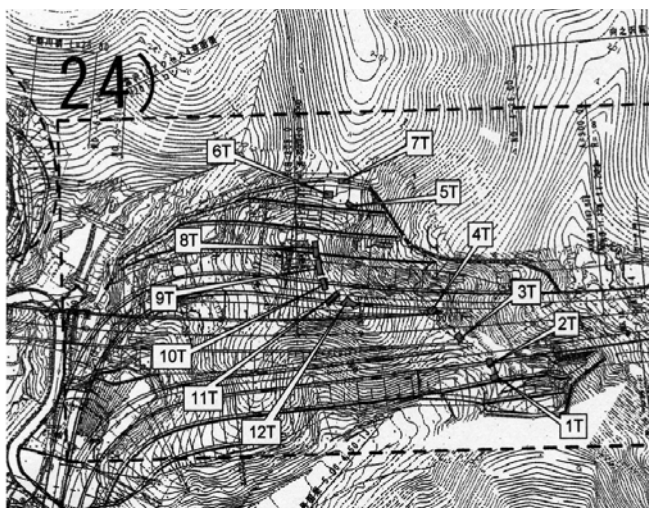
第2図 試掘トレンチ配置図

今回の試掘調査では、長さ約1.5～4.2m、幅約1.0～2.3m、深さ約0.2～0.6mのトレンチ（試掘溝）を12箇所（1T～12T）設定し、人力によりそれぞれ掘削し、遺構確認と土層観察を行った。

各トレンチの土層堆積状況は、道部分（1～4号トレンチ）、平坦部分（5～7号トレンチ）、尾根部分（8～12号トレンチ）で異なる状況である。1～4号トレンチでは、表土下5～30cm前後までは道を覆う腐食土層などが堆積し、その下層は地山となるローム層及び岩盤層となる。5～7号トレンチでは、地表下40cm前後までは安定した褐色土層が堆積し、その下層はローム層が確認された。8～12号トレンチでは、表土層直下に岩盤層が確認された。

試掘調査の結果、いずれの地点からも遺物や遺構は全く確認できず、遺跡はないと考えられたため、工事に着手しても差し支えない旨を報告した。
