山梨県中巨摩郡昭和町かすみ堤

1997 昭和町教育委員会

- 1. 本書は山梨県中巨摩郡昭和町河西地内に存在する「霞堤」の発掘調査報告書である。
- 2. 「霞堤」はもとより普通名詞であり、遺跡の名称としてそぐわないが、今回は『昭和町かすみ堤』として町名を付し、慣例的によく用いられるように「霞」をひらがな表記してとりあえず本遺跡を表すことにした。
- 3. 発掘調査は土地区画整理事業に伴うものである。
- 4. 発掘調査は、平成6年5月18日から同年12月28日にかけて行い、開発面積約72,000㎡の内、堤残存部を中心に約3.950㎡を調査した。
- 5. 発掘調査に際しては以下の方々にご理解、ご協力を賜った。記して謝意を表する次第である。

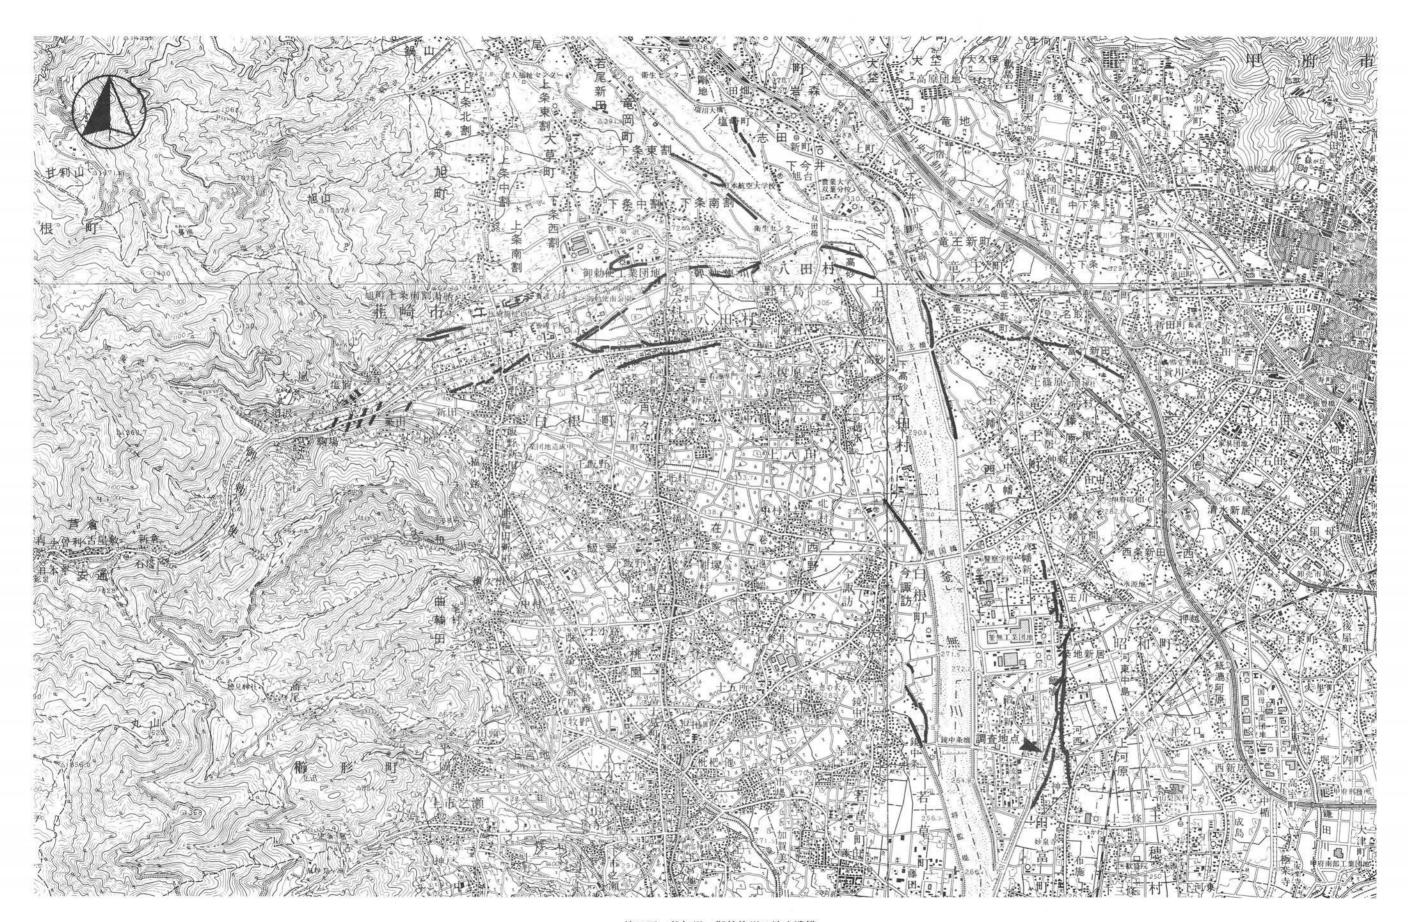
第2図 釜無川・御勅使川の治水遺構

かすみ堤は堤防の下流端を解放し、次の堤防の上流端を堤内に延長して雁行するように造られた不連続の 堤防である。洪水時には水位が上昇するにつれ、洪水流はかすみ堤の末端を迂回して堤の内側に逆流侵入す るが、本遺跡が施設された釜無川のような急流河川では洪水流の滞留時間が短いために農作物等に対する被 害は比較的少なく、砂礫の堆積を抑え、かえって沃土を沈殿させる利益もあったようである。この他にもかす み堤の機能としては、上流での破堤氾濫による洪水流を速やかに河道に還元すること(これは扇状地河川で破 堤氾濫した場合、堤の重複した部分がないと氾濫水が放射状に広がり、被害が拡大することを考えるならば 重要である)、排水路をかすみ堤開口部に導き、堤内で使用された水の排除や堤内に降った雨水の排除に利 用すること(これも堤防を横断する水門、樋門を堅固に造れなかった明治以前には必要だった工夫であろう)、 また支流の合流を容易にすること、洪水を堤防の重複した空間に一時遊水させて下流の洪水量の増大を緩和 することなどがあげられている。「かすみ堤」という名称は明治時代になってからのもののようであるが(宮 本1936)、家紋に見られる「霞紋」や古代・中世の絵巻物などに見られる「図案化された霞」が、かすみ堤の堤 防が雁行するさまにまさに似ていることからきた名称であろうか。かすみ堤は『甲斐国誌』には「雁行シテ重 複セル堤」と記され、その効能として「棄地アレバ洪水ノ時自由ニ流テ激怒セズ堤防壊決ノ患ナシ水漸々ニ耕 地へ入レドモ敢テ秋稼ヲ害スルニ至ラズ砂モ従テ流レ河底ニ滞ル事ナシ若一堤決崩ストモ次堤相支テ大破ニ 至ラズ」としている。このように、洪水が河道から溢れることを前提としたかすみ堤は、洪水を河道で完全に 処理することが技術的にも、経済的にも、不可能であり、洪水をねじ伏せるのではなく、いかに軽減するかに主 眼がおかれた近代治水以前の段階において、上記したような多くの利点をもつことから、釜無川以外でも手取 川、鬼怒川など扇状地性の地形を有する各地の河川においても古くから用いられてきた治水技術である。

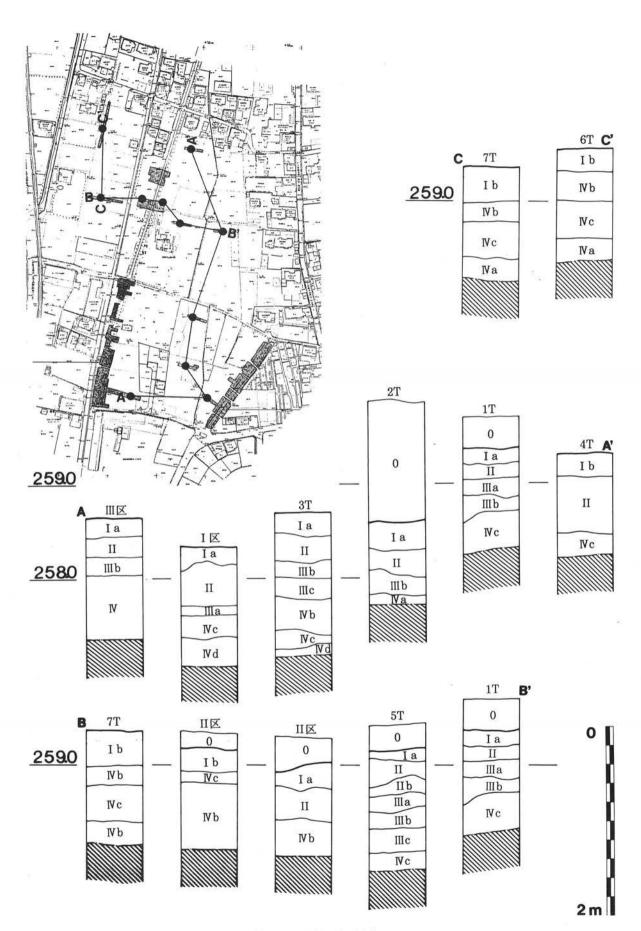
第4図 調査区基本層序

土層の観察の結果、第Ⅱ・第Ⅲ調査区を構成する堤の外地側と内地側(堤間地)で顕著な土層堆積の違いを確認した。堤外地は、表土以下にⅢ層の様な土壌化した土が全く見られず、表土以下ひたすら砂礫層、シルト層などの洪水堆積層が続く。さらに基本層序Ⅰ層を比較しても堤間地の方がはるかに土壌化が進んでいることがわかった。これに対して、堤間地では洪水流をうけながらも、時には土壌の堆積があったことが分かる。かすみ堤の効果であろうか。したがって堤の構築の結果、堤間地の方が土壌化が進んだと言えそうだが、第Ⅳ調査区第4トレンチ周辺の土層は、堤間地にあるにもかかわらず基本層序Ⅰ層の土壌化の度合いが低く、Ⅲ層も欠如しており、川表側の堆積状態に近い。原因は不明だが、かすみ堤の先端を迂回逆流してきた土壌が本地点まで及ばなかったためか、逆に破堤等によって流されたためであろうか。

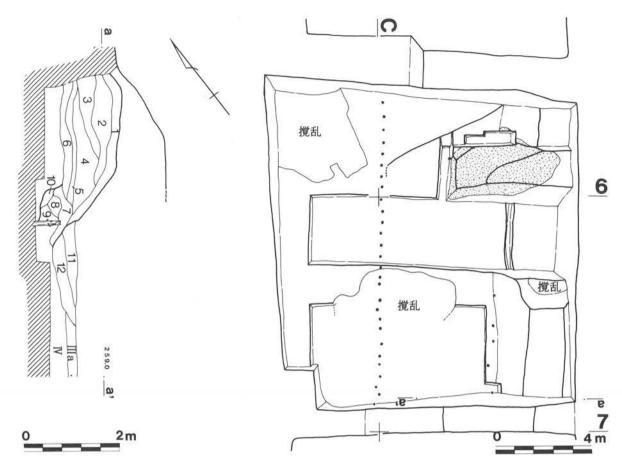
第8図 第1調查区遺構検出状況(2)

川表側の基底部には、あまり整然とはしていないものの杭列が見られ、細い竹や小枝を用いいた粗朶により棚が施されていたようである(粗朶は腐食激しく図示しえなかった)。また川表側の基底部には溝状の掘込みが所々に見られ、所によってはその覆土から礫や粗朶が確認される。杭棚以外に川表側基底部を守る何らかの施策が行われていたものと思われる。また、第7図の19層や第12図下段の不自然な礫集中部は、後述する第III調査区における蛇籠の施設位置、検出状況を踏まえてみれば、根籠として蛇籠が用いられていた可能性も指摘できる。

今回の調査では旧堤基底部(川表側)と旧堤から川表側に少し離れた位置にそれぞれ1列ずつ、計2列の杭列を検出した。それぞれの検出状況について、旧堤杭列は第8図、第12図下段に、川表側の杭列については第7図、第12図上段、第16図、第17図にそれぞれ示した。それぞれの杭列は、第12図を見ればわかるとおりその在り方に顕著な差異が認められる。第12図は上段が旧堤川表側、下段が旧堤基底部の杭列である。川

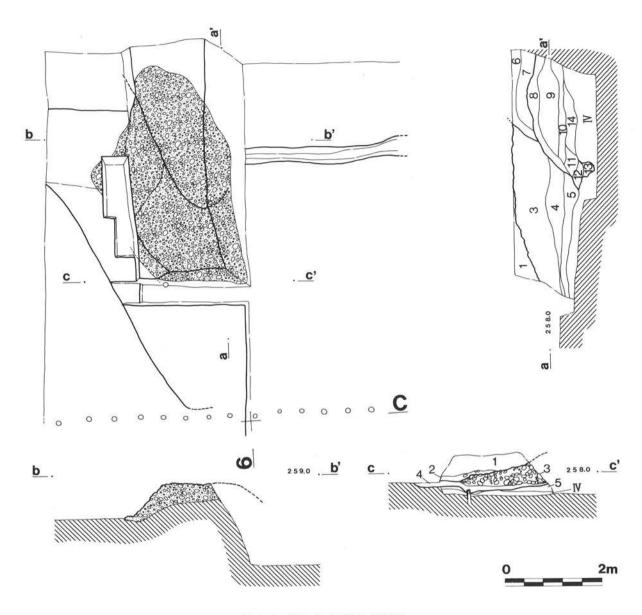
第9図 第1調査区出し状遺構

- 1 灰白色砂層。
- 2 黄色褐色砂質土と φ 50~100mm程度の亜円礫との混和層。
- 3 φ50~100mm程度の亜円礫を主体とする層。
- 4 暗灰色シルト層。
- 5 黒灰色砂礫層。
- 6 褐色シルト質土。
- 7 黄褐色細砂と砂礫の混和層。
- 8 黄褐色砂質土。締まりあり。
- 9 灰褐色細砂層。褐色粘土ブロック含有。
- 10 鈍い黄褐色粘土と砂礫の混和層。硬化しており、斑鉄に富む。
- 11 明褐色砂と灰褐色粘土の混和層。
- 12 灰褐色粘土。
- 13 灰褐色粘土。砂礫含有。粘性強。
- 14 黄褐色砂質土。

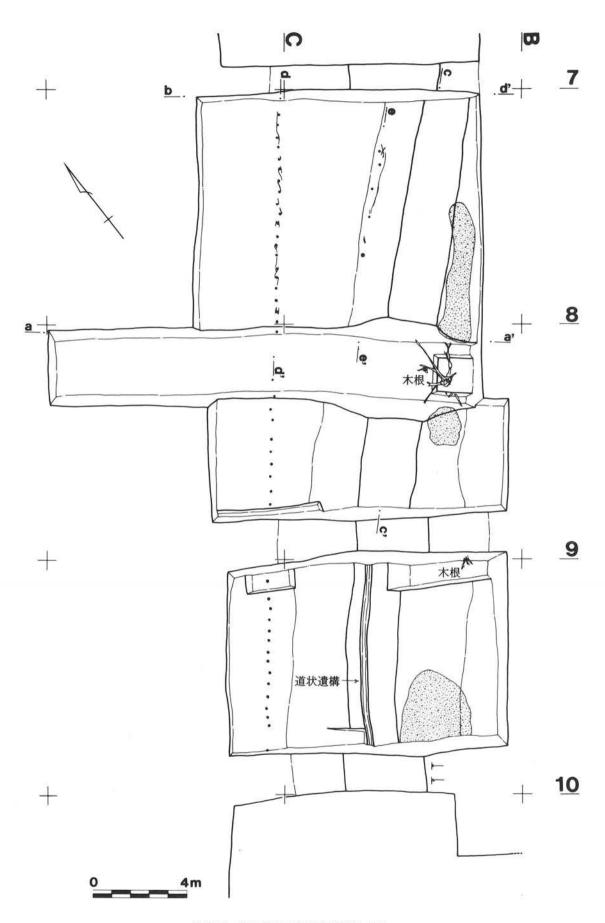
第10図 第 I 調査区遺構検出状況 (3)

旧堤の内地側法面において所々に礫集中部を検出した。当初これを葺石と想定し精査したが、構成する礫の径が50から100mm程度と小さく、堤内地側にしか見られないこと、杭棚や蛇籠の痕跡の無いこと、後述する第Ⅲ調査区の葺石に比してあまりにも貧弱な印象を与えることから、単に旧堤覆土の内、礫に占められる層を検出したものかも知れず、判然としない。一応礫集中部として平面図中にその範囲を示した。

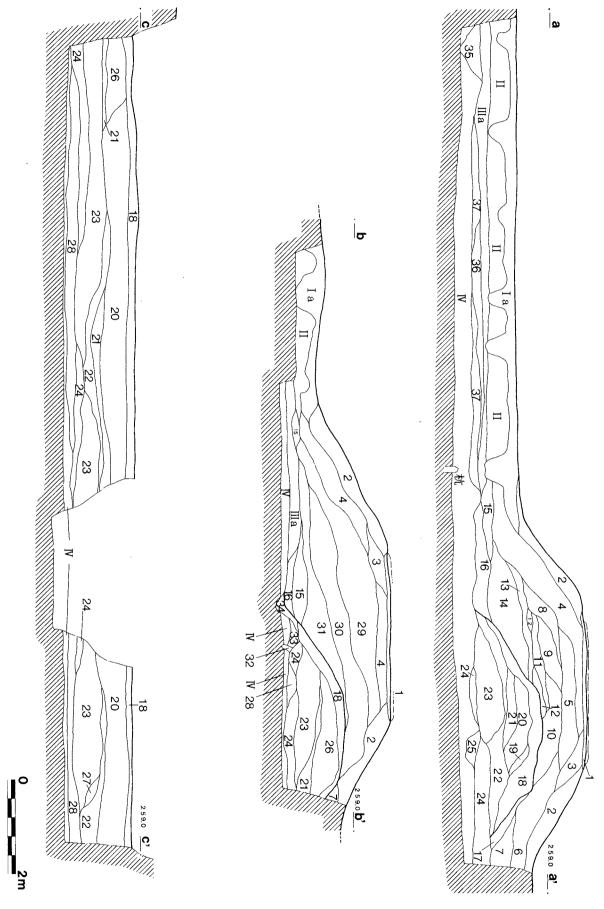
第11図 第 I 調査区土層断面図(1)

- 1 アスファルト簡易舗装基礎。
- 2 褐色砂層。円礫、ビニール紐等含む。
- 3 細礫層。
- 4 砂礫層。所々にφ200mm程の礫含有。
- 5 黄褐色土と砂礫の混和層。
- 6 黒褐色砂質土。
- 7 黄色褐砂質土。
- 8 暗黄色褐砂質土。
- 9 黄灰色細砂層。
- 10 鈍い黄色褐砂質土。やや締まる。
- 11 黄褐色砂質土。上面に硬化面が見られる。
- 12 灰白色砂層。
- 13 オリーブ褐色砂質土と砂礫の混和層。
- 14 黄褐色砂礫層。洪水層。
- 15 灰色砂~シルト層。洪水層。
- 16 黒灰色砂層。洪水層。
- 17 φ50~100mm程度の亜円礫から成る層。
- 18 黄褐色砂質土。締まりあり。特に上面に は顕著な硬化面を持つ。
- 19 灰白色砂礫層。
- 20 灰黄色砂層。黄褐色シルトブロック含有。

- 21 灰白色砂層。
- 22 褐色シルト質土。
- 23 鈍い黄褐色粘土と φ 50~120mm程度の亜円礫との混和層。 よく締まる。
- 24 鈍い黄褐色粘土と砂礫の混和層。非常に硬化しており、 斑鉄に富む。
- 25 褐色粘土と砂礫の混和層。斑鉄認められる。
- 26 灰褐色細砂層。褐色粘土ブロック含有。
- 27 黄褐色砂礫層。
- 28 黄褐色砂質土。
- 29 黄褐色砂礫層。縞状の堆積を見せる。
- 30 褐色土と φ 50~100mm程度の亜円礫との混和層。
- 31 黄灰色砂礫層。縞状の堆積を見せる。
- 32 黒褐色粘質土。
- 33 暗灰色砂質シルト。
- 34 黑灰色粘土。
- 35 赤褐色砂礫層。洪水層。
- 36 砂質シルト層。洪水層。
- 37 砂礫層。洪水層。

本址は堤防という性格上、構築後現在までに幾度も破損、修復、補強等が行われてきていることは想像に難くない。今回の調査では、その大規模な破堤や修復の跡を探るため $B-7\sim8$ 区、 $B-10\sim11$ 区の旧堤においてその縦断面を観察した。この内 $B-7\sim8$ 区の旧堤縦断面は第11図に示した。しかしながら、堤中心、あるいは天端に及ぶような損壊、修復の跡はみられず、安定した土層の堆積状況が確認されたのみである。したがって、第2次世界大戦中の削平以外には、川表側の法尻が洗掘によって多少抉れている程度で、旧堤に大きな損壊の跡はない。これは第I調査区が堤防の重複部にあり、直接川表に面していなかったことからくるものであろうか。

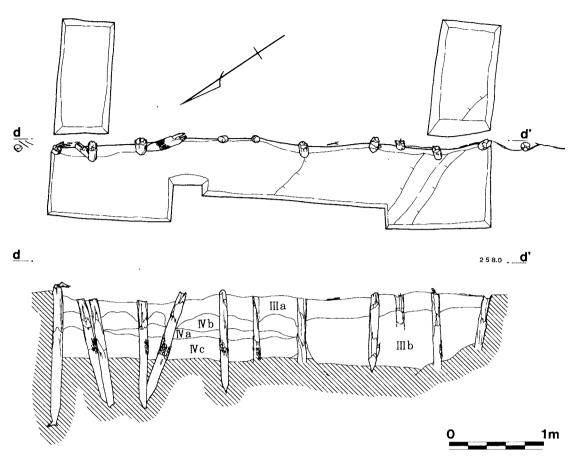
第16図 第1調査区杭列検出状況(2)

表側の杭列は、ほぼ50cm程の間隔をもって規則的に配置され、材にも規格性が感じられるのに対して、旧堤 基底部の杭列は、その配列にあまり規則性が認められず、一部施工されない箇所もあり、次項に示すとおり、 材も規格性がみられず川表側のものに比べ相対的に貧弱である。

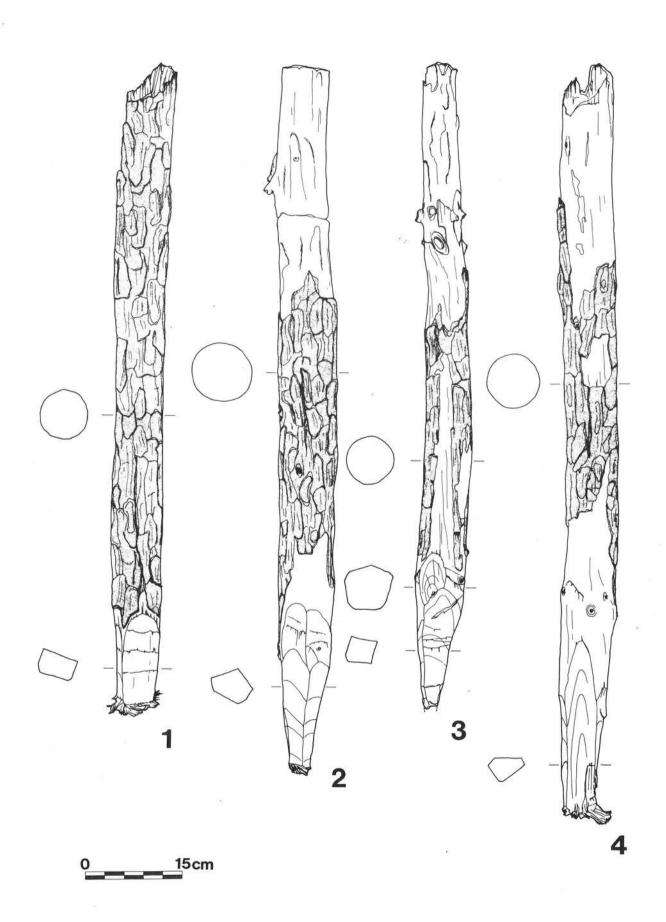
第18図 第1調査区出土遺物(1)

前記したように川表側の杭列(第18~21図)は、III a 層上面より打ち込まれたものと思われる。杭は砂礫層(N層)中では比較的良好な遺存状態を示すものの、III a 層以上の部分では遺存状態が非常に悪く、ほとんど朽ち果ててしまっている。そのため今回検出した杭はすべて上部を欠損する。したがって下に示す値は現存値である。杭は、すべて所謂丸木杭で、原木そのものの先端に加工を施して尖らせている。樹皮は残っているか、もしくは残っていなくても剝いだ痕は見られない。枝を払った痕が見られるものもある。割り木杭等は見られない。ほとんどの杭は、鋭利な工具により三方向から基本的に各一回、材に対しかなり鋭角に振り下ろされた加撃により全周加工されている。そのなかで、基本的な打撃後、先端部を相対的に鈍角な数回の打撃により整えるものもみられる。また先端部は加撃時の衝撃で潰れていたり、または折れているものがほとんどである。樹種はすべてアカマツ、クロマツなどの複維管東亜属(ニョウマツ類)である。アカマツ、クロマツとも強度が高く、松脂を多く含むために耐水性・耐朽性も高いといわれ、古くから広く建築、土木に利用されてきたことが知られている。今回の樹種同定結果の背景にも、このような複維管東亜属の材質を考慮した用材選択があったことが考えられる。

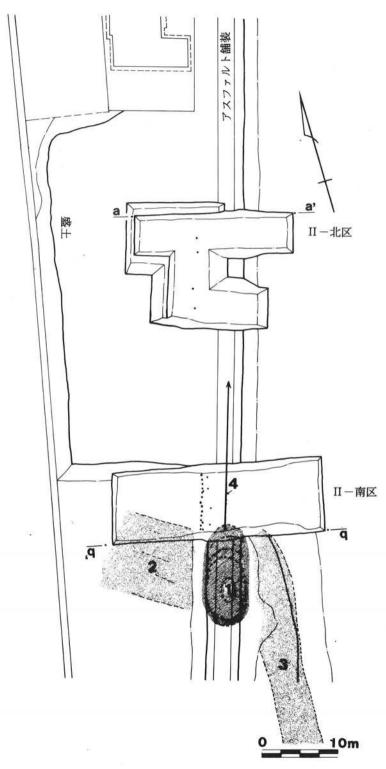
地中レーダー探査データ判読結果

地中レーダー探査の結果、保存整備区間北端からII-南区にかけて堤にぶつかるように谷状地形(大規模流水跡)が形成され、その先に堤の大規模損壊跡があることが判明した。データによればその後、洪水流は堤内地を堤に沿うように南流している可能性が高く、ここで破堤した可能性が極めて高い。またこの大規模損壊跡を境に、その南北では明らかに堤体構造が異なることも判明した。レーダー探査は及んでいないが、この損壊跡以南と異なった堤体構造は、土層の観察から少なくともII-北区北壁までは続いている。

- 1. 堤体大規模損壊跡
- 2. 谷状地形形成 (大規模流水跡)
- 3. 氾濫流水路の可能性有り
- 4. 堤体構造異なる

第26・第27図では粘土、砂礫を相互に積み上げた堤の構築方法がよくわかる。しかしながら堤構築面は N a 層上面と想定され、非常に浅い。また第 I・III調査区の旧堤天端が現在の地表とほぼ同じ高さなのに対して、第 II 調査区の旧堤天端レベルは現在堤のそれに近い。このことから第 II 調査区の旧堤構築時期は第 I・III調査区の旧堤より新しいと推測される。これは、大規模損壊があり第 III調査区と堤体構造が異なるとするレーダー探査の結果とも符合する。ただ第27図の基底部に旧堤より構築面を一層下にする不自然な堆積(21層・22層・23層)がある。地中レーダー探査の結果と併せて判断すると、損壊した堤の残存部であろう。とすれば、IV a 層が堤の損壊を招いた洪水流跡になろうか。 IV a 層は21・23層付近では洪水流跡によく見られるような縞状の堆積を見せる。第 II 調査区堤は洪水による破堤後、構築されたものであろう。損壊跡以北で堤体構造が異なるのはこの際の修復によるものとも言えるが、第26図(第 II 調査区北端壁)には IV a 層以下に第27図に見られたような損壊した堤の残存部に相当する人為的堆積層が見られないことや、レーダーから推測される川表側の谷状地形(洪水流)の幅に比して新たな堤体構造が長く(少なくとも第 II 調査区北端まで)続くことから、あまり飛躍した発想は謹まなければいけないが、堤がこれほどの長さにわたって完全に破壊消滅したのでなければ、大規模損壊は損壊堤の北端部で起こり、その後(それを教訓に)北側に堤を継ぎ足し、延長した可能性も指摘できなくはない。その際、明治期(正確な作成年は不明)の分間図には既にこの部分に堤があるので、構築はそれ以前と言うことになる。

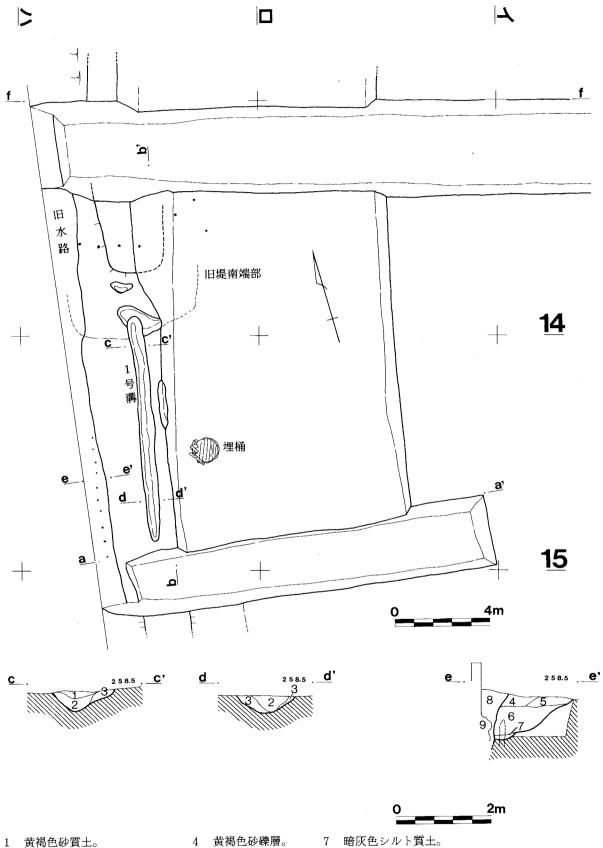
第29図 第Ⅲ調査区遺構検出状況(1)

- 2 黒褐色土。炭化物多量含有。
- 3 暗黄褐色砂質土。
- 5 暗黄褐色砂質土。
- 8 U字溝掘り方
- 6 黒灰色土。
- 9 U字溝及び基礎。

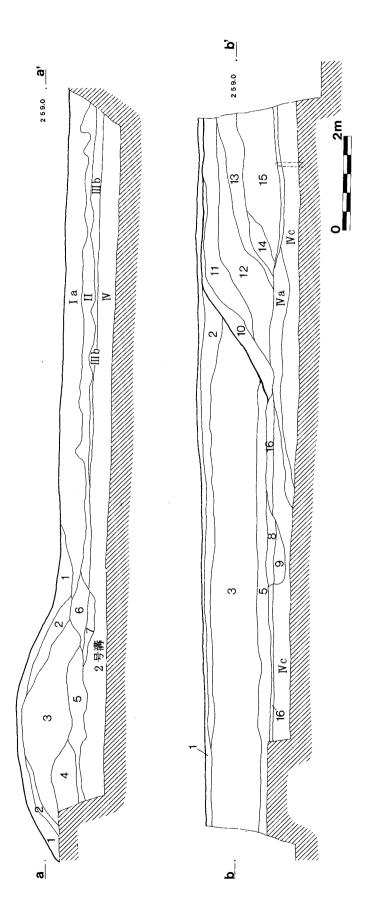
第30図 第Ⅲ調査区土層断面図(1)

- 1 黒褐色土。
- 2 明褐色砂礫質土。
- 3 灰白色砂礫層。
- 4 灰褐色砂礫層。
- 5 鈍い黄褐色砂質土。
- 6 黄褐色土。締まり有り。砂礫含有。
- 7 黒褐色土。砂礫含有。
- 8 暗灰色シルト。細砂含有。
- 9 暗灰色シルト。
- 10 褐色粘質土。
- 11 灰白色砂礫層。
- 12 淡褐色細砂層。所々に亜円礫含有。
- 13 褐色粘質土。細礫微少含有。
- 14 灰色細砂層。
- 15 灰白色砂礫層。
- 16 淡褐色砂質土。

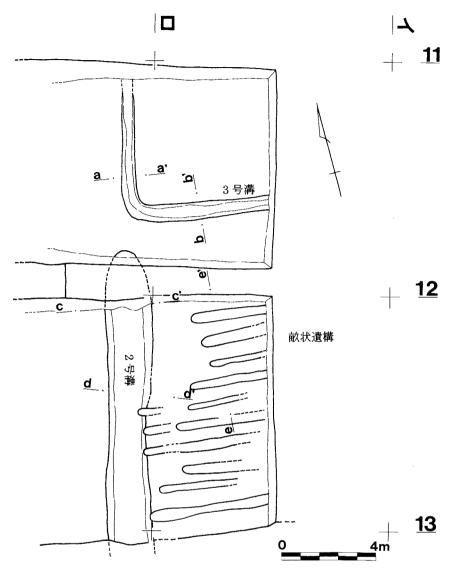
第33図 第Ⅲ調査区2号溝・3号溝・畝状遺構検出状況(1)

第33図に示した。ロー11・12区において検出したが、トレンチの断面観察からは、本址が堤内地側基底部に沿って調査区南端以南まで続くことがわかる。また後述する畝状遺構に切られる。平面として検出した長さは12.5m、巾1.9mを測る。またIa層下面から掘込まれ、掘込面からの深さは40cm程である。覆土断面

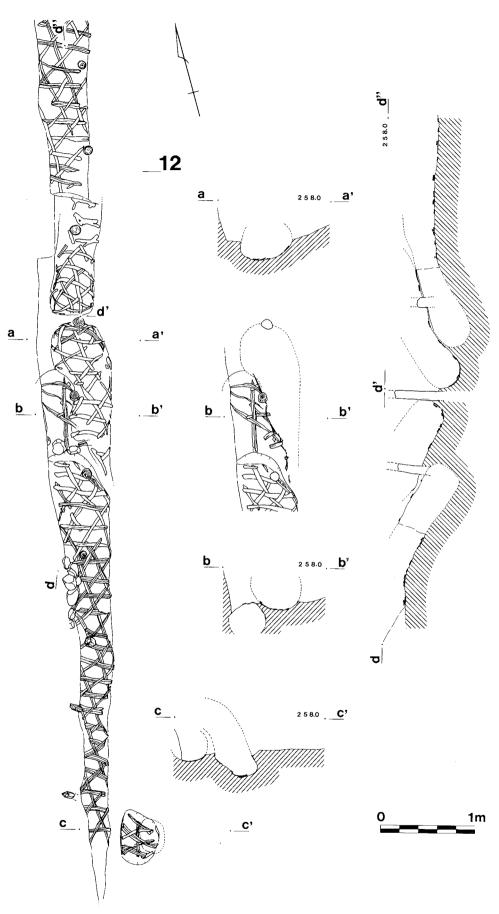
第36図 第Ⅲ調査区川表側基底部蛇籠検出状況(1)

今回検出された蛇籠は川表、堤内地側両基底部に堤と平行に施設されていた。通常堤防川表の根固めに根 (底部)におく蛇籠、所謂根籠として用いられたものであろう。後述するように、川表側基底部には第3ライン以北でもこのような根籠の敷設が確認できる。しかしながら堤内地側に敷設が確認されるのはただこの 堤南端部付近のみである。通常川表に敷設される根籠を構造的に洪水流の圧力のかかりやすい堤の南端部の み川表側、堤内地側両基底部に敷設したものであろうか。

今回検出された蛇籠の中でその両端が検出され、長さのわかるものは、南端部川表側に一本しかないが、そ の長さはほぼ9mである。これは「蛇籠は長五間を壱本に定るなり」と蛇籠一本の標準的な長さを五間とし ている『御普請一件』(安芸皎一校注1972『近世科学思想史』上 所収)の記述と一致する。また、蛇籠の直 径はいずれも40~50㎝ほどで、「差渡壱尺五寸」の記載のある同書の記載とこれもほぼ一致する。無論蛇籠 は用途に応じてその長さ、径を変え、臨機応変に用いるものであるが、今回検出された蛇籠が、一応の標準 サイズということになろう。籠の樹種は竹であり、第35図に示したとおり、割竹を縦方向2本一組、横方向 3 本一組に束ねて編んでおり、一辺 $4\sim7$ cm程の亀甲状を呈す。中に充塡される礫は $5\sim6$ cm から最大28 cm 程で蛇籠の網目よりも小さい礫がかなり見られた。また堤内地側においては蛇籠は1本一単位として敷設さ れるのに対して、川表側では2本が折り重なるように検出されている箇所もあり、川表側においては、2本 以上を一単位として、敷設していた可能性もある。ただこれもこのように折り重なって検出されるのは最南 端で検出されたものに限られるので、堤端部保護の為に最南端部分にのみ設けられたものであろうか。さら に川表側ではロー10・12区において堤と平行に敷設される根籠を押さえるように堤と直交する方向に敷設さ れる蛇籠がある。〆籠(帯かご)であろう。これは無論蛇籠を並べた上にこれを安定させるために敷設する ものだが、ロー10区以北、第3ライン付近まで基底部に蛇籠が確認できないことから、南端基底部保護のた めの蛇籠施設はメ籠部分まで敷設され、これ以北は蛇籠の敷設は行わずに築堤し、第3ライン周辺以北にお いてまた根籠を敷設、堤川表側基底部を保護、強化したものとも考えられる。第3ライン以北、第Ⅲ調査区

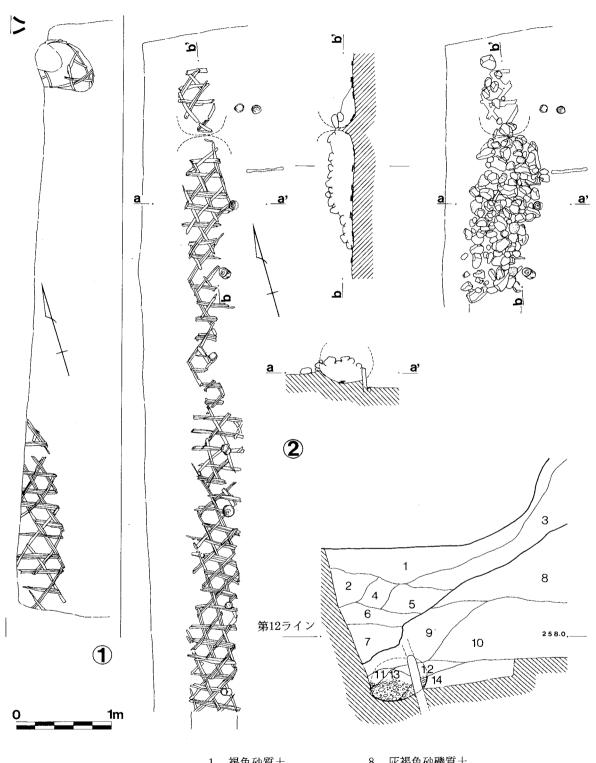
第37図 第Ⅲ調査区川表側基底部蛇籠検出状況(2)

北端付近では後述するように入樋が施設される。とすれば堤端部、入樋の前後等、特に補強が必要な所にのみ根籠工が施されていたことになる。また堤体と蛇籠の関係は第37図のセクション図に示したとおりである。ここで、今回の調査にあたり、当然蛇籠の出土を念頭に置いて調査を行っていたのだが、第Ⅲ調査区南端付近で実際に蛇籠を検出するまでは、文献等にはあたっていても実際には蛇籠がどのように施設され、どのようなかたちで検出されるのか全くわからない状態であった。実際には竹製の籠は著しく腐食していることが多く(ロ−10・11・12区は比較的遺存状態のよい部分がたまたまあったため気付いたのだが)ほとんど、「黒褐色の植物遺存体を多く含む粘質土」のごとき状態で検出され、細心の注意を払わなければ、籠としての検出は困難である。また、蛇籠内に充塡される礫も想像していた以上に密度が低く、地山の砂礫層に比して「顕著な礫集中部」とはならないことが多い。径も5~6㎝からと小さく、実際、検出した蛇籠の網目よりも小さい礫がかなり見られた。さらに横断面でも蛇籠はただ「セクションの一部オーバーハングした礫集中層」のように現れることが多く、一度蛇籠を検出していないと判別しにくい。したがって第Ⅲ調査区南端基底部において蛇籠を検出するまでの調査(第Ⅰ・第Ⅱ調査区、第Ⅲ調査区堤端部)では、蛇籠の存在を見落としてしまっている可能性があるかも知れない。

- 赤褐色土。水路掘り方。
- 3 暗灰褐色細砂層。
- 褐色砂質土。
- 灰色砂質シルト。
- 灰色粗砂層。洪水層。
- 灰色砂礫層。洪水層。
- 灰褐色砂礫質土。
- 9 灰褐色粘質土。締まり有り。
- 10 灰白色砂礫層。
- 11 褐色シルト。
- 12 灰色粘土。
- 13 暗灰色砂質シルト。一部蛇籠内に流入。
- 14 灰白色細砂層。一部蛇籠内に流入。

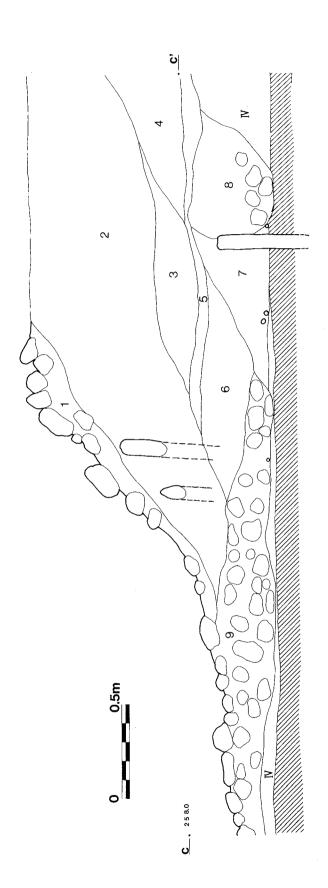
第42図 第Ⅲ調査区土層断面図(4)

- 1 葺石。灰色シルト混入。
- 2 鈍い赤褐色砂礫層。
- 3 鈍い赤褐色亜円礫層。
- 4 黄灰色砂礫層。
- 5 白色細砂~シルト層。縞状堆積。
- 6 鈍い赤褐色砂礫層。
- 7 暗灰色砂質シルト。
- 8 蛇籠。斑鉄に富む砂質シルト混入。
- 9 亜円礫層。灰色シルト混入。

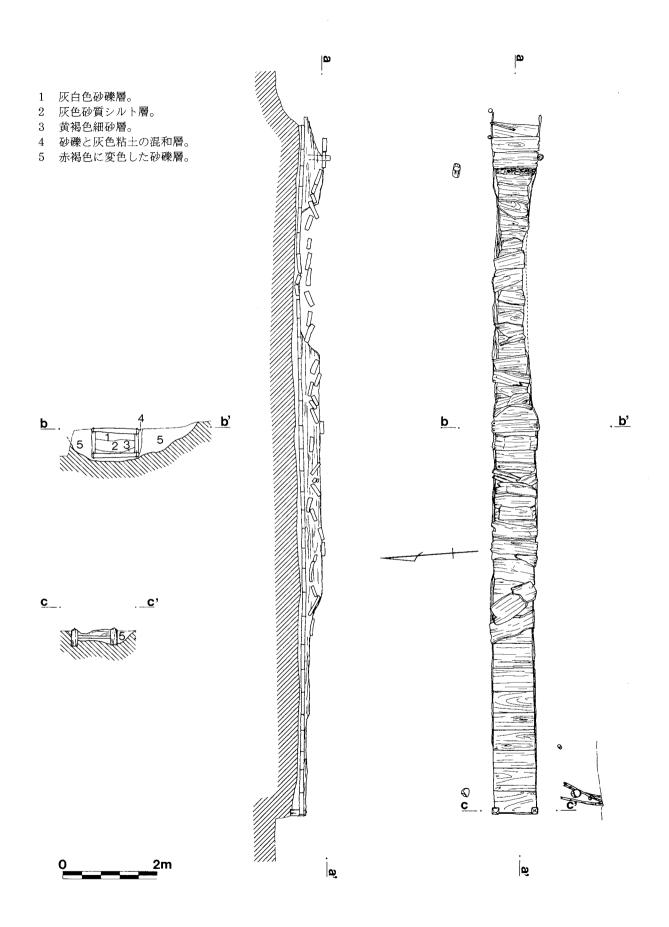
第44図 第Ⅲ調査区北端部入樋検出状況

第44図に示した。葺石の調査後、調査区北端部の横断面を観察するために調査区北端壁に沿ってトレンチを設定し、掘削したところ、用水の取り入れ、又は排水のために設けられたものと思われる木製の暗渠が出土した。『未之川除御普請御仕様帳』、『御普請一件』(ともに安芸校注前掲書)に等見られる「入樋」であろう。トレンチ東端部深堀のため確実ではないが、トレンチ北壁、同東壁には、入樋に続くような暗渠、溝等の断面が確認できないのに対し、トレンチ南壁には3号溝の断面が確認できることから、この入樋は3号溝に接続していた可能性が高い。とすれば3号溝の傾斜、葺石突出部の存在から、この入樋は、用水取り入れの為に設けられたものであると推察される。

入樋は箱型を呈し、長さ7.44m、巾0.50m、高さ0.31mを測る。敷板内面の底面標高は257.80mでほぼ水 平であり、顕著な傾斜は見られない。敷板は縦24cm、横50cm、厚さ4cm程で、敷板同志は非常に緻密に接合 され、取り上げるまでは容易にその継ぎ目を確認できない程であった。敷板同志の接合には釘等は用いられ ていない。腹板は腐食が激しく、定かではないが明瞭な継ぎ目が確認できず一枚板であった可能性がある。 甲蓋は横巾50cm、厚さ4cm程で敷板と同じであるが、縦の長さは、一定でない。またその造りは敷板に比し てやや粗雑な印象を受ける。甲蓋、敷板はその両端に2本ずつ丸釘を打って腹板に留められている。さらに 入樋の川表側の端部(入口)には、両端に角材をあてがい、また内地側端部(出口)では腹板に杭をあてがっ て補強していたことがうかがえる。入樋は上から押し潰されたように甲蓋が割れて検出され、川表側から2.5 m程は甲蓋が欠損し、腹板もほとんど残らない状態であった。また内面には砂礫、シルト等が詰まってお り、使用不能の状態であった。破壊の原因については不明である。入樋の樹種は敷板、腹板、甲蓋ともに、 今回の調査で検出されるほとんどの杭と同じくアカマツ・クロマツなどのマツ属複維管束亜属(所謂ニョウ マツ類)であった。やはり前記したようなその耐水性、耐朽性を考慮しての樹種選択があったものといえよ う。本入樋は掘り方を有するものの、トレンチにより堤構築土上面を削平してしまったために、築堤後堤を 掘込んで構築されたものなのか、築堤時に意図して設けられたものなのかは不明である。しかしながら、堤 体のなかで構造的に弱くなる入樋部分を後からわざわざ堤を掘削して通したと考えるよりも構築時に意図し て施設したと考える方が自然ではある。そうだとすれば、それに伴う3号溝も築堤時に意図して開削された ものになろうか。川表側の法尻に突出部を設けて川の水を入樋に引き込み、堤内を横断させ、堤内地側法尻 に沿って用水路を開削して堤内地に用水を導くという一つの用水取り入れシステムが確認できる。

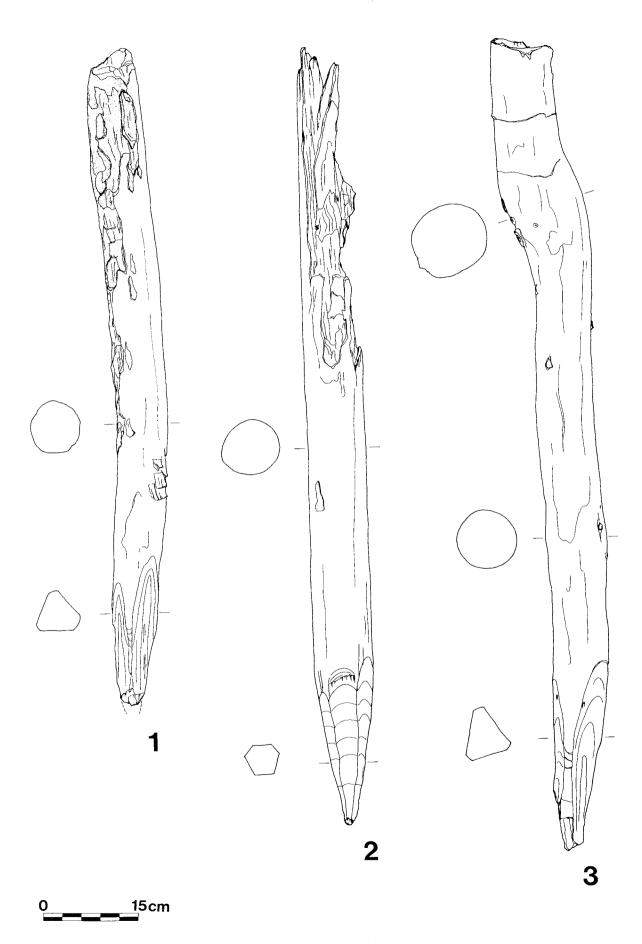
第47図 第Ⅲ調査区出土遺物(1)

第III調査区においては川表側に2列、内地側基底部に1列の杭列を検出した。第I 調査区の2列の杭列において、それぞれの杭列が前記したように材、施設方法、規格等に顕著な違いがあるのに対して、第III調査区において検出された3列の杭列に用いられる杭はすべて複維管東亜属(ニョウマツ類)の丸木杭であり、材、規格、加工法、どれをとっても相対的に均質である。持ち帰った杭の中から川表側の3本を図示した。この3本についてはPEGによる保存処理終了後の実測である。また第I 調査区の杭列同様、いずれも上部を欠損する。

1は残存長139.0cm、最大径8.2cmを測る。先端部欠損。材の太さは一定ながら、やや湾曲している。一部に樹皮が残り、あまり腐食も進んでいない。加工部位の長さは23.6cmを測り、3方向から各1回かなり鋭角に加工されている。2は残存長123.5cm、最大径9.4cmを測り、材の太さは一定且つ真っすぐである。樹皮は残らず、上半の腐食が激しい。6方向から7回かなり鋭角な加工が施されている。3は128.9cm、最大径12.6cm。材の太さは一定だが上半でやや屈曲する。樹皮は残存しないが材の腐食は目立たない。3方向から各1回かなり鋭角に加工されている。先端部を欠くが加工部の最大長は30.2cmである。3はかなり鋭利な工具により枝をはらっているのが確認できる。

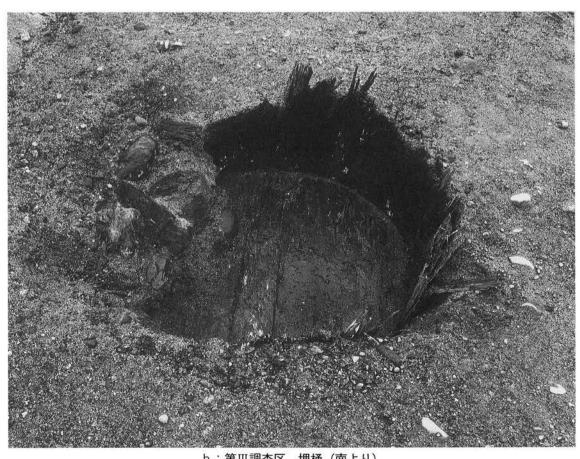
b:第III調査区 埋桶(南より)

況で検出された。洪水流により破壊されたものであろうか。また内部は ϕ 5~20cm程の礫が充塡されていた。桶を取り外して見ると、底面掘り方との間に最大4cm程の空間が検出された。側面の掘り方は確認できなかったが、地山が灰白色砂礫層であることを考えれば、掘り方を掘ってもすぐに桶を埋設すれば、その痕跡を捉えることは困難であろう。

本址は検出地点周辺が水田若しくは畑作地であったことを考えると、耕作に伴う肥溜め、耕作中にでてきた礫の捨て場所等として利用されていたものであろう。樹種同定の結果側材、底材共にカラマツであった。樹種同定の報告書では、「カラマツは、針葉樹の中では重硬い木材に入り、保存性は中程度だが水中にある場合には耐久性がある。また割裂性が高いが、早・晩材の違いから加工性は高くない。一般に桶類などに利用されるスギやヒノキ属と比較すると、加工性などでやや劣る。今回の(樹種同定)結果は、日常使用する桶のように表面の荒や見た目の美しさ等よりも、耐久性などの材質を優先した結果と考えられる。また、スギやヒノキ属に比較して、カラマツの木材は材質の点から安価であったと考えられることも利用された背景に挙げられる」としている。
