とき 常 葉 川 堤 防 遺 跡  
わ がわ てい ぼう

中部横断自動車道建設事業に伴う発掘調査報告書

2013年3月

山梨県教育委員会  
国土交通省 関東地方整備局

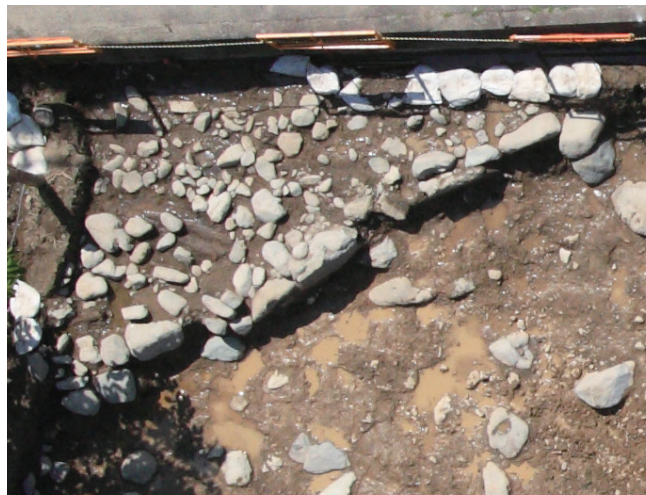
発見された堤防跡

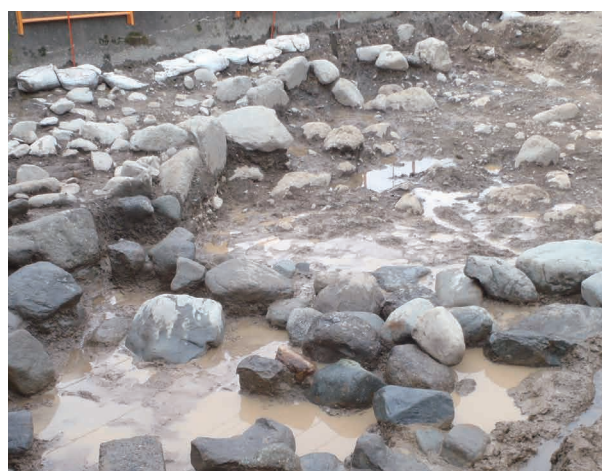
堤防部分（左奥）と内側の地面の砂や石

発掘調査では、堤防の下や堤防の内側の地面に常葉川によって運ばれてきた砂や 80cm ほどもある大きな石がたくさん堆積していることがわかりました。現在の遺跡周辺は水田地帯となっていますが、このように安定して水田や畑を作ることができるようになるには、堤防の存在が欠かせなかったことでしょう。

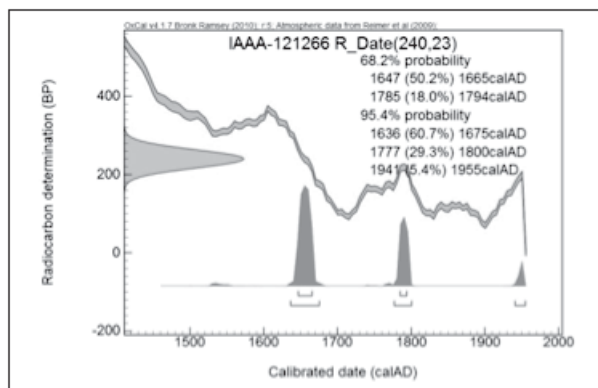
[参考] 暦年較正年代グラフ

堤防跡の堤防 2 層から出土した丸太より採取された木片の  $^{14}\text{C}$  年代は、No.1 が  $240 \pm 20\text{yrBP}$ 、No.2 が  $270 \pm 20\text{yrBP}$  である。2 点の値は誤差 ( $\pm 1\sigma$ ) の範囲で重なり、近い年代を示す。

暦年較正年代 ( $1\sigma$ ) は、No.1 が 1647 ~ 1794cal AD、No.2 が 1529 ~ 1663cal AD の間に各々複数の範囲で示される。 $2\sigma$  の範囲で見ると、2 点とも特に新しい方へ暦年代範囲が広がる。2 点の値には重なる範囲があるが、近代以降との推定に対し、No.1 は矛盾せず、No.2 はやや古い結果となっている。

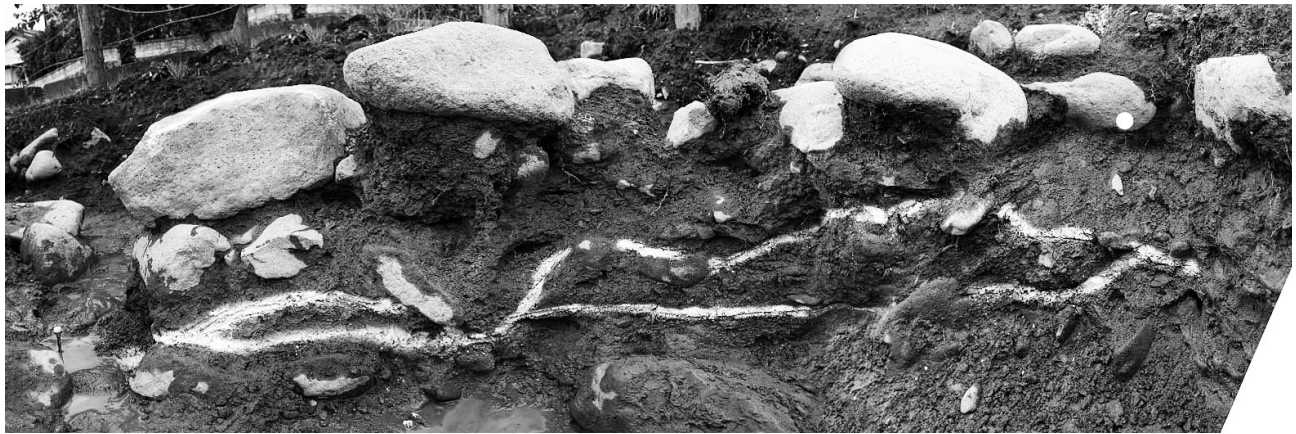
堤防断面 a-a' オルソ画像

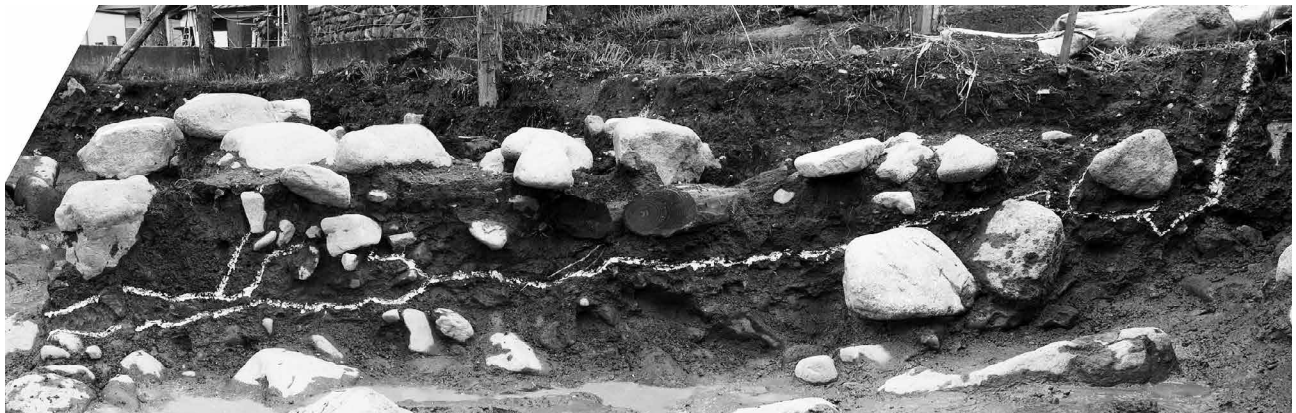
堤防断面 b-b' オルソ画像

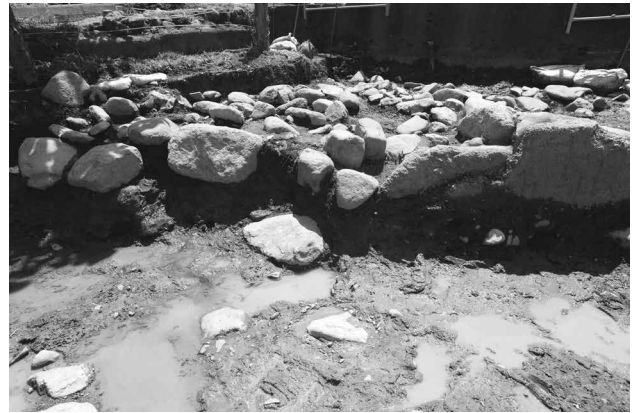
川裏側法先部分石列

川裏の法先には長径約40～70cm、短径約40～50cmの礫が並べられていた。これらの礫には扁平な形状のものが多く見られた。川裏側や堤体側へ崩れている部分も見られるが、本来は長径方向を横向きにして立てて設置されていたと考えられる。礫は法先の一段目が残るのみで、上段の石積みは確認されなかった。

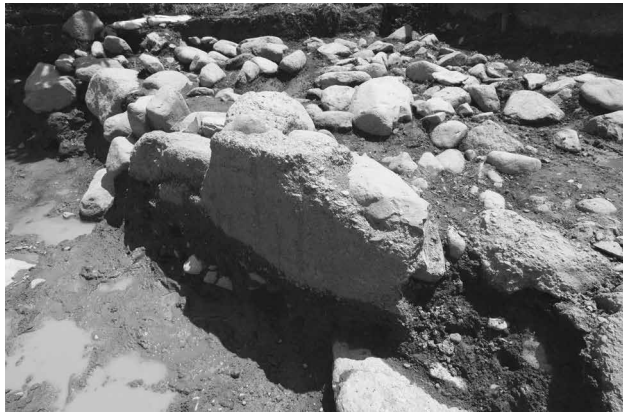
コンクリートが付着した法先部分の礫

川裏側の法先部分の礫には、コンクリートが付着していたが、元地権者の話によると、本人が周辺の水田に用水を引くために当時残っていた堤防の際に沿ってコンクリートの水路を作ったとのことであった。

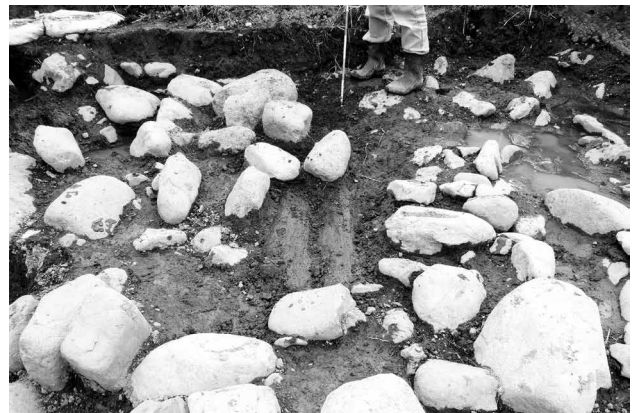
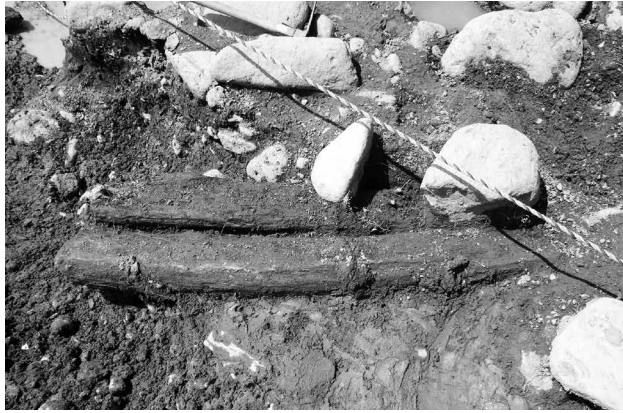
SP : b - b' 木材検出状況 (1)

SP: b - b' 木材検出状況 (2)

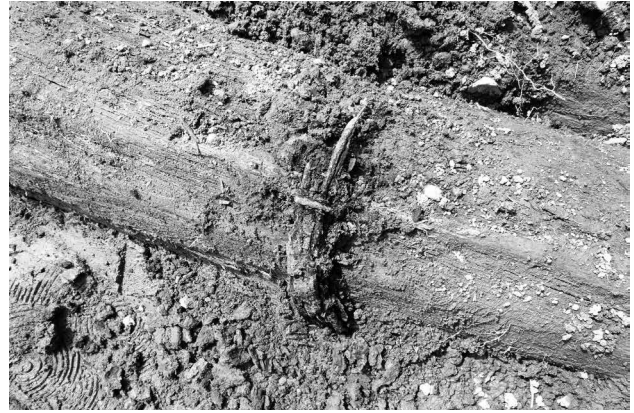
木材を括る針金

cmで、長さは約70cmであった。残存状態は悪く、朽ちて表面に木目が浮き上がっていた。木材の表面や周辺からは錆びて形状をほとんど留めていない鉄製の針金が検出された。この針金は本来は木材に巻かれていたものと思われる。B地点はA地点から北へ110cmほど離れたあたりで、2本の木材を検出した。直径は2本とも直径約15cm、長さは北側の木材が約80cm、南側の木材は約110cmであった。2本の木材は平行に接した状態で並べられ、3カ所を鉄製の針金で括られていた。木材の軸線はほぼ南北方向を向いており、A地点の木材の軸線よりも東へ約40度振れている。木材を括る針金は錆びて直径2～3cmほどの塊になっていたが、内部には形状を留めている部分もあり、直径3mmほどの針金を5重から6重巻いていた。また、短く切断した針金で木材を括っている針金を束ね、括っている針金がずれないように束ねた針金は木材に打ち込まれていた。また、検出面には径10～30cmほどの礫が大量に見られ、中には40～50cmほどの礫も見られた。
