## D 工房の区画施設と建物

### i 工房を区画する塀

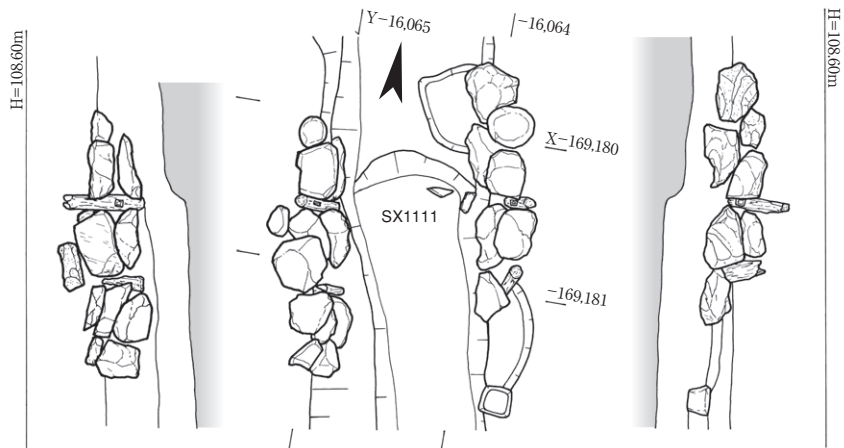
Fig. 88 堰SX1111平面図・立面図 1:50

**堰SX1111** (PLAN 3、PL. 17・18・21) 南北溝SD1110に設けられた石組の堰 (Fig. 88)。石組方形池SG1100から南約12mの位置にあり、東西両岸に花崗岩による護岸を設けている。護岸は、東岸で2段積み計7石が残り、長さ1.7m、高さ40cm、西岸で3段積み計12石が残り、長さ1.5

m、高さ60cmである。この護岸石は東西岸とも石の間隔が若干空いており、この隙間に東西岸それぞれ50cm間隔に丸杭を打ち込んでいた（本文編〔I〕第IV章5節「建築部材」34～36、図版編〔I〕PL.280）。杭は上方で溝外に向く傾斜を設けて設置されている。そのうち北方一対の杭（建築部材34・36）には、対抗する面に幅約4cmのホゾ穴をあけている。ホゾ穴の高さはほぼそろっており、ここに横棧を挿し、堰板を固定したと推定される。この北側の杭位置から北方は、溝底を10～15cm浅くしている。溝底を高めて堰板的な機能を期待したものであろうか。SX1111の西方には、この堰を操作・管理するための石敷SX1122や踏石列SX1123・1174がある。第84次調査で検出。

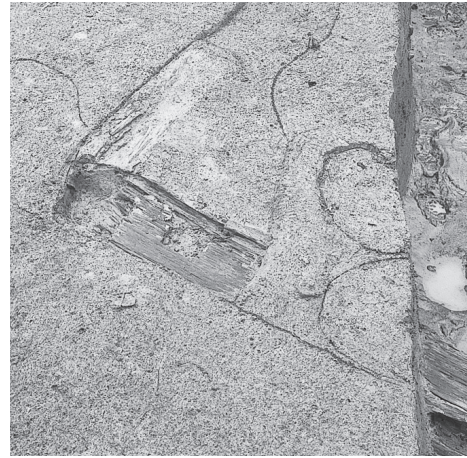
Fig. 112 木樋SX1114南端部の構造 (北東から)

木樋の構造は、U字形に刳り抜いた底材に分厚い蓋板をのせる形式である。南北直線部分は、底材2材と蓋板4枚を組み合わせている。底材は、転用した柱材を半截ののちU字形に刳り抜いている。蓋板は、南半が長さ約3.6mの1枚、北半が長さ1m前後の材を3枚つなぐ。南半の蓋板には、方形のホゾ穴状の孔が5個穿たれており、また材を打ち割って板に加工した痕跡を残し、旧柱材を板に転用したものらしい(本文編〔I〕第IV章5節「建築部材」109、図版編〔I〕PL. 79)。南北両端の高低差は40cmで、勾配は6%。北端は東西方向の底材側面に食い込むようにして固定する。東西方向の木樋は南北堀SA1120の柱に接しつつ、先端は南北溝SD1110西岸に露出している。南北部分の南端は、南北方向・東西方向の材ともに遺存状態が悪いが、Fig. 112に見るように、東西方向の木樋底材(長さ30cmほど遺存)が10cm程度高く据えられており、南北方向の底材に東西方向の底材が食い込む状態であったと推定される。木樋内部には泥土が堆積していたが、顕著な遺物は出土しなかった。第93次下層調査で検出。

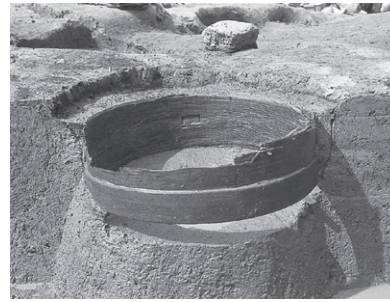
Fig. 118 井戸SE777 1:20

**井戸SE777** (PLAN 5・7・11) 掘立柱塀SA753北端柱穴の約2m南東にある円形井戸。曲物側板を井戸枠とする。底板はない。掘方の径は約60cm、検出面から底面までの深さは22cm程度。井戸枠は径45cm、高さ15cm程度の一段分のみが遺存する (Fig. 118)。

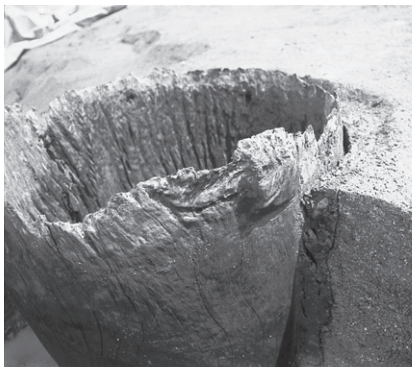
Fig. 119 SE1239井戸枠の四角の突起

**井戸SE1239** (PLAN 5・7, PL. 80) 南地区の水溜SX1224の西南岸で検出した井戸。掘方は直径が85cm前後、検出面からの深さが約70cmで、丸太を刳り抜いた井戸枠を据えている。掘方は西方および東方下半が岩盤の明青灰色花崗岩風化土を切り込み、東方上半は谷の整地土を切り込んでいる。井戸枠は高さ70cmほど遺存し、上端の直径は、南北68cm、東西65cm、下端の直径は50cm前後の逆截頭円錐形を呈し、内径は45~65cm。下端から15cmほどの位置が約5cmと最も厚く、上下に向かって薄くなる。西外面上端には、一辺5cmほどの性格不明の四角い突起を造り出している (Fig. 119)。また、井戸枠南面下端部には、約15cm四方の切り欠きがあり、長さ70cmほどの平瓦2枚の下辺を、この切り欠きの上辺に合わせて掘方に挟み込んでいた (Fig. 120)。この突起と切り欠きから、井戸枠は転用材とみられるが、転用前の用途は不明である。井戸枠内の埋土は、下半に粘土と粘質土、上半に砂質土が堆積しており、少量の土器と瓦が出土した。9世紀の遺構と考えられる。第98次調査で検出。

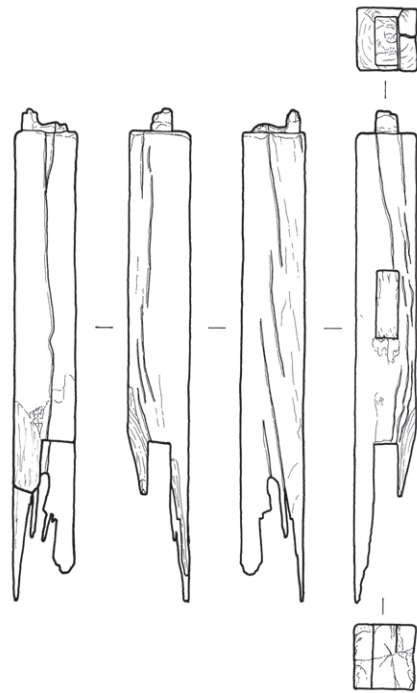
Fig. 122 樋門SX1171出土部材 1:20

遺構と部材から復元できる樋門の構造は、SX1168とは異なると考えられる。まず、樋門の部材をみると (Fig. 122)、全長129.3cm、断面は16.5cm(5.5尺)の方形で、一端は破損するものの、他端に平ホゾを残す。破損している端部側面には、幅6.6cm、長さ14.7cm以上の貫穴が貫通している。これとは別に、平ホゾを造り出した端部から62.1cmを心として、幅

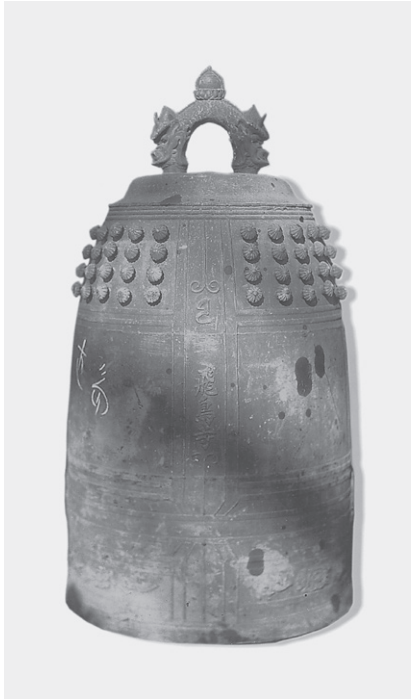
Fig. 124 飛鳥寺旧鐘

この土坑で造られた梵鐘は、現存しない。しかし、土坑内に廃棄された「飛鳥寺」銘の別作范型 (Fig. 125) から、梵鐘が『奈良縣高市郡寺院誌』(高市郡役所、1924年) に記された安居院の鐘楼に掛かっていた梵鐘であり、「鳥形山」・「梵字」の別作范型や草の間の唐獅子牡丹・撞座・乳の別作范型なども、安居院に残る記録や写真と一致することが判明した。Fig. 124は、昭和18年(1943)の金属回収令によって香川県直島に移送されるために鐘楼から降ろした時に撮影された写真を複写・加工したもので、側面には、チョークで「直島」と大書されている。梵鐘には、縦帯に陽鑄銘の「梵字+飛鳥寺」・「梵字+鳥形山」・「梵字+安居院」、陰刻銘の「住持良海」があり、池の間には「延享二乙丑年三月二十二日 鑄物師統領大工職」「和州葛下郡五位堂村住小原石見掾藤原昌次作」の陰刻銘がある。鐘の大きさは『奈良縣高市郡寺院誌』は「高さ四尺九寸八分、直径二尺七寸八分、厚さ二寸五分」とする。

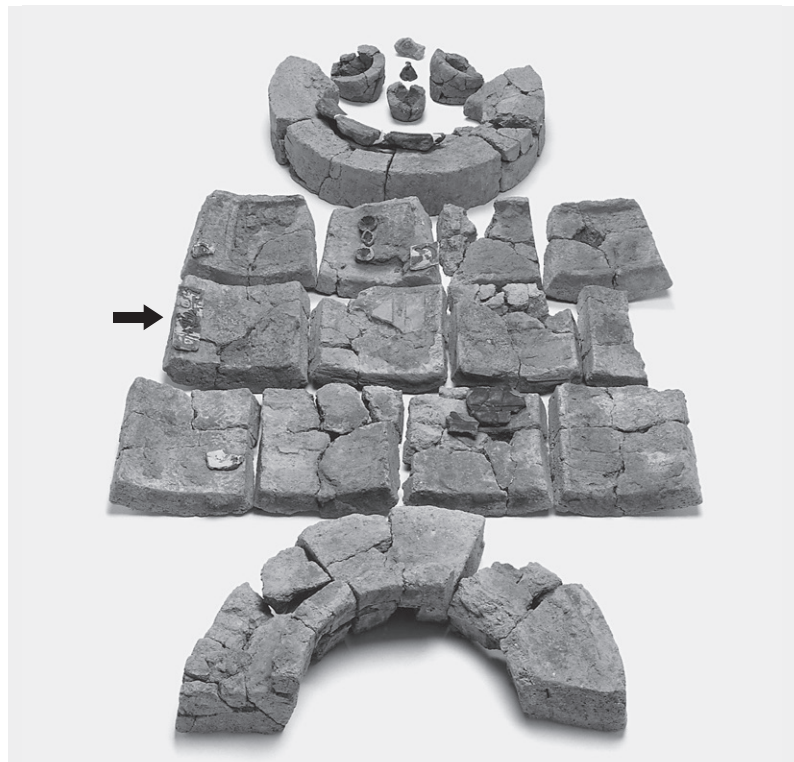
Fig. 126 出土鑄型など (矢印は「飛鳥寺」別作范型)

こなうための施設である。したがって、鑄型はこれらの方形孔の中央に位置して据えられ、Fig. 123の平面図には鑄型の大きさをアミかけの輪で示した。**梵鐘鑄造関係出土遺物** 土坑SX1600からは古代の工房関係の遺物も出土している。Tab. 7には、梵鐘鑄造関係の出土遺物を示した。また、Fig. 123の断面図にはそれらを総合して作成した鑄造鑄型の全容復元図を重ねて示した。鑄型は、駒の爪・草の間・池の間・乳の間・笠部の5段の外型、その内面に塗られた真土型、外型に埋め込まれた「別作范型」(撞座・銘文・唐獅子牡丹・乳など)、竜頭型のほかに、多量の中子塊があり、湯口・ガス抜き孔の外枠、溶解炉から湯を流し込む際の「樋」と湯入れの最終段階に湯を止める「塞ぎ」の粘土塊までが、投棄されている。また、唐獅子牡丹の別作范型を外型に埋め込む際に、裏面に空隙が生じたようで、そこへ流れ込んで固まった熔銅片があり、宝珠上に設けたガス抜き孔にたまった「押し湯」がある。その他、短冊形の銅製品は、中子を形成する際の芯の一部とみられ、キセル雁首・寛永通宝銅銭は湯に溶かし入れたものの残りの可能性がある。楔形の木片は掛け木を締めつける際に使われ、木炭は型や中子の乾燥あるいは予熱を加える際のものであろう。染付碗は土坑埋土の下部からも出

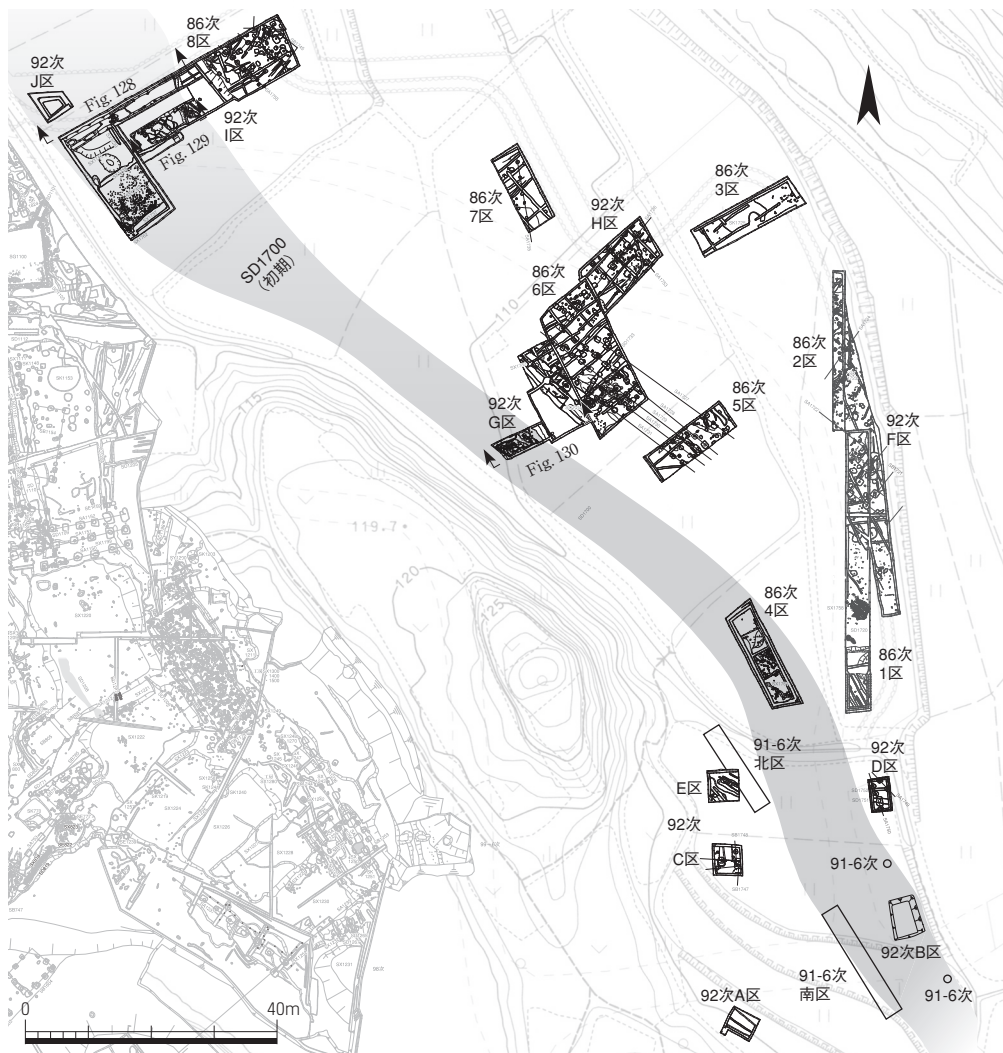
Fig. 127 飛鳥池東方遺跡調査位置図 1:1200 (Fig.番号は当該Fig.の断面位置を示す)

飛鳥池東方遺跡は、飛鳥寺の東南方に位置し、飛鳥池の東岸をなした丘陵と、飛鳥坐神社南の丘陵に挟まれた、南東から北西に下る谷筋における発掘調査で確認した遺跡に冠した名称である。ここでは2次（第86次・第92次）にわたり、小規模な調査区を計18カ所設定して遺跡の解明に努めた。このほか水路付け替え工事に伴う立会調査（第91-6次）も実施している（Fig. 127）。それらの調査の結果、谷筋の西寄りに大規模な流路SD1700が存在し、またそれとほぼ方位を合わせる掘立柱塀数条、掘立柱建物数棟などを確認した。このほか平安時代後期の水田遺構を検出している。

**第91-6次調査** 水路付け替え工事の施工に際しておこなった立会調査。調査地は、第92次調査のB～E区を設定した上下2段の水田と、それより南の一段高い水田である。施工区は大きく南区と北区の2ヵ所に分かれ、さらにB区を挟んで小施工区が2ヵ所あり（Fig.127。ただし、平面位置はやや正確性を欠く）、計4ヵ所で立会調査を実施した。南区はその北半がB区の西方約6

**第91-6次調査** 4ヵ所の立会調査区。Fig. 127に調査区を図示したが、測量が十分でなく、位置や高さなどの情報にやや正確性を欠く。第92次B区を南北に挟む2ヵ所の小施工区が、流路堆積の中にあることを確認した。第92次E区の東北隅と接する北区では、自然流路がかかるのみでSD1700の堆積は確認できなかった。第92次B区西方に位置する南区では、南端には流路がかからないものの、北端は流路堆積の中にあり、調査区東壁は流路西岸の縦断面にあたると考えられる。底部には自然流路の堆積層とみられる土層があり、位置的にみてSD1700のある時期の西岸を示す可能性が大きい。

**流路SD1700の復元** 以上の成果を総合すると、SD1700は飛鳥池東方遺跡の谷筋を流れる自然流路を利用して開削した流路とみられ、谷を出た流路は飛鳥寺の寺域東辺に沿って北流すると考えられる（Fig. 127）。SD1700は、Fig. 128～130に示したように、初期、前期、後期、最末期と大きく4時期の流路の変遷が認められ、浚渫と浸食を繰り返しながら、流路の中心は徐々に西方に移動したようである。初期流路の東岸を検出した第92次G区では、西岸は未検出ながら、西方に丘陵が迫る地形的制約から、流路幅は最大6～7mと推定された。また、第92次C・D・E区、第91-6次北区では流路堆積がみられず、流路はこの間を通ると推定される。第91-6次北区南端とD区との間に流路が収まるとすれば、その幅は15m以下となるが、最も幅の広がる最末期の流路が両調査区で検出されていないことを勘案すると、この付近での初期の流路幅は10mに満たないと推測される。それより上流では、第91-6次南区東壁に流路西岸がかかるとすれば、第92次B区が流路の中にあることから、この付近での流路の幅は14m以上となり、上流でやや西に蛇行して幅も広がる可能性がある。一方、下流は第86次8区、第92次I区で初期流路の東岸を検出し、西岸は検出できないことから、この位置では幅が21m以上となる。

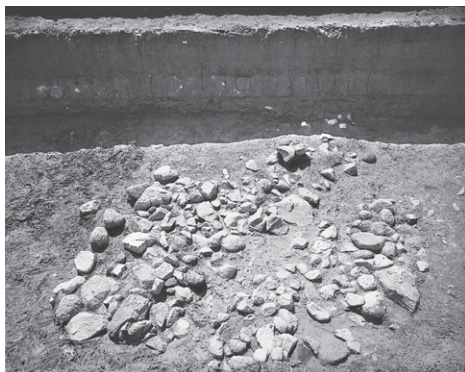
Fig. 131 礫敷SX1758 (東から)

**礫敷SX1758 (PLAN16)** 第86次1区南部で検出した礫敷で、拳大~人頭大の礫が東西、南北各3mの範囲に密集する(Fig. 131)。当初の流路SD1720はこの礫敷よりも低い位置から掘り込んでおり、また礫を据えるための掘方や裏込めはみられず、氾濫原状の堆積土に直接据えられて

いる。また最末期のSD1720の南岸は、礫敷よりも高い位置から掘り込まれている。したがって、ある時期に流路SD1720北岸の護岸として敷設されたものだが、最末期には埋まってしまっている。後世の削平により、南辺の見切りとなる石は明確でない。中央部を北西-南東方向の素掘小溝が破壊する。

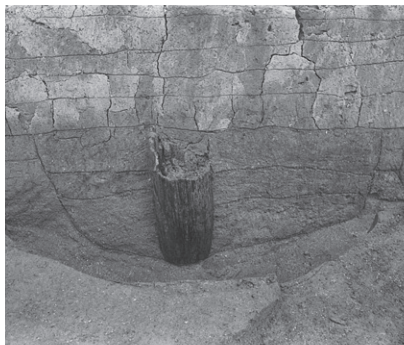
Fig. 133 掘立柱建物SB1746の柱穴

**掘立柱建物SB1746** (PLAN13) 第86次8区東端北壁で検出した柱根を残す掘立柱穴 (Fig. 133)。一辺1m前後の比較的大きな方形掘方を持ち、検出面からの深さは50cm。掘方埋土は3層に分かれる。これと組み合わせる柱穴がなく、北方に延びる建物の西南隅柱と解釈しておく。遺存する柱根は長さ52cm、径は22cmほどである。
