国指定史跡

おお まる やま こ ふん  
大丸山古墳  
— 災害復旧工事事業報告書 —

— 災害復旧工事事業報告書 —

山梨県

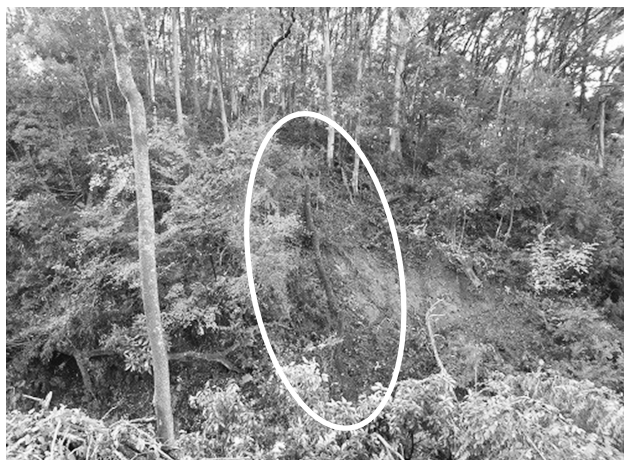
令和元年の台風19号の影響で古墳の周りがある木が倒れ、雨水で浸食されて史跡に指定されている範囲の一部法面が崩落してしまいました。今回の工事では古墳を保護するため、この崩落した箇所を復旧しました。

倒木の状況

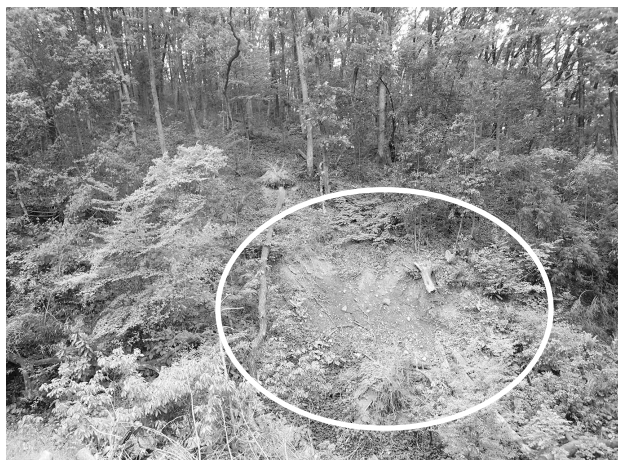
崩落箇所の拡大

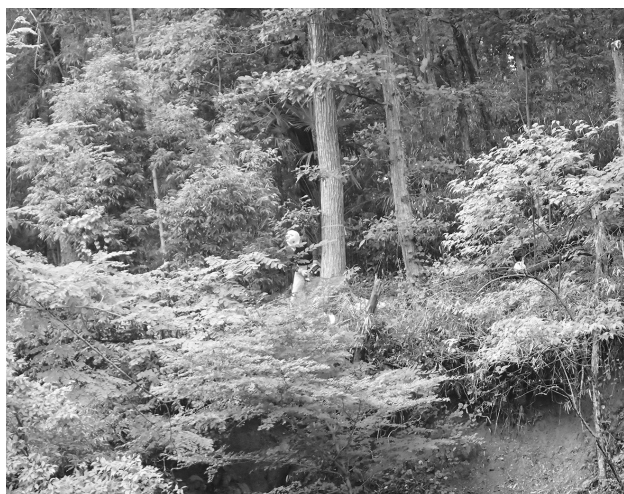
今後倒れる可能性のある樹木を伐採します。

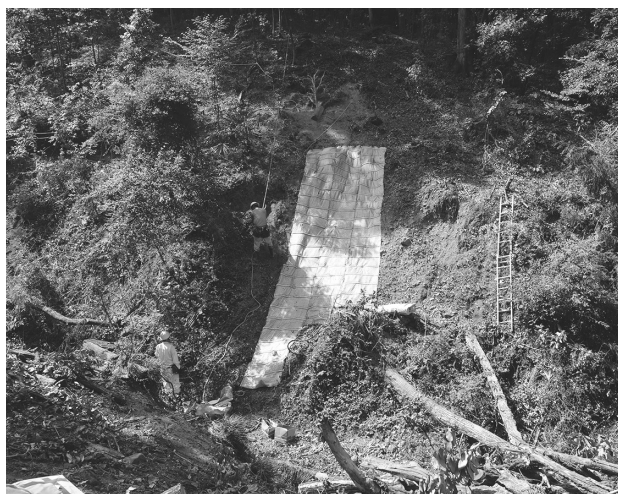
崩れた斜面がこれ以上崩れないように、植生マットをはります。

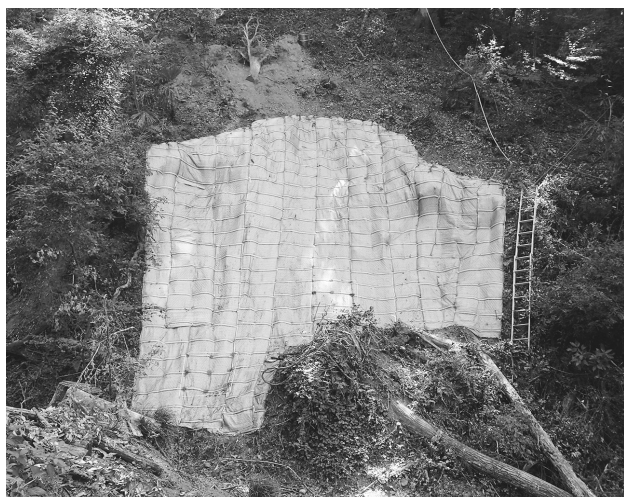
植生マットをはり終わりました。木を切ったおかげで日が当たるようになりました。

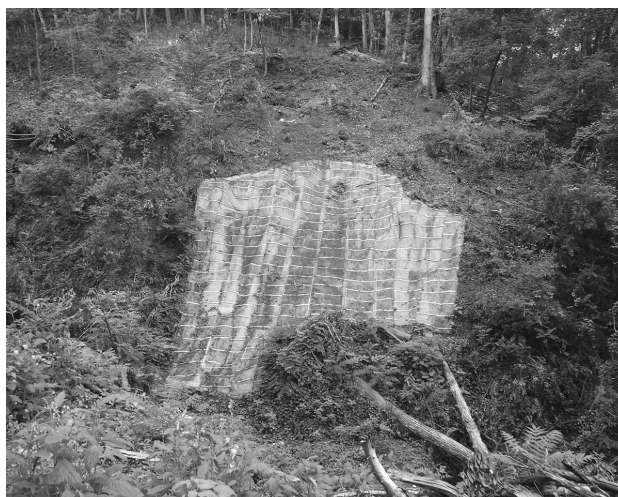
工事が終了してから約1ヶ月後の様子です。マットから芽がでてきました。

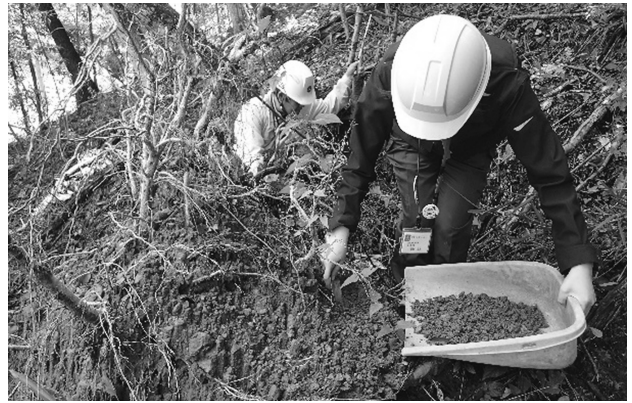
第 15 図 既倒木の精査状況

伐採にはチェーンソーを利用し、合計43本の樹木を伐採した。伐採樹木のうち39番は、台風19号の風雨によって既に根元から倒れ、根は土壌を巻き込んでおり、大丸山古墳にかかわる遺物が検出される可能性があったため、精査を行ったが、検出されなかった。

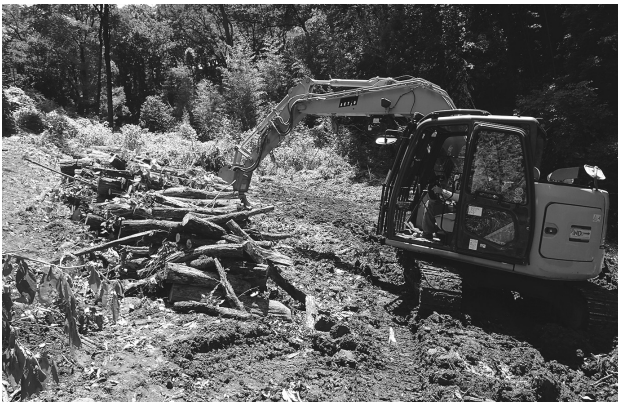
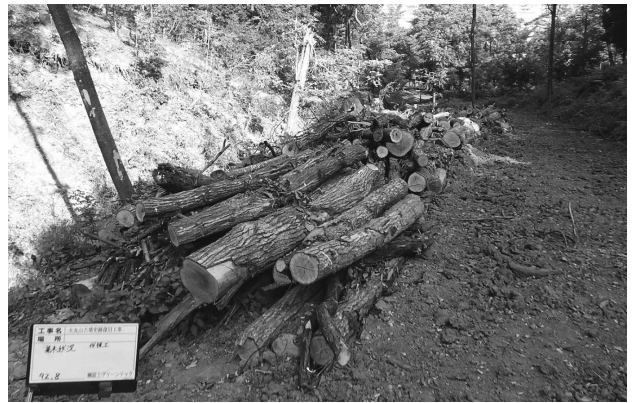
伐採した樹木は、施工範囲の東側の史跡指定範囲地外に移動させ、安置しやすい大きさに切って集積した。伐採樹木の詳細は、以下に示すとおりである。

第 18 図 伐採木の集積作業状況

第 19 図 伐採木の集積状況

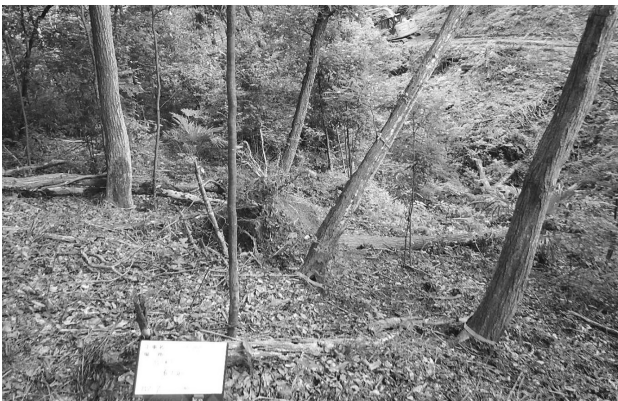
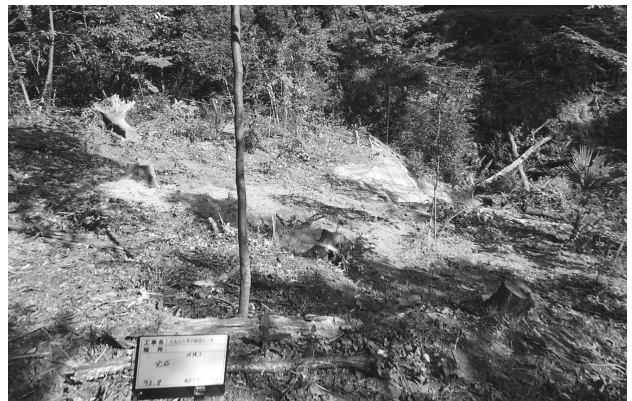
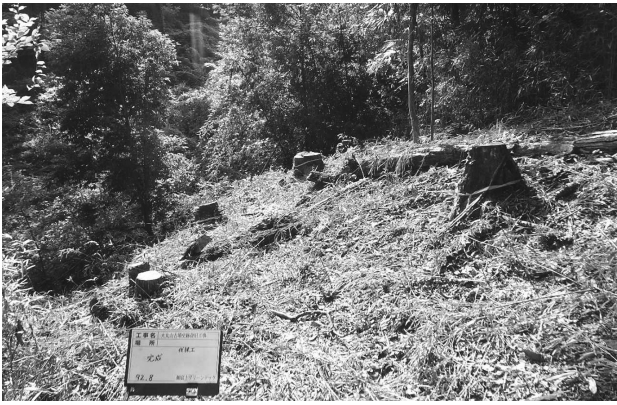
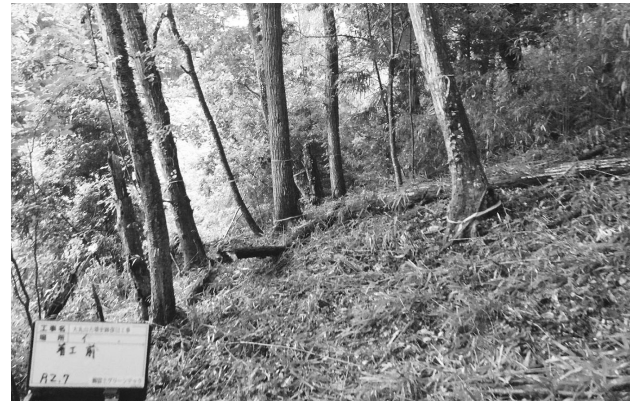
第 20 図 樹木伐採の施工前 1

第 21 図 樹木伐採の施工後 1

第 22 図 樹木伐採工の施工前 2

第 23 図 樹木伐採工の施工後 2

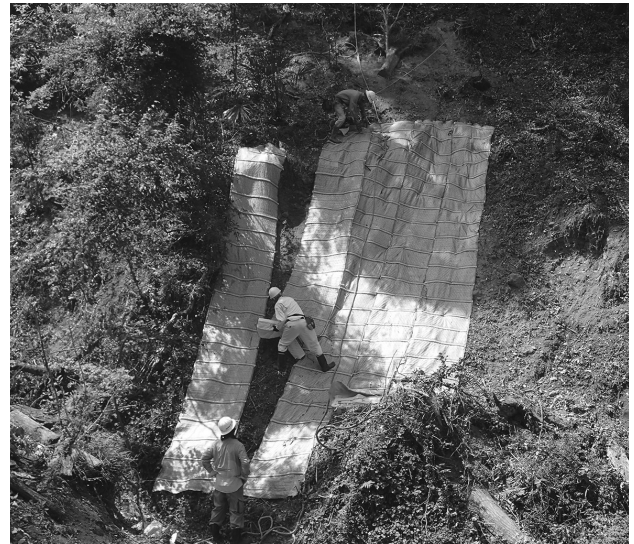
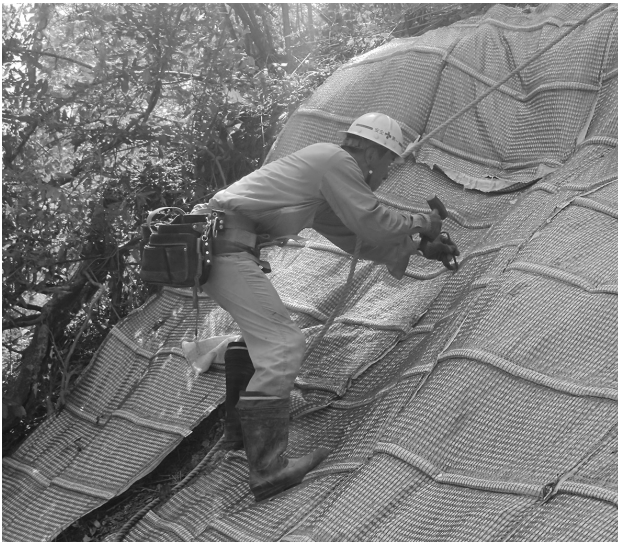
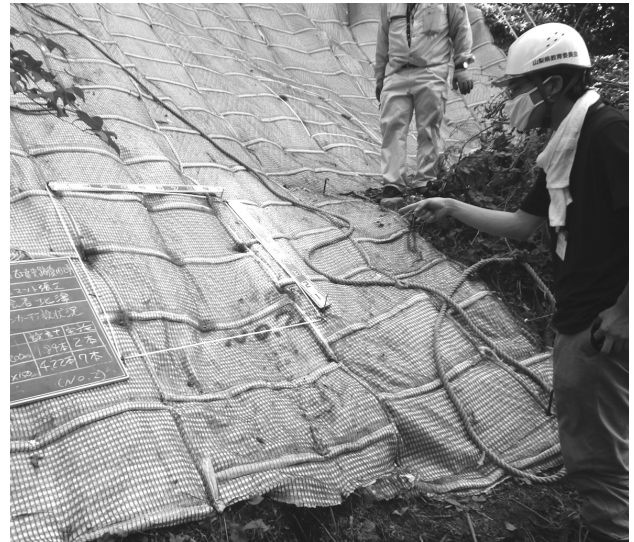
植生マットの施工範囲は、48㎡を予定していたが、作業の安全対策を考慮した結果 55.6㎡となった。植生マットは金属製のアンカーピンと大頭釘によって打設した。

第 27 図 植生マット設置状況 1

第 28 図 植生マット設置状況 2

第 29 図 植生マット施工確認状況

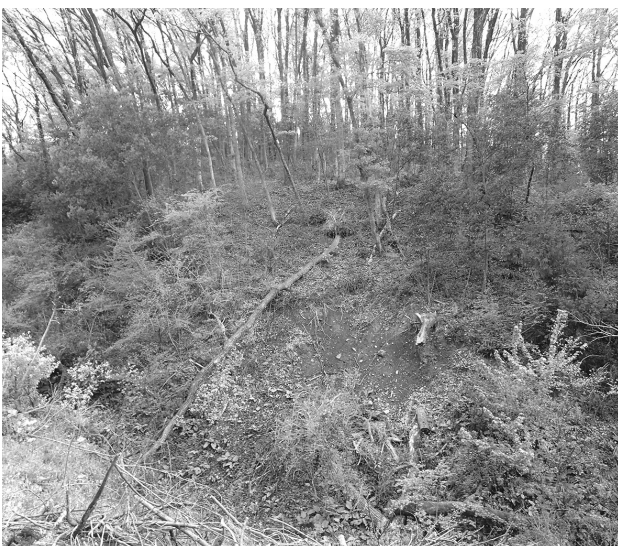
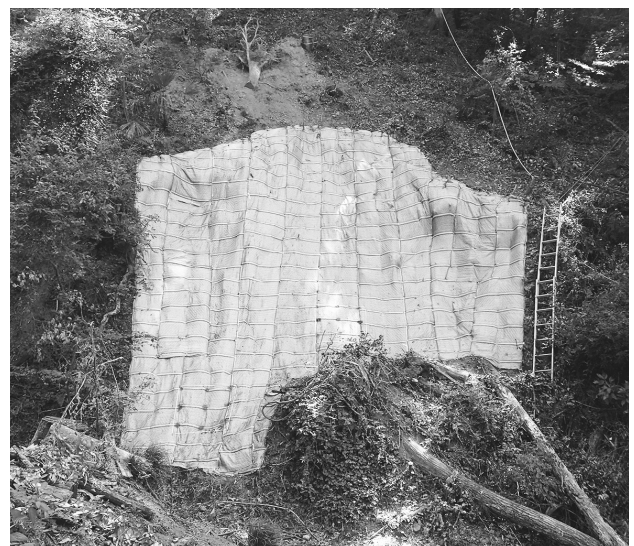
第 30 図 植生マット施工前

第 31 図 植生マット施工後

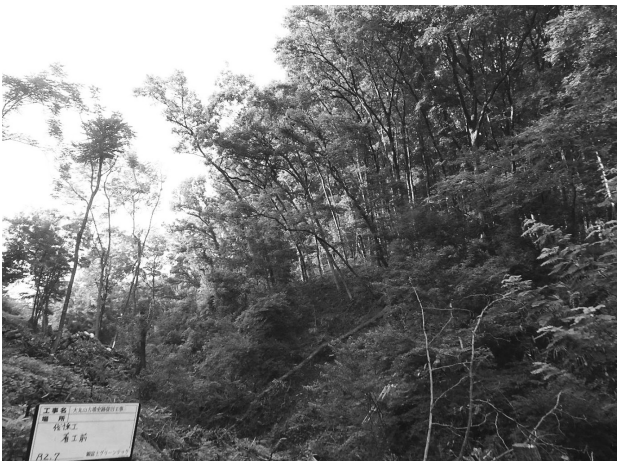
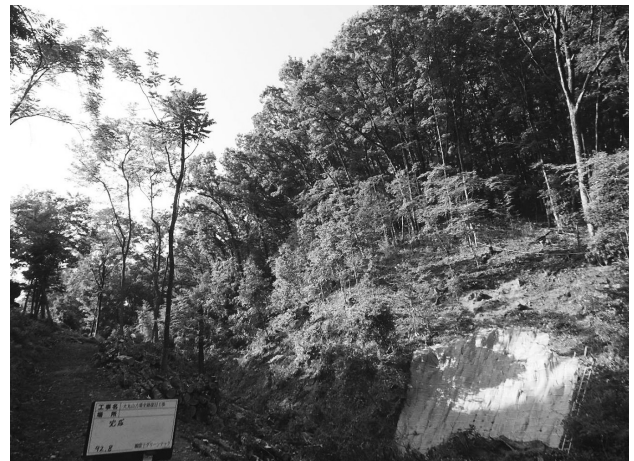
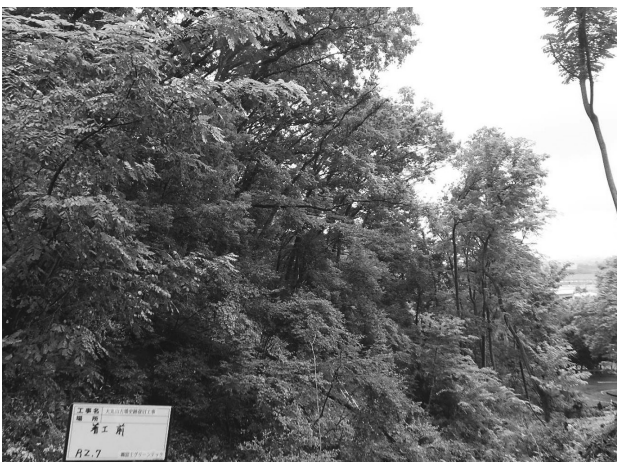
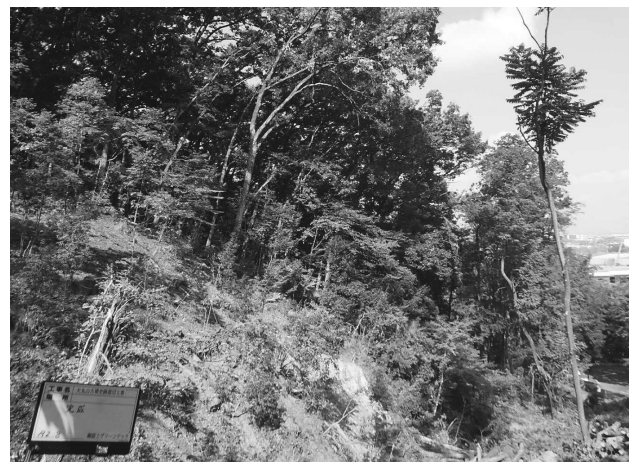
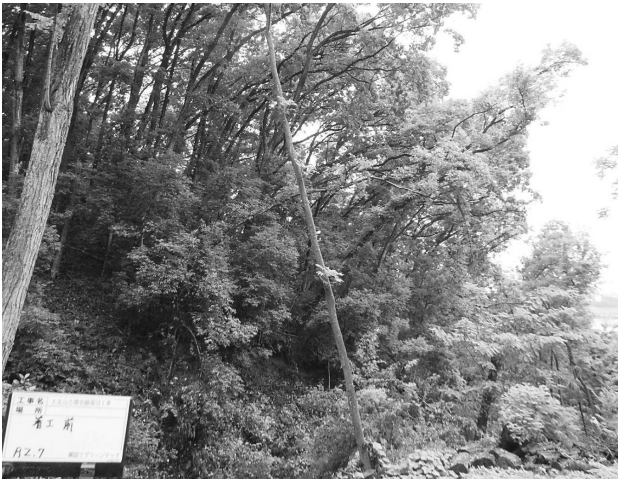
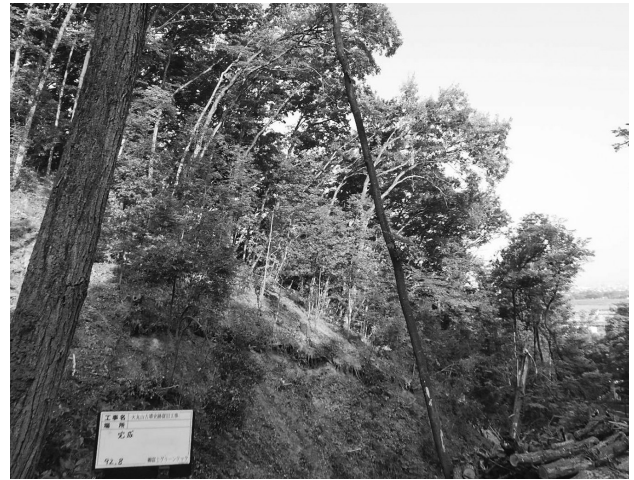
第 34 図 災害復旧工事施工前 1

第 35 図 災害復旧工事完了後 1

第 36 図 災害復旧工事施工前 2

第 37 図 災害復旧工事完了後 2

第 38 図 災害復旧工事施工前 3

第 39 図 災害復旧工事完了後 3

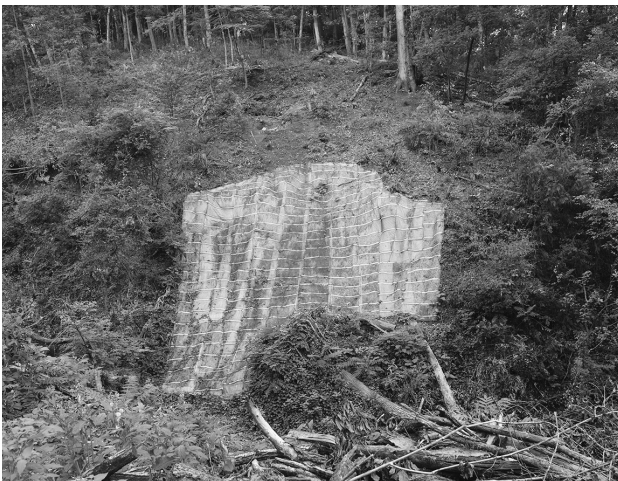
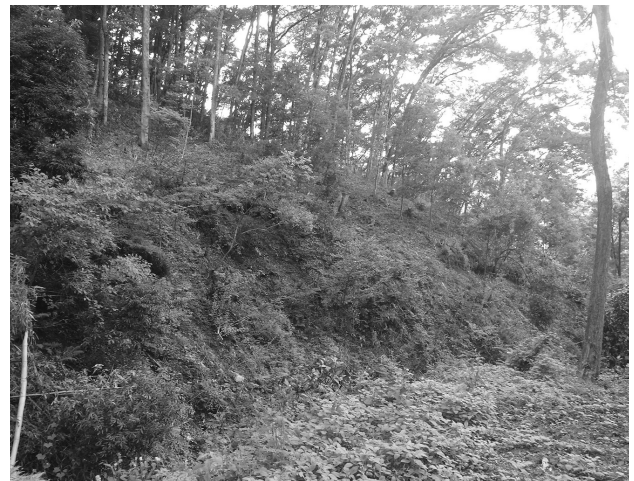
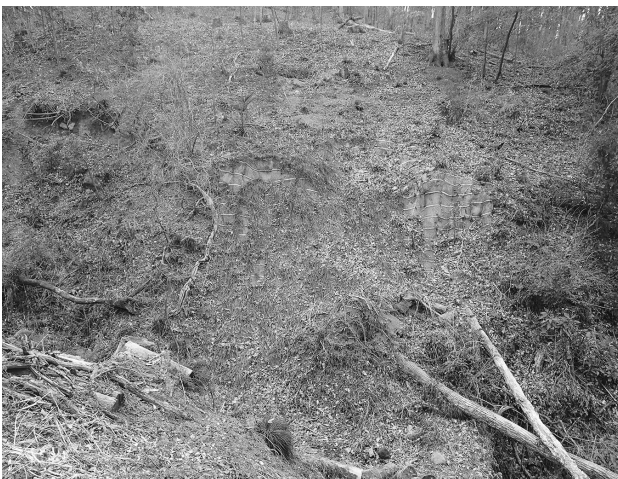
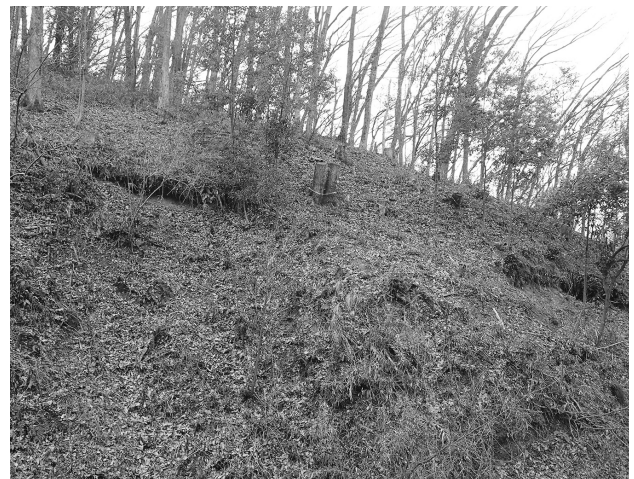
植生マット設置後一か月で草葉が芽吹きはじめた。また、新たな倒木や法面の崩落等も見受けられず、工事経過としては順調な状況と思われる。

第 40 図 工事後の経過 (令和 2 年 9 月撮影) 1

第 41 図 工事後の経過 (令和 2 年 9 月撮影) 2

第 42 図 工事後の経過 (令和 3 年 2 月撮影) 1

第 43 図 工事後の経過 (令和 3 年 2 月撮影) 2
