永福寺跡

国指定史跡永福寺跡環境整備
事業に係る発掘調査概要報告書
—平成5年度—

平成6年3月

鎌倉市教育委員会

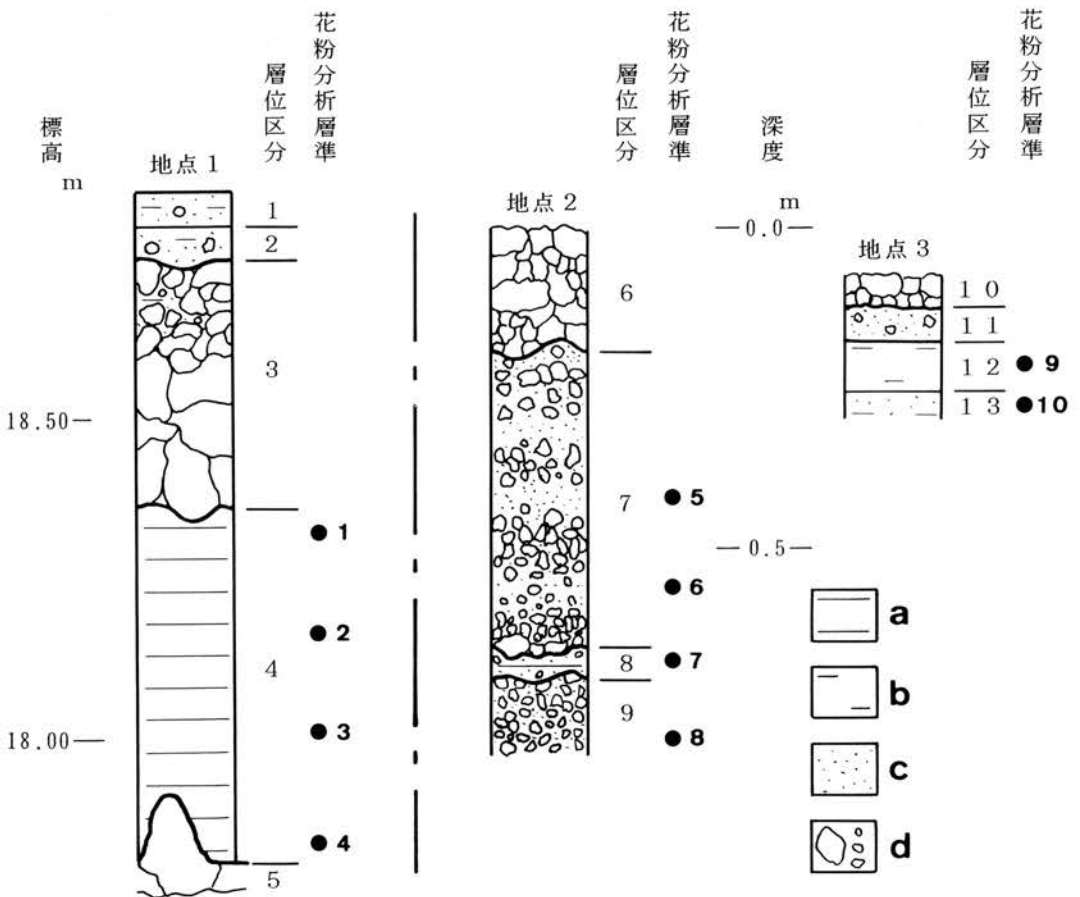
図19 各地点の地質柱状図と試料採取層準 (a：粘土 b：シルト c：砂 d：レキ・土丹)

地点1(試料1~4): 1層は暗灰色の砂質シルトで、貝殻の微小片が多量に含まれ、レキ(緑色凝灰岩:玉砂利)も認められる。2層は黒灰色の粘土質シルトで砂が含まれ、径5mm前後を主体とした泥岩(土丹)粒も多く混入している。3層は青灰色の土丹層で、上部は径60mm前後、下部は200mmを越える大きなものが主体となっている。またこれらの間を上部では土丹微小粒子が、下部では下位層の黒灰色粘土が混入し、埋めている。4層

は黒灰色粘土で、上部4 cmはシルト質となっている。この4層には植物遺体の微小片が比較的認められ、径5 mm前後の土丹粒が点在している。本層が初期池堆積物である。5層は初期池底（C面）の土丹層である。分析試料は上記4層より採取された4試料であり、年代は12世紀末～13世紀前半代が考えられている（鎌倉市教育委員会 1993）。

地点2（試料5～8）：6層は径が5～10mmを主体とした黄褐色の土丹層で、基質は暗黄灰色の砂質粘土である。7層は灰褐色の砂・レキ（土丹）層で、上半部は砂が多い。また植物遺体が少し認められ、基質は暗灰色の砂質シルトである。8層は暗青灰褐色の粘土質砂・レキ層で、板材やクロマツの葉片（葉の断面形態より）などの植物遺体が多く含まれているが、連続性は悪い。9層は暗青灰色の砂・レキ（土丹）層で、カワラケ片が含まれ、基質は暗灰色の砂質シルト～粘土である。本地点の時期は13世紀半ば以降、室町期までである。

地点3（試料9、10）：10層は青灰緑色の土丹層、11層は暗灰色の砂・レキ（玉砂利）層である。12層は黒灰色のシルト、13層は黒灰色の砂質シルトで、貝殻小片が散在している。このうち12層は鎌倉時代中期頃と考えられている。

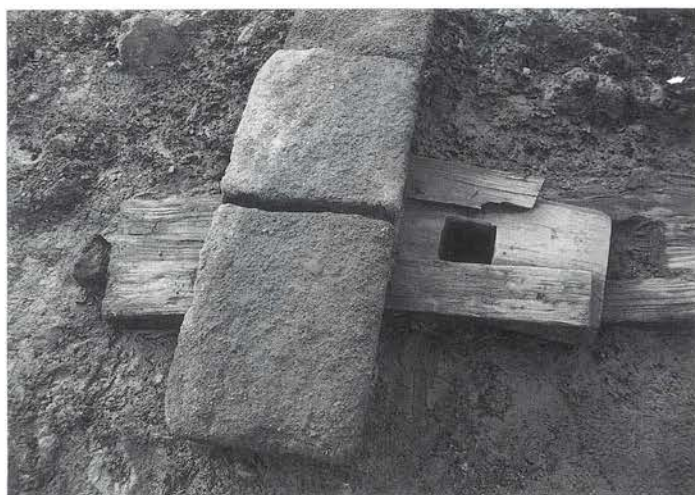
▶ 4. 基礎材南側柄穴の直上にのせられた柄穴のある補修材

基礎材の南端を覆っていたⅢ期池底と橋脚、構造材を取り除き、基礎材を露出させると南側の穴の上のにせられた長さ約60cm、幅約30cm、厚さ5cmの角柱を転用した側面を面取りしている板材(框)を検出した。この板材のほぼ中央に10cm四方の柵穴が穿たれている。この柵穴の位置は基礎材に穿たれている柵穴の中心とほぼ同じ位置である。基礎材の柵穴の位置に正確に置かれていること、この板材は一辺が30cmの面取りした角柱を割って転用して使われていることから、板材はⅡ-2期に橋の掛け替えを行った際の修理の痕跡と考えられる。Ⅱ-2期の橋の規模はⅢ期と同じで長さ72尺(2,189.6cm)、幅16尺(488.8cm)と考えられる。

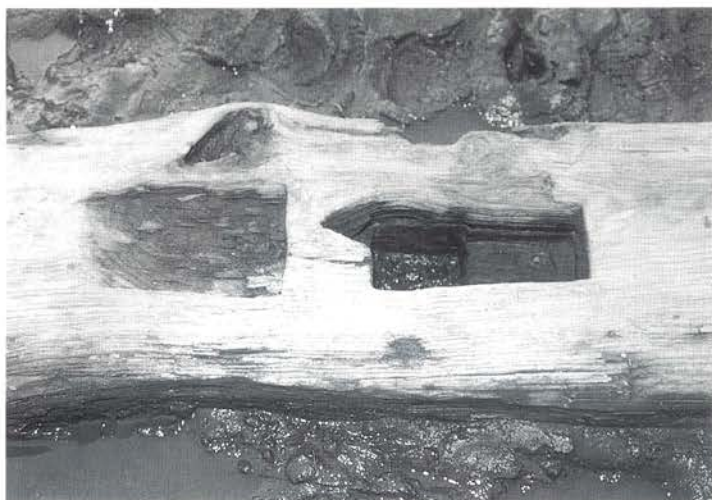
◀ 1. 基礎材北側の柄穴

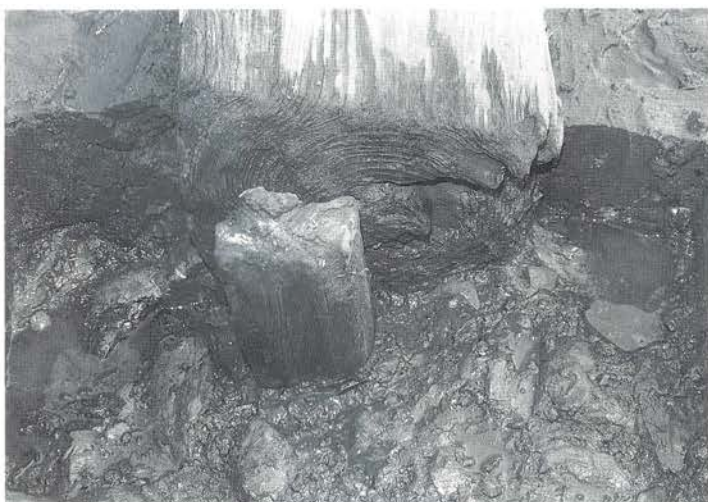
◀ 3. 北隅に打ち込まれた杭と
1期池底の上に据えられて
いる基礎材

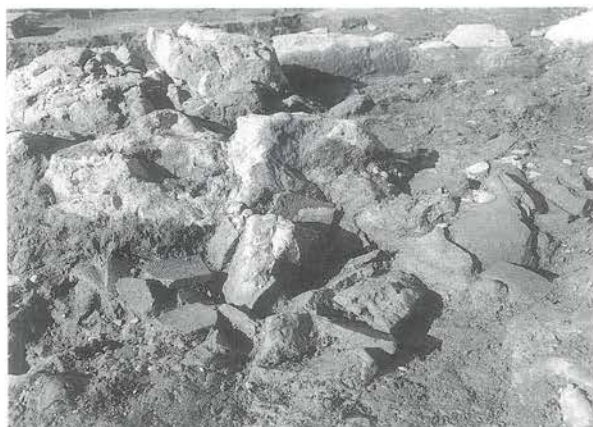
▶ 4. 根石のかわりにⅠ・Ⅱ期の瓦が
使われている景石

期とあまり変わらないが、南側では置かれている景石よりさらに約4 m幅を狭めている。この時期の二階堂正面の苑池幅は約20mである。Ⅰ期の二階堂正面の苑池の幅が約35mと考えられているので100年間で約15m狭められていることになる。この時期になると汀の補修に焼けて粉々になった創建期のⅠ期の瓦や寛元・宝治年間のⅡ期の瓦を使用するようになる。この中に僅かだがⅠ期・Ⅱ期の瓦にくらべて小ぶりで、弘安の火災後の再建時に使われた瓦当文様に剣頭文、巴文を使うⅢ期の瓦（1280年代以降）も混じる。このことからⅢ期の苑池は13世紀末以降の年代が考えられる。池底の最深部の海拔は18.1mで、Ⅲ期面の水際の景石は海拔18.5m前後に据えられていた。昨年度までの調査から時期が降ると池の面積が縮小していく傾向が指摘されているが、今年度の調査でもこの傾向が顕著に確認された。この時期の苑池の水際のラインは景石の位置から18.5m前後になっていた可能性もある。
