宇土城跡（西岡台）Ⅷ

—発掘調査・保存整備事業概報—

宇土市埋蔵文化財調査報告書 第26集

熊本県宇土市教育委員会

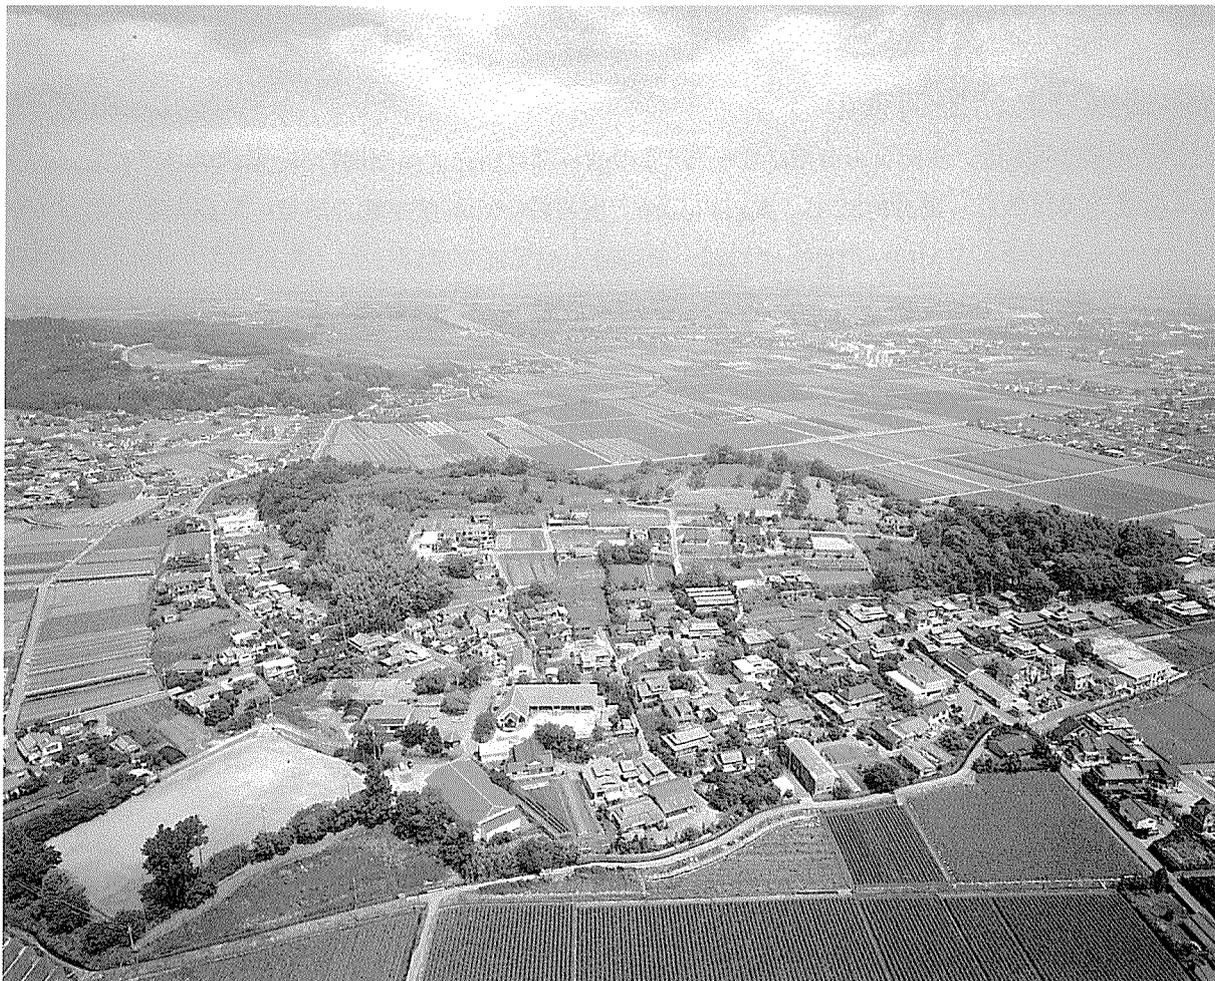
写真1 宇土城跡空中写真（南より）

宇土城跡は中世宇土に拠点をおいた在地領主の宇土氏と名和氏の居城である。城跡は熊本県の中央部を貫流する緑川によって形成された沖積平野西側、西岡台と呼ばれる標高約39m、東西約750m、南北約400mの独立丘陵に位置する（写真1、図1）。「三宮社記録」（『増補訂正肥後国誌』下巻）によれば、永承3年（1048）に築城され、以後、菊池氏の一族が相次いで宇土城にいたとの伝承があるが、それを証明する同時代の文献や考古学的根拠は残されていない。一方、廃絶時期は小西行長が天正16年（1588）に宇土城主となり、翌年に近世宇土城（宇土城跡城山）の工事を着手した天正17年（1589）から関ヶ原の戦いで敗死した慶長5年（1600）の間と推察される。

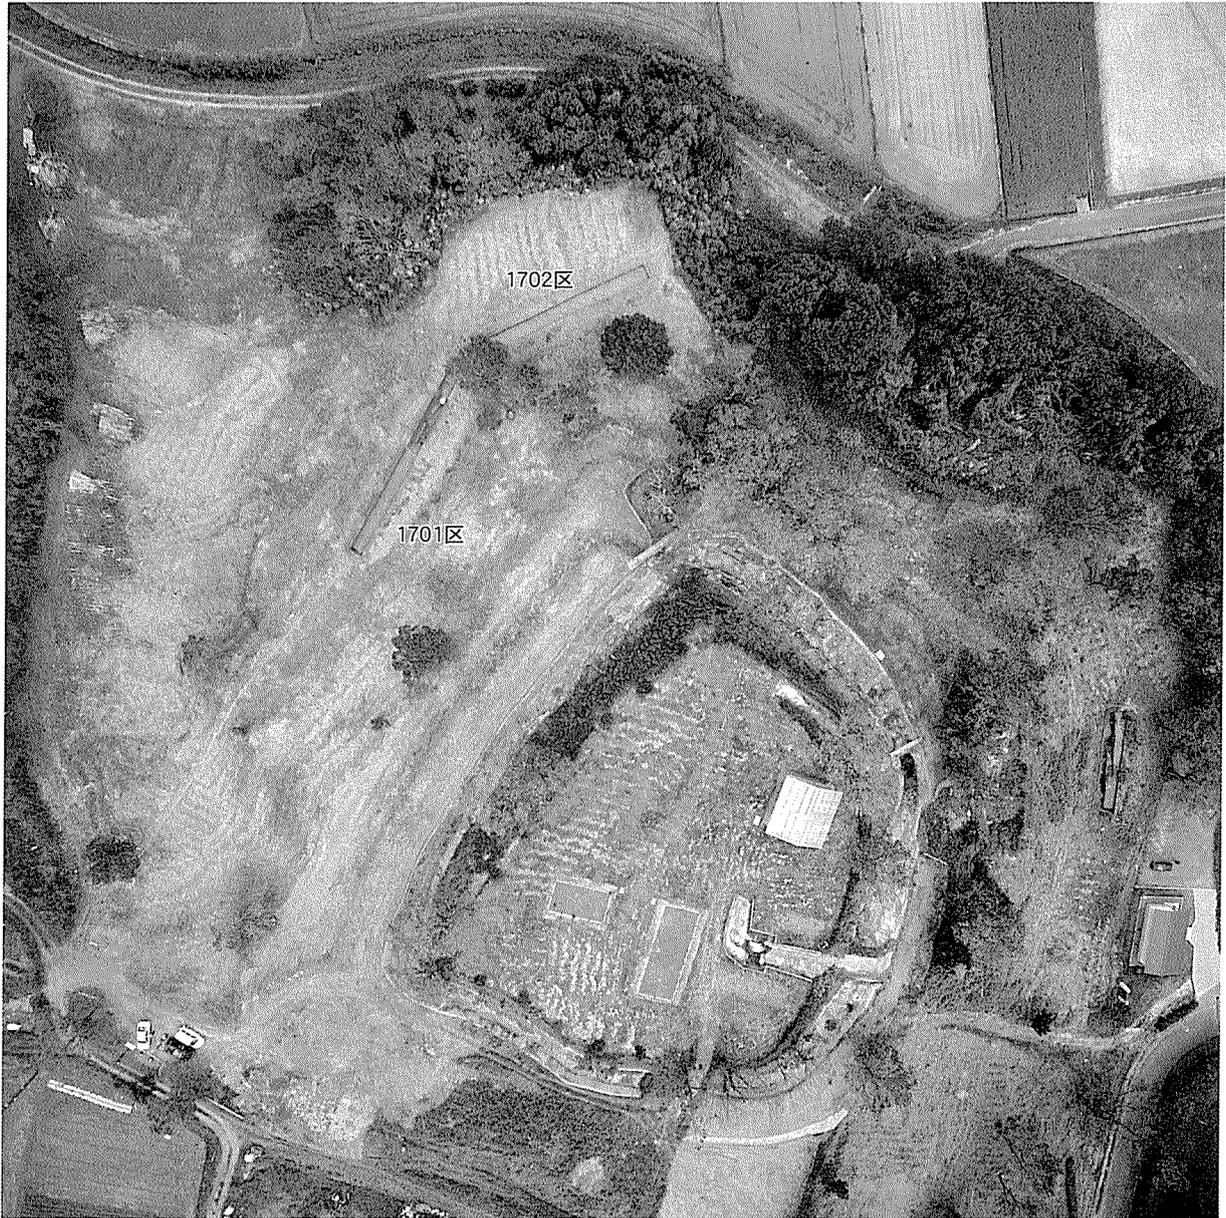
写真2 17次調査区空中写真（上が北）

17次調査は千畳敷北西側の帯曲輪に1701区(幅約2m、長さ約30m)と1702区(幅約2m、長さ約28m)の2つの調査区を設定し、平成16年6月下旬から同年8月下旬まで発掘調査を実施した(写真2)。

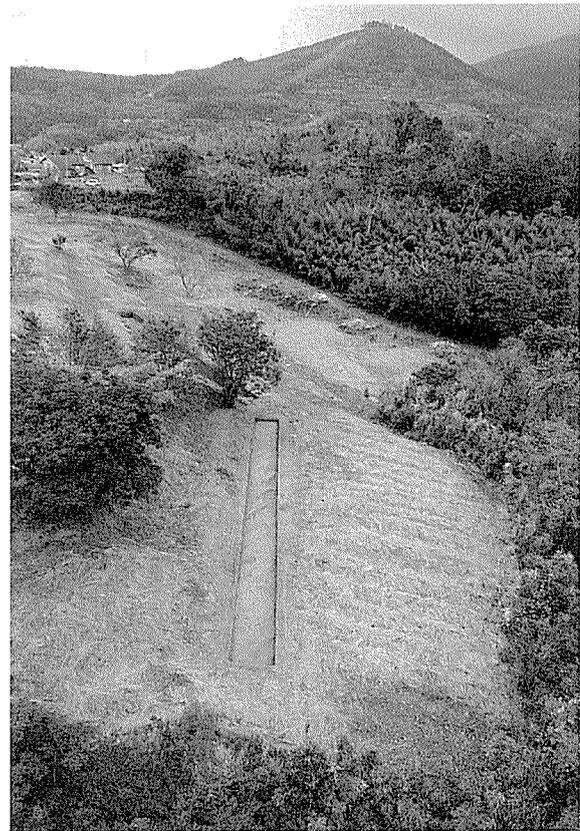
写真6 1702区空中写真（上が南西）

1701区北側に設定した調査区である。調査の結果、バックホウによるとみられる地山削平跡が調査区の大半で確認され、開墾に伴い地形が大きく改変されたようである。この削平が影響したためか検出したピットは1701区と比べて散在的であり、攪乱に伴うとみられる土坑を検出した以外に遺構の存在を確認することはできなかった。

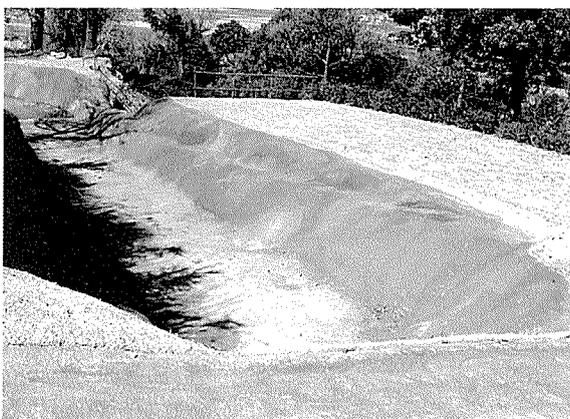
写真9 横堀跡SD02整備状況(南より)

①については11～14次調査範囲である虎口跡、千畳敷東側横堀跡や植栽、解説板・案内板の設置などを行った。横堀跡SD02の整備は9年度整備工事以来の工法を踏襲し、遺構面の保護盛土を施した後、その上面にラスを張りソイルセメントで吹付けを行った(図9、写真9)。盛土の際には地山との境界部分で雨水の浸入により局部的崩壊が懸念されたため、人力による締固めや暗渠排水を施した。また、SD02の外側に配置された小規模な横堀跡SD04に関しては、当該年度施工区の大半が削平に伴い消失していたが、残存している部分から配置地点を推定し、平面的に表示した(写真10)。

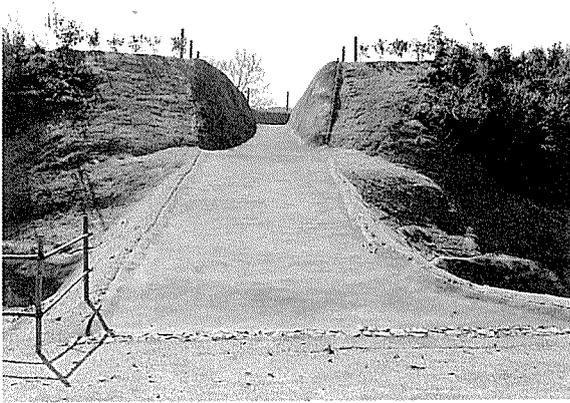
写真11 虎口周辺整備状況（東より）

虎口に関しても堀跡と同様の施工方法を採用したが、虎口中程に位置する門跡は復元検討委員会の協議・認可を必要とするため、門跡の1.5m前後については施工対象から除外した(写真11)。また、以前の調査で虎口へと通じる土橋の左右の堀底に城破りに伴う石塔が出土したが、文化庁との協議により一種の遺構として取扱うことが13年度段階に決定していたため、取り上げず現地保存とした。

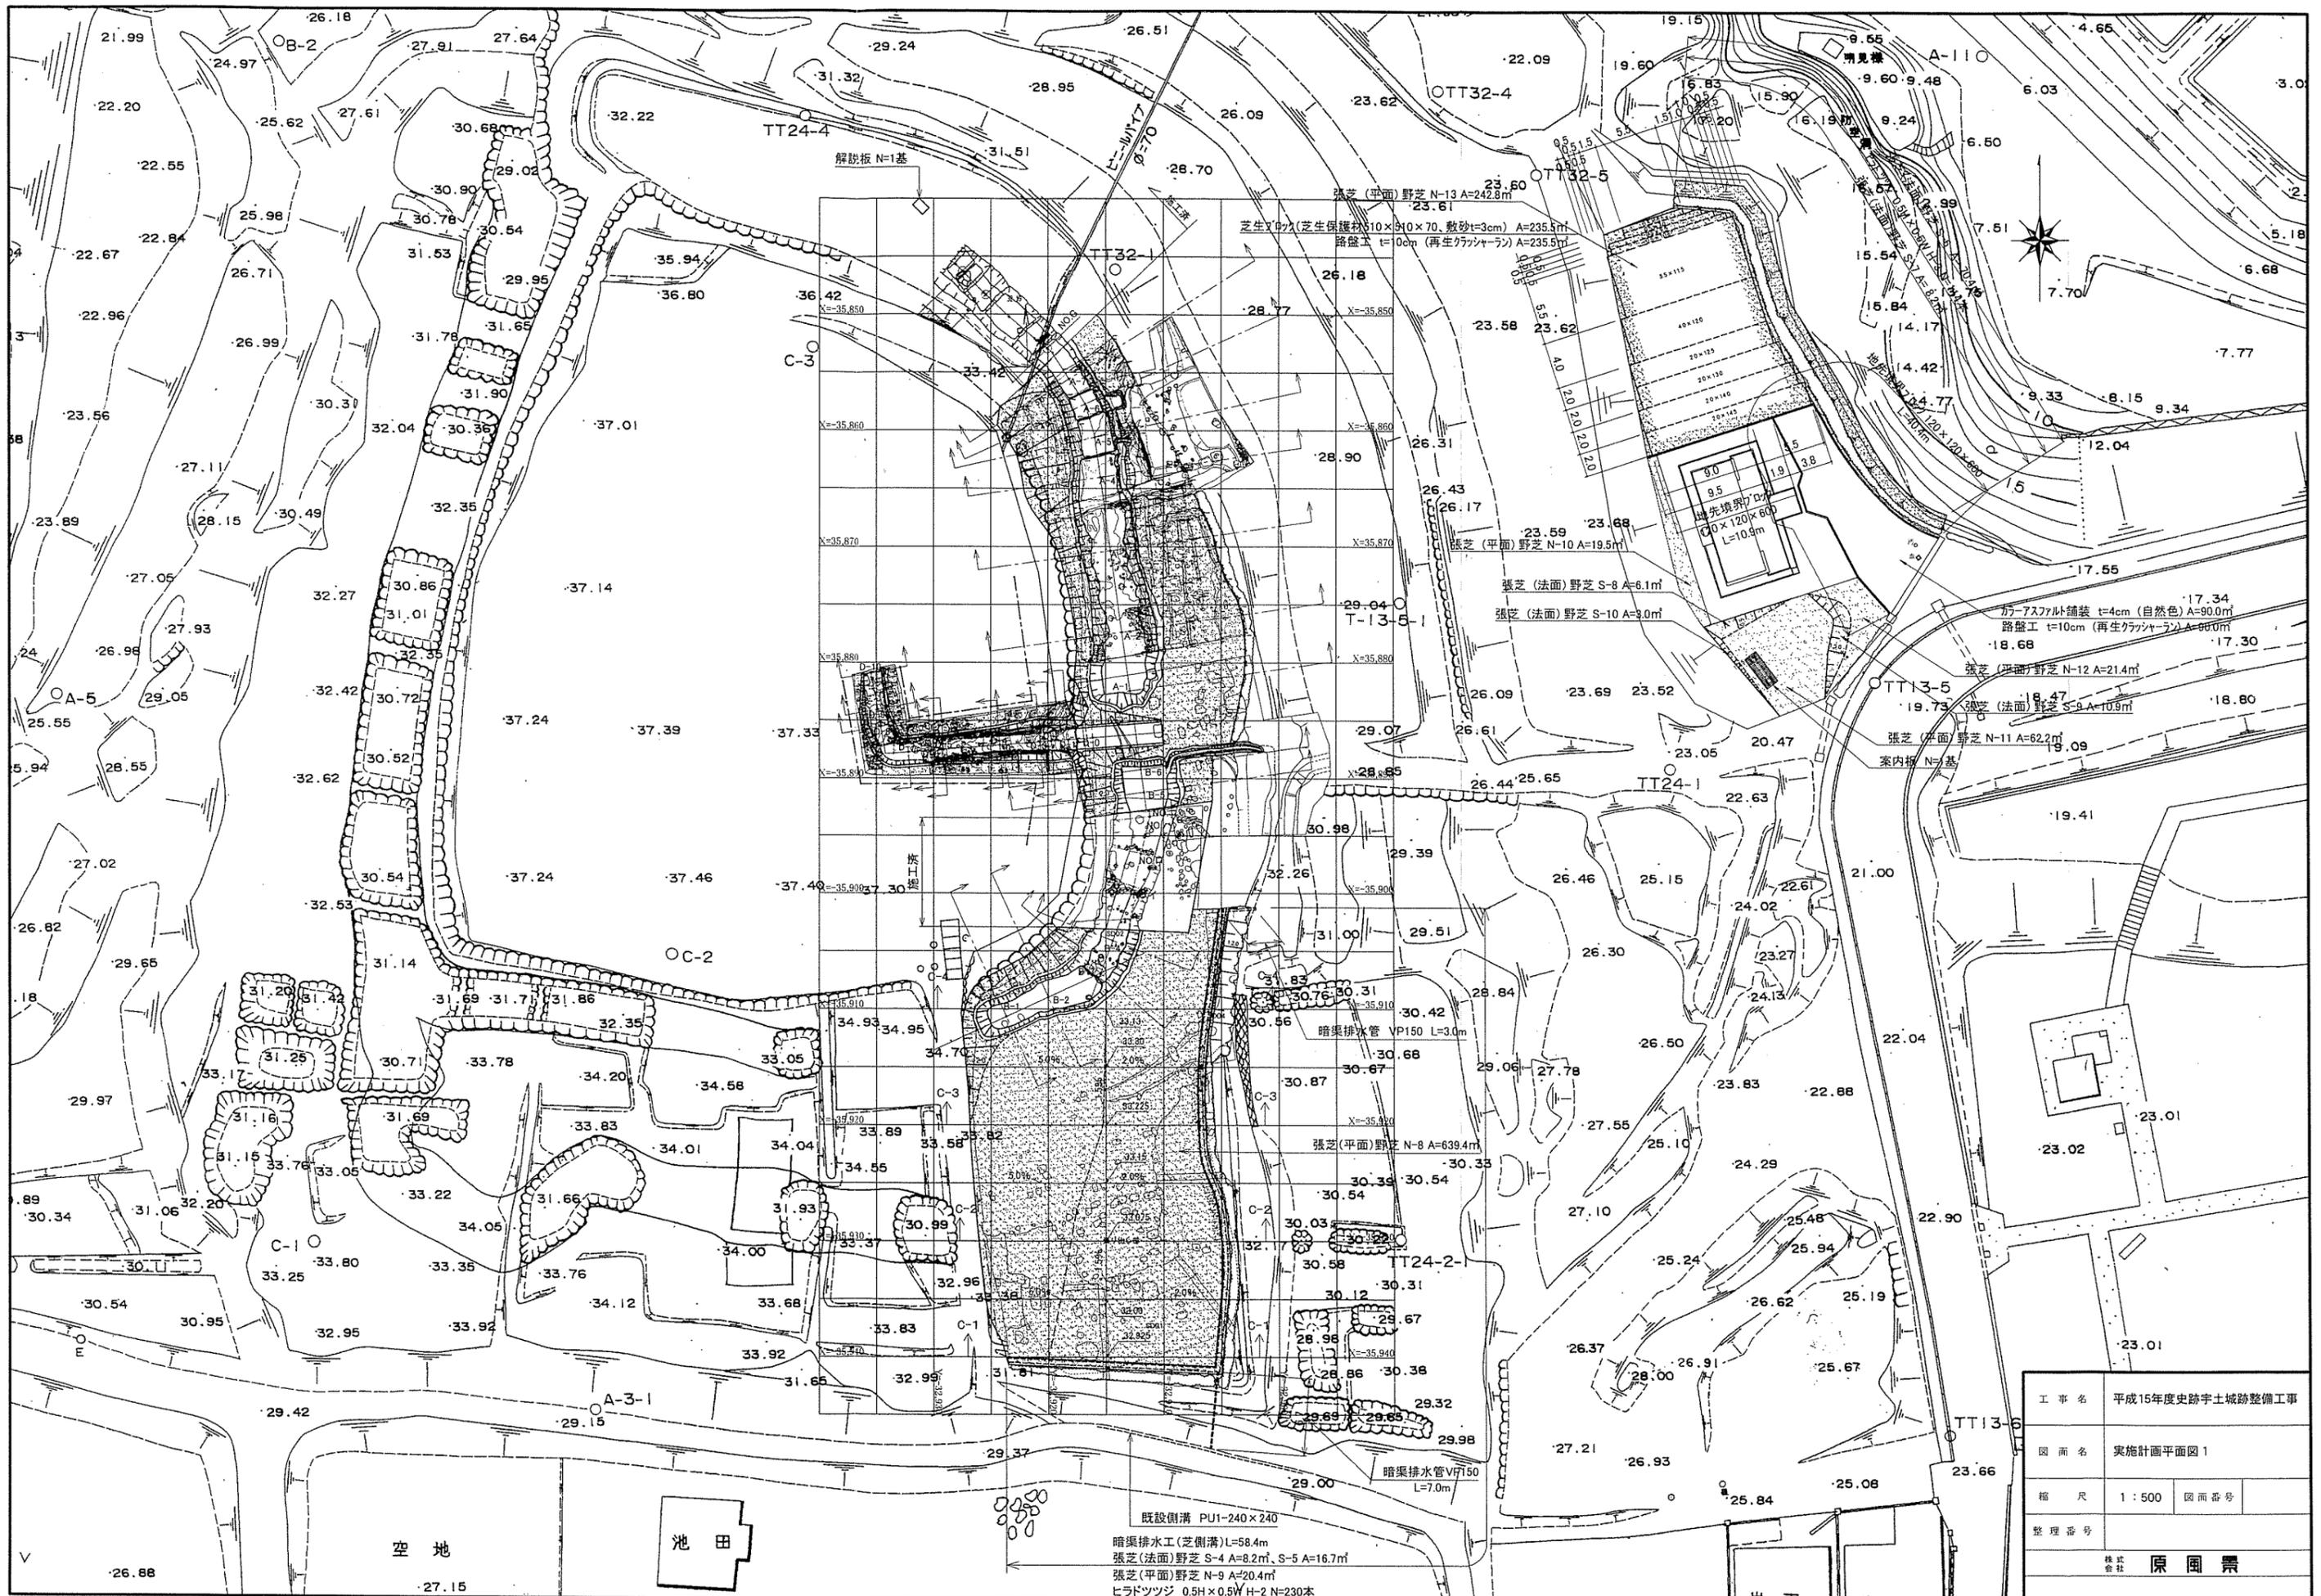
図7 実施設計平面図1 (1/500)

当該年度は①千畳敷周辺部、②多目的広場の2地点において整備工事を実施した(図7・8)。
