宇土城跡（西岡台）X

—平成11～13年度発掘調査報告書—

熊本県宇土市教育委員会

- 1 本書は熊本県宇土市神馬町に所在する国指定史跡・宇土城跡（西岡台）の平成11～13年度発掘調査報告書である。
- 2 本発掘調査（11年度：第11次、12年度：第12次、13年度：第14次）は、史跡宇土城跡保存修理事業（国庫補助事業）に伴い宇土市教育委員会が実施した。なお、13次調査については個人住宅建設に伴う発掘調査であるため、本書では取り扱わない。
- 3 調査地は宇土市神馬町579・615-1に所在する。
- 4 発掘調査は藤本貴仁が担当した。
- 5 発掘調査に伴う遺構実測図は、藤本・野村健一郎が作成し、実測図作成の一部や遺構図化を株式会社埋蔵文化財サポートシステム及び株式会社ダイチプラン、株式会社スカイサーベイに委託した。
- 6 発掘調査時の写真は藤本が撮影した。遺物写真については、木下洋介（宇土教育委員会）の助力を得て藤本が撮影した。
- 7 遺物実測図作成および遺構・遺物実測図の製図は、境美和・春川香子・淵上幸恵・山口陽子、出土遺物観察表の作成は境・春川・山口が行い、藤本がこれを補佐した。また、本編の挿図と図版の遺物番号は対応する。
- 8 出土した陶磁器は大橋康二氏（佐賀県立九州陶磁文化館）、石塔は前川清一氏（熊本県教育委員会）にご指導いただいた。なお、中国製の白磁・青磁・染付の分類は以下の文献によった。

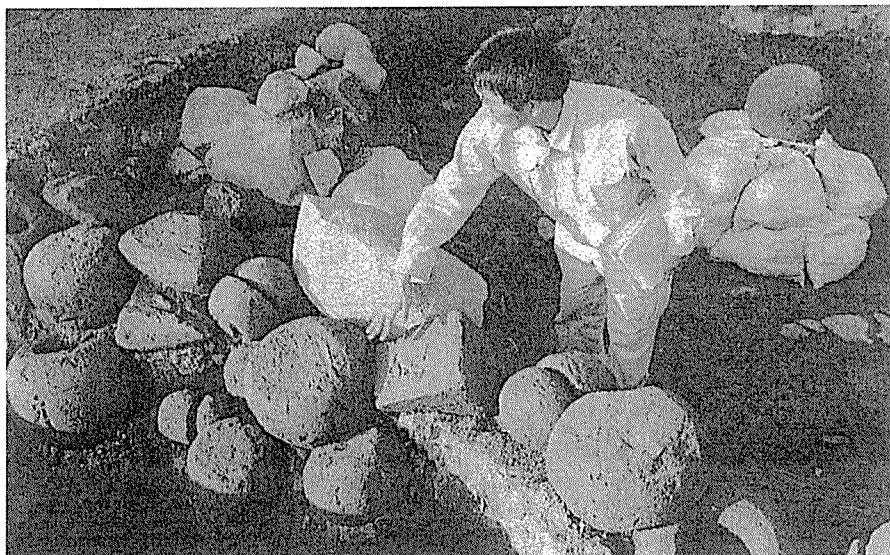
図1 「城破り」を伝える新聞記事（熊本日日新聞、平成13年12月6日付）

宇土市教委は五日、同市神馬町の国指定史跡・中世宇土城跡の堀の一部と登城道の跡から、五輪塔が大量に投げ込まれた「城破り（しろわり）」の跡が見つかって発表した。城破りは城を廃城にするときの儀式。石塔を使つた城破りが確認されたのは九州では初めて。全国でも千葉県の篠本城跡や笠子城跡など数例にとどまっている。

中世宇土城の堀跡で大量に見つかった石塔＝宇土市神馬町

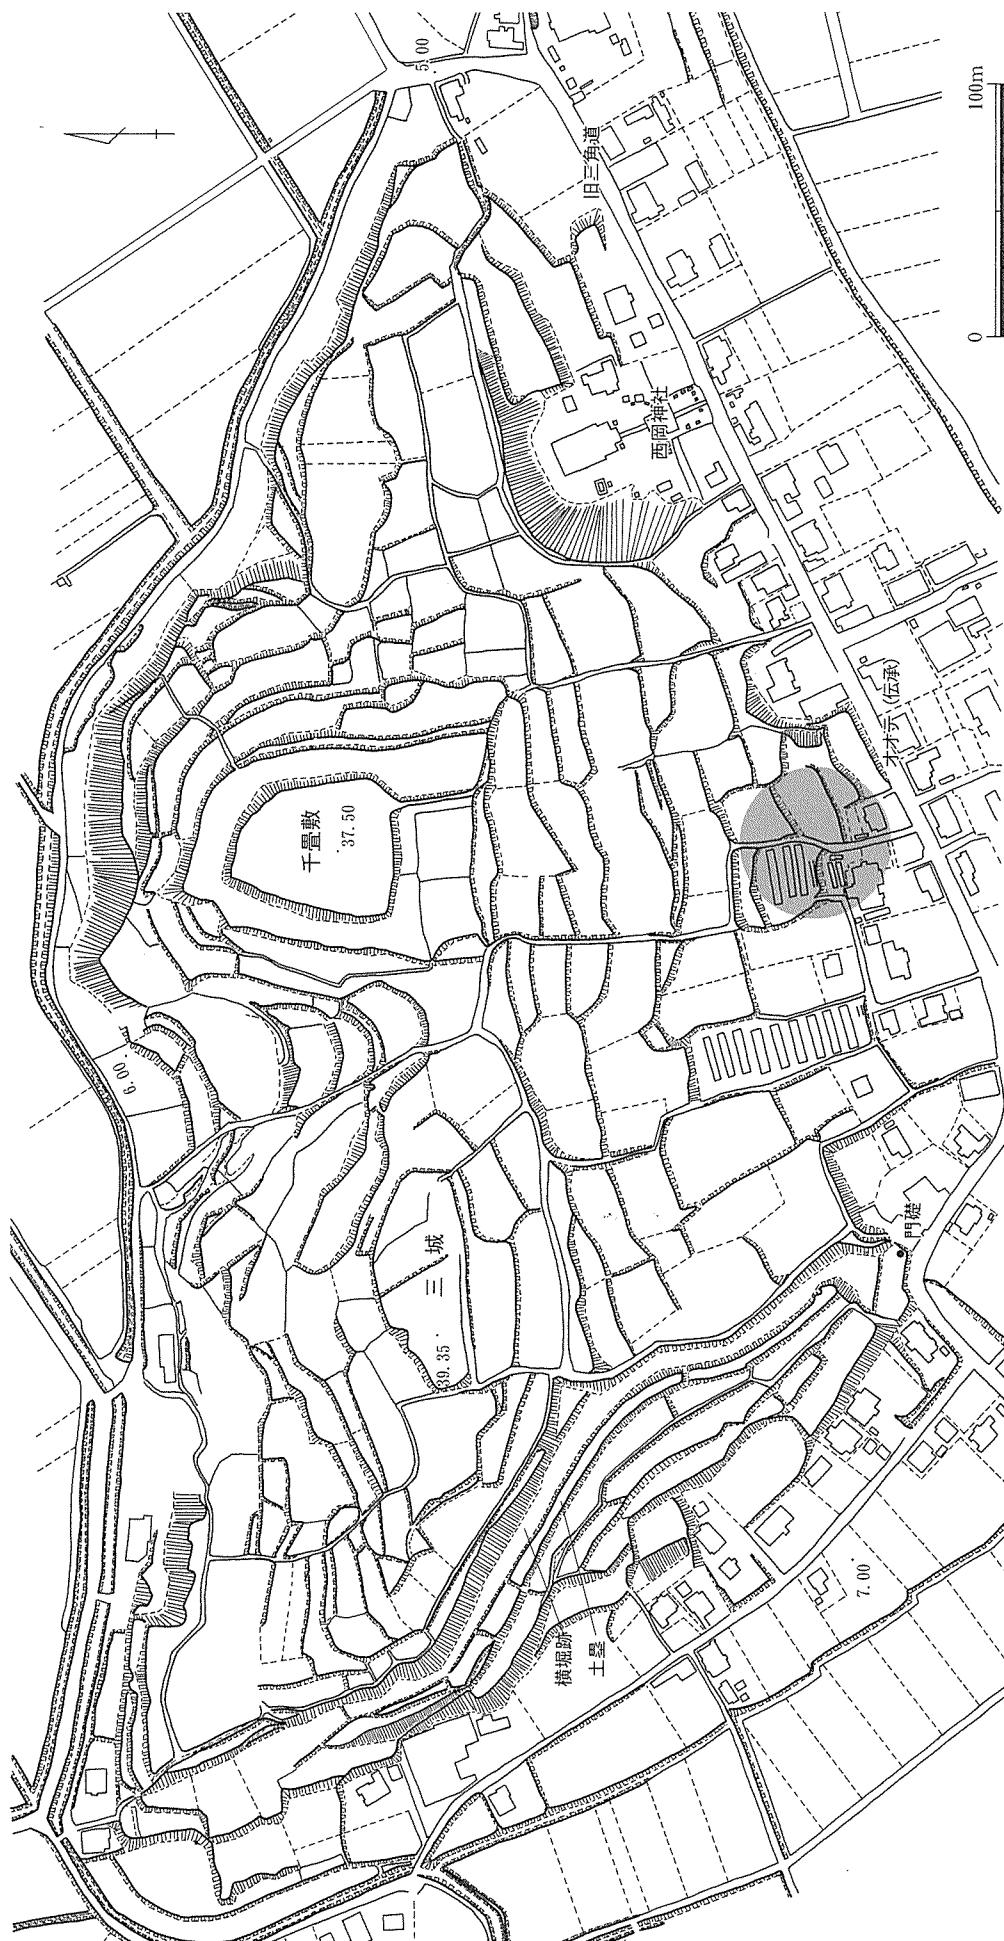
図5 宇土城跡縄張り図 (1/3,000、1974年測量)

主郭であり、標高約37m、東西約50m、南北約65mの削平地である。発掘調査によって多数の掘立柱建物跡や柵列跡、門跡、虎口跡、横堀跡、豎堀跡を確認した（平山・高木ほか1977、藤本2000・2001・2002・2003・2004・2005・2007）。西側が「三城」と呼称される曲輪であり、標高約39m、東西約80m、南北約35mの削平地で、掘立柱建物跡や門跡、道跡、溝跡を検出した（平山・高木ほか1977、木下・元松1988）。これら曲輪の周囲は堀を配したり、削り出しによって急峻な崖状地形を造作し、これと帶曲輪のセットを連続して配することで曲輪を防御している。

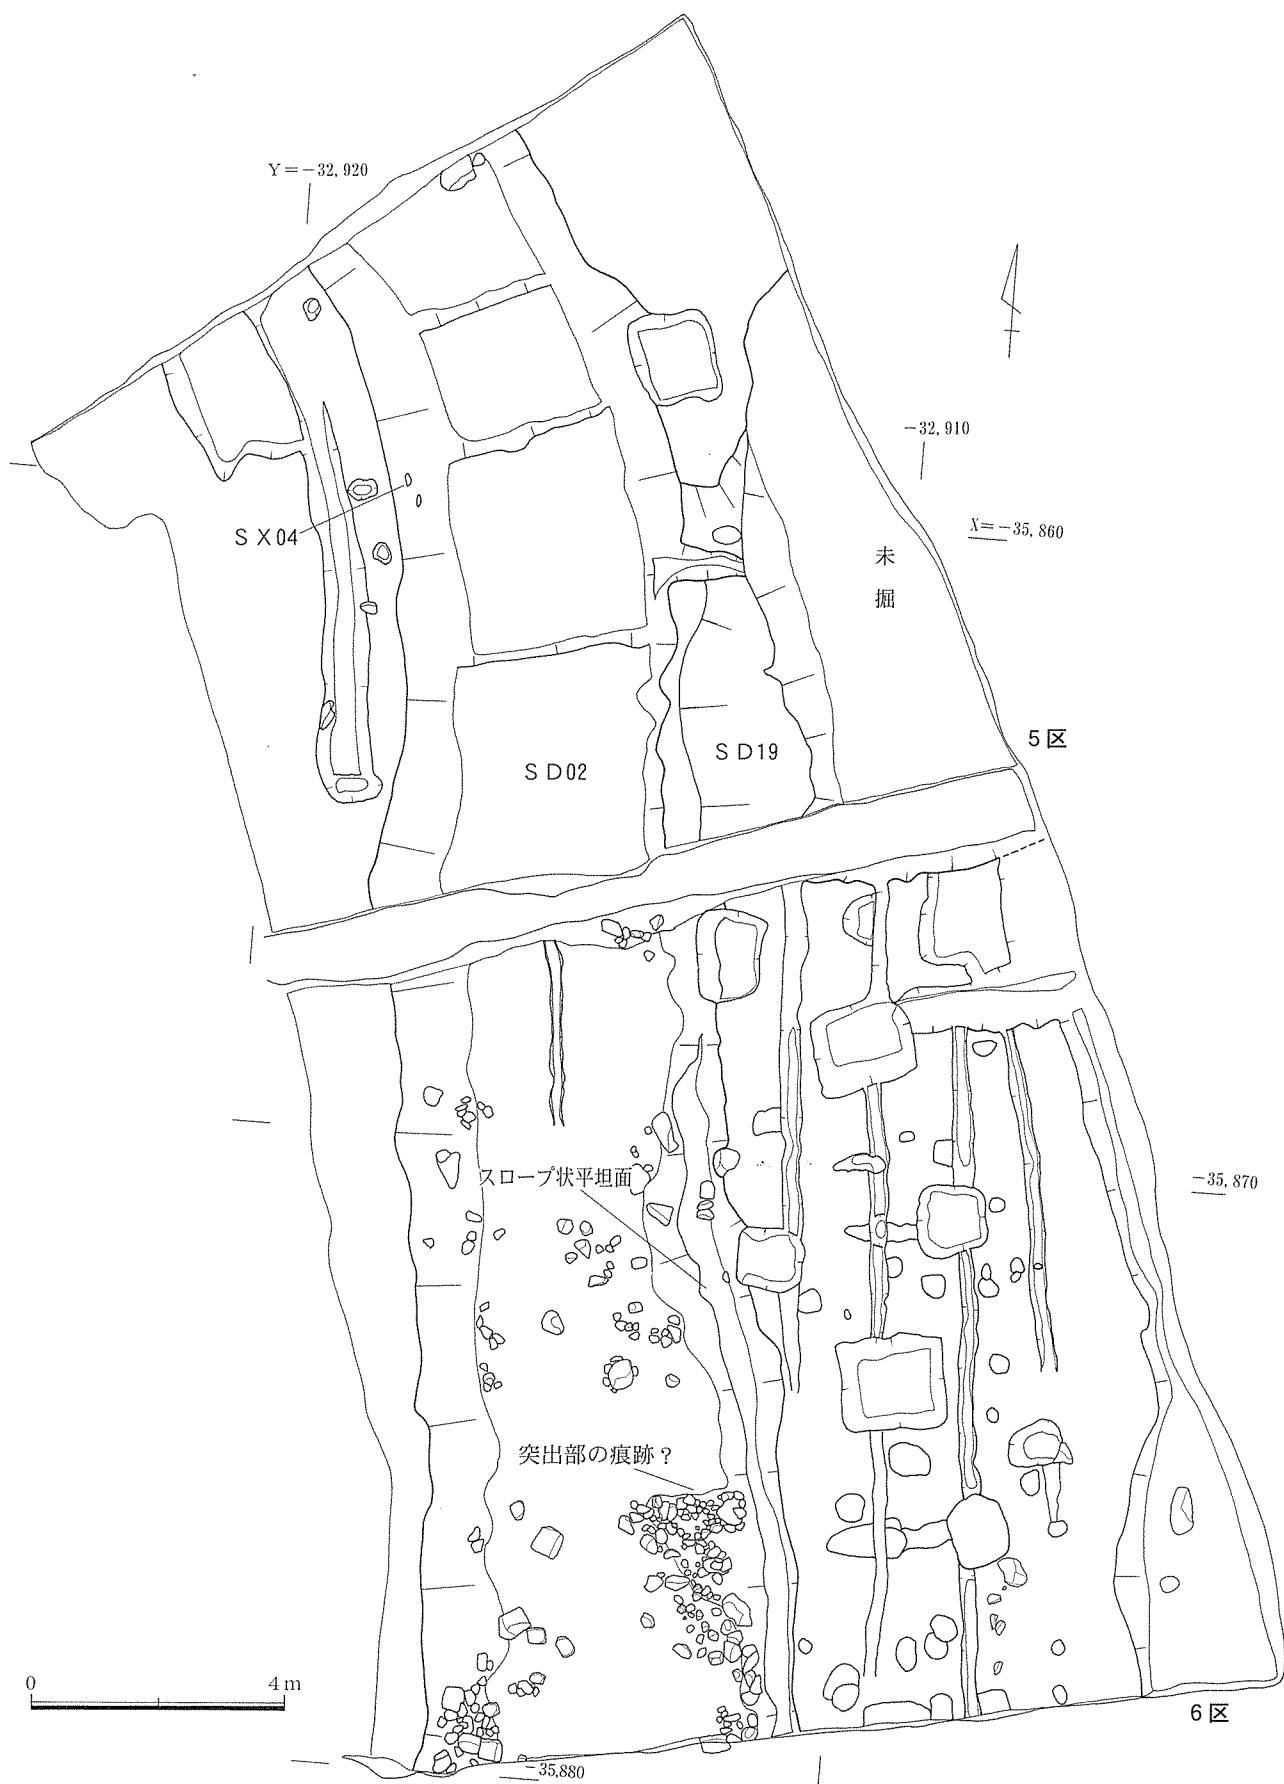
図8 11次東調査区遺構配置図 (1/120)

検出規模は、長さ25.2m、幅3.9～5.7m、底幅2.3～4.0m、深さ1.1～1.7m。断面は逆台形を呈し、壁面の傾斜角度は内側で約55°、外側で約45°で、千畳敷とSD02底面の比高差は約7mである。6区南側の虎口付近が最も幅が広いことから、虎口の守りを意図した可能性がある。

調査区北側では、底面で北側に落ち込む3箇所の段差が存在する。その比高差は約20～30cm程であり、5区北側が最も標高が低く、30.3mを測る。また、本区の東側にSD19が存在し、SD02の外側壁面の一部は検出できなかったが、両遺構にまたがる土層断面を精査した結果、時期の前後関係は認められないことから、並存していた可能性が高い。

6区では外側壁面にSD19から通じるスロープ状の平坦面を確認した。幅0.4m程度で、SD02とSD19が交わる付近からSD02外側壁面にかけてスロープ状に南側へ向かって徐々に高くなっている。虎口付近で上りきるようになされている。また、10次調査で検出した突出部の痕跡とみられる基盤層(地山)の掘り残しを確認した。

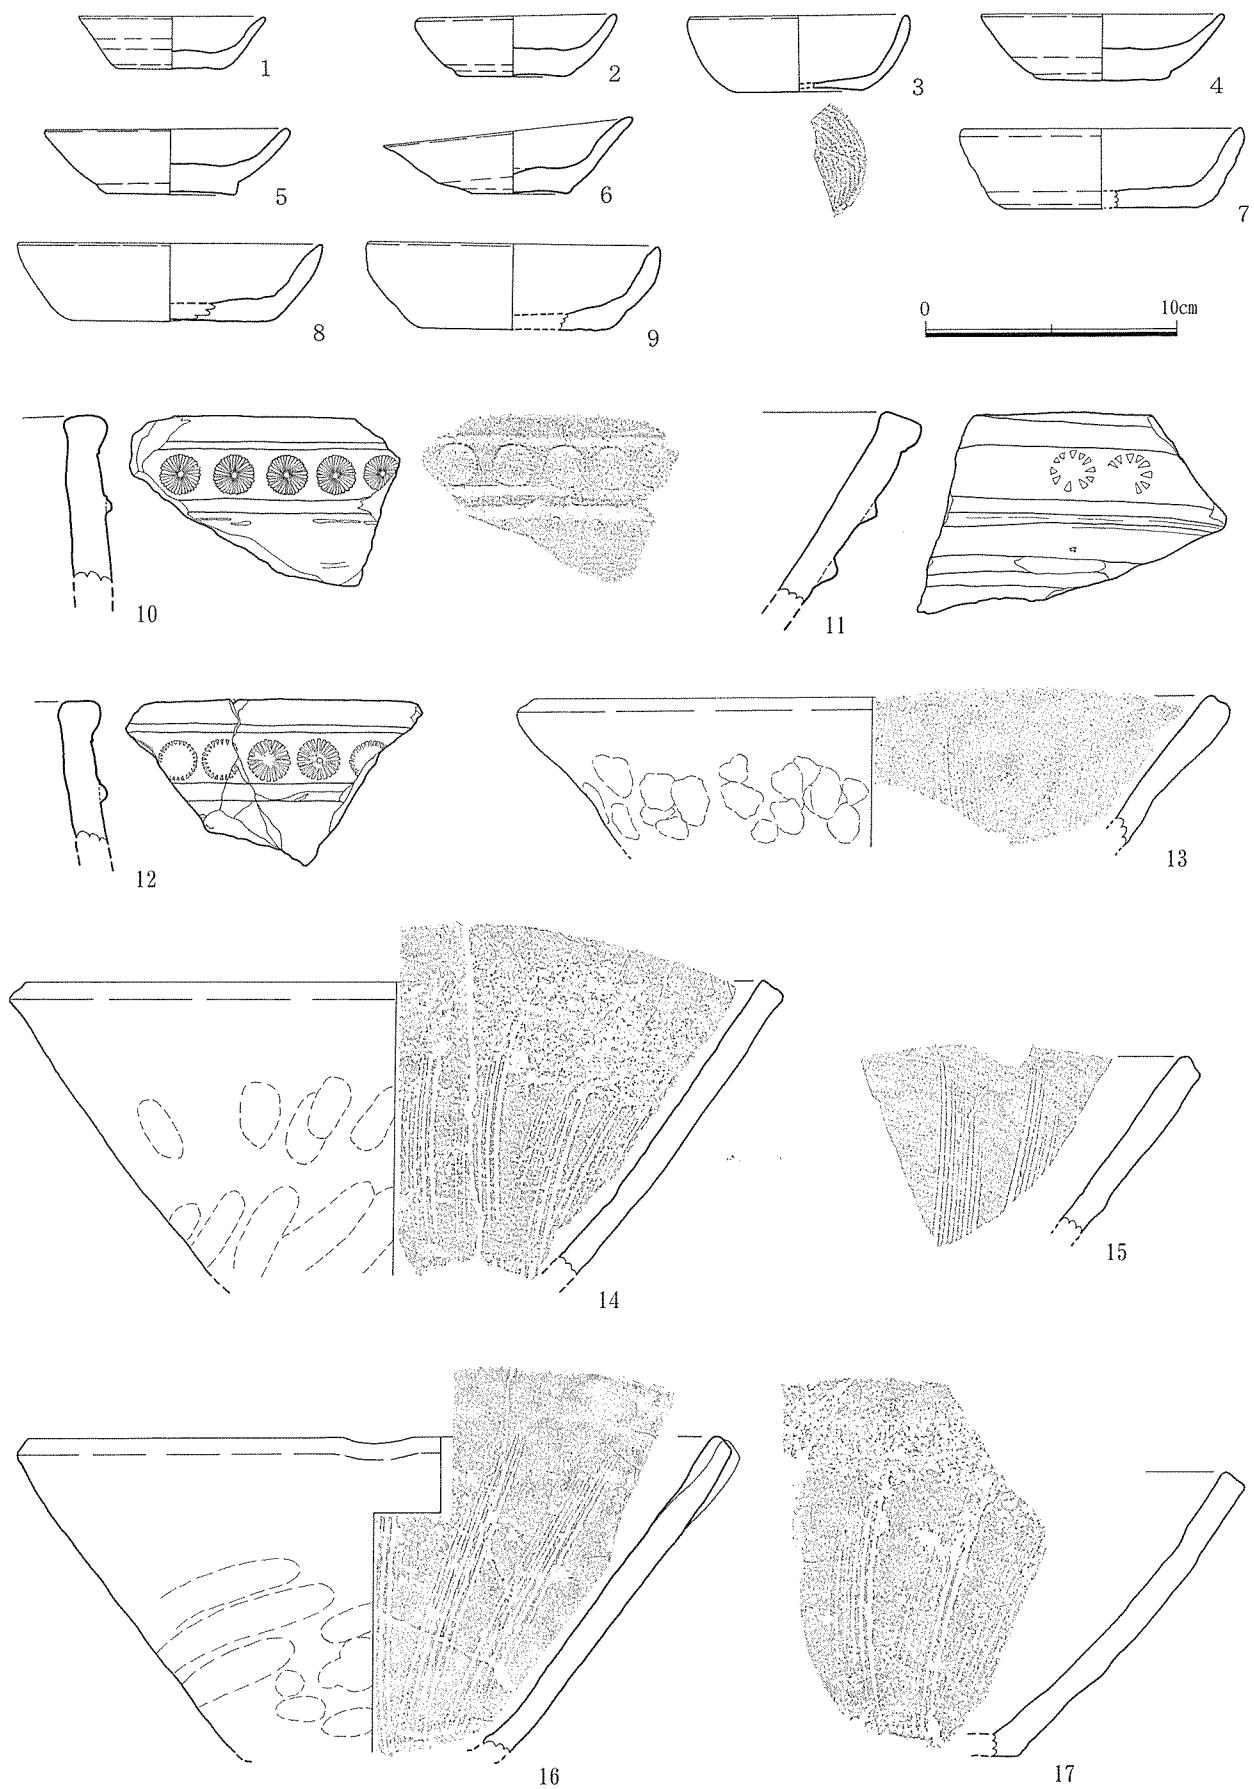
図12 SD 02出土遺物図 1 (1 / 3)

1~9は土師質土器で、1~6は壺、7~9は皿である。これらの底部は全て糸切り離しであり、調整は回転ナデ技法である。磨耗のため調整技法が不明な6・9も、他の土師質土器のプロポーションや焼成の状態から判断して、同様とみられる。1~6については、口縁径より8cm前後の1・2や9cmから10cm弱の3~6の大きく2つに分類できる。器高も口縁部に比例して後者が前者よりも高い。7~9の口径は11~12cm程度であり、底部径も壺よりも一回り大きい。

10~20は瓦質土器で、10~12は火鉢、13~19は擂鉢、20は甕である。10~12は口縁部に1~2条の突帯が廻り、肥厚する口縁部端部と突帯間に菊文のスタンプが施される。10・12は深鉢形、11は浅鉢形の

ものであろう。13～19はユビオサエやナデにより整形し、内面には数本単位の擂目を施す。底部付近まで残存している資料には、使用による摩滅がみられる。19は口縁部内面に粘土帯を貼り付けて整形しているため、体部より器壁が厚い。20は焼成が良好で須恵質である。連続する山形のタタキを施し、内面はケズリを施す。

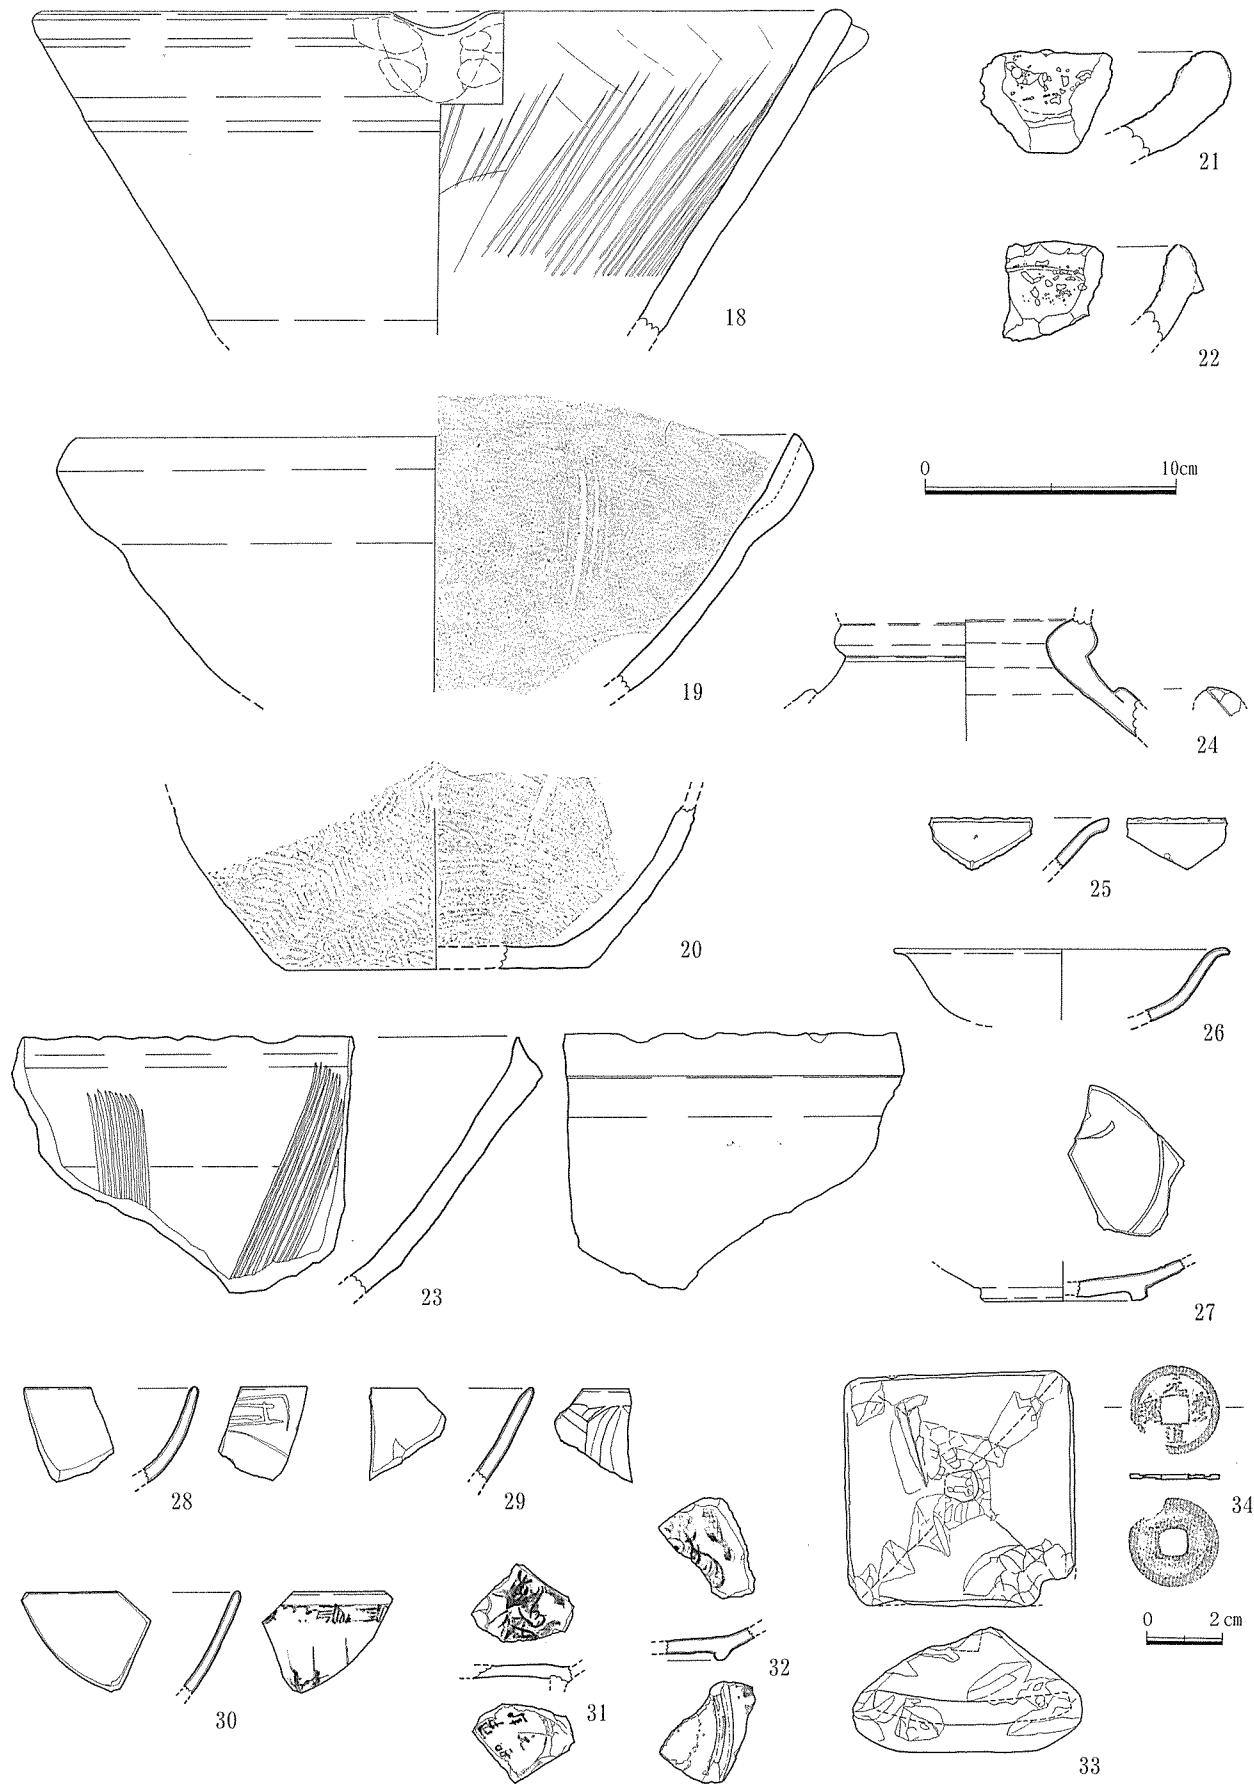
図13 SD 02出土遺物図 2 (34は1／2。それ以外は1／3)

25～27は白磁で、25・26は皿、27は碗である。25は口縁部の釉薬を搔き取ったもので、13～14世紀前半。26は景德鎮窯系の端反り皿で、16世紀代。27は中国製で疊付から高台内にかけては部分的に釉を剥ぎ取っている。12～13世紀代。

30～32は染付で、30・31は碗、32は皿で、全て景德鎮窯系である。30は外面に蕉葉文を施したもので、16世紀前半から中頃。31は見込が盛り上がるいわゆるマントーシン型で、見込に人物が描かれ、高台内に「大明年造」の銘がある。16世紀後半。32は見込に玉取獅子とみられる文様が描かれ、疊付は釉剥ぎを施す。16世紀前半から中頃。

33は石塔火輪、34は銅錢である。33は阿蘇溶結凝灰岩製で、頂部に空風輪を載せるためのホゾ穴がある。大きさから判断してミニチュアとみられる。34は方孔の元寶通宝で、中国北宋の元豐年間（1078～

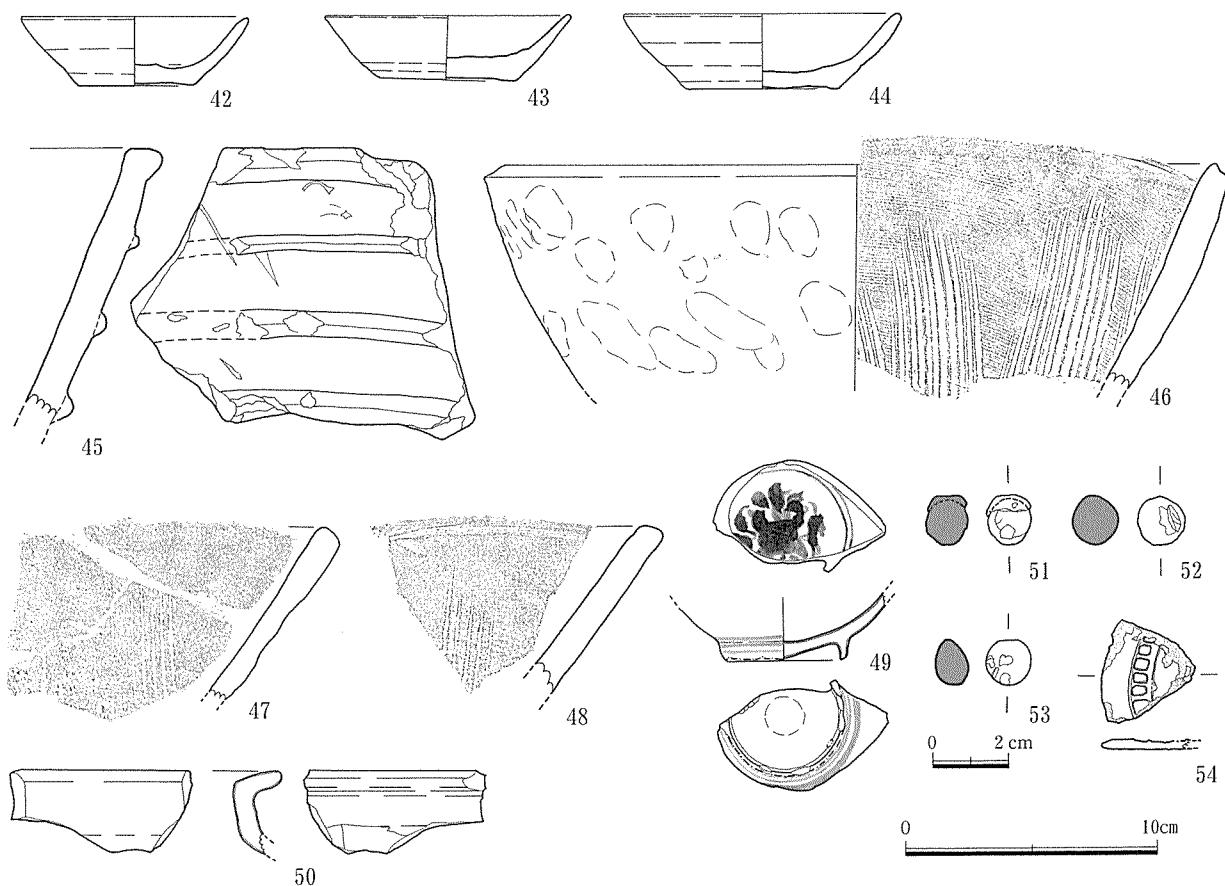
図15 遺構外出土遺物 (51～54は1/2、その他は1/3)

49・50は陶磁器で、49は染付の碗、50は青磁の香炉である。49は景德鎮窯系の碗で、疊付は釉剥ぎされており、見込に花卉文が描かれている。16世紀末から17世紀初頭。50は龍泉窯系の香炉で、口縁部が外側に大きく屈曲している。14世紀後半から15世紀中頃。

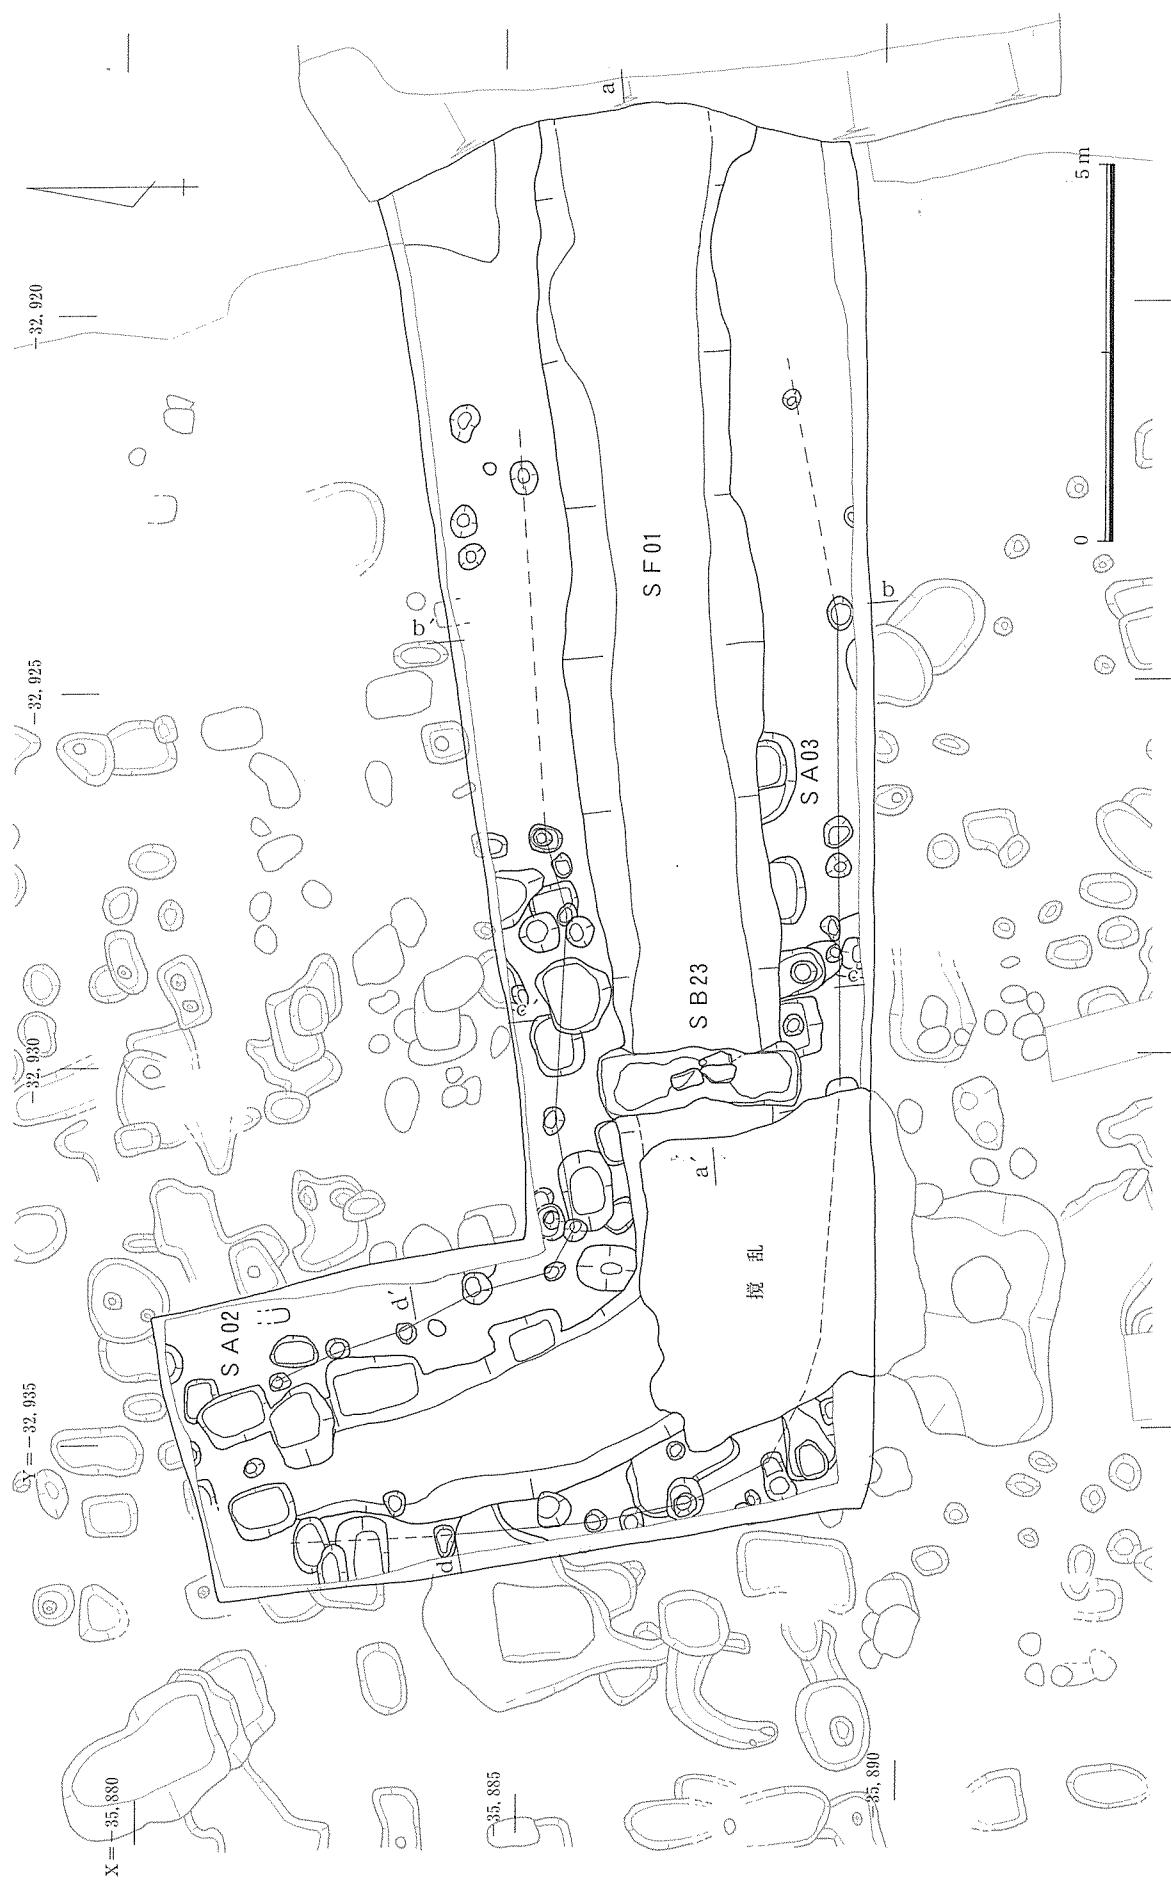
図17 SF 01周辺遺構配置図 (1/100)

曲輪外から千畳敷に通じる道跡であり、千畳敷の虎口にあたる。S F 01の前面には、千畳敷を囲繞する横堀跡S D 02が途切れ、地山成形の土橋が存在する。これまで千畳敷で確認された出入口で、戦国期に存在したことが確実なものは本遺構だけである。千畳敷北側にも農作業用として使われていた斜路が存在するが、前章のとおり、発掘調査の結果から道（搦手）であったことを証明するような遺構は検出されていない。

平面形は「L」の字形で、切り通し状になっており、断面は逆台形を呈する掘り込み式枠形虎口である。検出規模は長さ22.3m、幅1.5～2.7m、底幅0.9～2.0m、壁面の傾斜角度は約65°である。東側の標高が最も低い地点と千畳敷との比高差は約2.7mである。傾斜角度約8°で西側に向けてスロープ状に高くなり、上りきったところでは千畳敷の遺構検出面と同一レベルとなる。

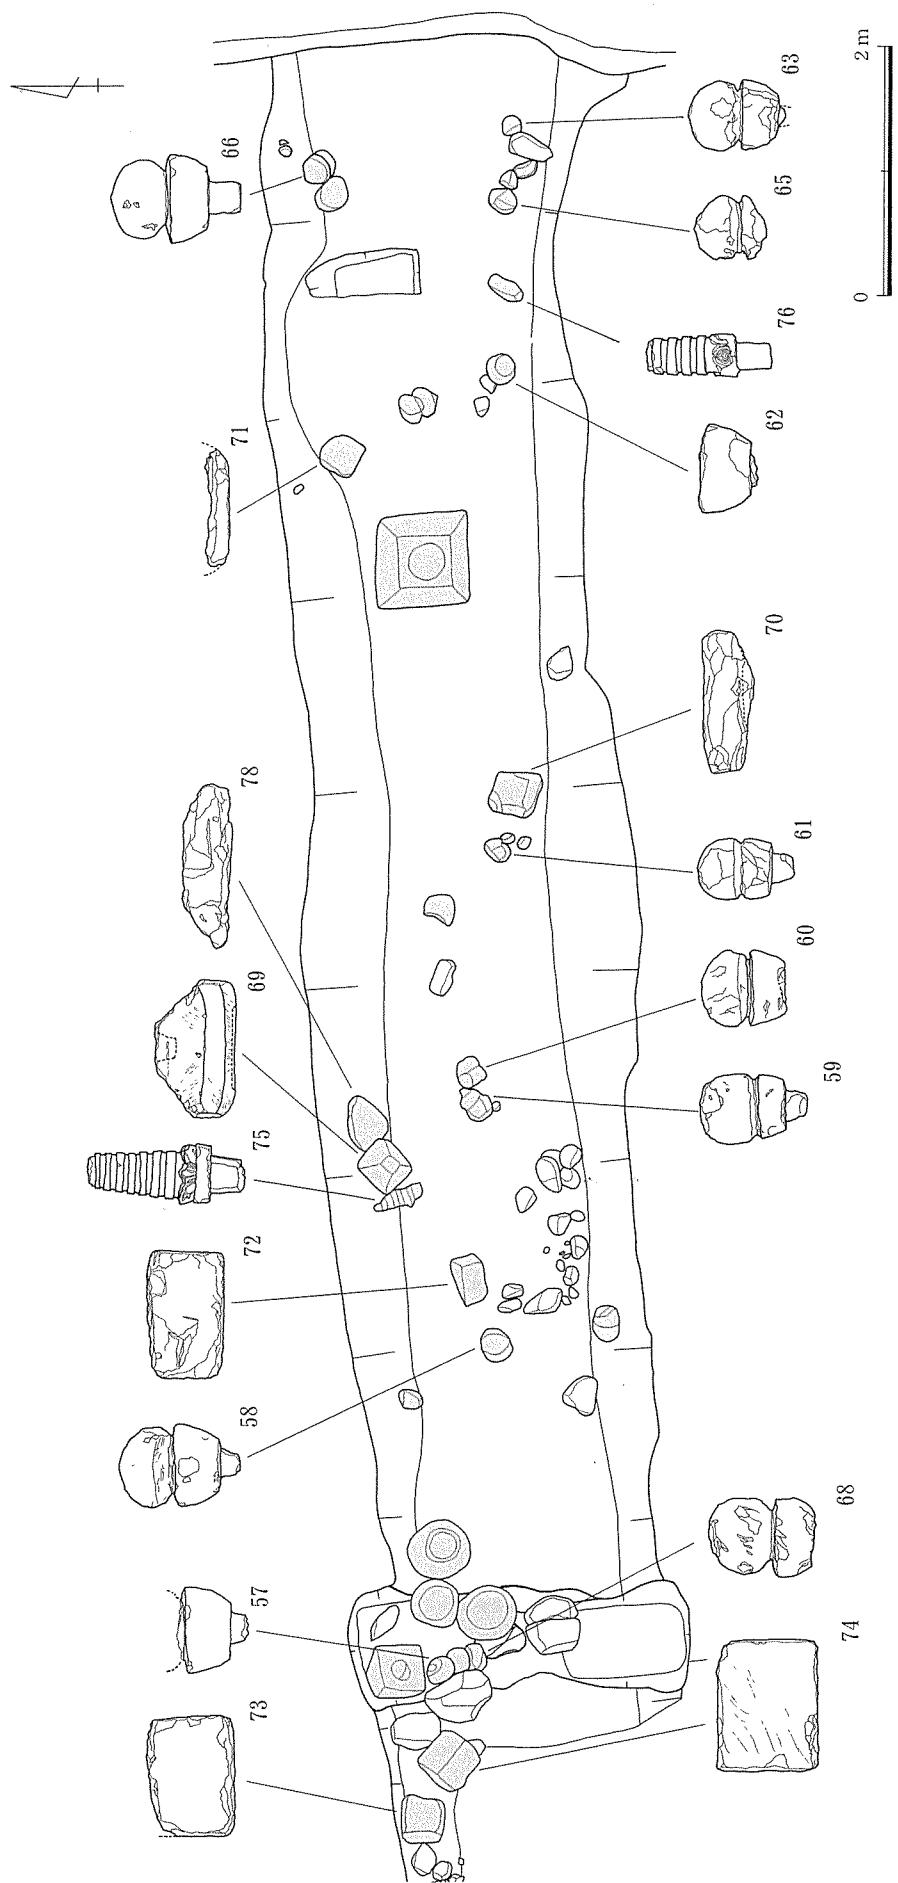
図19 S F 01石塔出土状況（1／60。アミは石塔で、実測図は1／20。番号は挿図と対応）

その他、S F 01の埋土下層からは、城の生命を絶ち切る儀礼行為「城破り」の際に投げ込まれたと想定される多くの石塔残欠が出土した。これらの石塔の大量投棄は、平成5年度（第7次）調査や、後述する13年度（第14次）調査におけるS D 02の調査で明確になったように、虎口周辺部に集中することが判明している。

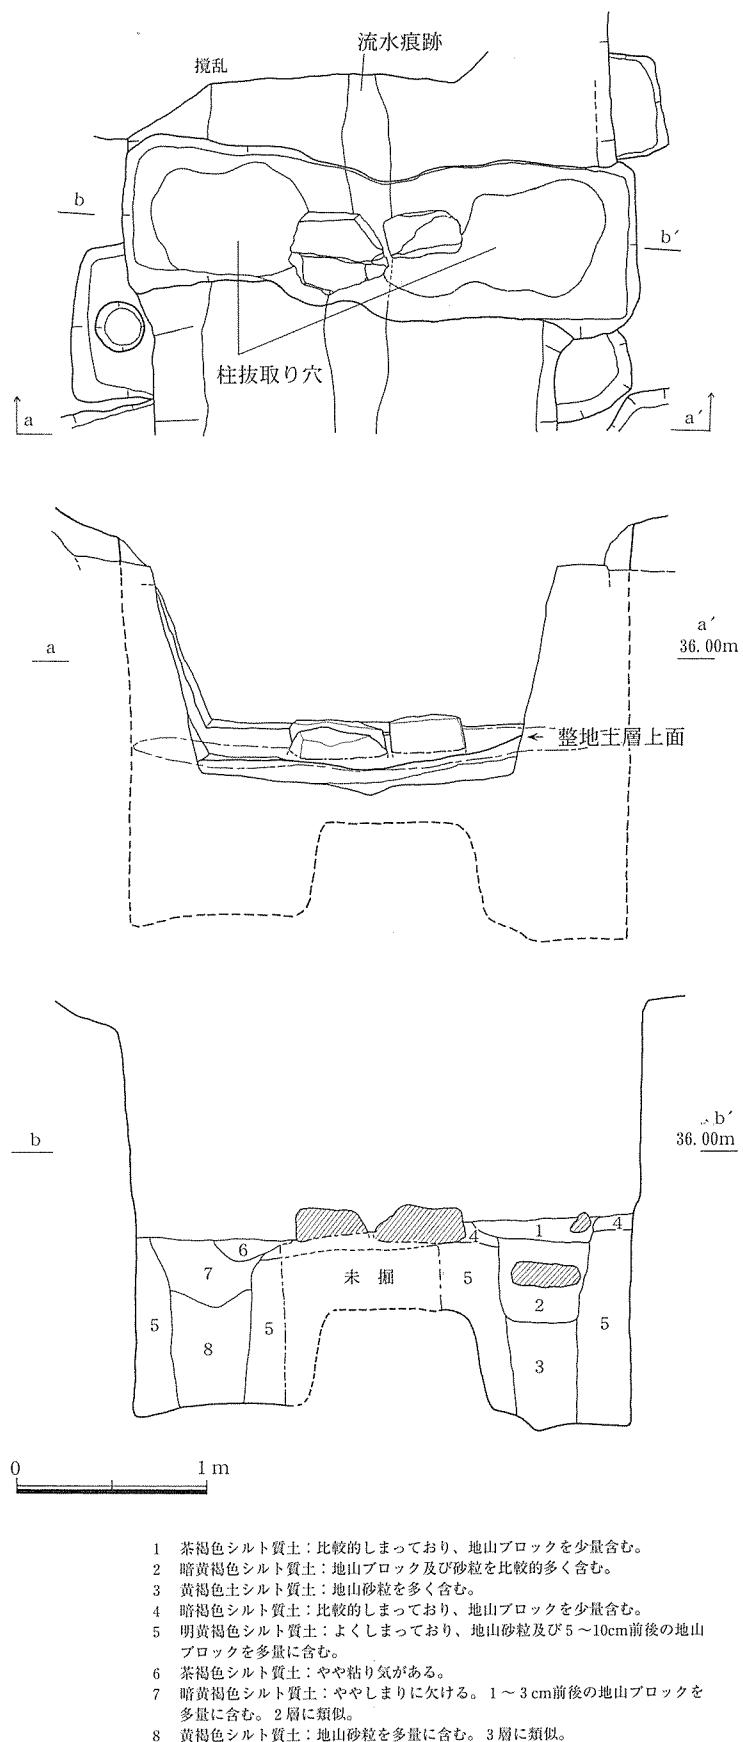
図20 S B 23実測図（1/40）

S F 01の整地土層上面で検出した門跡である。S F 01東端から約13m西側に位置しており、S F 01が北側に向かって直角に曲がる手前に配置されている。掘立柱2本一組からなり、控柱は確認されていない。S F 01の壁面をほぼ垂直に掘り込んで構築している。

検出規模は、幅2.6m、検出面からの深さ1.1m。柱の太さは抜取り穴から推定して直径20cm程度で、

柱間は約1.8mである。柱穴間に人頭大の安山岩石材が3つ残存しているが、本来は4石存在したとみられる。配置状況から、奥側の石は地覆石とみられ、手前側の石は踏石として機能していた可能性が高い。

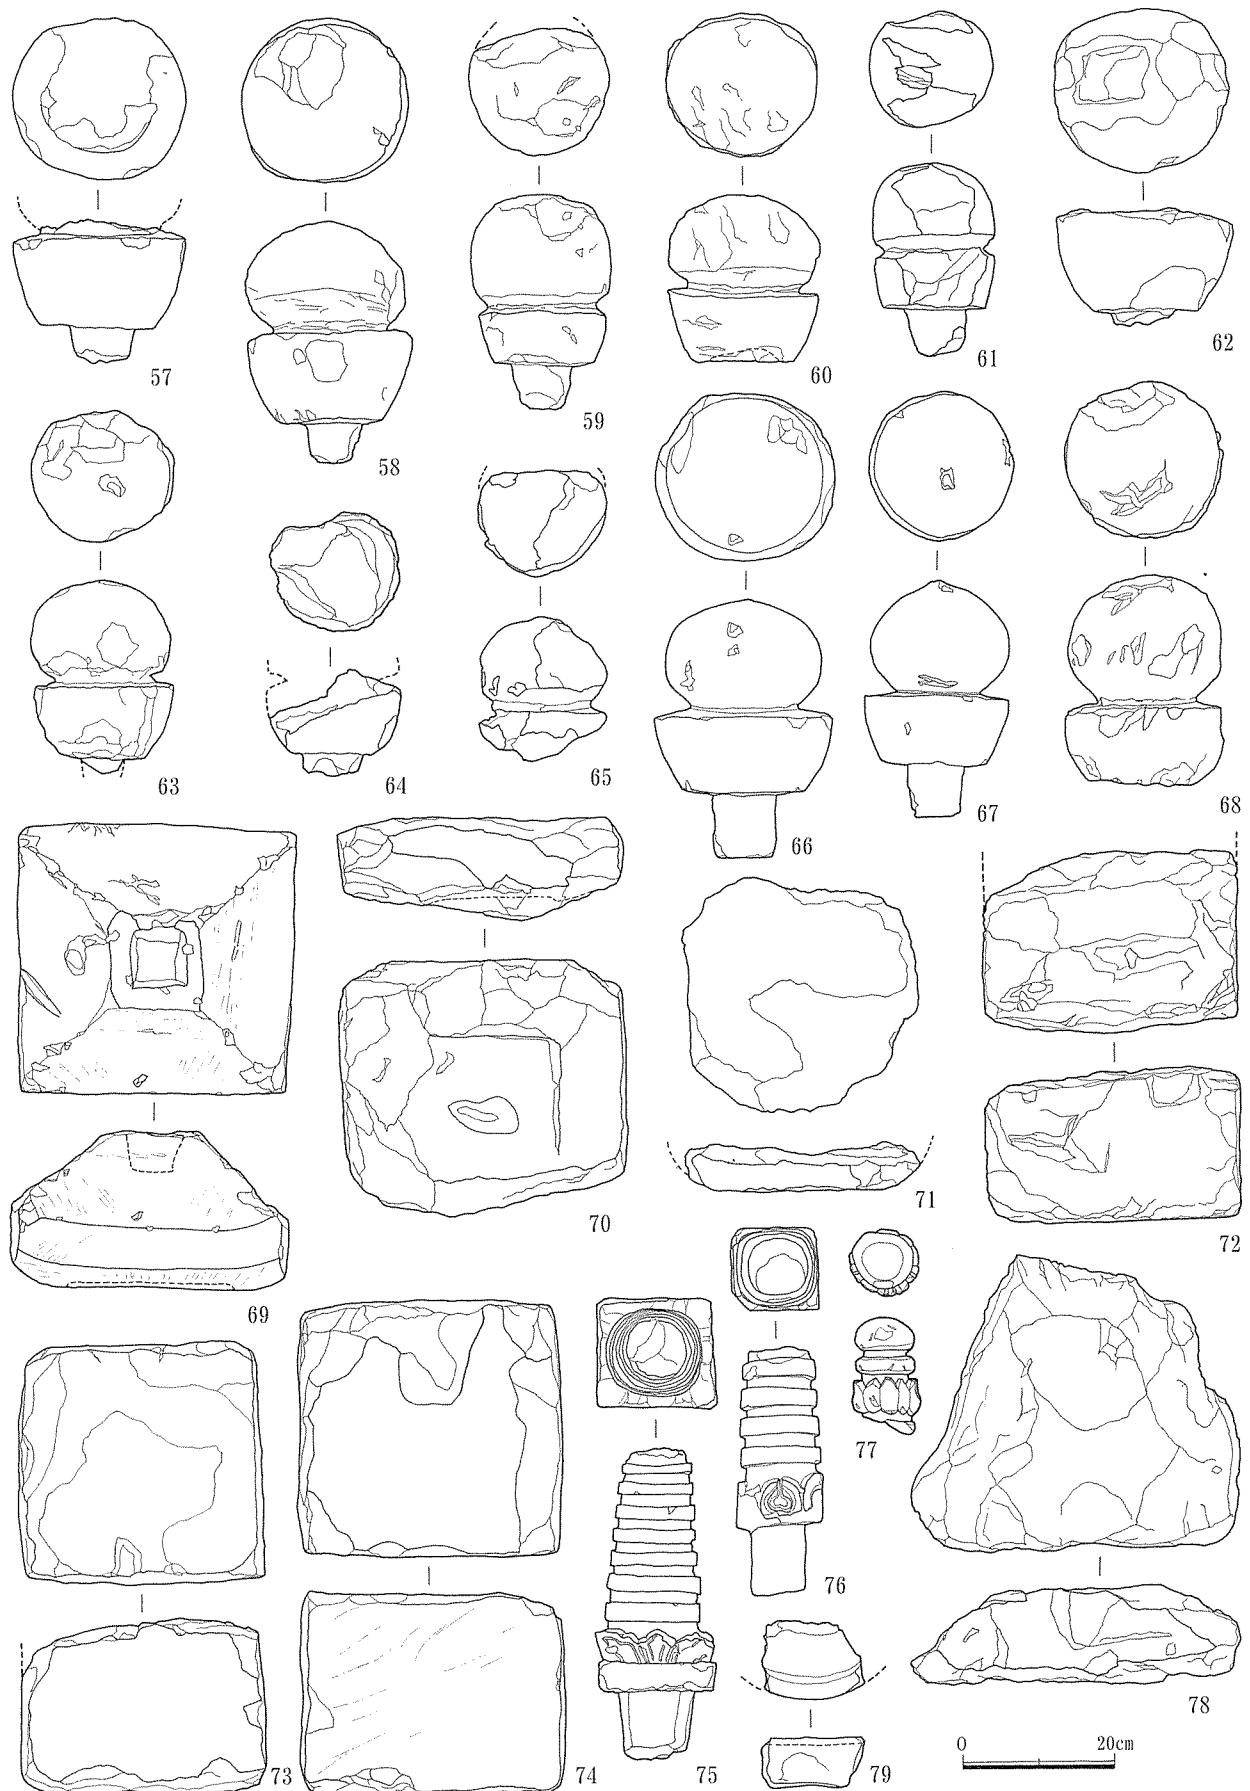
図25 SF01出土遺物3 (1/10)

57～68は空風輪で、1石で空輪と風輪を作成する。58・60・63・66～68のように空輪と風輪の大きさがほぼ同じのものが多いが、59は風輪の高さが空輪の高さの1/2程度と小型である。69・70は火輪。69はほぼ原形を留めており、表面にはノミの痕跡が残存する。頂部には空風輪を差し込むためのほぞ穴がある。71は水輪、72～74は地輪である。72は1/3程度欠損しているが、73・74はほぼ原形を保っている。

75～77は宝篋印塔や層塔、宝塔などの頂部に位置する相輪である。75・76は宝珠と九輪の一部を欠損している。77は宝珠や請花などが表現されている。

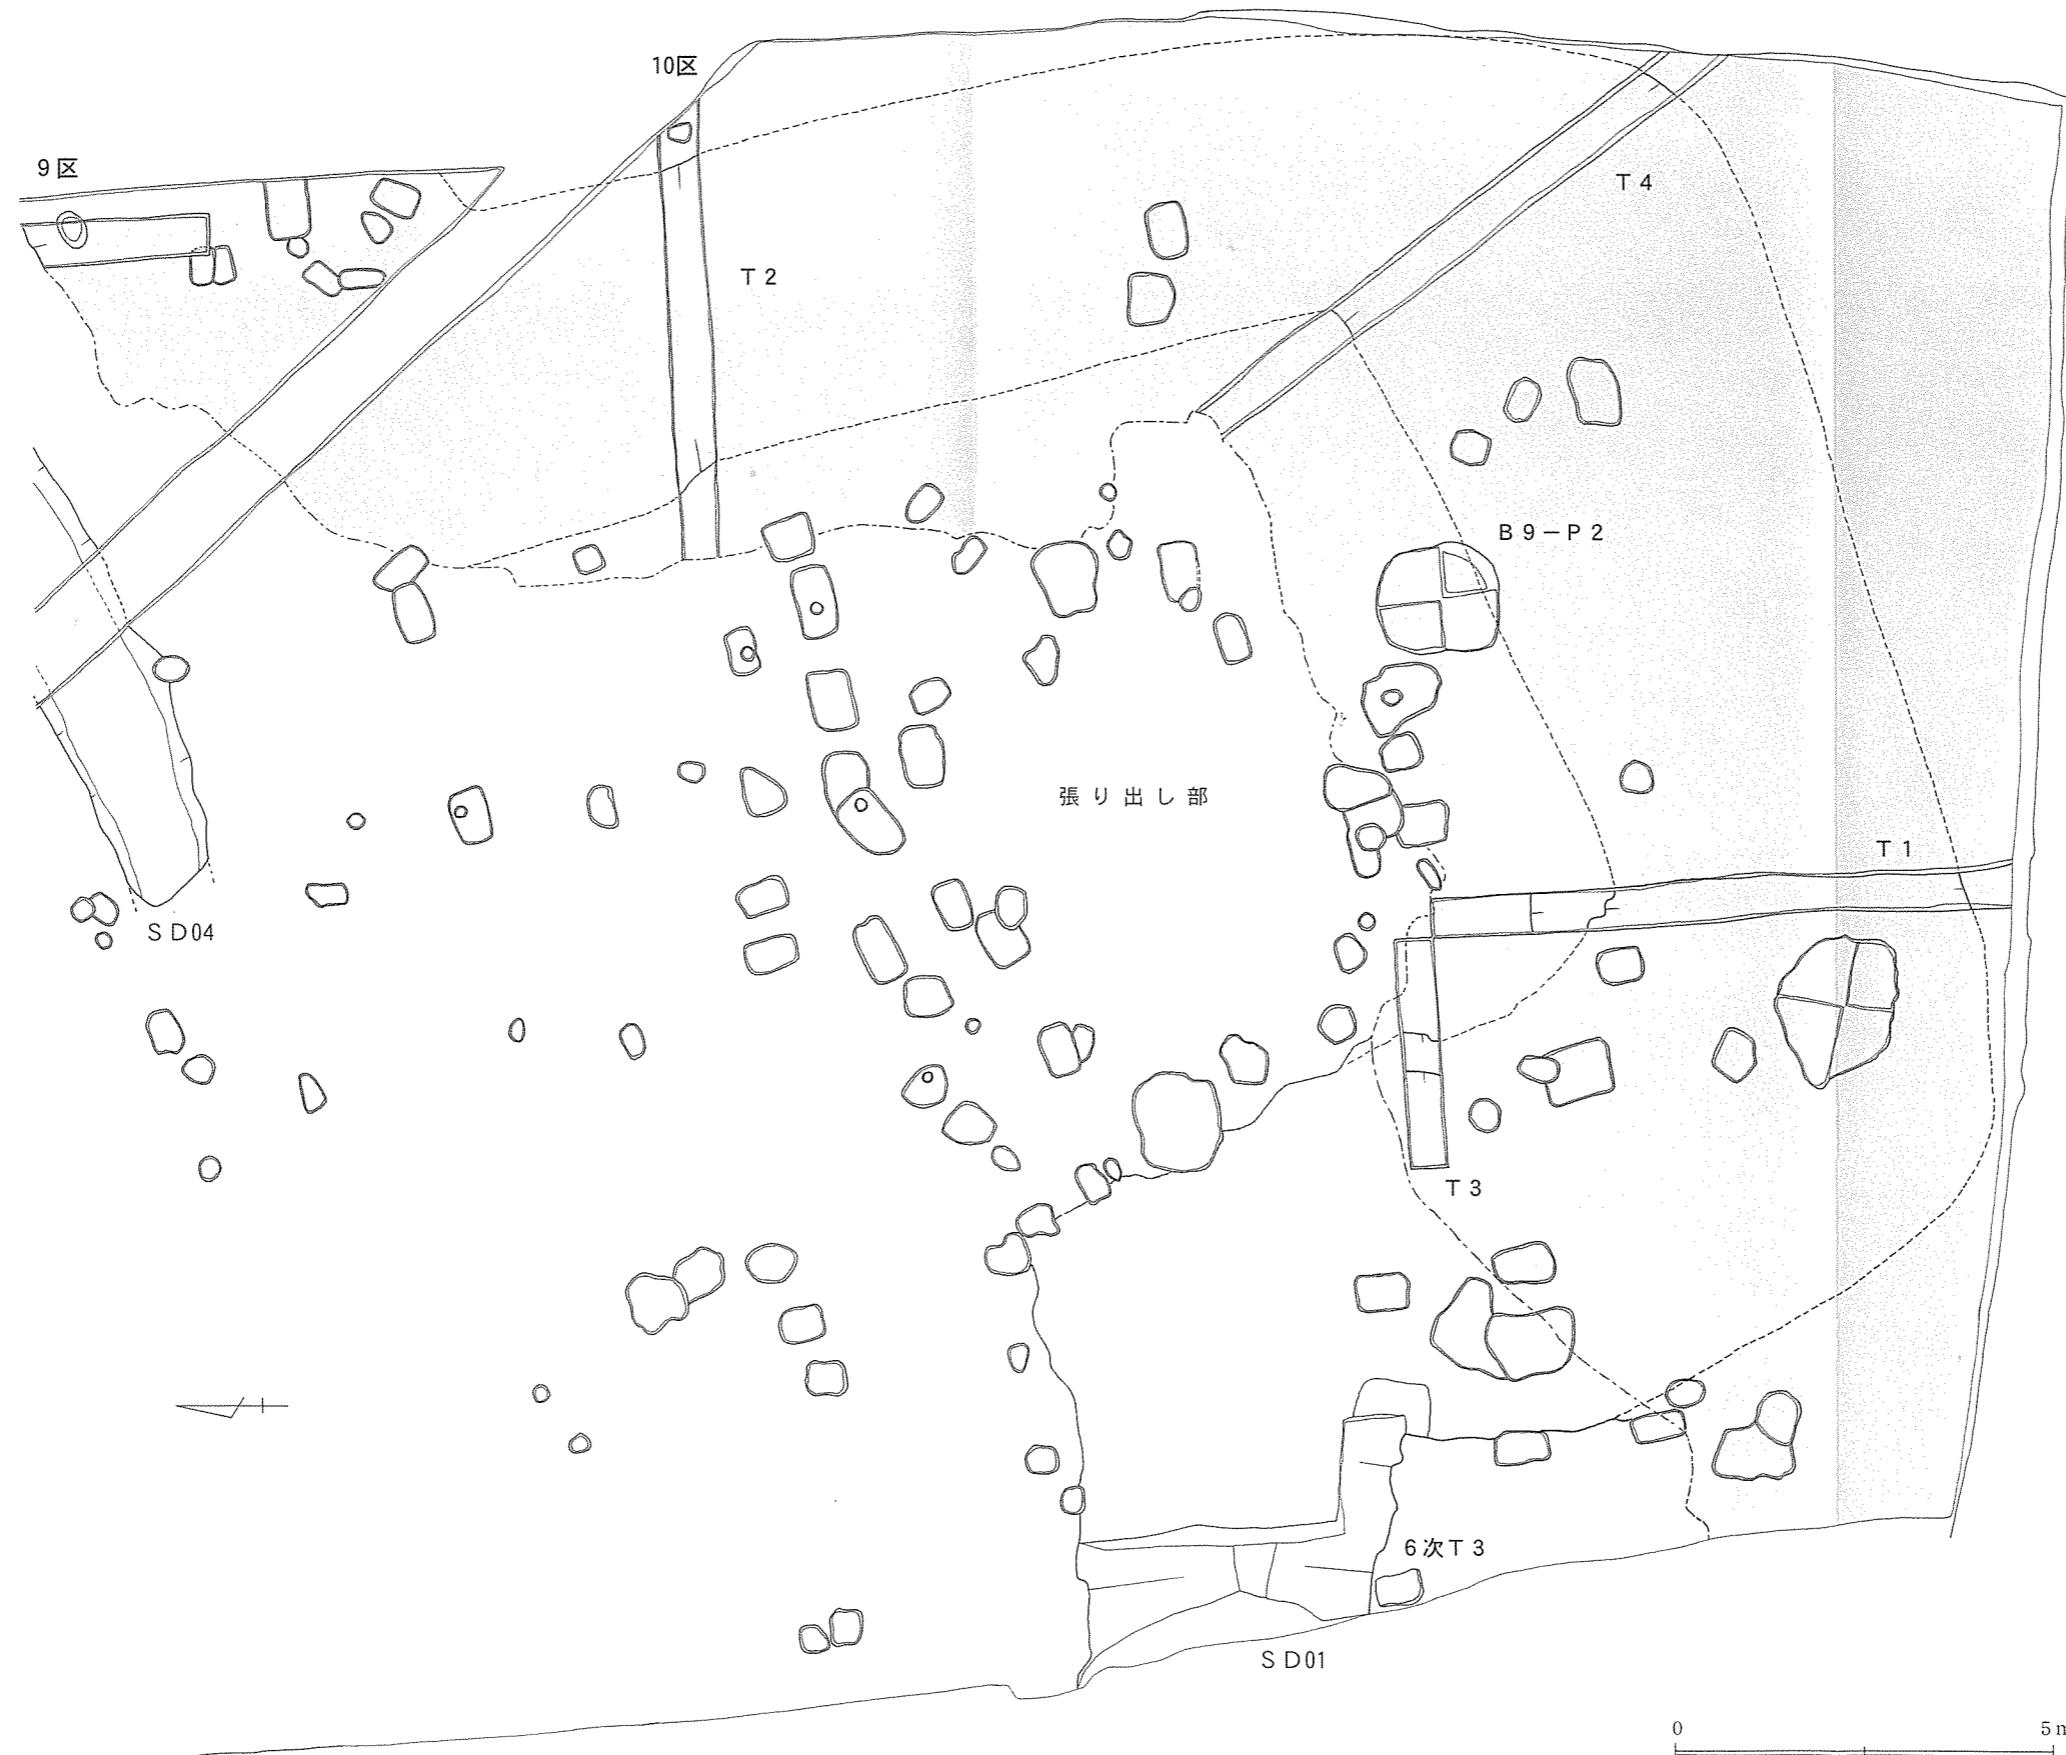
図29 SD01周辺遺構配置図 (1/100、アミは盛土整地範囲)

本調査における検出規模は、長さ42.5m、幅3.8～5.3m、底幅0.3～0.5m、深さ2.4mで、傾斜角度は内側が約50°、外側が60°と外側がより急峻である。埋土中・下層は細かな分層が不可能で、上層は硬質の暗茶褐色土や黒褐色土が堆積している。1次調査のH-1区ET土層断面における黒色土層（IV層）が対応する層と考えられ、平安から鎌倉時代頃にはほぼ埋没したと推定される。また、本遺構の大部分は戦国期の盛土整地土で数十cm程度覆われている。

検出範囲の平面プランはコの字形を呈し、南東側へ突出しているが、この突出部は首長居館に伴う張り出し部であり、1次調査で検出した千畳敷南西側だけでなく、南東側にも張り出し部が存在することが明らかになった。この張り出し部は最大幅10m、同長8mと1次調査で検出されたものとほぼ同じ形態・大きさであり、対をなすものであろう。
