宇土城跡（西岡台）X

—平成11～13年度発掘調査報告書—

熊本県宇土市教育委員会

- 1 本書は熊本県宇土市神馬町に所在する国指定史跡・宇土城跡（西岡台）の平成11～13年度発掘調査報告書である。
- 2 本発掘調査（11年度：第11次、12年度：第12次、13年度：第14次）は、史跡宇土城跡保存修理事業（国庫補助事業）に伴い宇土市教育委員会が実施した。なお、13次調査については個人住宅建設に伴う発掘調査であるため、本書では取り扱わない。
- 3 調査地は宇土市神馬町579・615-1に所在する。
- 4 発掘調査は藤本貴仁が担当した。
- 5 発掘調査に伴う遺構実測図は、藤本・野村健一郎が作成し、実測図作成の一部や遺構図化を株式会社埋蔵文化財サポートシステム及び株式会社ダイチプラン、株式会社スカイサーベイに委託した。
- 6 発掘調査時の写真は藤本が撮影した。遺物写真については、木下洋介（宇土教育委員会）の助力を得て藤本が撮影した。
- 7 遺物実測図作成および遺構・遺物実測図の製図は、境美和・春川香子・淵上幸恵・山口陽子、出土遺物観察表の作成は境・春川・山口が行い、藤本がこれを補佐した。また、本編の挿図と図版の遺物番号は対応する。
- 8 出土した陶磁器は大橋康二氏（佐賀県立九州陶磁文化館）、石塔は前川清一氏（熊本県教育委員会）にご指導いただいた。なお、中国製の白磁・青磁・染付の分類は以下の文献によった。

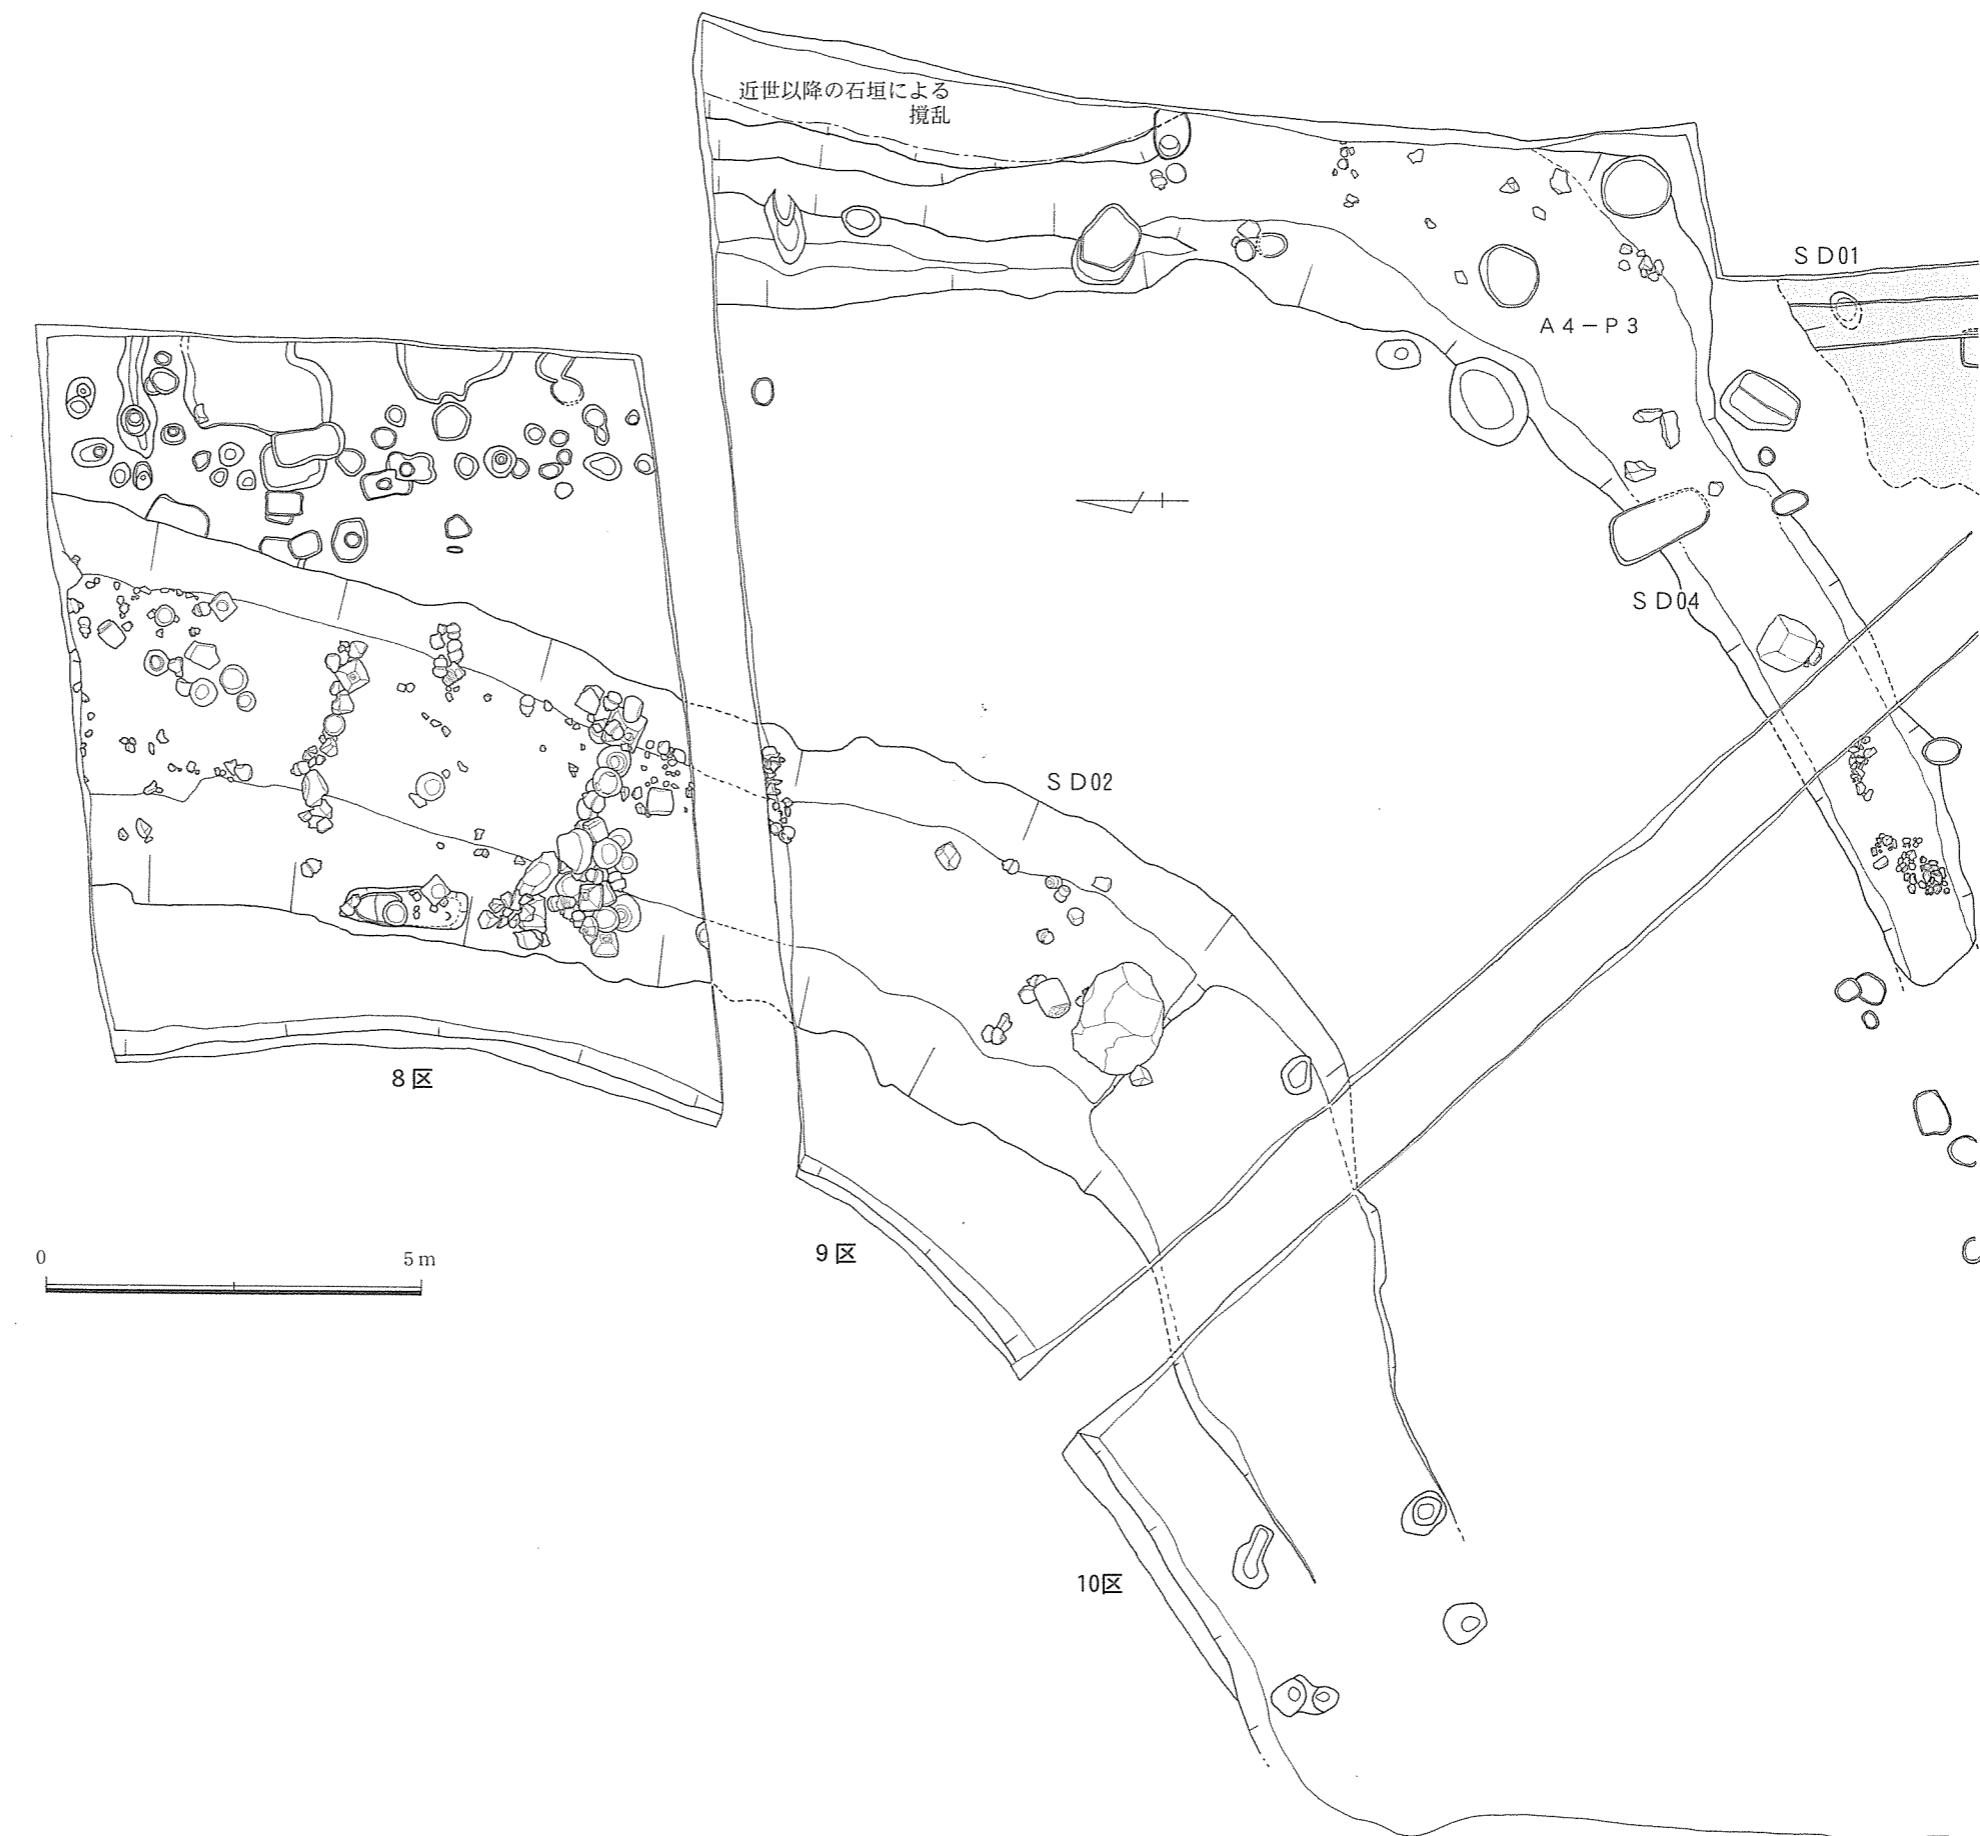
図31 SD 02周辺遺構配置図（1／100、アミは盛土盛地範囲）

8区北側部分から南側にかけての約15mの範囲内に、五輪塔を中心とする石塔の残欠が多数出土した。これらは上層と下層に分けられ、前者は埋土上位から中位にかけて、後者は堀底に近い下位から出土しており、圧倒的に上層の出土数が多い。上層の石塔のなかには堀に直交方向に並べられたような状態で出土したものもある。下層の石塔は地山のブロックや砂粒を多く含んだ土砂で覆われており、石塔投棄直後に人為的な埋め戻しが行われた可能性がある。

検出遺構については、SD02より石塔が大量に出土し、城破りとの関係で注目を集める成果が得られた。本調査で検出した範囲については、西側に向かって徐々に浅くなり消失するが、これは後世の削平によるもので、本来は千畳敷東側の土橋部分を除いて全周していたと推定される。五輪塔を中心とする石塔の残欠が多数出土したのは、南調査区北側部分から南側にかけての約15mの範囲内で、これらは上層と下層に分けられる。前者は埋土上位から中位にかけて、後者は堀底に近い下位から出土している。出土数は圧倒的に上層が多く、下層の石塔は地山のブロックや砂粒を多く含んだ土砂で覆われており、石塔投棄直後に人為的な埋め戻しが行われた可能性がある。

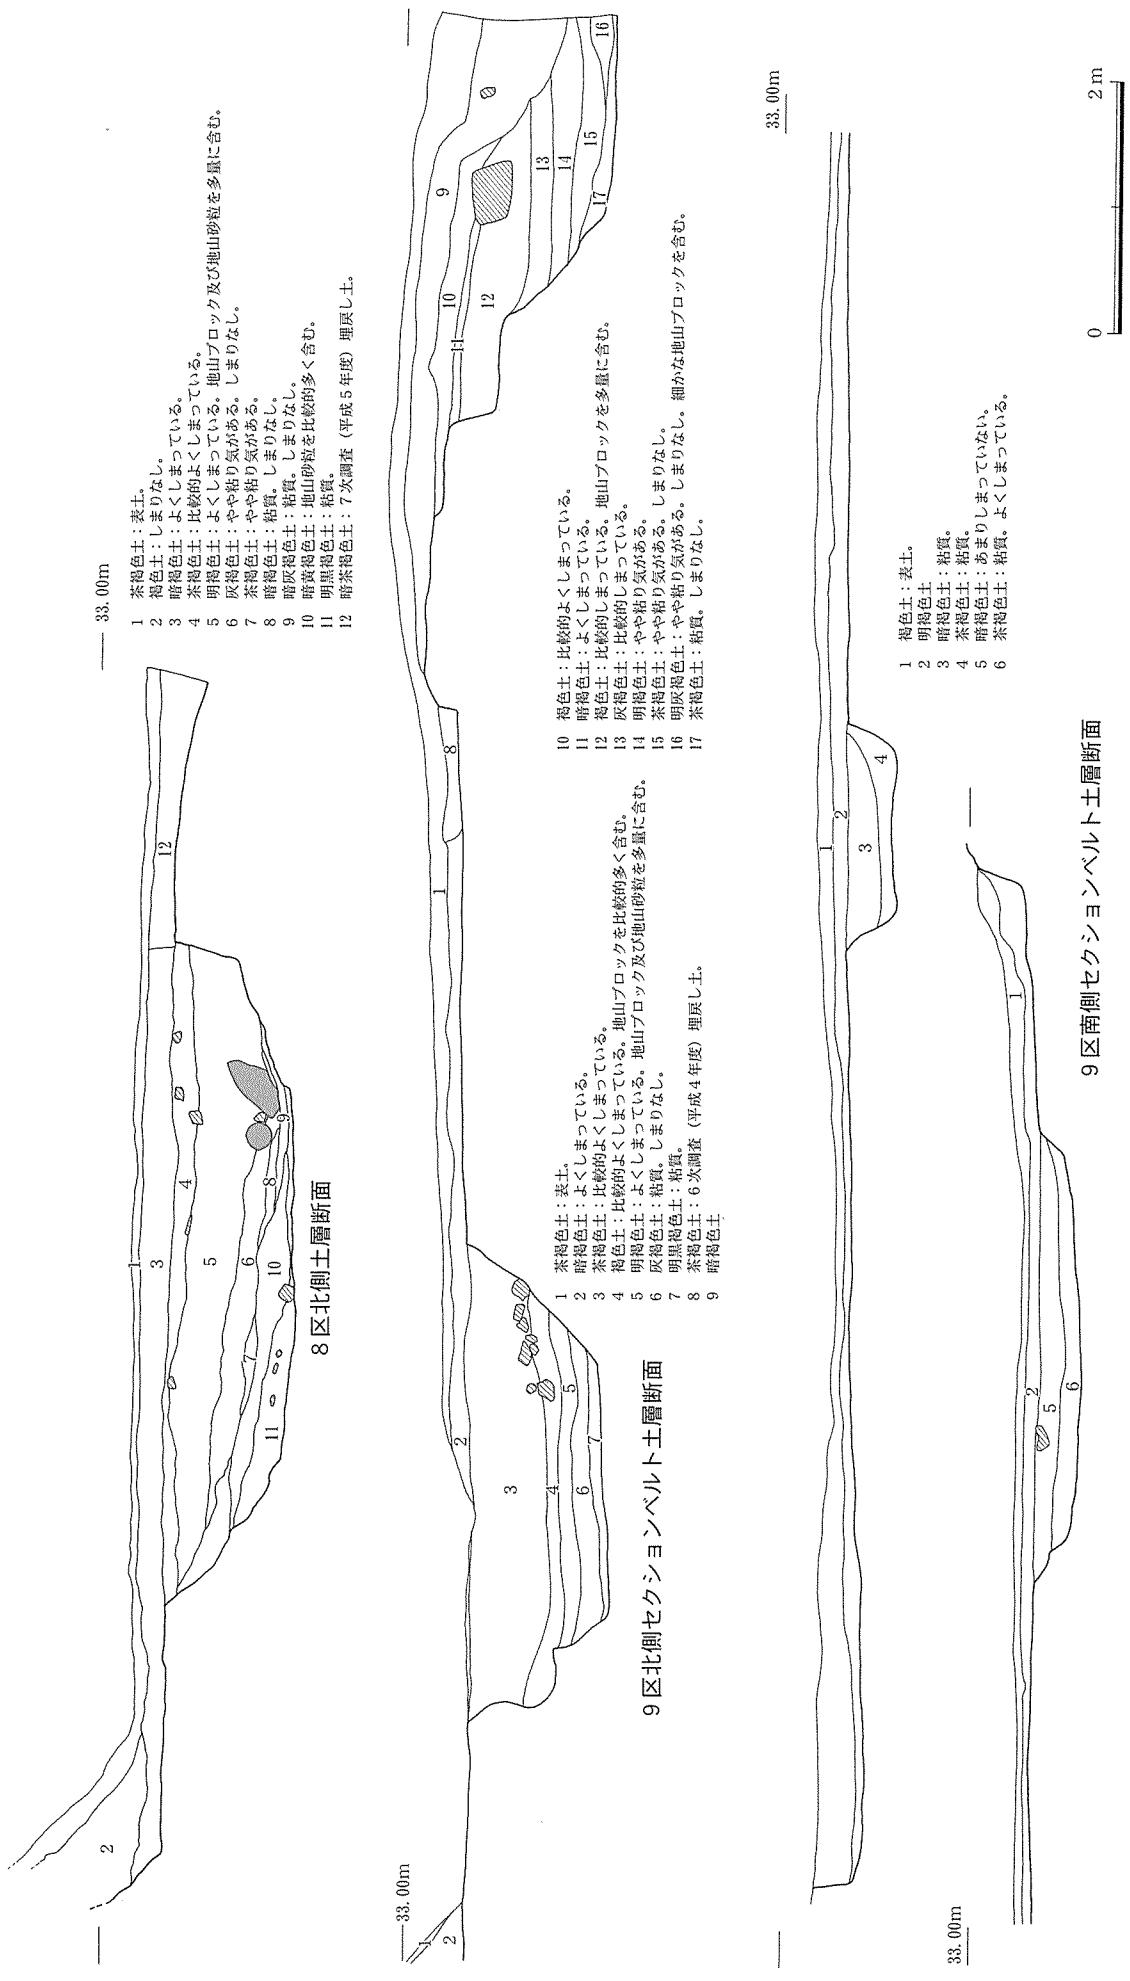
図32 SD02・SD04土層断面図（1／60）

層序を大別すると、①最下層の自然堆積層→②下層の石塔を含む層→③地山の砂粒やブロックを多量に含む層→④上層の石塔を含む層の順で堆積しており、②～④は人為的な埋め戻し土とみられる。特に下層の石塔を覆い尽くす③は重要であり、人為的に城の構造物や対象物（石垣、瓦など）を地山の土砂などで覆い尽くす事例は、長崎県原城跡、佐賀県肥前名護屋城跡などで知られている。④の段階になると虎口周辺の堀はほぼ完全に埋まったと推定される。約234mにわたり千畳敷を取り囲むほどの大規模な遺構であるにもかかわらず、明治22年作成の字図においても本遺構の存在を示す字境は図示されておらず、また、1次調査前まで千畳敷を囲む堀が全く確認できないほどの平場だったことは、城破りに伴う埋め戻しと密接に関連するのではないかと考えられる。

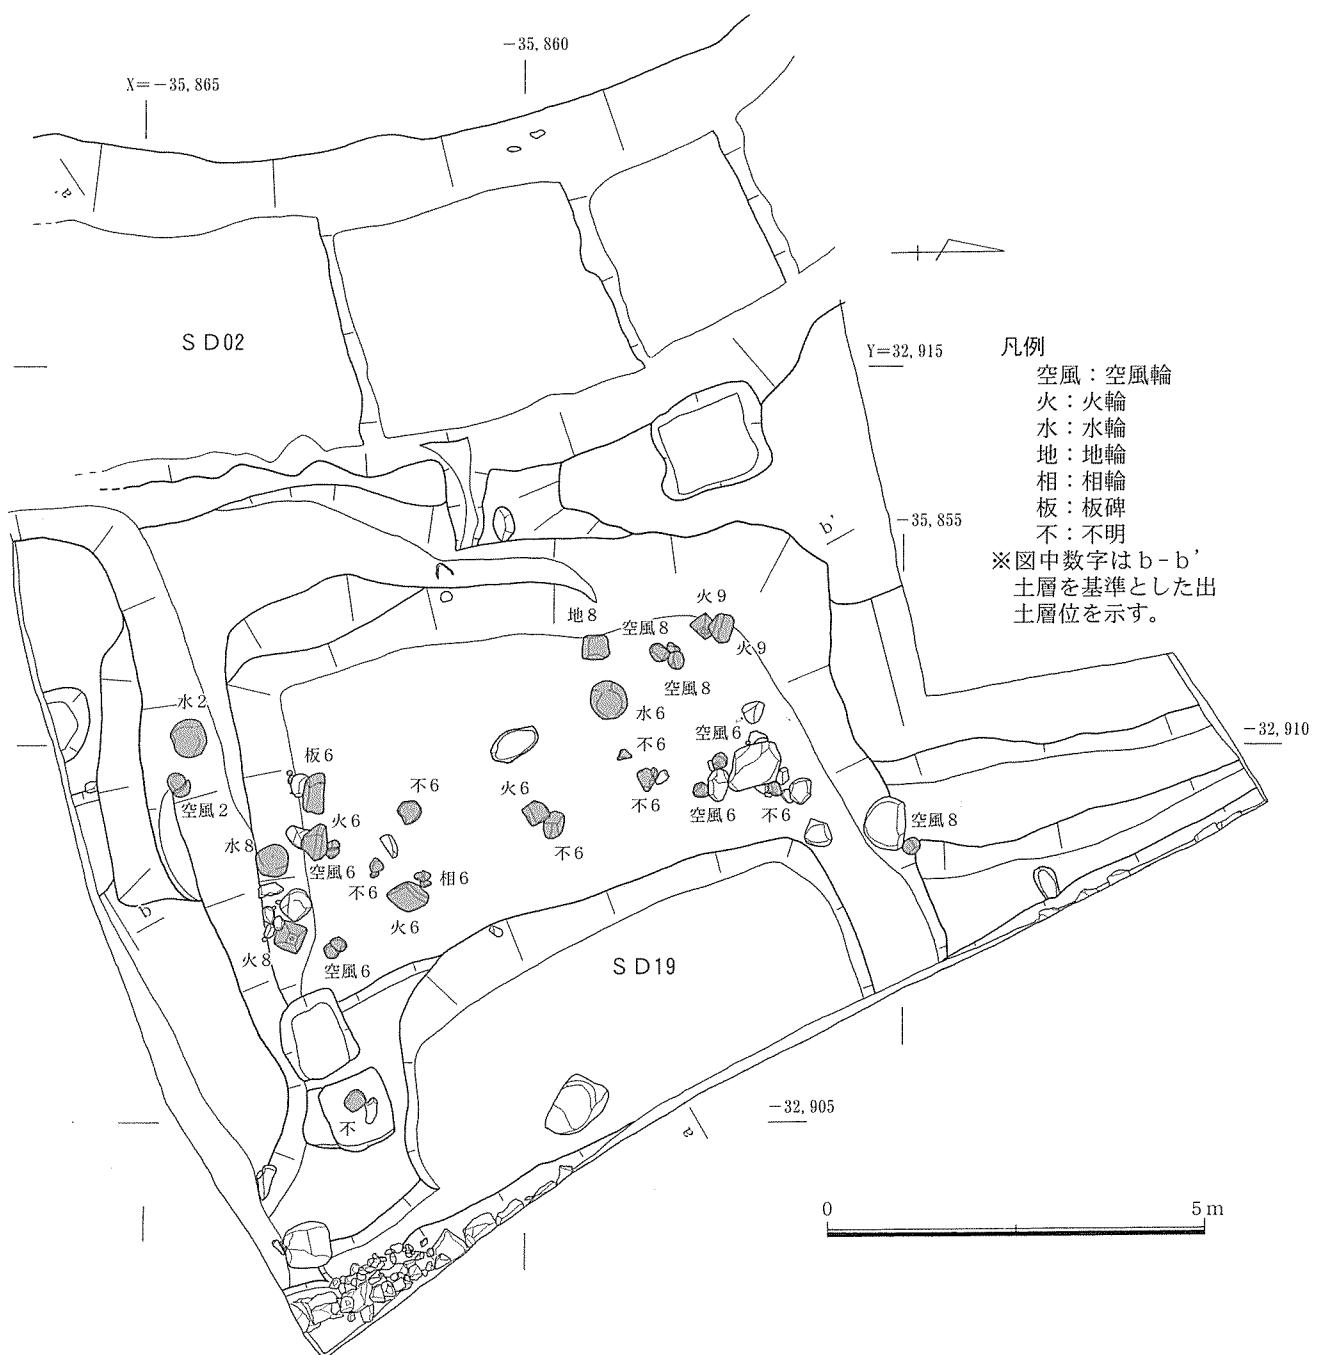
図34 S D19周辺遺構図 (1/100、アミは石塔)

また、S D 02と同様に、本遺構の下層からも石塔残欠が多数出土した。その多くが同一の層から出土しており、同時期に投棄された可能性が高い。石塔以外では、土師質土器の壺や皿、擂鉢、瓦質土器の擂鉢、火鉢、羽釜、唐津焼の灰釉碗などの国産陶磁器、青磁や染付、色絵の碗や皿などの中国製陶磁器が出土した。

一方、北調査区については、11次調査で検出した竪堀跡SD19の未掘部分を調査した。本遺構はSD02が囲繞する平場を分断する位置にあるが、埋土の重複が認められないことや、SD02の排水溝と連結していることから同時期に並存していたとみられる。また、SD02と同様に、本遺構の下層からも石塔残欠が多数出土した。その多くが同一の層から出土しており、同時期に投棄された可能性が高い。

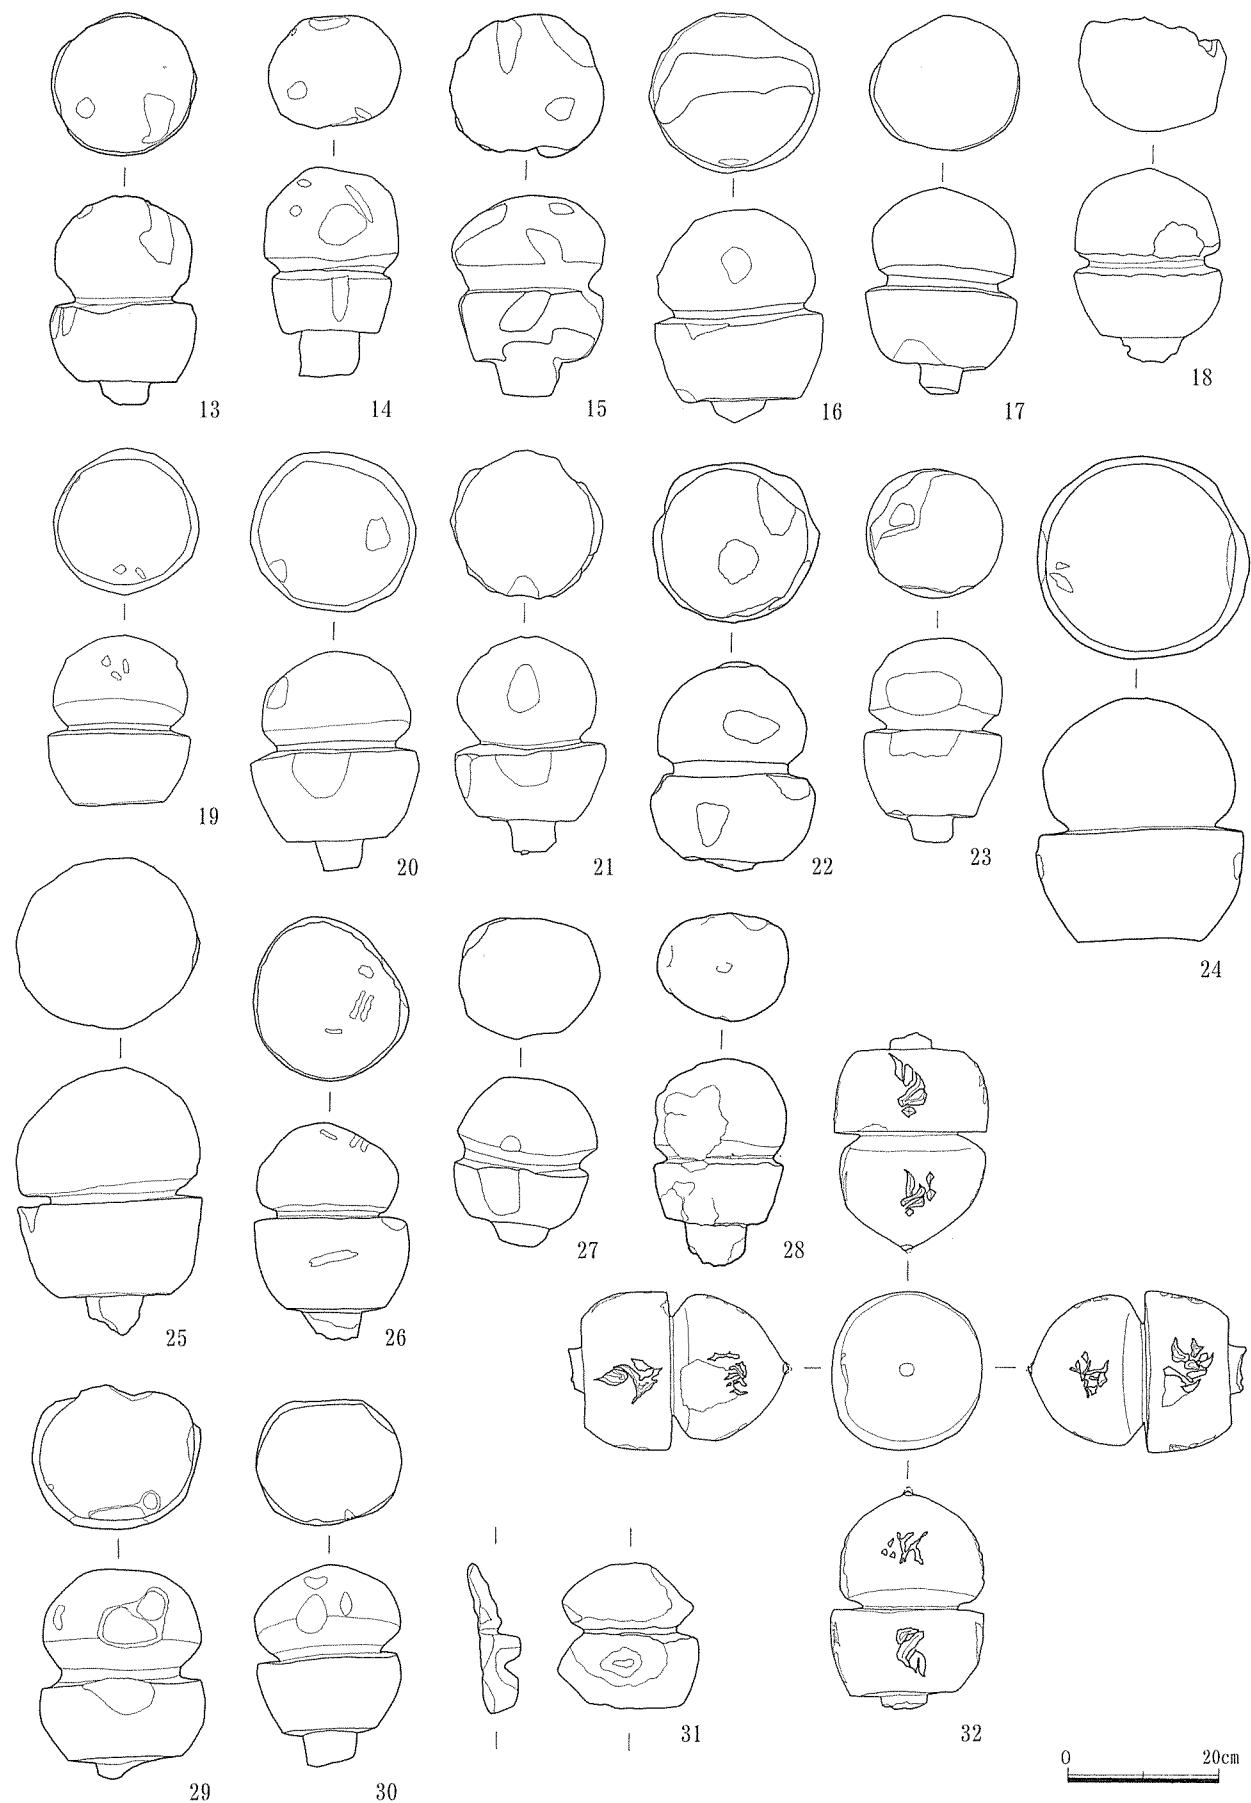
図37 SD 02出土遺物 2 (1 / 10)

13～40は空風輪で、全て空輪と風輪が1石で作られている。空輪と風輪の大きさがほぼ同じものが多いため、14・40は風輪がかなり小さい。32は空輪に薬研彫でキャ・キャー・ケン・キャク、風輪はカ・カー・カン・カクの梵字が刻まれており、この部分を黒色顔料で塗色している。

41～48は四方屋根形の火輪。頂部に空風輪のほぞを差し込むための穴が穿たれている。この穴の平面形は、42は四角形で、それ以外は円形である。ほぼ原型と留める41・42・44～46・48のうち、42は頂部から軒口までが扁平で、下り棟の傾斜が緩く、あまり両端に反り上がらないタイプであるのに対し、そ

れ以外は頂部から軒口までが厚く、下り棟がやや急であり、両端に緩く反り上がるタイプである。また、48は幅が50cmを超える大型のもので、それ以外は30cm台である。

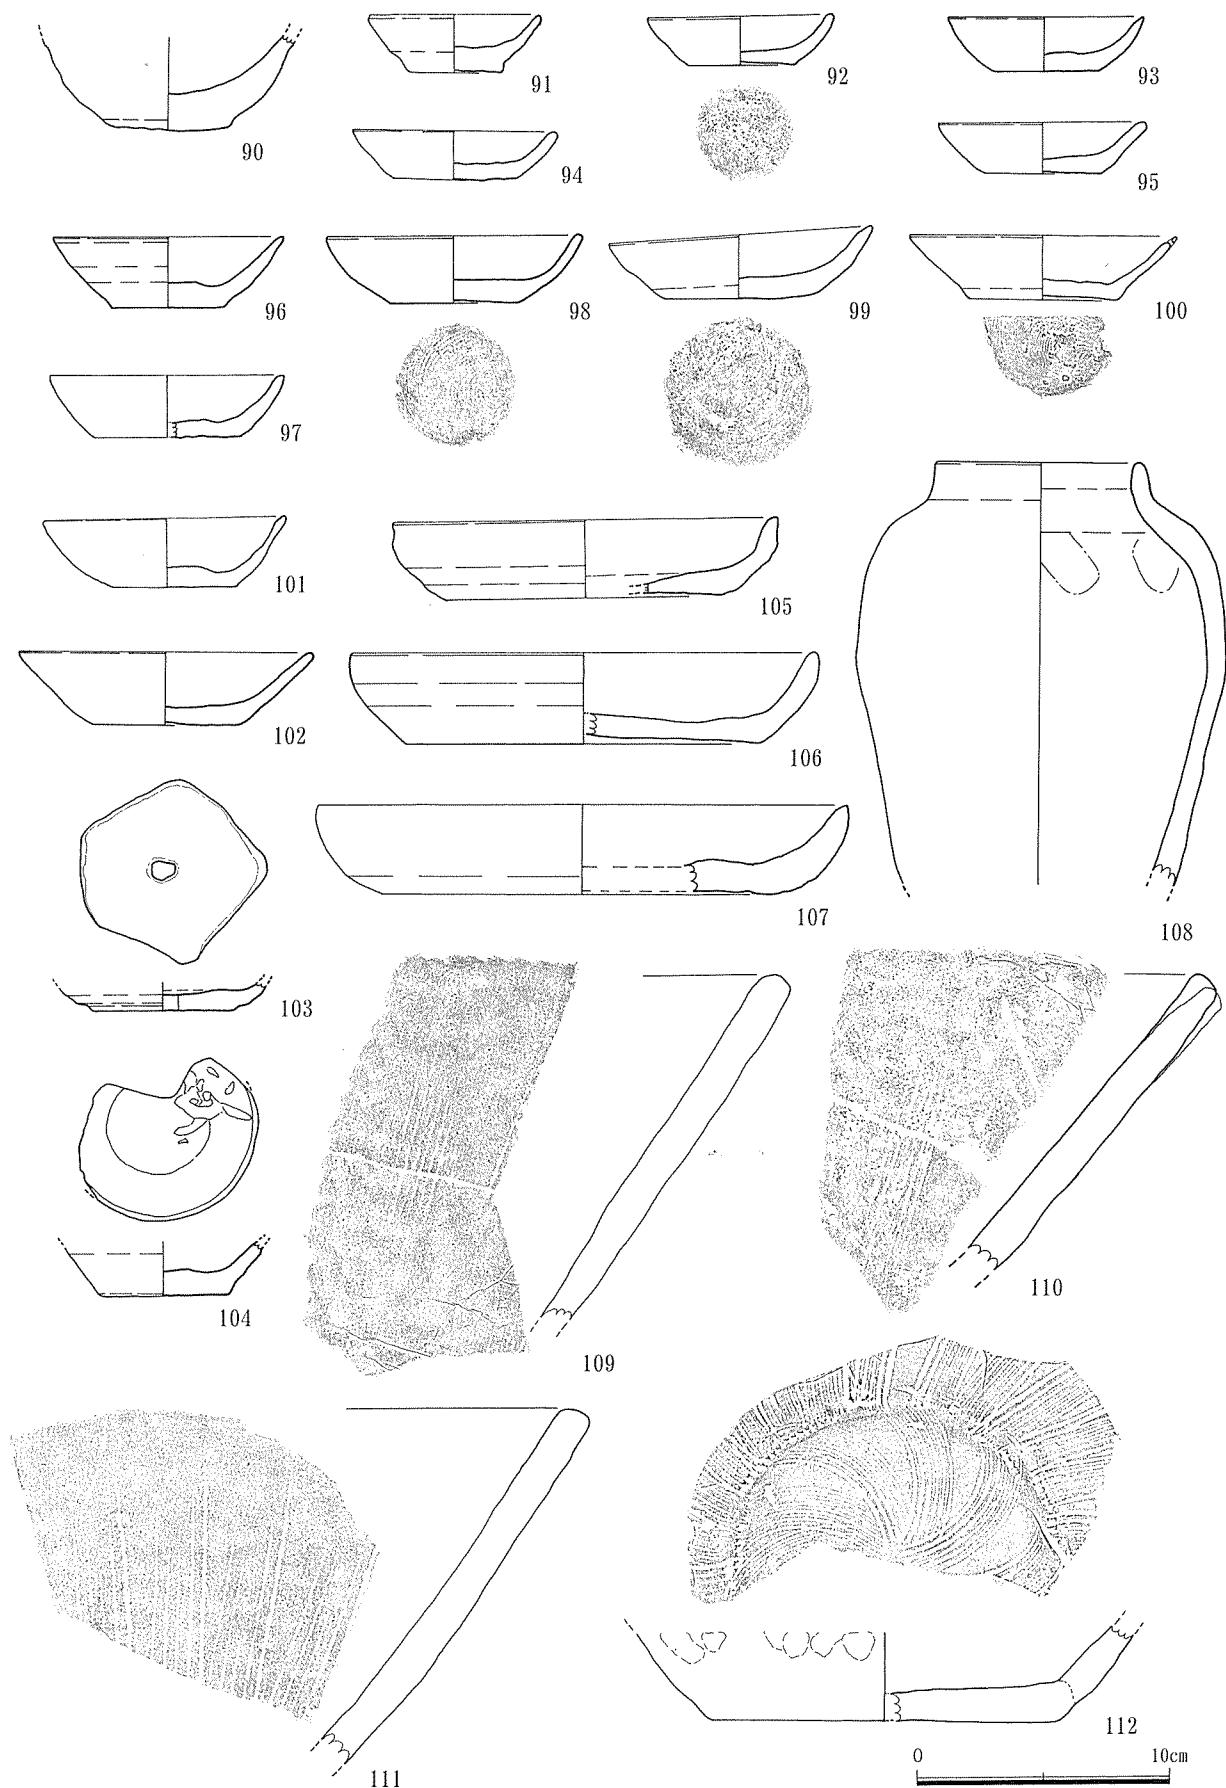
図47 SD 19出土遺物 1 (1/3)

90は平底の古墳時代の土師器壺である。

91~110は土師質土器で、91~104は壺、105~107は皿、108は短頸壺、109・110は擂鉢。91~107は磨耗により器面調整が不明なものを除き、全て内外面回転ナデ、底部は糸切り離しである。103は底部に1ヶ所穿孔が施されており、104の内面には紐状の付着物の痕跡がある。108は石灰岩の砂粒を比較的多く含んでおり、在地産の土器の胎土とは異なる。109・110は6本単位の擂目を施し、底部に近い部分は

111～121は瓦質土器で、111～117は擂鉢、118～120は深鉢形の火鉢、121は羽釜である。112の底面には6本単位の擂目を巴状に施しており、内面に炭化物が付着している。113は6本単位の擂目を施しており、使用により擂目が磨耗している。114は外面にユビオサエの痕跡が残り、内面に5本単位の擂目を施す。

118・120は口縁端部とその直下に突帯を有し、突帯間に118は三つ巴文、119は菊文を施文する。119は口縁部に粘土帯を貼り付け、その直下にスタンプによる桐文を施す。121は肩部に耳穴を有する。
