宇土城跡（西岡台）XII

— 史跡整備事業に伴う平成17～20年度(第18～21次)発掘調査報告書 —

熊本県宇土市教育委員会

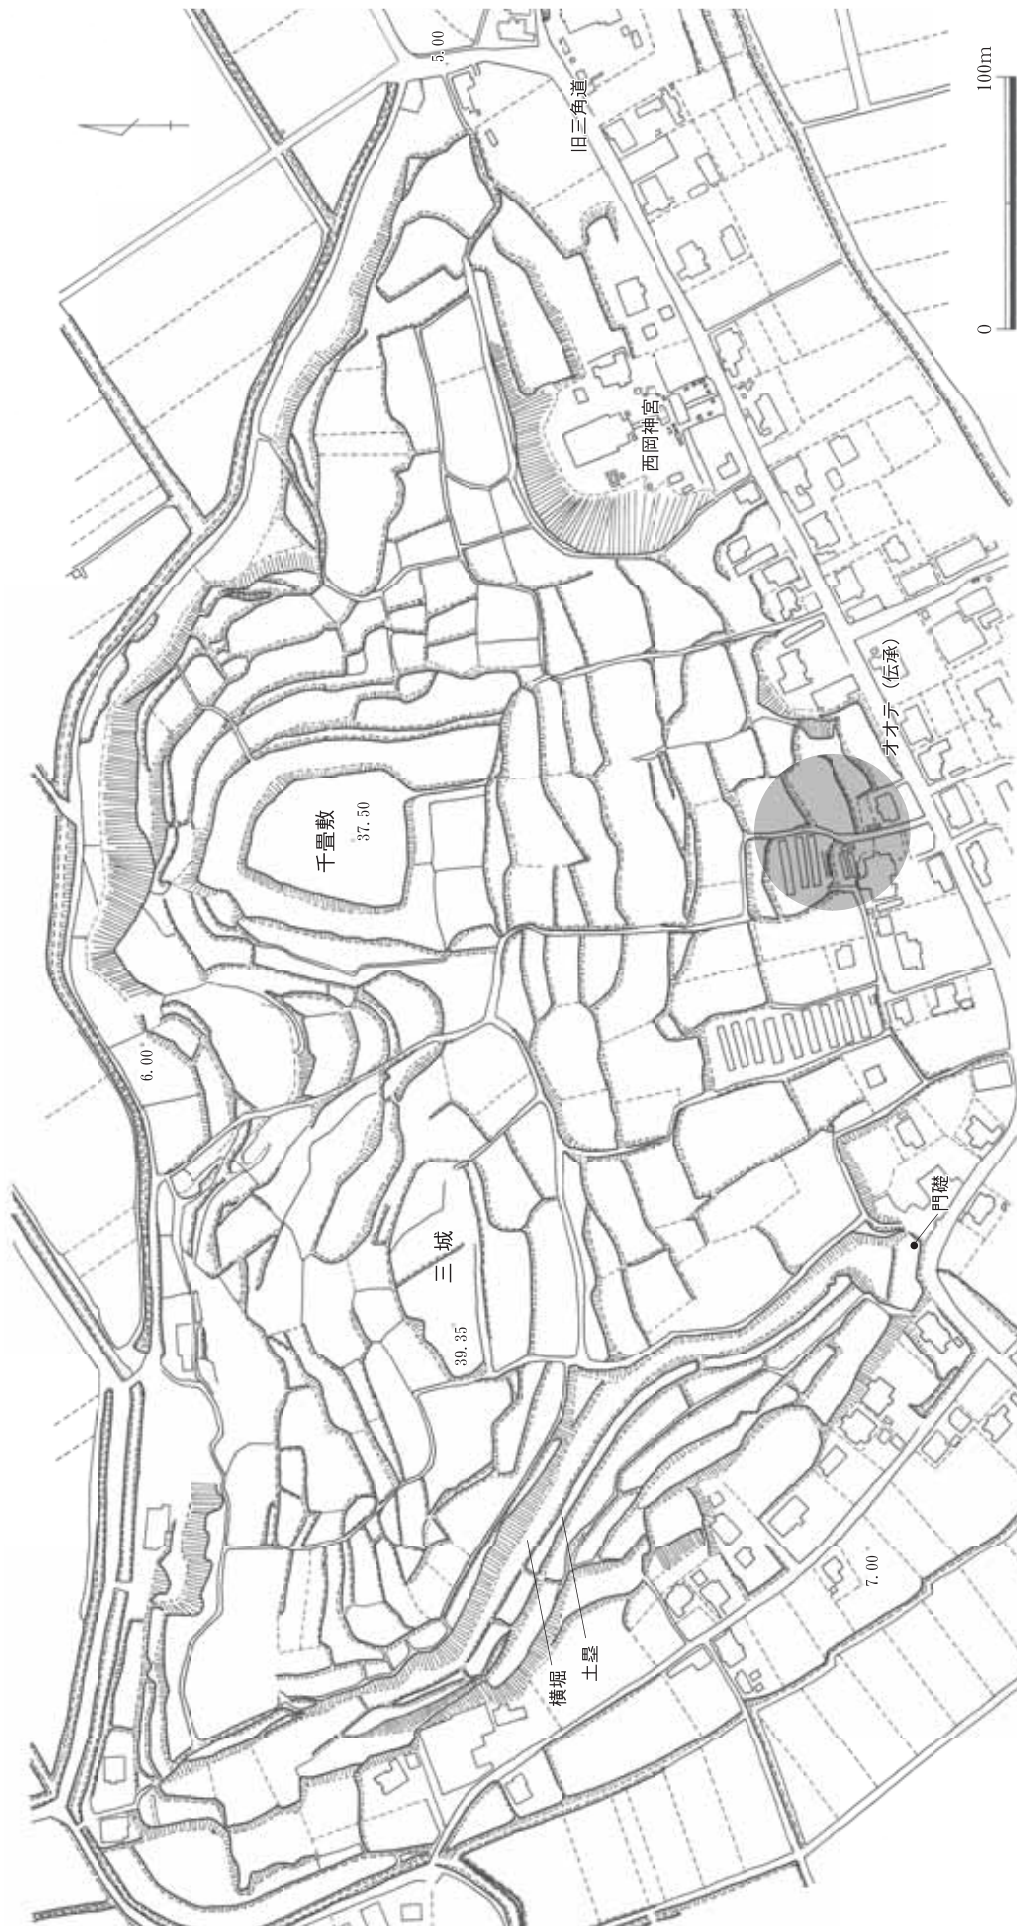
図6 宇土城跡縄張り図（1/3,000, 1974年測量図などを参考に作成）

東側が「千畳敷」と呼ばれる曲輪で、その規模や城郭遺構の密度などから当該曲輪は主郭に位置づけられている。標高約37m、東西約50m、南北約65mの規模を有しており、その周囲を横堀（約234m）が圍繞している。曲輪やその周辺から、発掘調査によって多くの掘立柱建物跡・門跡・柵列跡・虎口跡・横堀跡・竪堀跡を検出した。

あるが、千畳敷のように曲輪を圍繞する横堀跡は存在しない。発掘調査により掘立柱建物跡・門跡・道路状遺構、溝跡を検出している。これらの曲輪は、周囲に土地を削り出して急峻な崖状地形（切岸）や帯曲輪を造り出して防御性を高めている。

いる。規模は長さ約310m、幅約10～15m、深さ約5～7mで、その西側に平行して高さ約2mの土塁がある。この横堀跡は、堀底に側溝を有し、南端付近から門礎とみられる巨石が出土していること、中世以来の古道である三角道と交わることから、平時には堀底道として機能していたと推測される。現在のカラホリは道路で途切れているように見えるが、現地踏査の結果や昭和49年の地形図から判断すると、現在より南へ100m程度延びていたとみられる。カラホリ東側の防御を考慮しての造作であろう。

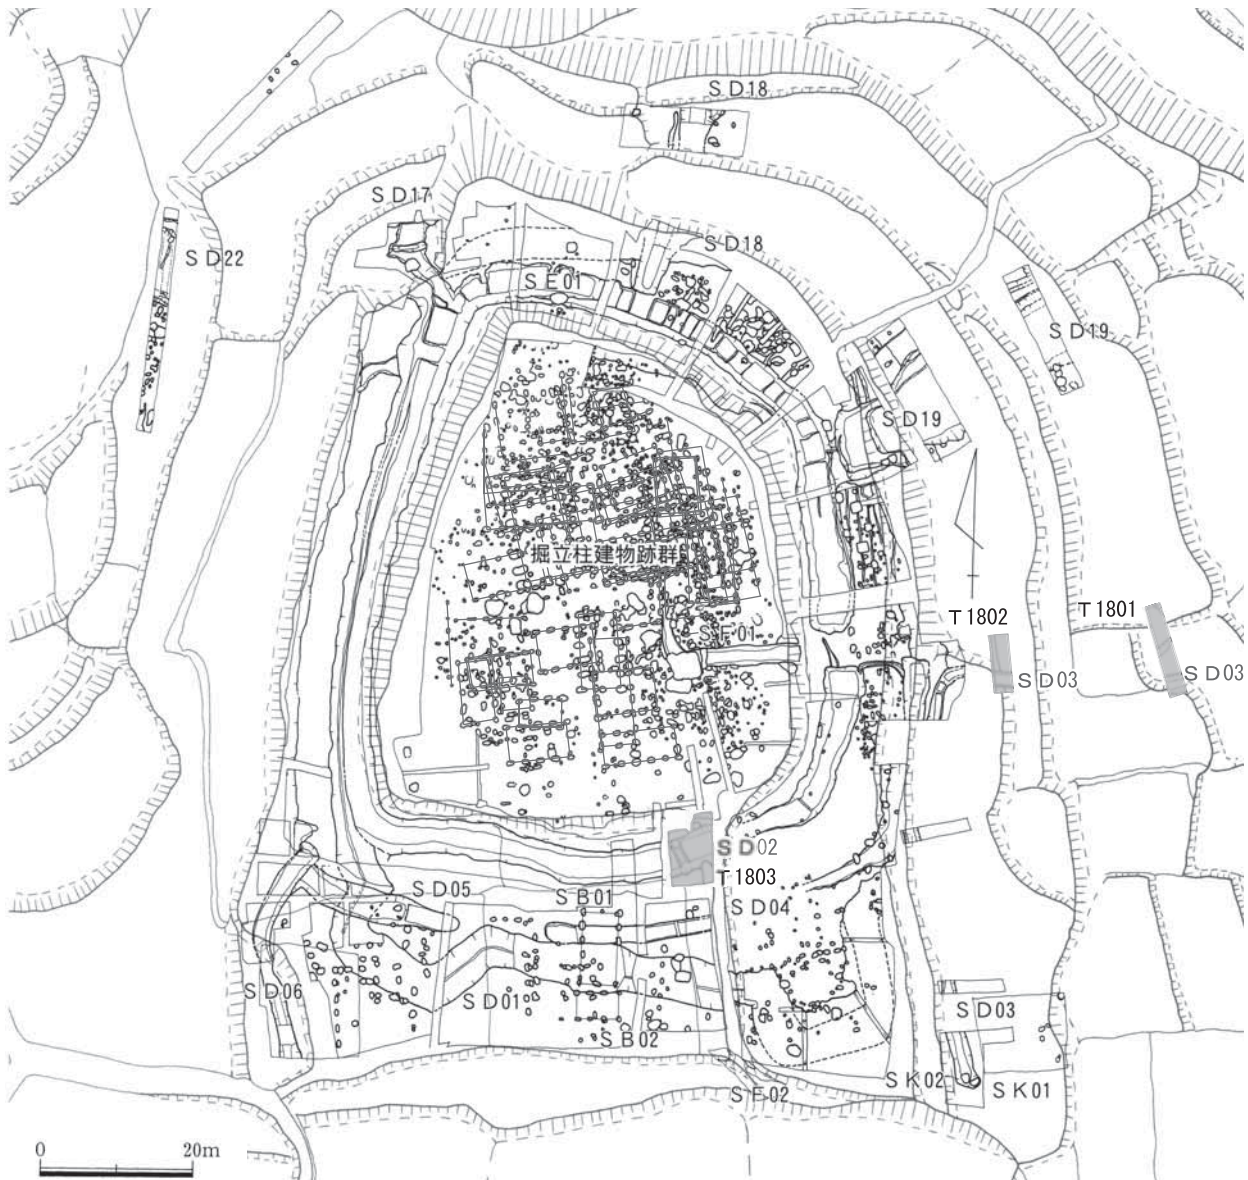
図9 18次調査区配置図 (1/1,000, アミ部分：18次調査区)

第18次調査は、平成17年5月から同年7月にかけて実施し、T1801～1803の計3地点で発掘調査を行った。調査面積は計77㎡で、内訳はT1801：23㎡、T1802：18㎡、T1803：36㎡である。

当該調査の主たる目的は、第1次調査で既にその存在が明らかとなっていた堀跡SD03と千畳敷を圍繞する横堀跡SD02の範囲確認調査である。当該遺構が保存整備に伴う遺構表示の対象地であることから、その配置状況や規模などに関するデータを得る必要があったことから調査を実施した。

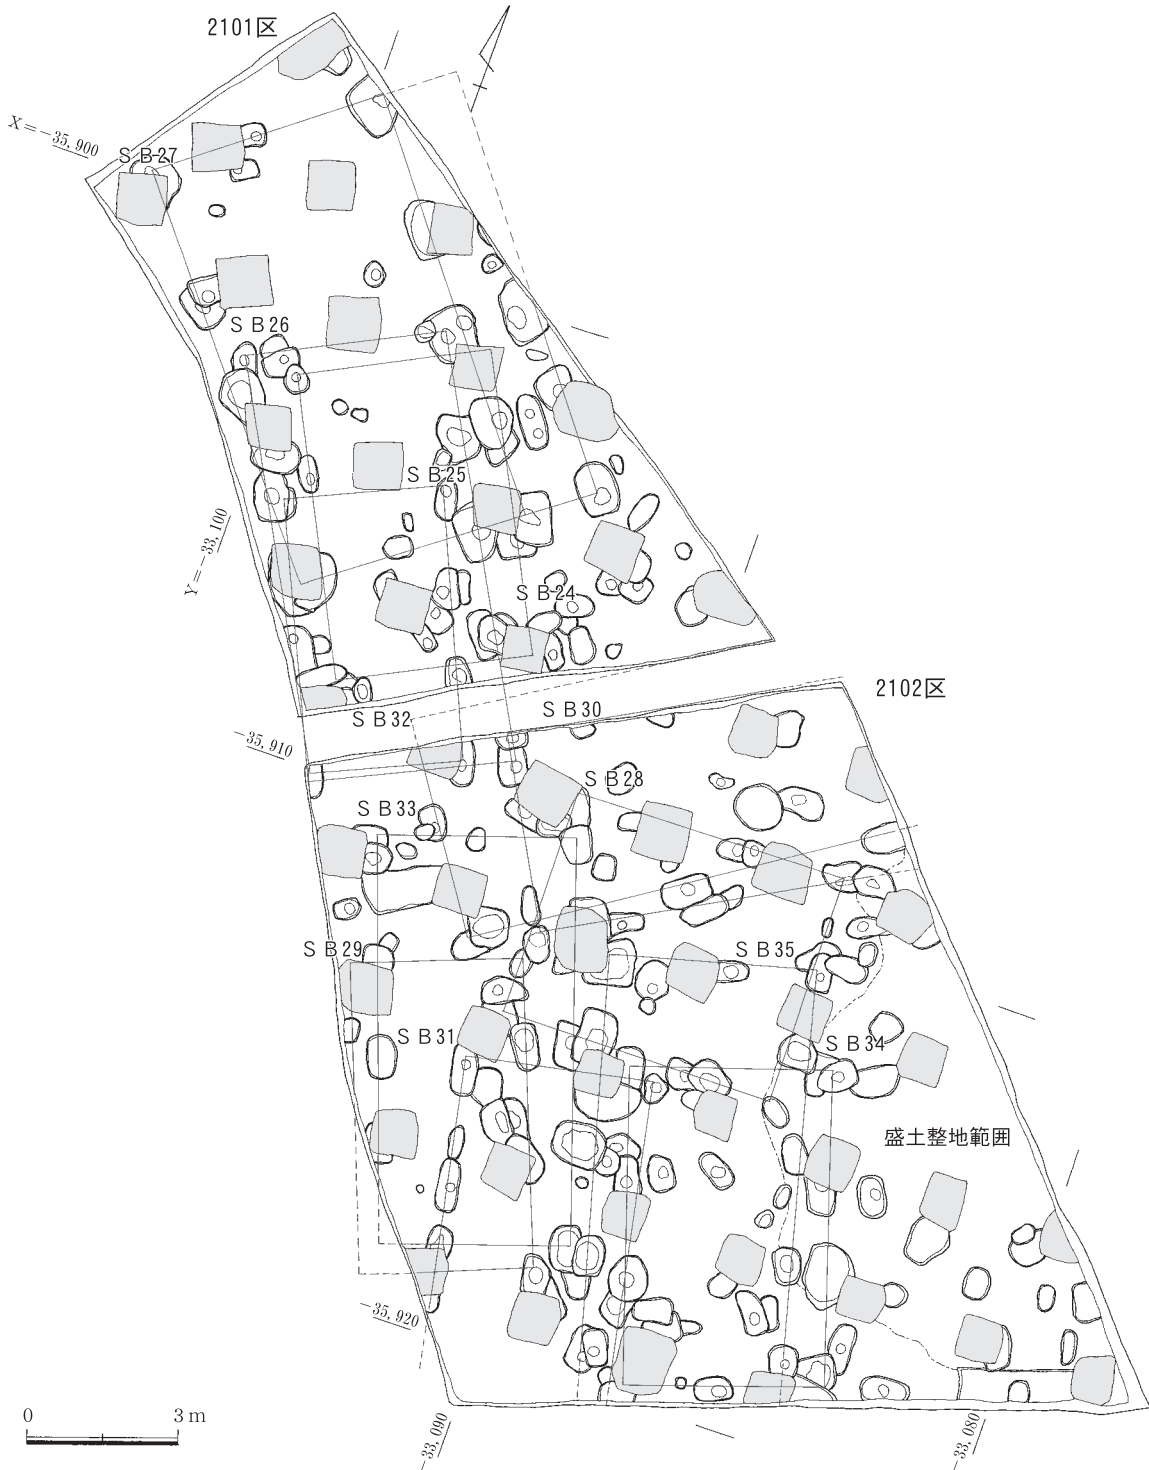
図37 21次調査遺構配置図 (1/150, アミは攪乱)

2102区西側で検出した桁行3間、梁行1間の掘立柱南北棟建物跡。西側柱筋の一部は調査区外である。規模は桁行約6.2m、梁行約3.4m(約11尺2寸)で、桁行の柱間寸法は約1.6~2.4m(約5尺3寸~7尺9寸)。S B 28, S B 30と重複しており、S B 28→S B 29→S B 30の順で建てられている。

2102区南側で検出した桁行4間以上、梁行2間の掘立柱南北棟建物跡。北側柱筋間で柱穴を検出している一方、南側で検出していないことから、調査区外へ延びるか、もしくは削平のため確認できなかったとみられる。規模は桁行約8.0m以上、梁行約4.0mで、柱間寸法は桁行約1.7~2.2m(約5尺6寸~7尺3寸)、梁行約1.8~2.2m(約5尺9寸~7尺3寸)である。S B 28, S B 33, S B 34と重複しており、これらの建物跡では最も新しい時期に建築されている。

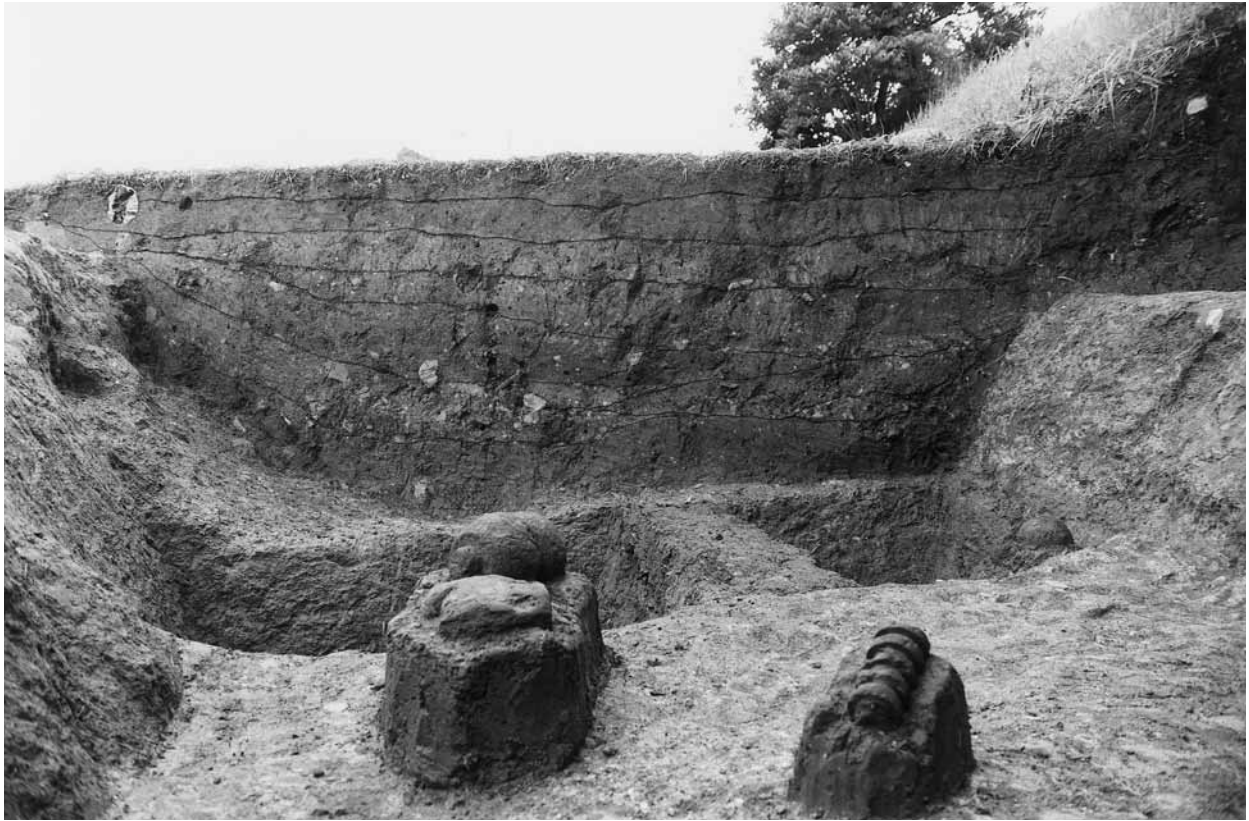
T 1803 S D 02土層断面 (東より)

また、調査区西側の堀底の一部には、長さ約2.7 m、幅約1.1~1.2 m、底幅約0.4~0.5 m、深さ約1.0 mの落ち込み状の不明遺構S X01を確認した。S D02埋土を掘り込んだ痕跡は確認できなかったことから、少なくともS D02の埋没前から存在した可能性が高い。このことを示すように、S D02下層埋土とS X01埋土は対応関係にある (図12)。

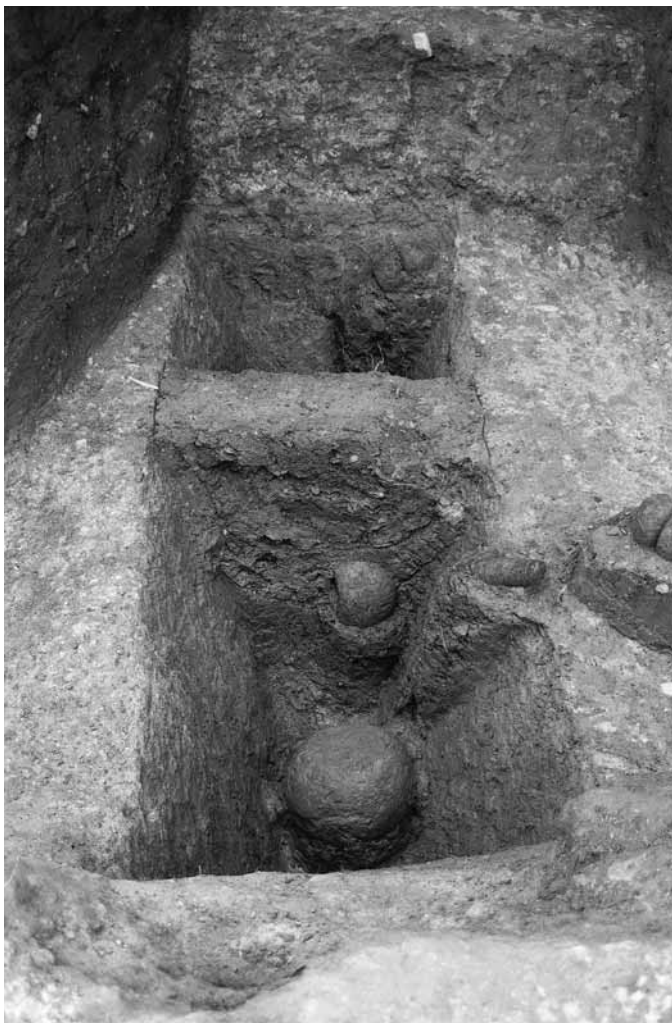
T 1803 S D 02底面検出の不明遺構 S X 01
(南より)
