北条義時法華堂跡

確認調査報告書

平成17年11月

鎌倉市教育委員会

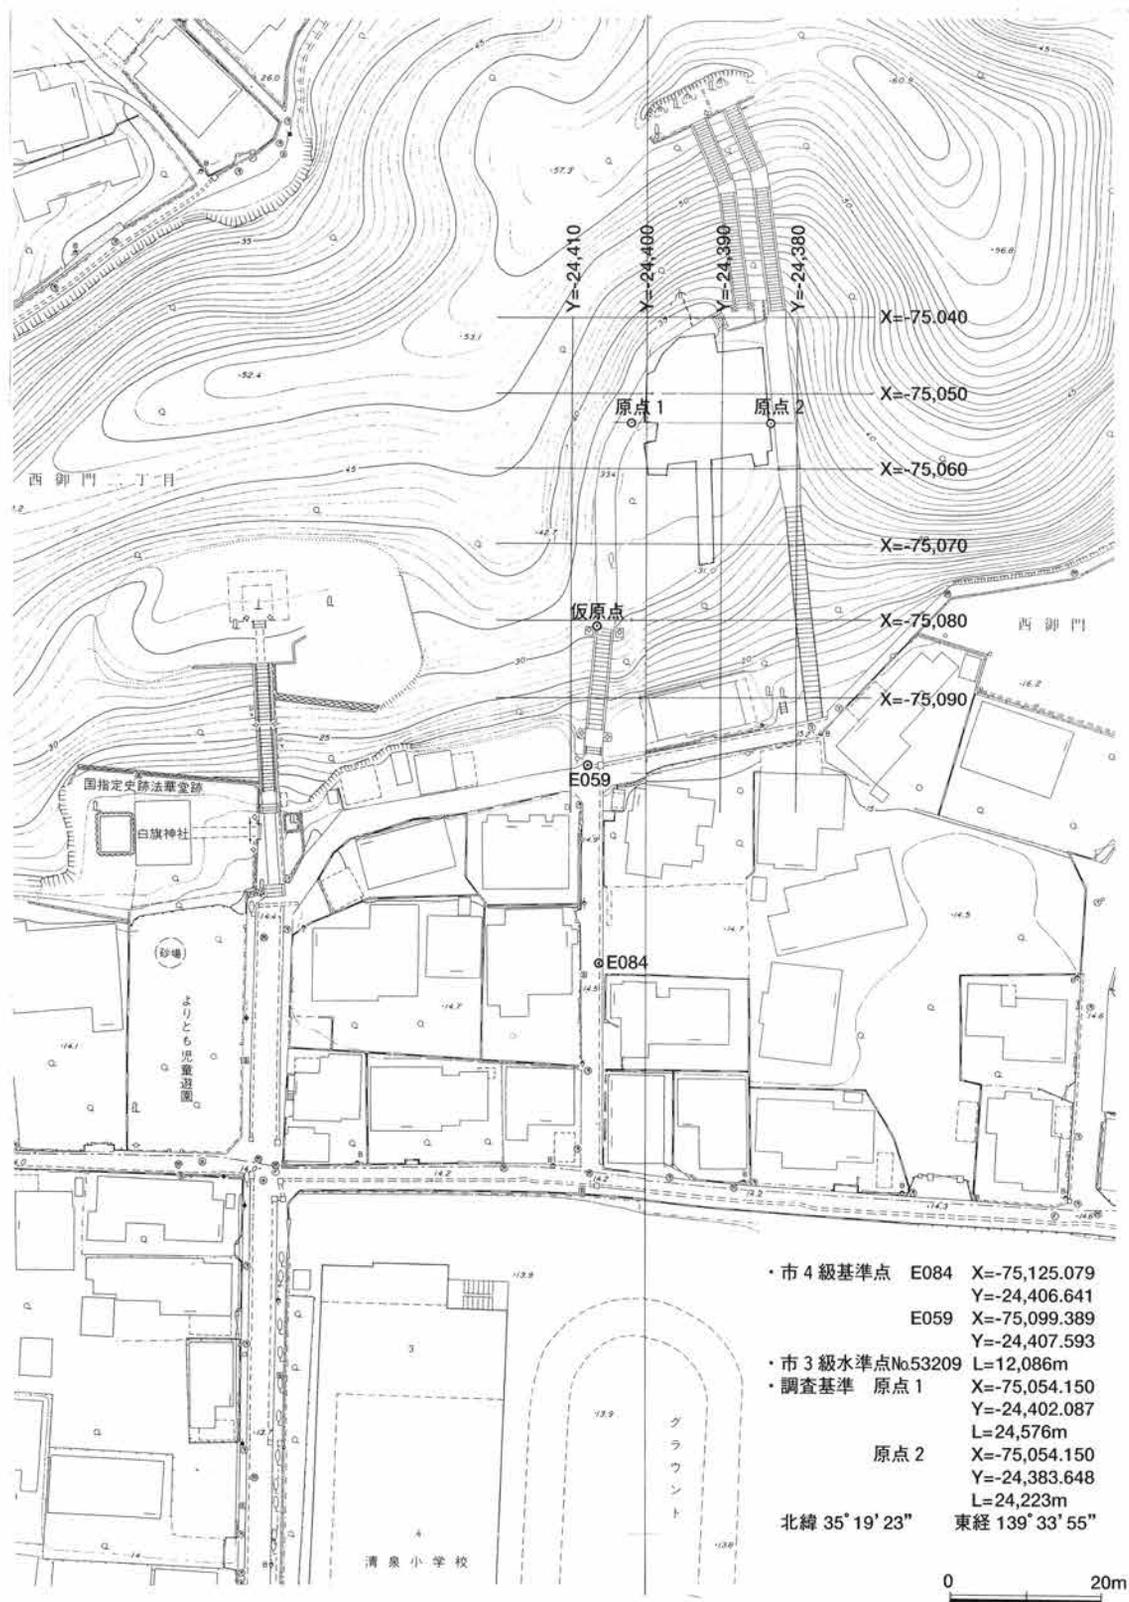
図2 測量原点設定図

調査に先立って行われた試掘調査結果を元に、人手で表土を約80～100cm掘り下げたところ遺構面を検出した。グリッドは、国土座標を基準に南北軸と東西軸を設定した。グリッドは市内4級基準点の内E059 (X=-75,099.389 Y=-24,407.593) と、E084 (X=-75,125.079 Y=-24,406.641) を基準に、調査基準の原点1 (X=-75,054.150 Y=-24,402.087 Z=24.576m)、原点2 (X=-75,054.150 Y=-24,383.648 Z=24.223m) を設定したもので、調査中に使用した水準点は鎌倉市三級水準点No.53209 (L=12.086m) から原点1に移動したもので、原点1の海拔は24.576mである。

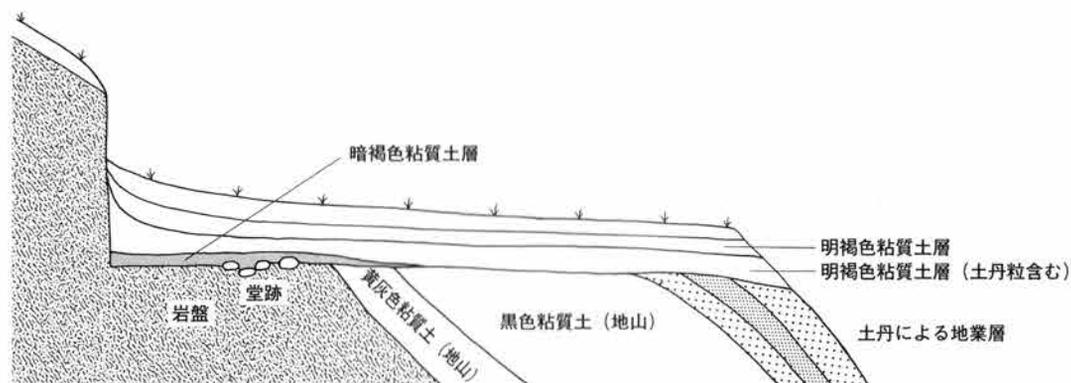
図3 土層堆積模式図

人力でおよそ30cm掘削した表土の下には、第1層の明褐色土層と第2層の明褐色粘質土層からなる旧耕作土が約60cmの厚さで堆積している。第2層の明褐色粘質土層からは2条の溝が検出された。溝の中から宝永4年(1707)富士山噴火時のスコリアが出土していることから、第2層は江戸期のものと考えられる。Ⅰ区すべてとⅡ区・Ⅲ区の南半分は、第2層の明褐色粘質土層を取り除くと直接遺構面が検出された。Ⅱ区・Ⅲ区の北半分では第2層の明褐色粘質土層の下に堅く締まった第4層の暗褐色粘質土層が検出された。雨落ち溝、縁礎石等、遺構・遺物が良好な状態で遺存している北側は必ずこの第4層の暗褐色粘質土層に覆われている。耕作等により暗褐色粘質土層が削平され直接遺構面が検出されている南側一帯は、遺構の遺存状態は良好ではなかった。

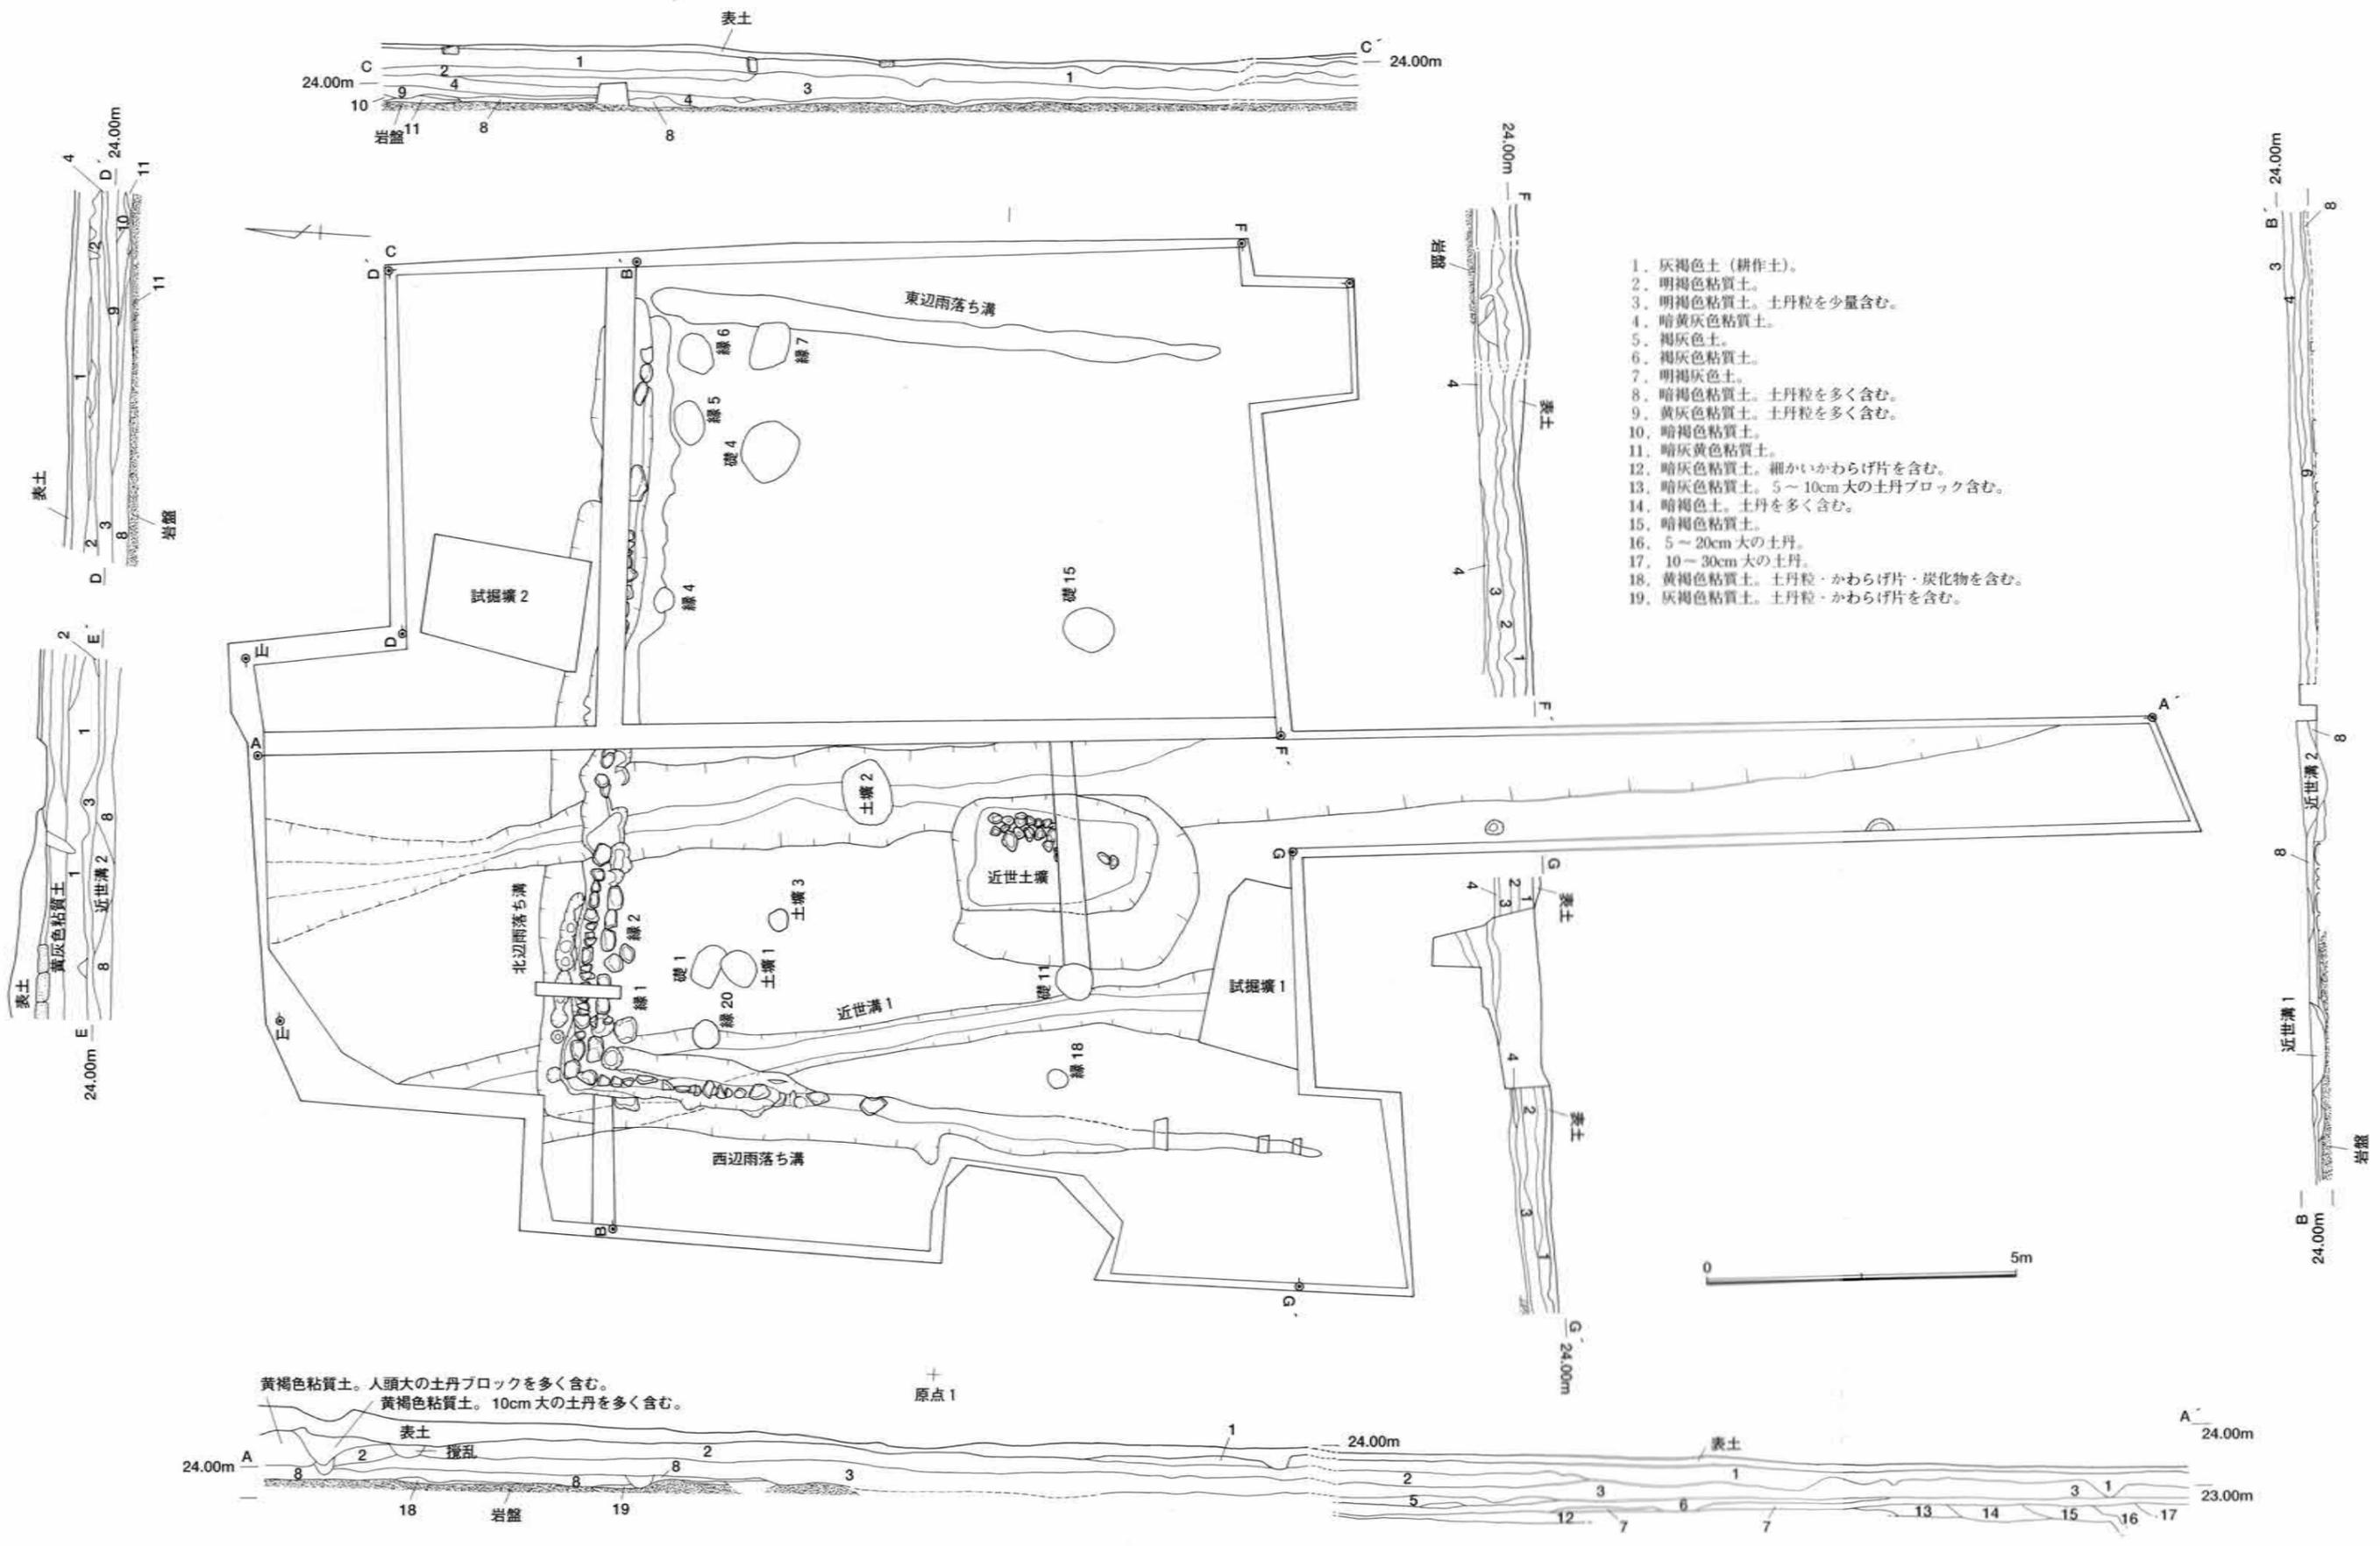
図4 遺構全測図

Ⅱ区からⅢ区に跨り、設定した主調査区内で堂跡を検出、確認した。堂は礎石建物で礎石掘方、縁束、雨落ち溝が確認された。基壇を構成するような版築は、後世の耕作等の削平のために遺存していない。基盤層である岩盤面、黒色土(地山)面の高まりが海拔23.50～23.60m、削平の著しい南側の低い面が海拔23.30mであった。

堂跡を取り囲む雨落ち溝の内側で、径70～100cm、深さ2～5cm程の礎石掘方を3穴検出した。そのうち礎石1と礎石4は堂跡の北西角と北東角の位置にあたり間の距離はおよそ8,200～8,700mmである。礎石及び掘方内には根石は遺存していない。

堂跡の北西隅、雨落ち溝に平行して内側に据えられている直径30～45cm程の大きさの礎石(縁1・2)を2個、直径40～60cm程の凹み(縁4～7・18・20)を検出した。礎石の遺存する縁1・縁2の間は約1,210mm、明瞭な掘方や根石は持っていない。凹みはいずれも堂の柱位置の延長線上に位置し、雨落ち溝の内側を巡ることから縁束礎石の抜き跡と考えられる。堂跡の北辺にあたる縁2と縁5は礎石1と礎石4の延長線上にあり、礎石の遺存する縁1と抜き跡の縁縁6の間を計測すると36尺7(10,900mm)、縁2と抜き跡の縁5の間を計測すると28尺(8,480mm)であった。

堂跡の北西隅で堂の北辺と西辺に平行する2列(抜き跡を含めると部分的に3列)の30～40cm大の安山岩製の川原石が並ぶ石列を検出した。この石列の軸線が堂と平行していることから、堂の外周を巡る雨落ち溝と考えられた。礎石の遺存する縁1と縁2から石列の軸線まで計測すると2.5尺(750mm)であった。溝は3列の石列からなり、中央の石列を両脇の石列より一段低く据え溝としている。

本調査に先立ち平成16年5月28日に試掘調査を行った。南北奥行約30m、東西幅約20mの敷地のほぼ中央西よりに第1試掘壙、中央北奥に第2試掘壙を設けた。位置は図4遺構全側図中に示してある。

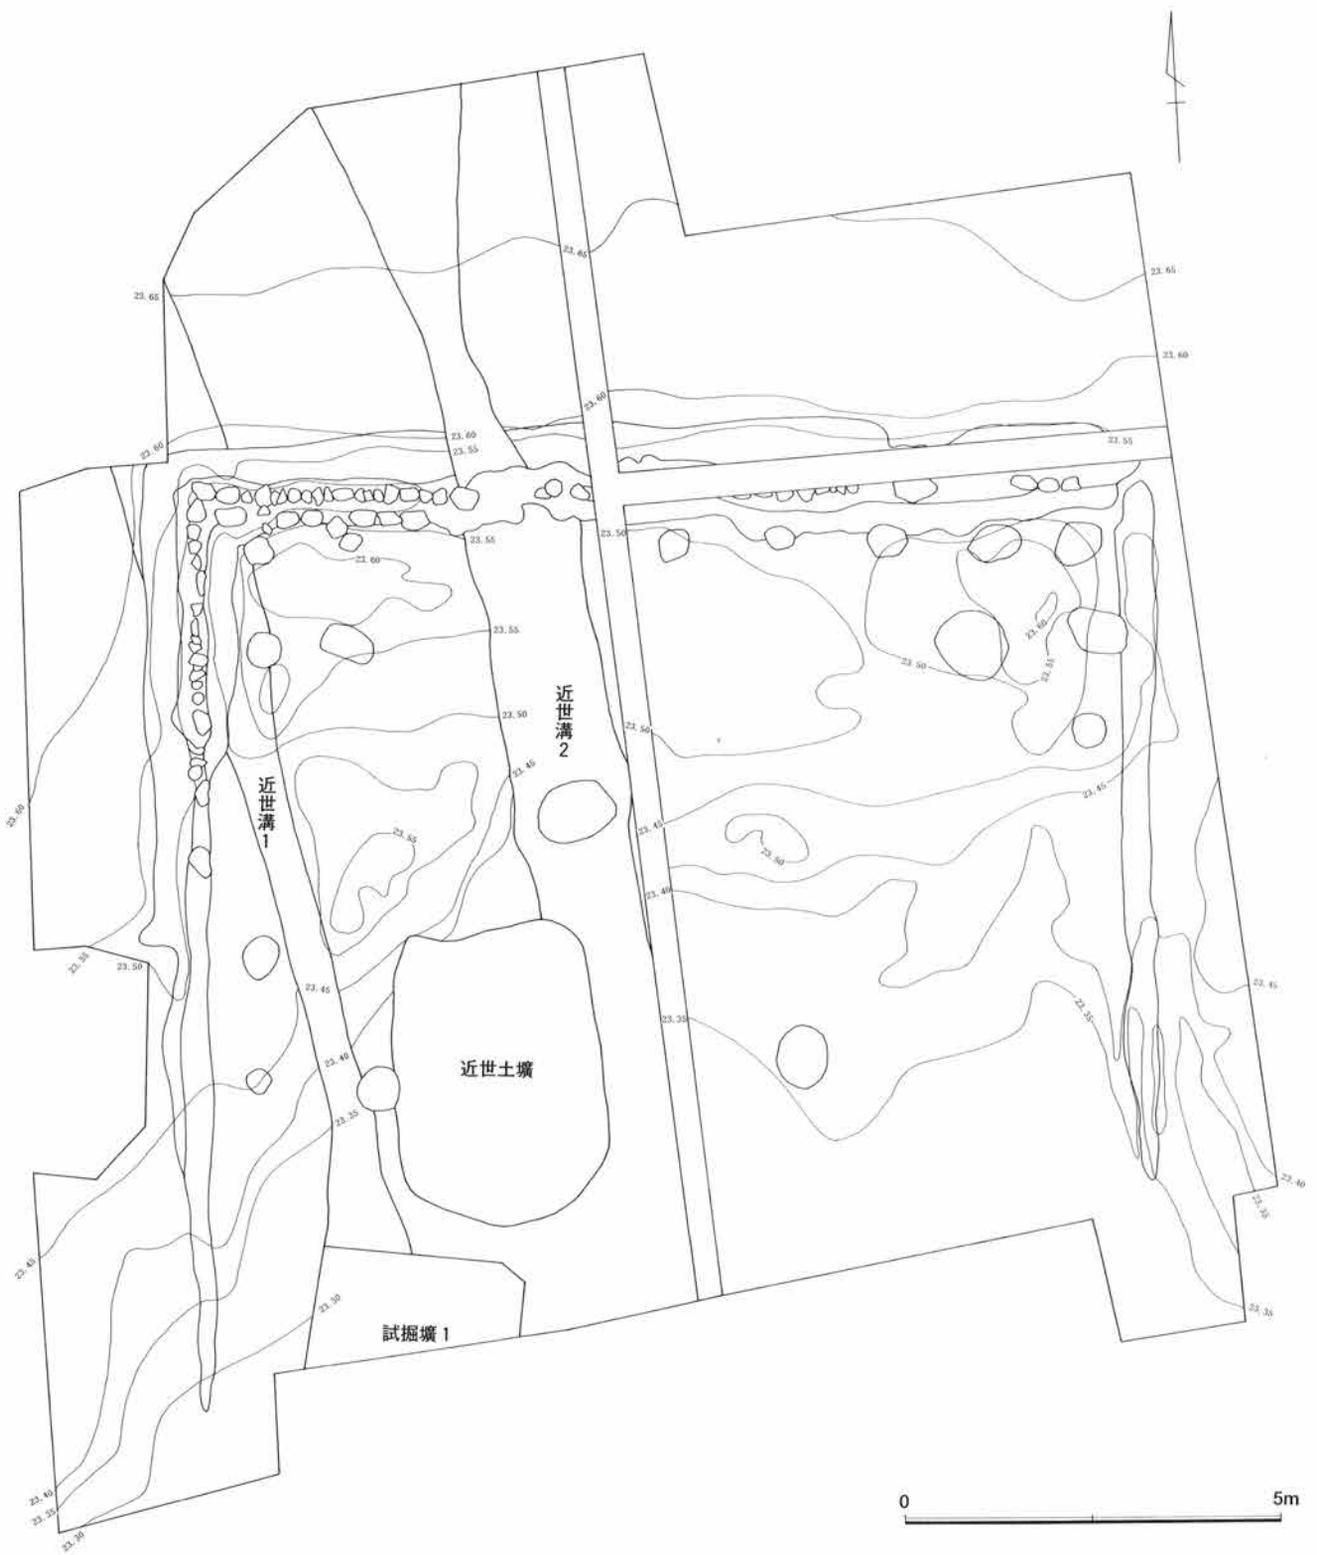
図5 調査地点地形測量図

第1層の約30cm下、第2層の明褐色粘質土層の上面を第1面とする。中央の土層断面で観察すると、北端と南端では約40cmの高低差が認められた。II区、III区共に高低差はあるがほぼ平坦な面が広がる。

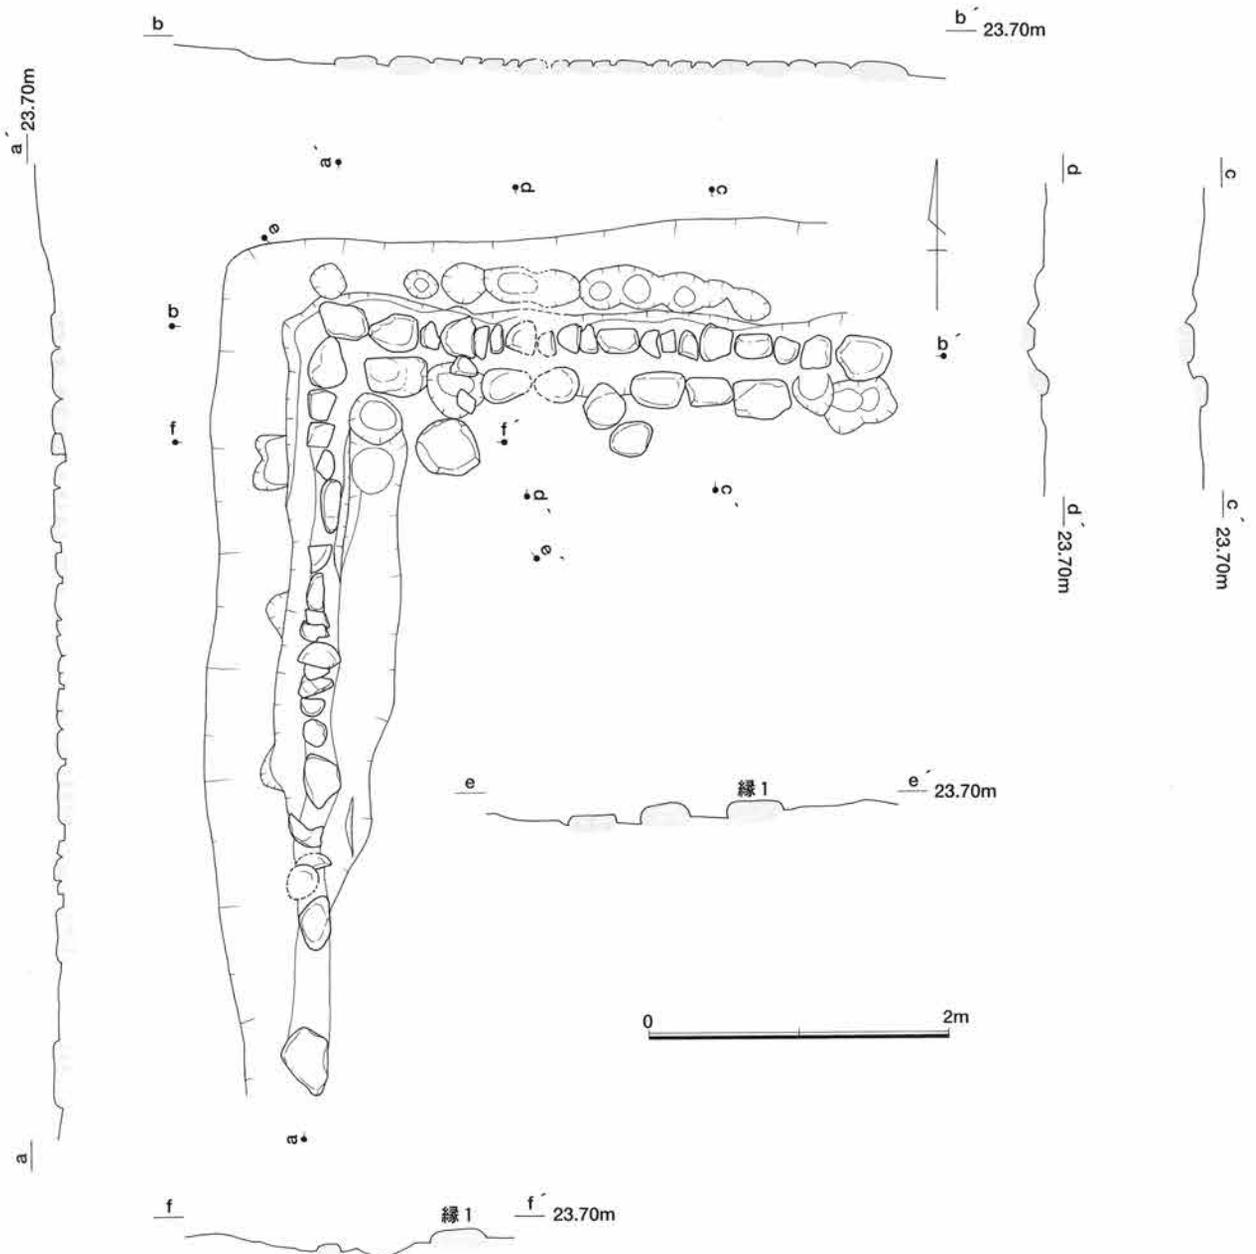
図6 雨落ち溝北西部詳細図

西辺雨落ち溝 北西角の遺存状態は良好であるが、北西角より南に5mまでは中央石列が遺存する。北西角より南に約5m地点で、雨落ち溝上面でかわらけがまとまって出土した。雨落ち溝の石列は中央列以外はすべて抜かれていることから、雨落ち溝が機能しなくなってから(堂の廃絶)廃棄されたものと考えられる。それ以南はすべての石が抜かれ中央石列の

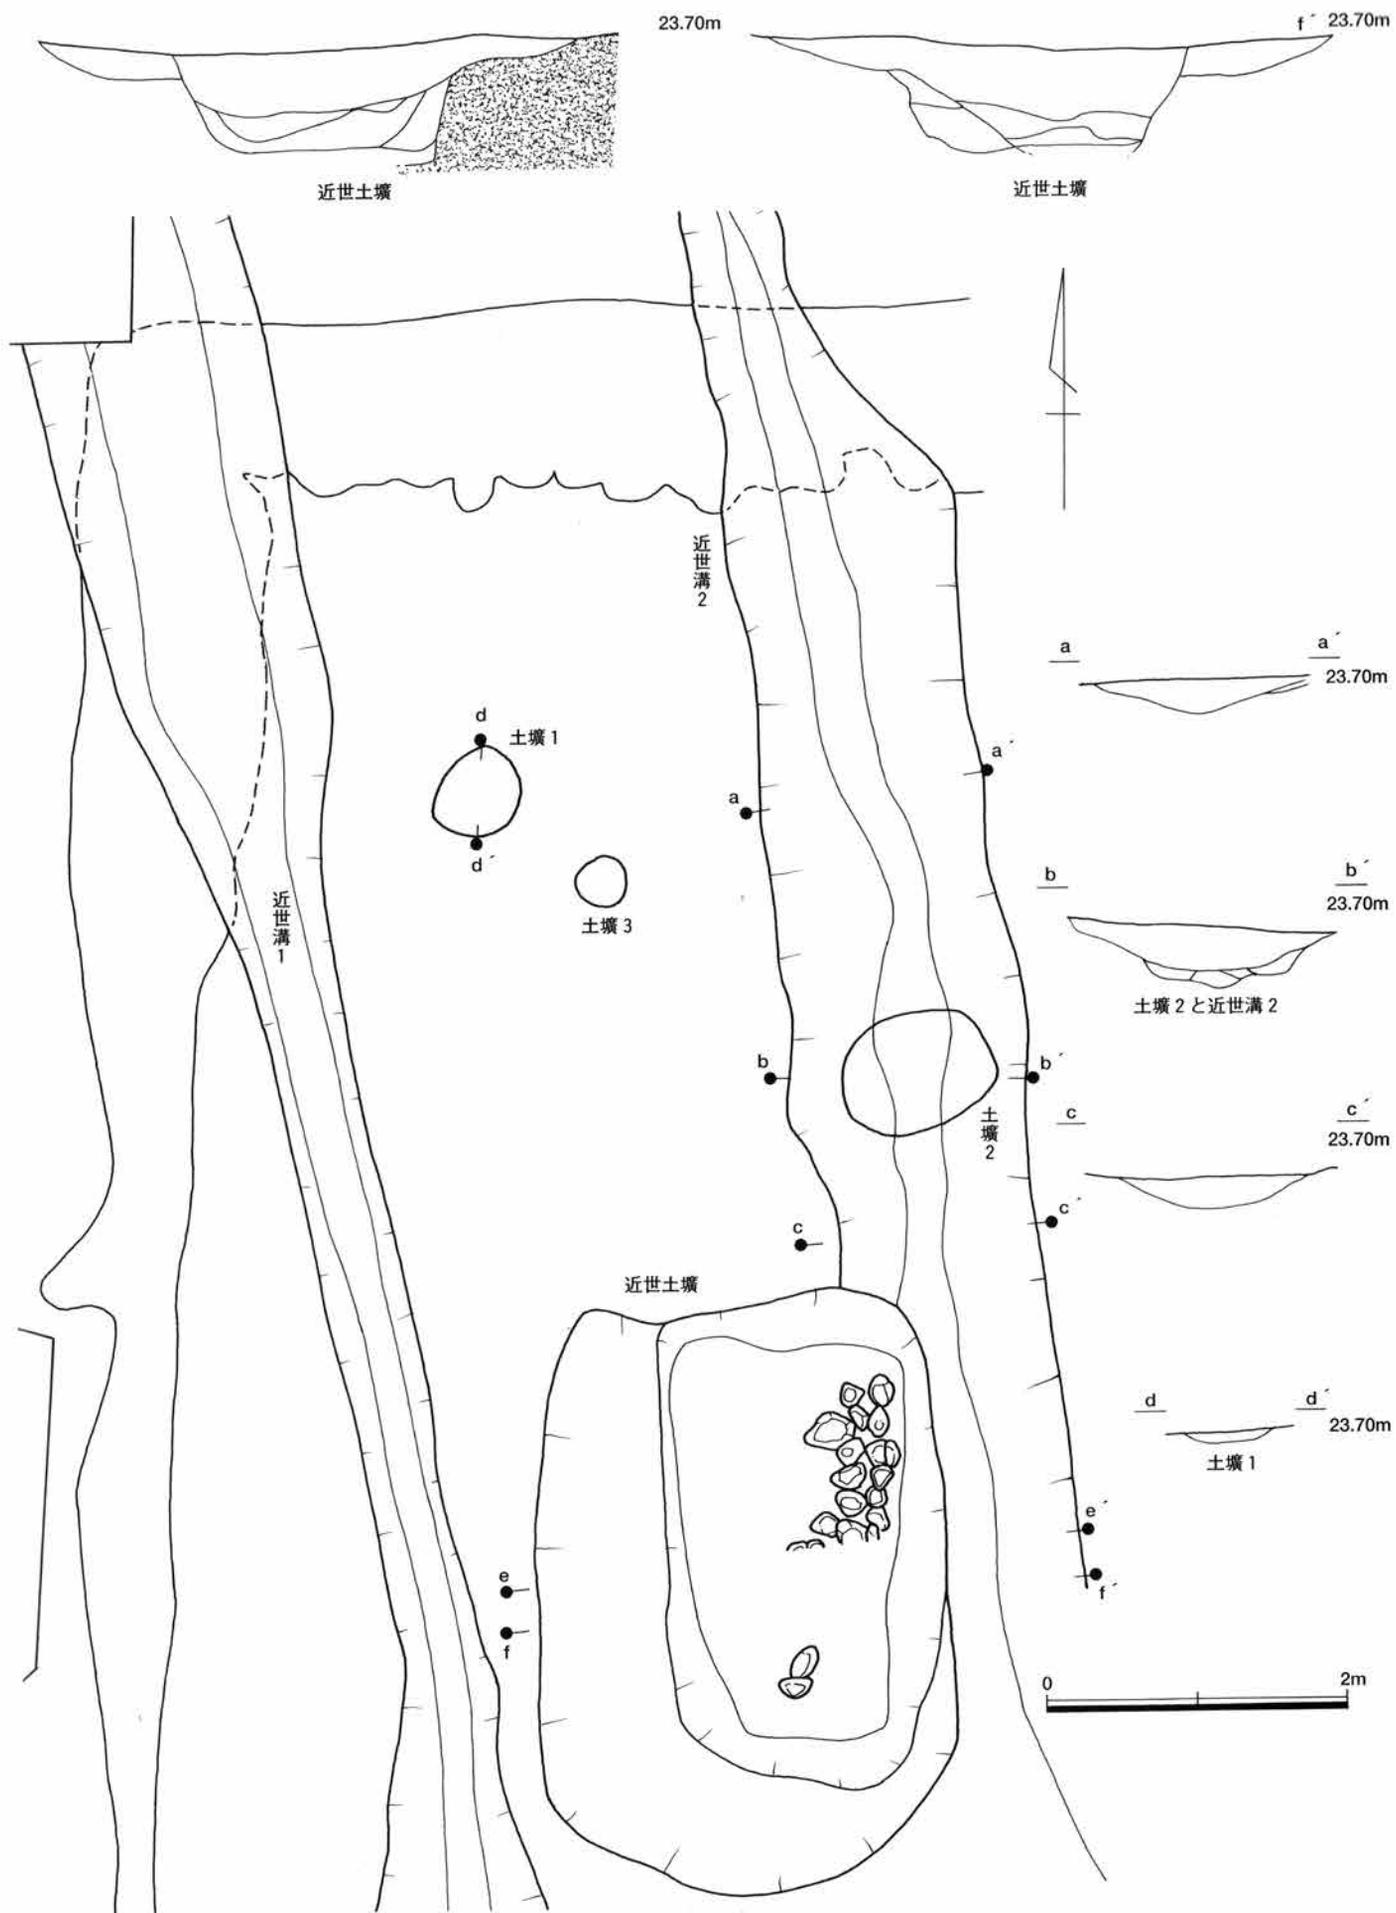
図7 土壌と近世溝・近世土壌

Ⅱ区中央南よりで検出した土壇である。南北3.9m、東西3m、岩盤面からの深さ0.7mの長方形箱形を呈している。西側半分は岩盤を穿ち、東側半分は地山を掘り込んで作られている。近世溝2の肩を掘り込んで作られていることから、近世溝2より新しいことがわかる。底面はほぼ平らだが、地山を掘り込んで東側は底面に直径20~30cm程の扁平な伊豆石を敷き詰めてある。この伊豆石は、2面で検出された堂跡の雨落ち溝に使用されていた石材を転用したものと思われる。地山部分だけに伊豆石が敷かれて

いるのは、西側が岩盤で堅牢なのに対して東側は地山で柔らかいためとも考えられる。しかし土壌の周囲及び内側に規則性のある柱穴等は認められないことから、建物と云うより覆いだけ掛けた室の様なものではないかとも考えられる。あるいは水溜か。

土壌北壁の土層面を観察すると、岩盤は西から東に向かい約30°の傾斜で落ち込んでいる。岩盤面上の地山面も約30°の傾斜で東に落ち込んでいる様子が観察された。

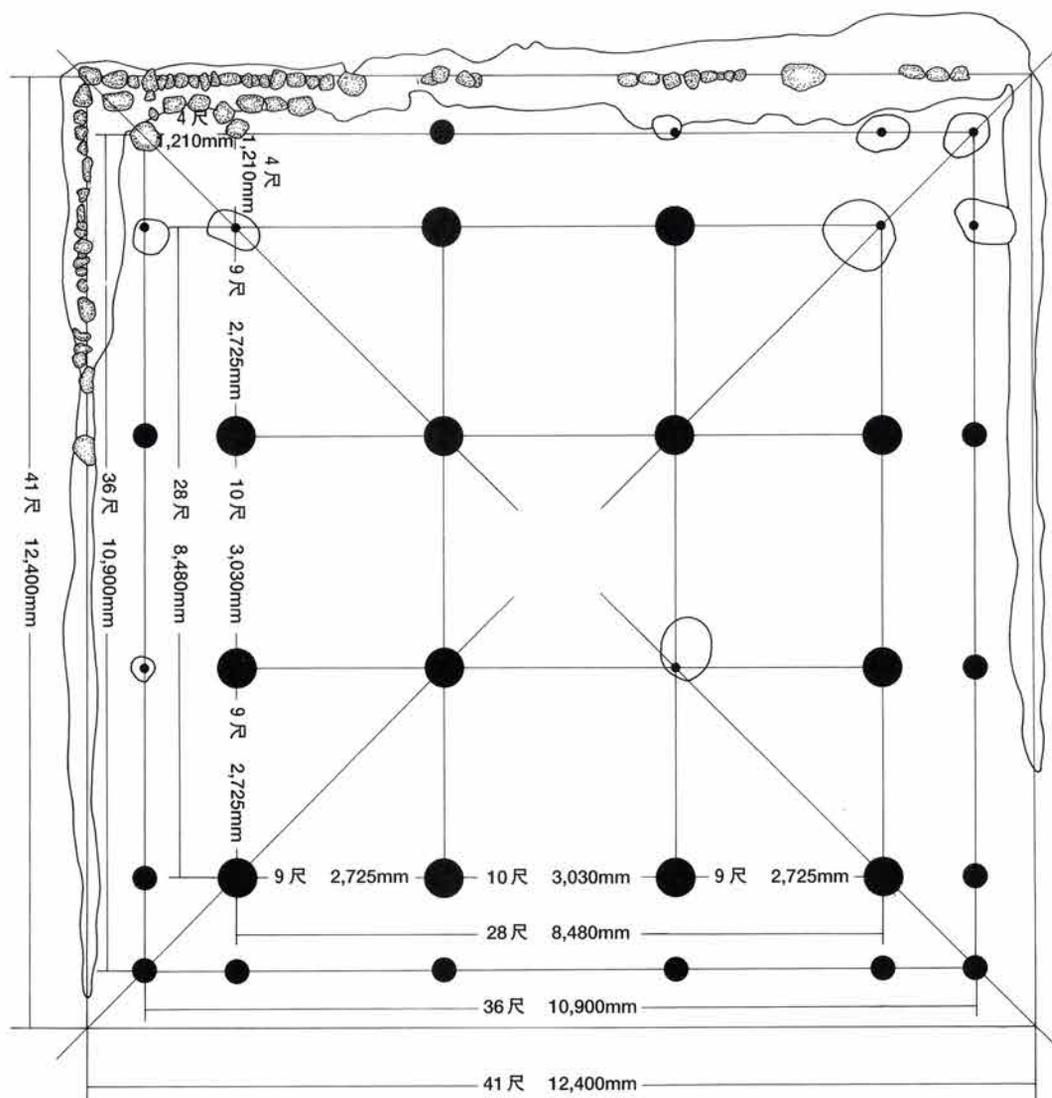
図9 堂跡柱間寸法図

検出された堂跡は方三間の堂で、本体の平面形は幅・奥行共に28尺(8,480mm)、中央の柱間は10尺(3,030mm)、両脇の柱間が各9尺(2,725mm)、堂の周囲には幅4尺(1,210mm)の縁が廻り、軒出は2.5尺(750mm)であった。

d. 検出した堂跡の規模(図9)

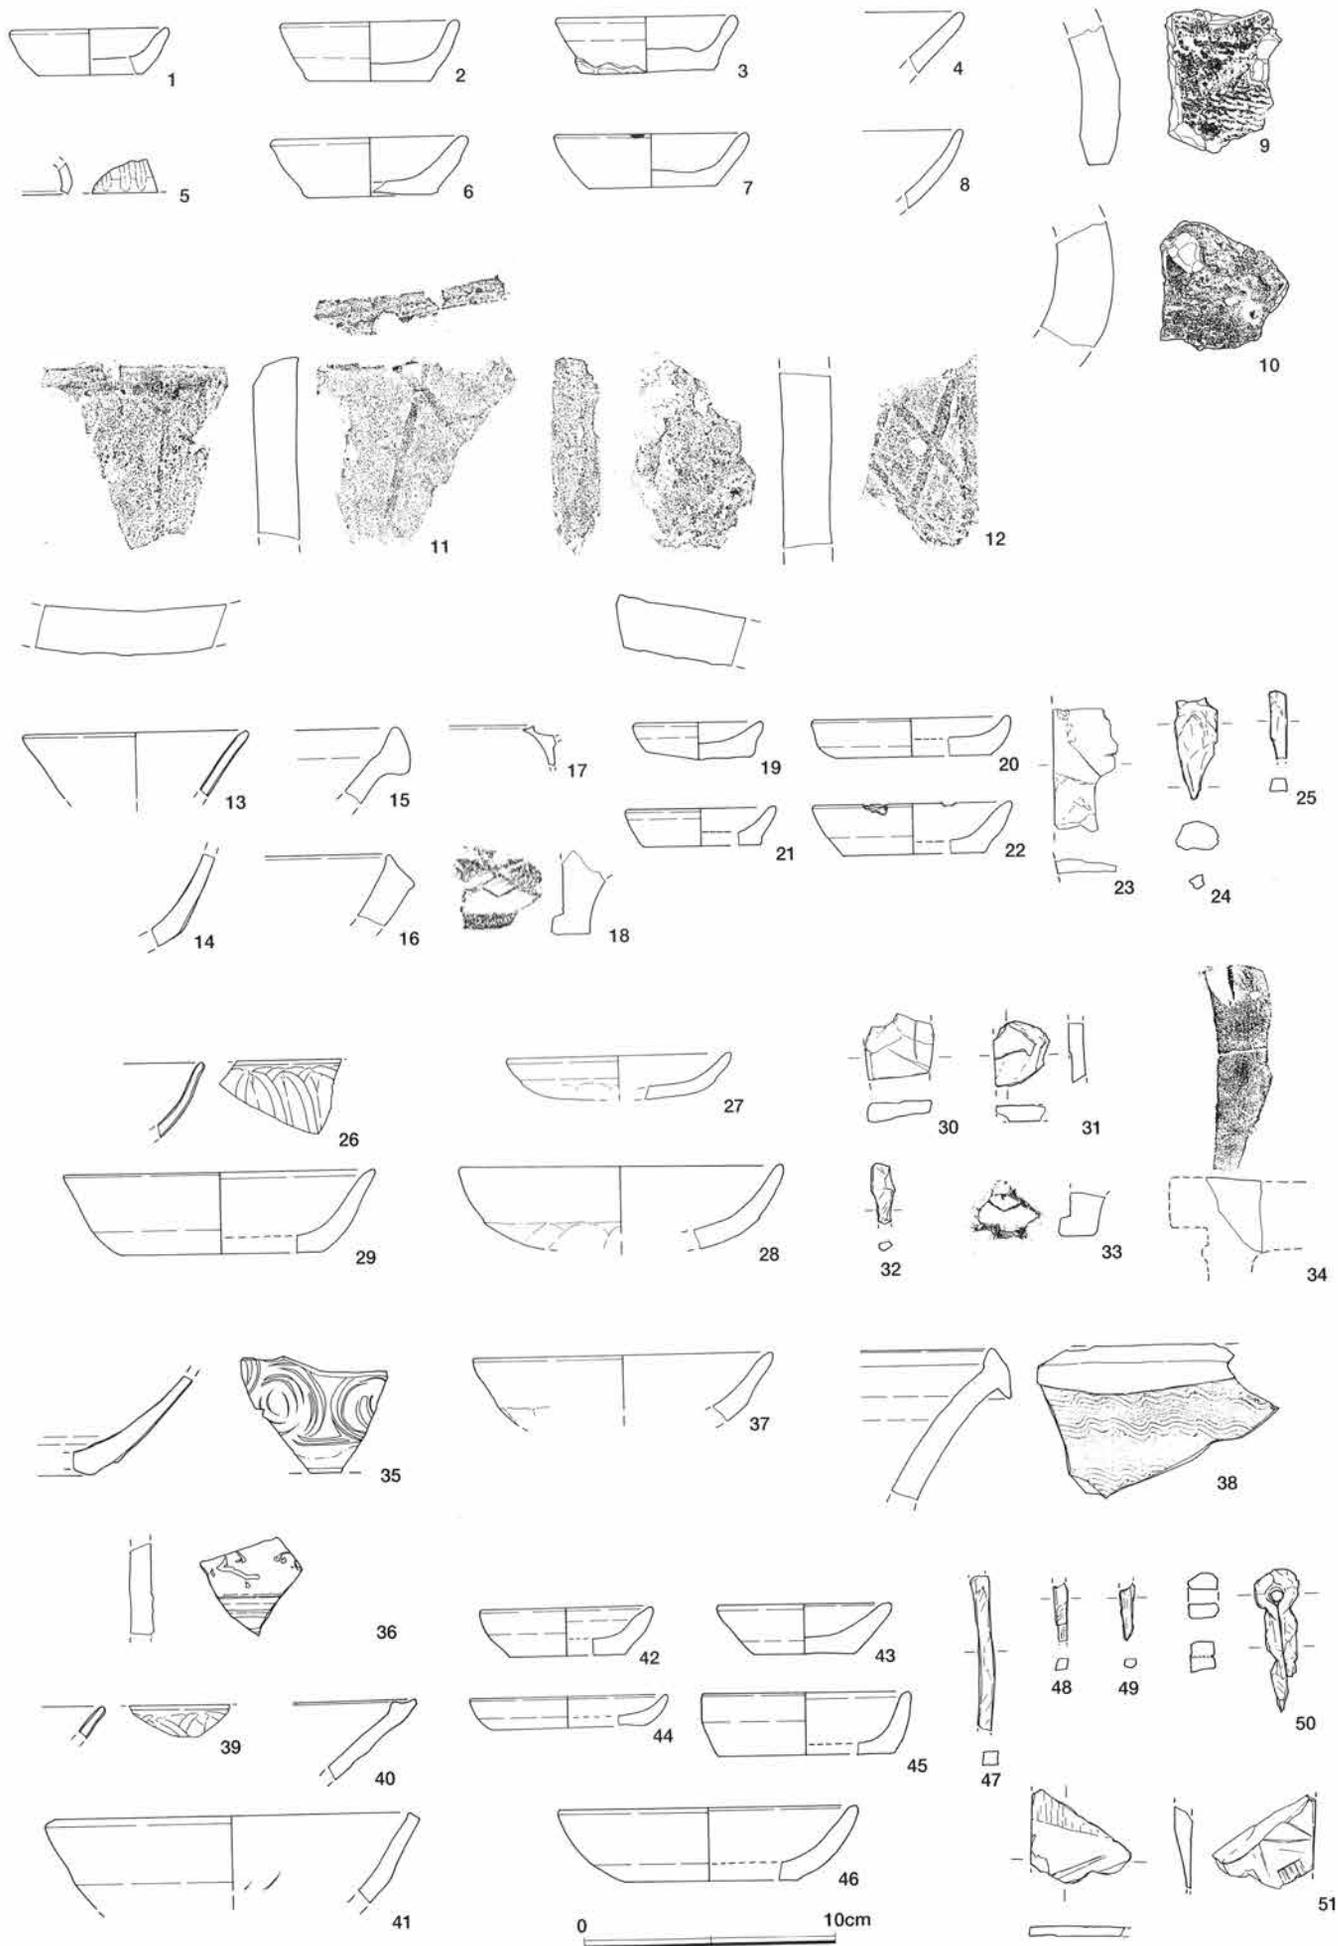
図10 表採・試掘・I区出土の遺物

図10-1～10は試掘トレンチ内から出土した。1は青白磁合子で、外側面に単蓮弁文が施される。畳付から外底面は露胎。2～8は小型糸切りかわらけ。2は口径6.3cm、底径4.2cm、器高1.8cm（以下部位・単位省略）、3は7.0・4.9・2.4、4は7.0・5.4・2.2、6は(7.6)(5.4)2.3、7は(7.5)(5.0)2.1を測る。9・10は男瓦である。9は白色粒や長石をふくむ灰色の精良胎土、焼成は良好で硬質である。凸面に縄目叩き、凹面にはナデによる整形が施され、側面には削りが見られる。厚さ1.5。10は軟質の白色礫を多く含む粗い淡灰褐色の胎土である。凸面は縄目をナデ消し、凹面は布目痕が残る。厚さ2.3。11・12は女瓦である。いずれも凸面に黒雲母を多く含む離れ砂が顕著である。11は軟質の白色礫を多く含む茶灰色の粗い胎土で、凸面に斜格子叩き、凹面にナデによる整形が施される。狭端部には細い削りが見られる。厚さは1.8。12も11の胎土に似たごく粗い胎土である。凸面には斜格子叩き、凹面にはナデが見られる。厚さは2.0。13～25はⅠ区遺物包含層から出土した。13は白磁口髡げ皿。素地は灰白色で緻密、復元口径が8.8。14は古瀬戸の天目茶碗下胴部である。胎土は茶灰色で精良緻密である。内外面には黒色の釉がかかるが、二次焼成を受けたのか、失透している。15は魚住片口鉢の口縁部片。胎土は白色粒を含み、精良で明灰色を呈す。16は常滑片口鉢Ⅱ類。胎土に白色粒を多く含み、器表は橙色を呈す。17は羽釜。胎土は雲母等を含み精良で、器表は橙色である。18は軒平瓦。やや小ぶりの陽刻下向き剣頭文である。白色粒を多く含む精良胎土で、軟質のものである。表面は橙色を呈す。19～22は糸切りかわらけである。19は5.0・4.2・1.4、20は(7.8)・(6.2)・1.5、21は(5.8)・(4.6)・1.5、22は(7.8)・(5.6)・2.0。23は砥石で、中砥とみられる。天草産か。両面ともに剥離しており、使用面等については不明。表面は淡褐色～茶灰色を呈す。残存長(4.7)・幅(2.4)・厚さ(0.8)を測る。表面剥離のため使用面等については不明である。24は不明金属製品である。残存で長さ(3.9)・幅(1.7)・厚さ(1.2)。25は鉄製品の釘で長さ(2.7)・幅(0.7)・厚さ0.5を測る。

26～36はⅠ区1面構成土から出土した。26は龍泉窯系青磁鎗蓮弁文碗。素地は灰白色で精良緻密、器表は灰緑色を呈す。27・28は手づくねかわらけである。27は器壁は薄手、平底気味で指頭痕は不明瞭である。指頭痕と体部のあいだにわずかに段がつく形状である。復元口径は(9.0)である。28も器壁は薄手、平底気味である。指頭痕と体部の間には段がつく。口径(10.8)である。27・28ともに口唇部の調整は簡略化されあまり感じられない。29は糸切りかわらけで、(12.4)・(8.0)・3.2を測る。30・31は石製品砥石で、ともに鳴滝産の仕上げ砥とみられる。30は灰黄色で、(2.5)・2.5・7.0を測る。少なくとも2面以上の使用が認められる。31は表面灰白色で、(2.4)・(2.2)・0.6を測る。表面が剥離しているため、使用面については

不明である。32は鉄製品の釘である。長(2.4)・幅0.5・厚0.4。33は軒平瓦で、陽刻下向き剣頭文の瓦頭部である。規格が小さく、胎土は白色粒を多く含み、硬質である。表面は淡褐色を呈す。34は軒丸瓦であるが、文様部分は欠損する。胎土は白色粒・雲母を多く含み精良、土器質に近く軟質である。表面は淡橙色を呈す。35は青白磁梅瓶。素地は白色で精良緻密、器表は薄い水青色を呈す。体部内外面に施釉されるが、外底面は露胎である。36は高麗青磁の瓶の下胴部。灵芝状雲模様が白象嵌によって表される。素地は明灰色で精良緻密、器表は灰緑色を呈す。底部に近い部分には何条かの沈線が入る。

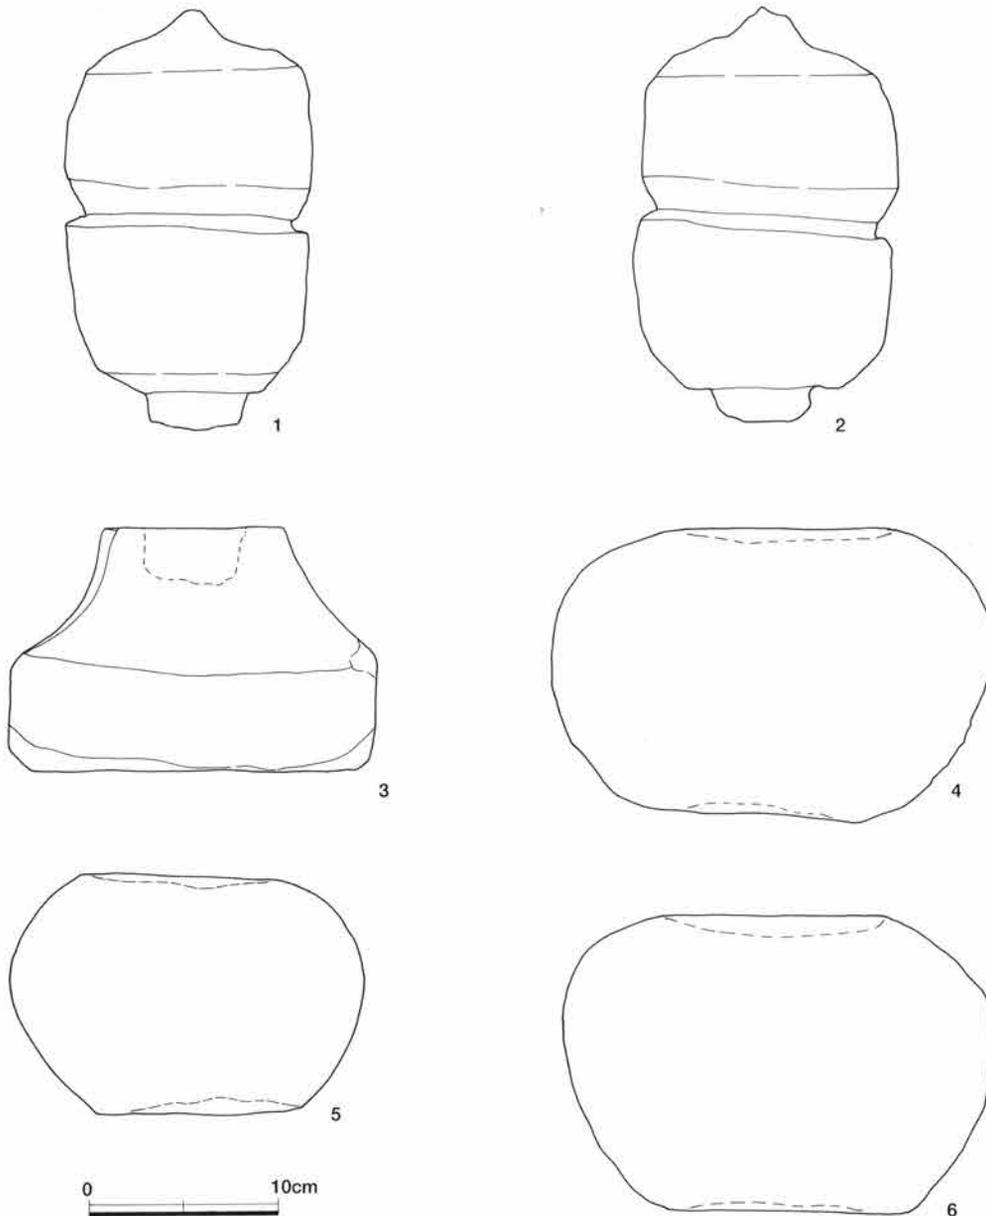
図11 表採の石塔

図11は表採の石塔類で、1・2は安山岩製、五輪塔空風輪である。1の空輪部の高さは10.9、最大径は13.1、くびれ部の径は10.8である。風輪部の高さは9.2、最大径は12.8、ほぞ部の長さは2.2、空風輪の全長22.3である。2の空輪部の高さは11.0、最大径は13.8、くびれ部の径は12.3である。風輪部の高さは10.2、最大径14.0、ほぞ部の長さが1.9で空風輪全長が22.1である。3は五輪塔火輪。高さ12.8、軒口高さ4.1、軒反中央高さ5.7、最大幅19.5の安山岩製である。種字等は見られない。4～6はいずれも安山岩製、五輪塔の水輪である。4は高さ15.0、最大径23.5。5は高さ12.5、最大径18.8。6は高さ15.4、最大径22.7である。1・2は3とは別個体とみられる。3は軒の反り等から南北朝～室町期、4～6は室町期のものとみられる。

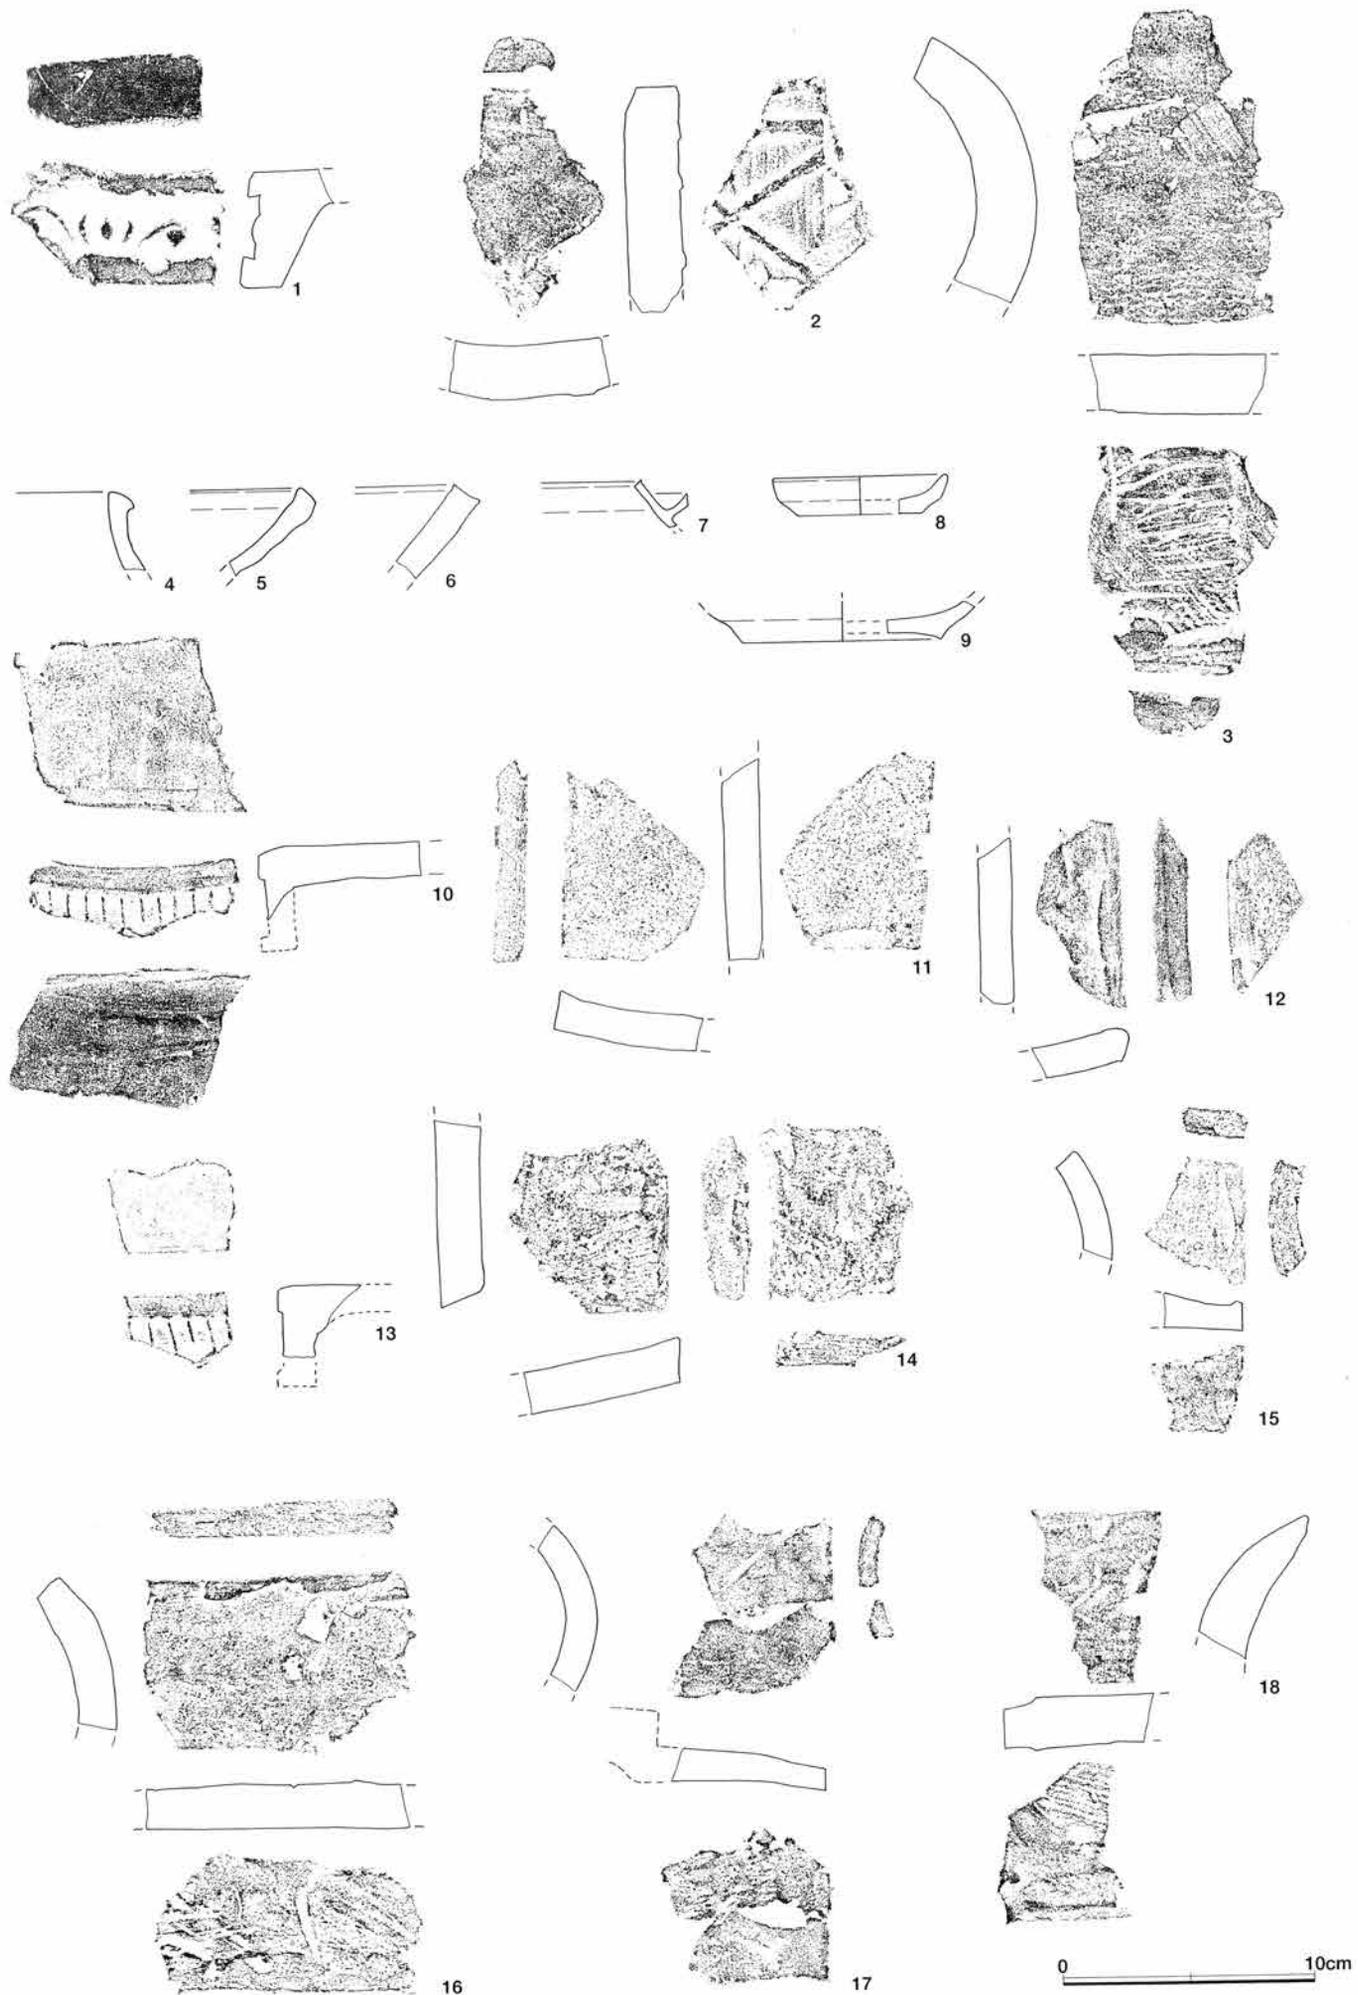
図12 表土・包含層出土の遺物

図12の1～3はⅢ区表土から出土した。1は軒平瓦の瓦頭部で、唐草文が施される。黒色粒を含む明灰色の胎土で、硬質である。2は女瓦で、胎土は明灰色で白色粒を多く含む精良で、硬質である。凸面に強い斜格子の叩き、凹面にはナデによる整形が見られる。厚さ2.1である。3は男瓦で、明灰色で白色粒を多く含む精良胎土で硬質である。凸面に縄目叩き、凹面には布目痕をかすかに残す。厚さ2.3である。4は青磁壺の口縁部である。灰白色の素地で、器表は灰緑色を呈す。5は古瀬戸播鉢の口縁部である。口唇部が内側にやや突出する。器表は茶褐色を呈し、黄白色の胎土である。後Ⅳ期くらい製の品か。6は常滑片口鉢Ⅱ類。器表・胎土ともに橙色を呈し、胎土に白色粒等を含む。7は羽釜。石英や褐色粒を含む肌色の胎土で、鏝の先端部から裏側にかけて炭化物が付着している。8は小型糸切りかわらけで(6.8)・(4.8)・1.5を測る。9は志野碗もしくは皿か。黄白色の胎土に、内外面に半透明の釉がかかる。10・13は軒平瓦。ともに瓦頭文様は短い密着型の陽刻下向き剣頭文を有する。胎土も類似し、白色粒を多く含んだ淡灰～淡橙色の精良胎土で、軟質である。平瓦部分の厚さは1cmとやや薄い。11・12は女瓦である。ともに白色粒を多く含む精良胎土で、軟質である。表面は淡橙色～橙色を呈す。厚さは1.4前後を測る。14は女瓦である。胎土は灰白色と軟質の白色の礫がマール状に混じり合いごく粗く、表面は灰色を呈す。両面にナデ調整が見られる。凸面の離れ砂が顕著である。厚さ1.7。15は男瓦玉縁部で、胎土は14に似る。表面は淡灰色を呈す。16は男瓦筒部。胎土は灰白色で軟質の白色礫を多く含む、粗い。表面は暗灰色で、凸面にはかすかに縄目痕が見られる。17は男瓦玉縁部。胎土は白色粒を多く含む、軟質のものである。18は男瓦筒部の端部。胎土は白色粒を多く含む精良で、軟質のタイプである。表面は暗灰色を呈す。
