北条義時法華堂跡

確認調査報告書

平成17年11月

鎌倉市教育委員会

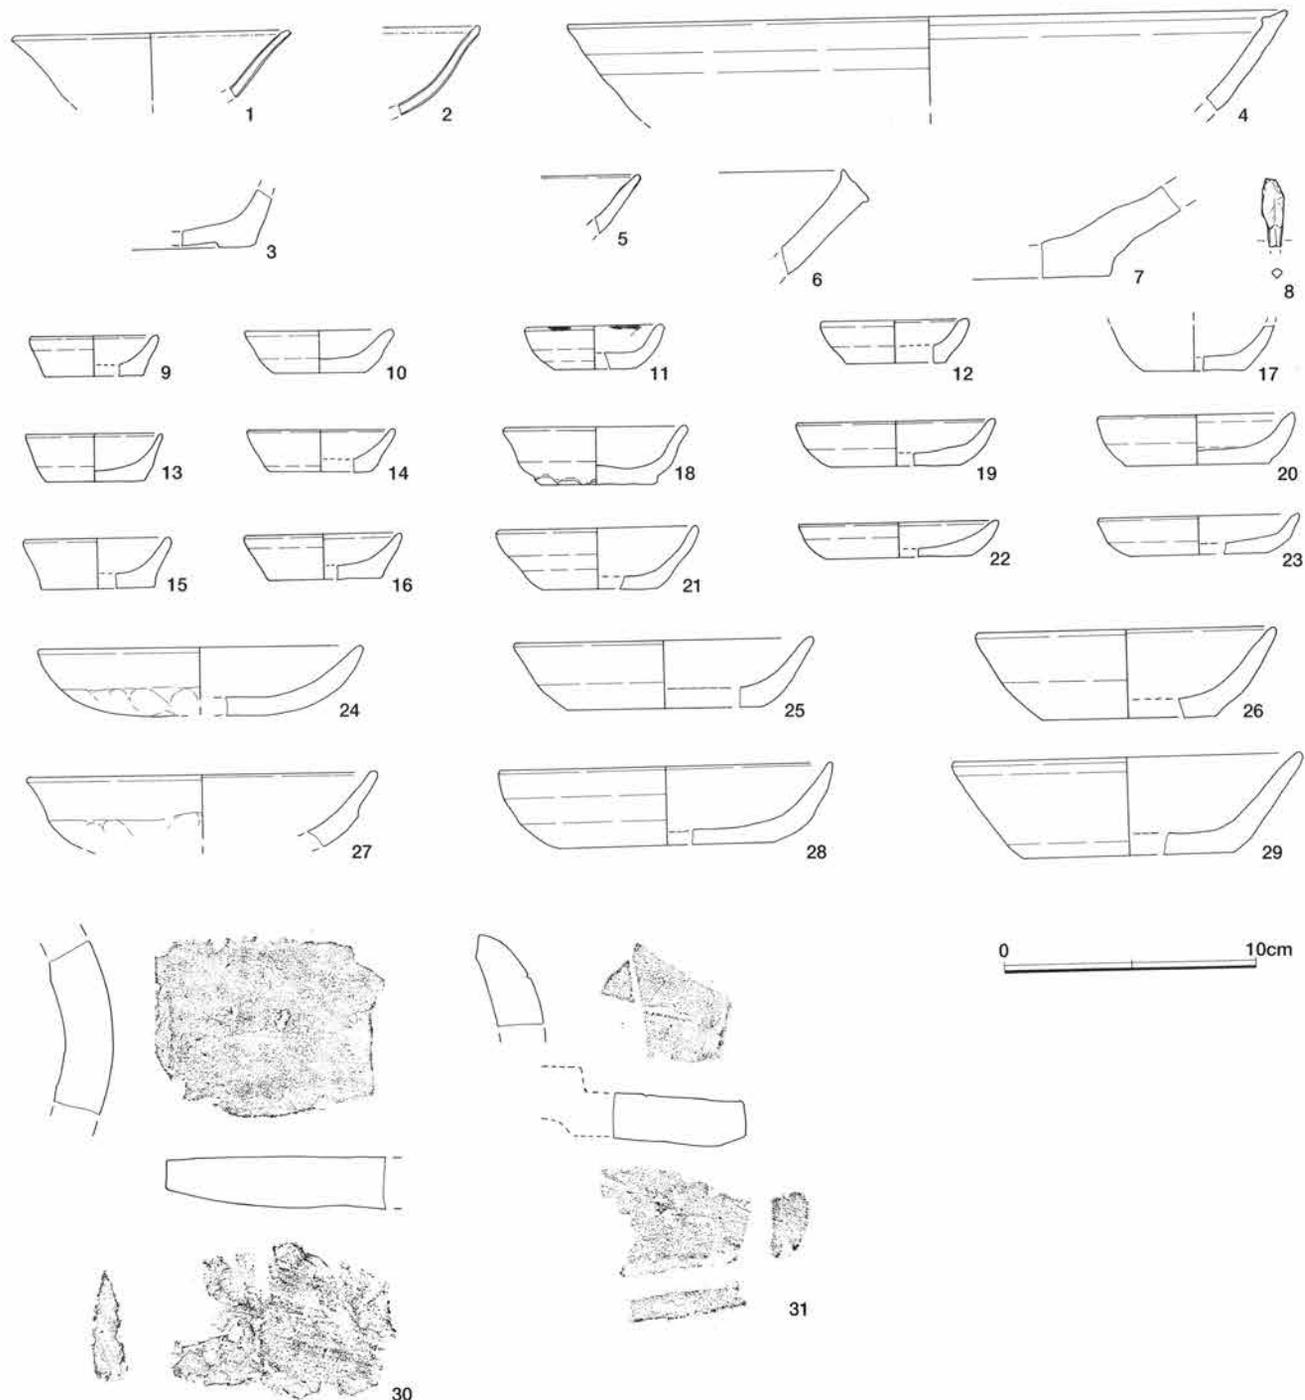
図13 1面構成土出土の遺物

図13はⅡ・Ⅲ区1面構成土より出土した遺物である。1・2は白磁口髡げ皿。1は復元口径(11.0)である。3は舶載磁器の瓶類と見られるが、器表の荒れが激しく、産地等については不明。素地は淡灰色で黒色粒などを含み、緻密である。広く低い角高台を持ち、畳付から外底面は露胎、外面から内底面にかけて施釉される。4は古瀬戸播鉢口縁部。口唇端部が内面で突出する形状を呈す。胎土は灰白色で精良、器表は灰釉が掛かり灰緑色を呈す。後期製品とみられる。復元口径(28.4)である。5は古瀬戸緑釉小皿。胎土は灰白色で、口縁内外面に部分的に暗緑色の釉がかかる。6は常滑片口鉢Ⅱ類。胎土・器表ともに橙色を呈し、接合はしないが、図12-6と同一個体とみられる。7は常滑甕。胎土は灰色、器表は茶褐色を呈す。8は鉄製品の釘で、長さ(2.8)・幅(0.4)・厚さ0.3である。9～29は糸切りかわらけである。9～16は口径が5.0～5.8の極小タイプのかかわらけで、9は口径(5.0)底径(4.0)器高1.6、10は(5.8)(3.6)2.0、11は(5.4)(3.4)1.7で口唇部に煤が付着する。12は(5.8)(4.0)1.7、13は(5.4)(4.0)1.9、14は(5.8)(4.0)1.7、15は(5.8)(4.4)2.0、16は(6.2)(4.6)1.8である。17は底径のみで(4.0)。18は口縁がラ

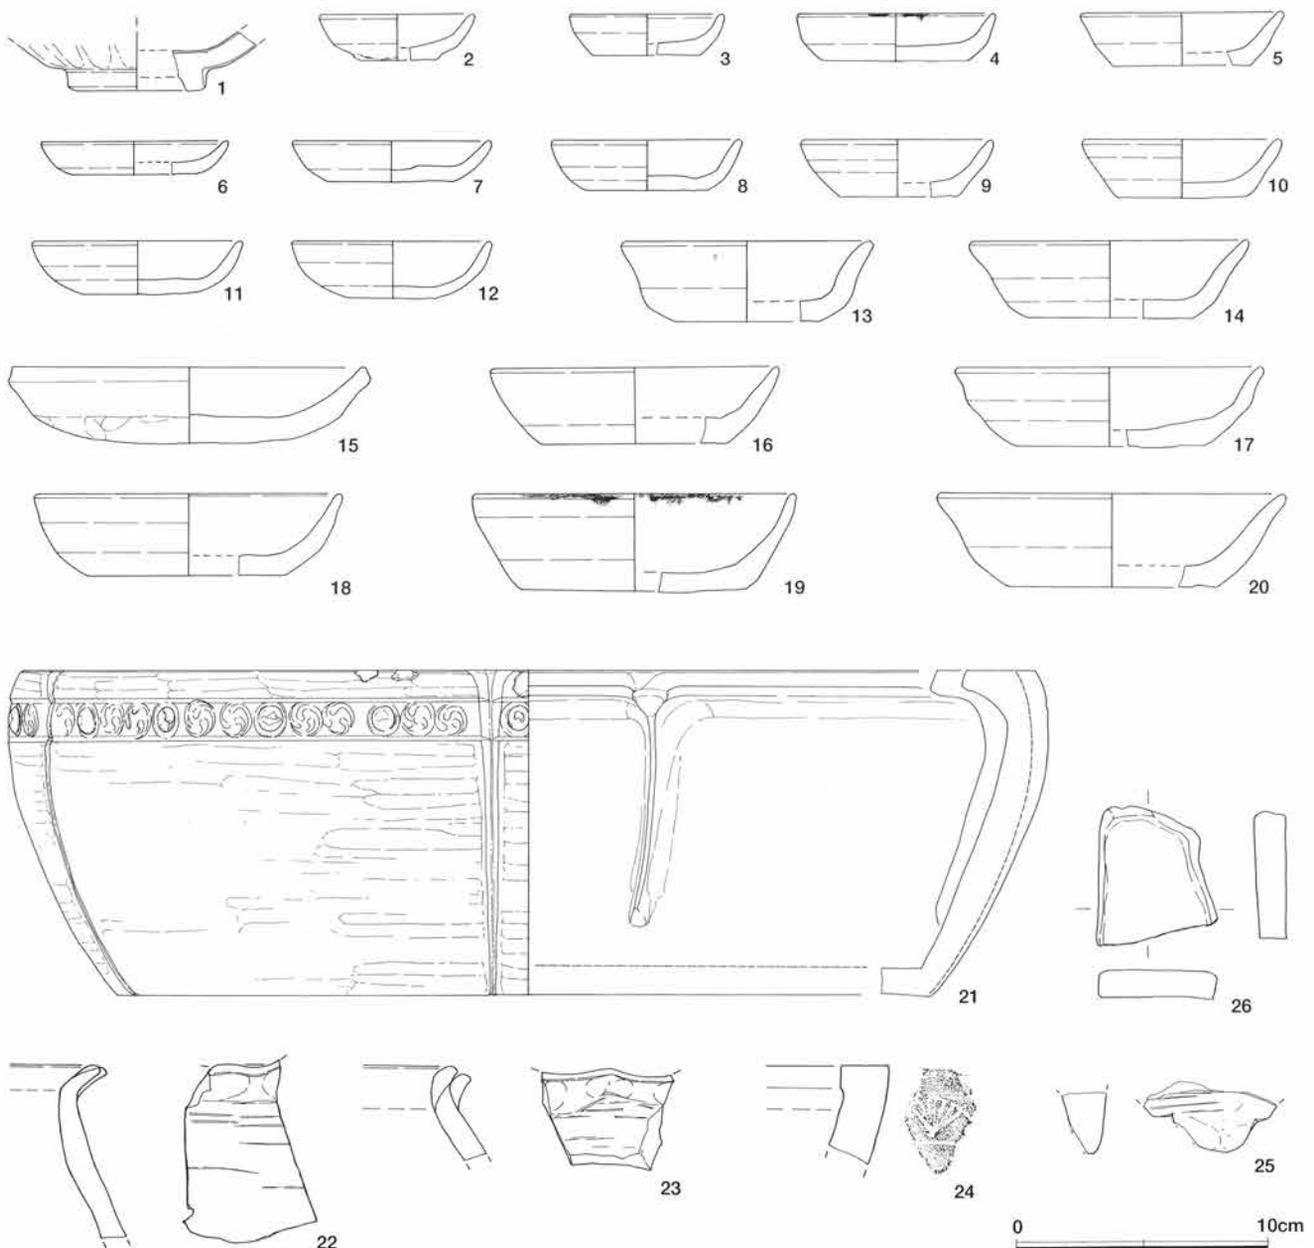
図14 2面出土瓦以外の遺物

図14は2面から出土した瓦以外の遺物である。1は龍泉窯系青磁鎬蓮弁文碗である。素地は灰白色で

精良緻密、器表は淡灰緑色である。復元底径は4.7。2～20は糸切りかわらけである。2・3は極小かわらけで口縁部は外反気味に立ち上がる。2が(6.1)(3.0)1.6、3は(6.0)(4.2)1.6を測る。4から12は小型かわらけ。4は口縁部にススが少量付着する。(7.8)(5.8)1.9である。5は口縁部が大きく外反する形状で、(7.8)(5.5)2.1である。6・7は器高が低く、口縁に向かってなだらかに外反する。6は(7.4)(5.0)1.3、7は(7.8)(5.0)1.3である。8は内底面のナデが強く、やや薄手で内湾しながら立ち上がる。(7.5)(4.8)2.0を測る。9・10は内湾気味だが、口縁部でやや開く形状。9は(7.5)(4.6)2.2、10は(7.8)(5.2)2.3を測る。11は(8.3)(4.4)2.1、12は(8.0)(3.6)2.3を測る。13・14・16は中型かわらけである。13・14の体部は口縁に向かい大きく外反する。13は(9.8)(5.6)3.2、14は(11.0)(6.8)3.0を測る。16は(11.3)(7.4)3.0である。15は大型手づくねかわらけである。器高は低く、平底で、口唇部は丁寧に調整される。指頭痕は不明瞭で、体部とそこにはかすかに稜線が入る。17～20はいずれも薄手の大型糸切りかわらけである。17は、内湾気味に立ち上がるが、口縁部で若干外に開く。(12.2)(7.6)3.4を測る。18・19は内湾し、口縁部で直線的に立ち上がる形状である。18は(12.0)(7.8)3.2、19は(12.8)(9.0)3.9である。20は口縁に

かけて大きく外反する形状で、(13.7) (8.2) 3.7である。21は瓦質輪花型火鉢である。胴上部に三巴文のスタンプを配し、その上に2つおきに連珠文がめぐる。底部がほとんど残存しないが、おそらく脚が付くものと思われる。輪花部は貼り付け後、縦ナデと工具による調整が行われる。体部外面は磨きが施され、体部内面は横ナデによって整形される。口径35、底径32、器高12.9である。胎土は灰白色で軟質の白色礫

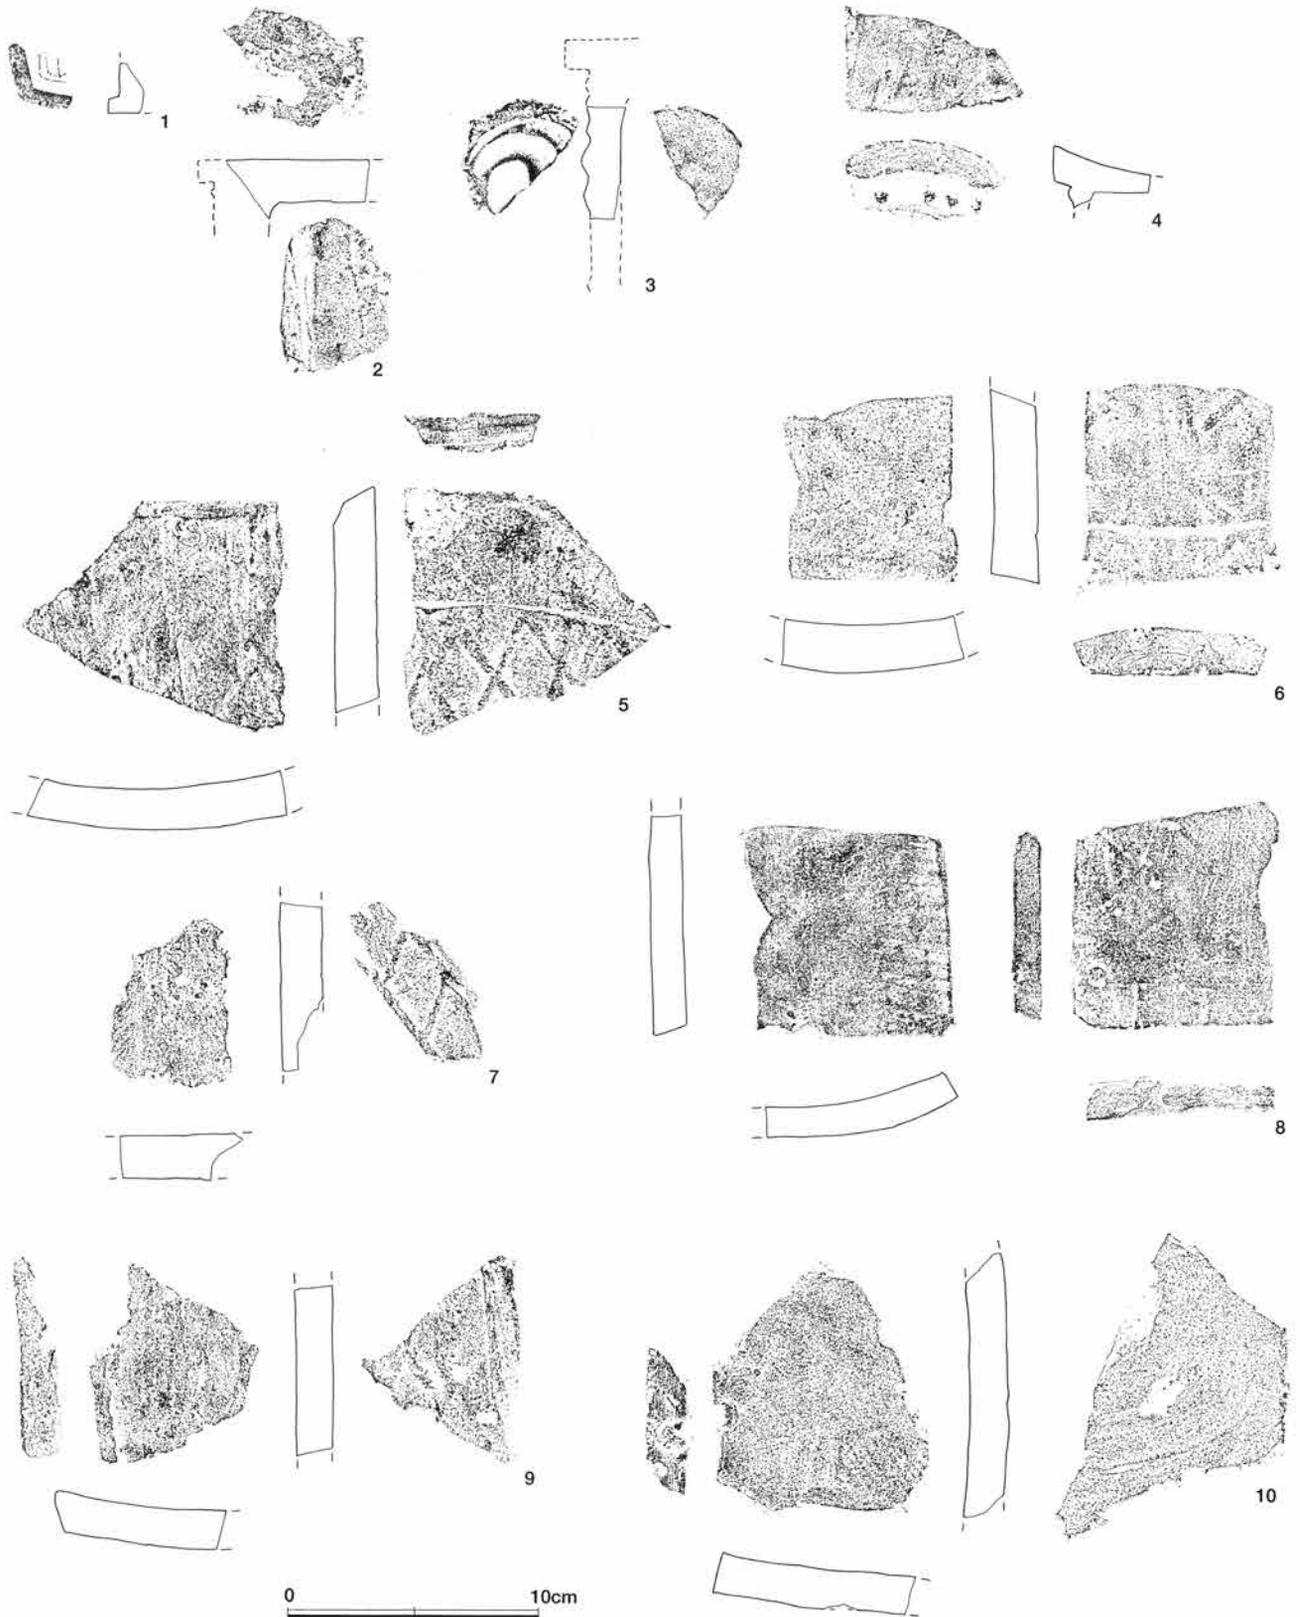
図15 2面出土の瓦

図15はⅢ区2面出土の瓦である。1は軒平瓦で、陽刻下向き剣頭文を有する。小さい規格のものではあるが、白色粒を多く含む精良胎土で、硬質のタイプである。2は軒平瓦で、瓦頭文様部分は欠損している。礫などを多く含み、灰白色と白色がマール状に混じり合う粗い胎土で、永福寺瓦Ⅲ期以降に相当するものである。平瓦部分の厚さは1.7。3・4は軒丸瓦で、瓦頭文様はおそらく、ともに巴文と考えられる。3は白色粒を多く含む精良胎土で、軟質である。4は大きめの珠文が2個+3個あるいは1個+3個が連続してめぐりするような形をとるものと考えられる。胎土は赤褐色で、白色粒や雲母を多く含み、精良、軟質のタイプである。表面は黒色で、瓦頭部分には離れ砂が多く用いられる。5～10は女瓦である。5・7・9・10はいずれも、永福寺瓦Ⅲ期以降相当と考えられる礫や褐色粒などを多く含む粗い胎土である。凸面の斜格子叩きと、黒雲母を含む離れ砂が顕著であるのが特徴で、凹面には重ねて焼いたときに、上の瓦の斜格子叩きが写ったとみられる痕があるものも確認できる。厚さは概ね1.7前後である。6は凸面に斜格子叩きを有し、離れ砂が見られる。白色粒を多く含む精良胎土で表面は淡灰色、焼成の強い硬質のタイプである。厚さは1.8。8は同じ白色粒を多く含む精良胎土ではあるが、軟質である。表面は淡灰色～淡橙色を呈し、厚さは1.3。凸面に斜格子叩きと若干離れ砂が確認できる。

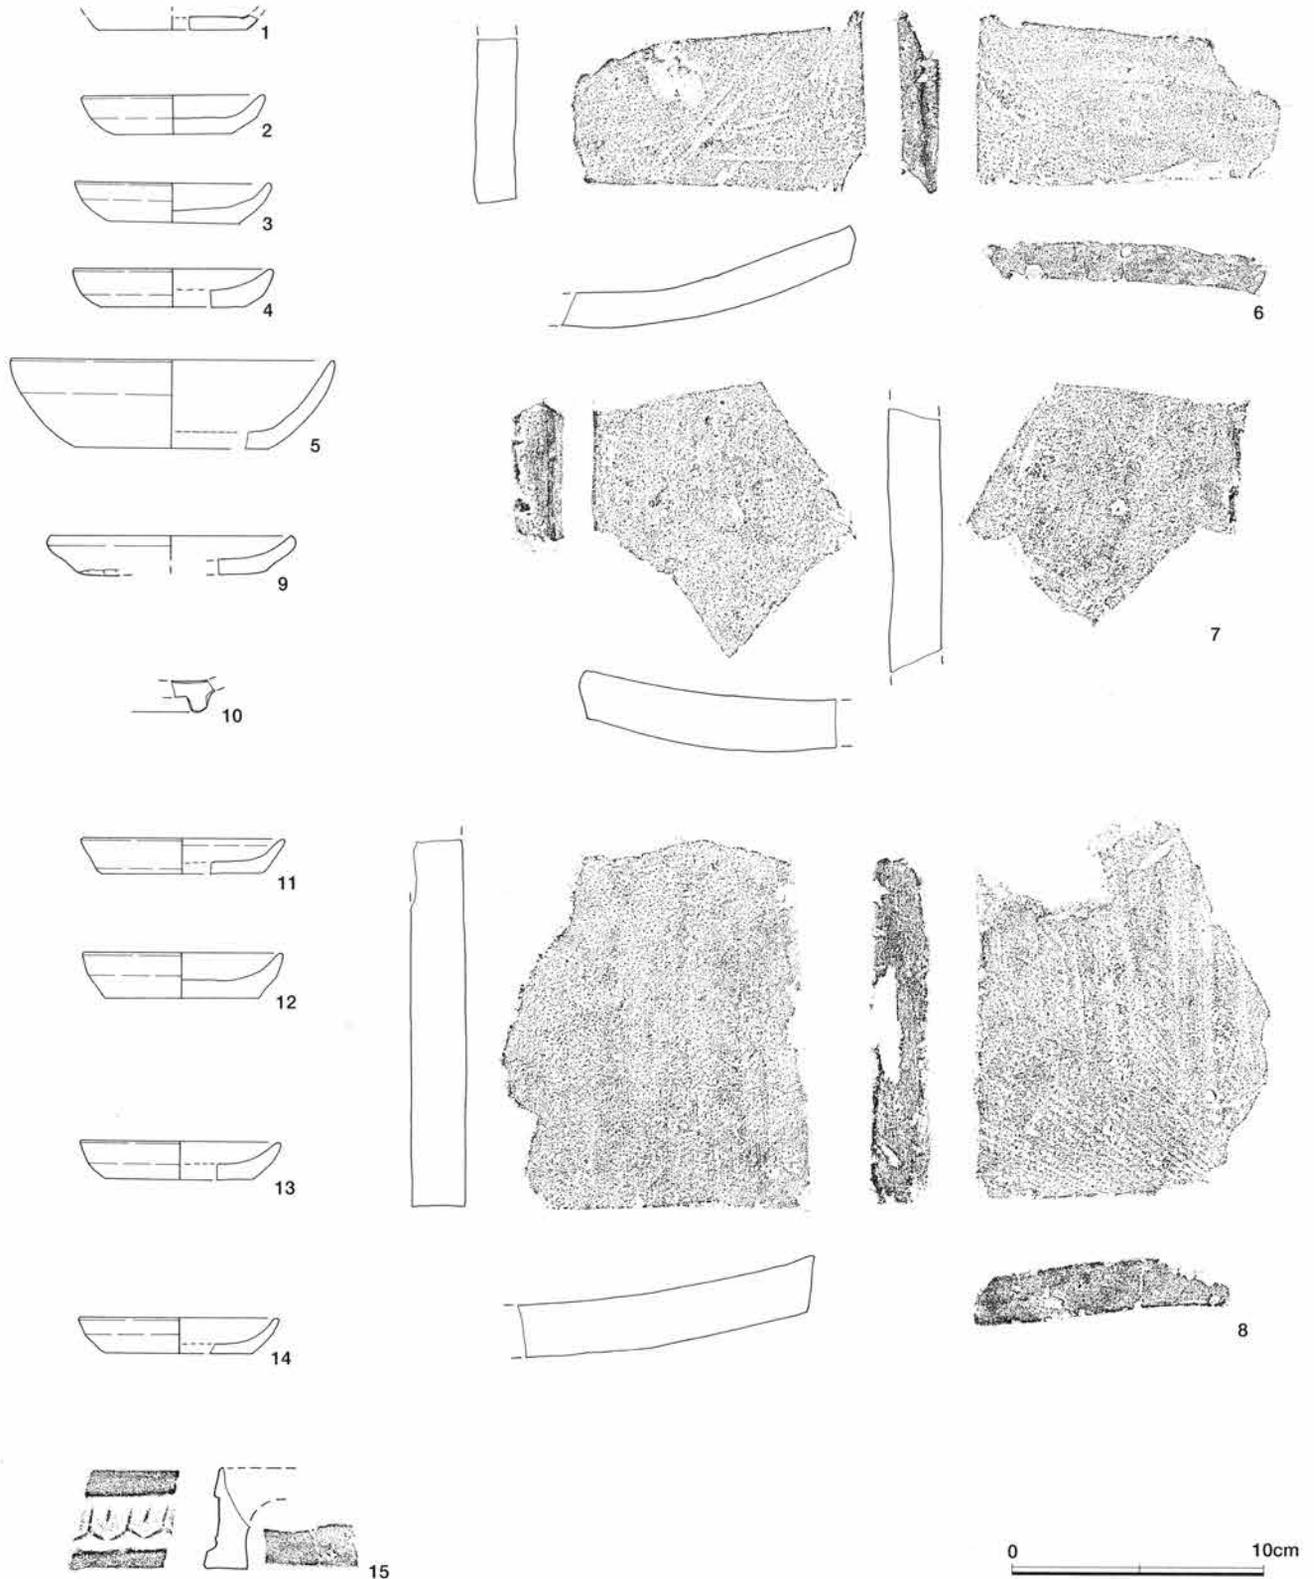
図16 2面雨落ち溝・遺構出土の遺物

図16は雨落ち溝、遺構から出土した遺物である。1～8は雨落ち溝西辺から出土した。1は白磁口禿げ皿で、復元底径(6.0)。2～4は小型糸切りかわらけである。いずれも器高が低く、器壁が外反しながら立ち上がる形状である。2は(7.2)(4.6)1.5、3は(7.8)(5.2)1.6、4は(7.8)(5.8)1.5である。5は大型糸切りかわらけである。(12.8)(7.6)3.5を測る。6～8は女瓦で、いずれも白色粒を多く含む精良胎土で、灰色を呈す硬質のタイプである。また凹凸両面に黒雲母を多く含む離れ砂を使用する。凹凸両面にナデ調整が丁寧に施され、叩き目等は確認できない。厚さは6がやや薄く1.9、7は2.1、8は2.2を測る。9は雨落ち溝東辺から出土した、小型手づくねかわらけである。口唇部は調整される。平底気味で、指頭痕は不明瞭だが、体部との間には稜線が入る。復元口径は(9.6)である。10は近世土壌から出土した龍泉窯系青磁碗の底部。角高台で内底面から畳付までは施釉され、外底面は釉を剥ぎ取り、露胎である。11～15は堂内に含まれると考えられる位置から検出した、3つの土壌より出土した。11・12は土壌1から出土した、小型糸切りかわらけである。器高が低く、外反しながら立ち上がる。(7.8)(6.4)1.4である。12は器壁が外反気味に立ち上がるが、体部中央でやや直線的に引き上げられる。(8.0)(6.0)1.8である。13は土壌3より出土した、小型糸切りかわらけである。二次焼成を受け、まだらに黒色化する。(8.0)(6.0)1.5である。14・15は土壌2より出土した。14は小型糸切りかわらけ。(7.8)(5.8)1.4である。黒雲母を多く含む胎土は、13に酷似する。やはり二次焼成を受けたのか、まだらに黒色化する。厚さは異なるが、あるいは同一個体か。15は軒平瓦で、陽刻下向き剣頭文を有する。胎土は白色粒を多く含み、軟質である。表面は火を受けたか、橙色を呈する。

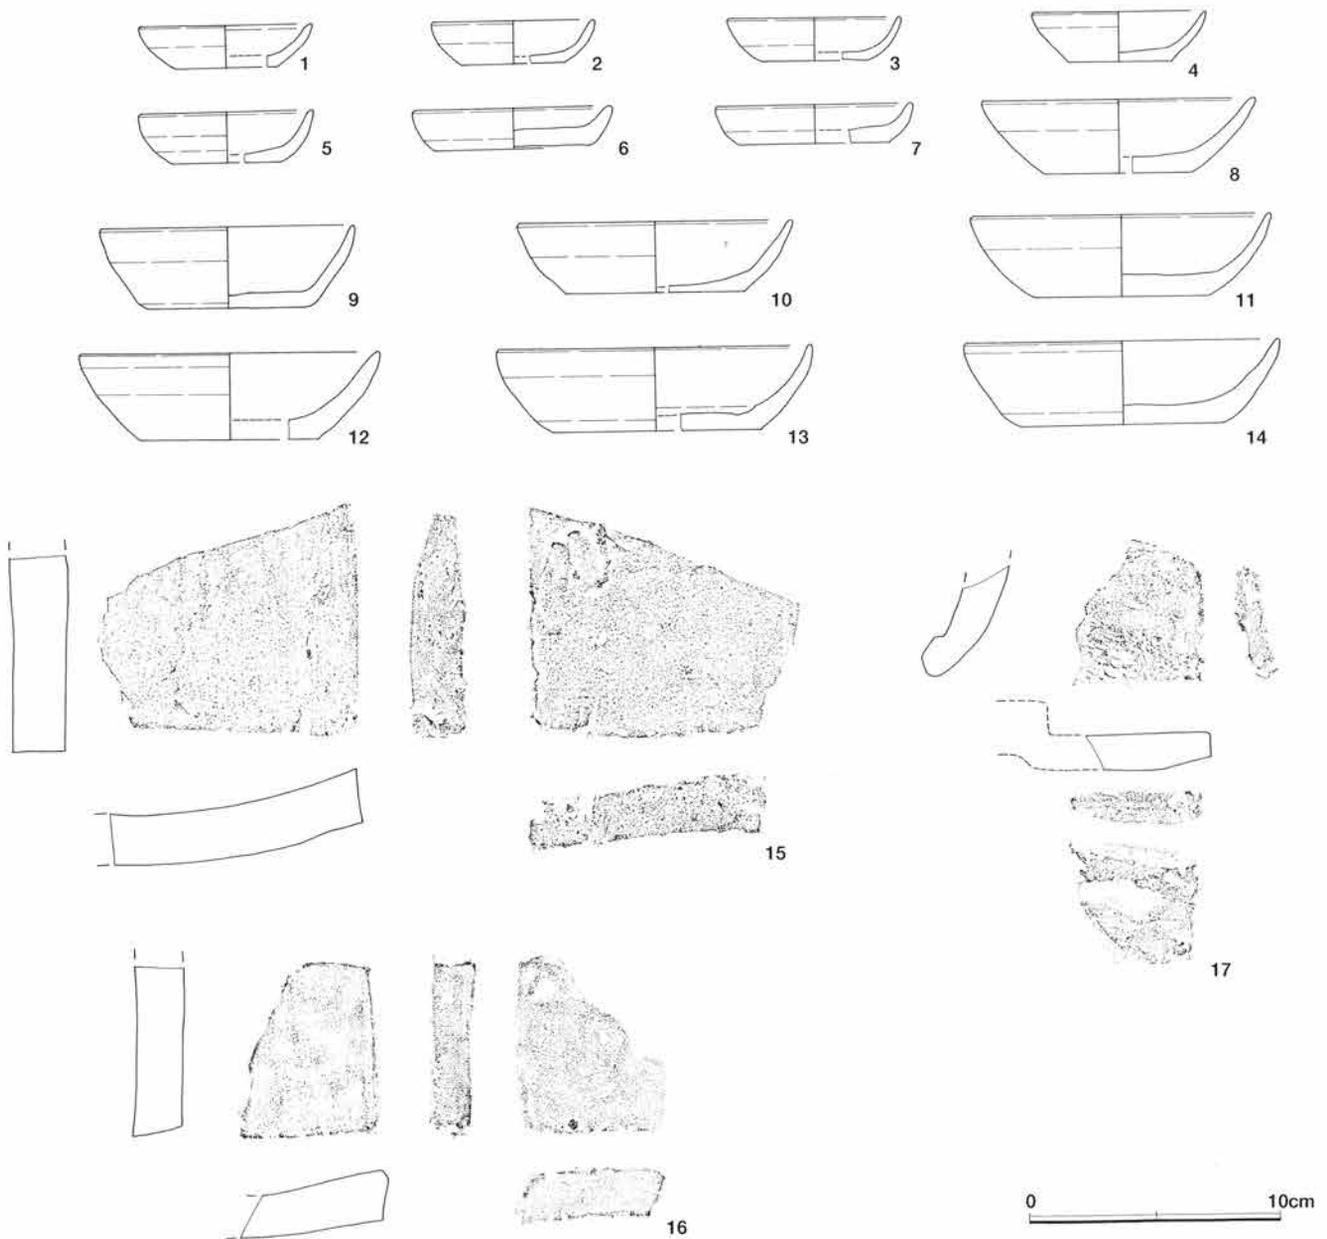
図17 2面かわらけ溜まり出土の遺物

図17は雨落ち溝西辺の西側中央に雨落ち溝になだれこむように検出された、かわらけ溜まりから出土した遺物である。1～14は糸切りかわらけである。1～5は器壁が薄手で、外反気味に立ち上がり、器壁が口縁にかけて内湾するか、あるいは直線的に立ち上がる形状である。1は(6.8)(4.0)1.7、2は(6.4)(4.0)1.7、3は(6.8)(4.2)1.7、4は(6.8)(4.2)2.0、5は(6.8)(4.0)2.0である。6・7は器壁がやや厚手

の製品で、底径口径比が小さい。6は7.8・6.2・1.6、7は(7.8)(6.0)1.5である。8～10は中型の糸切りかわらけである。8は器壁がなだらかに外反し、(10.8)(6.0)2.9である。9・10は立ち上がりは外反するが、口縁近くで直立気味になる形状である。9は(10.0)(6.4)3.2、10は(10.8)(7.2)2.8を測る。11～14は大型の糸切りかわらけである。器壁は立ち上がりは外に開き、口縁近くで直立気味になる。11は(11.8)(6.8)3.2、12は(11.8)(7.2)3.4、13は(12.4)(8.4)3.3、14は(12.5)(8.0)3.3である。15・16は女瓦である

る。15は白色粒を多く含む精良胎土で、灰色を呈す硬質のタイプである。凸面に離れ砂が顕著で、凹凸両面に丁寧なナデ調整が行われる。厚さは2.1である。16も白色粒を多く含む精良胎土、軟質のタイプである。表面は明灰色～淡褐色を呈し、黒雲母を含む離れ砂を両面に使用する。厚さは1.9である。17は男瓦の玉縁部である。胎土は灰白色で、軟質の白色礫を多く含み、ごく粗い。表面は暗灰色を呈す。永福寺瓦Ⅲ期以降に相当するものである。図示し得なかった遺物について若干ふれておく。調査区内の包含層・1面構成土・2面構成土・2面上等から壁土と思われる破片が多く出土している（図版11-1・2）。概ね淡橙色～淡褐色を呈し、雲母・橙色粒・白針状物質等を含んだかわらけに似た胎土であるが、ごく粗い。火を受けたと思われる表面は荒れている。その中には板状のものを直交に押し付けて、段を作り出していると思われるものもあるが、いずれも約1～3cm角くらいの大きさのため全体像がつかめない。他に1面構成土から径0.5～1cm程度の滴状の金属片と骨片がわずかに出土している（11-5・6）。また包含層中から白色のチャートが2点出土している。本報文作成にあたり、瓦の分類について、原廣志氏に多大なご教示を賜った。記して感謝申し上げたい。

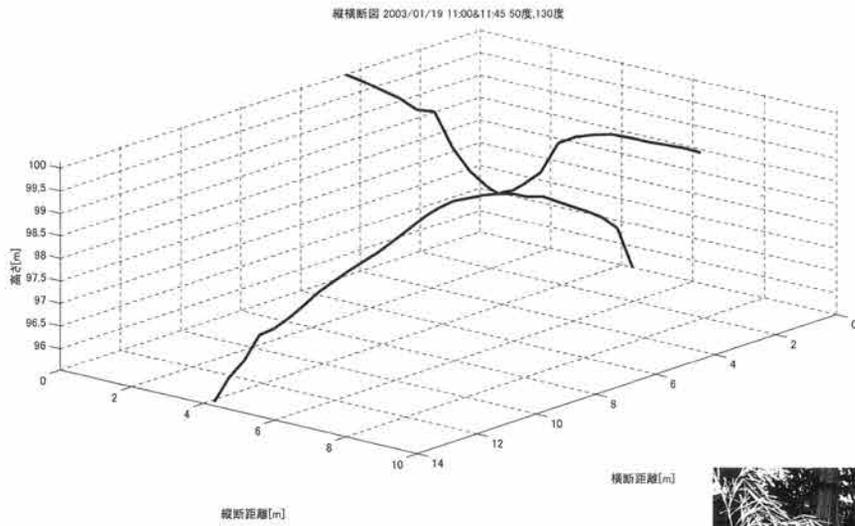
図4 堀切1断面図

注 最高地点を100としての高低差
