B. 試掘調査結果

第2節 井山城跡

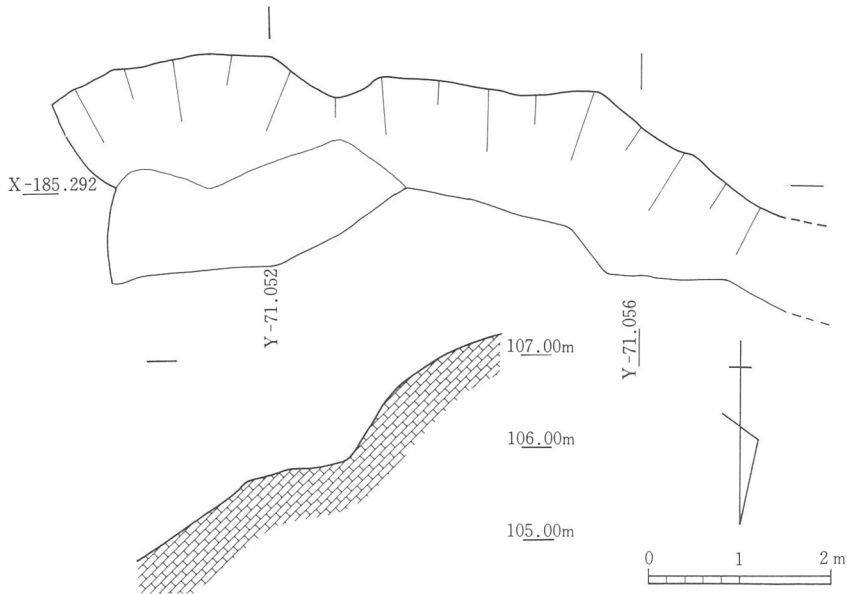
第22図 曲輪3 (226-O X) 平・断面図

頂部1の北側斜面の地山面検出調査の過程において不自然な傾斜変換が認められたため精査した結果、幅約130cm、長さ約320cmの水平に近い面を確認することができた。構造的には斜面上位を削り、下方に面を作出したかたちで、カット部分のみでは長さ約8mに達する。人為的な普請とする根拠はないが、平坦面の下方斜面地山直上のⅡ層下部において礎石と考えられる板状の川原石1個を検出していることから、曲輪の崩壊したものと考えたい。位置的には北側斜面の土壌3・4の下方にあたる。(宮野)

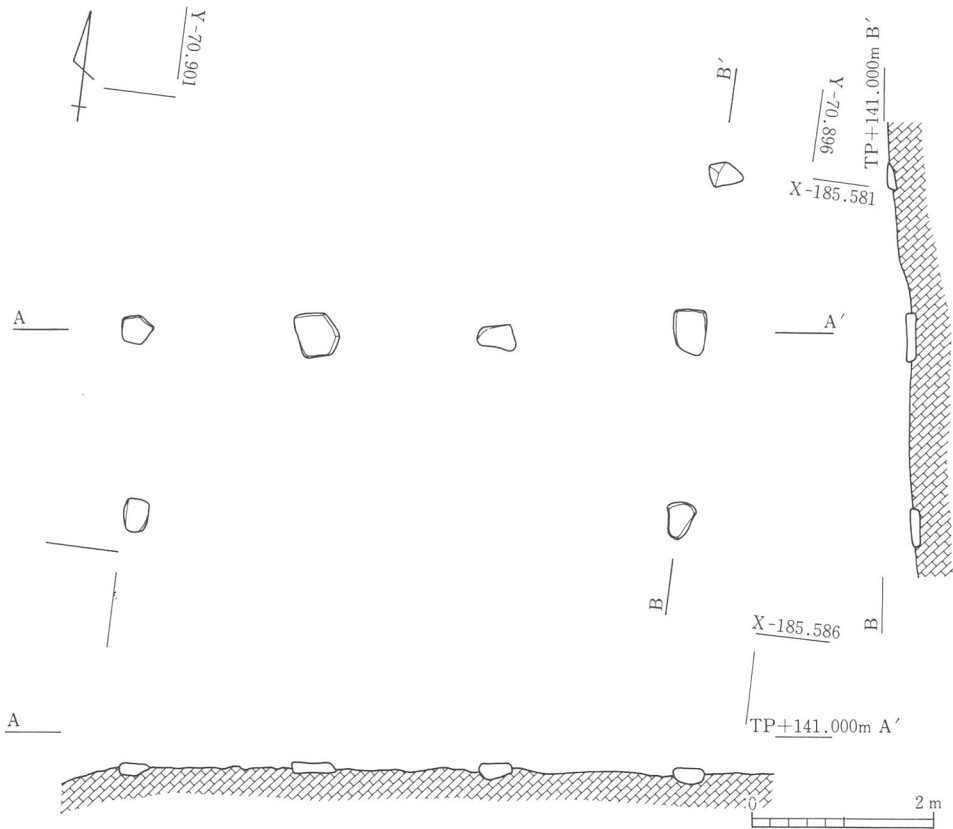
第24図 礎石建物1（250-O B）平・断面図

曲輪4の東端で検出した。やや大ぶりの平坦な石を用い岩盤直下に3間×1間の礎石建物を構築している。

建物の北側には地形を利用し、わずかに、一段高い遮蔽物を構築し北面に対する防御機能を想定しうる。建物に付随する遺構は検出されなかった。

礎石付近より15世紀の瀬戸平碗破片2点が出土した。いずれも細片である。
