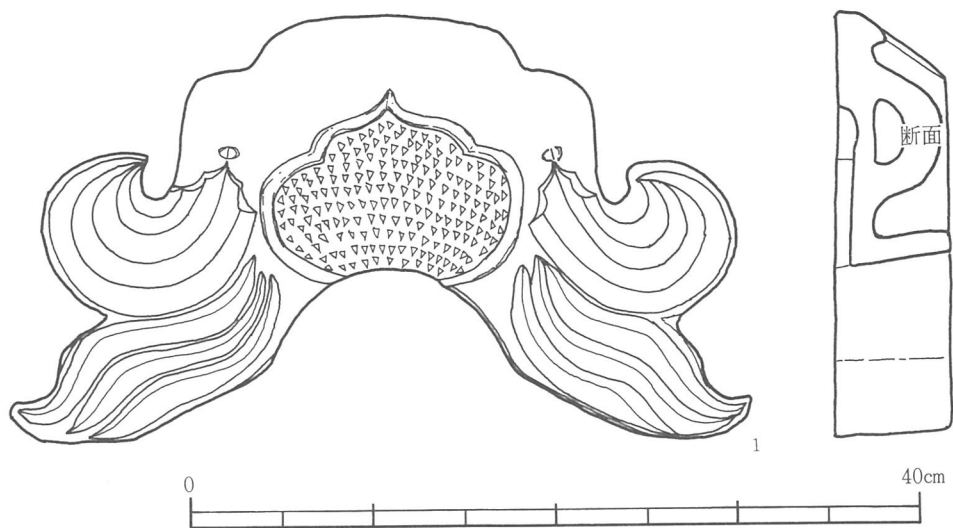
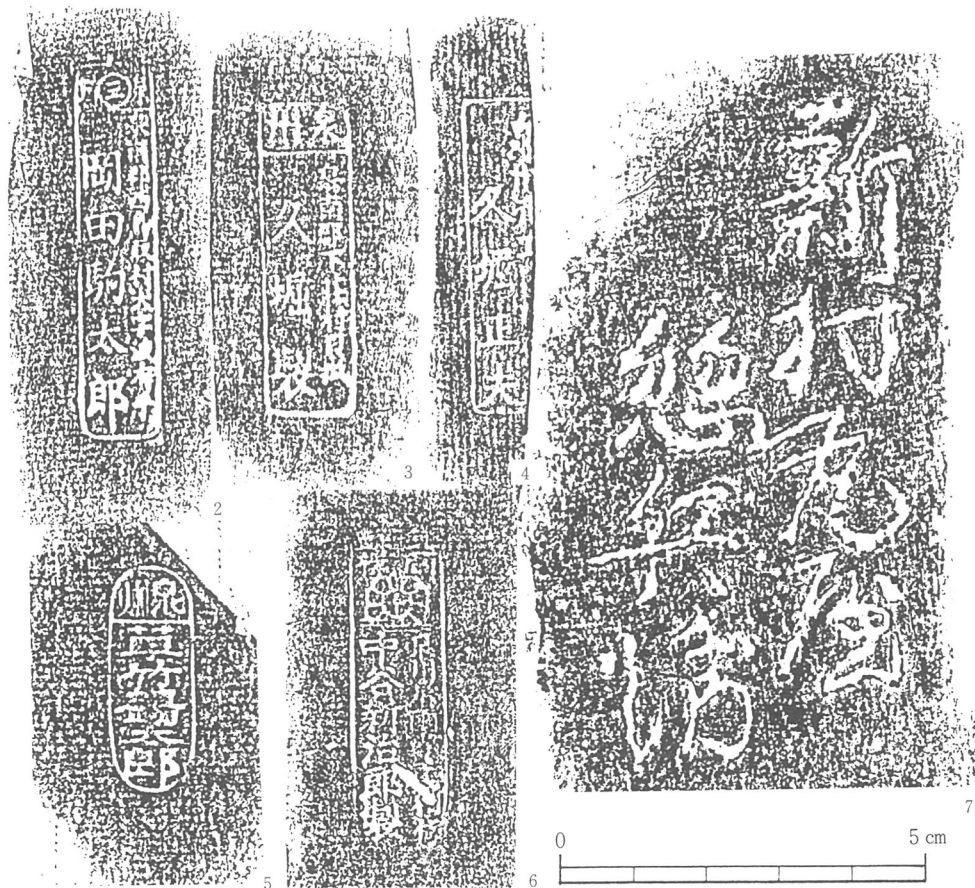
第49図 鬼瓦実測図 文字瓦線刻・印判拓影

鬼瓦は棟の両端に設置されていたもので、合計2枚である。いずれも同形同大で、高さ

23.0cm、幅40.5cm、厚さ6.4cmである。前面中央に宝珠形の装飾があり、それより側方、および斜め下方に鱗が伸びる。背面上部には把持のための取手を設けている。向かって左側の上部鱗外面に、二行にわたり「新村瓦屋 惣兵衛」のへら書きを施している。

木造社殿の屋根に葺かれていた瓦は、総数 313 枚を数える。鬼瓦、棧瓦、軒棧瓦、丸瓦、軒丸瓦、平瓦、雁振瓦、熨斗瓦、その他の道具瓦等の種類がある。瓦の大半は無銘であるが、一部に文字瓦が混在している。文字瓦は文字をへら書きしたものと、印判を押捺したものとの2種類がある。そのうちへら書きを施したものは鬼瓦のみで、他はすべて印判の押捺である。印判はいずれも瓦の軒下方向にあたる面や、筒部の外面に押捺される。印判は以下の5種類が確認されている。

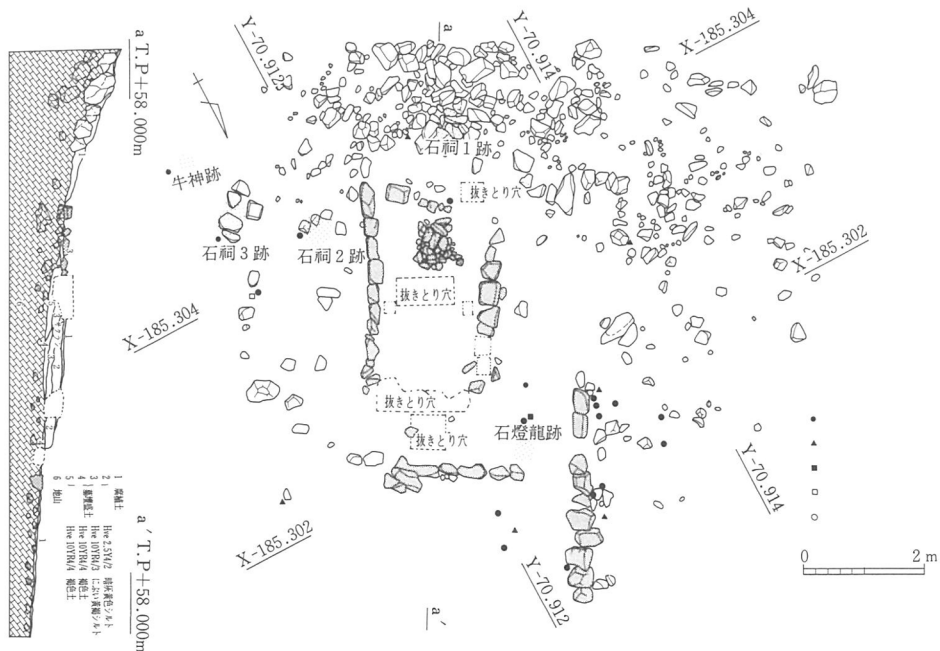
第50図 飯ノ峯神社下層遺構平・断面図

現況において基壇は露出しており二次堆積は見られなかった（第50図）。下層遺構についても、現存する基壇を構築する際、斜面を造成した跡が窺われるのみで時期をさかのぼる遺構・遺物は検出されなかった。享保13年（1728）銘の石燈籠の対に当たる位置にわずかばかりの凹地があり、本来燈籠は一对であった可能性は高い。調査区内からは祭祀に用いられたと思われる近世陶磁器が出土した。社、祠周辺、木の根元から灯明皿、神酒瓶、花瓶、寛永通宝等出土しいずれも19世紀後半のものである（第51図）。
