# 総社市埋蔵文化財調査年報 5

(平成6年度)

総社市教育委員会

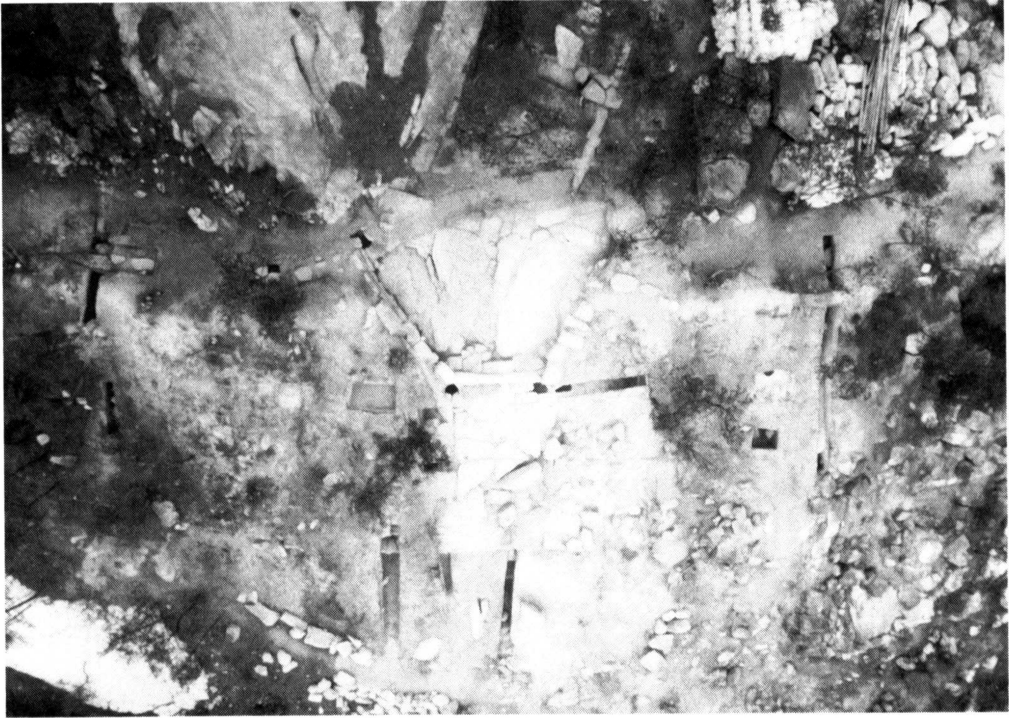
第28図版 第1城門跡（空中撮影）

調査は、崩壊した石材の撤去にかなり時間を費やしたが、その結果、城堡の中ほどに4本の門柱で支えられる構造物があり、これまで知られていた土塁に対して斜めに築かれる石垣は、背面の門柱につながり、また東側にもこれに対応する石垣が存在し、城内から城外に向かって漏斗状にすぼまる形であることが明らかになった。石垣は長さ6m、高さ2mほどで最大6段が残存した。

今回の調査の結果からは、第一城門跡においては一旦門の整備が行われた後に柱を建て替えるなどの修築はなかったと考えられる。さらに、現在まで防御正面側と考えられる南面する城門は他に知られておらず、第一城門跡を廃棄して他に移動させたことも考えにくいことから、城そのものとしての機能を果たした期間は実は短期間であったとみる事が可能であるかもしれない。

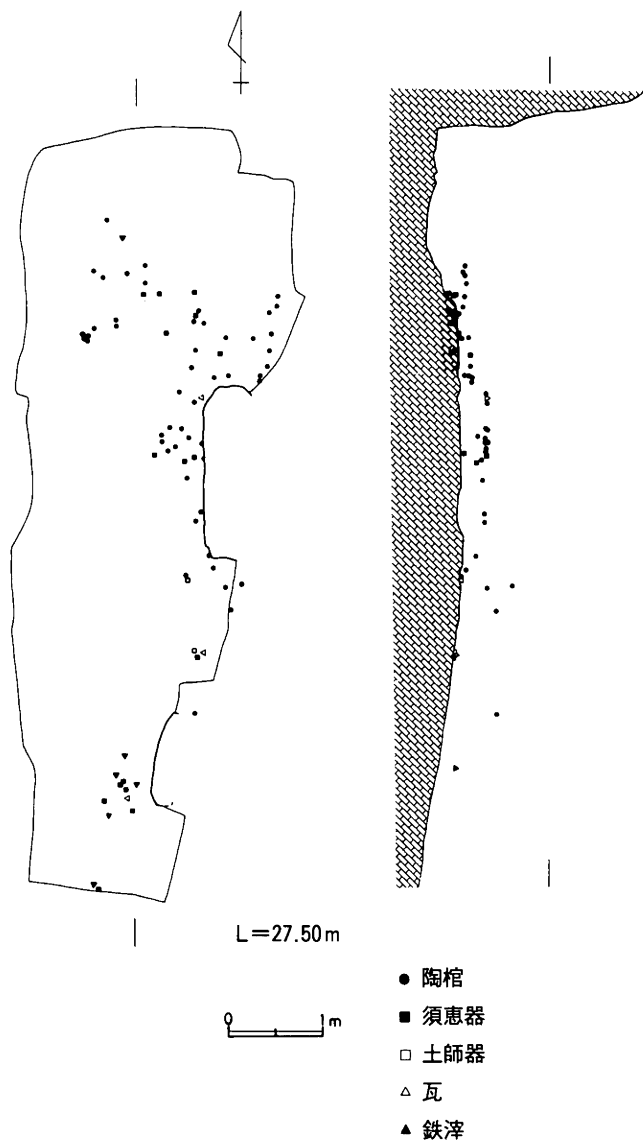
第39図 遺物出土状況図 (S=1/ 80)

奥壁から石室中央付近にかけて、左側壁に添うように須恵器高坏、土師器高坏が出土し、青銅製仏像もこのあたりから出土している。また、土師質陶棺は多数の破片が左側壁中央の石材を中心に分布していた。鉄釘も石室中央の床面に近い所から数点出土しており、木棺の可能性を示唆している。

開口部の遺物は、須恵器甕、内面黒色土器、瓦、埴が礫と共に検出された。平面的には、90×50cm程度の広がりを見せ、層位的には床面から30～43cmの間で集積しており、これらを取り除いたのちに、鉄滓が5点見られた。鉄滓は、石室内より合計35点出土している。開口部付近からの出土が多く計23点出土しており、残りの12点は埋土中からの出土である。

鉄滓は、大きいもので12.7×8.3cm、小さいもので1.5cmと形、大きさ共に様々である。床面付近では開口部で5点出土し、大きさは2～3cmと少ぶりである。奥壁付近にも1点出土しているが、他の遺物と同じく攪乱土中からの出土なので、現位置を保っているとは言いがたい。
