石門周辺崩落石材回収工事

熊本城 ～復興に向けて～

令和4年度秋冬号

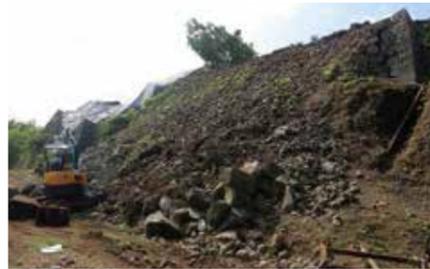
石材回収前(令和4年7月13日)

令和4年(2022)7月から石門周辺の崩落石材回収工事を行いました。石門は東竹の丸にある平櫓周辺から小天守入口と小天守北側を結ぶ石垣の下部に作られたトンネル状の通路です。最初に重要文化財建造物平櫓西側の崩落した石材の回収を行い、その後石門がある本丸北側の崩落した石材の回収を行いました。

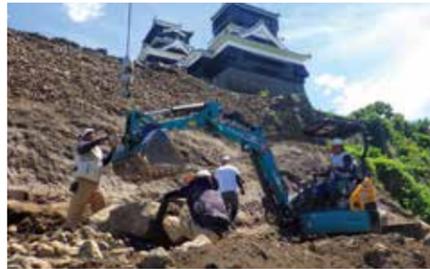
石材回収の様子(令和4年7月29日)

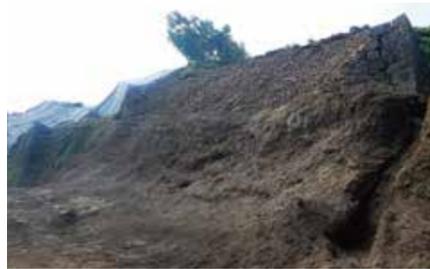
石材回収後(令和4年8月10日)

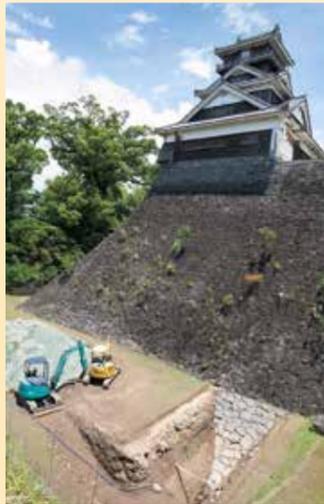
発掘調査地点(令和4年6月23日)

宇土櫓・続櫓下石垣の復旧に際して、宇土櫓・続櫓下空堀本来の形状を把握するために、令和4年(2022)5月から6月に発掘調査を行いました。

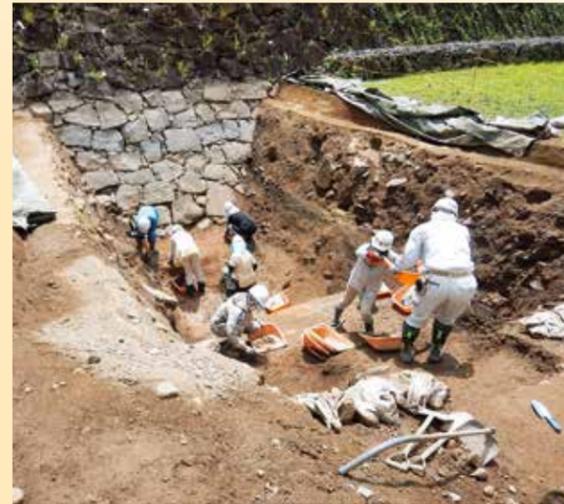
発掘作業状況(令和4年5月31日)

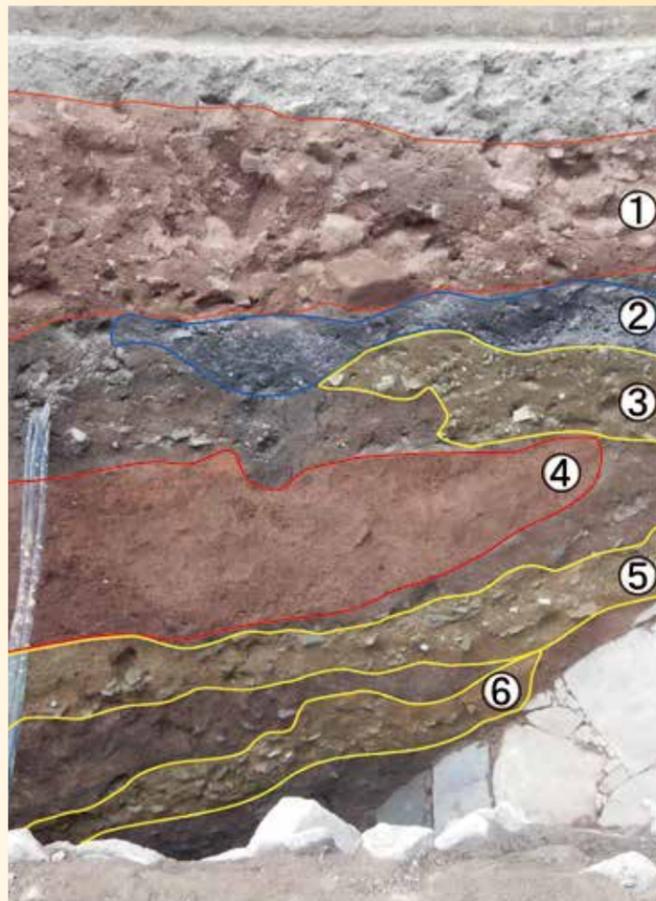
調査の結果、空堀内には宇土櫓西側石垣構築時及び修理工事に伴う堆積土、昭和28年(1953)西日本水害の被災処理に伴う堆積土、瓦や漆喰を多く含み、複数の時期の宇土櫓・続櫓解体修理等に伴う堆積土などが確認できました。また、今回の調査では石垣の一番下に積む礎石である根石を検出

土層堆積状況(令和4年6月16日)
宇土櫓西側石垣構築時④及び修理工事①に伴う堆積土(赤)
昭和28年西日本水害の被災処理に伴う堆積土(青)②
宇土櫓・続櫓解体修理等に伴う堆積土(黄)③:明治22年以降、⑤・⑥:江戸時代

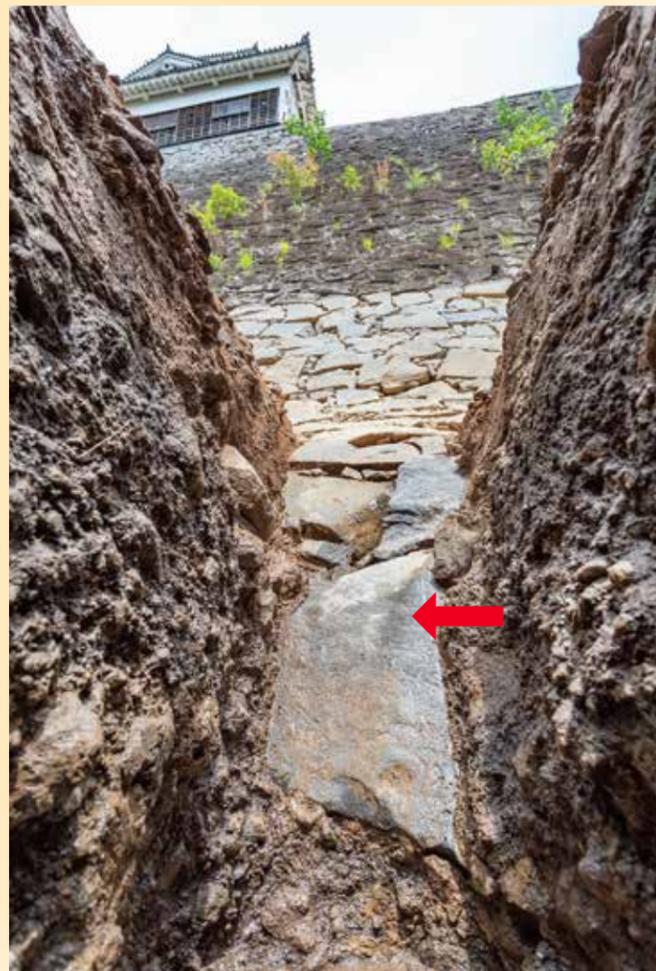
しました。土層の観察から、根石は地山を掘り込んで据えられていることがわかりました。石垣が構築された当初は根石のみが埋まっていたが、時間の経過に伴い空堀内に土が堆積し、現在の高さまで埋没してしまったことが考えられます。現在約21mとされている石垣が、本来は約25mの高さを誇っていたこともわかりました。

根石検出状況(赤矢印)(令和4年6月17日)

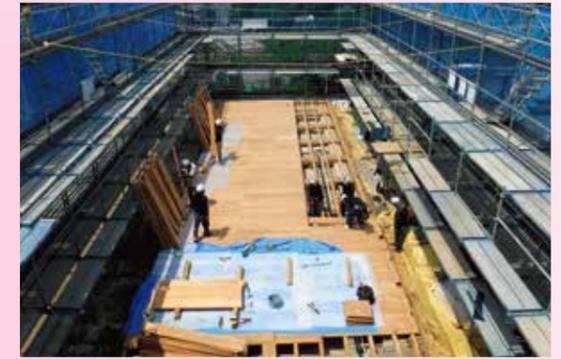
「一本石垣」の状態でも崩壊を免れた戌亥櫓と、石垣が崩落し建物が変形した馬具櫓の解体保存工事を令和3年(2021)11月から実施しています。馬具櫓は令和4年(2022)2月から解体に着手し、7月に完了しました。

馬具櫓の解体保存工事状況(令和4年4月22日)

解体保存工事では、まず石垣と櫓の倒壊防止と作業上の安全のために鉄骨構台を設置しました。解体は建物の上部の屋根瓦から取り掛かり、土壁・屋根・小屋組み材、軸となる木部材、基礎の順に丁寧に解体していきました。部材は復旧時に再利用するため、部材保管庫に格納しています。

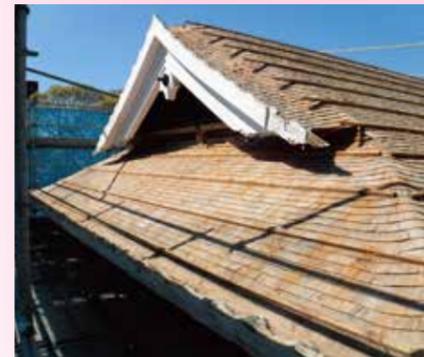
屋根瓦解体後の馬具櫓(令和4年4月5日)

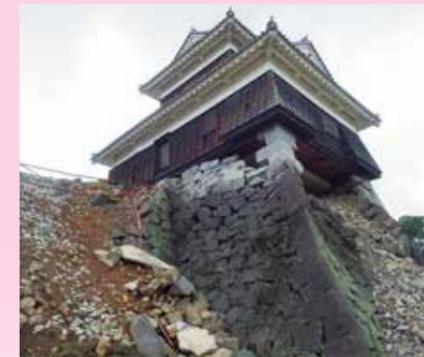
「一本石垣」で支えられた戌亥櫓

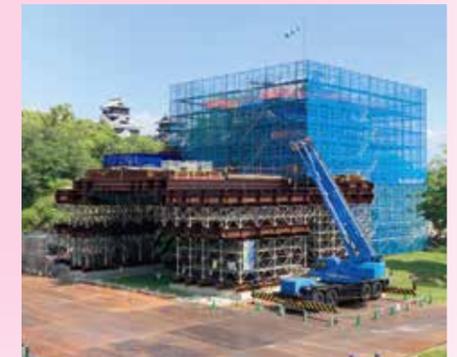
鉄骨構台設置後の戌亥櫓(令和4年5月17日)

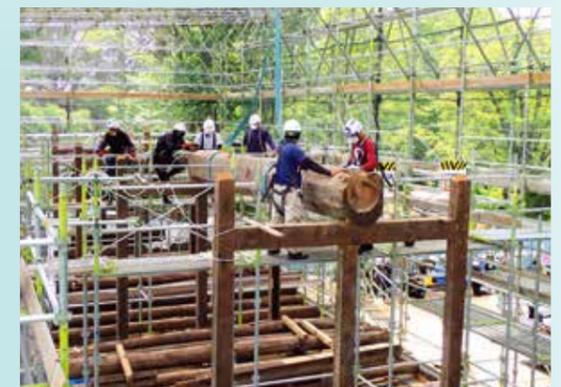
建て方作業(令和4年5月10日)

令和3年(2021)9月に石垣の復旧工事が完了した監物櫓は、同年10月から令和5年(2023)12月にかけて櫓の復旧工事を実施しています。令和4年(2022)5月には部材の補修作業や基礎工事、軸となる木部材の建て方作業が完了し、同年8月までに屋根の下地となる野地板取付作業などを行いました。現在は瓦葺き作業が始まっており、その後土壁や漆喰を壁に塗る左官工事へと移っていきます。

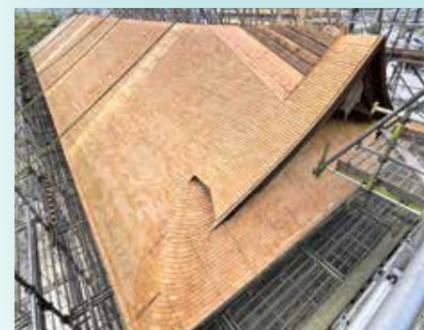
土居葺き完了(令和4年7月12日)

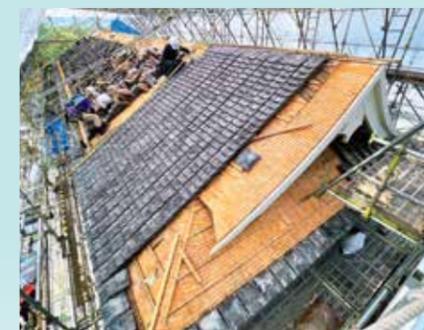
瓦葺き作業(令和4年8月22日)

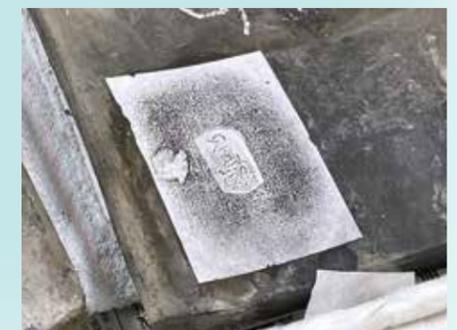
拓本の様子(令和4年8月10日)

瓦葺き作業に先立ち、瓦の刻印の拓本をとりました。拓本とは、瓦に刻まれた年号や製作者の名前、記号などの情報を墨で紙に写し取る作業です。この調査は、熊本城に葺かれている瓦の生産に関することや時代による形の変化など研究の進展に役立ちます。
