射水市內遺跡発掘調查報告11

一 平成29年度射水市内遺跡発掘調查 一

2019年 富山県射水市教育委員会

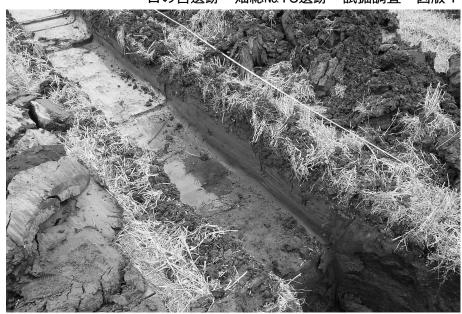
1. 日の宮遺跡 1 T遺構検出状況 (北から)

> 地山の浅黄色(2.5Y7/3)シルト層は、 耕土直下で現れ、調査対象地の西半部に は、平成29年3月調査区へ続く自然流路 が広がっている。その他1・2 Tにおい て溝状遺構を検出しているが、時期は不 明である。

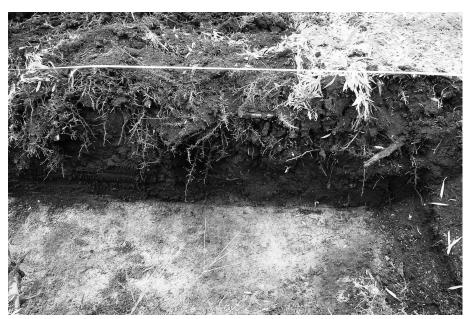
3. 畑総No.16遺跡 1 T土層断面(南から)

地表下約40cmまでは竹の地下茎が密生しており、黒色シルト層を挟んで地山の 浅黄色 (2.5Y7/3) シルト層に至る。

自然地形とみられる地山の落ち込みを 除き、遺構・遺物は確認できなかった。

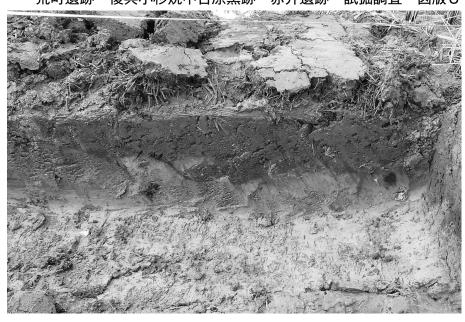
1. 荒町遺跡
 1 T土層断面(北から)

上層から、水田耕土、黒褐色シルトの順に堆積し、地山のにぶい黄褐色(2.5Y7/6)シルト層に至る。

地山の直下は礫層であり、場所によっては地山の表面や上層の黒褐色シルト層に も直径15cm程度の円礫が含まれている。

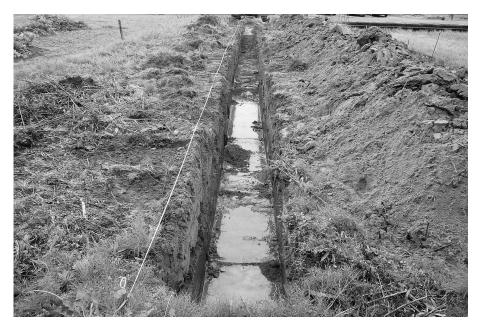
3. 背戸狭間遺跡1 T全景(北から)

上層から、造成盛土、褐灰色シルトの 順に堆積し、地山の灰オリーブ(5Y6/2) シルト層に至る。

地山は、ちょうど埋蔵文化財包蔵地範 囲の北端にあたるトレンチ中央部から、 北に向かって40cm程度落ち込む。

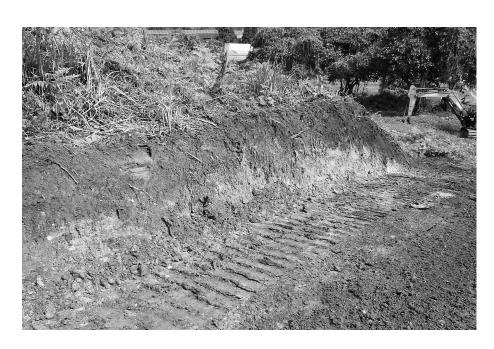
2. 青井谷干田VI遺跡 遺物出土地点土層 (南から)

鉄滓は、須恵器出土地点の周囲3m程度の範囲に散布しているが、同地点の掘削断面観察から遺構の存在は認められず、遺物は、隣接地の果樹畑造成等によって地形が改変された際に混入したものと考えられる。

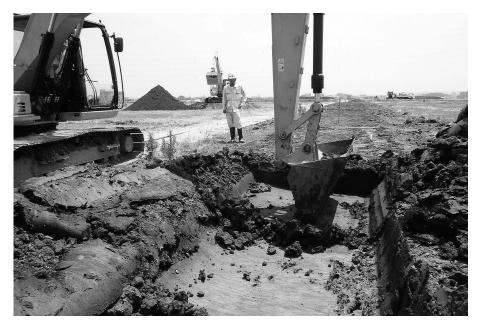
1. 水戸田惣分 I 遺跡 遺構検出状況(北から)

今回の調査では、北から約50mの地点において幅約3mの東西方向の溝状遺構を1条、北から約75mの地点で径約50cmの土坑を1基、北から約85mの地点では径約50cmの土坑を2基確認した。

遺構覆土はいずれも黒褐色粘質土であり、北から85 m地点の土坑から土師器の細片が出土した他、水田耕土から近世の灰釉陶器片が1点出土した。
