大土居水城跡 3

— 7・8次調査 —

福岡県春日市昇町7・8丁目所在遺跡の調査

春日市文化財調査報告書 第89集

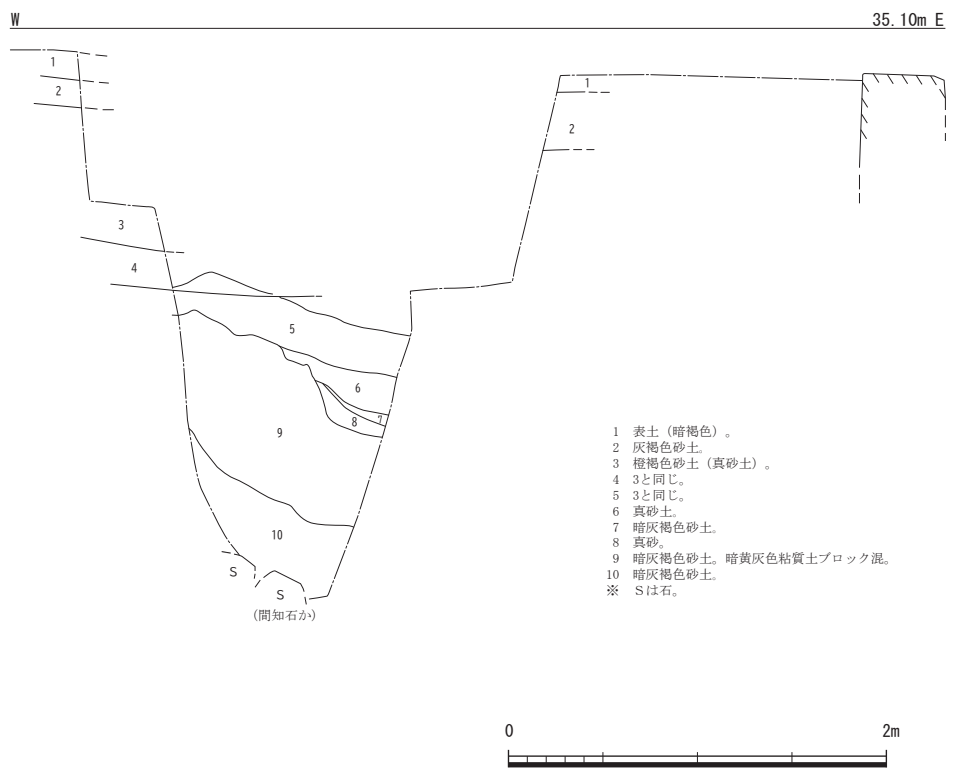
第6図 4トレンチ平面及び土層断面実測図 (1/40)

4トレンチは土塁上から南東側の一段下の平坦面に設定した。この平坦面も宅地造成によるもので、市道沿いに造られた車庫の上部とほぼ同じ高さである。現地表面から約2.9mの深さまで掘削したが、

旧地表面に達しなかった。

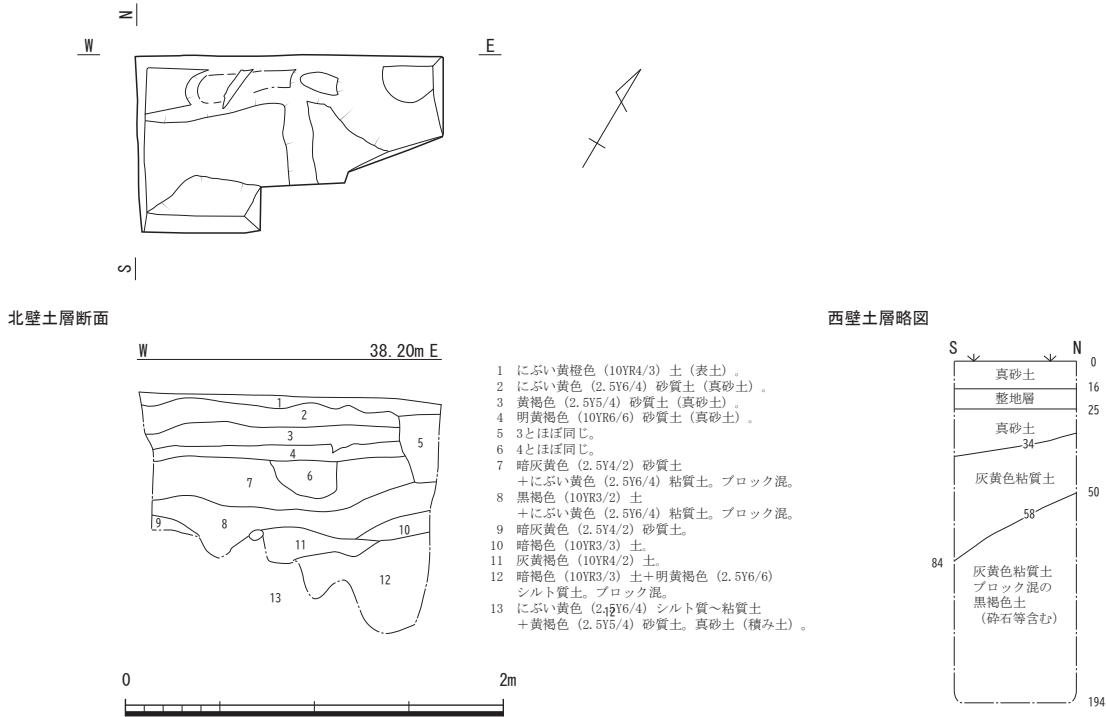
第7図 5トレンチ平面及び土層断面実測図、土層略図 (1/40)

5トレンチは3トレンチから南に3.4mの位置に設定した。旧宅地の倉庫であったコンクリート構造物の西側にあたる。コンクリート構造物を造るために掘削したような掘り込みはみられず、現地表面から深さ約1.9mまで掘削したが、土塁積み土に達しなかった。

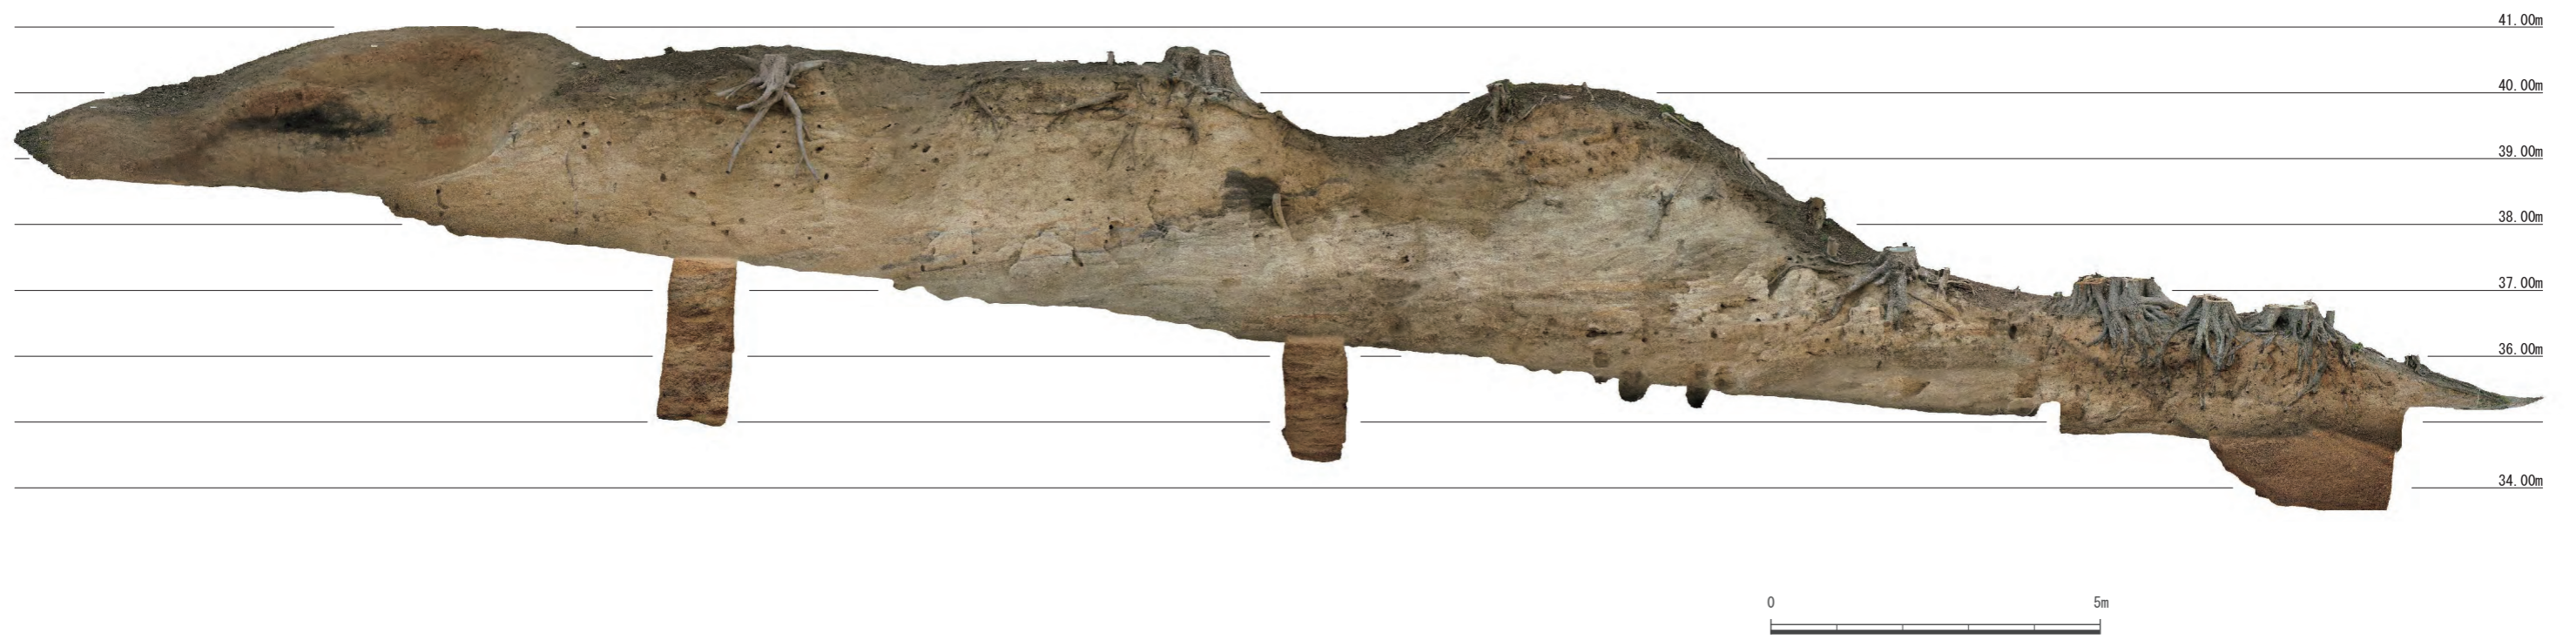
第10図 切通し部オルソ画像 (1/100)

発掘調査の記録方法は従来の実測、写真撮影を行った。積み土層の実測は切通し部が直線ではなく屈曲していたため、現況の地形にあわせて大きく3つのパートに分けて実測した。切通し断面は、より精密に、かつ1面としてみることができるようオルソ画像を作成した。また、今回の調査地点における土塁の特徴である中央部の黒色積み土部分において、積み土の自然科学分析や土層の剥ぎ取りを行った。

(注 1) 第 9 図の土層断面実測図では標高 34.9 m 付近で法面のラインが屈曲するが、現況の断面が平坦でないため、作図上、屈曲が生じた。本来の法面はほぼ直線的に立ち上がる。(第 10 図 オルソ画像参照)

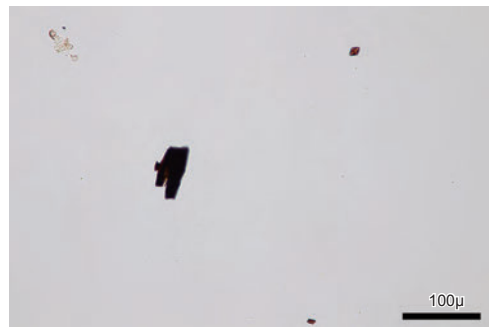
プレパラート状況写真 (試料 3)

花粉分析結果を表 3、花粉化石およびプレパラートの状況写真を図版に示す。分析調査を実施した 6 試料全てで、花粉化石が著しく少なかった。わずかに産出した花粉・孢子化石はほとんどが破損ないし溶解していた。ただし、試料 1 から産出したイボタノキ属は他の種類の保存状態に比較して明らかに状態が良好であった。

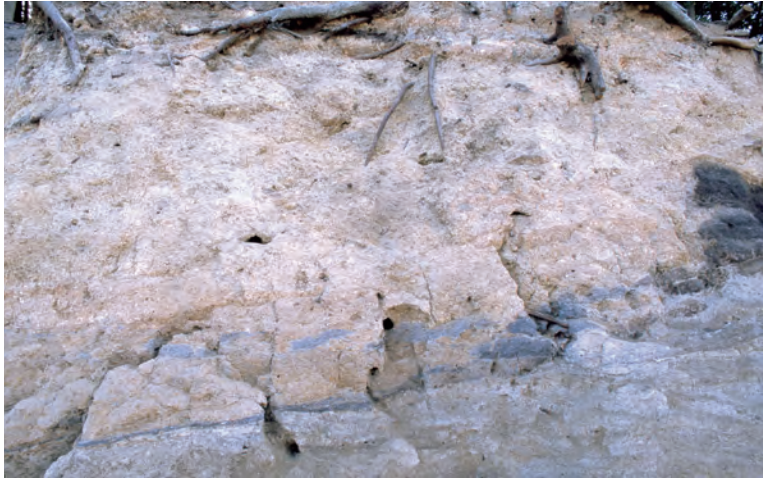
(1) 切通し部中央部 (東から)

8次調査で最も特徴的であるのは上成土塁中央部において、垂直方向に黒色土塊が積まれていたことである。この黒色土塊を境に上下で土質が異なり、南北方向では南側（太宰府側）に低く傾斜しながら、2～3 cmの薄い黒色土の層がみられる。黒色土塊は南北に2列、上下に5段前後で、その範囲は幅約90 cm、高さ約60 cmとなる。この黒色土塊は前後、上下の土層から作業工程にかかわりがあることは明らかである。また、南側の黒色土塊の端部が丸みを帯びていることから、土嚢積みを想定した。黒色土塊を土嚢と仮定し、植物珪酸体分析を行った。植物珪酸体分析にあたっては、土嚢袋の材質を稲藁と仮定し、黒色土塊の縁、中、外の3カ所の土をサンプリングし、比較検討した。その結果、黒色土塊の縁で最もイネの密度が高く、稲藁の可能性が考えられるという結果が出たが、黒色土自体が水田由来の土の可能性もあることから、今後、類例が増えた上で判断したい。

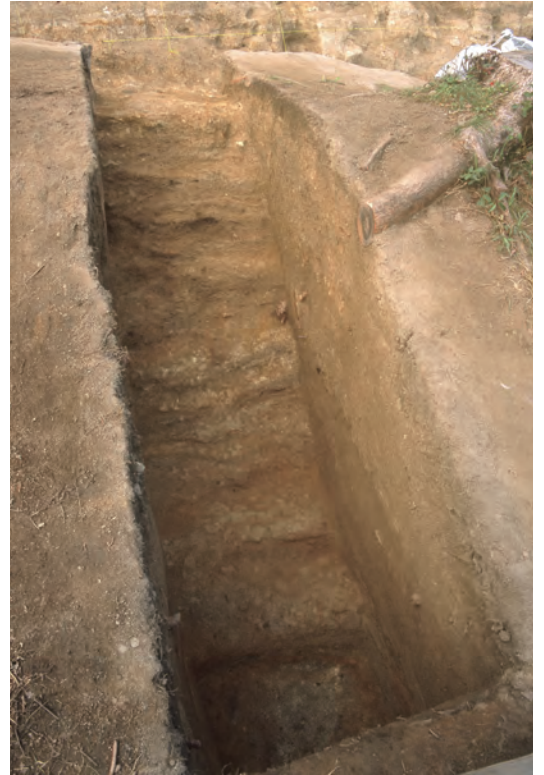
(2) 5 トレンチ (東から)

5トレンチで突き棒と推定される凹凸痕跡を検出できたことは大きな成果である。面的に確認できた範囲は約0.4 m²と狭いが、積み土を木の棒で層状に突き固めながら積み上げる「版築工法」で築堤していたことの傍証となろう。このことと併せて堰板の使用について検討したい。堰板の使用痕跡として、堰板の内側の積み土が板側に斜め上がりになる状況を想定して土層を観察したが、これに相当する土層は確認できなかった。しかし、1次調査、5次調査1トレンチでも確認したが、法面側に先ず山形の積み土がなされその背後を層状の積み土で積み増していく工程が考えられ、山形の積み土の外側に堰板の使用が想定できるのではないだろうか。前回の報告書で言及したが、山形の積み土作業を支持する堰板は法面の外側に打設されるので、必ずしも堰板の痕跡は明瞭に検出できない可能性がある。

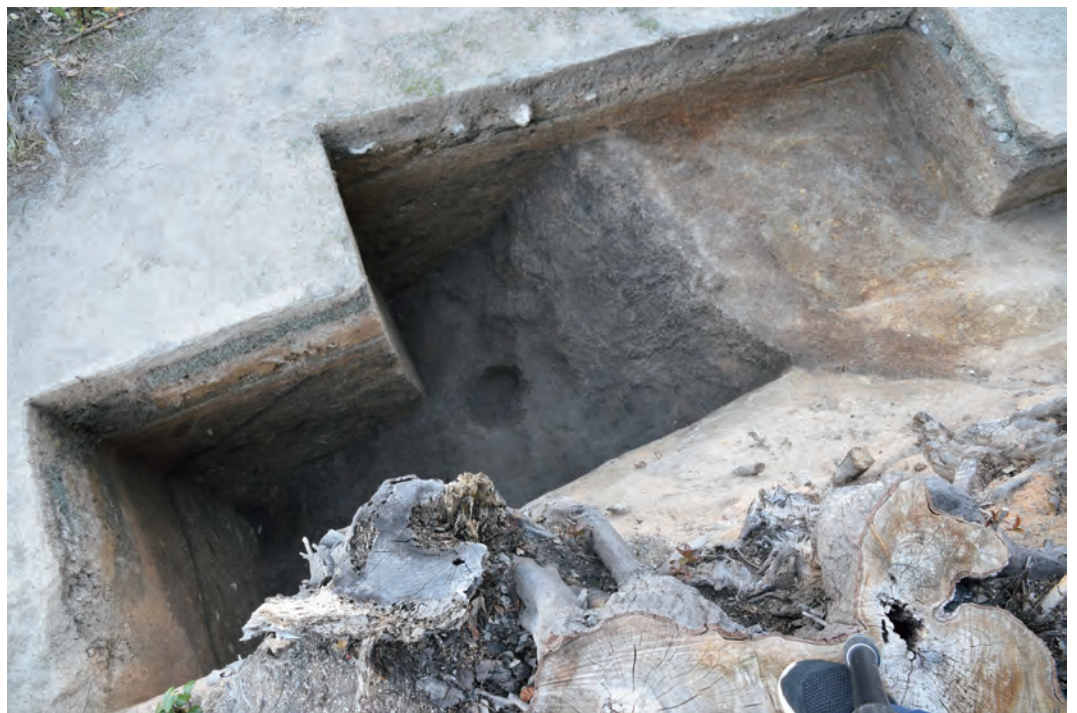
(4) 6 トレンチ (西から)

6トレンチでは下成土塁の裾部を確認した。調査範囲が狭いため断定はできないが、敷粗朶や杭等の痕跡は確認できなかった。裾部は標高33.5mで、直下の土層は水平に堆積する。6トレンチから17m東に位置する1次調査で検出した下成土塁の裾部は標高が約33.4mであり、ほぼ同じ高さである。

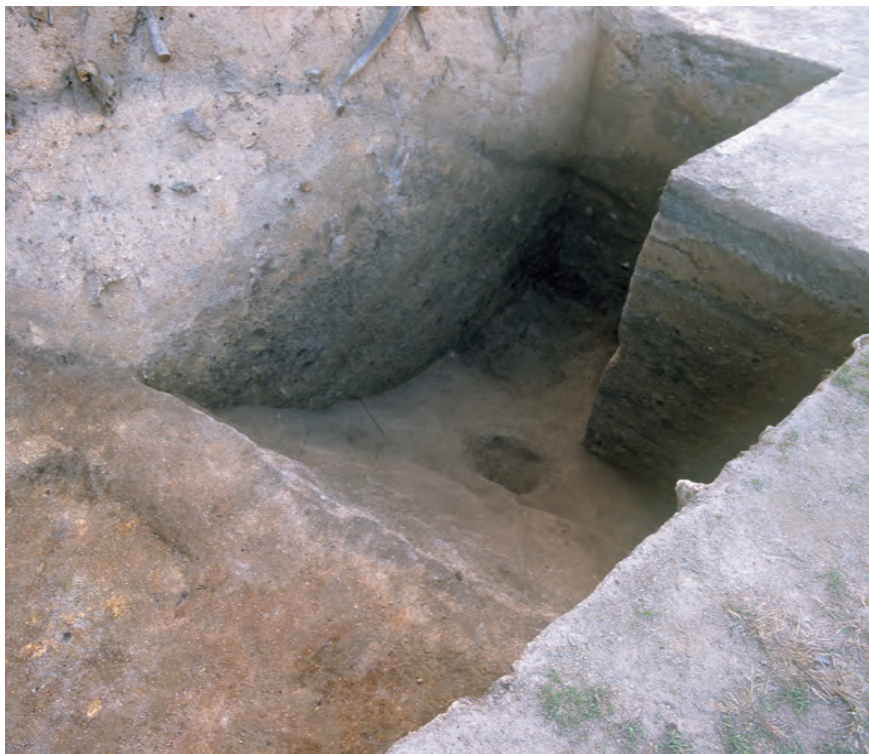
(1) 6トレンチ西壁土層断面
(南東から)

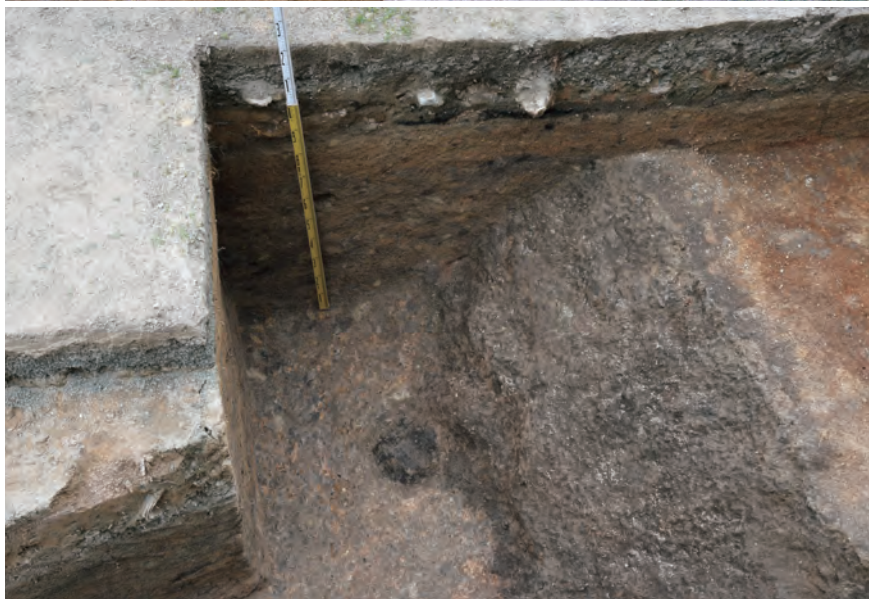
(2) 6トレンチ下成土塁
立ち上がり(西から)

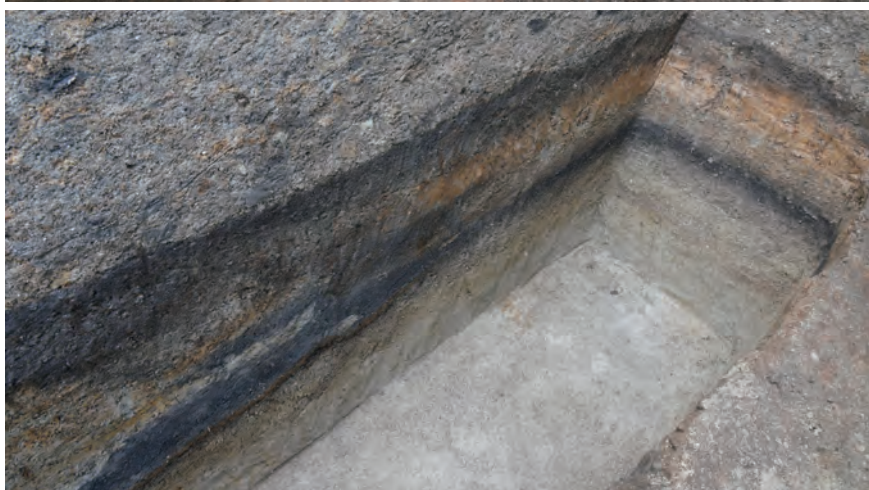
(3) 6トレンチ下成土塁
旧表土下土層断面(南東から)
