# 石垣台帳

森岳城跡石垣台帳 3D 石垣番号 1204

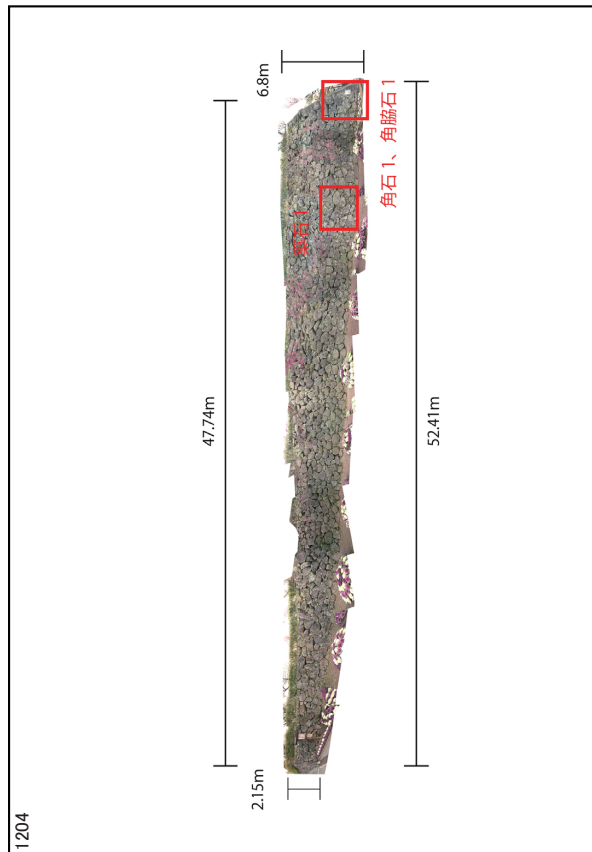
地区名	本丸内周	上部構造物	現在	補装	遺去	
全体調査	矩高	現況(m)		絵図(間、尺)	その他資料(尺)	
		左	2.16	m		
		中央	4.43	m		
	垂直高	右	7.09	m		
		左	2.15	m	5間	
		中央	4.29	m		
	天端長		47.74	m		
	基底長		52.41	m		
	勾配	隅角左	79.40	度		
		左	83.20	度		
		中央	75.40	度		
		右	73.60	度		
		隅角右	72.30	度		
	面積(立面積㎡)		221.90	㎡	空中写真での状況	有
	反り		有		根石部の状況	埋没
積み替え回数		2	回以上			
石材調査	石材産地		自然石、粗割石	石質	デザイン	
	石材の加工			石材の形状	構円形、多角形	
	石材の大きさ (対象の平均値)	築石	幅 82.60 cm	高さ 58.20 cm	幅 - cm	高さ - cm
		角脇石	幅 55.80 cm	高さ 52.80 cm	幅 - cm	高さ - cm
		角石	幅 61.50 cm	高さ 60.10 cm	奥行 117.30 cm	
		角石	幅 - cm	高さ - cm	奥行 - cm	
石材調整加工について <input checked="" type="checkbox"/> 矢穴 <input type="checkbox"/> ノミ痕 <input type="checkbox"/> ハツリ <input type="checkbox"/> スタレ <input type="checkbox"/> 刻印 <input type="checkbox"/> 転用石						
劣化度調査	影響の内容と種類		<input checked="" type="checkbox"/> 石材の破壊 <input checked="" type="checkbox"/> 石材の欠落	<input checked="" type="checkbox"/> 補修 <input type="checkbox"/> 後世の施設	<input type="checkbox"/> 人工的改変

<input type="checkbox"/> 排水処理 <input type="checkbox"/> 地盤			
歴史調査	構築時期					
	資料絵図		日本古戦絵図(西海道之部(1)322嶋原之城図 国立国会図書館蔵)			
	発掘調査		年月日	検出遺構・遺物		
	修理回数		回			
図面関係	位置図		絵図 日本古戦絵図(西海道之部(1)322嶋原之城図)			
備考	右隅角部に江戸切り加工あり 上部3~4段は現代の積み直し					
	調査年月日	2013/02/28		調査者	株式会社 とっぺん

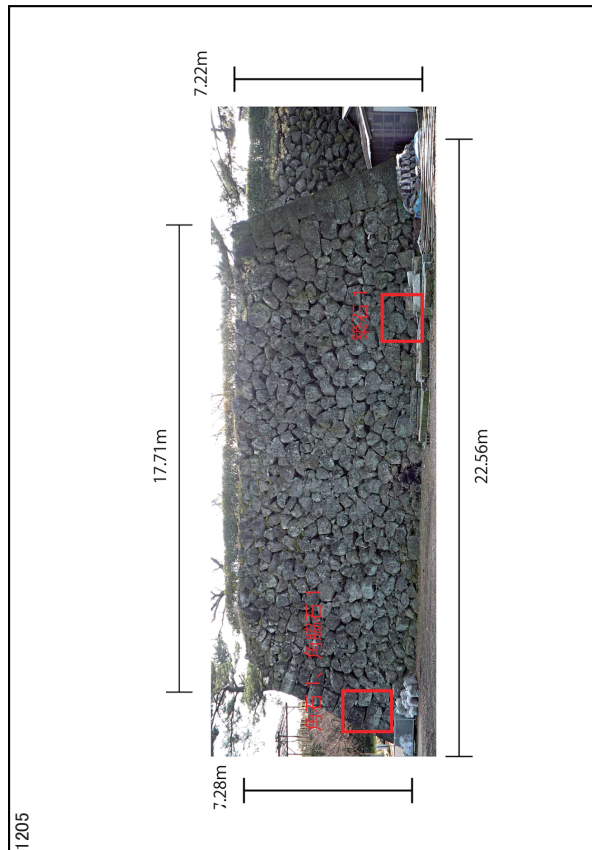
地区名	本丸内周	上部構造物	現在	補葺	過去	
全体調査	矩高	現況(m)		絵図(間、尺)	その他資料(尺)	
		左	7.69	m		
		中央	7.69	m		
	垂直高	右	7.48	m		
		左	7.28	m		
		中央	7.34	m		
	天端長		17.71	m		
	基底長		22.56	m		
	勾配	隅角左	73.80	度		
		左	71.30	度		
中央		72.70	度			
右		74.80	度			
隅角右		71.70	度			
面積(立面積㎡)		146.00	㎡	空中写真での状況	有	
反り		有		根石部の状況	埋没	
積み替え回数		2	回以上			
石材調査	石材産地		石質		デザイン	
	石材の加工		自然石、粗削石、切石		石材の形状	構円形、多角形
	築石	幅 58.90 cm	高さ 54.50 cm	幅 - cm	高さ - cm	
	角筋石	幅 75.90 cm	高さ 51.80 cm	幅 - cm	高さ - cm	
	角石	幅 73.80 cm	高さ 56.90 cm	奥行 131.30 cm	幅 - cm	
石材調整加工について		<input checked="" type="checkbox"/> 矢穴	<input checked="" type="checkbox"/> ノミ痕	<input type="checkbox"/> ハツリ	<input type="checkbox"/> スタレ	
劣化度調査	影響の内容と種類		<input checked="" type="checkbox"/> 石材の破壊	<input type="checkbox"/> 補修	<input type="checkbox"/> 後世の施設	
			<input checked="" type="checkbox"/> 石材の欠落	<input type="checkbox"/> 排水処理	<input type="checkbox"/> 地盤	
歴史調査	構築時期					
	資料絵図		日本古城絵図(西海道之部)(1)322嶋原之城図 国立国会図書館蔵			
	発掘調査		年月日	検出遺構・遺物

修理回数		回			
図面関係	位置図		絵図 日本古城絵図(西海道之部)(1)322嶋原之城図			
備考	右隅角部、江戸後半頃に積み替えか					
調査年月日		2013/01/29		調査者 株式会社 とっぺん

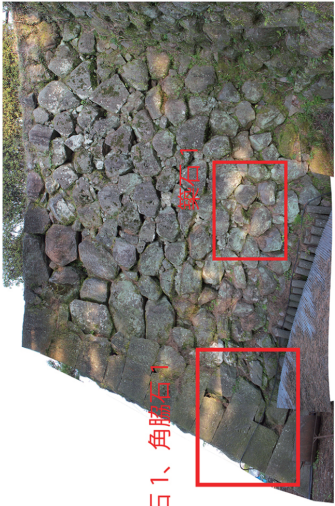
1206

地区名	本丸内周	上部構造物	現在	記載	過去		
全体調査	矩高	現況(m)		絵図(間、尺)		その他資料(尺)	
		左	7.35	m			
		中央	7.28	m			
	垂直高	右	7.23	m			
		左	7.06	m			
		中央	7.03	m			
	勾配	右	7.01	m			
		天端長	7.21	m			
		基底長	8.53	m			
	隅配	隅角左	70.50	度			
		左	73.90	度			
		中央	74.90	度			
		右	76.00	度			
		隅角右	102.30	度			
	面積(立面積㎡)	56.60	㎡	空中写真での状況	有		
反り	有		根石部の状況	埋没			
積み替え回数	2	回以上					
石材調査	石材産地	自然石、粗削石		石質	多角形、楕円形		
	石材の加工	自然石、粗削石		石材の形状	多角形、楕円形		
	築石	幅 51.20 cm	高さ 38.70 cm	幅 - cm	高さ - cm		
	角脇石	幅 56.10 cm	高さ 49.40 cm	幅 - cm	高さ - cm		
	角石	幅 49.90 cm	高さ 46.50 cm	奥行 106.50 cm	幅 - cm	高さ - cm	
角石	幅 - cm	高さ - cm	奥行 - cm	幅 - cm	高さ - cm		
石材調整加工について	<input checked="" type="checkbox"/> 矢穴 <input checked="" type="checkbox"/> ノミ痕 <input type="checkbox"/> ハツリ <input type="checkbox"/> スタレ <input type="checkbox"/> 刻印 <input type="checkbox"/> 転用石						
劣化度調査	影響の内容と種類	<input checked="" type="checkbox"/> 石材の破損 <input type="checkbox"/> 蟻生 <input type="checkbox"/> 後世の施設 <input type="checkbox"/> 人工的改変 <input checked="" type="checkbox"/> 石材の欠落 <input type="checkbox"/> 排水処理 <input type="checkbox"/> 地盤

備考	左隅角部、江戸後半頃に積み替えか 隅角部4段目で現代積み替えか						
	調査年月日	2013/01/29	調査者	株式会社 とっぺん

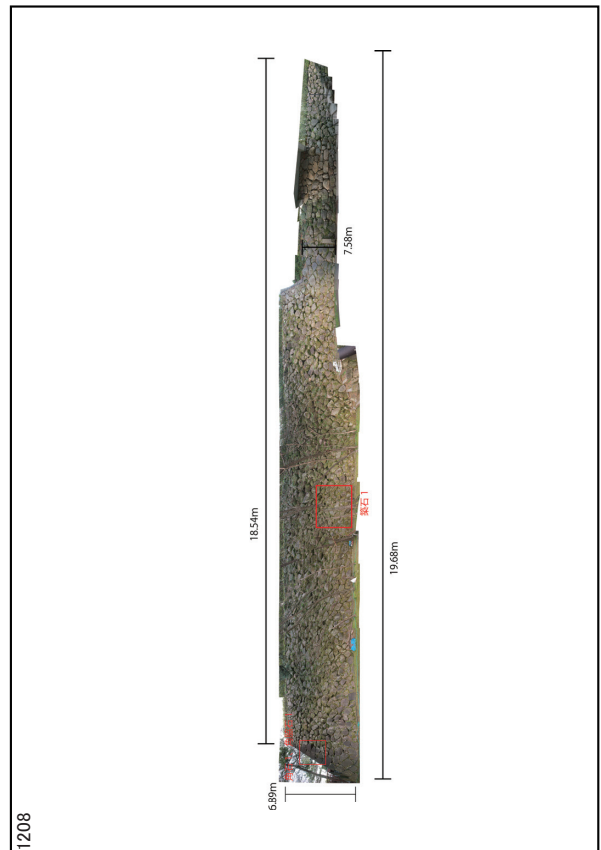
地区名	本丸内周	上部構造物	現在	植栽	過去	その他資料(尺)
全体調査	矩高	現況(m)		絵図(間、尺)		
		左	7.91	m		
		中央	7.47	m		
	垂直高	左	7.47	m		
		中央	6.81	m		
		右	3.20	m		
	天端長	64.84	m			
	基底長	67.69	m			
	勾配	隅角左	70.80	度		
		左	70.60	度		
		中央	65.30	度		
		右	68.70	度		
隅角右		-	度			
面積(立面積㎡)	354.70	㎡	空中写真での状況	有		
反り	有		根石部の状況	埋没		
積み替え回数	2	回以上				
石材産地		自然石、粗削石	石質	多角形、長方形	テイサイト	
石材調査	石材の加工	自然石、粗削石		石材の形状		多角形、長方形
	石材の大きさ (対象の平均値)	築石	幅 38.30 cm	高さ 29.20 cm	幅 - cm	高さ - cm
		角隠石	幅 43.80 cm	高さ 31.20 cm	幅 - cm	高さ - cm
		角石	幅 33.60 cm	高さ 38.20 cm	奥行 63.20 cm	
		角石	幅 - cm	高さ - cm	奥行 - cm	
石材調整加工について	<input checked="" type="checkbox"/> 矢穴 <input checked="" type="checkbox"/> ノミ痕 <input type="checkbox"/> ハツリ <input type="checkbox"/> スタレ <input type="checkbox"/> 刻印 <input type="checkbox"/> 転用石					
劣化度調査	影響の内容と種類	<input checked="" type="checkbox"/> 石材の破壊 <input type="checkbox"/> 蟻害 <input type="checkbox"/> 後世の施設 <input type="checkbox"/> 人工的改変 <input checked="" type="checkbox"/> 石材の欠落 <input type="checkbox"/> 排水処理 <input checked="" type="checkbox"/> 地盤 中央部、ハラム、石のあたりスレ

備考	絵図資料に「石垣基」文拾九箇字申候とあり(寛元12年(1672)年) 右側現代の積み替えあり					
調査年月日	2013/01/29		調査者	株式会社 とっぺん

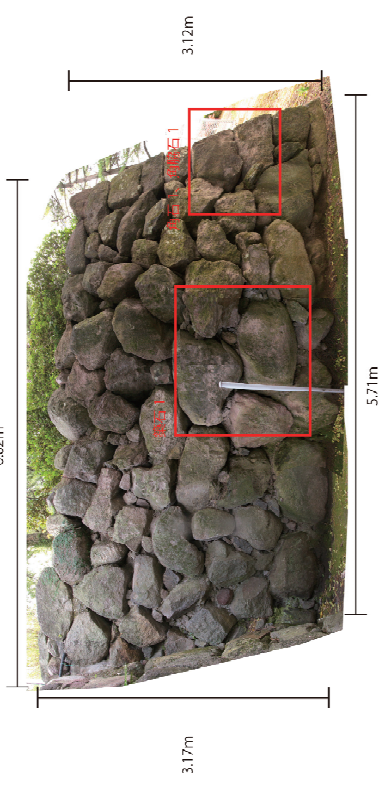
1209

地区名	本丸内周	上部構造物	現在	無	過去	その他資料(尺)
全体調査	矩高	左	3.18	m		
		中央	3.31	m		
		右	3.17	m		
	垂直高	左	3.17	m		
		中央	3.26	m		
		右	3.12	m		
	天端長	6.02	m			
	基底長	5.71	m			
	勾配	隅角左	108.20	度		
		左	85.10	度		
		中央	81.20	度		
		右	79.80	度		
隅角右		75.40	度			
面積(立面積m <sup>2</sup> )	18.95	m <sup>2</sup>	空中写真での状況	有		
反り	無		根石部の状況	埋没		
積み替え回数	1	回以上				
石材調査	石材産地	自然石	石材の形状	楕円形		
	石材の加工					
	築石	幅 98.50 cm 高さ 67.40 cm	幅 - cm 高さ - cm	幅 - cm 高さ - cm		
	角石	幅 39.30 cm 高さ 43.40 cm	奥行 47.50 cm			
	角石	幅 - cm 高さ - cm	奥行 - cm			
石材調整加工について	<input checked="" type="checkbox"/> 矢穴 <input type="checkbox"/> ノミ痕 <input type="checkbox"/> ハツリ <input type="checkbox"/> スタレ <input type="checkbox"/> 刻印 <input type="checkbox"/> 転用石					
劣化度調査	影響の内容と種類	<input checked="" type="checkbox"/> 石材の破損 <input type="checkbox"/> 蟻生 <input type="checkbox"/> 後世の施設 <input type="checkbox"/> 人工的改変 <input checked="" type="checkbox"/> 石材の欠落 <input type="checkbox"/> 排水処理 <input type="checkbox"/> 地盤

備考	石隅角部、最下段を除いて積み直し					
	調査年月日	2013/11/21	調査者	株式会社 とっぺん

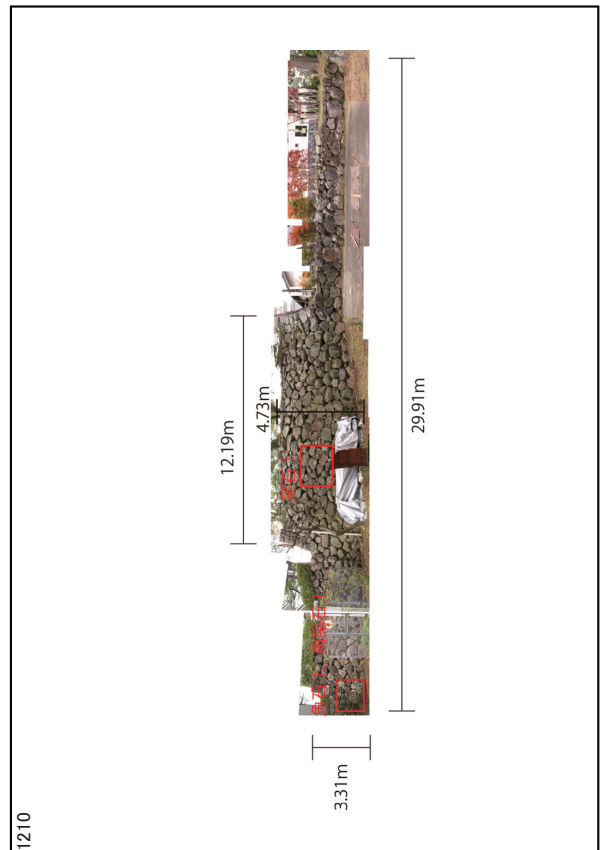
全体調査	地区名	本丸内周	上部構造物	現在	無	過去	その他資料(尺)		
	矩高	現況(m)		縦	横	高さ	その他		
		左	3.42	m					
		中央	4.86	m					
	垂直高	右	4.11	m					
		左	3.31	m					
		中央	4.73	m					
	勾配	天端長	12.18	m					
		基底長	29.91	m					
		隅角左	隅角左	84.20	度				
			左	79.30	度				
			中央	77.80	度				
		隅角右	中央	77.80	度				
			右	70.10	度				
			隅角右	120.10	度				
面積(立面積㎡)		93.04	㎡		空中写真での状況		有		
積み替え回数		2	回以上		根石部の状況		埋没		
石材産地				石質		デザイン			
石材の加工				自然石		石材の形状			
石材調査	石材の大きさ(対象の平均値)	縦	横	高さ	縦	横	高さ		
	築石	66.30	cm	59.70	cm	-	cm		
	角蔵石	-	cm	-	cm	-	cm		
	角石	25.20	cm	43.80	cm	45.20	cm		
	角石	-	cm	-	cm	-	cm		
石材調整加工について	<input checked="" type="checkbox"/> 矢穴 <input type="checkbox"/> ノミ痕 <input type="checkbox"/> ハツリ <input type="checkbox"/> スタレ <input type="checkbox"/> 刻印 <input type="checkbox"/> 転用石								
劣化度調査	影響の内容と種類	<input checked="" type="checkbox"/> 石材の破損 <input type="checkbox"/> 蟻害 <input type="checkbox"/> 後世の施設 <input type="checkbox"/> 人工的改変 <input checked="" type="checkbox"/> 石材の欠落 <input type="checkbox"/> 排水処理 <input type="checkbox"/> 地盤 <small>天端石突出</small>

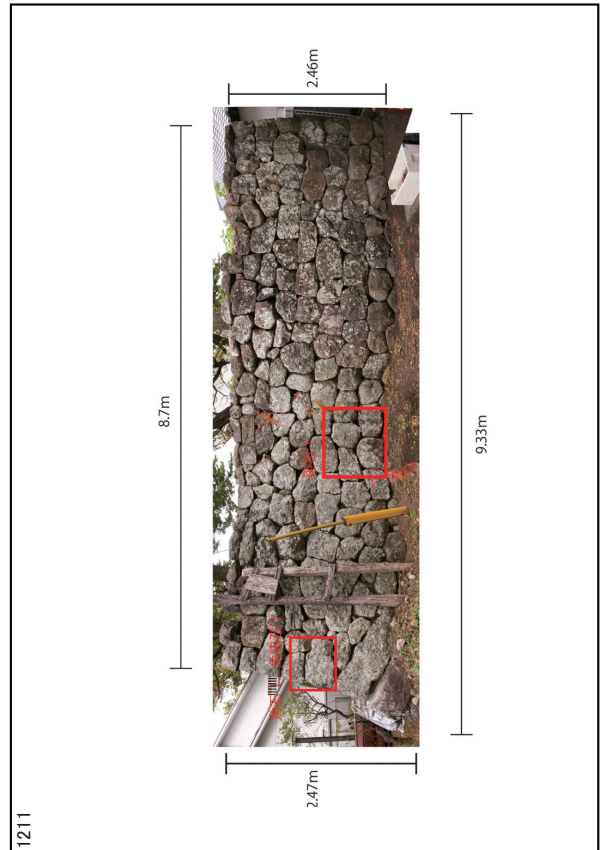
地区名	本丸内周	上部構造物	現在	無	過去								
全体調査	矩高	現況(m)		絵図(間、尺)		その他資料(尺)							
		左	2.55	m									
		中央	2.46	m									
	垂直高	左	2.47	m									
		中央	2.44	m									
		右	2.46	m									
	天端長		8.70	m									
	基底長		9.33	m									
	勾配	隅角左	81.30	度									
		左	76.50	度									
		中央	82.80	度									
		右	85.60	度									
	面積(立面積㎡)		22.49	㎡	空中写真での状況	有							
	反り		無		根石部の状況	埋没							
	積み替え回数		1	回以上									
石材産地				石質	テイサイト								
石材の加工		割石		石材の形状		長方形、多角形							
石材調査	築石	幅	37.10	cm	高さ	29.30	cm	縦	-	cm	高さ	-	cm
	角隠石	幅	-	cm	高さ	-	cm	縦	-	cm	高さ	-	cm
	角石	幅	63.10	cm	高さ	52.00	cm	奥行	142.00	cm			
	角石	幅	-	cm	高さ	-	cm	奥行	-	cm			
石材調整加工について <input checked="" type="checkbox"/> 矢穴 <input type="checkbox"/> ノミ痕 <input type="checkbox"/> ハツリ <input type="checkbox"/> スタレ <input type="checkbox"/> 刻印 <input type="checkbox"/> 転用石													
劣化度調査	影響の内容と種類		<input checked="" type="checkbox"/> 石材の破損 <input type="checkbox"/> 蟻害 <input type="checkbox"/> 後世の施設 <input checked="" type="checkbox"/> 人工的改変

<input type="checkbox"/> 石材の欠落 <input type="checkbox"/> 排水処理 <input type="checkbox"/> 地盤										
歴史調査	構築時期												
	資料絵図		日本古城絵図(西海道之部(1)322鳴原之城図 国立国会図書館蔵)										
	発掘調査		年月日										
	修理回数		回										
図面関係	位置図		絵図		日本古城絵図(西海道之部(1)322鳴原之城図)								
備考	小さい矢穴跡あり												
調査年月日		2013/11/22		調査者		株式会社 とっぺん

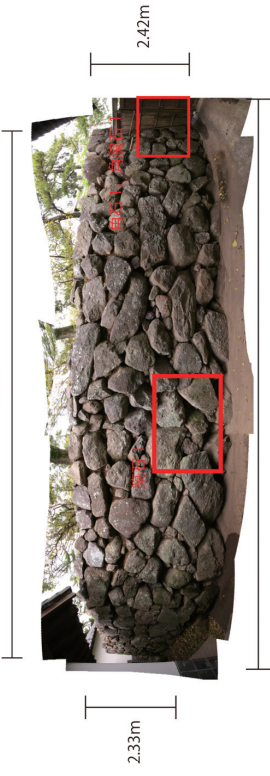
1212

地区名	本丸内周	上部構造物	現在	無	過去		
全体調査	現況(m)		絵図(間、尺)		その他資料(尺)		
	矩高	左	2.34	m			
		中央	2.23	m			
		右	2.43	m			
	垂直高	左	2.33	m			
		中央	2.23	m			
		右	2.42	m			
	天端長		13.07	m			
	基底長		13.89	m			
	勾配	隅角左	84.40	度			
		左	85.70	度			
		中央	88.00	度			
		右	83.10	度			
		隅角右	76.60	度			
	面積(立面積㎡)		30.94	㎡	空中写真での状況	有	
反り		無		根石部の状況	埋没		
積み替え回数		-	回以上				
石材調査	石材産地		自然石、粗割石		石質	デイスait	
	石材の加工		自然石、粗割石		石材の形状	多角形	
	石材の大きさ(対象の平均値)	築石	幅 61.10 cm	高さ 34.20 cm	幅 - cm	高さ - cm	
		角筋石	幅 - cm	高さ - cm	幅 - cm	高さ - cm	
		角石	幅 29.80 cm	高さ 32.90 cm	奥行 41.40 cm	幅 - cm	高さ - cm
		角石	幅 - cm	高さ - cm	奥行 - cm	幅 - cm	高さ - cm
石材調整加工について		<input checked="" type="checkbox"/> 矢穴 <input type="checkbox"/> ノミ痕 <input type="checkbox"/> ハツリ <input type="checkbox"/> スタレ <input type="checkbox"/> 刻印 <input type="checkbox"/> 転用石					
劣化度調査	影響の内容と種類		<input checked="" type="checkbox"/> 石材の破損 <input type="checkbox"/> 補修 <input type="checkbox"/> 後世の施設 <input type="checkbox"/> 人工的改変 <input checked="" type="checkbox"/> 石材の欠落 <input type="checkbox"/> 排水処理 <input type="checkbox"/> 地盤

備考	左スミ矢幅20cmの矢穴跡あり						
	調査年月日	2013/11/27		調査者	株式会社 とっぺん

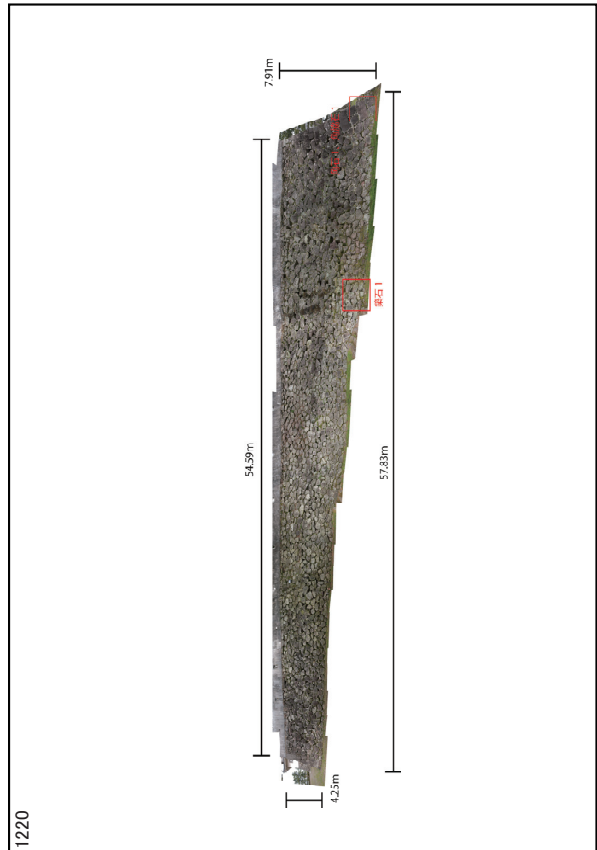
地区名	本丸内周	上部構造物	現在	掘	過去	その他資料(尺)	
全体調査	矩高	現況(m)		絵図(間、尺)			
		左	4.33	m			
		中央	6.86	m			
	垂直高	左	4.25	m			
		中央	6.62	m			
		右	7.91	m			
	天端長	54.59	m				
	基底長	57.83	m				
	勾配	隅角左	76.90	度			
		左	78.90	度			
		中央	74.90	度			
		右	77.80	度			
隅角右		74.50	度				
面積(立面積㎡)	345.60	㎡		空中写真での状況	有		
反り	有			根石部の状況	埋没		
積み替え回数	3	回以上					
石材調査	石材産地	自然石、粗割石		石質	デザイン		
	石材の加工			石材の形状	多角形		
	石材の大きさ (対象の平均値)	築石	幅 48.80 cm	高さ 39.20 cm	幅 - cm	高さ - cm	
		角筋石	幅 35.20 cm	高さ 36.20 cm	幅 - cm	高さ - cm	
		角石	幅 45.20 cm	高さ 36.60 cm	奥行 117.20 cm	幅 - cm	高さ - cm
		角石	幅 - cm	高さ - cm	奥行 - cm	幅 - cm	高さ - cm
石材調整加工について	<input checked="" type="checkbox"/> 矢穴 <input checked="" type="checkbox"/> ノミ痕 <input type="checkbox"/> ハツリ <input type="checkbox"/> スタレ <input type="checkbox"/> 刻印 <input type="checkbox"/> 転用石						
劣化度調査	影響の内容と種類	<input checked="" type="checkbox"/> 石材の破損 <input checked="" type="checkbox"/> 補修 <input checked="" type="checkbox"/> 後世の施設 <input type="checkbox"/> 人工的改変 <input checked="" type="checkbox"/> 石材の欠落 <input type="checkbox"/> 排水処理 <input type="checkbox"/> 地盤 <small>中央部、上部の松の木がハラミに影響か？配電盤周辺にハラミ通行</small>

構築時期	資料絵図 日本古城絵図(西海道之部)(1)322嶋原之城図 国立国会図書館蔵					
歴史調査	発掘調査	年月日	検出遺構・遺物				
	修理回数	回					
	修理経過	年月日	範囲	金額	万円		
図面関係	位置図	絵図 日本古城絵図(西海道之部)(1)322嶋原之城図					
備考	絵図資料に「石垣高三間余 横五間半申候」とあり、(寛元12年(1672)年)						
調査年月日	2013/02/22		調査者	株式会社 とっぺん

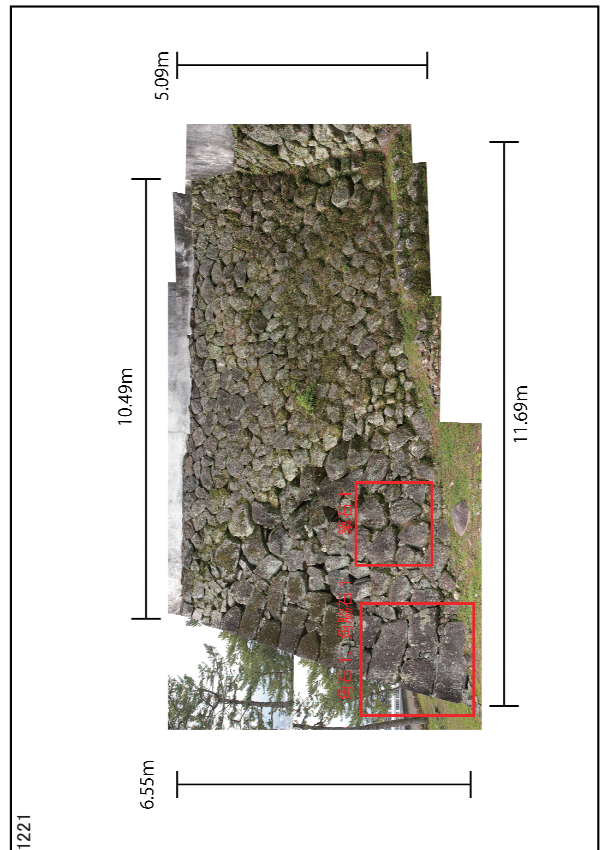
地区名	本丸内周	上部構造物	現在	掘	過去	その他資料(尺)	
全体調査	矩高	現況(m)		絵図(間、尺)			
		左	6.78	m			
		中央	6.03	m			
	垂直高	右	5.35	m			
		左	6.55	m			
		中央	5.70	m			
		右	5.09	m			
		天端長	10.49	m			
		基底長	11.69	m			
	勾配	隅角左	76.30	度			
		左	74.90	度			
		中央	71.20	度			
右		72.00	度				
隅角右		95.20	度				
	面積(立面積㎡)	64.00	㎡	空中写真での状況	有		
	積み替え回数	1	回以上	根石部の状況	埋没		
石材産地	自然石、粗削石		石質		テイサイト		
	石材の加工		石材の形状		多角形		
石材調査	築石	幅 41.10 cm	高さ 38.50 cm	縦	-	cm	
	角蔵石	幅 87.50 cm	高さ 41.80 cm	縦	-	cm	
	角石	幅 45.40 cm	高さ 47.30 cm	奥行 110.30 cm			
	角石	幅 - cm	高さ - cm	奥行 - cm			
石材調整加工について <input checked="" type="checkbox"/> 矢穴 <input type="checkbox"/> ノミ痕 <input type="checkbox"/> ハツリ <input type="checkbox"/> スタレ <input type="checkbox"/> 刻印 <input type="checkbox"/> 転用石							
劣化度調査	影響の内容と種類		<input checked="" type="checkbox"/> 石材の破壊 <input checked="" type="checkbox"/> 補修 <input checked="" type="checkbox"/> 後世の施設 <input type="checkbox"/> 人工的改変				
			<input checked="" type="checkbox"/> 石材の欠落 <input type="checkbox"/> 排水処理 <input type="checkbox"/> 地盤

注: ハラミ部分で突出した石材あり。左隅角部を以てスレ							
歴史調査	構築時期						
	資料絵図		日本古城絵図(西海道之部(1) 322嶋原之城図 国立国会図書館蔵)				
	発掘調査		年月日	検出遺構・遺物			
	修理回数		回				
図面関係	位置図		絵図 日本古城絵図(西海道之部(1) 322嶋原之城図)				
備考	中央部積み替え						
調査年月日		2013/02/22		調査者		株式会社 とっぺん

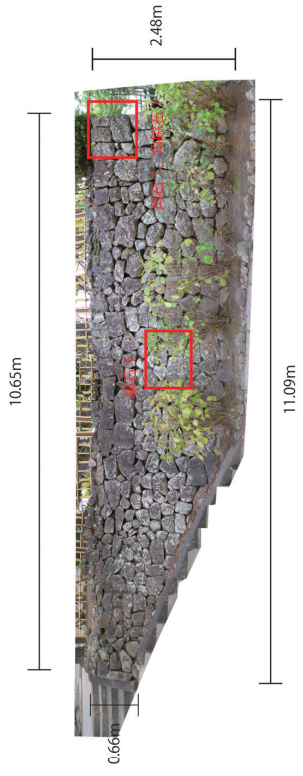
1227

地区名	本丸内周	上部構造物	現在	掃	過去	その他資料(尺)
全体調査	矩高	左	0.67	m	線図(間、尺)	
		中央	2.61	m		
		右	2.51	m		
	垂直高	左	0.66	m		
		中央	2.51	m		
		右	2.48	m		
	天端長	10.65	m			
	基底長	11.09	m			
	勾配	隅角左	82.20	度		
		左	80.70	度		
		中央	74.20	度		
		右	82.40	度		
隅角右		81.30	度			
面積(立面積m <sup>2</sup> )	24.61	m <sup>2</sup>	空中写真での状況	有		
反り	無		根石部の状況	埋没		
積み替え回数	-	回以上				
石材調査	石材産地	自然石、割石	石質	多角形、長方形	デザイン	
	石材の加工					
	築石	幅 42.70 cm 高さ 33.10 cm	幅 - cm 高さ - cm			
	角脇石	幅 24.10 cm 高さ 33.50 cm	幅 - cm 高さ - cm			
	角石	幅 33.10 cm 高さ 32.70 cm	奥行 47.10 cm			
	角石	幅 - cm 高さ - cm	奥行 - cm			
石材調整加工について	<input checked="" type="checkbox"/> 矢穴 <input type="checkbox"/> ノミ痕 <input type="checkbox"/> ハツリ <input type="checkbox"/> スタレ <input type="checkbox"/> 刻印 <input type="checkbox"/> 転用石					
劣化度調査	影響の内容と種類	<input type="checkbox"/> 石材の破損 <input type="checkbox"/> 蟻生 <input type="checkbox"/> 後世の施設 <input checked="" type="checkbox"/> 人工的改変 <input type="checkbox"/> 石材の欠落 <input type="checkbox"/> 排水処理 <input type="checkbox"/> 地盤

備考	矢口長辺約7cmの矢穴あり					
調査年月日	2013/11/27		調査者	株式会社 とっぺん

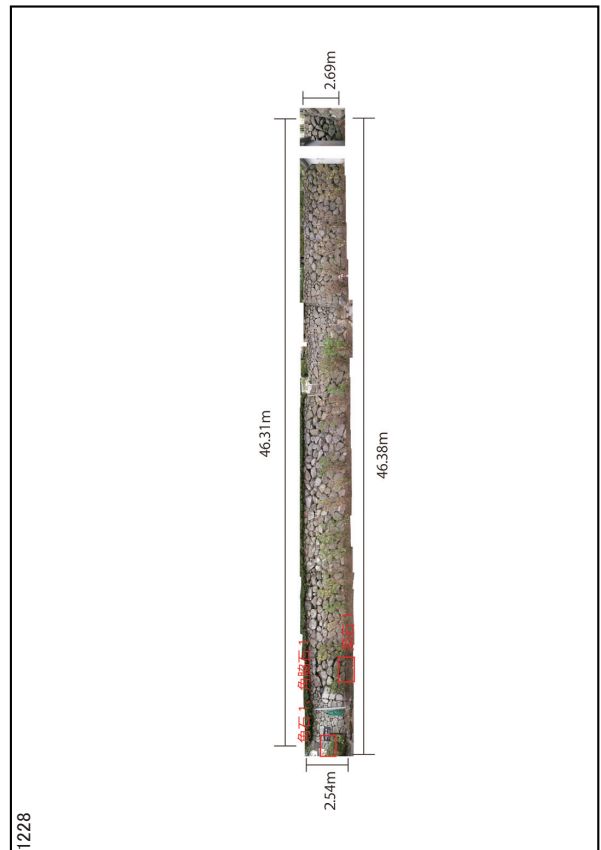
全体調査	地区名	本丸内周	上部構造物	現在	植栽	過去	その他資料(尺)					
	矩高		現況(m)		絵図(間、尺)							
			左	2.56	m							
			中央	3.19	m							
	垂直高		右	2.78	m							
			左	2.54	m							
			中央	3.03	m							
	天端長		右	2.69	m							
			左	46.31	m							
	基礎長		46.38	m								
	勾配		隅角左	80.20	度							
			左	83.40	度							
			中央	75.70	度							
			右	70.30	度							
			隅角右	103.50	度							
面積(立面積㎡)		128.40	㎡	空中写真での状況		有						
反り		無		根石部の状況		埋没						
積み替え回数		2	回以上									
石材調査	石材産地			石質		テイスait						
	石材の加工		自然石、粗削石、割石	石材の形状		多角形、楕円形						
	石材の大きさ (対象の平均値)	築石	幅	59.70 cm	高さ	31.50 cm	縦	-	cm	高さ	-	cm
		角脇石	幅	51.20 cm	高さ	39.90 cm	縦	-	cm	高さ	-	cm
		角石	幅	39.80 cm	高さ	40.20 cm	奥行	132.10 cm				
		角石	幅	-	高さ	-	奥行	-	cm			
	石材調整加工について	<input checked="" type="checkbox"/> 矢穴 <input checked="" type="checkbox"/> ノミ痕 <input type="checkbox"/> ハツリ <input type="checkbox"/> スタレ <input checked="" type="checkbox"/> 刻印 <input type="checkbox"/> 転用石										
	劣化度調査	影響の内容と種類	<input checked="" type="checkbox"/> 石材の破壊 <input checked="" type="checkbox"/> 雑草 <input type="checkbox"/> 後世の施設 <input checked="" type="checkbox"/> 人工的改変 <input checked="" type="checkbox"/> 石材の欠落 <input type="checkbox"/> 排水処理 <input type="checkbox"/> 地盤 上層雑草あり

備考	左側隅角部あり、1227の石垣築く以前に使用されていた											
調査年月日	2013/11/27			調査者	株式会社 とっぺん

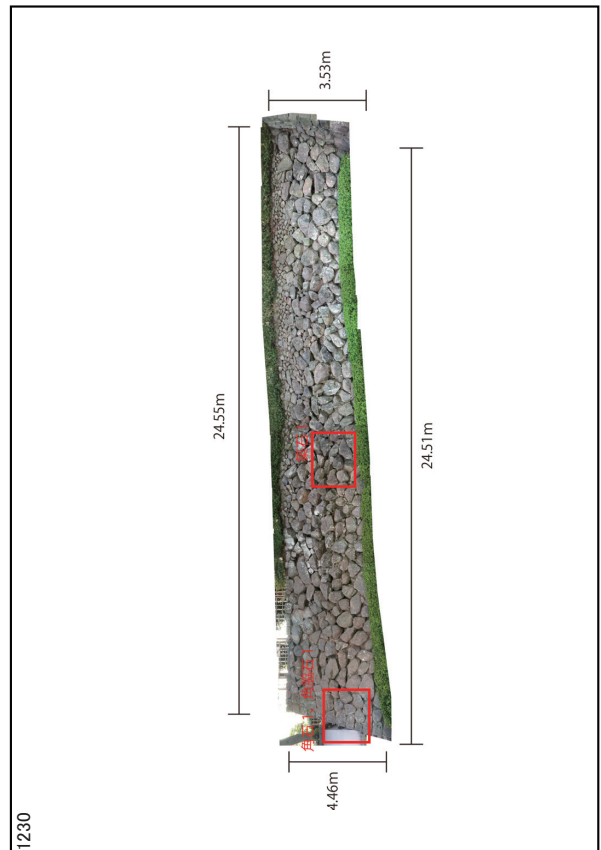
全体調査	地区名	本丸内周	上部構造物	現在	掃	過去	その他資料(尺)	
	矩高	左	現況(m)		絵図(間、尺)			
		中央	4.73	m				
		右	4.19	m				
	垂直高	左	3.61	m	4間			
		中央	4.64	m				
		右	4.07	m				
	天端長		24.55	m				
	基底長		24.51	m				
	勾配	隅角左	80.80	度				
		左	79.70	度				
		中央	76.30	度				
		右	78.00	度				
		隅角右	107.30	度				
	面積(立面積㎡)		102.42	㎡	空中写真での状況	有		
反り		無		根石部の状況	埋没			
積み替え回数		2	回以上					
石材調査	石材産地		自然石、粗削石		石質	デザイン		
	石材の加工				石材の形状	多角形		
	石材の大きさ (対象の平均値)	築石	幅	53.50	cm	高さ	49.60	cm
		角脇石	幅	-	cm	高さ	-	cm
		角石	幅	58.20	cm	高さ	33.90	cm
		角石	幅	-	cm	高さ	-	cm
	石材調整加工について		<input checked="" type="checkbox"/> 矢穴 <input type="checkbox"/> ノミ痕 <input type="checkbox"/> ハツリ <input type="checkbox"/> スタレ <input type="checkbox"/> 刻印 <input type="checkbox"/> 転用石					
	劣化度 調査	影響の内容と種類		<input checked="" type="checkbox"/> 石材の破損 <input type="checkbox"/> 蟻害 <input type="checkbox"/> 後世の施設 <input type="checkbox"/> 人工的改変 <input checked="" type="checkbox"/> 石材の欠落 <input type="checkbox"/> 排水処理 <input type="checkbox"/> 地盤

備考		上部構造物にモルタル、継ぎ目あり 上部目地にモルタル、継ぎ目あり				
	歴史調査	構築時期						
資料絵図		日本古城絵図(西海道之部(1)322嶋原之城図) 国立国会図書館蔵						
発掘調査		年月日	検出遺構・遺物					
修理経過		年月日	範囲	金額	万円			
図面関係	位置図		絵図

備考	左隅角部積み							
調査年月日		2013/11/27		調査者		株式会社 とっぺん
