森岳城跡石垣台帳 3D 石垣番号 1235

全体調査	地区名	本丸内周	上部構造物	現在	過去	その他資料(尺)
	矩高	左	3.30	m		
		中央	3.72	m		
		右	3.95	m		
	垂直高	左	3.29	m		
		中央	3.66	m		
		右	4.06	m		
	天端長	8.46	m			
	基底長	8.44	m			
	勾配	隅角左	97.30	度		
		左	85.60	度		
		中央	79.80	度		
		右	72.00	度		
		隅角右	-	度		
	面積(立面積㎡)	31.74	㎡	空中写真での状況	有	
積み替え回数	2	回以上	根石部の状況	埋没		
石材産地	自然石、粗削石		石質	テイサイト		
石材の加工	自然石、粗削石		石材の形状	多角形		
石材調査	築石	幅 68.10 cm	高さ 51.80 cm	縦	- cm	高さ - cm
	角脇石	幅 - cm	高さ - cm	縦	- cm	高さ - cm
	角石	幅 26.30 cm	高さ 27.20 cm	奥行 36.10 cm		
	角石	幅 - cm	高さ - cm	奥行 - cm		
石材調整加工について	<input checked="" type="checkbox"/> 矢穴 <input checked="" type="checkbox"/> ノミ痕 <input type="checkbox"/> ハツリ <input type="checkbox"/> スタレ <input type="checkbox"/> 刻印 <input type="checkbox"/> 転用石					
劣化度調査	影響の内容と種類	<input checked="" type="checkbox"/> 石材の破損 <input type="checkbox"/> 蟻害 <input type="checkbox"/> 後世の施設 <input checked="" type="checkbox"/> 人工的改変 <input checked="" type="checkbox"/> 石材の欠落 <input type="checkbox"/> 排水処理 <input type="checkbox"/> 地盤

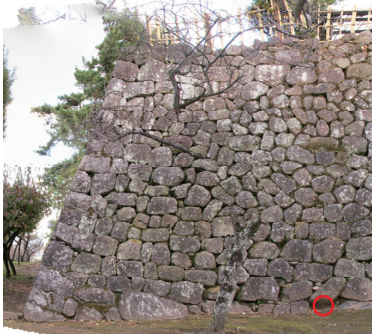
1237_01

地区名	本丸内周	上部構造物	現在	掃	過去	
全体調査	矩高	左	5.12 m	現況(m)	絵図(間、尺)	その他資料(尺)
		中央	3.81 m			
		右	2.22 m			
	垂直高	左	4.91 m	4間		
		中央	3.66 m			
		右	2.19 m			
	天端長	21.87 m				
	基底長	23.71 m				
	勾配	隅角左	71.10 度			
		左	74.80 度			
		中央	74.40 度			
		右	82.60 度			
		隅角右	78.60 度			
	面積(立面積㎡)	85.62 ㎡		空中写真での状況	有	
	反り	有		根石部の状況	埋没	
積み替え回数	1 回以上					
石材調査	石材産地	自然石、粗削石、割石	石質	デザイン		
	石材の加工		石材の形状	多角形、長方形		
	石材の大きさ (対象の平均値)	築石	幅 89.20 cm 高さ 57.20 cm	幅	- cm 高さ - cm	
		角筋石	幅 41.30 cm 高さ 31.90 cm	幅	- cm 高さ - cm	
		角石	幅 30.30 cm 高さ 26.30 cm	奥行	66.90 cm	
角石		幅 - cm 高さ - cm	奥行	- cm		
石材調整加工について	<input checked="" type="checkbox"/> 矢穴 <input type="checkbox"/> ノミ痕 <input type="checkbox"/> ハツリ <input type="checkbox"/> スタレ <input type="checkbox"/> 刻印 <input type="checkbox"/> 転用石					
劣化度調査	影響の内容と種類	<input type="checkbox"/> 石材の破壊 <input type="checkbox"/> 補修 <input type="checkbox"/> 後世の施設 <input type="checkbox"/> 人工的改変 <input checked="" type="checkbox"/> 石材の欠落 <input type="checkbox"/> 排水処理 <input type="checkbox"/> 地盤 中央部ハラスあり、上面補修あり

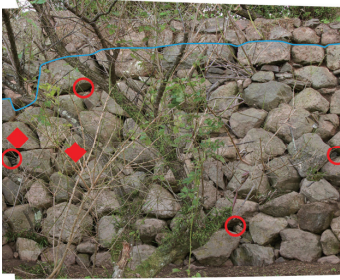
1305_05

地区名	本丸内周	上部構造物	現在	楕圓	過去	その他資料(尺)
全体調査	矩高	左	5.19	m		
		中央	4.41	m		
		右	3.50	m		
	垂直高	左	5.02	m		
		中央	4.30	m		
		右	3.45	m		
	天端長		39.77	m		
	基底長		40.07	m		
	勾配	隅角左	81.20	度		
		左	81.00	度		
		中央	77.90	度		
		右	79.60	度		
隅角右		99.70	度			
面積(立面積m ²)		168.78	m ²	空中写真での状況	有	
反り		無		根石部の状況	埋没	
積み替え回数		1	回以上			
石材調査	石材産地		自然石、粗削石	石材の形状	多角形	
	石材の加工					
	石材の大きさ(対象の平均値)	築石	幅 51.30 cm 高さ 46.10 cm	幅 - cm 高さ - cm		
		角脇石	幅 47.60 cm 高さ 45.40 cm	幅 - cm 高さ - cm		
		角石	幅 92.30 cm 高さ 49.70 cm	奥行 56.90 cm		
		角石	幅 - cm 高さ - cm	奥行 - cm		
石材調整加工について <input checked="" type="checkbox"/> 矢穴 <input type="checkbox"/> ノミ痕 <input type="checkbox"/> ハツリ <input type="checkbox"/> スタレ <input type="checkbox"/> 刻印 <input type="checkbox"/> 転用石						
劣化度調査	影響の内容と種類					
	<input checked="" type="checkbox"/> 石材の破損 <input type="checkbox"/> 蟻生 <input type="checkbox"/> 後世の施設 <input checked="" type="checkbox"/> 人工的改変 <input checked="" type="checkbox"/> 石材の欠落 <input type="checkbox"/> 排水処理 <input type="checkbox"/> 地盤 下部にハラミ多い

備考	左隅角部積み替え(現代か?) 開跡石少ない					
	調査年月日	2013/12/13	調査者	株式会社 とっぺん

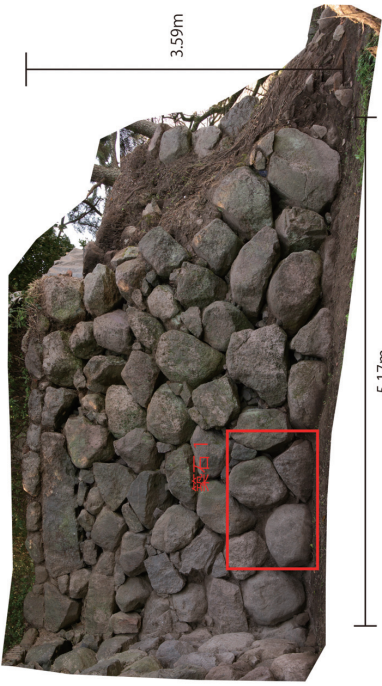
1306

地区名	本丸内周	上部構造物	現在	記載	過去	その他資料(尺)	
全体調査	矩高	左	3.46	m	線図(間、尺)		
		中央	3.62	m			
		右	3.71	m			
	垂直高	左	3.41	m			
		中央	3.52	m			
		右	3.59	m			
	天端長		4.28	m			
	基底長		5.17	m			
	勾配	隅角左	110.30	度			
		左	79.90	度			
		中央	72.20	度			
		右	75.70	度			
隅角右		-	度				
面積(立面積m ²)		17.20	m ²	空中写真での状況	有		
反り		無		根石部の状況	埋没		
積み替え回数		1	回以上				
石材調査	石材産地		自然石、粗削石	石材の形状	多角形		
	石材の加工						
	石材の大きさ(対象の平均値)	築石	幅 41.20 cm	高さ 47.30 cm	縦	-	cm
		角脇石	幅 -	高さ -	縦	-	cm
		角石	幅 -	高さ -	奥行	-	cm
		角石	幅 -	高さ -	奥行	-	cm
石材調整加工について		<input checked="" type="checkbox"/> 矢穴 <input type="checkbox"/> ノミ痕 <input type="checkbox"/> ハツリ <input type="checkbox"/> スタレ <input checked="" type="checkbox"/> 刻印 <input type="checkbox"/> 転用石					
劣化度調査	影響の内容と種類		<input checked="" type="checkbox"/> 石材の破損 <input type="checkbox"/> 蟻生 <input type="checkbox"/> 後世の施設 <input type="checkbox"/> 人工的改変 <input checked="" type="checkbox"/> 石材の欠落 <input type="checkbox"/> 排水処理 <input checked="" type="checkbox"/> 地盤 右側隅角部クズレ、石材スケが多い

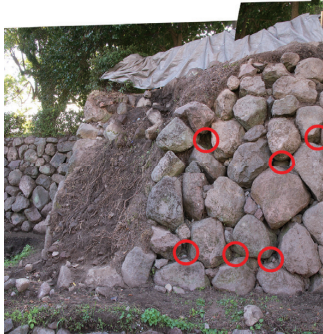
1307_01

左側隅角部クヌレ												
歴史調査	構築時期												
	資料絵図	日本古城絵図(西海道之部(1) 322嶋原之城図 国立国会図書館蔵)											
	発掘調査	年月日										検出遺構・遺物	
	修理回数	回											
図面関係	位置図

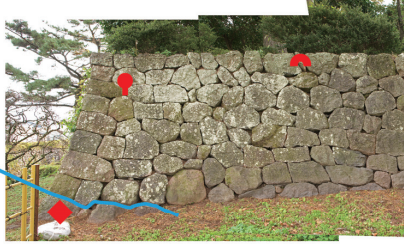
1308_01

備考	下部に古い石垣が埋没している可能性あり							
調査年月日	2013/02/20		調査者	株式会社 とっぺん

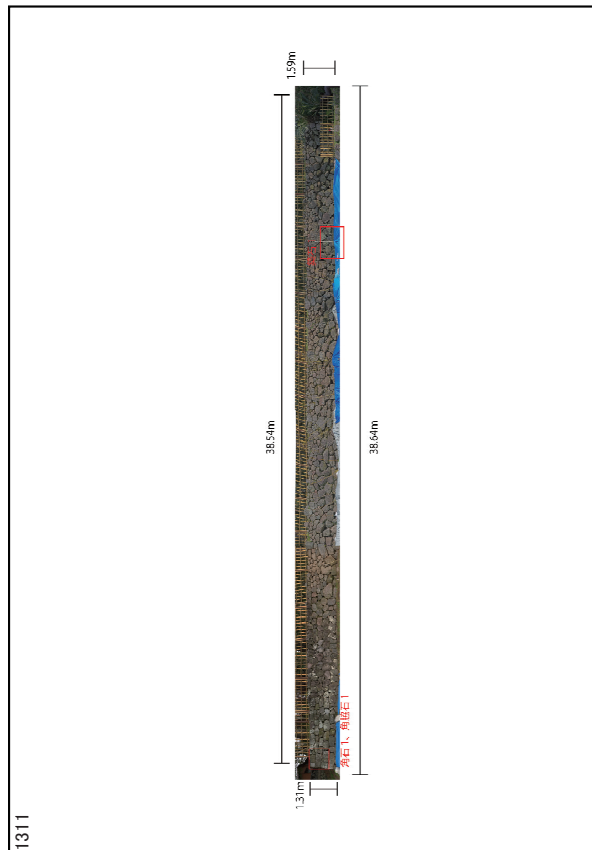
地区名	本丸内周	上部構造物	現在	掃	過去	その他資料(尺)	
全体調査	矩高	現況(m)		絵図(間、尺)			
		左	1.32	m			
		中央	1.64	m			
	垂直高	右	1.64	m			
		左	1.31	m			
		中央	1.61	m			
	天端長		38.54	m			
	基底長		38.64	m			
	勾配	隅角左	80.20	度			
		左	83.00	度			
中央		79.80	度				
右		76.40	度				
隅角右		94.10	度				
面積(立面積㎡)		58.00	㎡	空中写真での状況	有		
反り		無		根石部の状況	埋没		
積み替え回数		2	回以上				
石材調査	石材産地		自然石、粗割石		石質	デザイン	
	石材の加工				石材の形状	多角形	
	石材の大きさ (対象の平均値)	築石	幅 35.70 cm	高さ 32.80 cm	幅 - cm	高さ - cm	
		角筋石	幅 20.90 cm	高さ 18.60 cm	幅 - cm	高さ - cm	
		角石	幅 17.80 cm	高さ 19.10 cm	奥行 32.50 cm		
		角石	幅 - cm	高さ - cm	奥行 - cm		
	石材調整加工について <input checked="" type="checkbox"/> 矢穴 <input type="checkbox"/> ノミ痕 <input type="checkbox"/> ハツリ <input type="checkbox"/> スタレ <input type="checkbox"/> 刻印 <input type="checkbox"/> 転用石						
	劣化度調査	影響の内容と種類		<input checked="" type="checkbox"/> 石材の破壊 <input type="checkbox"/> 補修 <input type="checkbox"/> 後世の施設 <input type="checkbox"/> 人工的改変		<input checked="" type="checkbox"/> 石材の欠落 <input checked="" type="checkbox"/> 排水処理 <input type="checkbox"/> 地盤

石垣上部、排水処理できず、石のすき間から土が流出					
	歴史調査	構築時期					
資料絵図		日本古城絵図(西海道之部)(1)322嶋原之城図 国立国会図書館蔵					
発掘調査		年月日		検出遺構・遺物			
修理経過		年月日		範囲	金額 万円		
図面関係	位置図		絵図 日本古城絵図(西海道之部)(1)322嶋原之城図				
備考	下部に古い石垣が埋没している可能性あり						
調査年月日		2013/02/20		調査者		株式会社 とっぺん

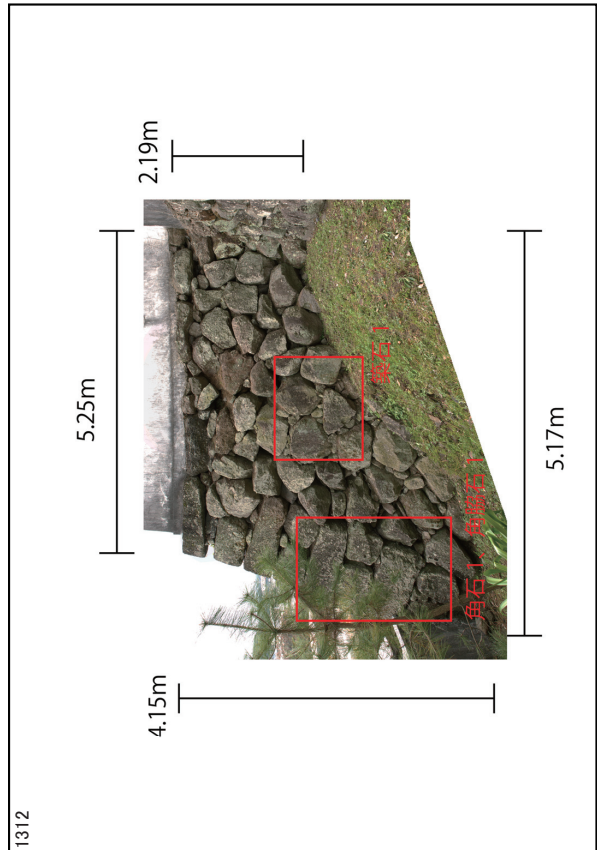
地区名	本丸内周	上部構造物	現在	掘	過去		
全体調査	矩高	現況(m)		絵図(間、尺)		その他資料(尺)	
		左	4.22	m			
		中央	2.64	m			
	垂直高	左	2.24	m			
		中央	4.15	m			
		右	2.61	m			
	天端長	5.25	m				
	基底長	5.17	m				
	勾配	隅角左	82.90	度			
		左	79.80	度			
		中央	80.20	度			
		右	77.10	度			
		隅角右	105.90	度			
	面積(立面積㎡)	15.73	㎡	空中写真での状況	有		
	反り	有		根石部の状況	埋没		
積み替え回数	1	回以上					
石材調査	石材産地	自然石、粗割石		石質	デザイン		
	石材の加工			石材の形状	多角形、長方形		
	石材の大きさ (対象の平均値)	築石	幅 47.90 cm	高さ 48.50 cm	幅	- cm	高さ - cm
		角脇石	幅 44.20 cm	高さ 40.10 cm	幅	- cm	高さ - cm
		角石	幅 53.70 cm	高さ 43.30 cm	奥行	86.20 cm	
		角石	幅 - cm	高さ - cm	奥行	- cm	
	石材調整加工について	<input checked="" type="checkbox"/> 矢穴 <input type="checkbox"/> ノミ痕 <input type="checkbox"/> ハツリ <input type="checkbox"/> スタレ <input type="checkbox"/> 刻印 <input type="checkbox"/> 転用石					
	劣化度調査	影響の内容と種類	<input checked="" type="checkbox"/> 石材の破壊 <input type="checkbox"/> 補修 <input checked="" type="checkbox"/> 後世の施設 <input type="checkbox"/> 人工的改変 <input checked="" type="checkbox"/> 石材の欠落 <input type="checkbox"/> 排水処理 <input type="checkbox"/> 地盤 <small>右隅角部、ハラスと間詰めのある、上部中央部、裏の工が流出</small>

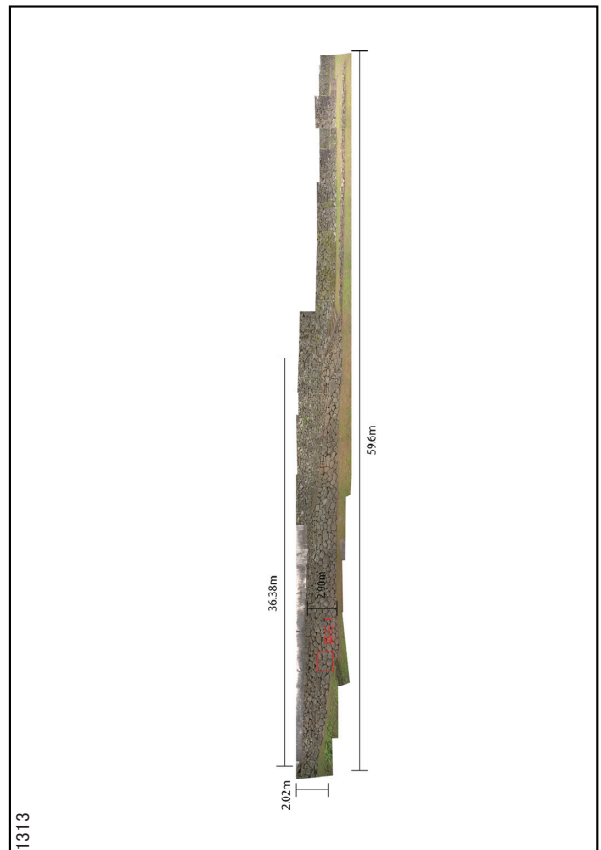
構築時期	[日本古城絵図]西海道之部(1) 322嶋原之城図 国立国会図書館蔵			
	歴史調査	資料絵図	[日本古城絵図]西海道之部(1) 322嶋原之城図 国立国会図書館蔵			
発掘調査		年月日	検出遺構・遺物			
修理回数		回				
修理経過	年月日	範囲	金額	万円		
図面関係	位置図	絵図 [日本古城絵図]西海道之部(1) 322嶋原之城図				
	備考	中央下部ひとまわり小さい石材群あり				
調査年月日	2012/12/13		調査者	株式会社 とっぺん

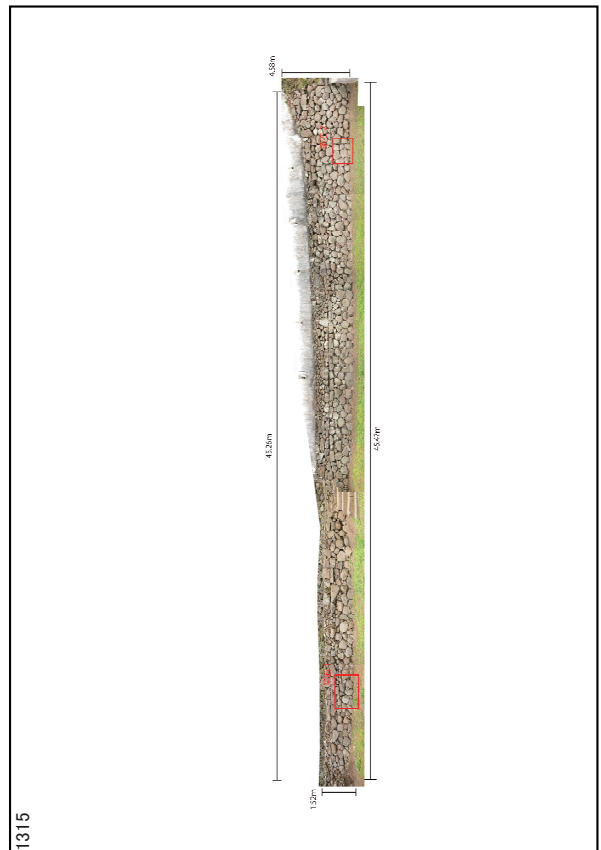
地区名	本丸内周	上部構造物	現在	塀	過去	その他資料(尺)		
全体調査	矩高	左	1.53	m	現況(m)	絵図(間、尺)		
		中央	1.99	m				
		右	4.81	m				
	垂直高	左	1.52	m				
		中央	1.97	m				
		右	4.58	m				
	天端長	45.26	m					
	基底長	45.47	m					
	勾配	隅角左	121.90	度				
		左	82.10	度				
中央		81.60	度					
右		72.60	度					
隅角右		-	度					
面積(立面積㎡)	103.30	㎡	空中写真での状況	有				
反り	無		根石部の状況	埋没				
積み替え回数	1	回以上						
石材調査	石材産地	自然石、粗割石		石質	デイスait			
	石材の加工	石材の形状				多角形		
	石材の大きさ (対象の平均値)	築石	幅	45.50	cm	高さ	39.10	cm
		角脇石	幅	-	cm	高さ	-	cm
		角石	幅	-	cm	高さ	-	cm
		角石	幅	-	cm	高さ	-	cm
	石材調整加工について	<input checked="" type="checkbox"/> 欠穴 <input checked="" type="checkbox"/> ノミ痕 <input type="checkbox"/> ハツリ <input type="checkbox"/> スタレ <input type="checkbox"/> 刻印 <input type="checkbox"/> 転用石						
	劣化度調査	影響の内容と種類	<input checked="" type="checkbox"/> 石材の破損 <input checked="" type="checkbox"/> 補修 <input checked="" type="checkbox"/> 後世の施設 <input checked="" type="checkbox"/> 人工的改変 <input checked="" type="checkbox"/> 石材の欠落 <input type="checkbox"/> 排水処理 <input checked="" type="checkbox"/> 地盤 <small>地盤不安定、差割ハラスあり、右側築石ガラスのスクレあり</small>

構築時期	[日本古城絵図]西海道之部(1) 322島原之城図 国立国会図書館蔵					
	歴史調査	発掘調査	年月日		検出遺構・遺物			
修理回数		回						
修理経過		年月日		範囲	金額	万円		
図面関係	位置図							
	絵図							
備考	積目地が通る							
調査年月日	2013/02/13		調査者	株式会社 とっぺん

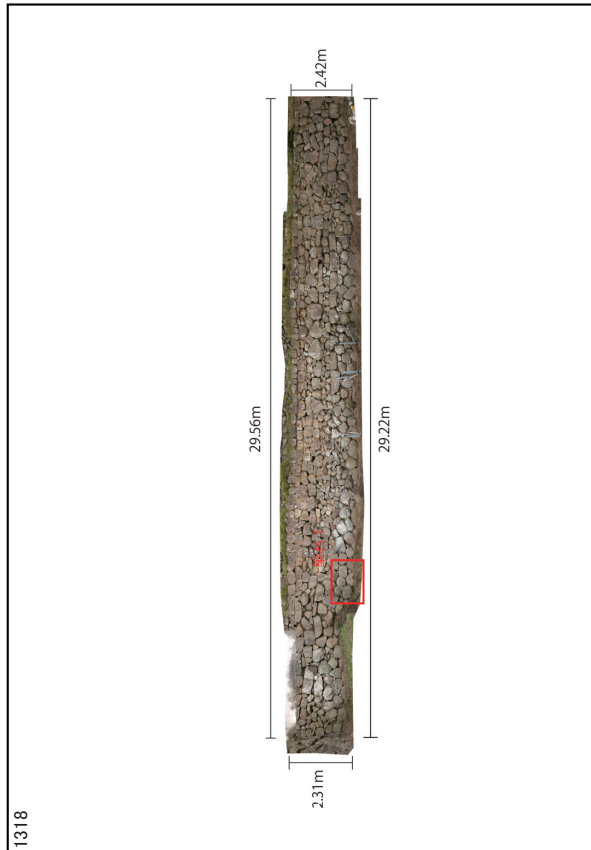
地区名	本丸内周	上部構造物	現在	塙	過去
全体調査	矩高	左	現況(m)	図(間、尺)	その他資料(尺)
		中央	2.33	m	
		右	3.36	m	
	垂直高	左	2.45	m	
		中央	2.31	m	
		右	3.30	m	
	天端長	29.56	m		
	基底長	29.22	m		
	勾配	隅角左	93.70	度	
		左	81.20	度	
中央		79.10	度		
右		80.90	度		
隅角右		95.60	度		
面積(立面積㎡)	86.79	㎡	空中写真での状況	有	
反り	無		根石部の状況	埋没	
積み替え回数	1	回以上			
石材産地	自然石、粗割石		石質	デイスайト	
石材の加工	石材の形状 多角形				
石材調査	石材の大きさ(対象の平均値)	縦	50.80 cm	高さ	37.90 cm
	縦	-	cm	高さ	-
	横	-	cm	奥行	-
	横	-	cm	奥行	-
石材調整加工について	<input checked="" type="checkbox"/> 矢穴 <input type="checkbox"/> ノミ痕 <input type="checkbox"/> ハツリ <input type="checkbox"/> スタレ <input type="checkbox"/> 刻印 <input type="checkbox"/> 転用石				
劣化度調査	影響の内容と種類	<input checked="" type="checkbox"/> 石材の破損 <input type="checkbox"/> 雑生 <input type="checkbox"/> 後世の施設 <input type="checkbox"/> 人工的改変 <input checked="" type="checkbox"/> 石材の欠落 <input checked="" type="checkbox"/> 排水処理 <input type="checkbox"/> 地盤 <small>中央部上段突出した石材あり</small>			
	構築時期	[日本古城絵図]西海道之部(1) 322嶋原之城図 国立国会図書館蔵

歴史調査	資料絵図	[日本古城絵図]西海道之部(1) 322嶋原之城図 国立国会図書館蔵			
	発掘調査	年月日	検出遺構・遺物		
	修理回数	回			
	修理経過	年月日	範囲	金額	万円
図面関係	位置図	絵図 [日本古城絵図]西海道之部(1) 322嶋原之城図			
	備考	上部時代の積み足しか? 矢口長辺7cmの矢穴あり			
調査年月日	2013/12/19		調査者	株式会社 とっぺん

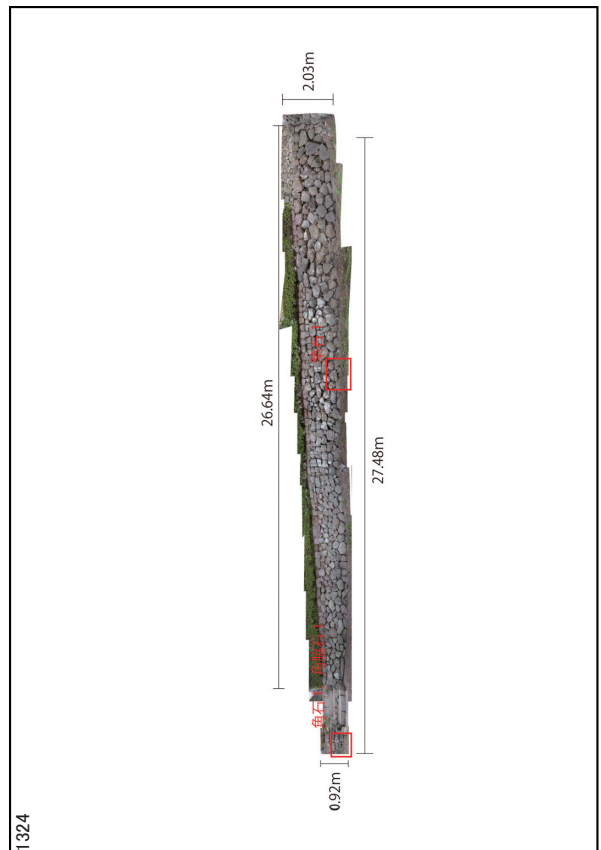
地区名	本丸内周	上部構造物	現在	植栽	過去		
全体調査	矩高	左	現況(m)	0.93	m	絵図(間、尺)	その他資料(尺)
		中央	1.94	m			
		右	2.05	m			
	垂直高	左	0.92	m			
		中央	1.93	m			
		右	2.03	m			
	天端長	26.64	m				
	基底長	27.48	m				
	勾配	隅角左	107.30	度			
		左	83.50	度			
		中央	84.30	度			
		右	82.10	度			
隅角右		113.70	度				
面積(立面積m ²)	51.99	m ²	空中写真での状況	有			
反り	無		根石部の状況	埋没			
積み替え回数	1	回以上					
石材調査	石材産地	自然石、割石	石質	多角形、長方形	デザイン		
	石材の加工	自然石、割石	石材の形状	多角形、長方形			
	石材の大きさ (対象の平均値)	礎石	幅 56.90 cm 高さ 31.50 cm	幅 - cm 高さ - cm	幅 - cm 高さ - cm		
		角脇石	幅 - cm 高さ - cm	幅 - cm 高さ - cm	幅 - cm 高さ - cm		
		角石	幅 34.70 cm 高さ 26.10 cm	奥行 53.20 cm	幅 - cm 高さ - cm		
		角石	幅 - cm 高さ - cm	奥行 - cm	幅 - cm 高さ - cm		
石材調整加工について	<input checked="" type="checkbox"/> 矢穴 <input type="checkbox"/> ノミ痕 <input type="checkbox"/> ハツリ <input type="checkbox"/> スタレ <input type="checkbox"/> 刻印 <input type="checkbox"/> 転用石						
劣化度調査	影響の内容と種類	<input type="checkbox"/> 石材の破損 <input checked="" type="checkbox"/> 植生 <input type="checkbox"/> 後世の施設 <input type="checkbox"/> 人工的改変 <input checked="" type="checkbox"/> 石材の欠落 <input type="checkbox"/> 排水処理 <input type="checkbox"/> 地盤 上層植生あり、中央部突出した石材あり

備考	矢口長辺7cmの矢穴あり						
調査年月日	2013/12/21		調査者	株式会社 とっぺん

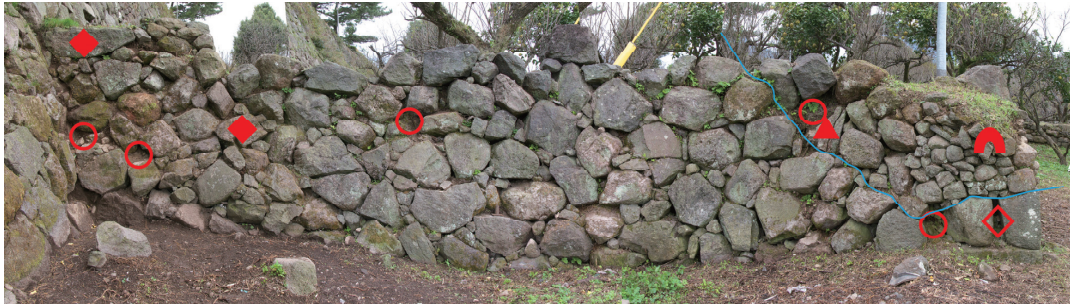
1327

歴史調査	構築時期						
	資料絵図	[日本古城絵図]西海道之部(1)322嶋原之城図 国立国会図書館蔵					
	発掘調査	年月日	検出遺構・遺物				
	修理回数	回					
図面関係	位置図						
	絵図						
備考	隅角部算木積みならず						
	調査年月日	2013/12/21	調査者	株式会社 とっぺん

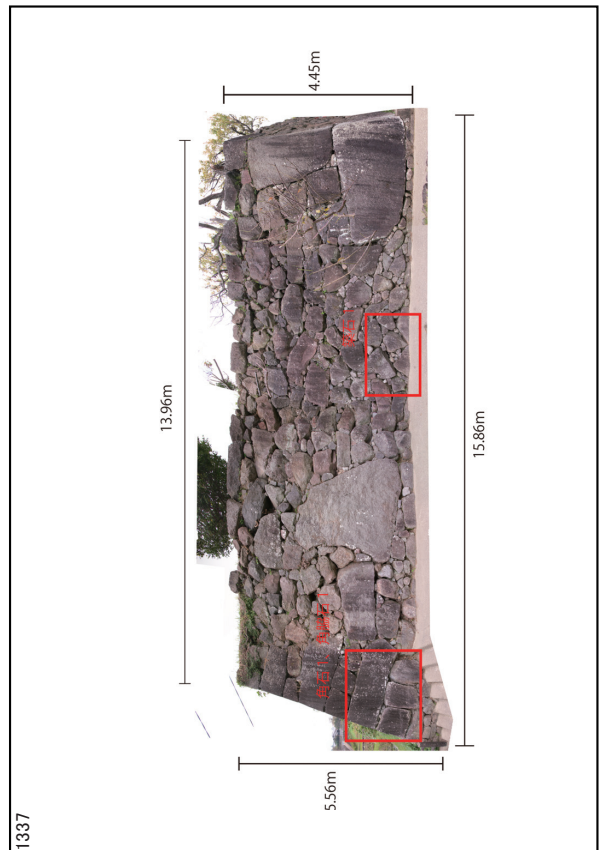
歴史調査	構築時期				
資料絵図		[日本古城絵図]西海道之部(1) 322島原之城図	国立国会図書館蔵			
発掘調査		年月日	検出遺構・遺物			
修理回数		回				
修理経過		年月日	範囲	金額	万円	
図面関係	位置図					
	絵図	[日本古城絵図]西海道之部(1) 322島原之城図				
備考	中央部礎石あり、右隅角部立石あり 左隅角部石未加工部分あり					
調査年月日	2013/12/27		調査者	株式会社 とっぺん

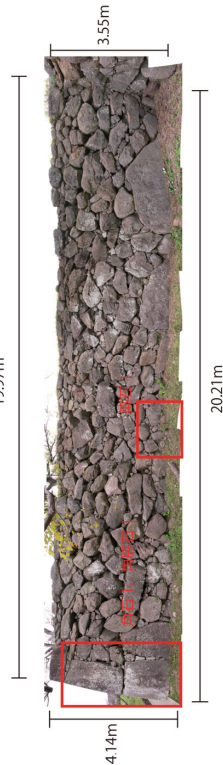
1338

備考	左隅角立石あり、右側礎石あり						
調査年月日	2013/12/26		調査者	株式会社 とっぺん

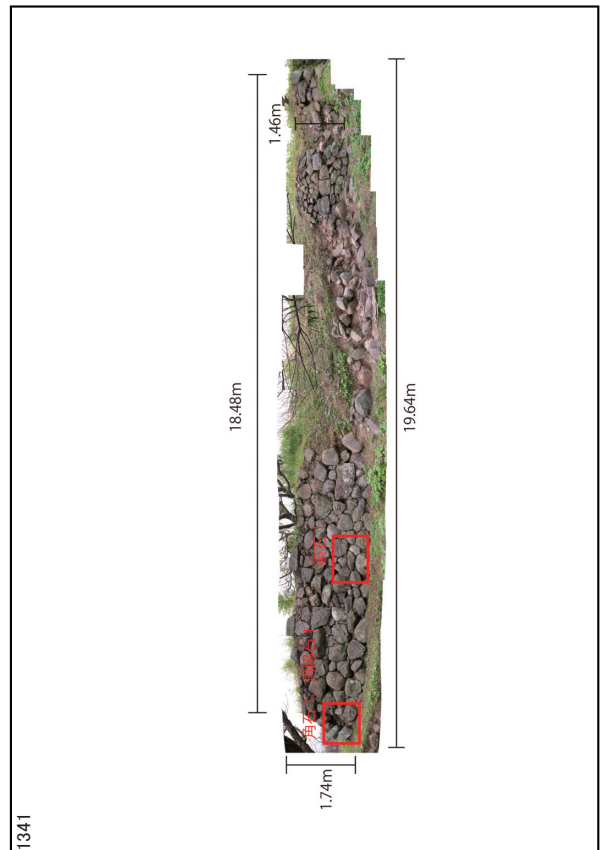
全体調査	地区名	本丸内周	上部構造物	現在	無	過去		
	矩高	現況(m)		絵図(間、尺)		その他資料(尺)		
		左	1.83	m				
		中央	2.59	m				
	垂直高	右	1.50	m				
		左	1.74	m				
		中央	2.43	m				
	天端長	18.48	m					
	基底長	19.64	m					
	勾配	隅角左	62.10	度				
		左	71.70	度				
		中央	69.70	度				
		右	75.80	度				
		隅角右	78.30	度				
	面積(立面積㎡)	44.45	㎡		空中写真での状況		有	
積み替え回数	-			根石部の状況		埋没		
石材産地	自然石		石質		テイサイト			
石材調査	石材の加工	自然石		石材の形状		多角形		
	築石	幅	44.70	cm	高さ	37.30	cm	
	石材の大きさ(対象の平均値)	角隠石	幅	-	cm	高さ	-	cm
		角石	幅	31.20	cm	高さ	19.30	cm
	角石	幅	-	cm	高さ	-	cm	
石材調整加工について	<input checked="" type="checkbox"/> 矢穴 <input type="checkbox"/> ノミ痕 <input type="checkbox"/> ハツリ <input type="checkbox"/> スタレ <input checked="" type="checkbox"/> 刻印 <input type="checkbox"/> 転用石							
劣化度調査	影響の内容と種類	<input checked="" type="checkbox"/> 石材の破損 <input type="checkbox"/> 蟻害 <input type="checkbox"/> 後世の施設 <input type="checkbox"/> 人工的改変 <input checked="" type="checkbox"/> 石材の欠落 <input type="checkbox"/> 排水処理 <input type="checkbox"/> 地盤 <small>中央部クズレ、左隣部削りにズレ</small>

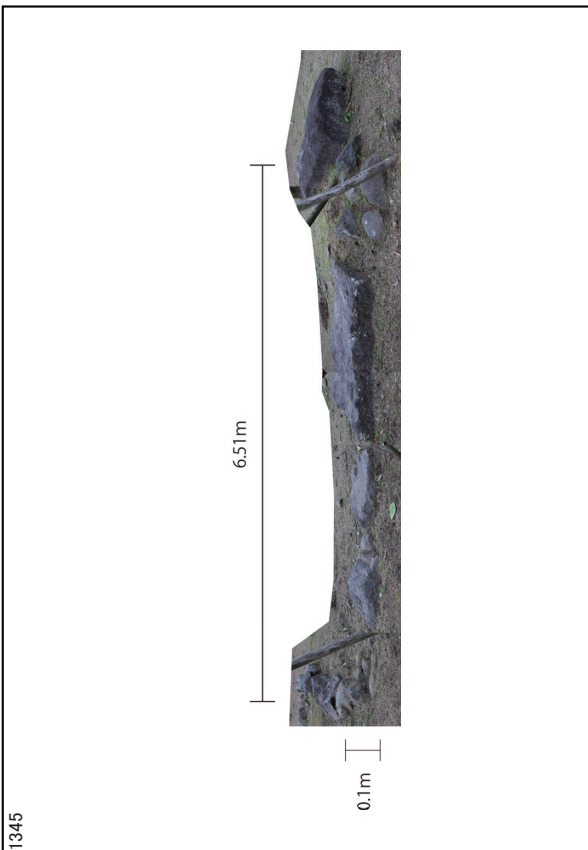
備考	石垣1339から続く江戸期の石垣の可能性高い												
調査年月日	2013/11/28		調査者	株式会社 とっぺん

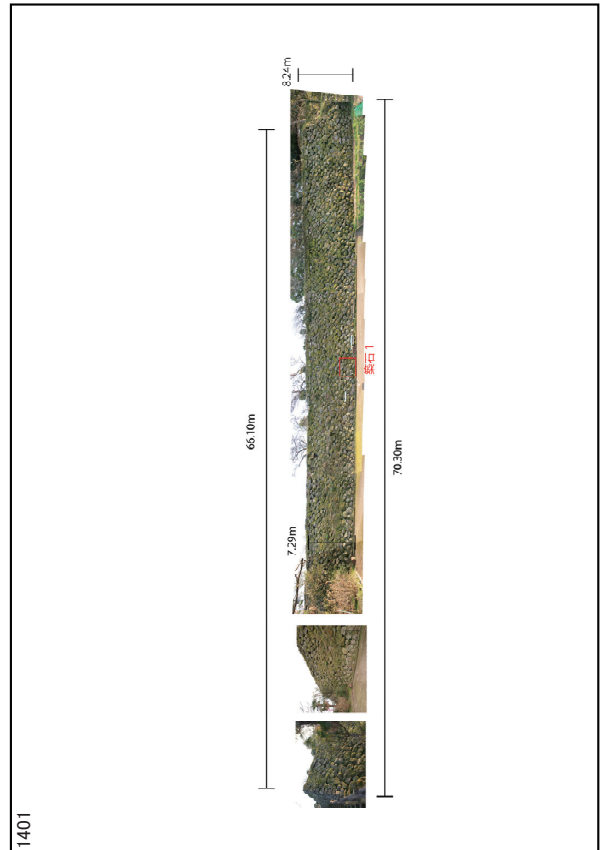
全体調査	地区名	本丸外周	上部構造物	現在	無	過去	その他資料(尺)	
	矩高	現況(m)		絵図(間、尺)			その他資料(尺)	
		左	7.65	m				
		中央	9.11	m				
	垂直高	右	8.68	m				
		左	7.29	m	4間			
		中央	8.66	m				
	天端長	66.10	m					
	基底長	70.30	m					
	勾配	隅角左	-	度				
		左	72.80	度				
		中央	71.90	度				
		右	71.80	度				
		隅角右	-	度				
	面積(立面積㎡)	571.80	㎡		空中写真での状況	有		
反り	無			根石部の状況	埋没			
積み替え回数	3	回以上						
石材調査	石材産地	自然石、粗削石		石質	テイスait			
	石材の加工	自然石、粗削石		石材の形状	多角形			
	石材の大きさ (対象の平均値)	築石	幅 46.80	高さ 67.80	縦	-	高さ -	cm
		角隠石	幅 -	高さ -	縦	-	高さ -	cm
		角石	幅 -	高さ -	奥行	-	高さ -	cm
		角石	幅 -	高さ -	奥行	-	高さ -	cm
	石材調整加工について	<input checked="" type="checkbox"/> 矢穴 <input checked="" type="checkbox"/> ノミ痕 <input type="checkbox"/> ハツリ <input type="checkbox"/> スタレ <input type="checkbox"/> 刻印 <input type="checkbox"/> 転用石						
	劣化度調査	影響の内容と種類	<input checked="" type="checkbox"/> 石材の破損 <input checked="" type="checkbox"/> 蟻害 <input type="checkbox"/> 後世の施設 <input type="checkbox"/> 人工的改変 <input checked="" type="checkbox"/> 石材の欠落 <input type="checkbox"/> 排水処理 <input type="checkbox"/> 地盤 石垣面にある樹木多数あり

備考	左側の通路下まで石垣は延びている可能性あり。							
調査年月日	2013/02/28		調査者	株式会社 とっぺん

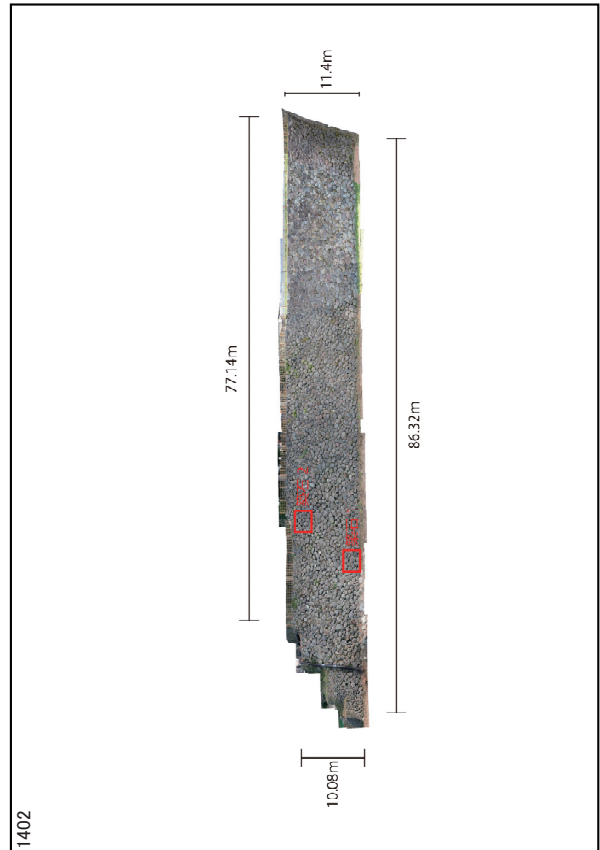
地区名	本丸外周	上部構造物	現在		過去		その他資料(尺)			
			現況(m)	m	絵図(間、尺)					
全体調査	矩高	左	10.08	m						
		中央	11.62	m						
		右	11.40	m						
	垂直高	左	9.58	m	5間					
		中央	10.81	m	6間半					
		右	10.76	m	5間半					
	天端長		77.14	m						
	基底長		86.32	m						
	勾配	隅角左		77.90	度					
		左		71.70	度					
中央			68.70	度						
右			70.80	度						
隅角右			113.10	度						
面積(立面積㎡)		938.20	㎡	空中写真での状況		有				
反り		無		根石部の状況		埋没				
積み替え回数		2	回以上							
石材調査	石材産地			石質		テイサイト				
	石材の加工		自然石、粗削石	石材の形状		多角形				
	石材の大きさ (対象の平均値)	築石	幅	85.20 cm	高さ	82.10 cm	幅	54.30 cm	高さ	48.20 cm
		角礎石	幅	- cm	高さ	- cm	幅	- cm	高さ	- cm
		角石	幅	- cm	高さ	- cm	奥行	- cm		
		角石	幅	- cm	高さ	- cm	奥行	- cm		
	石材調整加工について	<input checked="" type="checkbox"/> 矢穴 <input checked="" type="checkbox"/> ノミ痕 <input type="checkbox"/> ハツリ <input checked="" type="checkbox"/> スタレ <input checked="" type="checkbox"/> 刻印 <input type="checkbox"/> 転用石								
	劣化度調査	影響の内容と種類	<input checked="" type="checkbox"/> 石材の破損 <input checked="" type="checkbox"/> 蟻害 <input type="checkbox"/> 後世の施設 <input checked="" type="checkbox"/> 人工的改変 <input checked="" type="checkbox"/> 石材の欠落 <input type="checkbox"/> 排水処理 <input type="checkbox"/> 地盤 <small>中央部ハラム、左側上段に大きな樹木あり</small>

備考	左端小石積みあり、近代の積み直し。 入隅部分スタレ加工多い 絵図資料に石垣水際より、高五間余、幅拾八間余唐申様、築直申度様とあり(元禄8年(1695)年)									
調査年月日	2014/12/21		調査者	株式会社 とっぺん
