# 松代城下町跡 (5)

～代官町～

ーグリーンガルテン代官町分譲地造成工事に伴う埋蔵文化財発掘調査報告書ー

長野市教育委員会

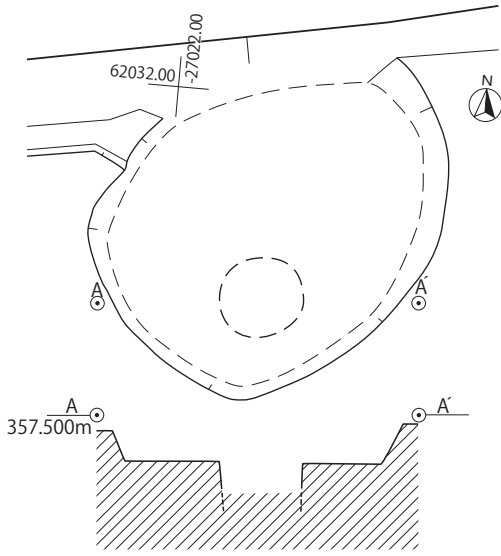
図 12 S E 1 遺構実測図

SE 1 は近代以降の井戸と位置が概ね一致し、出土遺物も近代の遺物が出土した。SE 2 は 18 世紀の陶磁器、木製箸などが出土した。いずれも完掘はしていない。

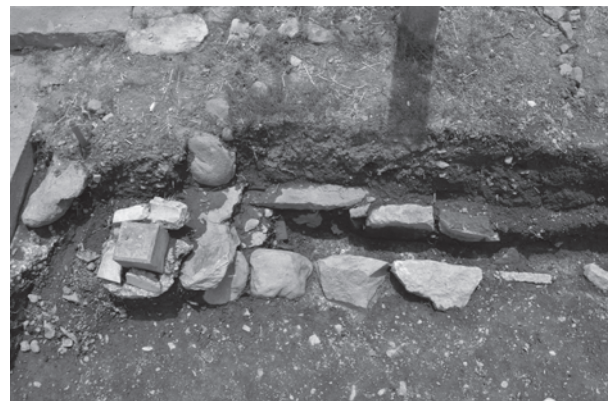
石組溝完掘状況（北から）

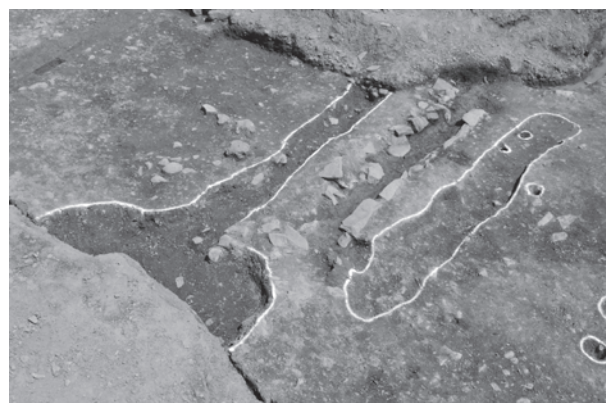
SD 3・4・6・SK 3完掘状況（北西から）

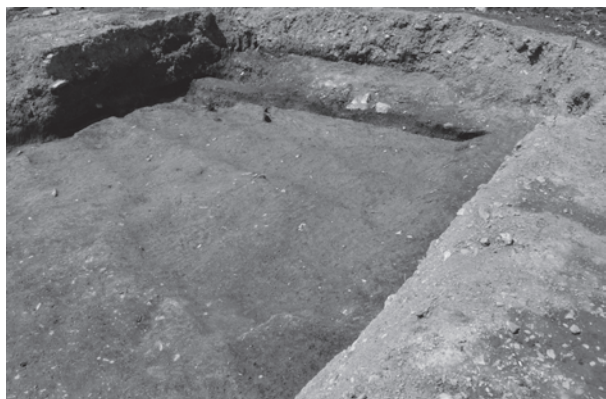
SX 1完掘状況（北東から）
