# 三ツ島遺跡

一般国道1号バイパス（大阪北道路）建設に伴う

門真市三ツ島地区埋蔵文化財確認調査報告書

財団法人 大阪府文化財調査研究センター

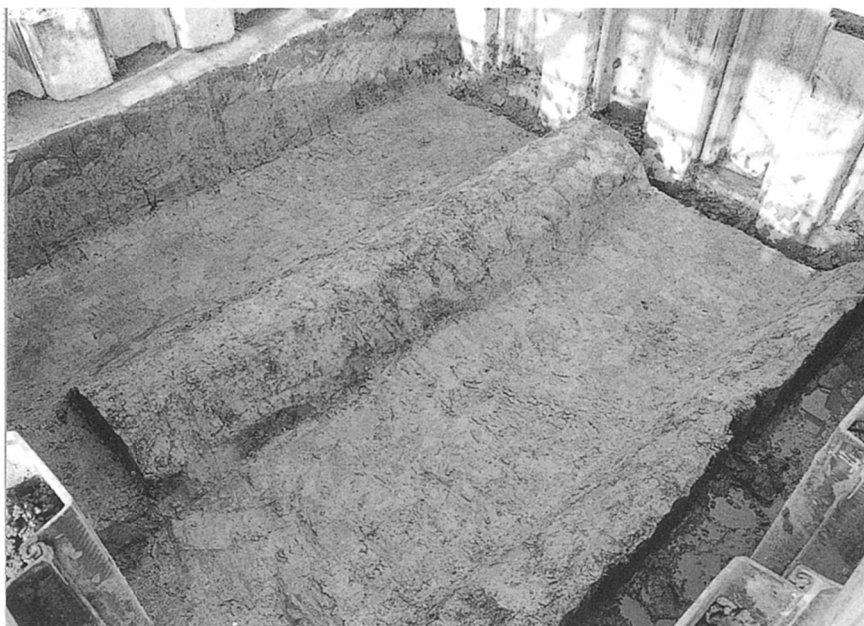
現地表面はT.P.+1.0mを測る。第1層は現耕作土、第2層は床土であり、第3層は褐灰色粘土と灰黄褐色粘土の攪拌層であり、旧耕作土と考えられる。第4層の灰黄褐色シルトを除去すると東西方向に伸びる褐灰色粘土で構成された畝が3条検出された。底辺幅0.8~0.9m、高さ約0.3mを測る。この遺構は近世から現代の所産と推定される。

96-1 トレンチ  
第1面 畝状遺構

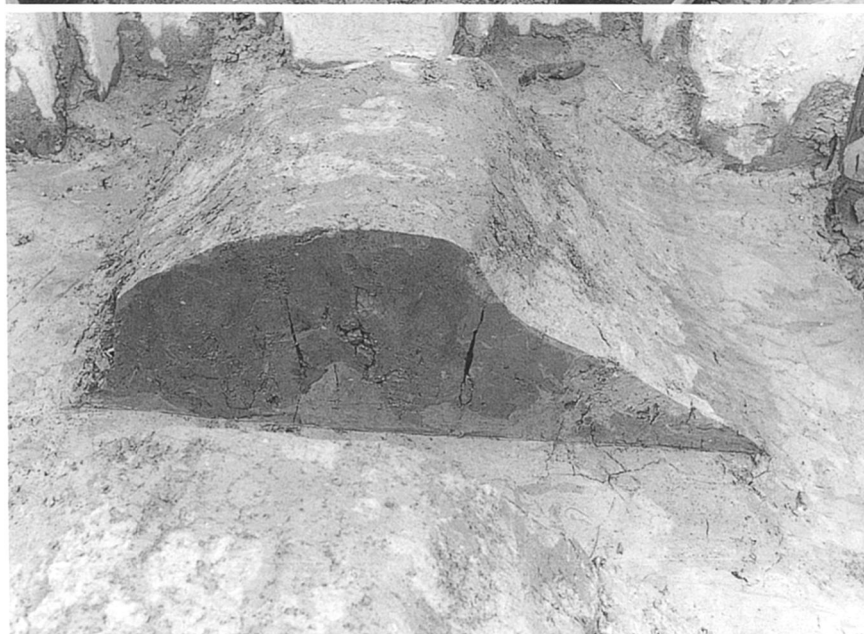
96-1 トレンチ  
畝状遺構断面

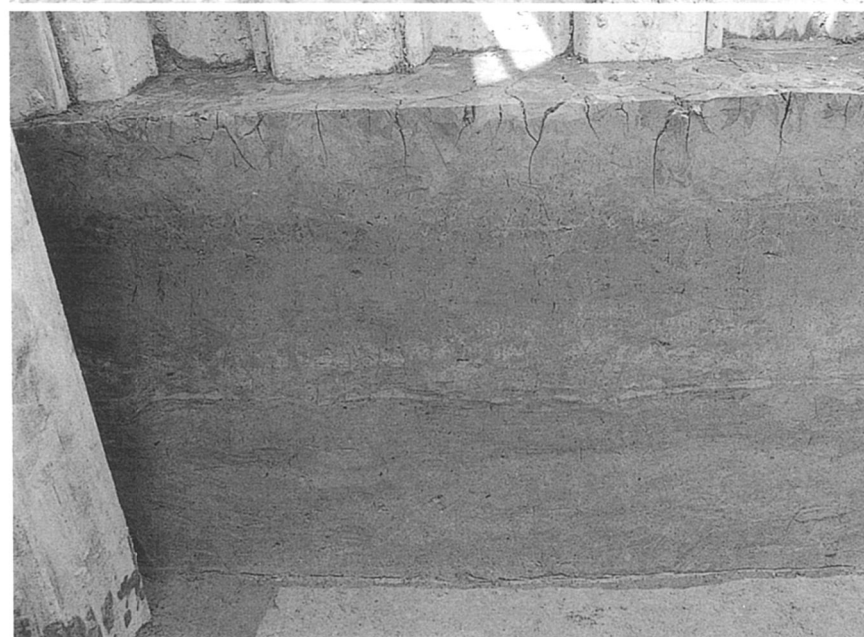
第6層は第1面のベース層であり、7・8層ともに褐灰色から黄灰色の粘土であり、蓮根島の耕作粘土層と考えられる。第2・4・6層からは近世から近代の碗、瓦が出土した。

96-1 トレンチ  
第6～8層付近断面

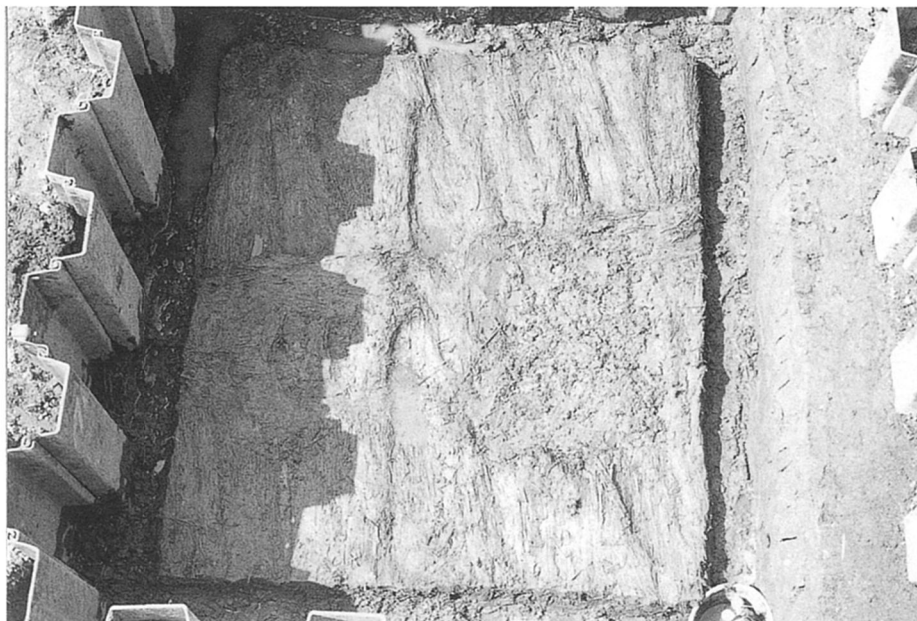
現地表面はT.P.+0.6mを測る。第1層の現耕作土を除去すると、T.P.+0.1～-0.8mにかけて蓮根畠の耕作土と考えられる第2～8層とした黒褐色から暗緑灰色の粘土層が堆積している。粘土層途中のT.P.-0.4mからは一面に藁敷きが検出された（第1面）。基本的に東西方向に敷かれているが、一部直交した方向に敷かれた部分もある。藁の敷かれたベース面は波打っている。近・現代の遺構と考えられる。第2～8層からは近世から現代の瓦、染付皿、挿鉢が出土した。

96-2 トレンチ  
第1面 藁敷き遺構

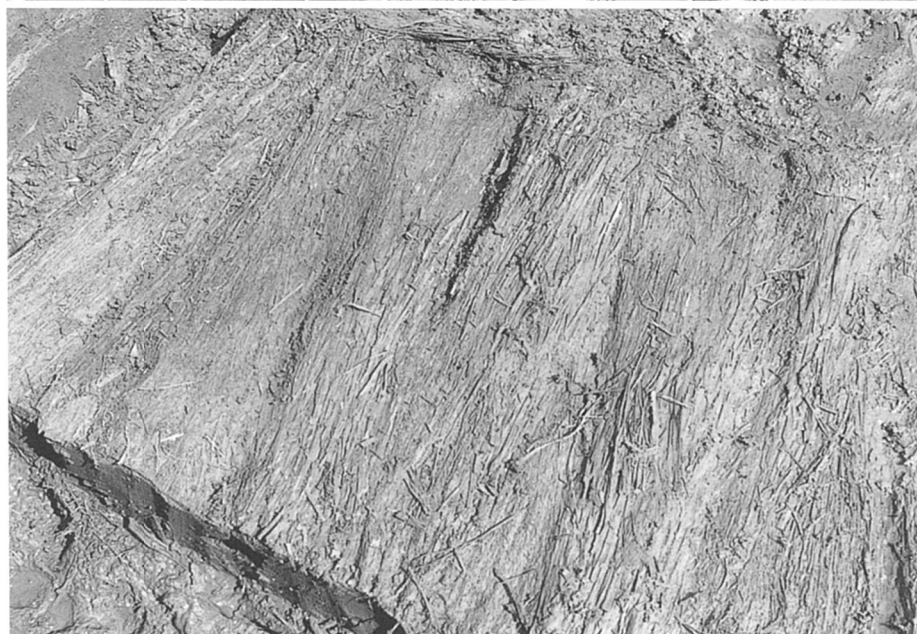
96-2 トレンチ  
藁敷き遺構 (細部)

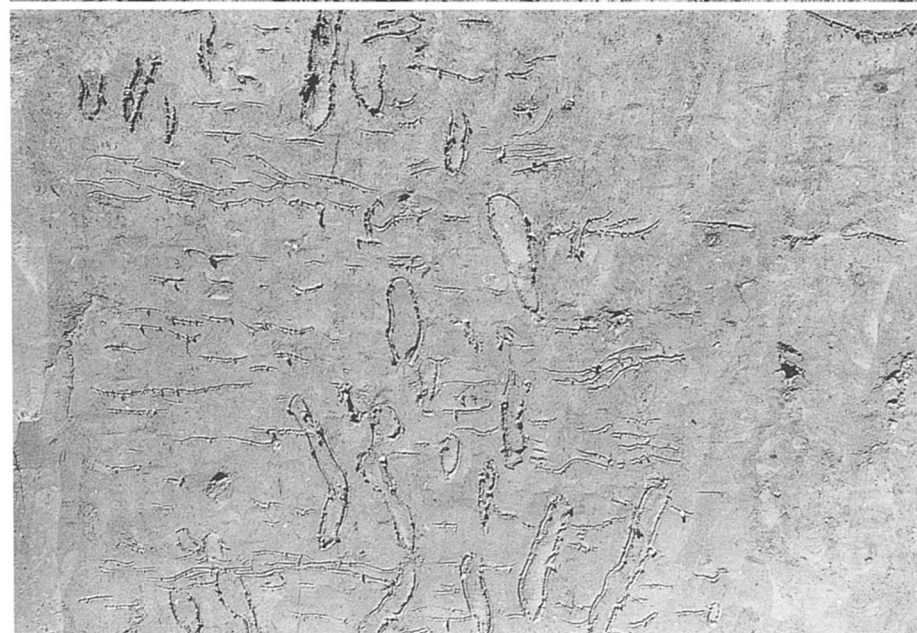
第9層以下、T.P.-0.8mから下層は緑灰色から青灰色のシルトが続き、干潟の潮間帯の堆積と考えられる。下層ほど粘土質である。貝類の生物攪乱による管状の穴が観察でき、シルトが堆積している。第9層より下層からは土器等の遺物は出土していないが、第10～12層にかけてハイガイ（内海に棲息）等の二枚貝の他、巻貝であるツメタガイ（浅海種）が出土した。また第12層のT.P.-3.0m付近から自然木が出土しており、放射性炭素年代測定を実施することにより、干潟の形成時期が明らかになるものと思われる。

96-2 トレンチ  
第9～12層 貝類の生物攪乱

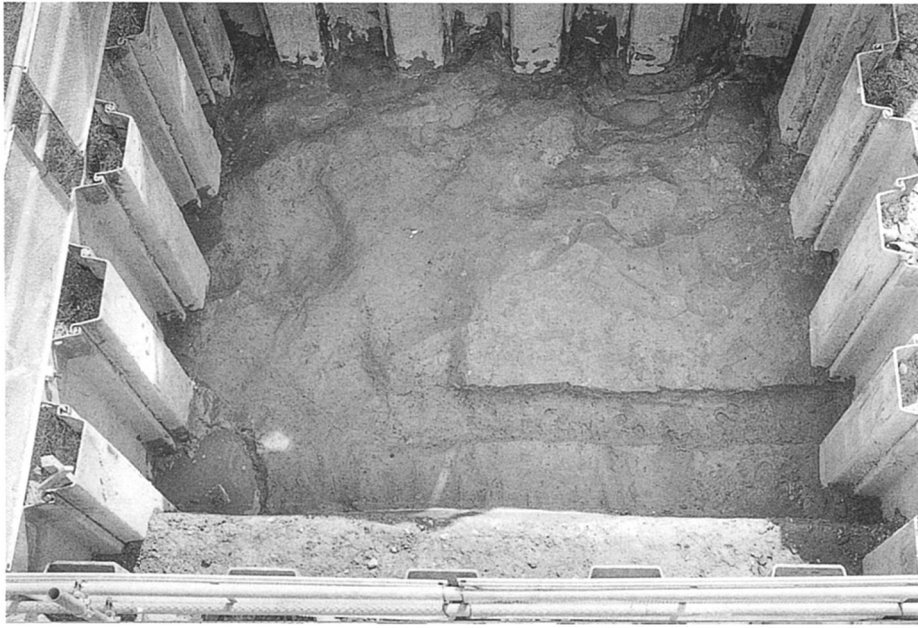
現地表面はT.P.+1.5mを測る。第1・2層の現耕作土を除去すると、T.P.+0.5~-0.8mにかけて蓮根島の耕作土と考えられる第3~8層とした暗青灰色からオリーブ灰色の粘土層が堆積している。この途中のT.P.±0m付近に灰白色細砂（第4・6層）が挟れており、除去面はやや凹凸が見られる（第1面）。第3~7層からは近世から現代の染付碗、摺鉢、瓦の他、第4層からは12世紀後半から13世紀前葉の瓦器碗片が1点見られた。

96-3 トレンチ  
第1面 自然地形

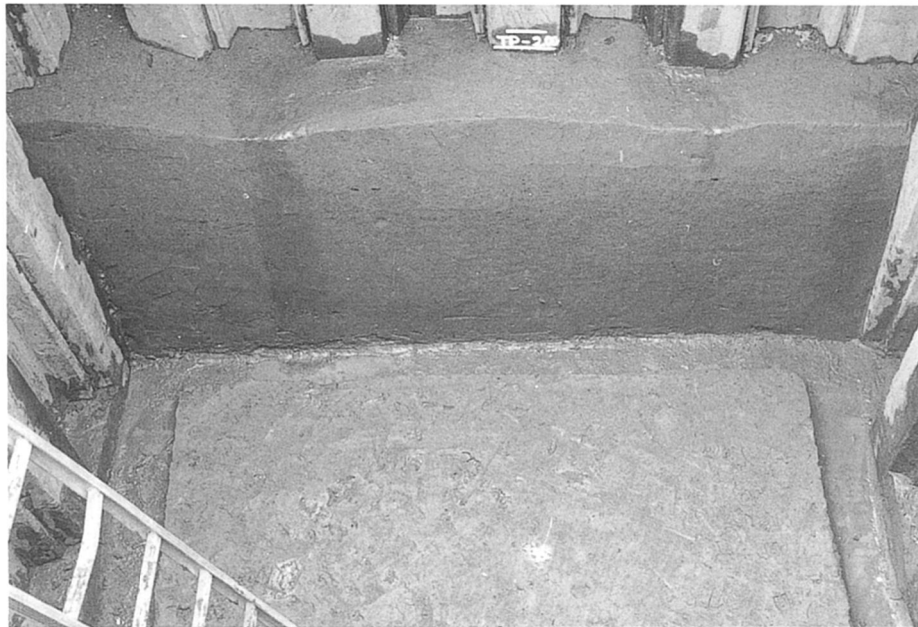
第4層以下、T.P.-0.3mから下層は明オリブ灰色から緑灰色・青灰色のシルトが続き、干潟の潮間帯の堆積と考えられる。下層ほど粘土質である。貝類の生物攪乱による管状の穴が観察でき、シルトが堆積している。第4層より下層からは土器等の遺物は出土していない。第7・8層のT.P.-2.5m前後からハイガイ等の二枚貝が出土した。

96-4 トレンチ  
第6～8層断面

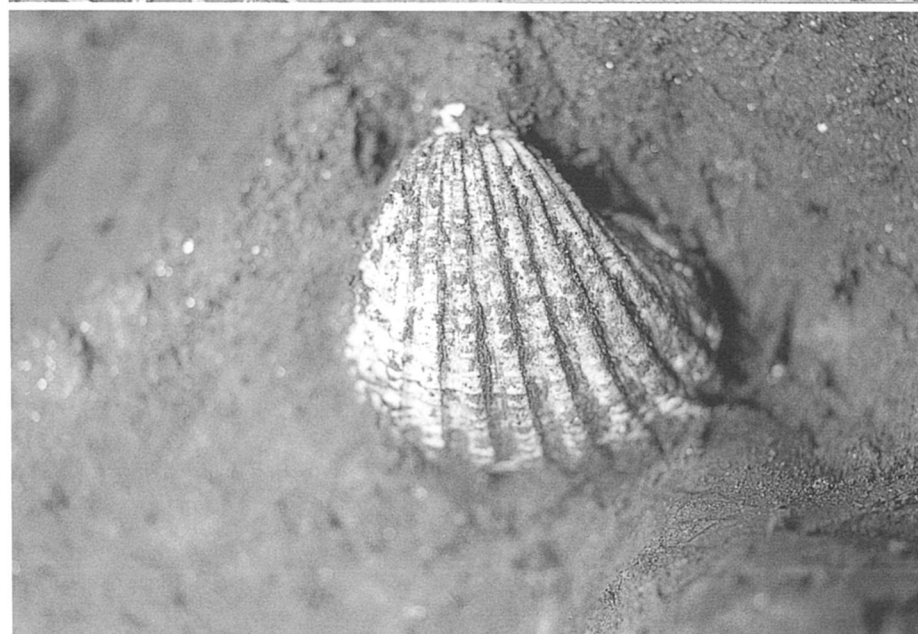
96-4 トレンチ  
第7層出土 二枚貝
