埋蔵文化財発掘調査ニュースNo.7

あ じゃ いり ばる こ ぼ ぐん
安 謝 西 原 古 墓 群

1998年3月

安謝西原古墓群発掘調査ニュース

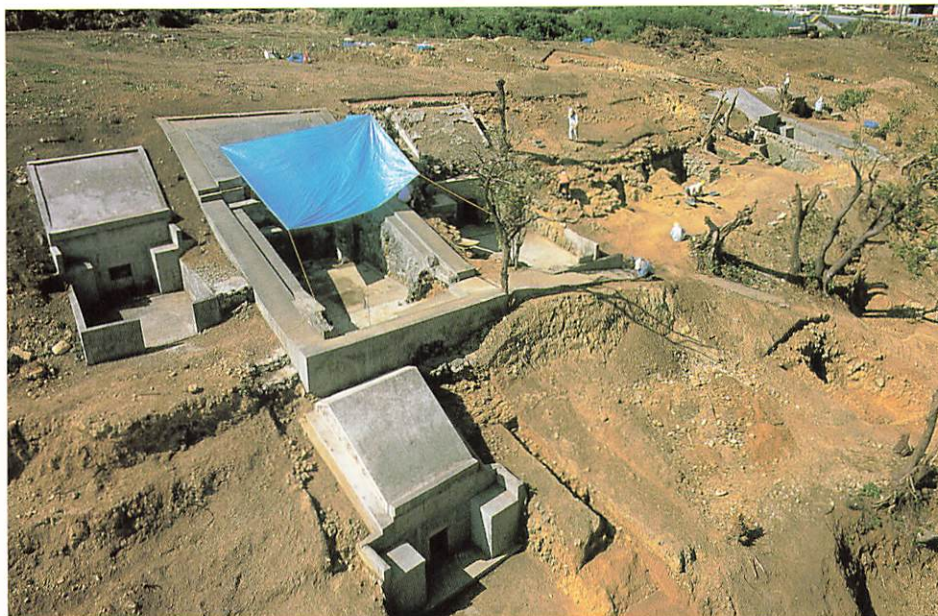
北側斜面全景（東から）
左側にセメント等で補修された墓、右側に小規模の掘込み墓が整然と並ぶ。

まず、北側斜面（第4号～32号墓、第48・49号墓）では、小規模で簡素な掘込墓や外面を漆喰・セメントで補修した破風墓・平葺墓などが見られました。墓室内には、蔵骨器（厨子甕）を安置するための「タナ」が一段～三段設けられ、一次葬のための「シルヒラシドゥクル」を合わせ持つ構造となっています。

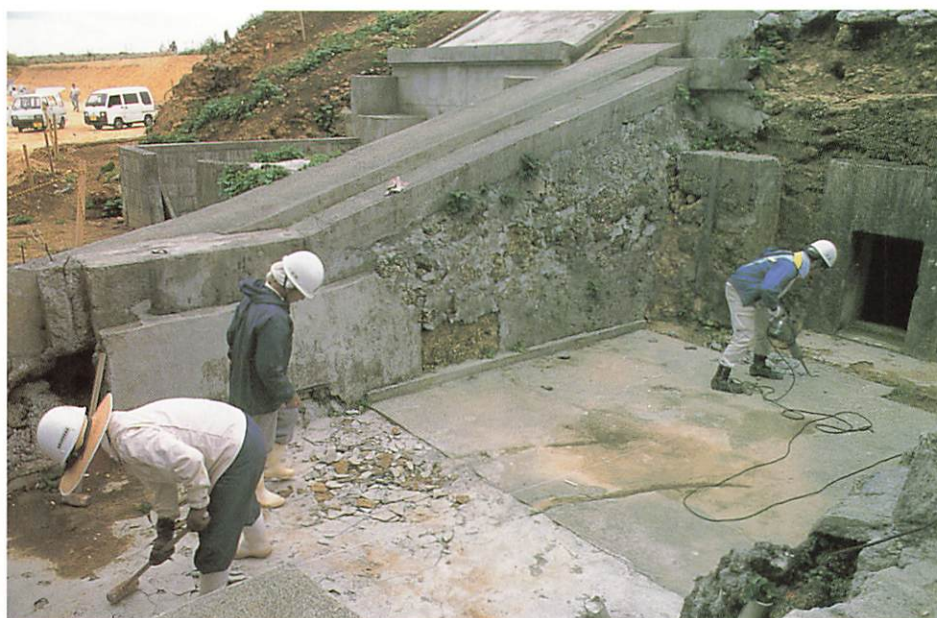
第6号墓作業風景(北西から)
セメントで補修された墓庭を、削岩機を使ってはがして
みる。

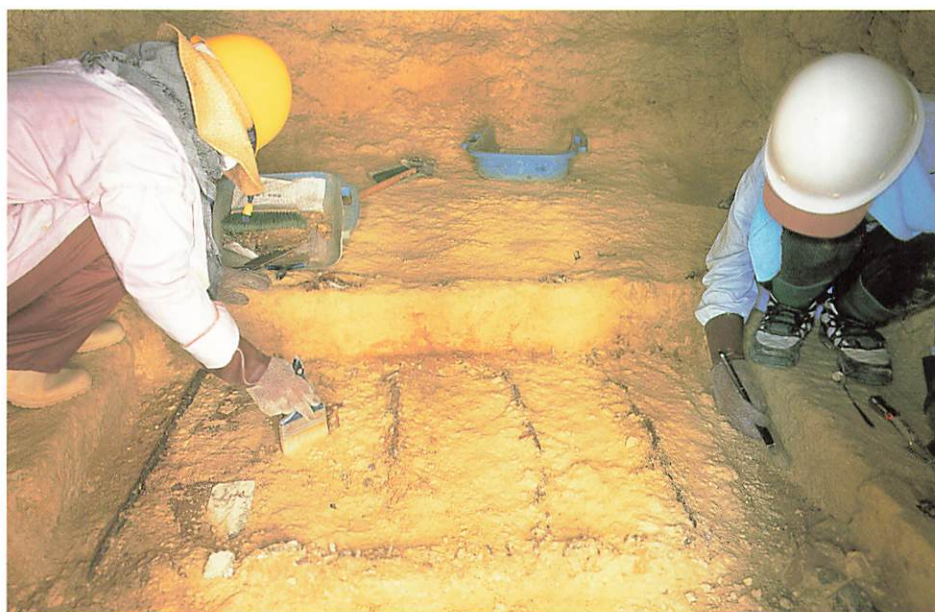
第6号墓室内遺構検出状況
シルヒラシドゥクルに、木
の遺構(木棺の枠組跡か?)
が検出された。

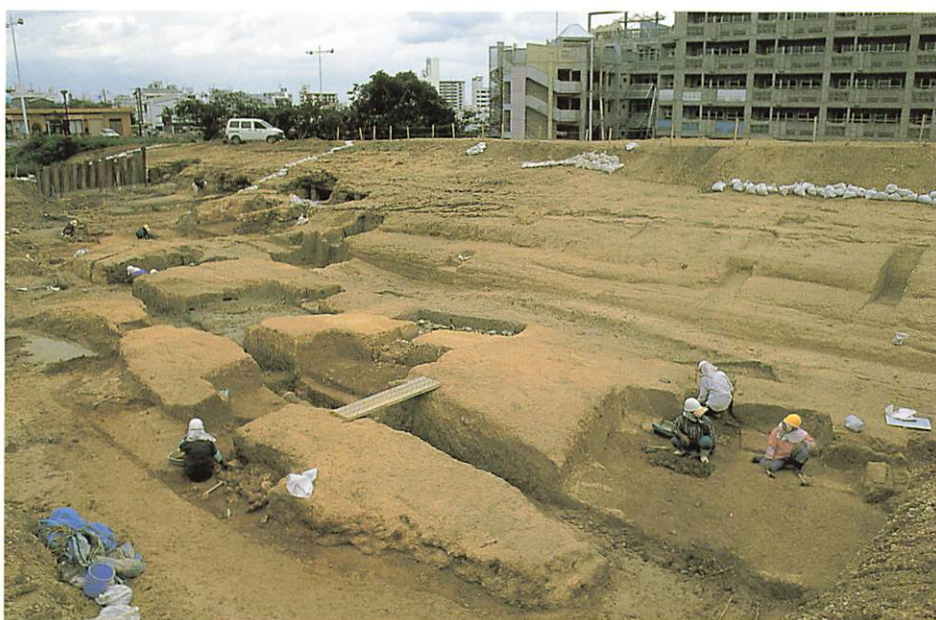
発掘調査の状況（南東から）
屋根は壊され、墓庭・墓室が露出している。

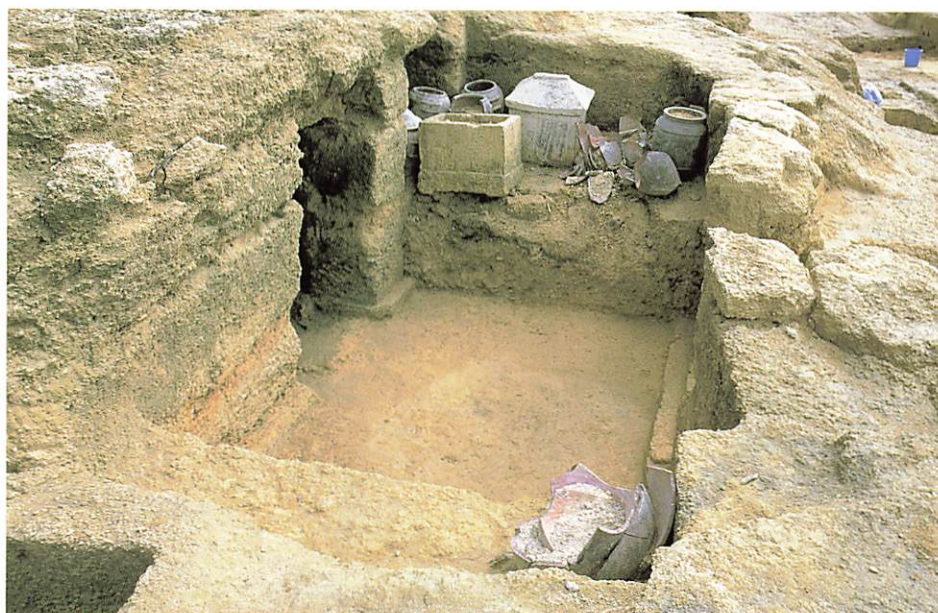
第37号墓蔵骨器配置状況
（西から）
石製・陶製の蔵骨器が検出された。

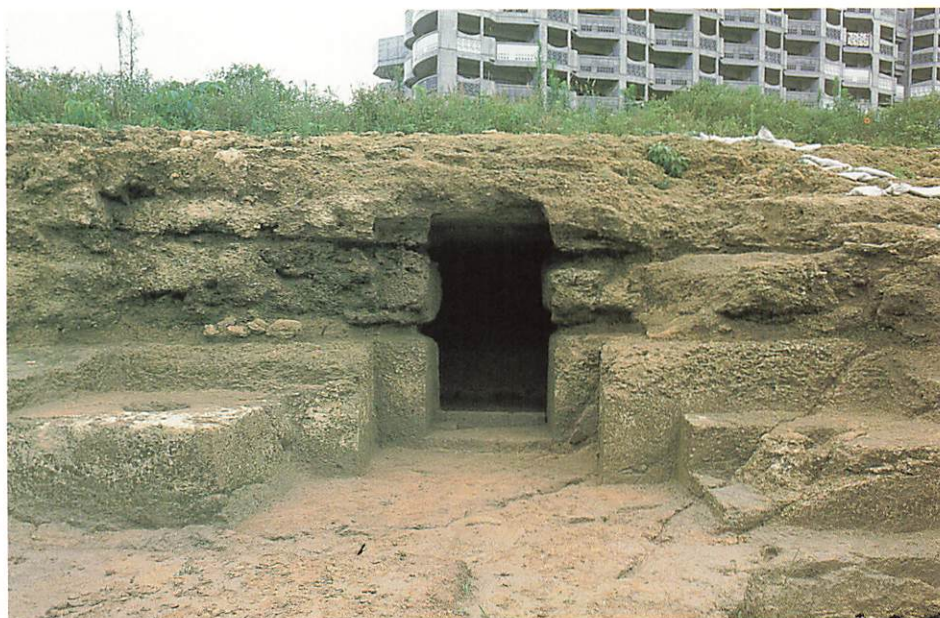
第35号墓近景（南西より）
墓の全体が琉球石灰岩を掘り込んで構築される。

一方、南側斜面（第33号墓～47号墓）は、大きめの掘込墓で、墓全体が基盤である琉球石灰岩を掘り込んで造られています。墓室内のタナは、比較的高い位置に造られており、出窓状になっています。さらに、その壁には、縁取りなどの装飾が施されています。その他に、蔵骨器を安置するための空間を柱状の仕切りで区切る構造も確認されました。墓口（墓道）には、柱を立てたと見られる円形のはぞ穴や琉球石灰岩製の切り石を用いた扉のかかりが設けられていました。このような状況から、墓の入口は木製の戸で塞がれていたと見られます。『使琉球録（1534年）』という文献に、琉球の王や臣下の墓は、墓口を木製の戸で塞いでいるという内容の記述が見

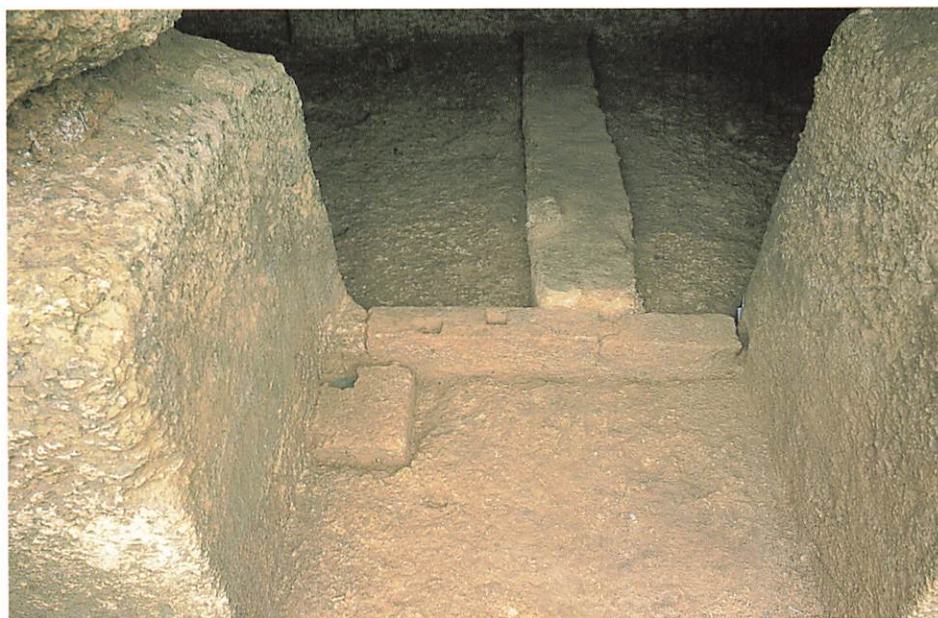
墓口の状況（南西から）
墓口の左側上下にホソ穴が確認された。

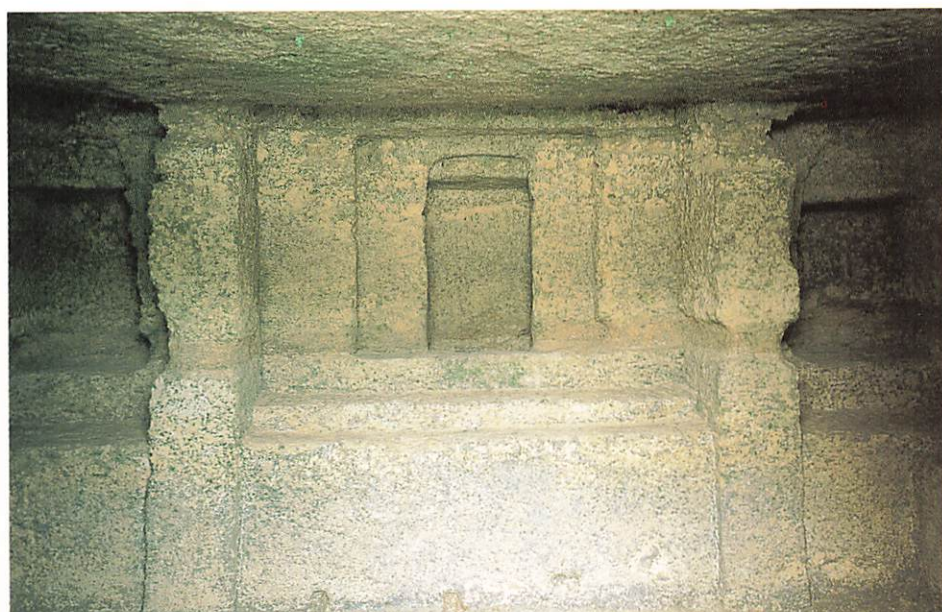
墓室内の状況①
正面および、その左右に精緻な装飾が施されたタナが設けられている。

第35号墓は、南側斜面の西側に位置しています(第2図)。墓室内は、精緻な造りで、正面に3つ、左右に一つずつ、入口側に3つのタナが掘り込まれています。正面中央のタナからは、長軸約28.5cm、短軸約21.5cm、深さ約10cmを測る楕円形を呈した琉球石灰岩製の容器が埋め込まれた状態で検出されました。その中には、焼骨片が納められていました。

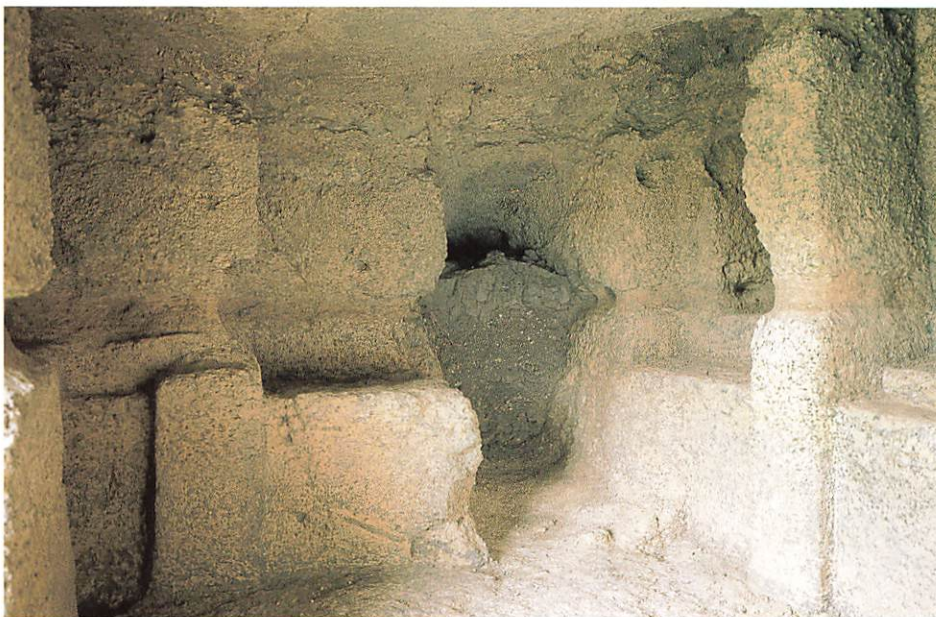
墓室内の状況③
左側側面、一部防空壕
によって攪乱を受けている。
右側と同じ造りであったと
見られる。

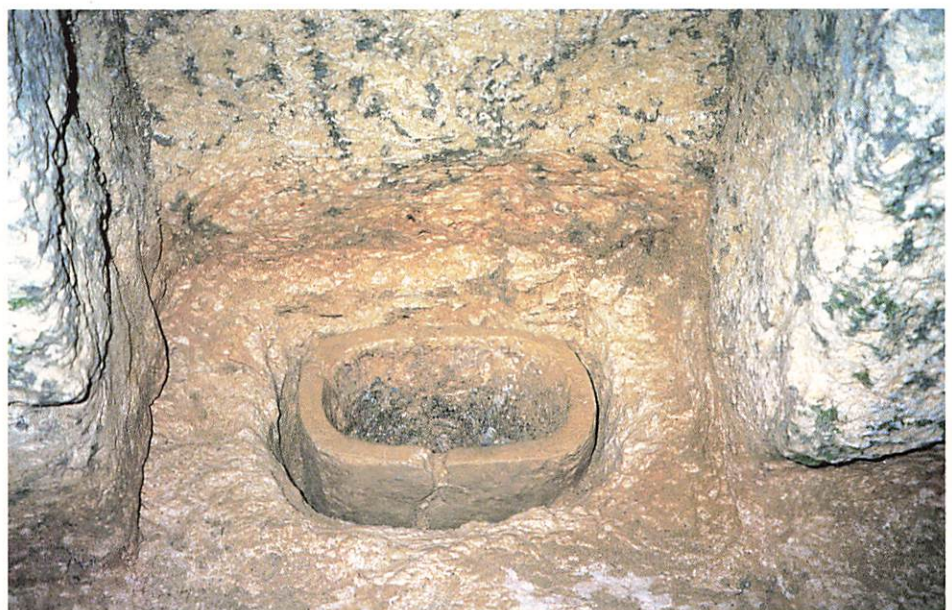
焼骨検出状況
正面のタナから、石製の容
器に入れられた状態で焼骨
が検出された。容器はタナ
に穴を掘って埋め込まれて
いた。

曾祖父照屋親雲上夫婦御兩人、南京墓ニ被葬置候処、祖父高良親方其骨を焼、墓内上壇之正面ニ穴掘被入置事ニ候故、(省略)という記述があります。これは、祖父が曾祖父夫妻の骨を焼き、お墓の正面の「タナ」に穴を掘って改葬したという内容です。本遺構との関連が注目されます。
