埋蔵文化財発掘調査ニュースNo.8

ま か び ふる しま こ ぼ ぐん
真嘉比・古島古墓群

真嘉比・古島古墓群発掘調査ニュース

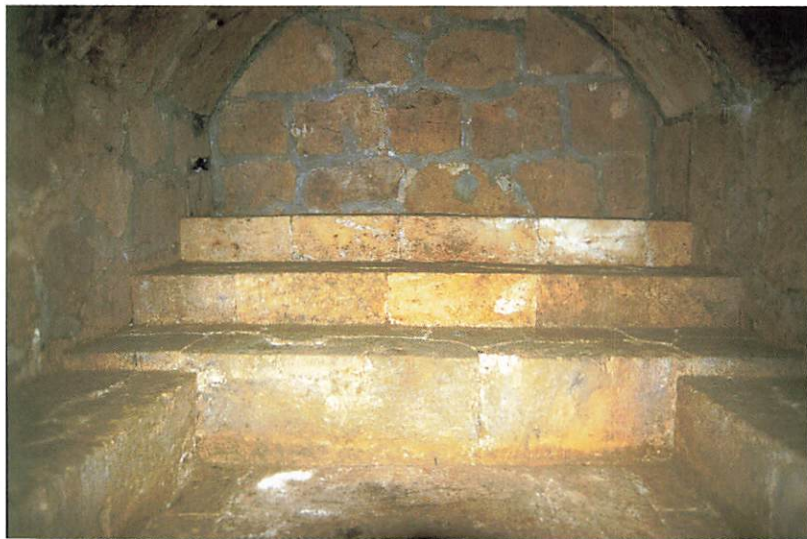
写真 2

墓室内の状況(Ⅱ-1号墓)
全面石張りで、奥と両脇にタナ、手前はシルヒラシドゥクルを設ける。

墓室内部も石組みで築かれています。蔵骨器を安置するひなだん雛壇状の柵(方言でタナ)やその手前には遺骸を洗骨するまでの間仮安置する平場(方言でシルヒラシドゥクル)などが設けられており、沖縄の墓の完成した姿をみることができます(写真2)。

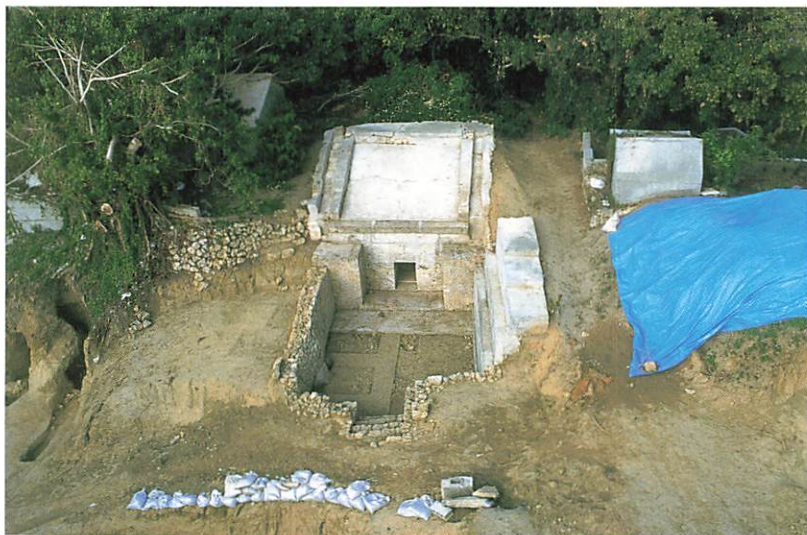
写真 3

破風墓(Ⅱ-26号墓)

切妻屋根を持つ墓で、屋根やその周辺以外の特徴は亀甲墓に近似します(写真3)。その為でしょうか、本遺跡では、元々亀甲墓だったものを後に破風墓に造り直したものがありません(写真4)。

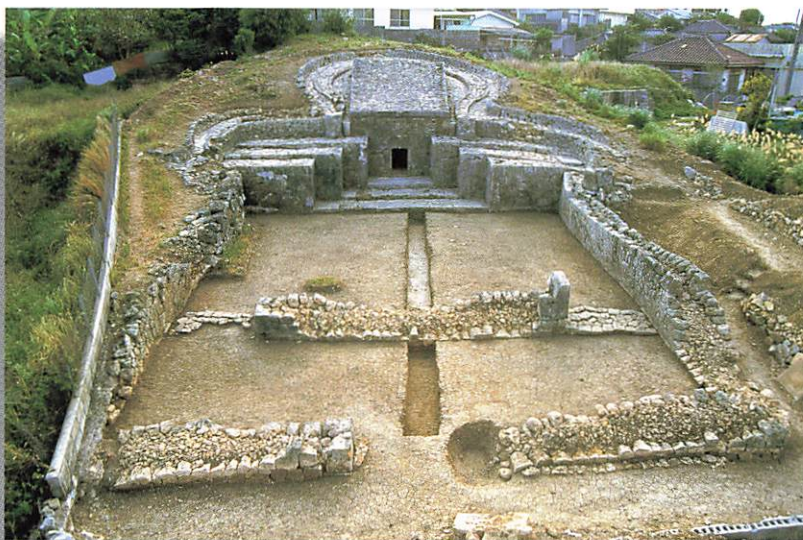
写真 5

掘込墓(Ⅱ-11~15号墓)
墓口から小さく掘り進み、内
部を大きく掘って墓室をつ
くる。

現在までに確認された墓の殆どは、掘込墓(方言でフィンチまたはフィンチャーと呼ぶ)です。基本的に先述のクチャもしくはニービを掘り込み、墓室をつくり出す比較的小規模でシンプルな形態を持つ墓ですが、外観についてやや細かくみると、墓口から墓室まで直接掘り込んでつくり出すものと、前面に石を積み上げて塞ぐものがあります(写真5・6)。掘込墓の場合、亀甲墓等のように石垣で囲った明確な庭は見られませんが、多くの場合、前方を切り土あるいは盛り土して平場を設け、庭を意識した空間をつくります。一方、墓室内にはタナを有するものと無いものがあります。

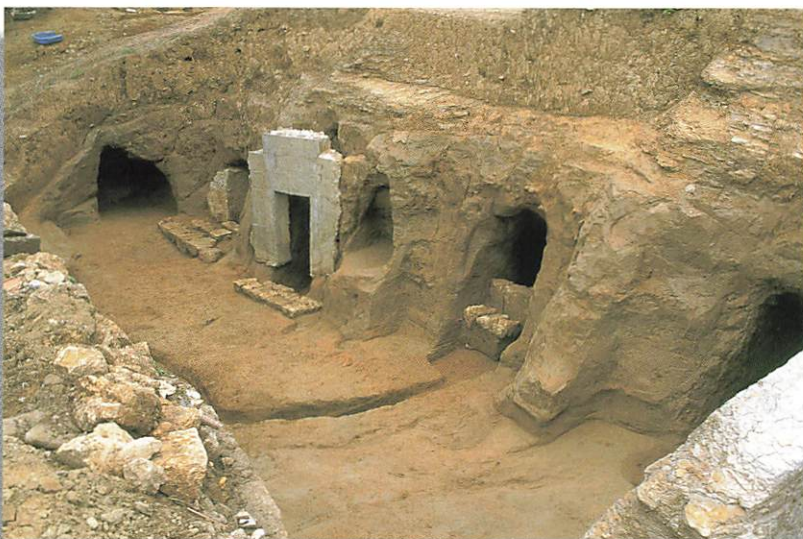
写真 6

掘込墓(Ⅰ-6号墓)
横穴を大きくとり、前面に石
積み構築して墓室の空間
をつくる。

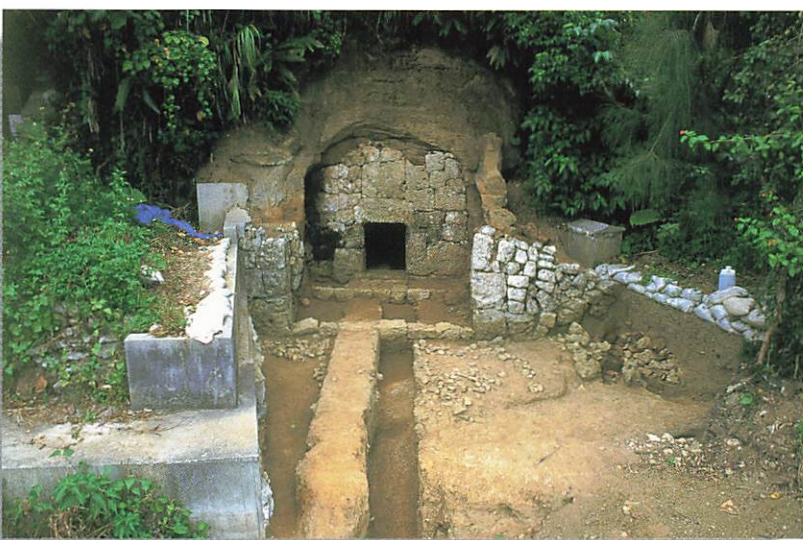
写真 4

亀甲墓から破風墓へつくり直された例(Ⅱ-1号墓)
庭の中央にはヒンプンが
設けられる。

真嘉比・古島古墓群では多くの墓が所狭しと建ち並んでいます。発掘調査の結果、亀甲墓から破風墓へつくり直した例(写真4)や古い墓を埋めその上に新たに墓をつくる、いわば墓同士の新旧関係の判る例(写真7・8)が確認されています。これらは、墓域の成り立ちや墓の変遷を探る上で重要な事例といえます。

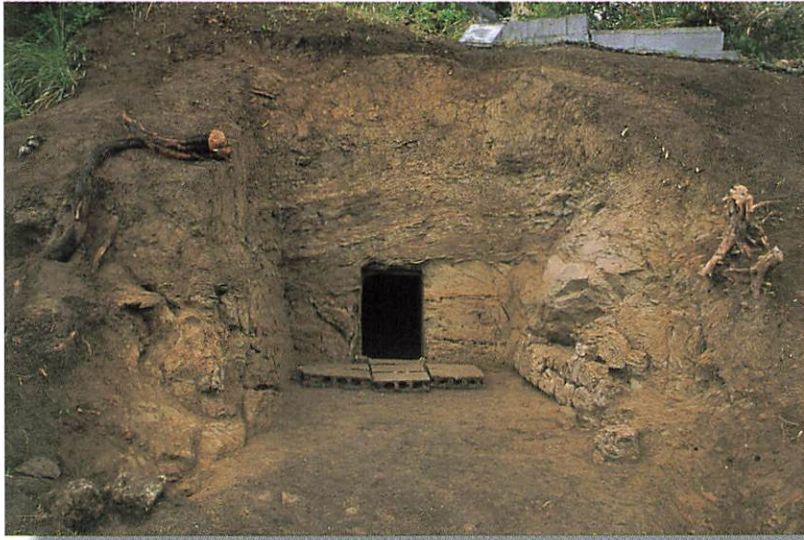
写真7の1

墓の新旧の判る例。上位墓(Ⅱ-37号墓)の発掘後の状況。この後、庭の床面を半載して掘り下げる。

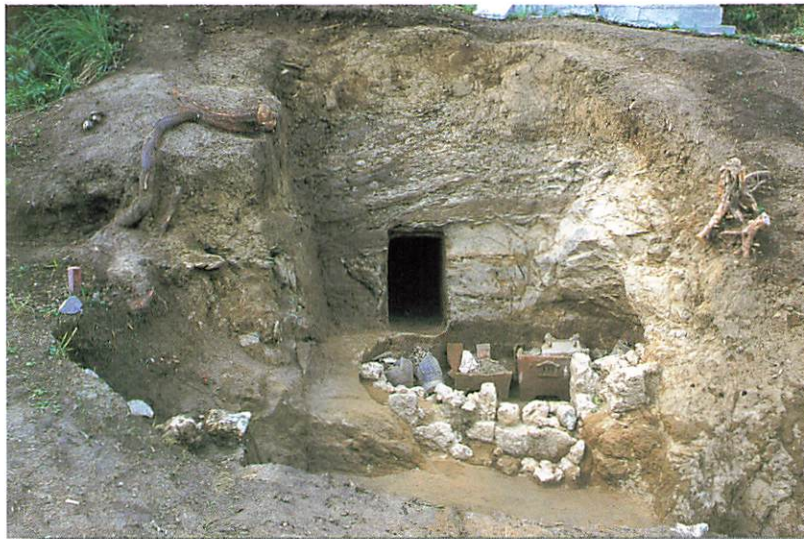
写真7の2

上位墓(Ⅱ-37号墓)の床面から下位墓(Ⅱ-51号墓)が検出された。

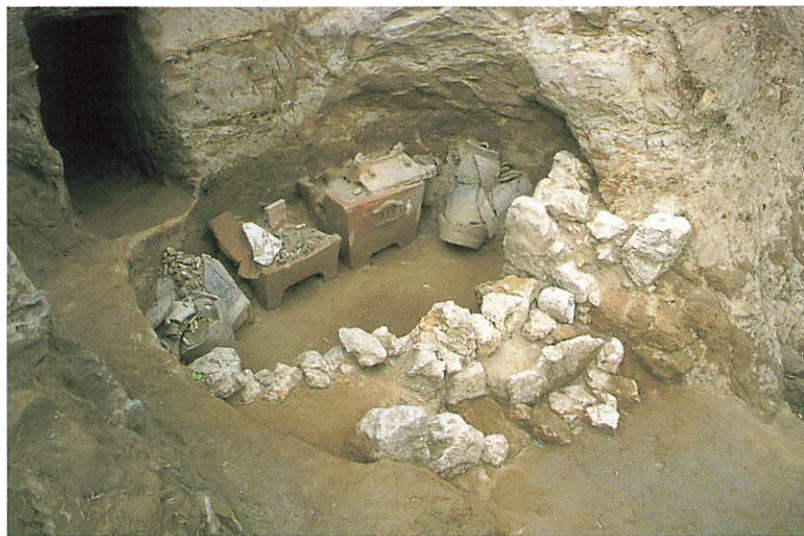
写真7の3

この下位墓(Ⅱ-51号墓)は未開の状態、蔵骨器も安置されたままであった。

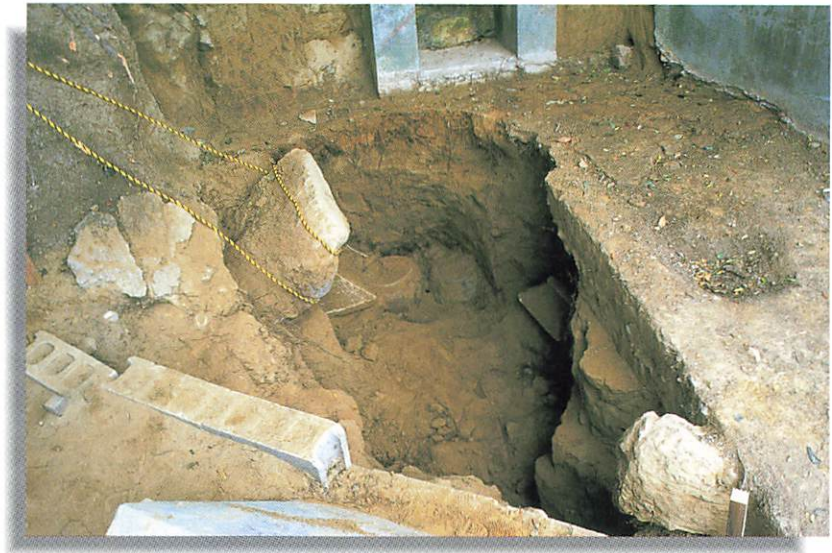
写真 8 の 1

これも墓の新旧の判る例。
上位墓(Ⅰ-7号墓)の庭の
掘り下げの様子。

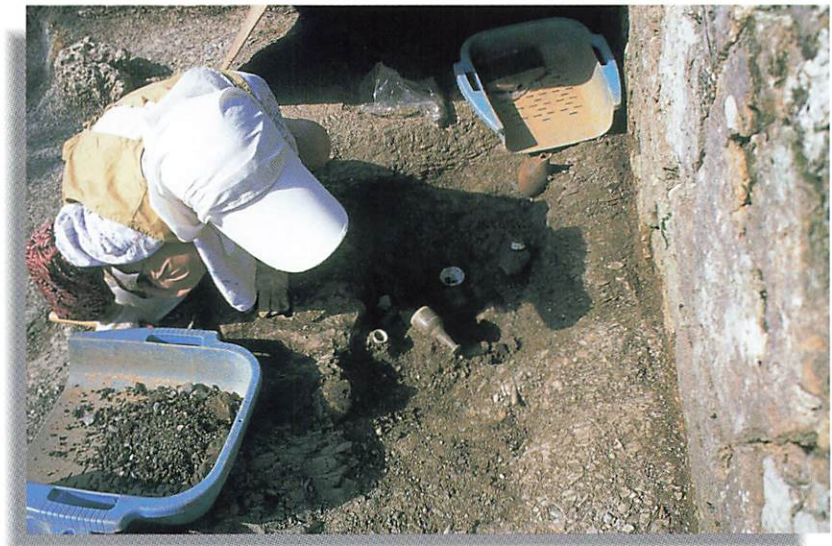
写真 9

墓庭床面の発掘の様子。
造成土下部で出土した遺物(Ⅰ
-10号墓)。

その他の遺物としては、簪^{かんざし}、煙管^{ちよこ}、猪口、瓶、指輪、銭貨などがあり、いずれも被葬者へ副葬したものと考えられます(写真9)。
