那霸市文化財調査報告書 第76集

城岳古墓群(Ⅱ)

— 城岳公園整備事業に伴う緊急発掘調査報告 Ⅱ —

那霸市教育委員会

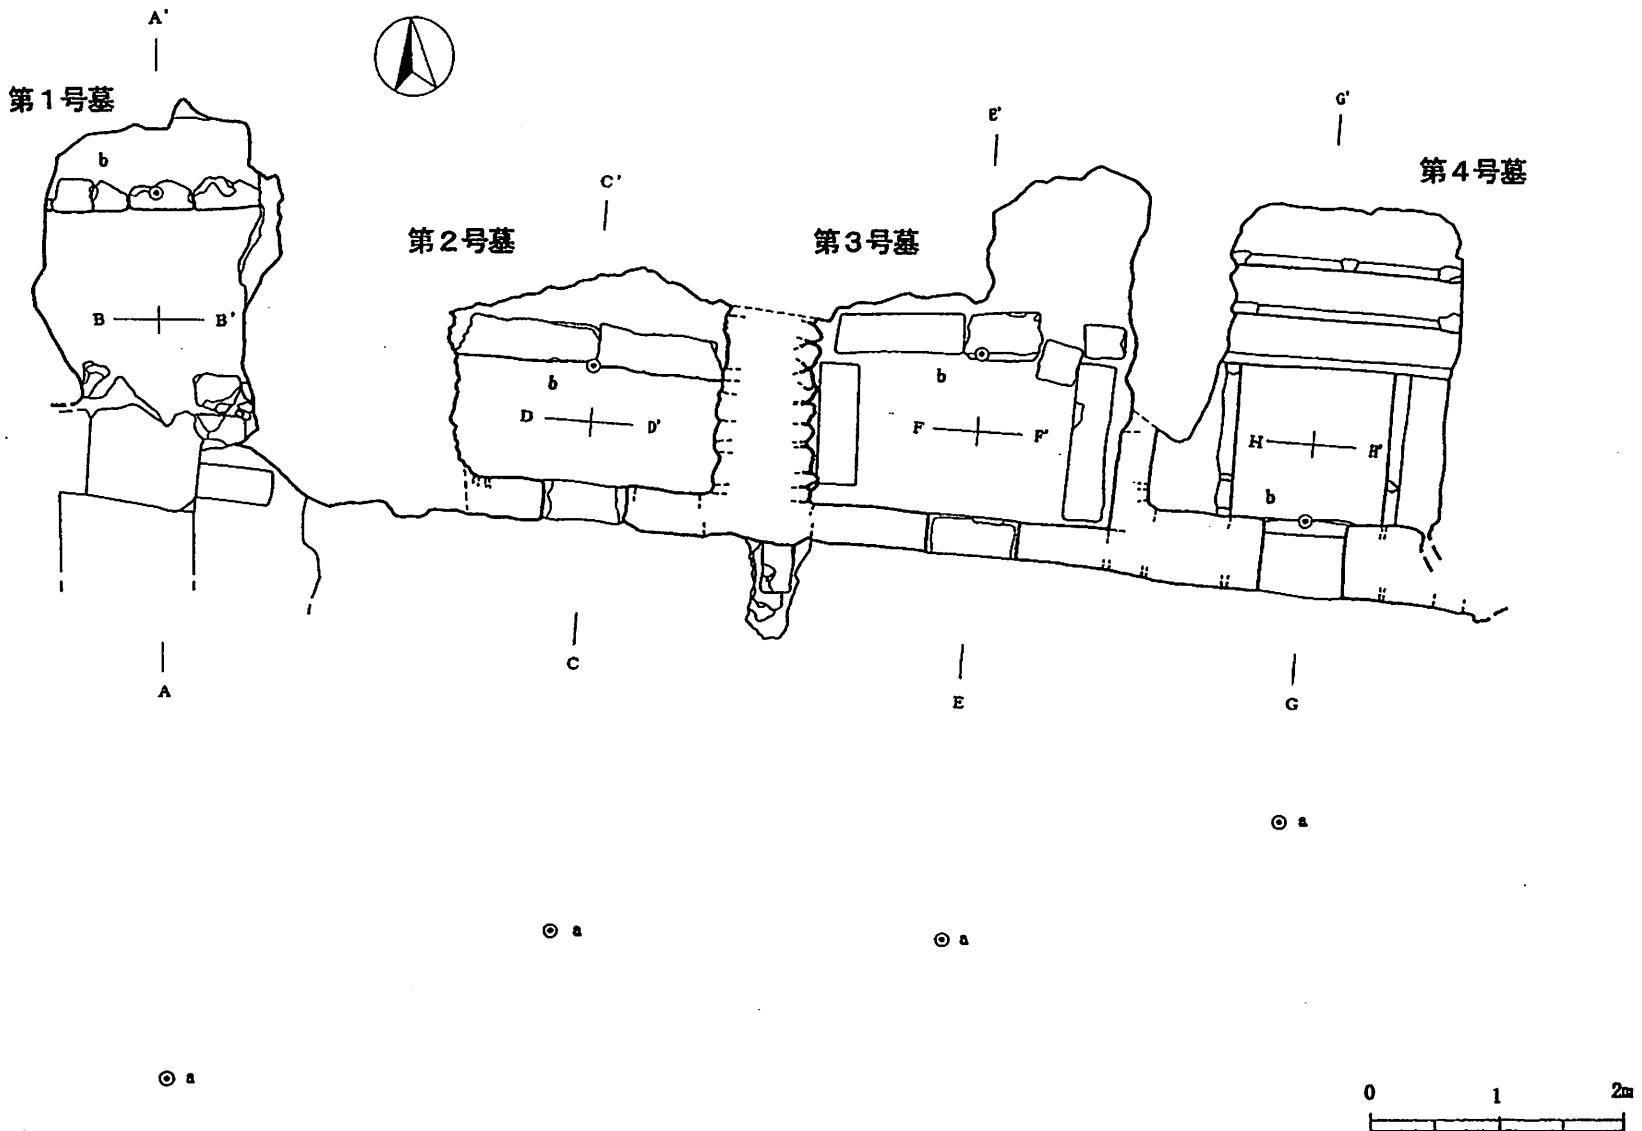
第5図 第1～4号墓 平面図

第1～4号墓の4基は、掘込墓（フインチャー）である。小崖地形となる岩盤の下部に、横穴を掘り込んで墓室としている。第2～4号墓は、墓室となる岩盤を掘り込んだ横穴が相互に連結しており、各々の墓室間を石積みで塞いでいる（第5図）。そのため、この3基の墓は、ほぼ同時期に構築された可能性がある。当初、第3・4号墓の墓庭区画は、コンクリート・ブロックで構築された低い壁によってなされていた。この墓庭の構築物に関しては、墓室の構築時期よりもかなり後に設けられたものであろうと判断し、調査開始時に撤去した。

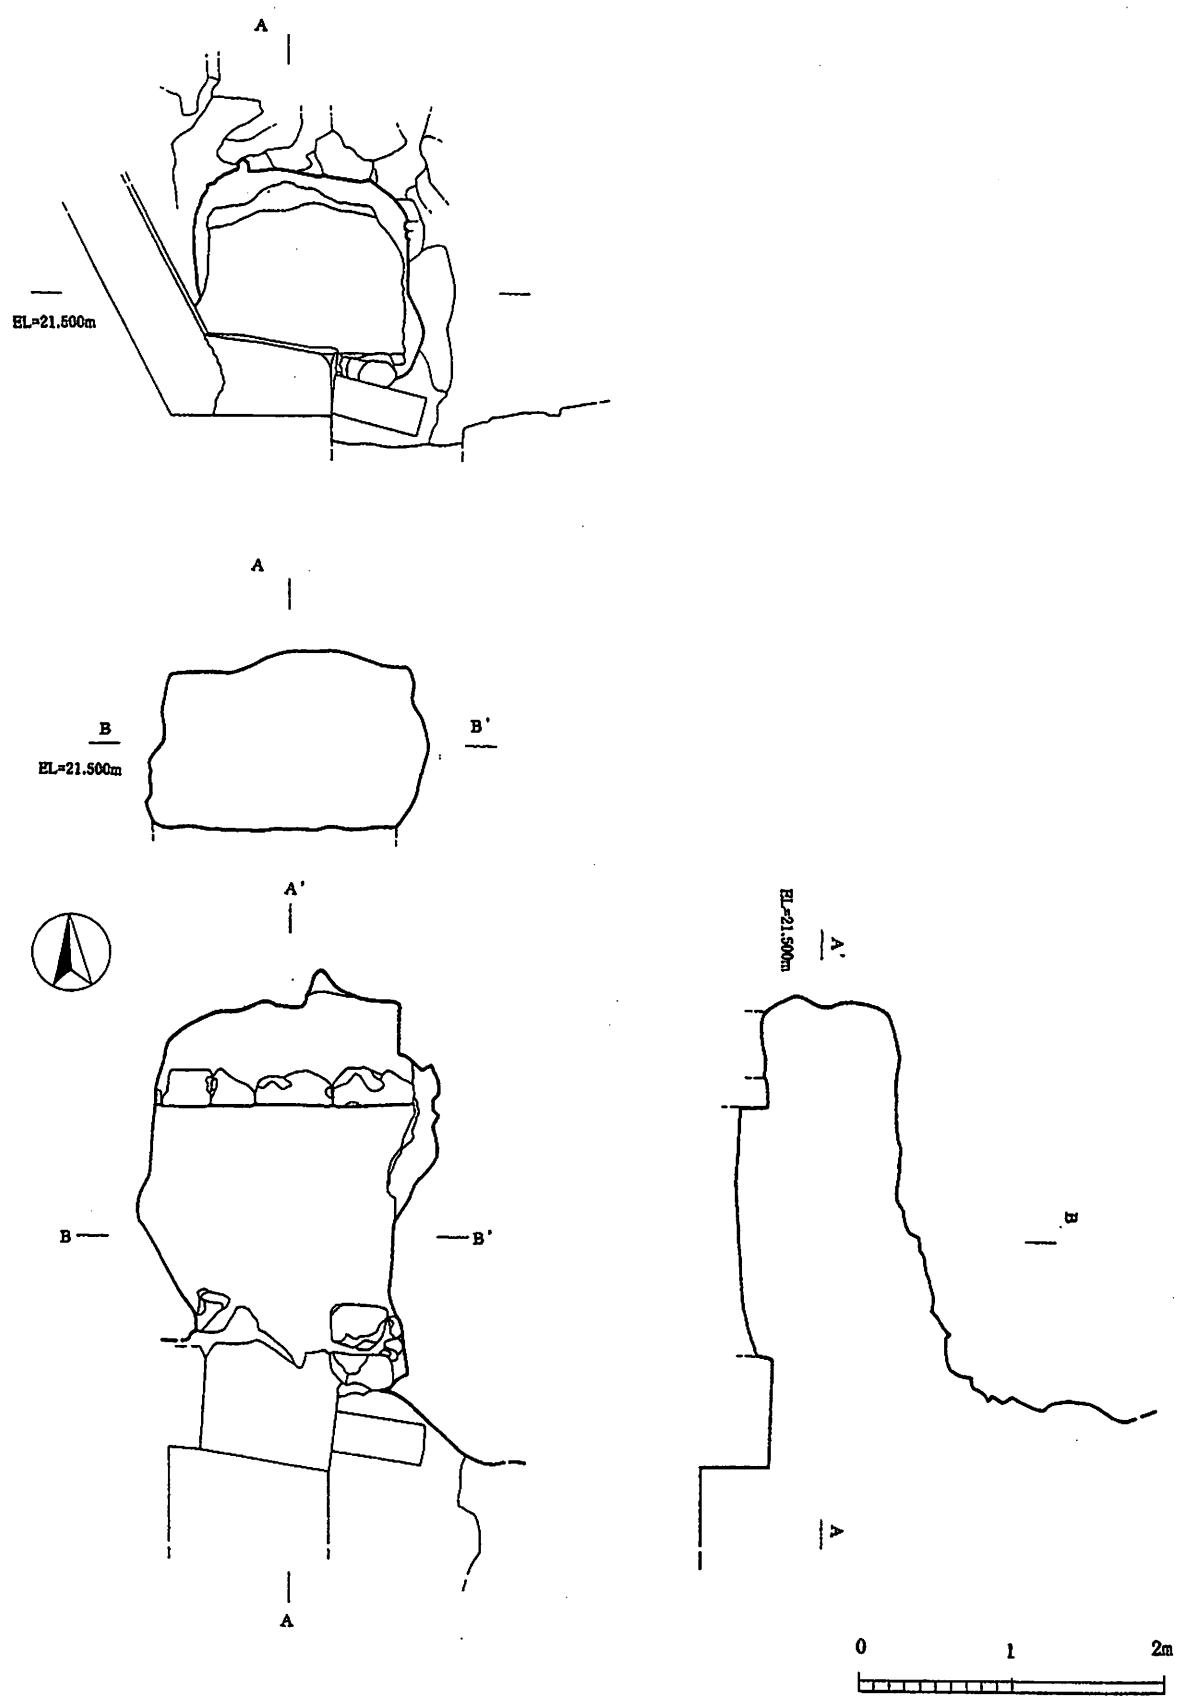
第6図 第1号墓 平面図・正面図・断面図

第1号墓（第6図）は、城岳公園のコンクリート擁壁に接しており、調査開始前には石灰岩の大型岩塊を墓室前部に充填した後、コンクリートを流し込んで横穴を塞いでいた。かつては、第2～4号墓と同様、墓室となる横穴の前面に切石を積み上げ、そこに墓口を設けていたものであろう。コンクリート擁壁の設置工事に伴い、破壊されたものであろうか。墓室内の棚構造は、奥棚が1段あるのみである。

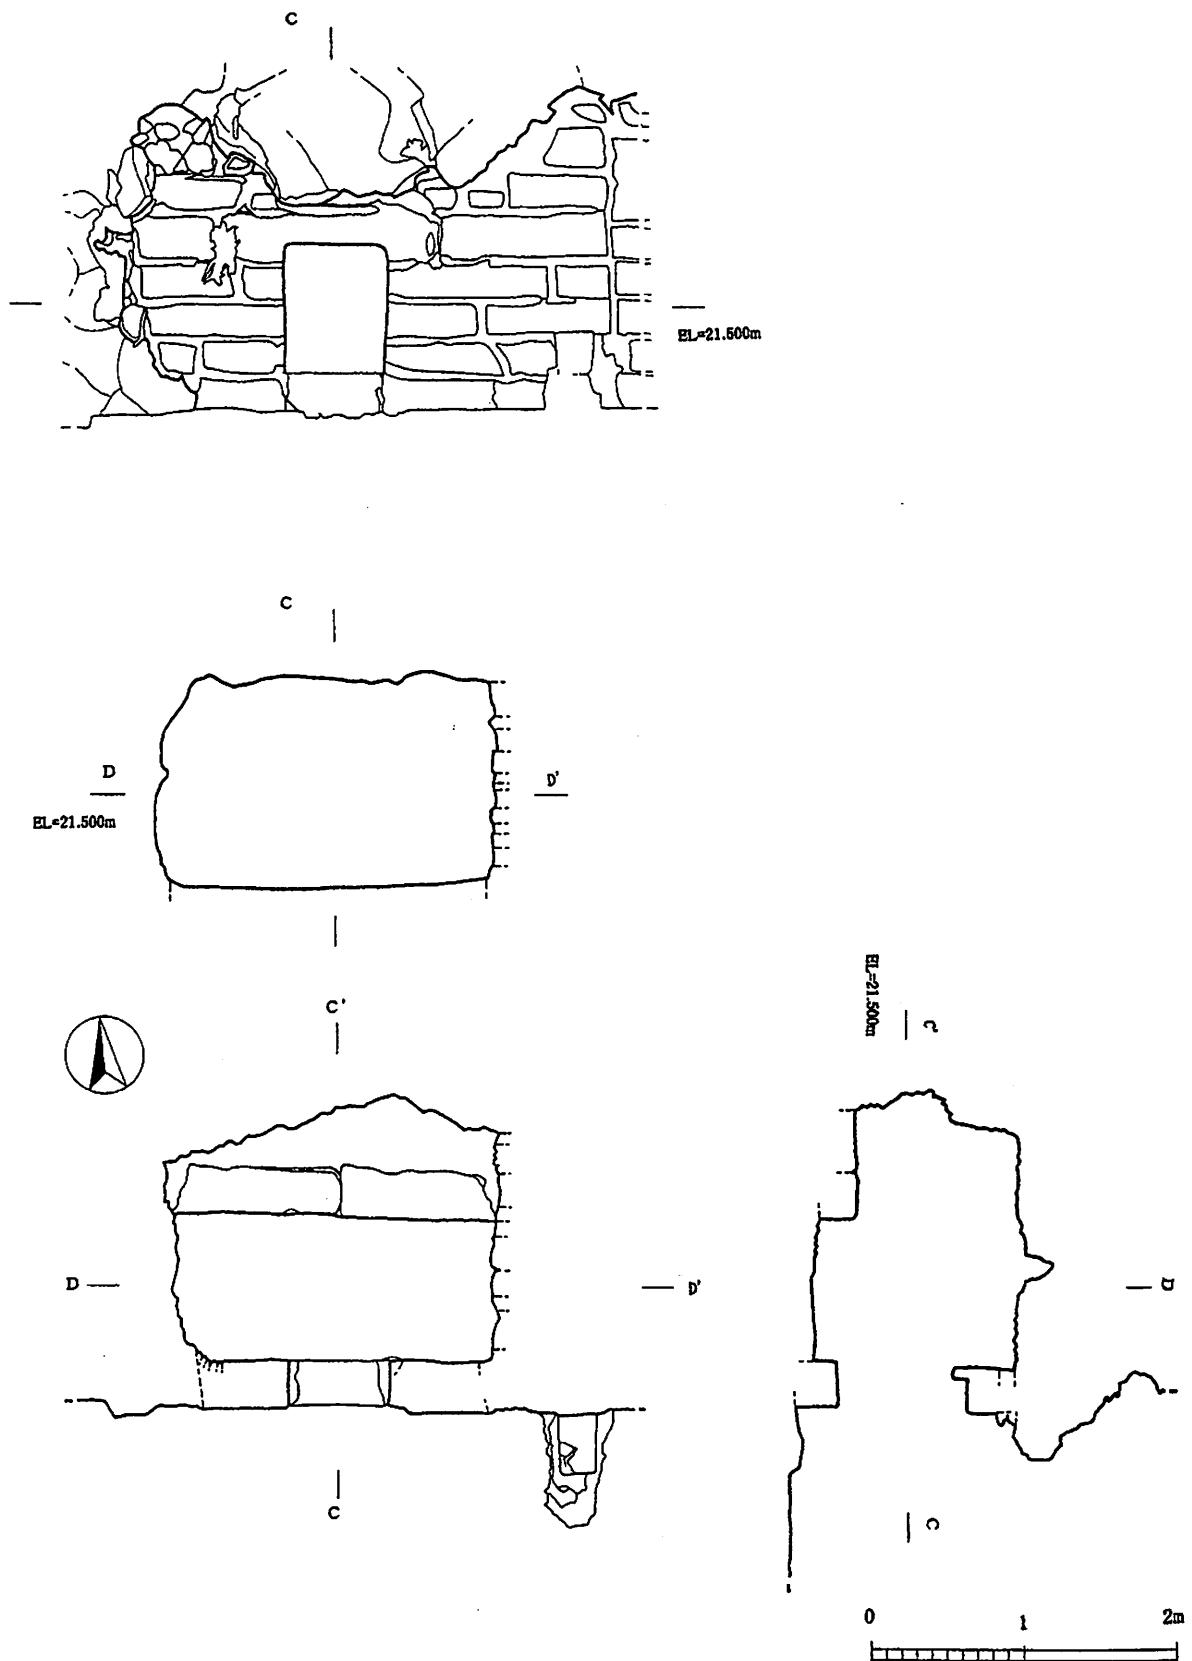
第7図 第2号墓 平面図・正面図・断面図

第2号墓（第7図）も、墓室内の棚が奥棚1段のみである。

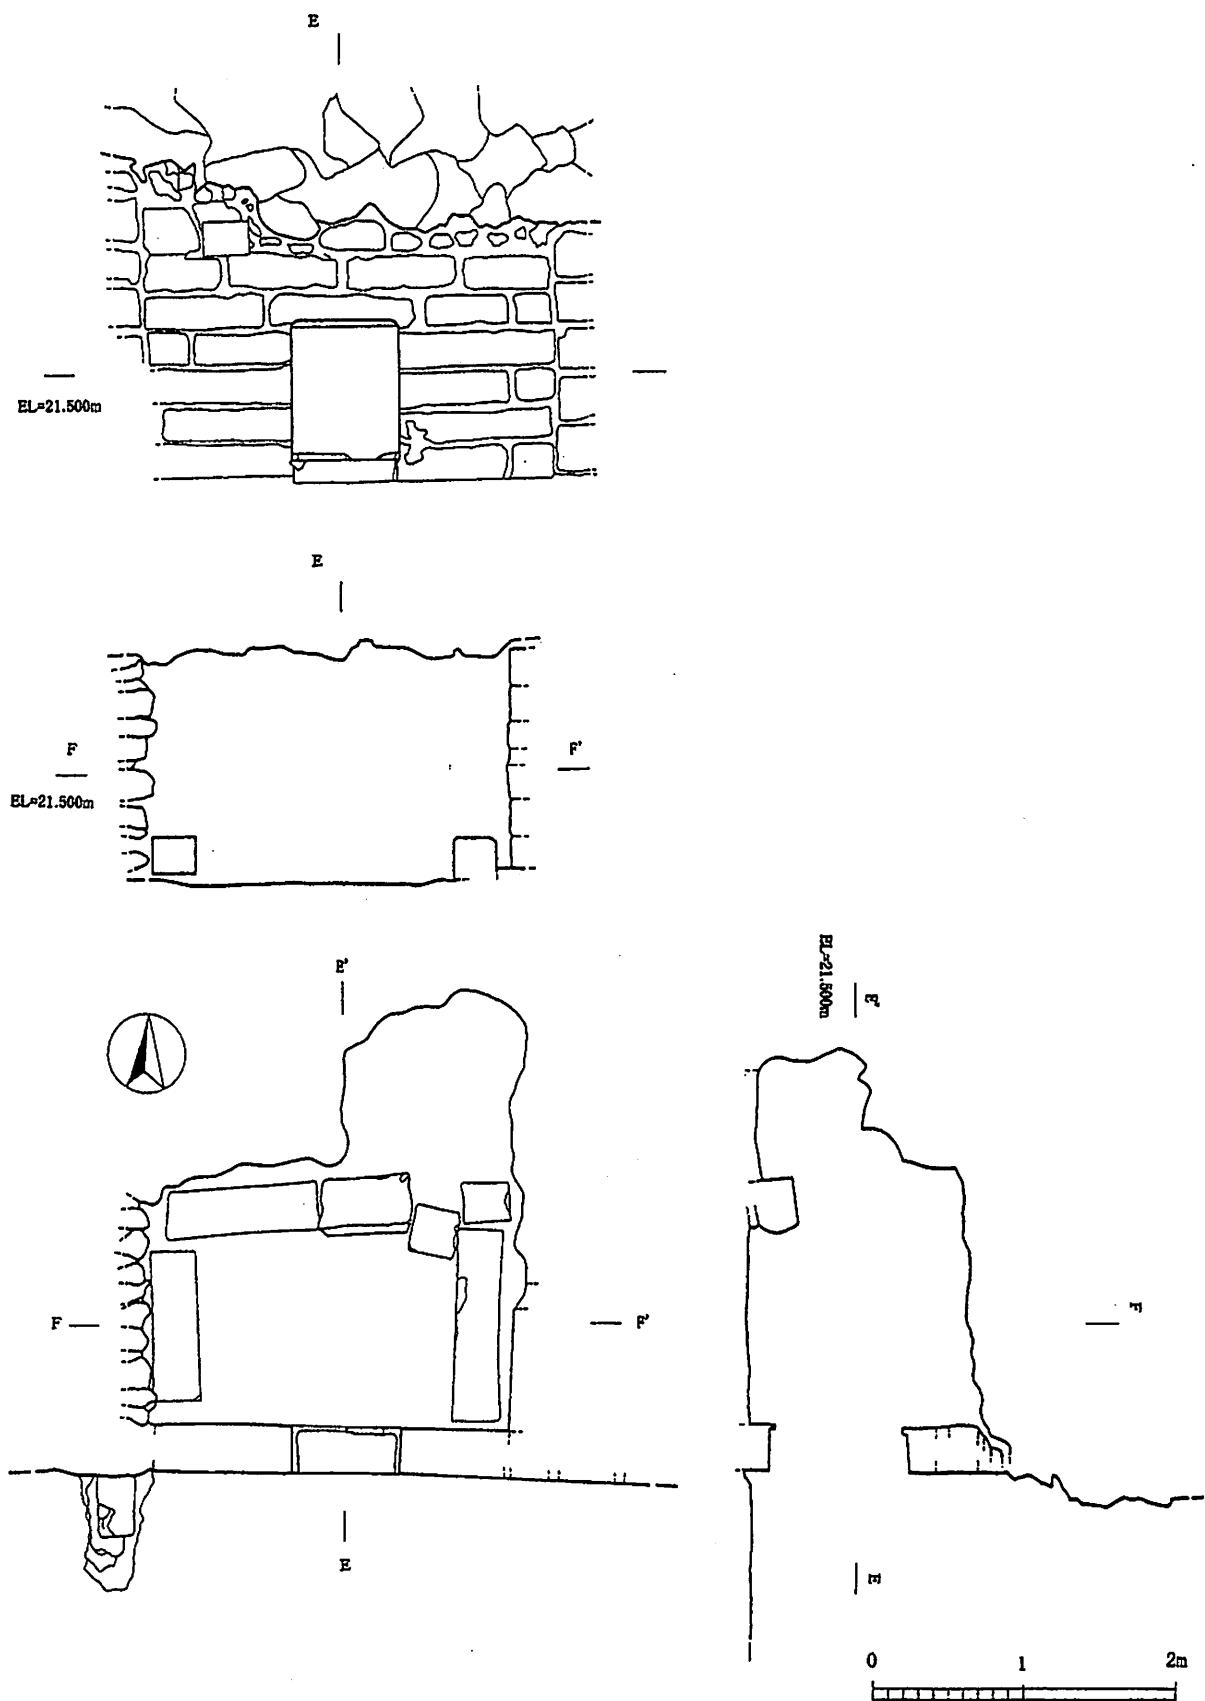
第8図 第3号墓 平面図・正面図・断面図

第3号墓（第8図）の内部構造は、調査時に確認した状況では、だいぶ粗雑なつくりであった。長さの不揃いな石灰岩（栗石）となる角柱石を6基、「コ」字形に並べただけのもので、これを墓室の棚として利用したものと推測される。また、墓室の奥壁面に、さらに高さの低い小さな横穴が掘り込まれていた。小形の蔵骨器を安置するためのものであろうか。

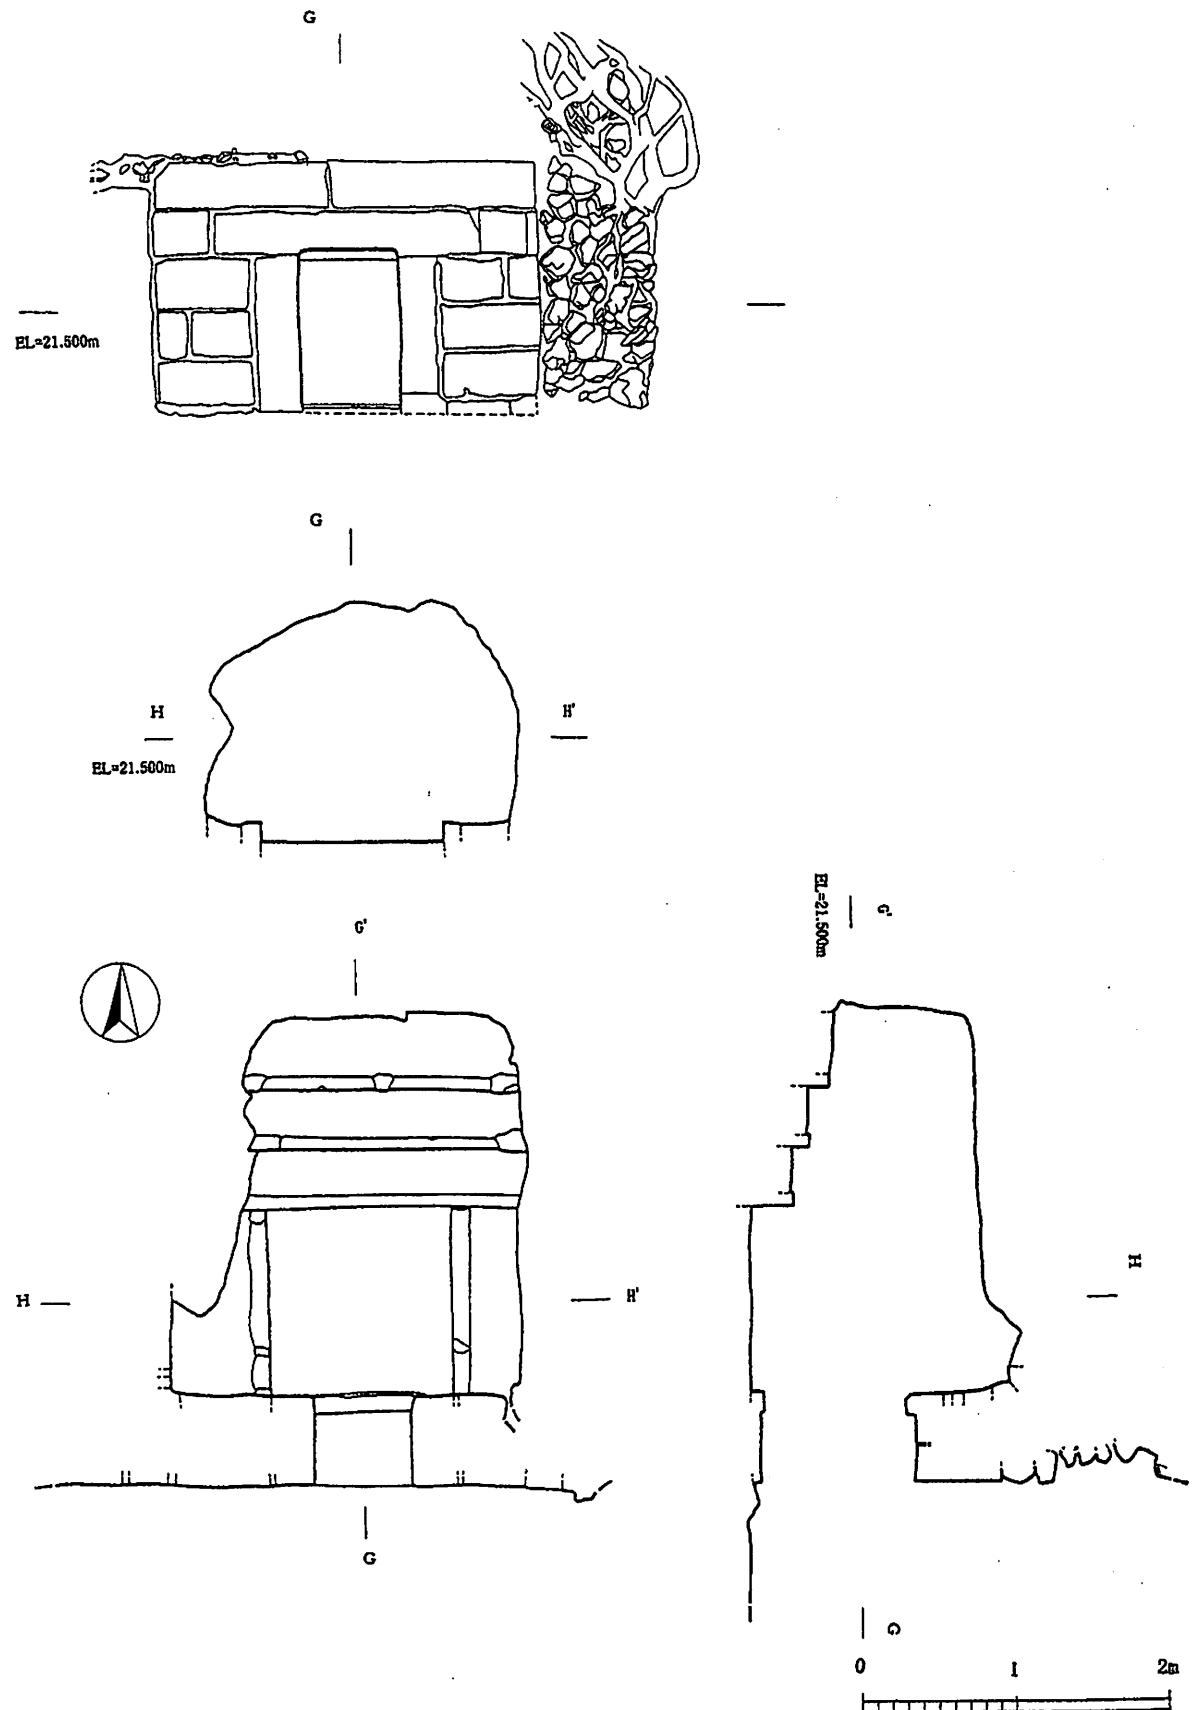
第9図 第4号墓 平面図・正面図・断面図

第4号墓（第9図）は、墓室内に奥棚3段と左右の棚を1段ずつ配している。各々の棚の縁はコンクリート製の板を垂直に立てて設置し、その裏側にイシグー（石粉）を充填することにより構築している。

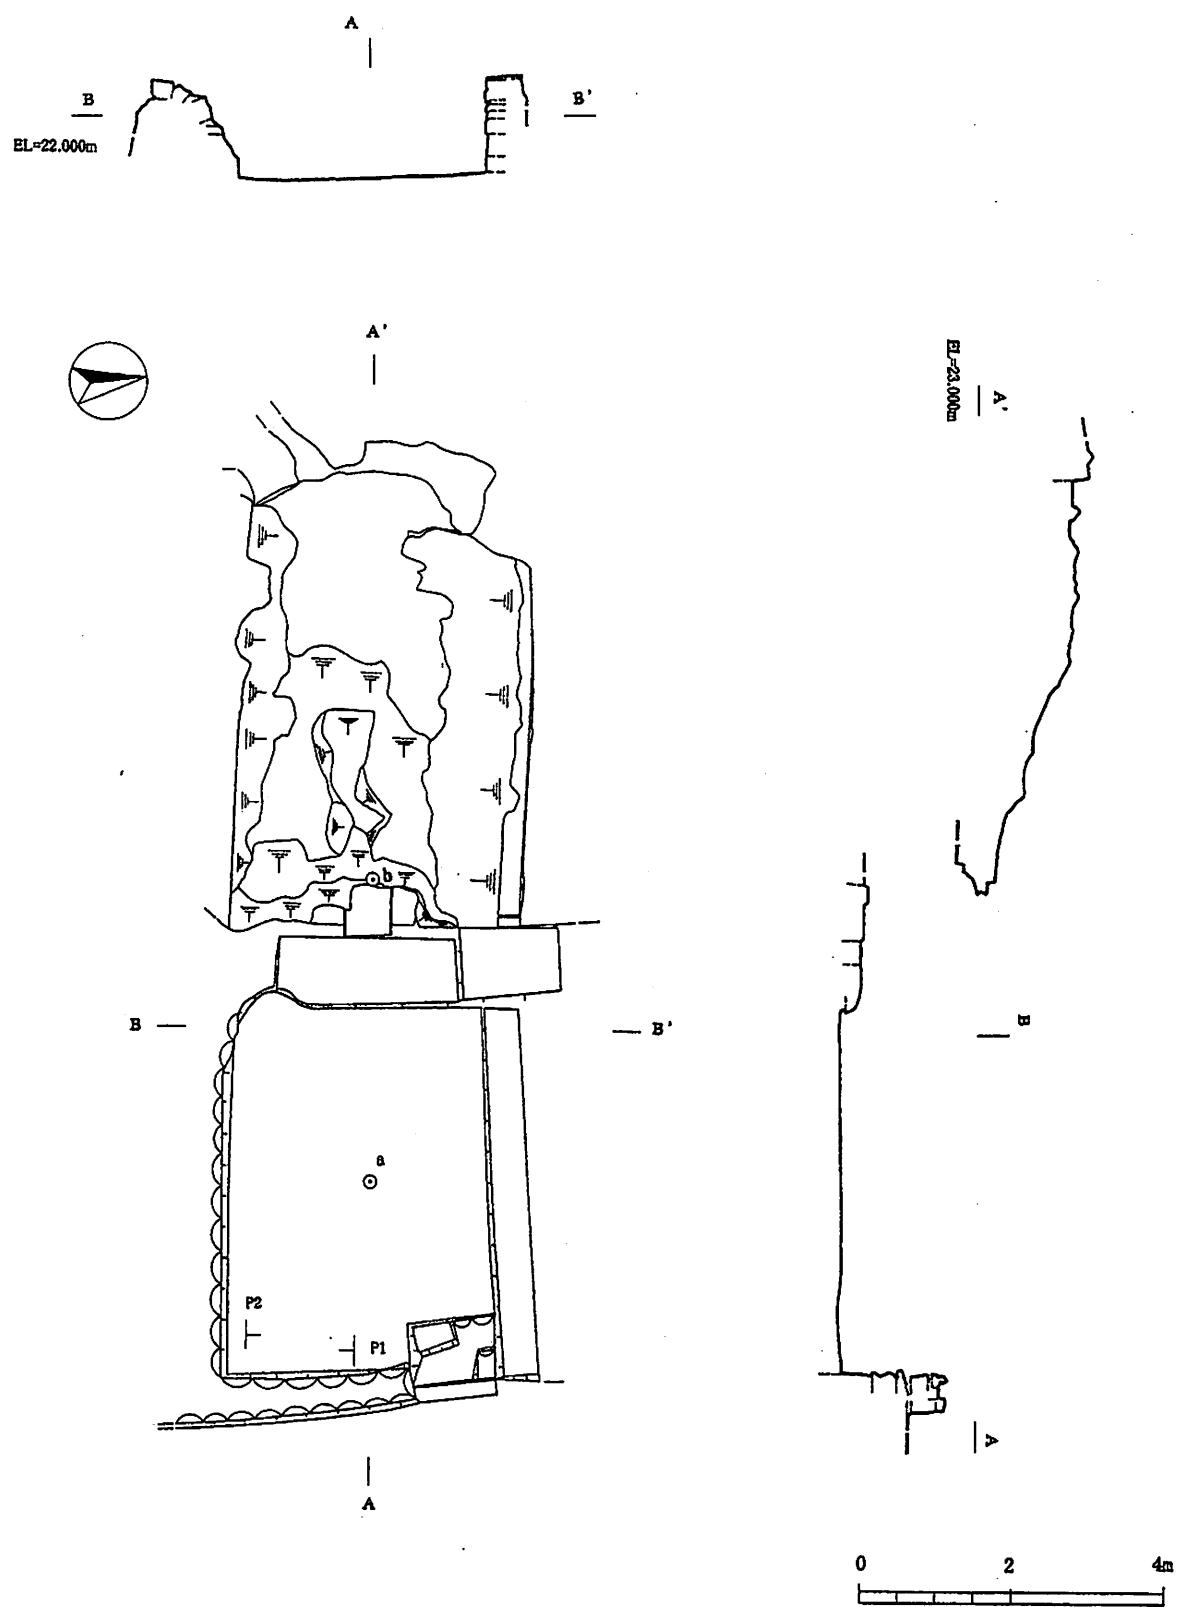
第10図 第6号墓 平面図・断面図

第6号墓（第10図）は、上部構造が破壊されているが、破風墓であった可能性が高い。公園用地として買収された後、撤去されたものであろうか。墓室は琉球石灰岩の岩盤を水平方向に掘り込み、構築している。墓庭からは、出入口近くに掘り込まれた坑が1基検出され、その内部からは沖縄産陶器・本土産近現代磁器・金属製煙管等や人骨の一部が検出されている（第35・40図）。

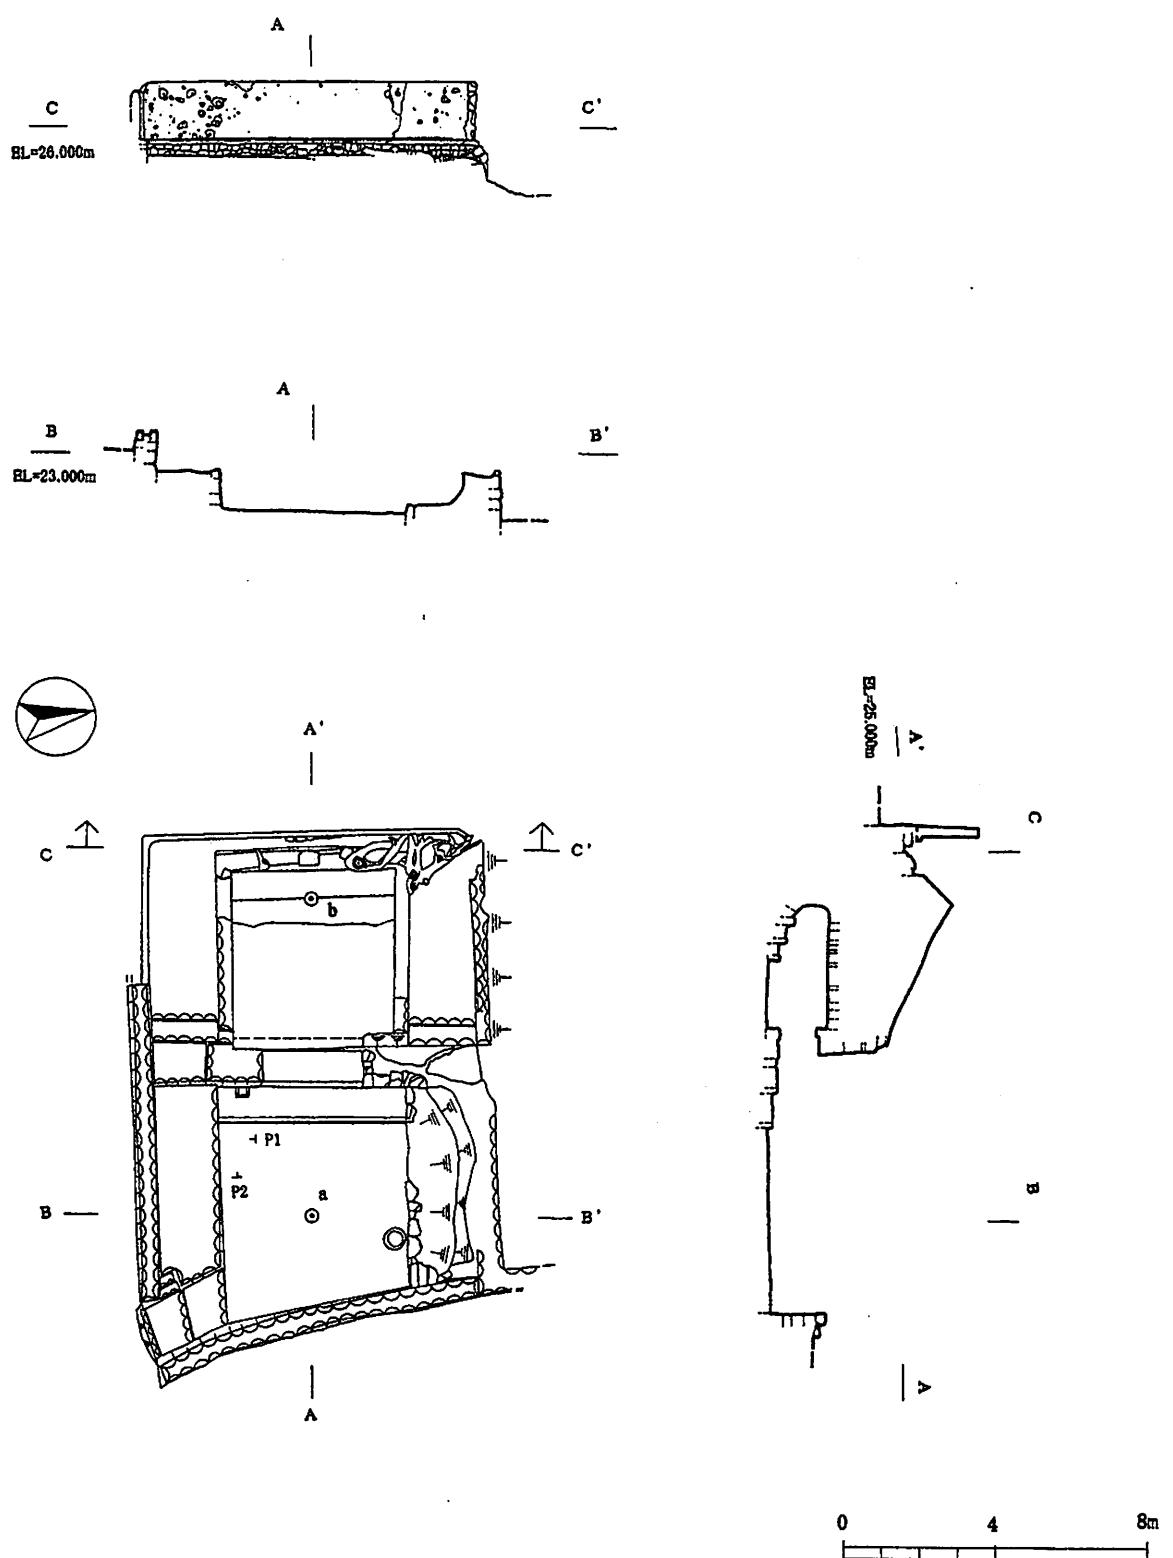
第11図 第7号墓 平面図・断面図

第7号墓（第11・12・14図）は、牆壁内面に無数の穴が穿たれ、複数の穴の内部から腐食した金属破片（鉄）が検出されている（第12図）。ほとんどの破片は腐食が進み、細かい鋸の破片となっていたが、第1号穴検出の金属破片は比較的大きく保存状態も良好であったため、第13図に実測・図示した。城岳周辺は去る沖縄戦でかなりの激戦地であったようであり、第7号墓の南西約20mの場所には、現在でも日本軍により構築された防空壕が残っている。また、4次にわたる発掘調査の期間中にも、古墓周辺から不発弾や手榴弾が数度検出されている。これらの点から考えて、第7号墓牆壁内面に見られる穴は、かつての戦時における周辺での戦闘に伴う弾着痕や被弾痕跡であり、穴の中から検出された金属破片は第7号墓周辺での砲弾等の爆発に伴い破裂した何かの一部が牆壁に突き刺されたものである可能性が高いと推察される。第7号墓の墓室は、第6号墓と同様、岩盤を水平方向に掘り込んで構築している。墓庭には、墓正面に向かって左側に坑が1基検出され、急須・徳利等の本土産近現代磁器が出土している（第35・40図）。また、墓庭からは、墓正面に向かって右側で直径約60cmの石製容器が1点検出され、その内部から本土産近代磁器となる完形の碗1点が出土している。洗骨儀礼に関する遺構であろうか。

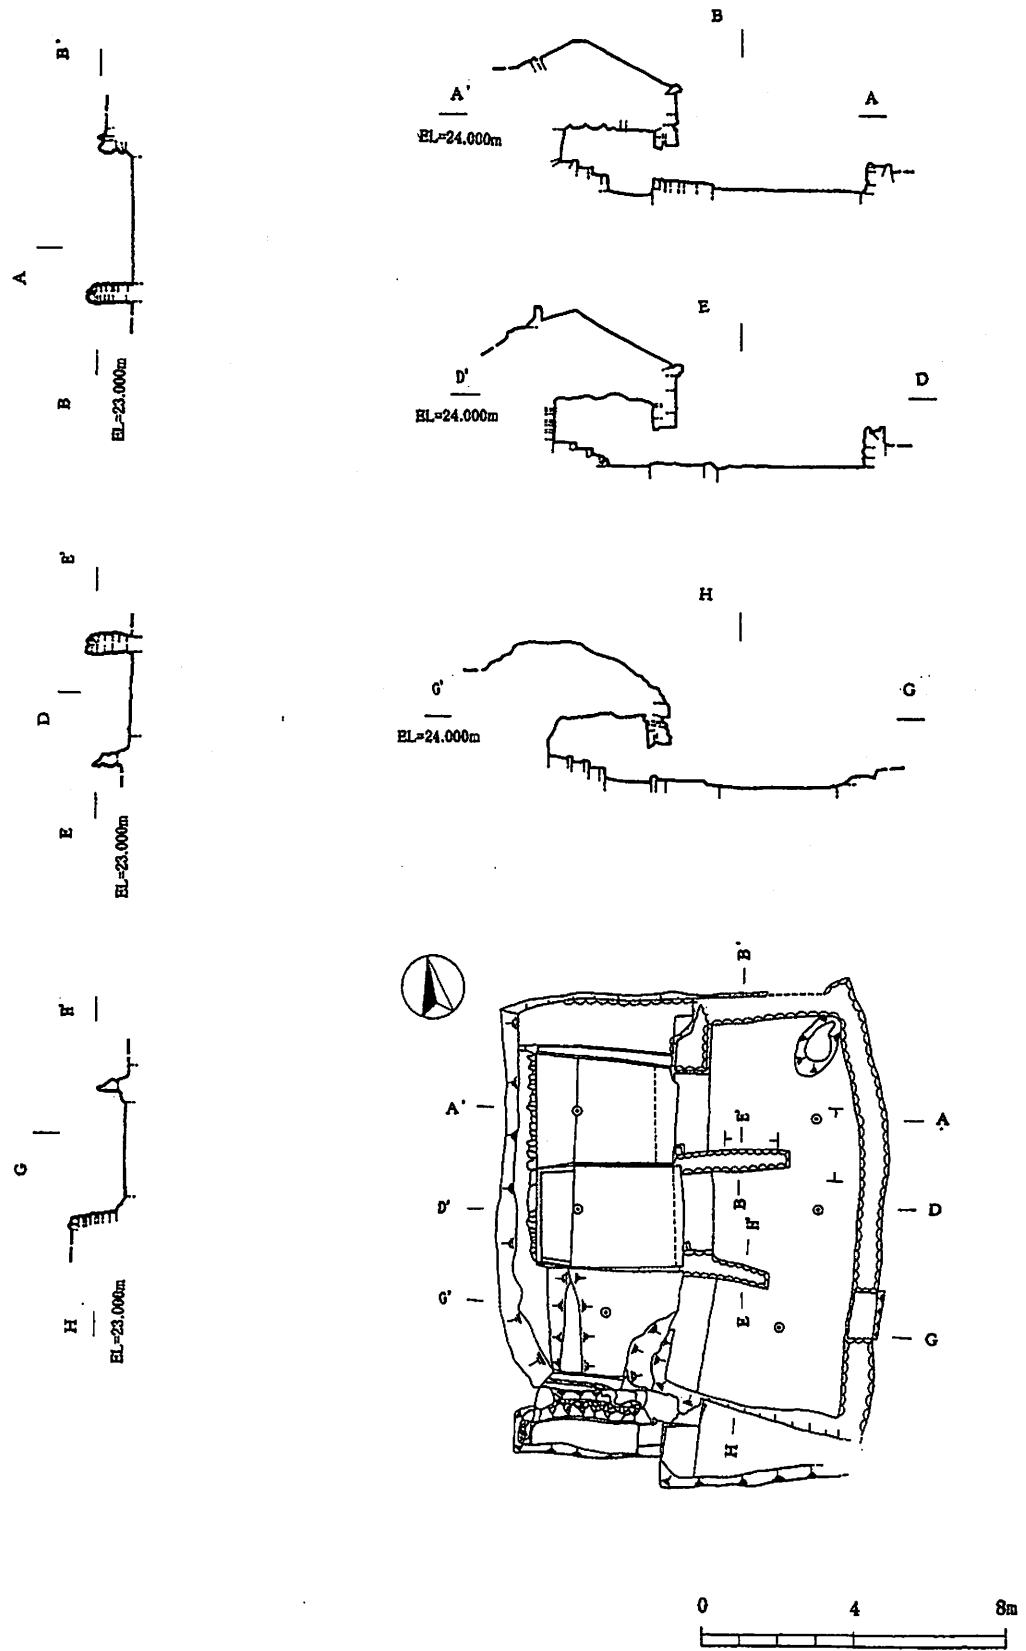
第15図 第8～10号墓 平面図・断面図

第8～10号墓（第15～19図）となる3基は、各墓間に仕切りはあるものの墓庭をある程度共有しており、3基の墓庭への出入口は一つである。3基ともに構築時期にあまり時間差がないものと推測され、特に第9・10号墓の2基は墓正面石積みに境界がなく同時期に構築したものと考えられる。墓室は、3基ともに岩盤を水平方向に掘り込んでおり、壁面の一部に石積みが見られる。第8号墓側の墓庭より坑3基（坑1～3）を検出している（第36・37・41・42図）。坑1内からは、瓶・合子・土瓶などの沖縄産陶器や眼鏡のレンズ、プラスチック製の櫛等が出土している。坑2では、専用蔵骨器の破片や煉瓦破片などが得られている。坑3は琉球石灰岩礫や板状サンゴ石で上面を塞いでおり、その周囲にもサンゴ石や石灰岩礫を若干廻らしていた。坑3の上面やその内部から、沖縄産陶器の瓶や合子が検出されている。

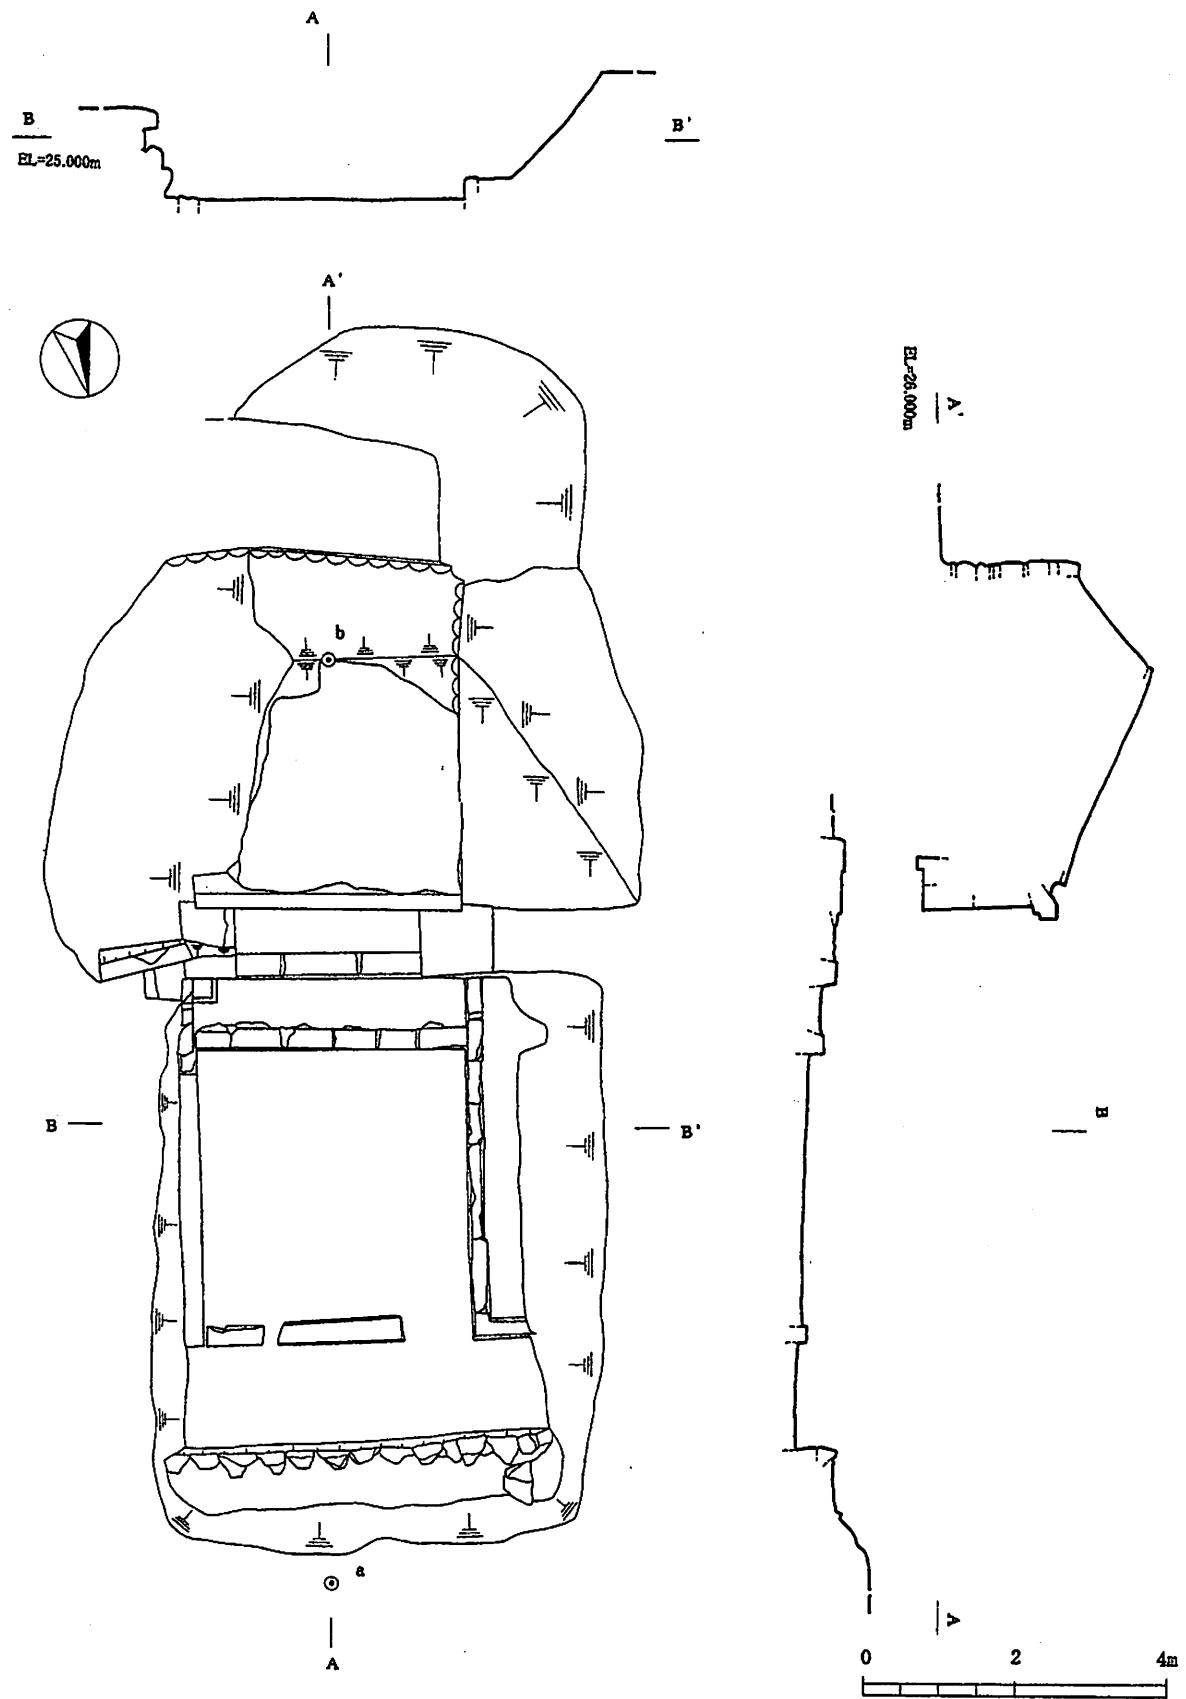
第20図 第11号墓 平面図・断面図

第11号墓（第20図）は、第3図で見るとその両隣に同様の破風墓が並んでいたようである。墓は

平地に立地し、墓室はすべて石積みにより構築されている。墓室内部は崩壊が進んでおり、壁面石積みの一部が崩れ、亀裂も見られた。

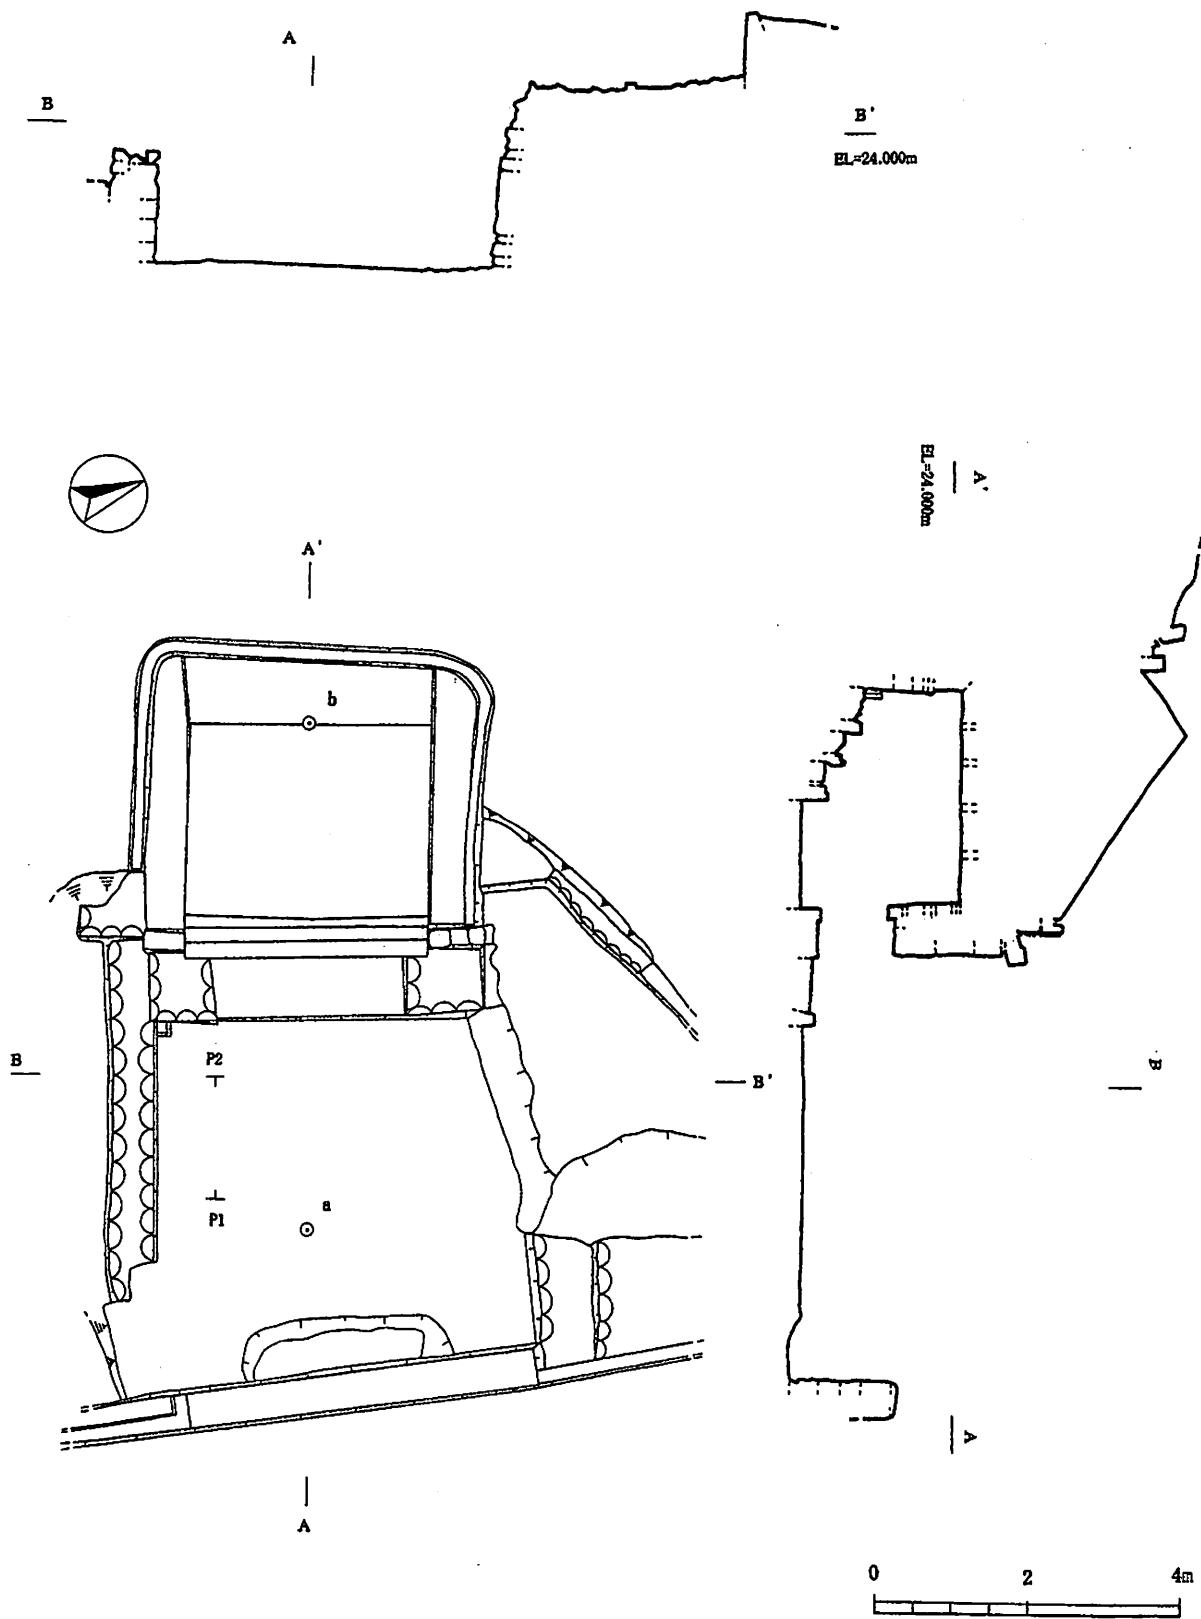
第21図 第12号墓 平面図・断面図

第12号墓（第21・22図）は、当初、墓庭にコンクリートが流し込まれており、その上面から多くの蔵骨器破片が得られている。墓の移転の際に、蔵骨器内の人骨を取り出した後に破壊したものであろうか。墓室は、左右壁面の下部と奥壁面が岩盤となっており、墓室上面と左右壁面上部は切石を積み上げている。注目すべき資料として、墓室内より煉瓦に墨書きで文字を記入したものが検出されている（第23図）。文の内容を以下に記す

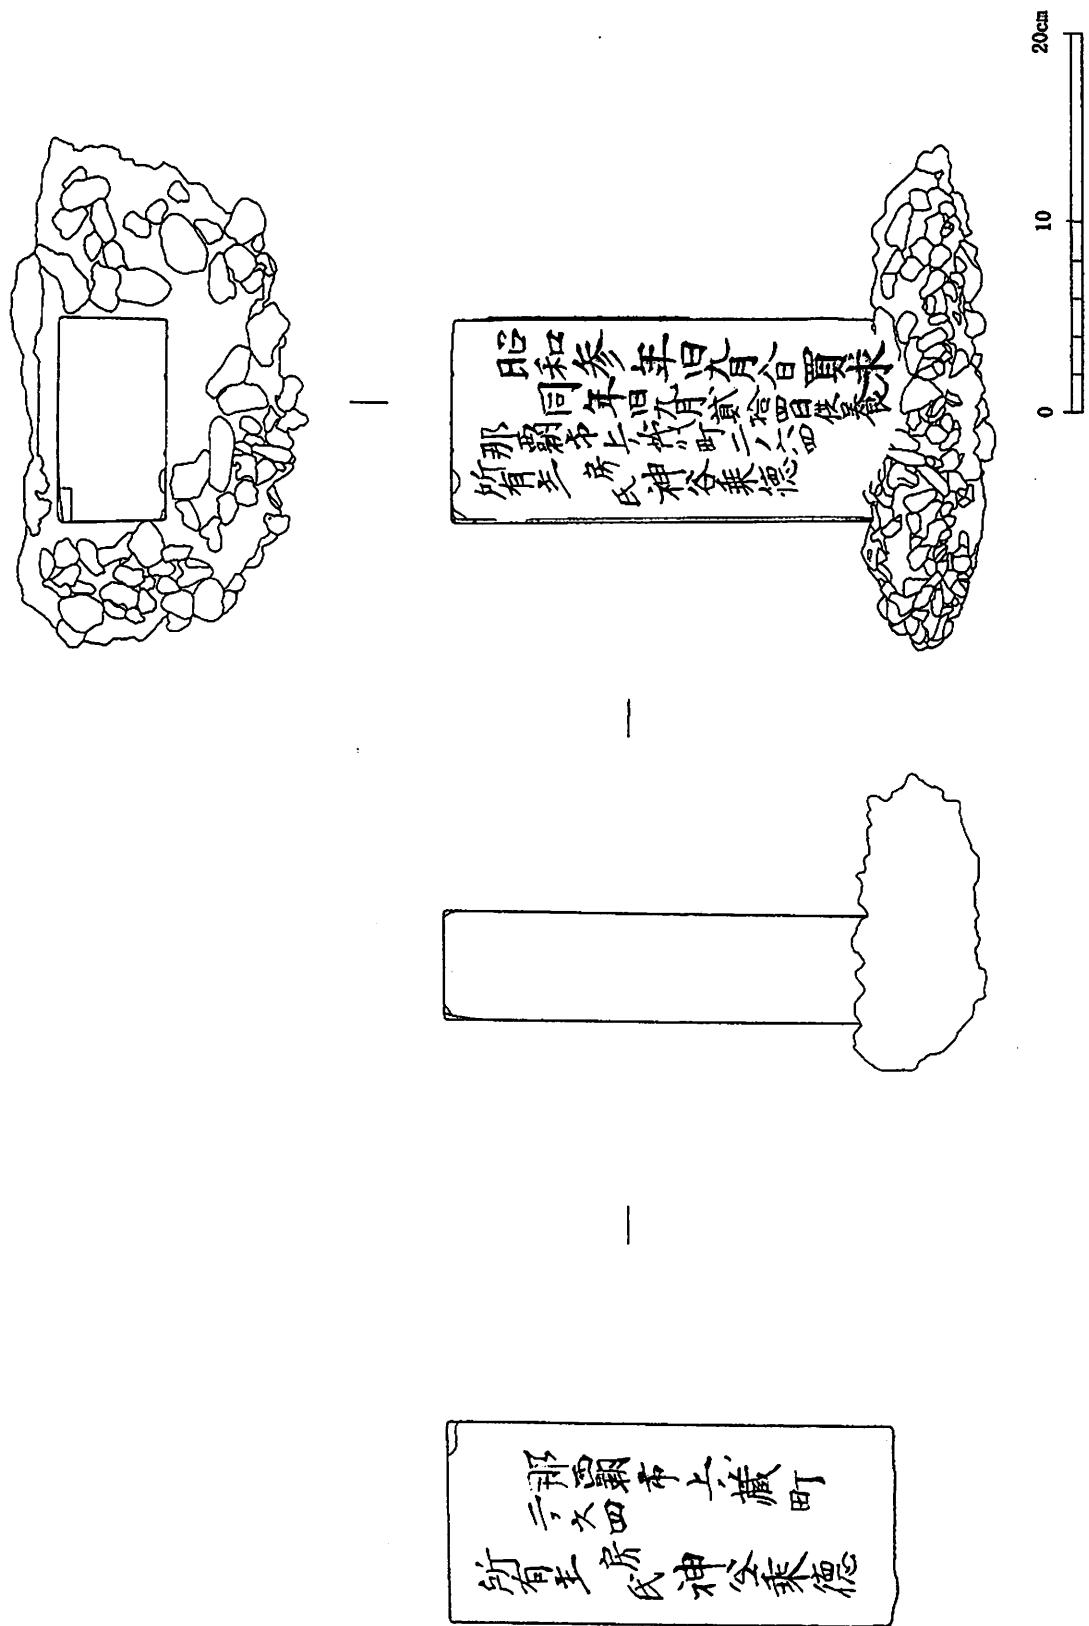
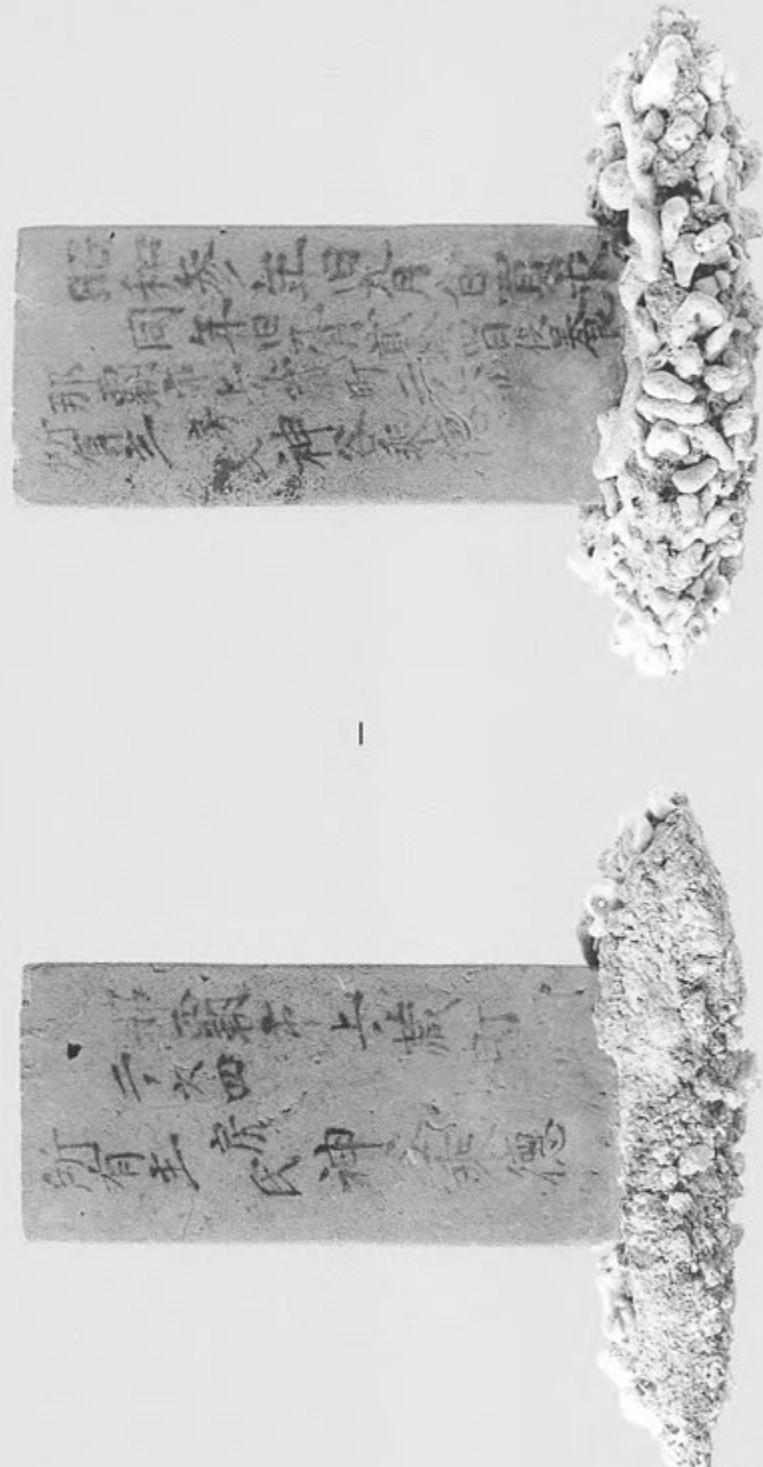
第23圖 第12号墓 煉瓦証文

（表）昭和参年旧九月八日買求 / 同年旧九月貳拾四日供養 / 那覇市上ノ蔵町二ノ六四 / 所有主 房氏 神谷乘徳

（裏）那覇市上ノ蔵町 / 二ノ六四 / 所有主 房氏 神谷乘徳

上記のとおり、墓を購入した年月日、買い求めた墓を「供養」した年月日、墓の所有者の住所・氏名が記入されている。文字を記入した煉瓦は、墓室奥壁面中央に設置され、最下部をコンクリートで固定していた。墓の所有者である神谷氏は、1928（昭和3）年の旧暦9月8日に第12号墓を購入している。墓を購入した日付が墓の構築された時期を示すとは必ずしも限らないが、城岳古墓群のほとんどが近代以降に構築された墓である可能性が高いことから考えて、第12号墓の構築された時期も、神谷氏による墓の購入日からそれほど遡ることはないと推測される。第24図は、第12号墓のかつての所有者であった神谷氏が居住していた頃の那覇上之蔵町周辺の歴史・民俗地図である。
