那霸市文化財調査報告書 第76集

城岳古墓群(Ⅱ)

— 城岳公園整備事業に伴う緊急発掘調査報告 Ⅱ —

那霸市教育委員会

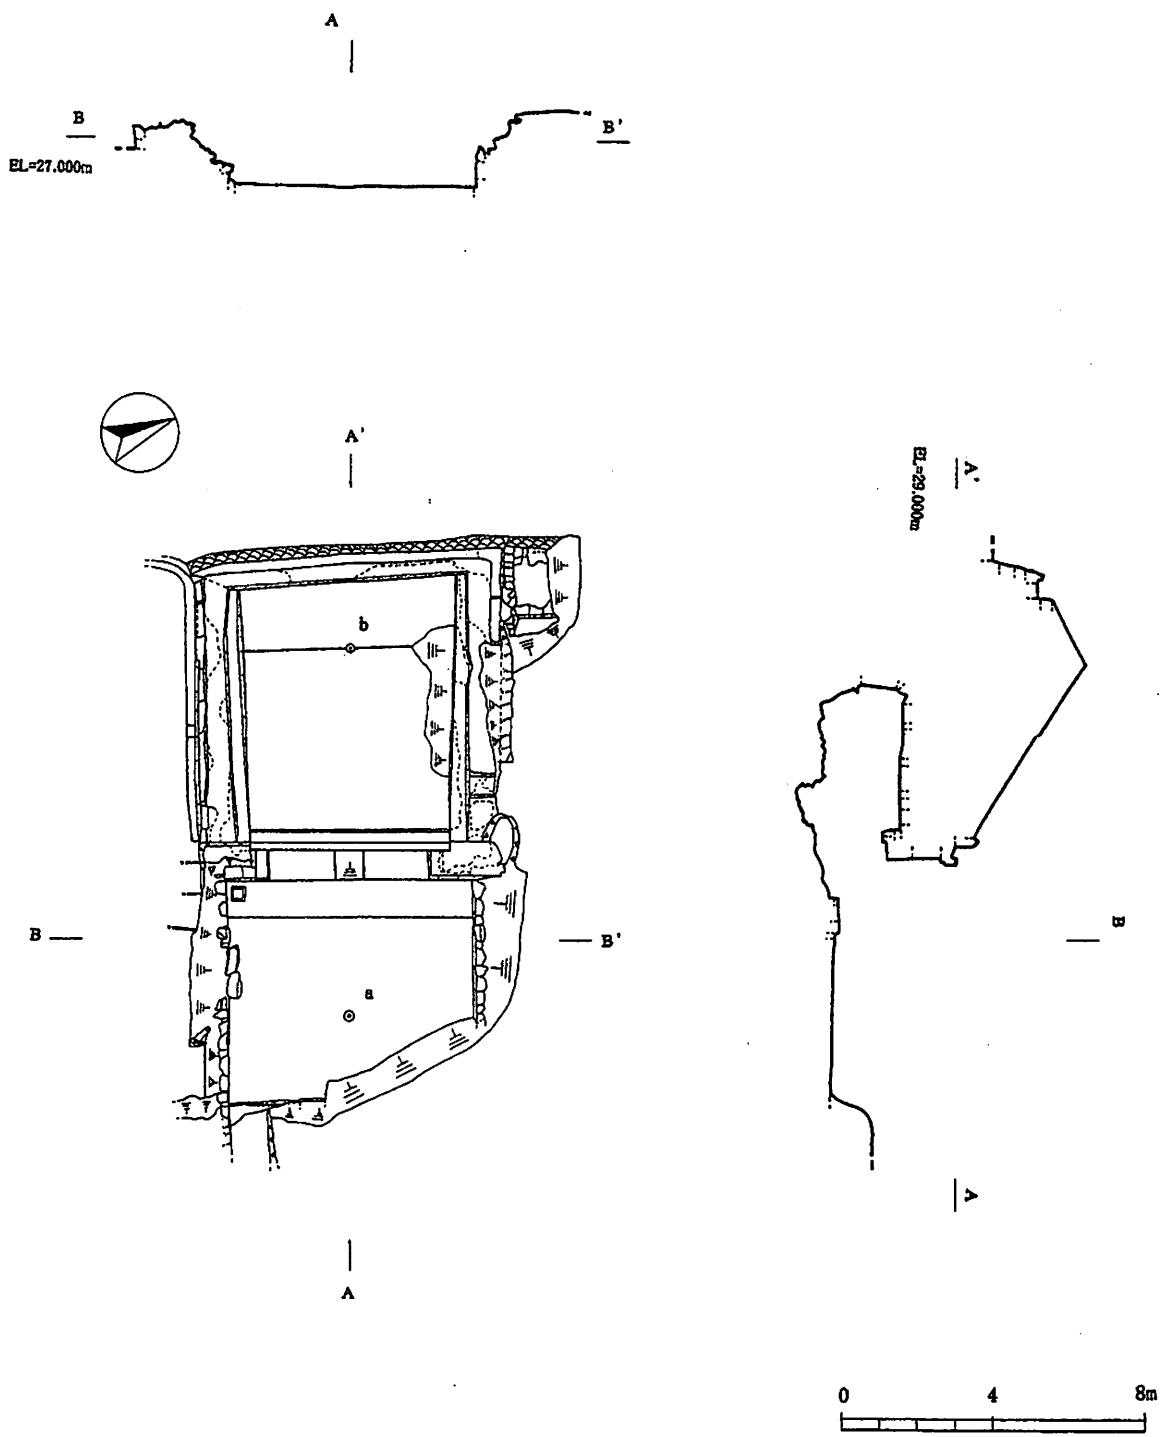
第25図 第13号墓 平面図・断面図

第13号墓（第25～27図）では、公園用地内の道が墓域に接していたため、墓庭の一部は道側面の傾斜地となっている。部分的な破壊が著しく、屋根右側や左袖石、左石垣等が崩壊していた。また、当初は牆壁が存在したようであるが、ほとんどが崩壊しており、おもに屋根の左側面にその一部が残存するのみである。墓正面や左袖石に被弾痕跡らしき穴が確認でき、上述した部分的な構築物の破壊が戦時における城岳周辺での戦闘に伴うものである可能性を有する。墓室に関しても、破壊を受けている。墓室中央が溝状に掘り込まれ（第26図）、シルヒラシドウクルおよび奥棚3段が壊されている。墓口前面のサンミデー上段を構成する切石1つが取り外されており、墓室シルヒラシドウクルへ向かって下るように傾斜させている。シルヒラシドウクルとなる部分が最も深くなるように、地山である岩盤も掘削している。このような墓室構造の改変は、どのような用途を意図したものであろうか。可能性としては、戦時におけるトーチカ的施設として日本軍が墓を利用したことが推測される。つまり、墓室のシルヒラシドウクルとなる部分をサンミデーよりも低く掘り下げ、そこに機関銃等を設置することにより、敵軍の進攻を阻止することを目的とした施設として利用したものではなかろうか。この点については、今後、類例となる調査事例の蓄積が必要であろう。

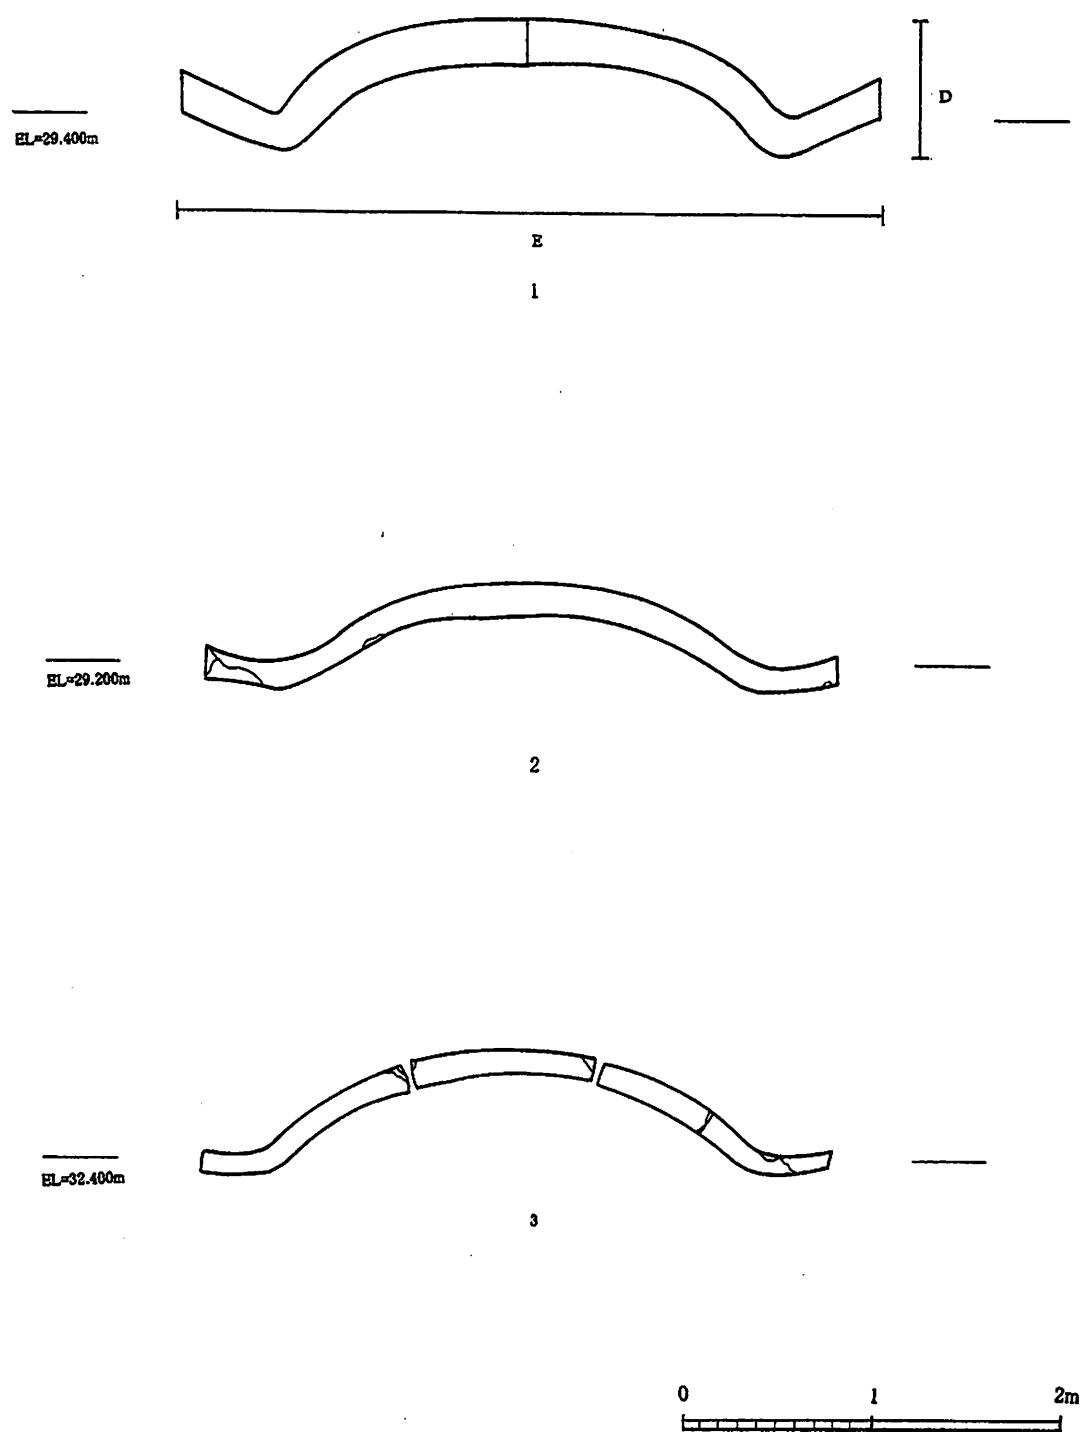
第29図 龜甲墓マユ部分正面図（第14・22・64号）

第29図は、第14・22・64号墓のマユ部分の正面図である。1は第14号墓、2は第22号墓、3は第64号墓となる。2・3のマユの全体の形状が緩やかな曲線を描くのに対し、1は左右の端が「く」字状に跳ね上がるよう屈曲する。この形状の違いは、時期差を示すものであろうか。

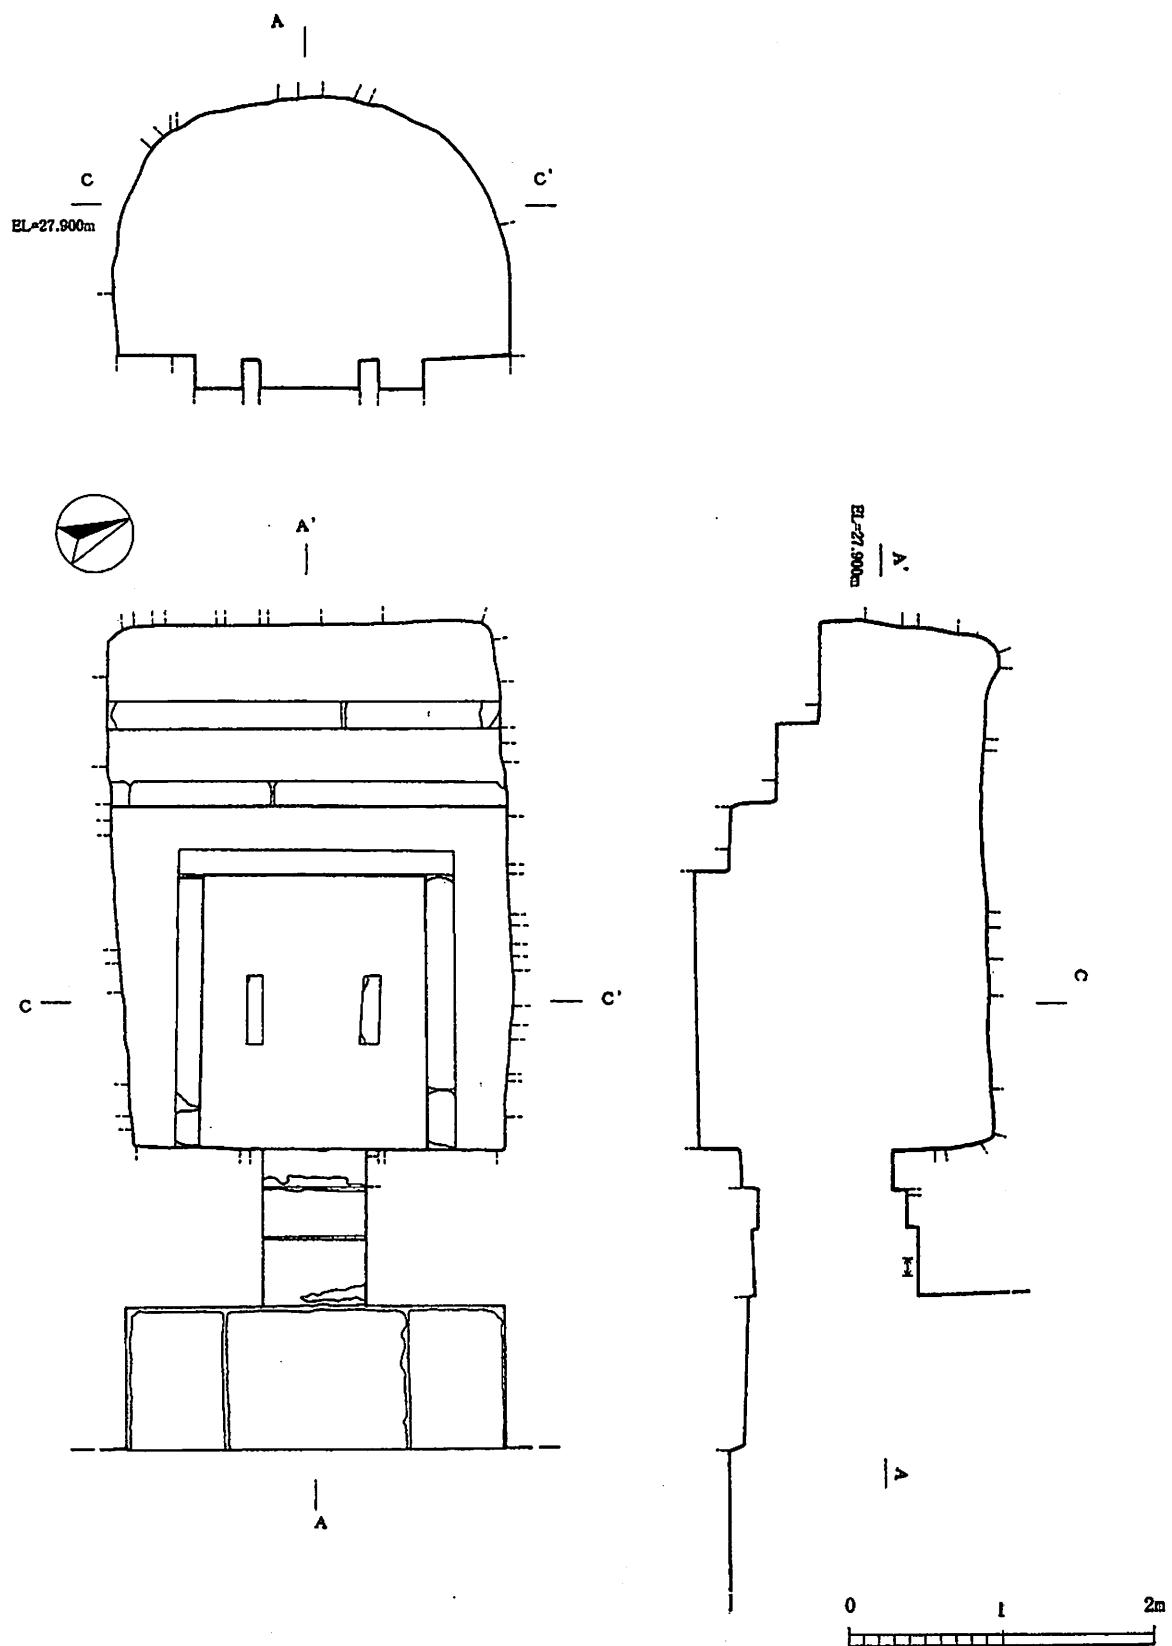
第30図 第14号墓 墓室 平面図・断面図

墓室内からは、墓移転に伴い放置された蔵骨器が数基得られている。蔵骨器の形態としては、陶製家形蔵骨器（上焼コバルト掛け厨子甕）・陶製有頸甕形蔵骨器が検出されている。また、火葬骨用の小形蔵骨器を納めたものかと推測される蓋付きの木箱も得られている。墓室は、岩盤を水平方向に掘り

込んで構築している。棚の縁には、栗石製の角柱石を使用している。角柱石には、墨壺による線引きの見られるものがある。シルヒラシドゥクルには、遺体を納めた棺箱を安置するための台石が設置されている。

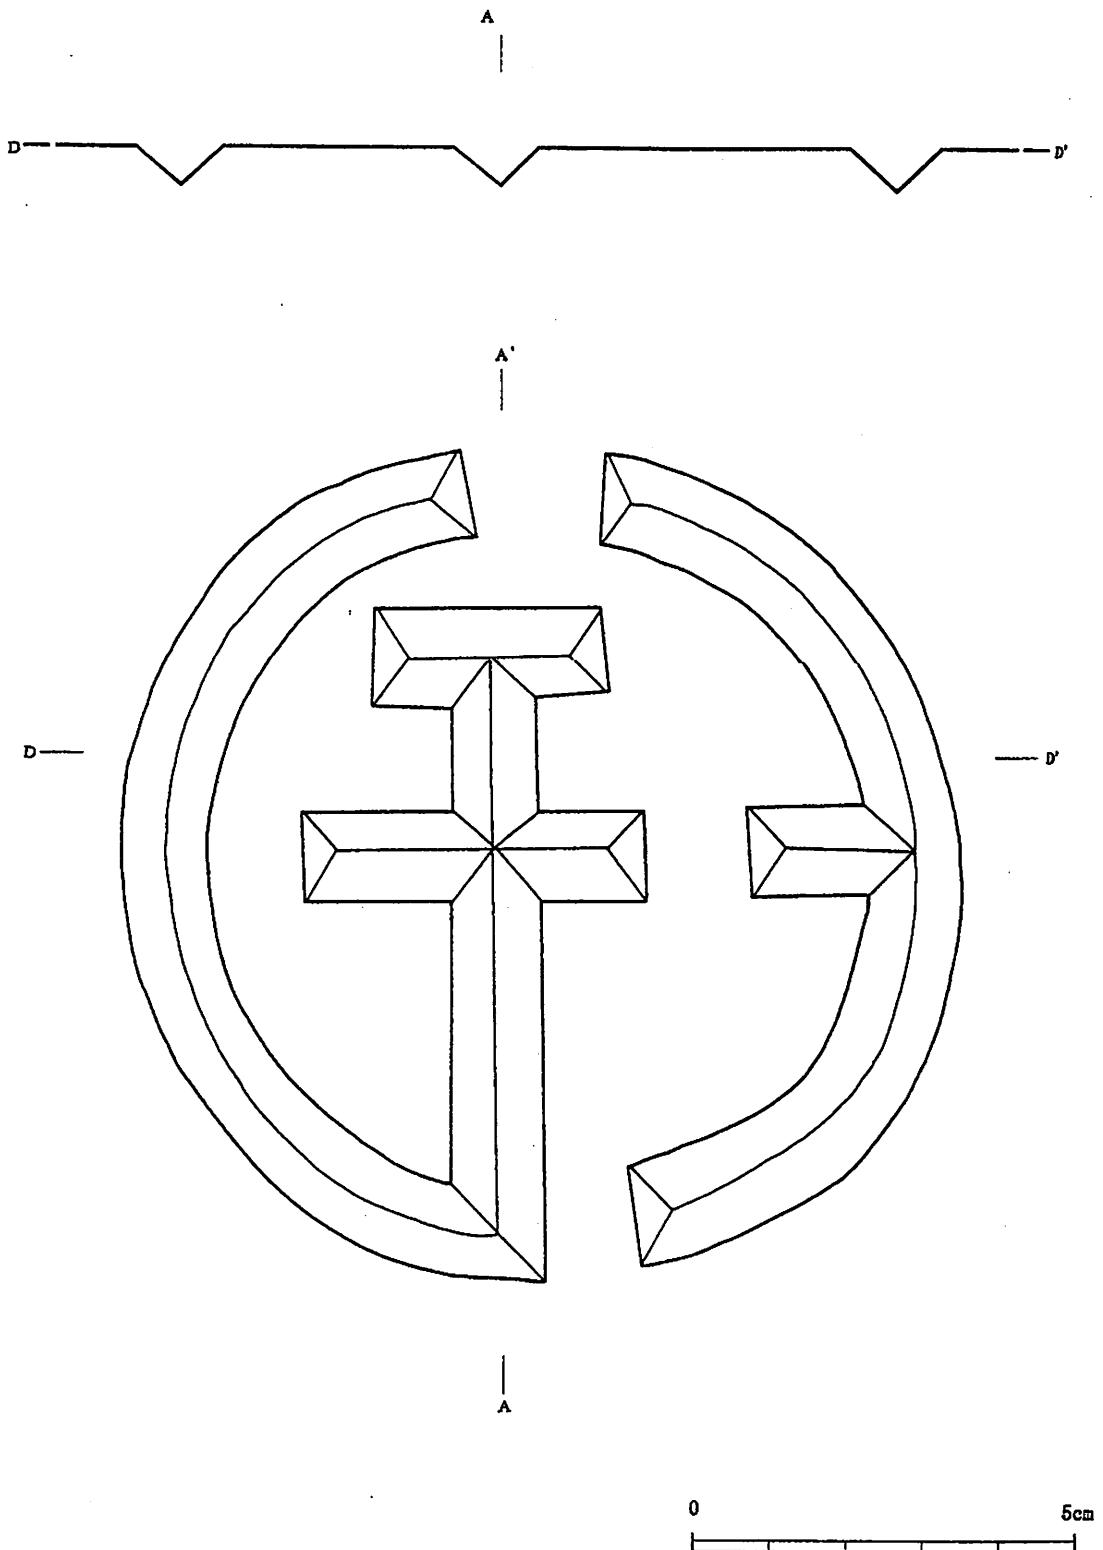
第31図 第14号墓 墓口上面より検出した刻印

第14号墓は、墓正面やサンミラーの石材が緻密で硬質の石灰岩を使用しており、現地調達のものではなく、良質の石材を産出する他地域から運び込んだものであることを窺わせる。墓庭の左右の石垣については、かなり破壊を受けている。また、右袖石等の崩壊部分を、コンクリートで補修しているのが確認できる。これらの墓の部分的な破壊は、戦時での戦闘に伴うものである程度含んでいるのではないかと推測する。第14号墓の背面および左右側面には牆壁が設けられており、破風墓の形態からの影響が感じられる。特筆すべきものとして、墓口上面から陰刻された何らかの記号が検出された（第31図）。記号の意味は不明であるが、石材販売業者の商標、あるいは墓建築に携わった特定の工人集団（組合・会社等）を示すロゴタイプであることが推察される。

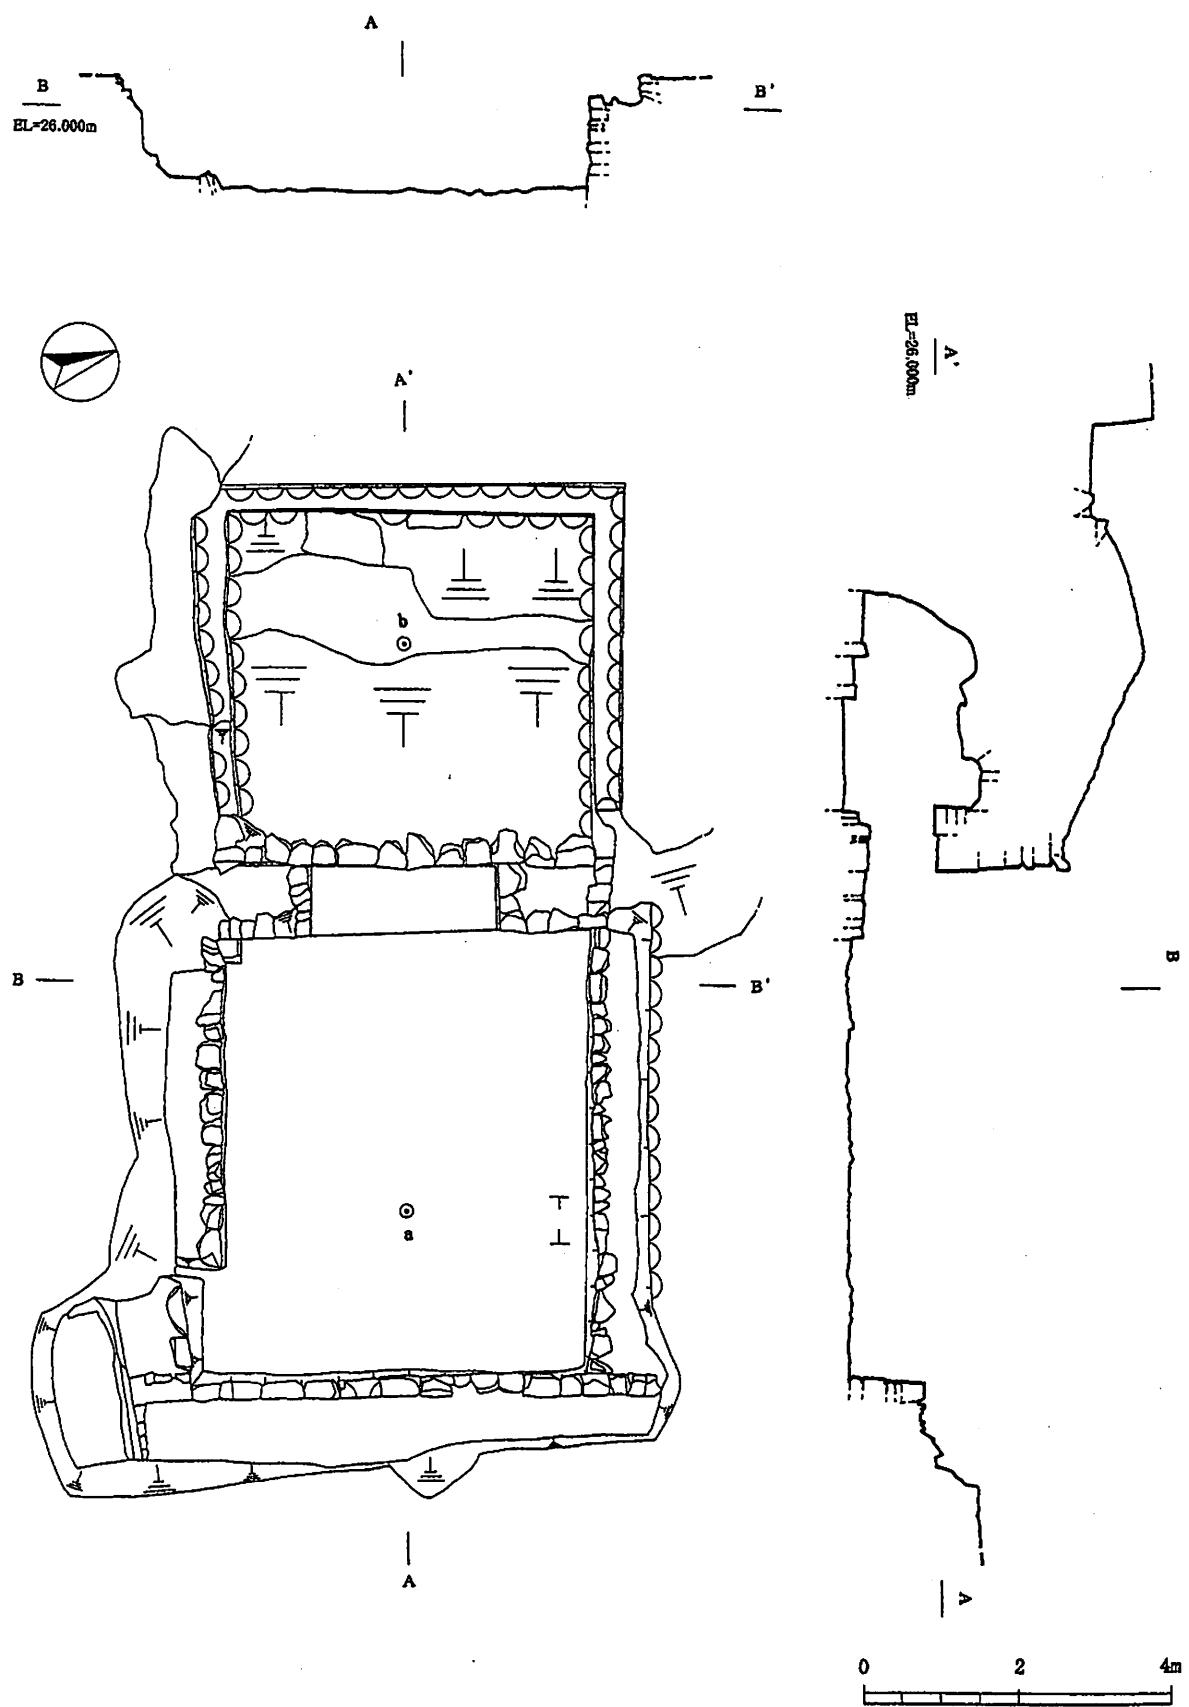
第32図 第18号墓 平面図・断面図

第18号墓（第32・33図）は、最初はほとんど埋没した状態で確認され、軒の部分のみが地表面にわずかに露出していた。墓室は、岩盤を水平方向に掘り込んで構築している。墓庭より、坑1基が検出され、内部より本土産近代磁器の小碗1点、煙管1点（雁首・吸口）、男性用の簪1組（髪差1点・押差1点）が出土している（第39・43図）。

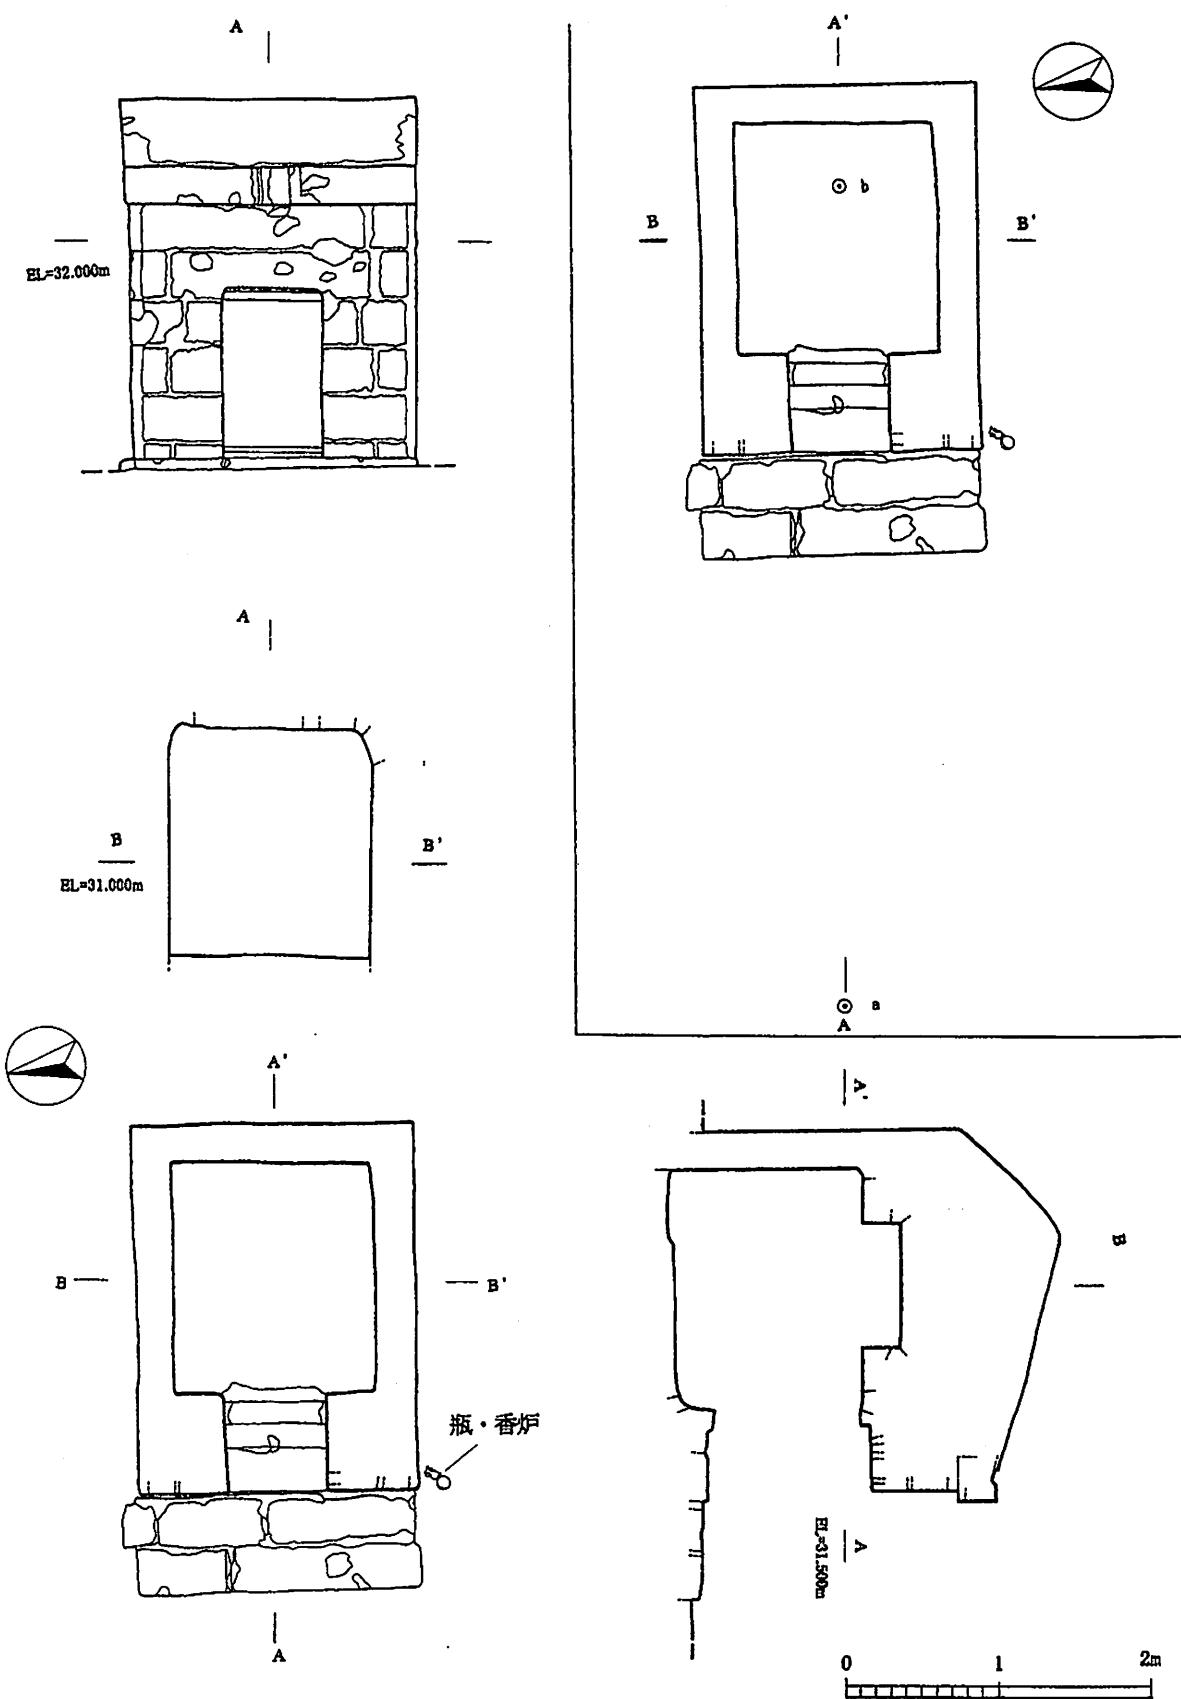
第34図 第23号墓 平面図・正面図・断面図

第23号墓（第34図）は、平地構築型の小型破風墓である。墓の構造は、すべて切石を積み上げて構築している。墓正面に向かって右側、サンミデー右横から本土産近現代磁器となる瓶と香炉が1点ずつ出土している。

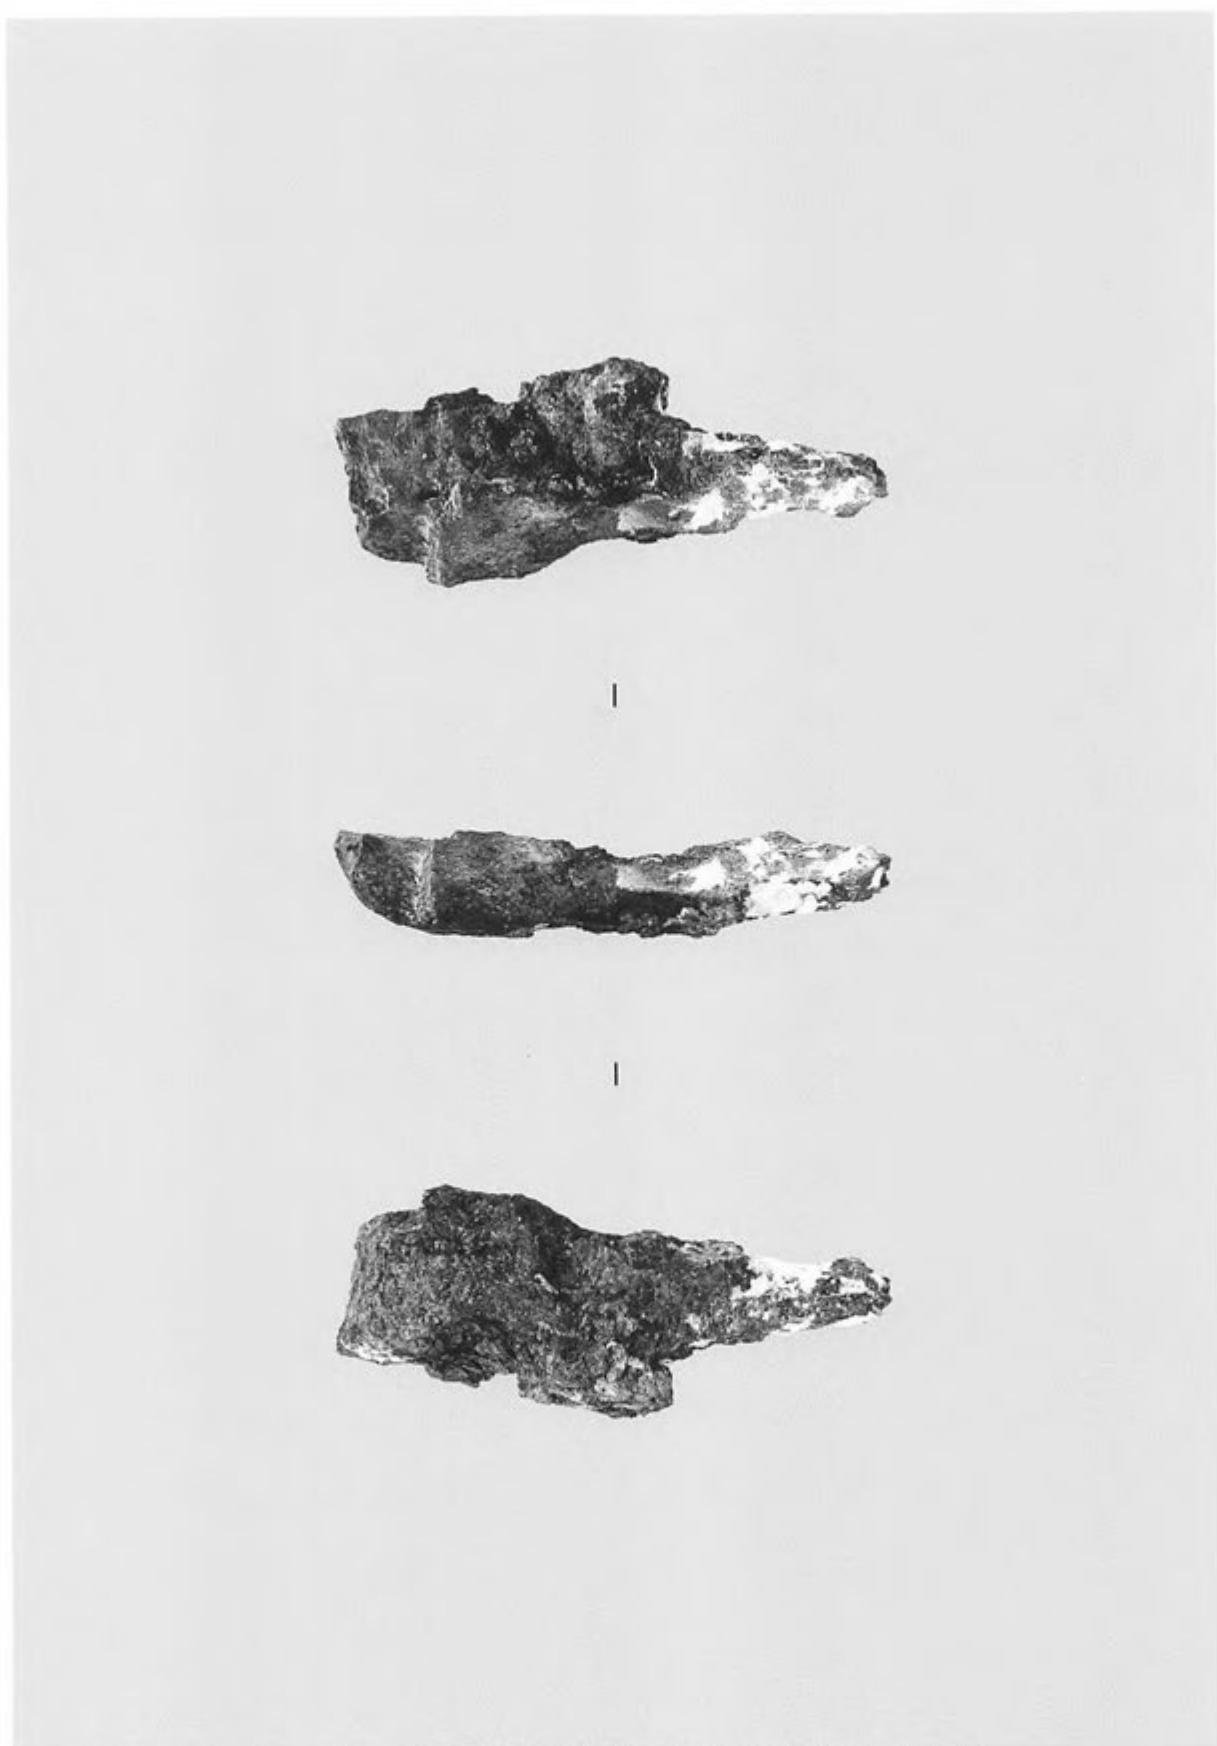
図版 18(第 13 図) 第 7 号墓 壁面内面被弾痕跡(第 1 号穴)より採取した金属破片

第7号墓（第11・12・14図）は、牆壁内面に無数の穴が穿たれ、複数の穴の内部から腐食した金属破片（鉄）が検出されている（第12図）。ほとんどの破片は腐食が進み、細かい鋸の破片となっていたが、第1号穴検出の金属破片は比較的大きく保存状態も良好であったため、第13図に実測・図示した。城岳周辺は去る沖縄戦でかなりの激戦地であったようであり、第7号墓の南西約20mの場所には、現在でも日本軍により構築された防空壕が残っている。また、4次にわたる発掘調査の期間中にも、古墓周辺から不発弾や手榴弾が数度検出されている。これらの点から考えて、第7号墓牆壁内面に見られる穴は、かつての戦時における周辺での戦闘に伴う弾着痕や被弾痕跡であり、穴の中から検出された金属破片は第7号墓周辺での砲弾等の爆発に伴い破裂した何かの一部が牆壁に突き刺されたものである可能性が高いと推察される。第7号墓の墓室は、第6号墓と同様、岩盤を水平方向に掘り込んで構築している。墓庭には、墓正面に向かって左側に坑が1基検出され、急須・徳利等の本土産近現代磁器が出土している（第35・40図）。また、墓庭からは、墓正面に向かって右側で直径約60cmの石製容器が1点検出され、その内部から本土産近代磁器となる完形の碗1点が出土している。洗骨儀礼に関する遺構であろうか。

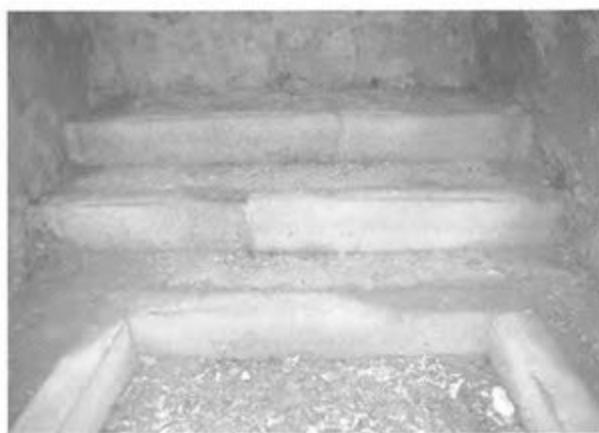
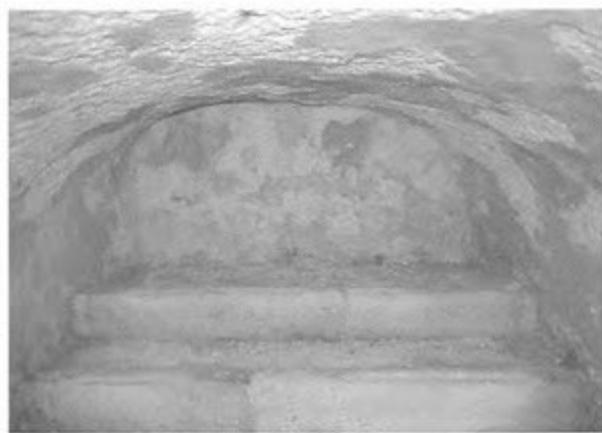
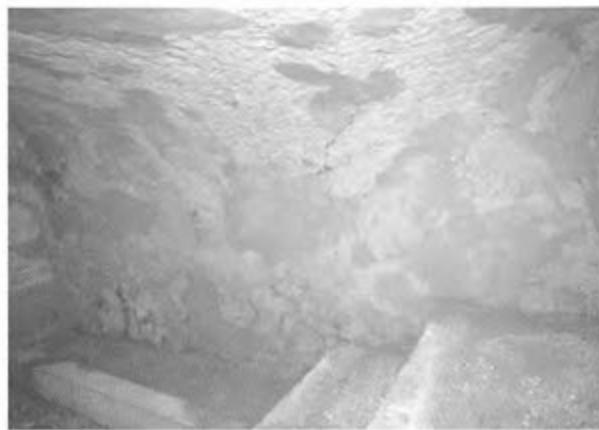
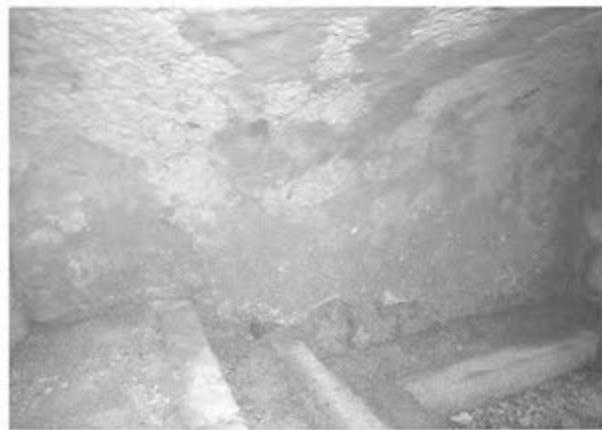
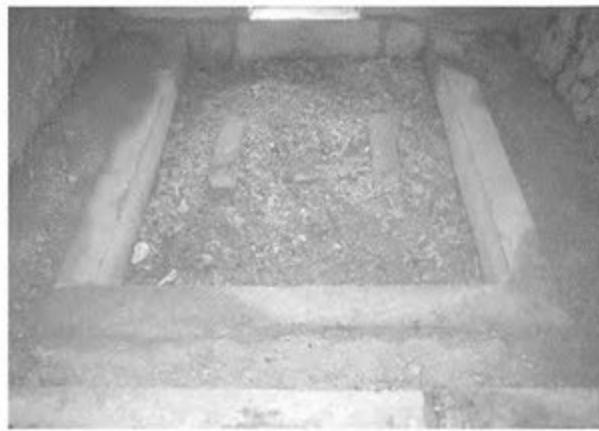
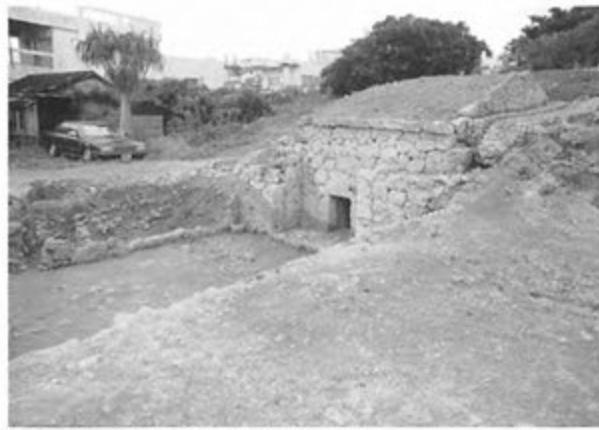
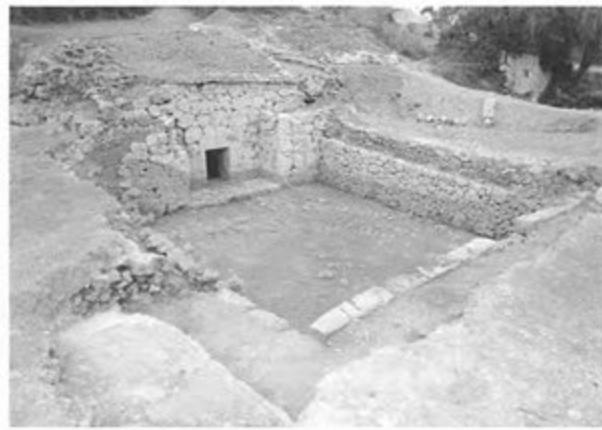
図版 35 第14号墓

1段目左：墓室内の状況
2段目左：墓室右壁面
3段目左：墓室シリヒラシドゥクル
第18号墓
4段目左：全体の検出状況(北東から)

1段目右：墓室後壁面
2段目右：墓室左壁面
3段目右：墓室前壁面

4段目右：全体の検出状況(南東から)

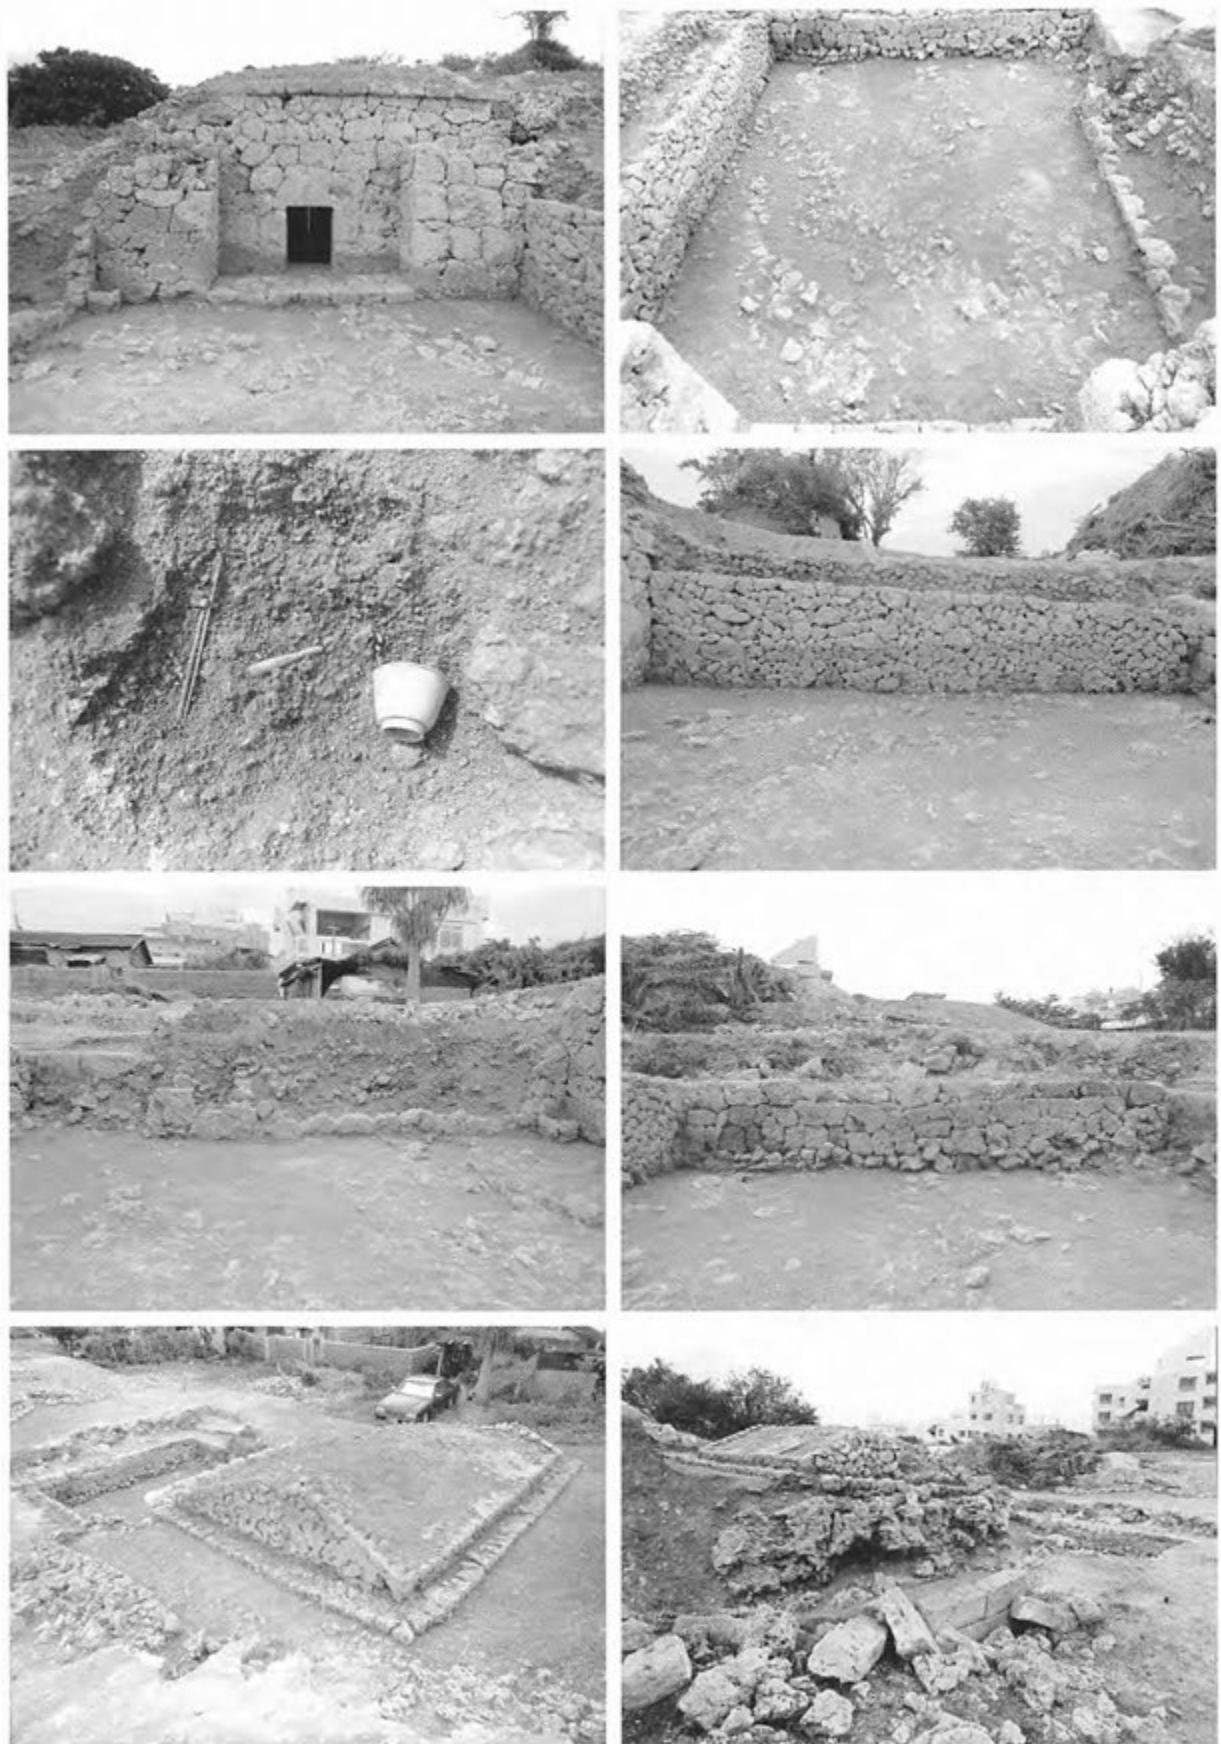
図版 36 第 18 号墓

1段目左：墓正面
2段目左：墓庭坑内遺物検出状況
3段目左：墓庭左右石垣
4段目左：墓背面

1段目右：墓庭検出状況
2段目右：墓庭右石垣
3段目右：墓庭前石垣
4段目右：墓左側面

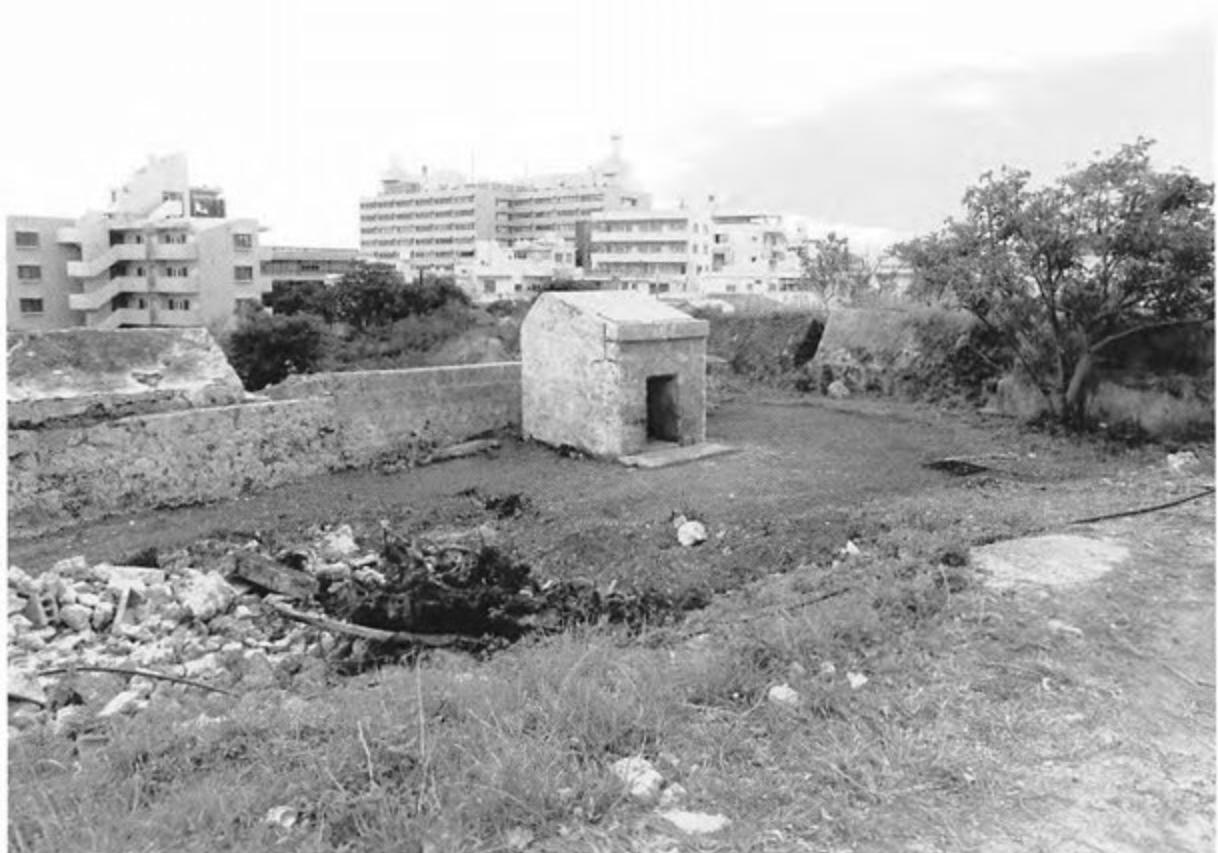
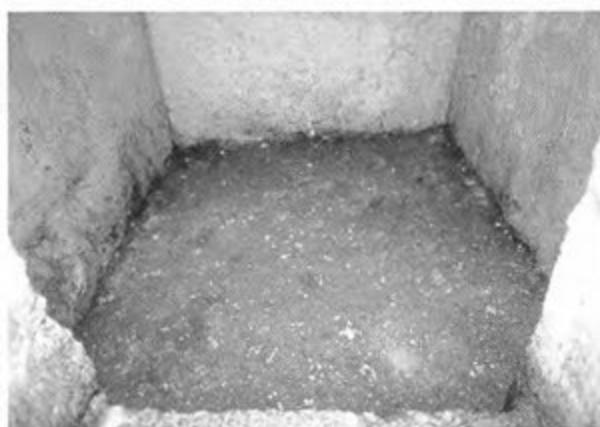
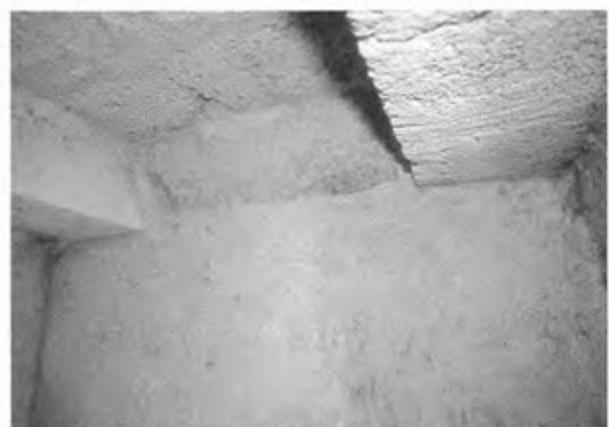
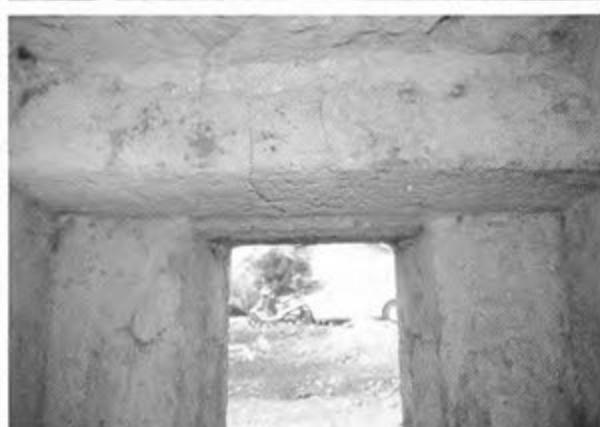
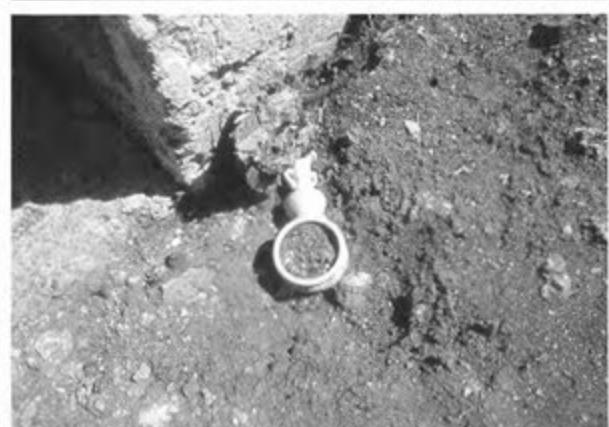
図版 38 第 23 号墓

1 段目：墓近景(北西から)
2 段目左：墓室内の状況
3 段目左：墓室前壁面上部
