第5章 まとめ

第1節 伽藍地の範囲と伽藍配置

第235図 伽藍配置復元図

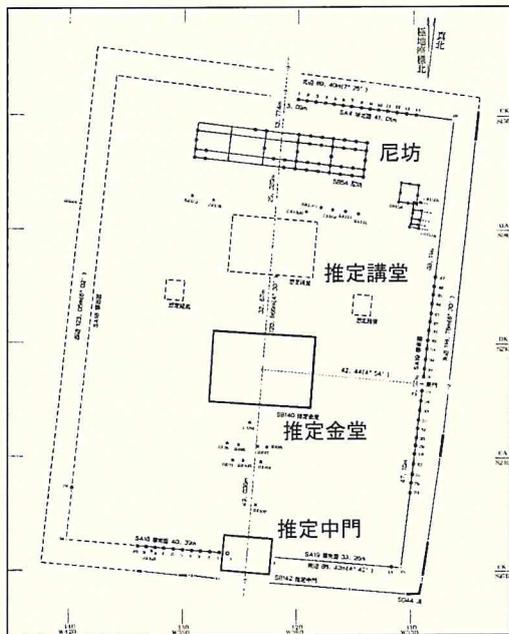
第237図 関東及び周辺の国分尼寺跡

下野国分尼寺跡

武蔵国分尼寺跡 中枢部建物配置図

常陸国分尼寺跡

下野国分尼寺跡：桁行7間・20.9m(69尺)、梁行4間・12.1m(40尺)。基壇は切石積で正面27m(89尺)・側面17.6m(58尺)で高さ85~80cm、階段は南正面(幅約3.03m・約10尺)と北正面(幅約3.04m・約10尺と推定)に有する。基礎は掘込による総地業で基壇上面までの厚さは1.4m。

なお、武蔵国分尼寺では回廊が無く、中門左右から延びる掘立柱塀(柱間2.4m・8尺)及び6～7m幅の溝が金堂・講堂・尼坊を区画(中枢部区画)し、範囲は東西89.1m(300尺)・南北118.78m(400尺)である。同様に下総国分尼寺でも回廊が無く、金堂・講堂を囲み掘立柱塀と溝がめぐらされる。

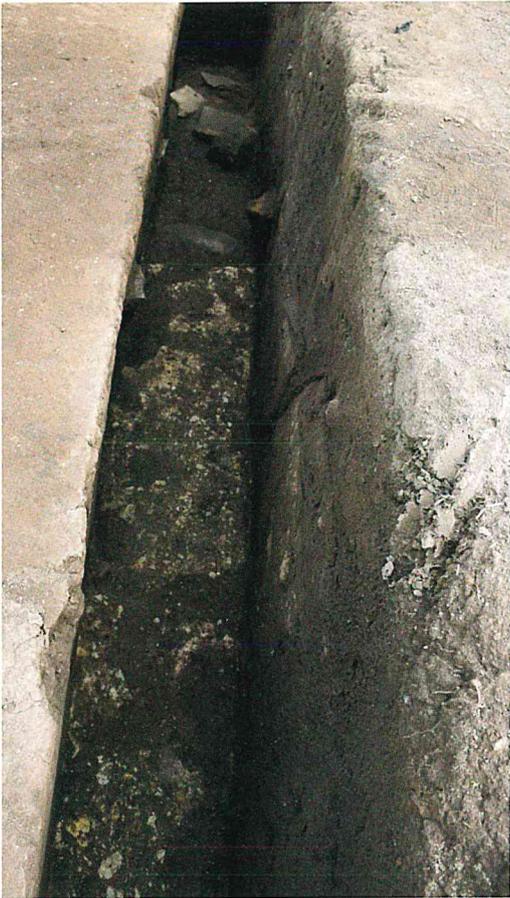
回廊北東隅内側地業下部の凝灰岩敷き込み
(13-2トレンチ) 南→

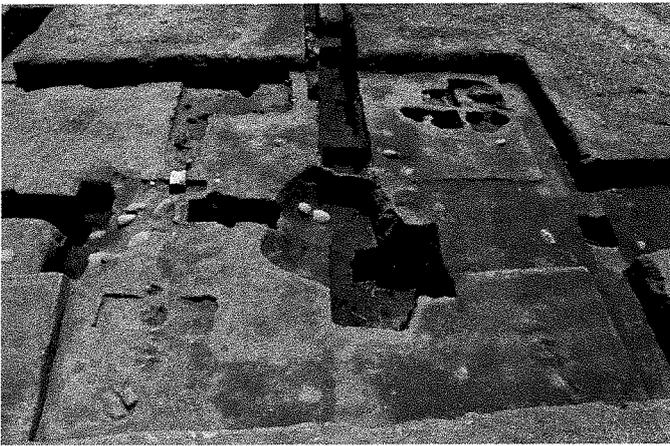
金堂跡南東隅(13-2トレンチ) 北→

- ① 規模・構造 東半部の調査成果かから西半部を復元し、北東隅・南東隅の礎石抜き取り痕から建物規模は東西24m(80尺)・南北13m(44尺)、基礎は掘込みによる総地業で平面規模は東西26.5m・南北20.2mと推定される。また、基壇外装にかかわる遺構として、回廊との取り付き部を含めた南東隅部に凝灰岩切石が列状に置かれ、東辺北側や南辺中央付近では平瓦端部を上下として列状に埋めた「瓦列」を確認した。

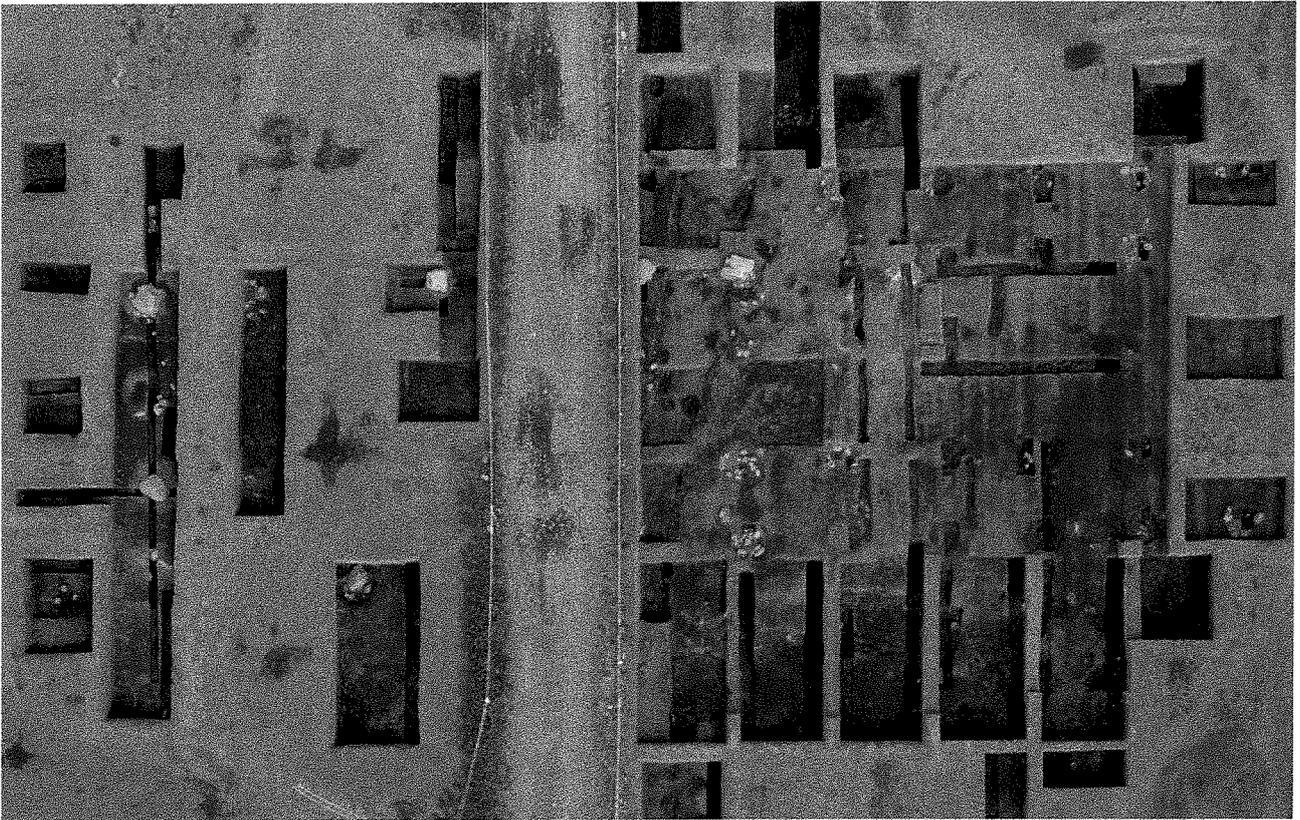
尼坊跡西半部全景(3・4トレンチ679) 上が北

- ① 規模・構造について 昭和45年(1970)の調査箇所を含めるとほぼ全域が発掘されている。礎石は10か所で存在が知られていたが、今回、このうちの6か所の残存を確認し、このほかの抜き取り痕跡から身舎は桁行15間の10尺等間(45.0m・150尺)、梁行2間で南北に各1間の庇がつく8+10+10+8尺(10.8m・36尺)の切妻造建物であることが判明した。なお、昭和期調査で講堂跡(桁行6間)と推定された際に東側棟持柱のものとされた礎石(残存せず)は棟通り房境柱のものである可能性があるが、このほかには房境柱の痕跡は確認できなかった。なお、基壇構築面は広範囲に失われ、縁部の形状や基壇外装は不明である。また、基壇裾部に黄褐色系粘性土が厚さ5～20cmで貼られており、同粘性土の分布から、基壇の平面規模は掘込地業部分の平面規模(東西51.3m・南北13.6m)よりわずかに広がるとみられる。

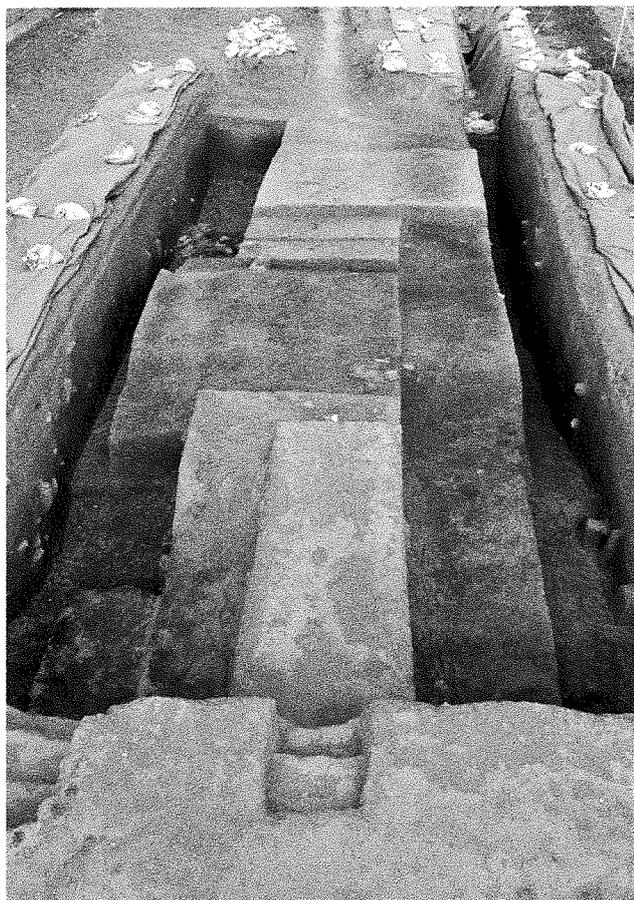
伽藍地北辺 築垣基部(9トレンチ) 南→

1) 範囲の判定 尼寺の伽藍地周囲には僧寺同様に築垣や溝が廻ることが推定されたため、調査ではまず築垣跡の確認に努めた。この結果、9トレンチで北辺築垣の一部が確認され、伽藍地北辺を確定する根拠となった。また、5・6トレンチの調査で、築垣北東隅から南に、東辺築垣基部残痕と判断される高まりが連続してみられたことで伽藍地東辺を確定するための根拠を得た。南辺築垣は、平成12年の前橋市教育委員会による確認調査で、南東隅及び南西隅の基部とされる遺構が確認されたことなどから、高崎・前橋の行政境に重なるように存在することが指摘されており、今回、両市が連携して調査を進めたところ、高崎市側では7トレンチで築垣の内側に沿う溝状の掘り込み、前橋市側では築垣外側に沿う溝をそれぞれ確認し、築垣の痕跡は未確認だが、両者間に存在していた可能性が高く、従来の知見を一步進めることができた。
