印西市新井堀 I 遺跡・ 新井堀 I 野馬土手

—印西市道00-026号線道路改良に伴う埋蔵文化財調査報告書—

平成14年12月

財団法人 千葉県文化財センター

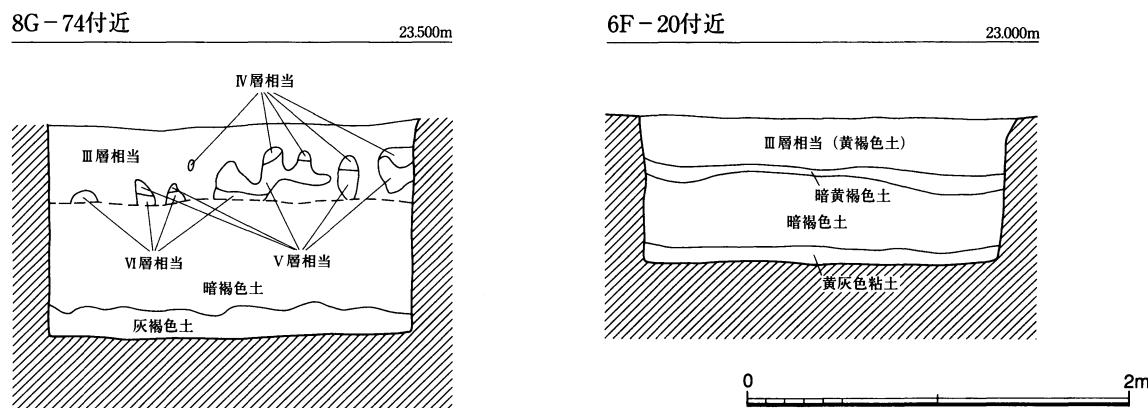
第1図 下層の土層断面

下層の確認調査は、2m×2mのグリッドを任意に設定して行った。平成10年度は2%，平成12年度は4%の確認調査を行った。その結果、ローム層がプライマリーな立川ローム層とは異なる性状であることがわかった。平成10年度の調査では、ソフトロームの上面から1mほど掘り下げた結果、厚み40cmほどのソフトローム相当層のなかに、IV層～VI層と思われる性状の土をブロック状に包含し、その下に暗褐色土層が60cmほどの厚みで堆積し、それ以下が灰白色の粘質土になっていた。平成12年度の調査では厚さ20cm～25cmのソフトローム相当層があり、その下に約20cmの厚みで明黄褐色のハードローム相当層が続き、その下に暗黄褐色の非常に粘性が強い、明らかに立川ロームとは異なる層が続いている。

このように台地上のローム層にしては、本来の立川ロームに相当する層準を明確には捉えることができなかった。これが滯水的な環境下で土壤が变成する、いわゆる「水つきローム」に相当するのかどうか、今回の調査記録からだけでは必ずしも判然とはしない。しかし調査地周囲の地形をみると、調査地が位置する台地北側は、台地縁辺に沿う一帯が台地の上位面から2mほど低くなり、支谷に面して小規模な段丘面に似た傾斜面を形成している。これは下総台地の下層調査で、「水つきローム」が観察される地点の立地

とかなり似通っている³⁾。いっぽう平成8・11年度に調査した、調査地の南約300mの新井堀Ⅱ遺跡の下層調査では、通常のローム層の堆積を確認している。その地点は支谷に南面する比較的平坦な台地上で、支谷底面との比高も10mほどあり、台地縁辺の肩がはっきりしている地形に位置し、今回報告する地点とは明らかに立地条件が異なる。2地点は近距離に位置するにもかかわらず、ローム層の性状にこれだけ違うことがあるのは、地形に左右されたからであろう。そして「水つきローム」の発生が地形と関係するのであれば、今回のローム層もいわゆる「水つきローム」の可能性は十分ある。ただ今回は旧石器時代の出土遺物もなく、土壤分析を実施しているわけではないので、これ以上の言及は避けておきたい。

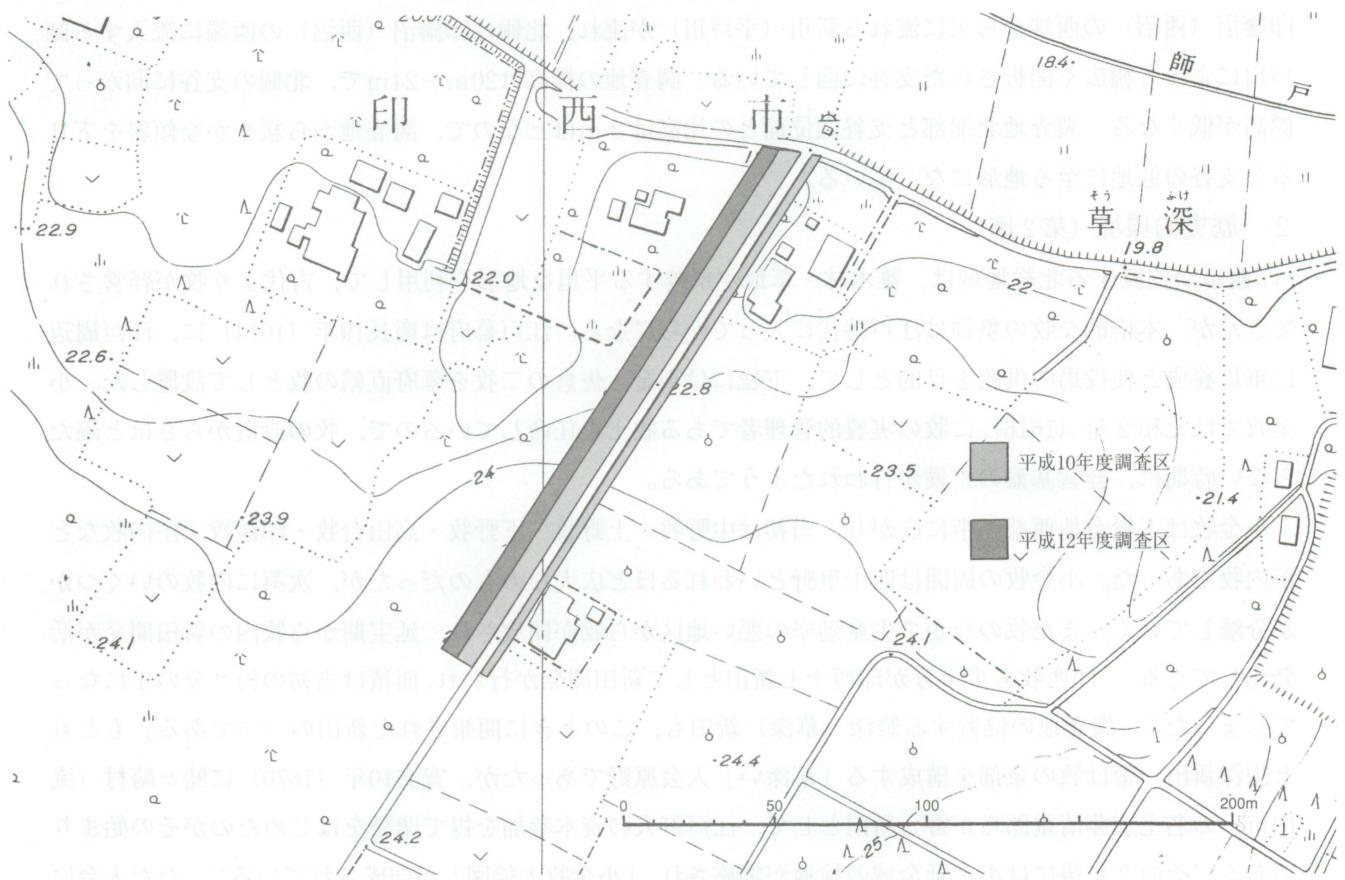
第3図 調査範囲

今回の調査は、長さ205mの現道の道路改良事業のため、現道の左右が発掘調査の対象となった。平成10年度の上層調査の開始に当たっては、現道に平行して野馬土手が所在することから、事前に基準点測量に併せて地形測量を実施した。その測量成果に基づいて、10m～15m間隔を目安に、野馬土手に直行するトレンチを任意に18本設定して調査を開始した。また調査地東西の境界付近にも補足的なトレンチを数本設定した。調査時、補足的なトレンチだけに番号を付けていたが、今回の報告に当たって説明の便宜上、すべてのトレンチに通し番号を付した。本文中や図中では、新たに付したトレンチ番号についてはトレンチ番号に（ ）を付けて、調査時のトレンチ番号と区別した。なお平成10年度は、現道の東側は幅2m～3mしか確保できなかつたために、下層の確認調査グリッドは現道の西側に設定することになった。平成12年度の調査は、調査地の幅が3.5m前後であるため、確認調査の段階で調査対象地の全域を表土除去して、遺構の確認に努めた。

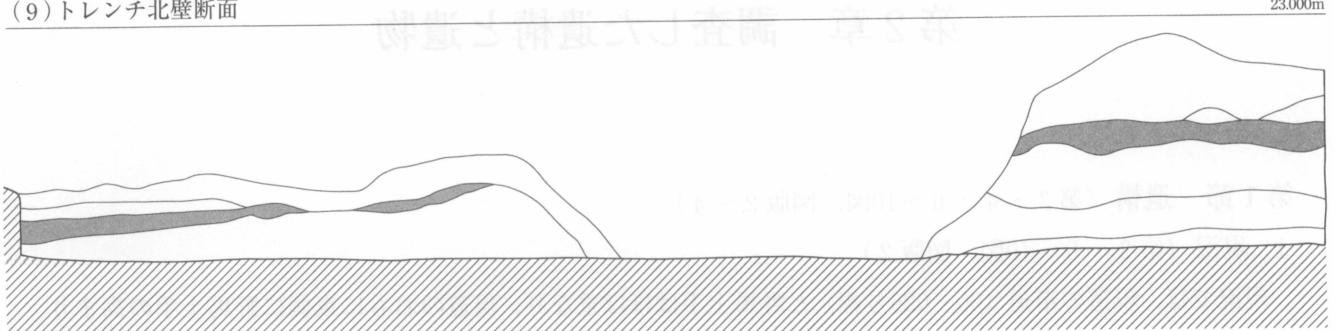
(9) レンチ北壁断面

（9）トレントでは、東側では路面から90cmの高さに旧表土層があるので、道路の開削によって土手の基底部がかなり削平されてしまったことがわかる、また西側の旧表土層は路面から60cm以下になるので、旧表土層は西にいくにつれ傾斜して低くなることになる。盛土は旧表土層の上にブロック状の暗褐色土を部分的に確認できたにすぎない。道路西側では表土直下に旧表土層があり、土手の基底部を残してほとんど削平されているのであろう。なお現道の西側では路肩部分まで表土層がかぶっているが、東側ではそれがほとんど流れてしまったのか、盛土の断面が路面の肩部に現れていた。同じような状況は（11）トレントでも観察できた。

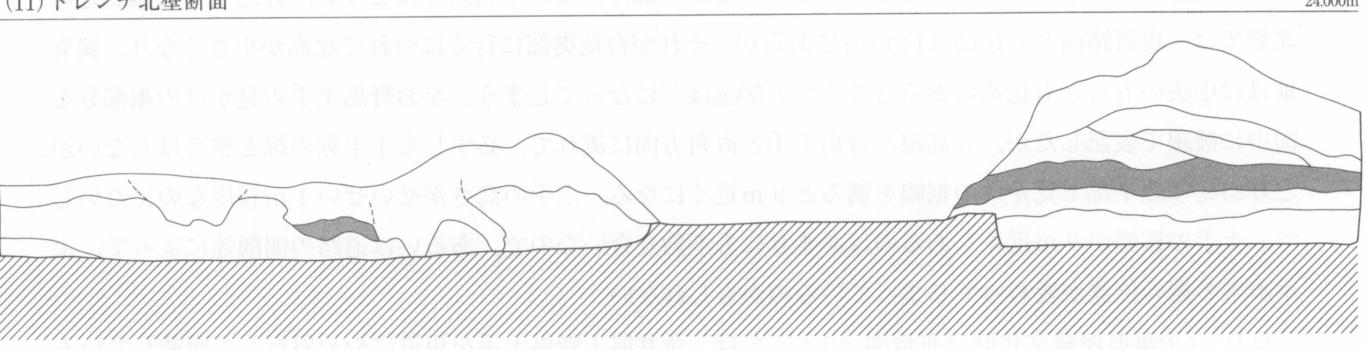
(11) レンチ北壁断面

（11）トレントでは、路面から30cmほどの高さに旧表土層があり、現道東側の土手で盛土を確認できた。表土層の直下に盛土が3層あり、上層は黒色土と暗褐色土の混合層で、中層が暗黄褐色土と暗褐色土の混

合層、下層が暗褐色土の単純層であった。暗黃褐色土はⅢ層相当の土に似たものである。現道の西側は、根の攪乱がひどく、旧表土層を部分的に確認できたにすぎない。なお西側のトレンチ内で溝を確認した。溝はちょうど(11)トレンチ内で直角に折れ曲がり、直線的に西側へ逃げていく。その延長は平成12年度の調査地内でも確認しているので、さらに西へ続くようである。遺構番号は平成10年度の調査時に002の遺構番号を付けて調査している。

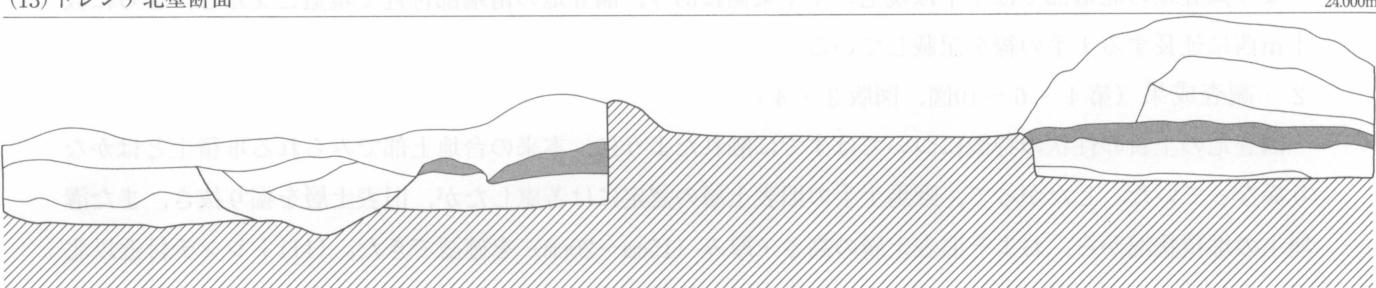
(13) レンチ北壁断面

(13) トレンチでは路面とほぼ同じ高さに旧表土層があり、路面と土手頂部との比高も90cm程度と、やや低くなる。土手の盛土は2層確認できた。上層は(11)トレンチの上層と同質で、下層はⅢ層相当の土に似た暗黃褐色土であった。また溝は上端幅1.76mで、やや尖底気味の断面になり、深さは60cmになる。溝埋土は暗褐色土を主体に、暗黃褐色土が混じる土が内部に堆積していた。溝の掘込み面は表土中に紛れてよくわからないが、溝の肩で旧表土層が切れており、しかも溝は(11)トレンチ以南では土手と平行に走行するので、土手に伴う溝と考えてよいだろう。また(17)トレンチと(18)トレンチの間でも野馬土手に直交する溝を確認しているが、この溝と土手に平行する溝の関係については、とりつき部分を調査していないために不明である。ただ両者の規模・掘形等はかなり似通っており、土手の東側には延びないようなので、同種の溝と考えられるかもしれない。なお溝はトレンチの確認面で図化しているために、溝の上端幅は断面図よりやや狭くなっている。

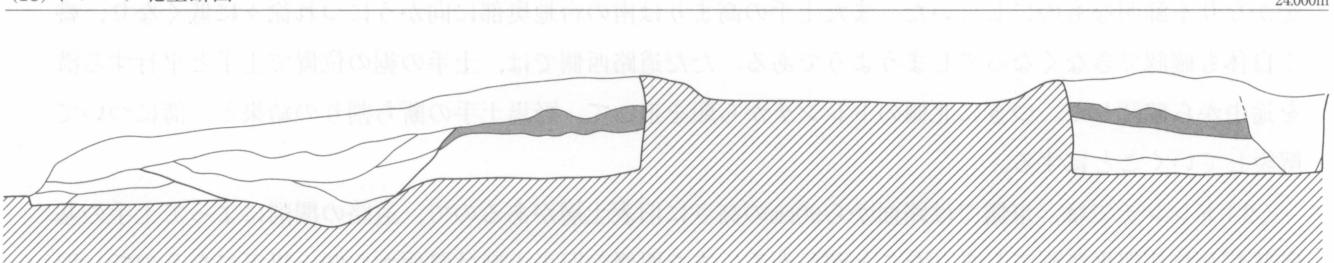
(15) レンチ北壁断面

(15) トレンチでは路面より低い位置に旧表土層があり、土手自体の高さもほとんどなくなり、盛土も確認できなくなっている。ただ溝は(13)トレンチで確認したよりもかなり幅が広くなり、上端幅では2.52mもある。下端幅・深さにさほど変化はない。また溝の埋土も基本的には(13)トレンチの溝埋土とほぼ同じである。

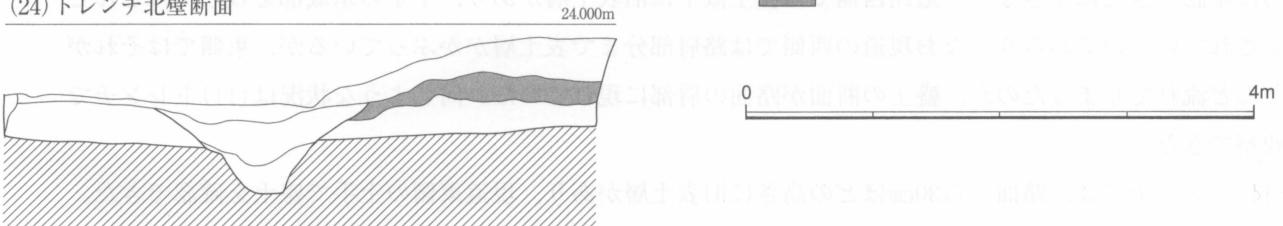
(24) レンチ北壁断面

(24) トレンチは、調査地の南端に近い地点のトレンチである。ここでは土手の高まりはまったくなくなってしまう。路肩には埋設物があるようなので、あるいは路肩を整備する際に土手の高まりまで削平されてしまったのかもしれない。現道の西側には溝が続いているが、地表がやや傾斜しながら低くなり、表土層もかなり薄くなるので、こちらも削平を受けている可能性がある。溝は上端幅1.76m、下端幅0.25m、深さ0.60mで、断面形態は比較的整った逆台形をしている。

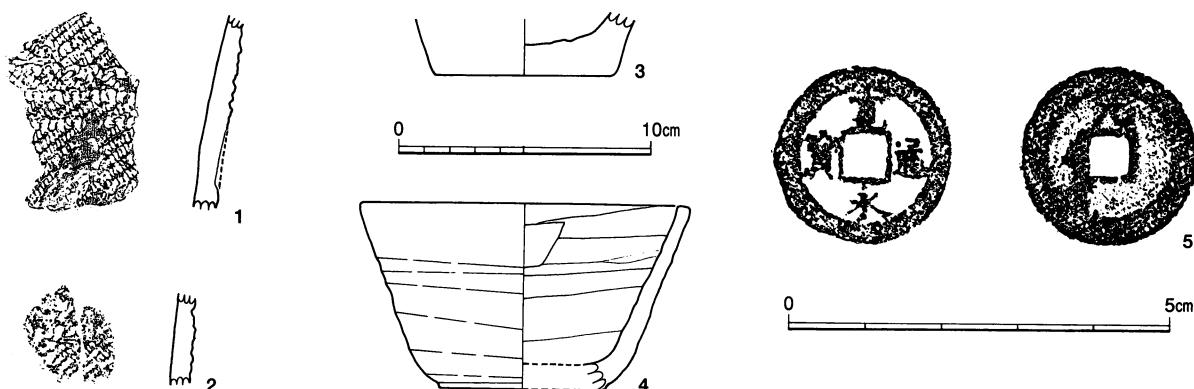
第5図 出土遺物

小片が3点出土した。1・2は胎土に纖維を含み、体部にはループ文を施文する。2も1同様に体部にループ文を施文する。2は破面に刻み等の形跡はないが、破面の周囲を調整しているように見え、あるいは土器片錐の資料なのかもしれない。1・2とも胎土に白色砂粒を多く含み、1はかなり緻密な胎土である。いずれも纖維土器であること、そして文様の特徴から前期関山式に相当すると考えられる。1は平成12年度の土坑002から、2は4K-42から出土した。3は、深鉢土器の底部が残る資料で、底面は平らに整え、器面も平滑に調整してある。胎土に細かい砂粒を多く含み、とくに白色の砂粒が目立つ。被熱痕跡は確認

できない。つくりは中期というよりは、むしろ後期に類例があるような仕上がりである。平成12年度の土坑003から出土した。

1点を図示した。4はやや深めの壺で、鉢ともいえるような器形である。内側に横位の回転ヘラ削りを行って、口縁端部を箱形に角張って仕上げてあるのが特徴である。口縁部外側はヨコナデし、それ以下は無調整である。底面は一部しか遺存していないが、底面の周囲は手持ちのヘラ削りで調整している。胎土には細かい白色砂粒をやや多く含み、黒雲母粒もわずかに含む、かなり緻密な胎土である。表面は黄灰色（2.5 Y 4/1）で、断面の色調はサンドイッチ状になっており、芯は灰色（7.5 Y 5/1）で、それをにぶい橙色（7.5 YR 6/4）が包んでいる。全体の約4分の1が遺存する。各寸法は推定で、口径13.0cm、底径6.6cm、器高7.4cmになる。調査地ほぼ中央の7H-06で出土した。

1点出土した。5は新寛永の元文高津新地（大坂高津）銭といわれるもので、裏面の頂部に「元」の1字を配る²⁾。字体が全体に萎縮しているので小分類は「小字」になろうか。鋳出しの状態が悪く、しかも手ずれで光沢が出るほど摩耗しており、銭文はかなり不鮮明になっている。初鋳年は元文5年（1740）である。10F付近で表採したものである。

4は一見、古代の県内産須恵器のようにも見えるが、まず器形の類品が見あたらない。また調整にしても、外面は無調整にもかかわらず内面にヘラ削りを施し、しかも口縁端部を箱形に作りだす例は、これまでところ類例はないようである。比較資料が乏しいために帰属時期等については判然としないが、かりに古代の須恵器とした場合、消費地でもまだ出土例のない、未知の窯の製品ということになろう。また口縁端部の処理などを見ると中世以降の所産である可能性も捨てきれないが、糸切りで切り離した後に底面を調整を施している点や、かなり緻密な胎土を使用している点などが気にかかる。いずれにしても単発的な出土資料なので、ここではとりあえず、9世紀以降、中世までのいざれかの時期の所産として、類例の増加をまって再度検討したいと思う。

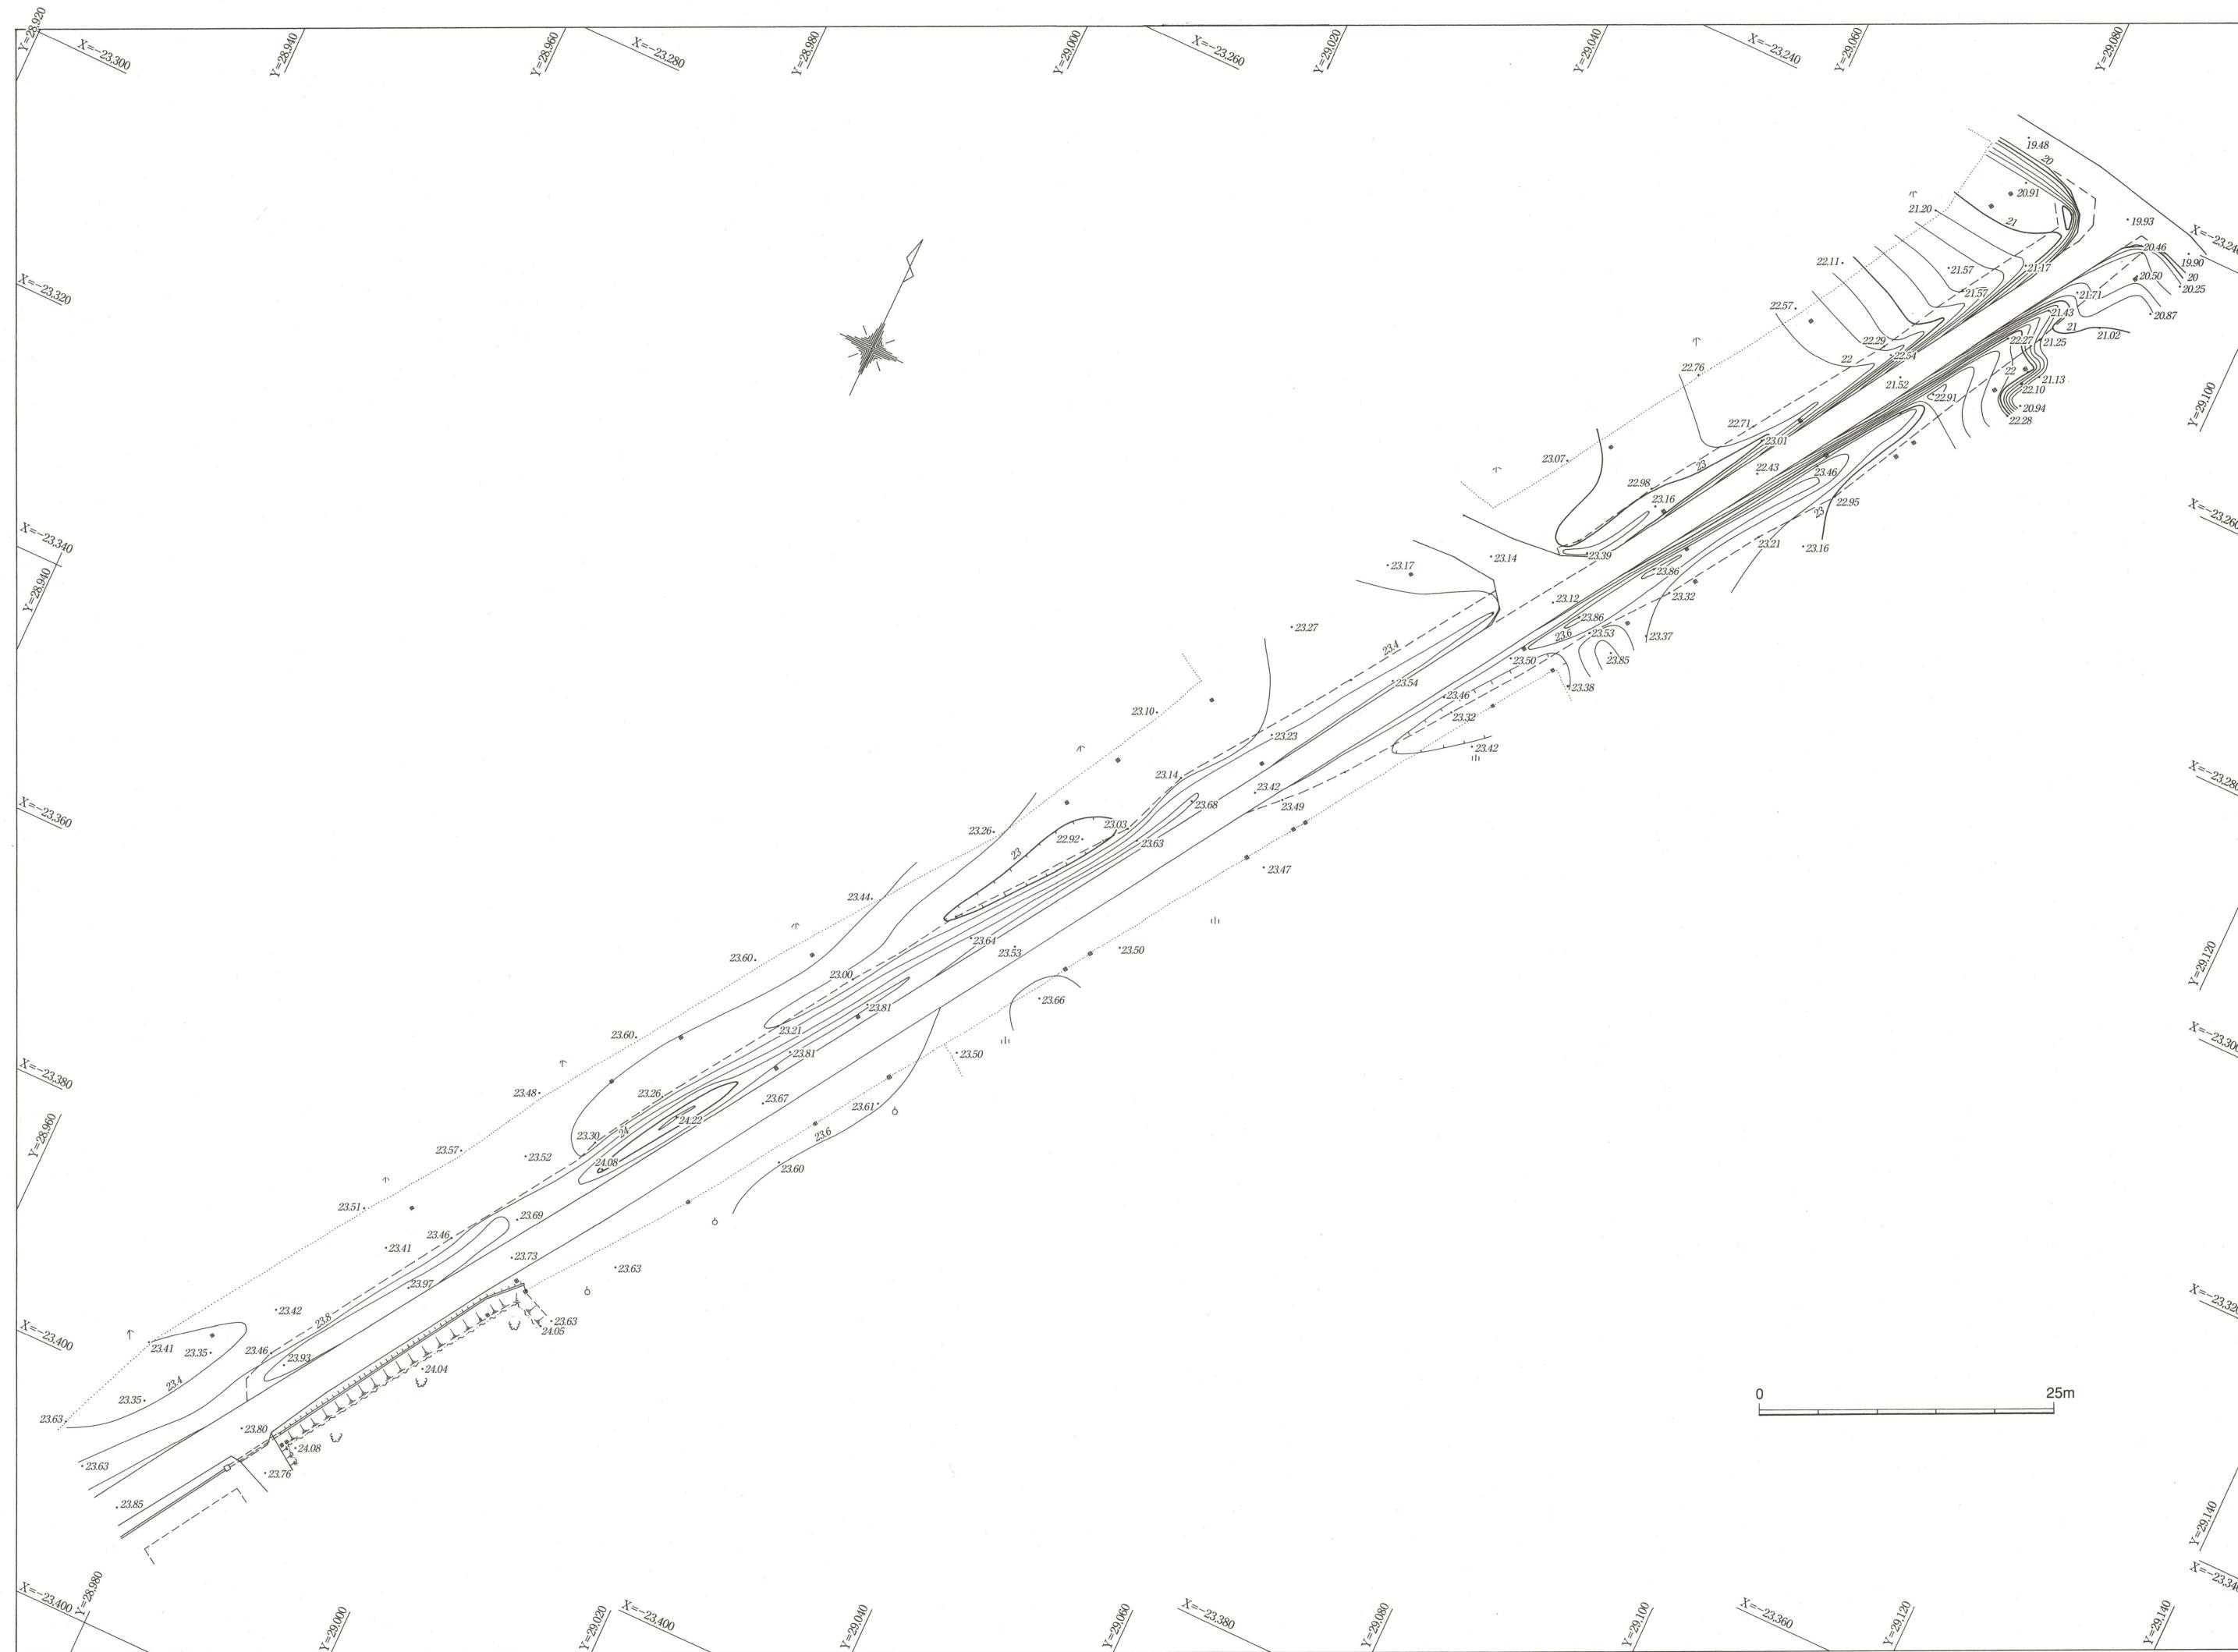
第10図 調査地全体図

現況では、現道の市道（00-026号線）と野馬土手はほぼ重なり、現道のおもに東側に野馬土手の高まりが一部残っている状況であった。西側では土手としての高まりがほとんどなく、一部に比高1mほどのなかで等高線がまとまるように見えるところもあるが、部分的なので判然とはしない。野馬土手は調査地の北側では、現道路面との比高は1.2m前後あるが、それが台地奥部に行くにつれて比高が小さくなり、調査地ほぼ中央のもっとも比高のあるところでも50cmほどになってしまう。なお野馬土手の見かけの裾部分を図中に破線で表記したが、等高線が野馬土手と直角方向に流れて、必ずしも土手裾の線と整合はしないが、とりあえず北半部で見かけの裾幅を測ると9m近くになる。土手の高さがせいぜい1m程度なのにたいして、土手の裾幅が9m近くもあるのはあまりにも不釣り合いなので、あるいは道路の開削等によって、土手本来の裾の位置が変わってしまっているのかもしれない。
