し せき とつ とり じょう せき たい こ ご もん あと
史跡鳥取城跡太鼓御門跡

発掘調査報告書

2009.3

鳥取市教育委員会

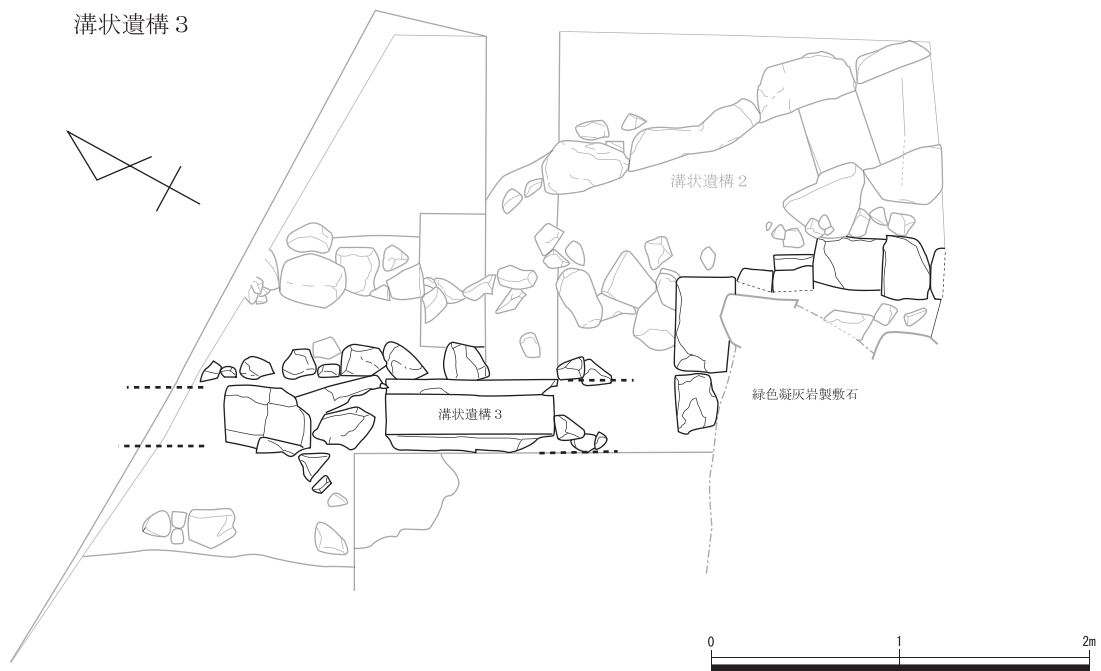
第10図 溝状遺構 2・3実測図 (S=1/40)

溝状遺構2 (第10図)

第2調査区の東隅付近で検出した南北方向に伸びる江戸期の溝状遺構である。溝状遺構1と同様石材を対面させる形状のもので残存長は2.2m、内寸40cm、深さ30cm、底部に敷石はなかった。他同様遺存状態は悪く、溝の両側とも残る部分はわずかであった。周辺に石材が散在していることから、近代の攪乱により石が抜かれたと考えられる。

江戸期の機能時は東側の城内からの水を西側に流していたと考えられるが、溝の西側は溝状遺構3によって切られているため、本来の流路は不明である。また、延長線上には溝状遺構1の側石があるため、両者が接続していたとすると途中で角度が変わっていたと推定される。

溝状遺構3・緑色凝灰岩製敷石 (第10図)

第2調査区東側に位置する近代の溝である。緑色凝灰岩を「コ」の字形に割りぬいたU字溝状の溝で、幅40cm、長さは80cmを一単位として連結して使用していたようである。溝の外側には支えと見られる人頭大の石が並んでいる。溝状遺構1の方向へのびるものの、石材は抜かれているようでTr-3では支え石の続きとみられる石がわずかに残るのみである。
