令和2年度
広島県内遺跡発掘調査（詳細分布調査）報告書

令和4(2022)年3月
広島県教育委員会

1 一般国道183号鍵掛峠道路改良事業に係る試掘調査

2 広島市東部地区連続立体交差事業に係る試掘調査

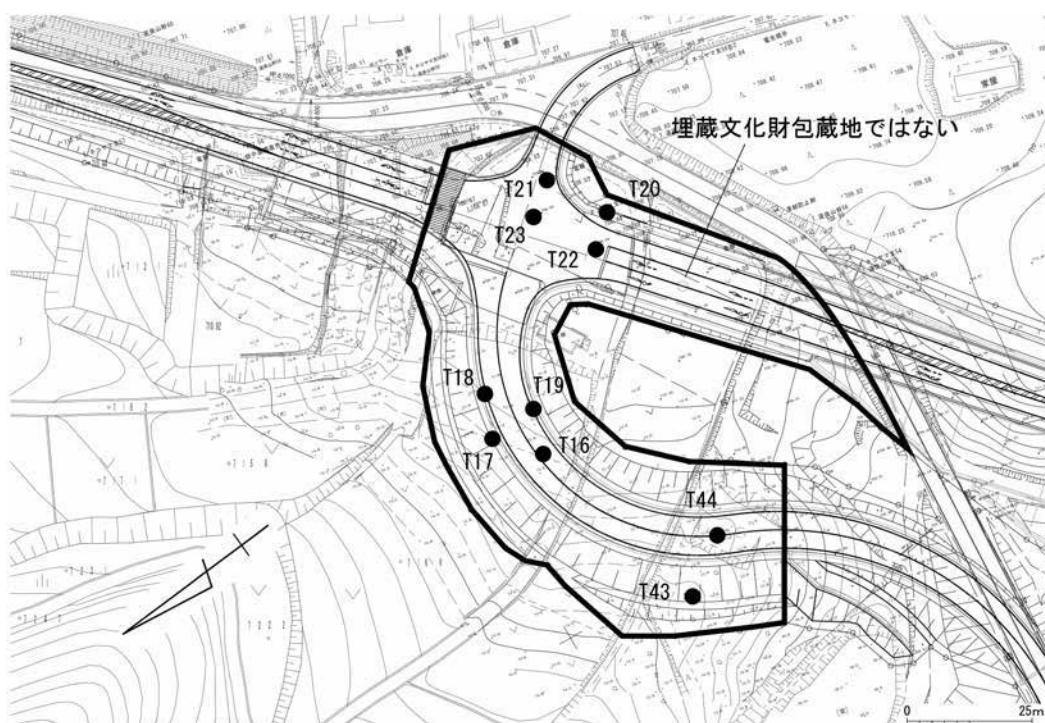
第2図 一般国道183号鍵掛峠道路改良事業計画地（要試掘地点No.8）試掘坑位置図（1：1,500）

一般国道183号線の北西側に接する畠地であり、南東側は平坦地、北西側は調査区外北側の丘陵から続く緩斜面地となっている。本地点の北半部分は畠耕作や倉庫建設に伴う用地造成による地形改変を受けているが、近隣における埋蔵文化財の調査例がなく、特に地形改変の影響が少ない北西側の緩斜面地については住居跡等の集落関連遺構が存在する可能性があったため、試掘調査を実施した。

T16・T17は調査地北西側緩斜面地において等高線に平行する方向に、T18・T19は等高線に直行する方向に設定した。基本層序は、表土の下に旧耕作土と廃棄された木根等を含む客土が堆積し、その下に地山直上の灰黄褐色土層、地山と続いている。客土・旧耕作土の堆積に加え、後述の残土処分場2地点や近隣各所において表土直下にみられる黒ボク土がT16～T19では確認できること、地山を直接耕作機械が掘り込んだとみられる箇所がT16・T17で確認できることから、事前の地表観察から想定したよりも大規模に地形が削られていることがわかった。T16～T19において、遺構・遺物は確認できなかった。T20・T21・T22・T23は調査地南東側平坦地において設定した。試掘坑4か所のうちT20・T22では地表下140～160cmの深さまで掘削したが、流入土が6層以上にわたって厚く堆積しており地山を確認することができなかった。一方、北西端のT23では地表下40cmの深さで地山を確認した。平坦地の北西側から南東側にかけて地山の検出レベルが急激に下がることから、平坦地

の南東側からさらに外方にかけての本来の地形は谷であり、集落関連遺構の立地に適さないと考えられる。なお、T21では地表下130cmの湧水がある深さまで客土が堆積しており、改変の程度がより大きかった。T20～T23において、遺構・遺物は確認できなかった。

要試掘地点No.8の南西部については、踏査の結果、墳墓等の立地傾向がある南向きの丘陵舌状部が地形改変を受けずに残存しており遺構の存在が否定できなかったことから、樹木伐開後に試掘調査を実施した。調査地は過去の果樹園造成によって大部分が地形改変を受けていたため、自然地形が比較的良好に残っていると推定された部分にT43・T44の試掘坑2か所を設定し、人力掘削により遺構の有無を精査した。T43では表土、黒色シルト質土（黒ボク土）、黒褐色シルト質土、明黄褐色シルト質土（地山）の堆積を確認した。表土直下の黒ボク土が約60cmの厚さで堆積していたことから、T43周辺は地形改変をほとんど受けていないと考えられるが、遺構・遺物は確認できなかった。T44では表土、黒色シルト質土（果樹園造成時耕作土）、黒褐色シルト質土、明黄褐色砂質土（地山）の堆積を確認した。T43で表土直下にみられた黒ボク土が確認できず、黒褐色シルト質土上面が水平に削られていることから、T44周辺の地形は大きく削平を受けていると考えられる。遺構・遺物は確認できなかった。

以上、計10か所の試掘坑によって埋蔵文化財の有無を精査したが、遺構・遺物は確認できず、要試掘地点No.8は埋蔵文化財包蔵地にあたらないと判断した。

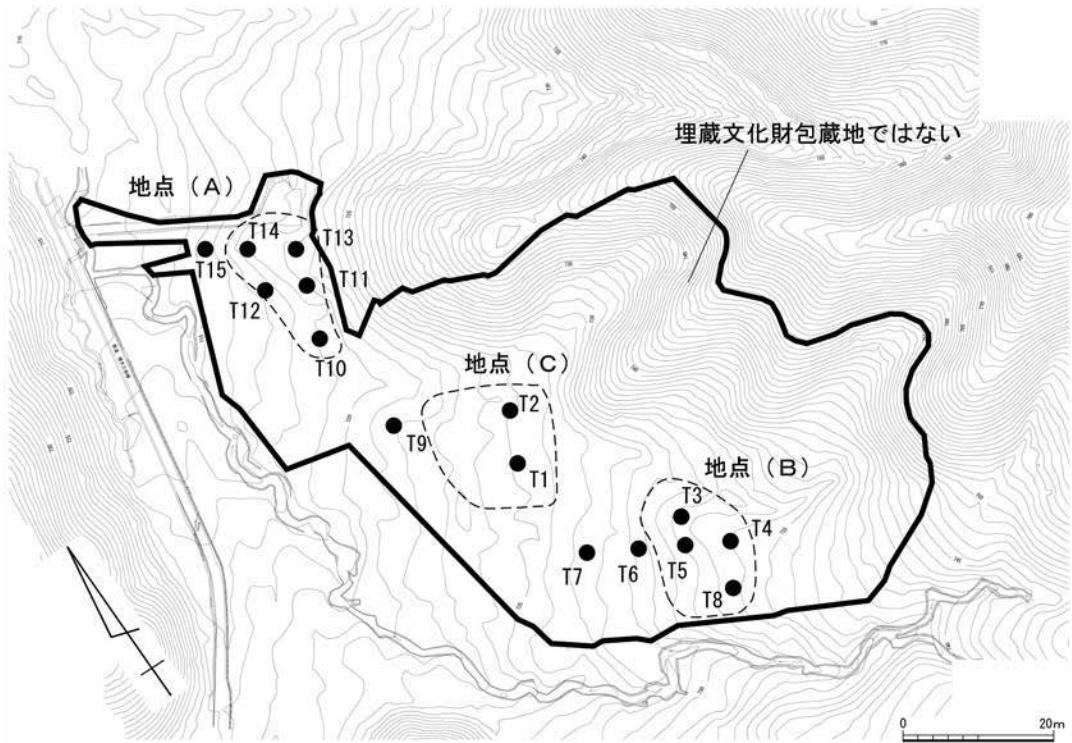
第3図 一般国道183号鍵掛峠道路改良事業計画地（残土処分場E箇所）試掘坑位置図（1：1,000）

広島県道446号植木三坂線の東に位置する林地であり、南東側の山の裾部にあたる緩斜面地である。本地点には、隣接地に製鉄関連遺構が確認されており現地踏査時に地表面に鉄滓が観察されていた地点（A）、土器細片が観察された地点（B）、遺構の立地する可能性がある平坦面（C）が含まれており、製鉄関連遺構等が存在する可能性があったため、試掘調査を実施した。

（A）の鉄滓が地表に観察できる地点周辺をT10～T15の試掘坑6か所によって精査したが、基本層序として表土、黒色土、間層、地山からなる自然堆積を確認したのみで、遺構や鉄滓等の遺物は確認できなかった。地表に観察した鉄滓については、調査地外東側に隣接する丘陵上に製鉄関連遺構の存在が想定されることから、当該丘陵上を通る林道の建設時に遺構が削られ、土砂に混じって丘陵下方の調査地内まで流れてきたものと推定できる。また、東側の丘陵と近く、遺構が存在する可能性が特に高いと想定していたT13においては、地表から地山までの深さが26cmと極端に浅かったことから、流れ込んできた土の上位がさらに削平されていると考えられる。（B）の土器細片が観察された地点周辺をT3～T8の試掘坑6か所によって精査したが、基本層序として表土、黒色土、間層、地山からなる自然堆積を確認したのみで、遺構・遺物は確認できなかった。伐開範囲外も含めて追加踏査も実施したが、他の土器片等は一切確認できず、観察できた土器細片の出所は不明である。後述のように調査地内は現代に入ってから地形改変を受けている可能性が高く、工事に伴って調査地外から持ち込まれた可能性が高い。（C）の平坦面周辺をT1・T2・T9の試掘坑3か所によって精査したが、他の地点とは堆積状況が異なり、表土、黒色土の下層には上方からの流入土と考えられる土が複数層にわたって堆積しており、T2では地表下90cmで湧水があった。以上のことから、（C）周辺は現状

では平坦地となっているが、本来は南東側の山から頻繁に土が流れ込み、かつ水が湧く地盤の安定しない土地と考えられ、遺構の立地には適さないと考えられる。調査地内各所には空き缶や単管、炭化物やビニール等の散布がみられたほか、調査地内の樹木が概ね樹高4mを超えない若い木々であることから、伐開等のため、現代に入って調査地内に人が複数回立ち入っており、調査地内の地形は改変を受けている可能性が高い。

以上、残土処分場E箇所では計15か所の試掘坑によって埋蔵文化財の有無を精査したが、①遺構・遺物が確認できなかったこと、②地表に観察した鉄滓・土器細片が調査地外から流入した、もしくは持ち込まれたものと判断できることから、本地点は埋蔵文化財包蔵地にあたらないと判断した。

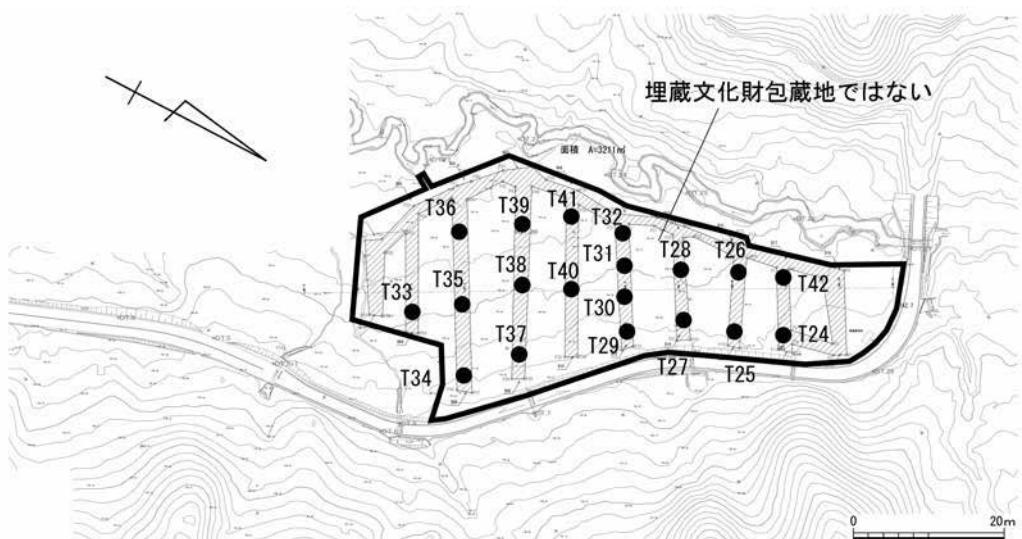
第4図 一般国道183号鍵掛峠道路改良事業計画地（残土処分場D箇所）試掘坑位置図（1：1,000）

道後山高原クロカンパークの北西に位置する林地である。大きくは北東側の山から南西側の沢に向かって下降する緩斜面地であり、調査地はさらに、南に向かって段々に下降する地形となっている。本地点では、現地踏査時に地表面に鉄滓が観察されており、製鉄関連遺跡が存在する可能性があった。

鉄滓が地表に観察できる周囲をT24～T31・T42の試掘坑9か所によって精査したが、T27の表土中に鉄滓を確認した以外、遺構・遺物は確認できなかった。T32～T41においても、遺構・遺物は確認できなかった。

T31で表土下層から大量の根や生木の丸太を含む客土を確認したほか、調査地内各所に炭化物やビニール等の散布がみられたことから、現代に入って調査地内に人が複数回立ち入っており、調査地内の地形は改変を受けている可能性が高い。また、調査地北東に接する道路建設による地形への影響も想定される。地表に観察できた鉄滓については、T27及び進入路周辺での局所的な散布に留まり、T

27以外では出土しなかった。そのため、これらの鉄滓は調査地外から流入したか、客土等に混じって持ち込まれたなど、本地点には本来存在しないものであると判断した。

土層の堆積状況は各所によって異なるが、いずれの試掘坑でも地山由来の砂礫を含む流土が複数層にわたって厚く堆積しており、T37でのみ地表下116cmの深さで地山を確認した。また、いずれの試掘坑においても、一定の深さまで掘削すると湧水があった。このことから、残土処分場D箇所は本来は北東側の山から頻繁に土が流れ込み、水が湧く地盤の安定しない土地であり、遺構の立地には適さないと考えられる。

以上、残土処分場D箇所では計19か所の試掘坑によって埋蔵文化財の有無を精査したが、①遺構・遺物が確認できなかったこと、②地表に観察した鉄滓が調査地外から流入した、もしくは持ち込まれたものと判断できること、③土層の堆積及び湧水の状況からみて本地点が遺構の立地に適さないと考えられることから、本地点は埋蔵文化財包蔵地にあたらないと判断した。

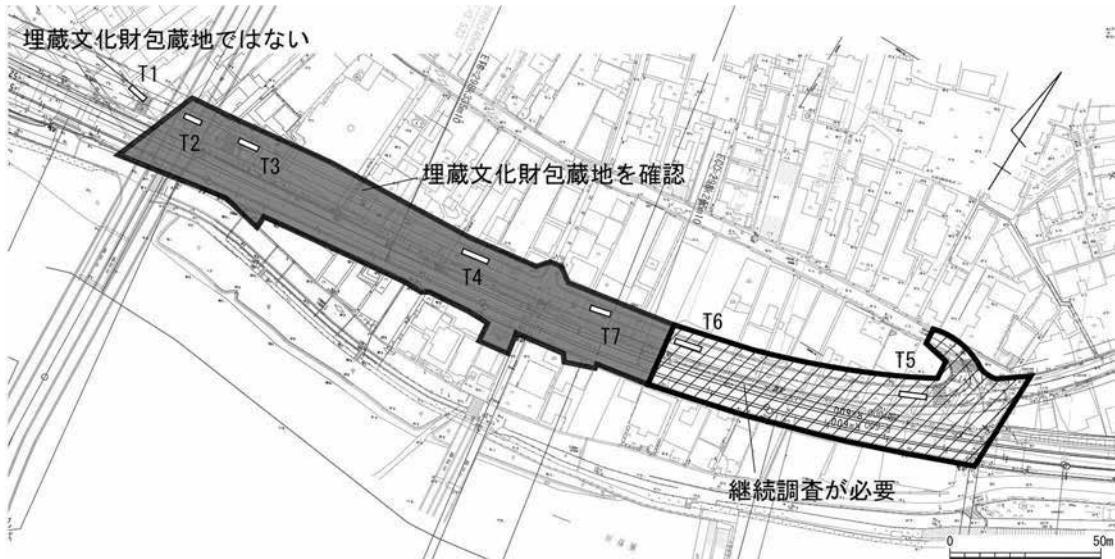
第8図 広島市東部地区連続立体交差事業計画地 試掘坑位置図 (1 : 2,500)

試掘調査では，事業計画地内の計 7 か所（T 1～7）を重機により掘削し，遺構の有無を精査した。

以上、T 2～4・7では遺構及び遺構に準ずる人為層・土層堆積状況（以下、遺構等）が確認された。遺構等の所属時期は近世以降と推定され、位置や文献によれば、西国街道沿いに存在した近世町屋関連のものである可能性が高い。海田町の形成を知る上で重要であり、地域において必要なものと判断できることから、これら遺構等を埋蔵文化財として取扱い、T 2～4・7周辺を埋蔵文化財包蔵地として周知することが適当と考えられる⁽²⁾。

また、T 5・6では、試掘坑の範囲内では明確な遺構が確認できなかったが、西国街道に近接する位置にあることから、周辺に遺構が存在する可能性を現時点では否定できない。T 5・6周辺における埋蔵文化財の有無については、今後の調査状況等をみながら引き続き検討する必要がある。

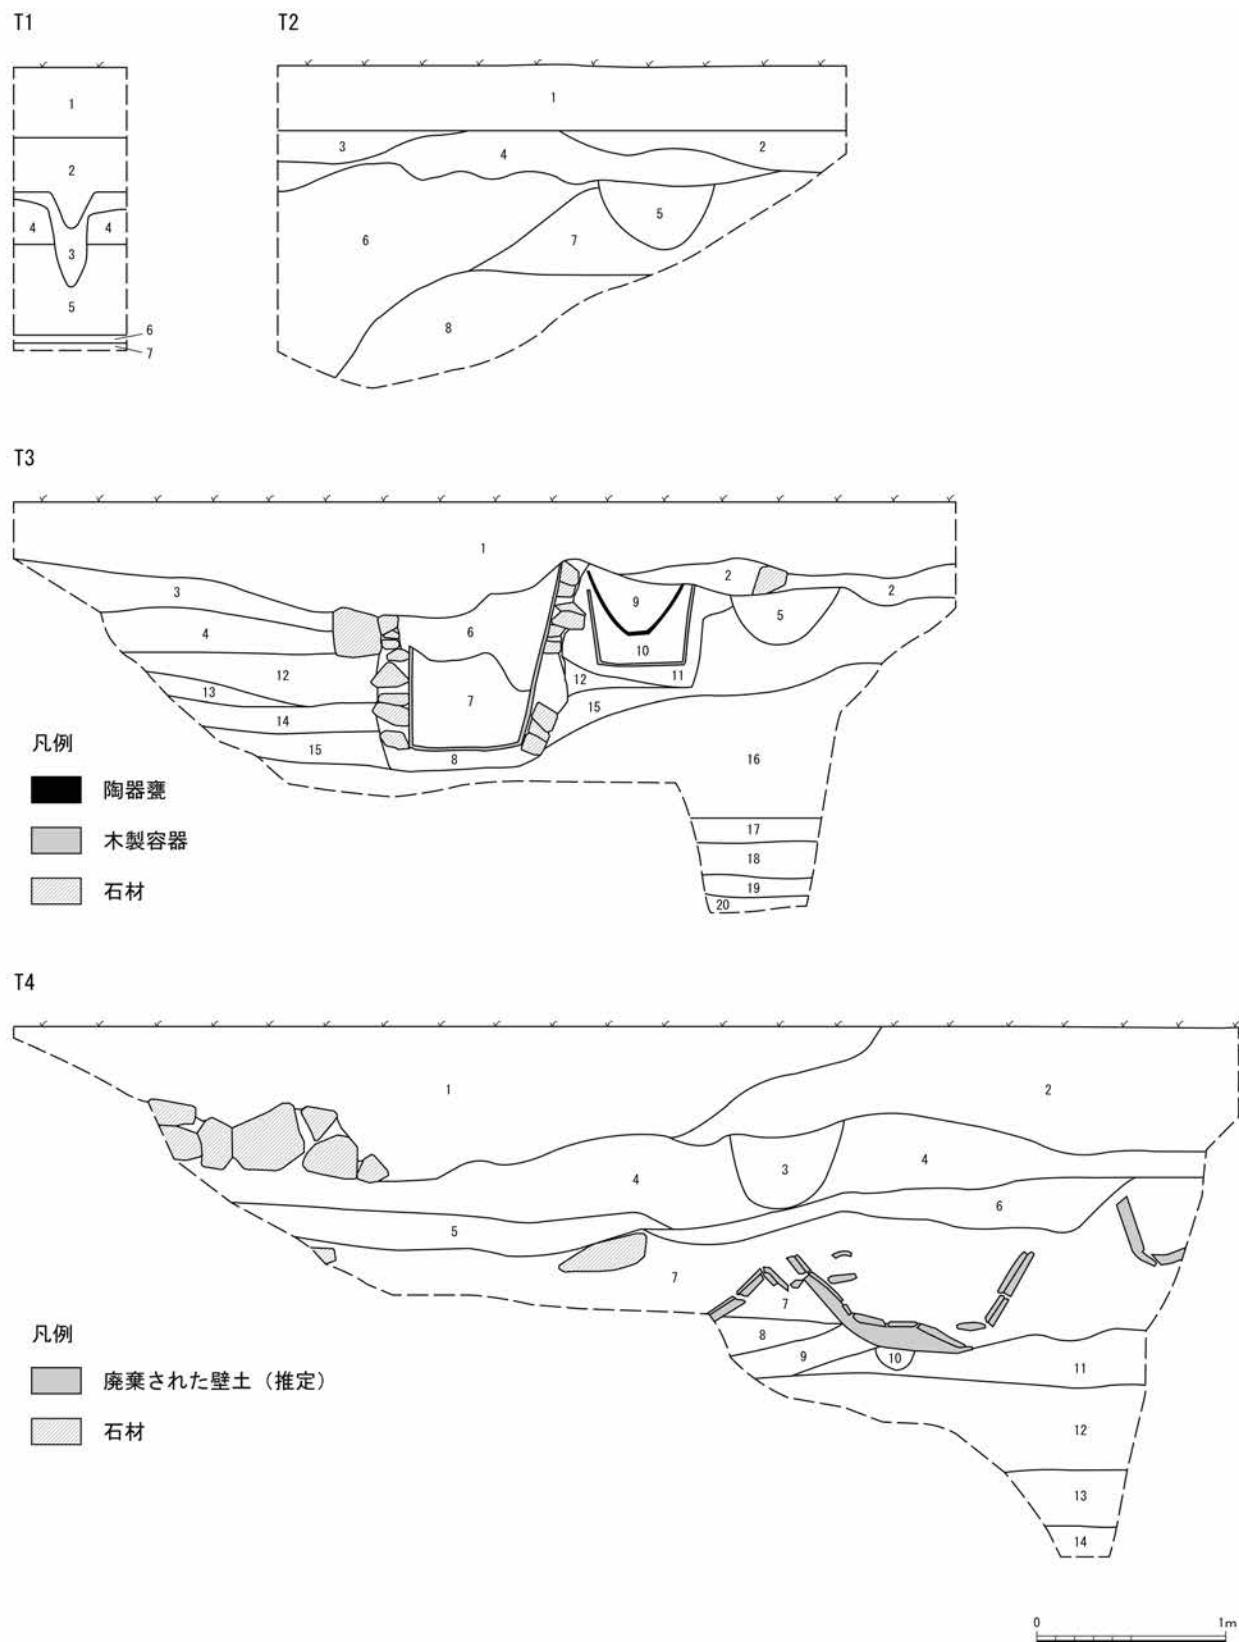
第9図 広島市東部地区連続立体交差事業計画地 土層断面図1 (1:40)

T 3 では，地下約0.3m以下に便所遺構が想定できる石組・木製容器・陶器からなる構造物（6～11層）とその基盤層（16層）を，地下約1.8m以下に木炭・竹炭層（17層），貝層（19層）を検出した。寛永14（1638）年頃，T 3 北側には「太郎兵衛」の屋敷が建っていたとされ⁽¹⁾，T 3 はその裏手にあたる地点と推定される。今回検出した遺構や人為層は，西国街道沿いに存在した近世町屋に関連するものである可能性が高い。関連して，T 2 では明確な遺構は検出できなかったが，地下約1.2m以下に，T 3 で遺構の基盤となっていた16層と連続すると考えられる層（8層）が検出されており，T 2周辺まで遺構が広がっている可能性がある。また，T 2 では川又は海に由来すると考えられる，貝殻の細片を含む砂が厚く堆積していた。T 2周辺は近世初頭まで旧汀線に近く，また近世の一時は改修された瀬野川の川岸に近かったとされているが⁽¹⁾，T 2 で確認した土層堆積状況はこの歴史を裏

T 4では、地下約0.4m以下で時代不明の石組を上面に据えた層（4層）を、地下約0.8m以下に土中で腐朽した壁土等を想定できる砂入り白土と褐色土の2層からなる人工物、陶磁器片及び炭化物を廃棄した層（7層）を、地下約2.3m以下に大量の海産貝・炭化物・土器片を含む層（13層）を検出した。

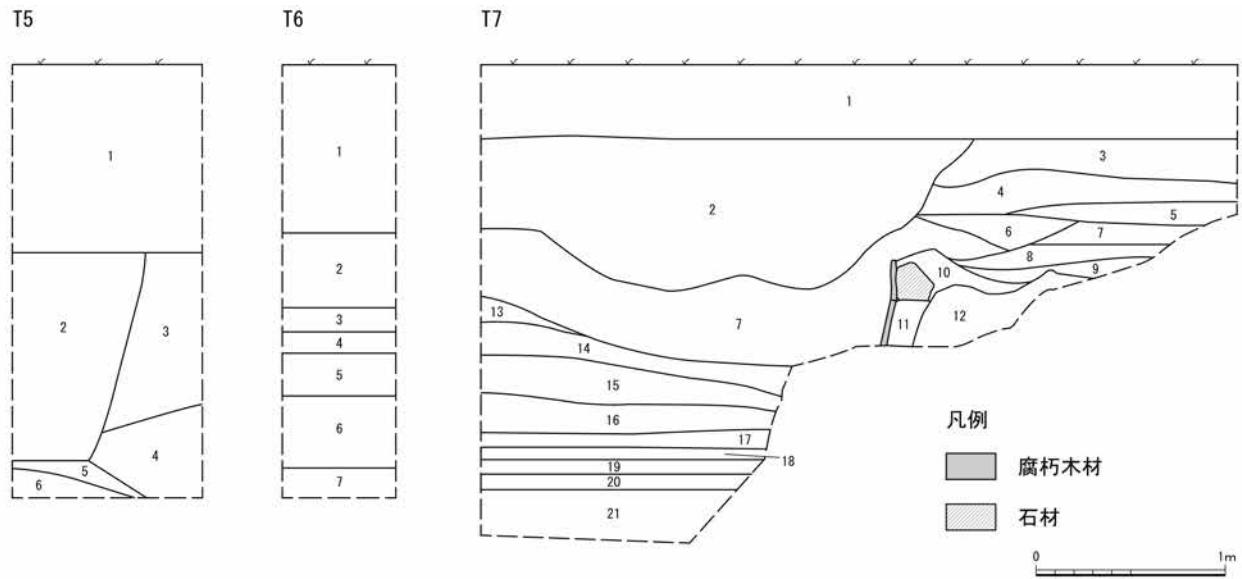
第10図 広島市東部地区連続立体交差事業計画地 土層断面図2 (1:40)

T 7では、整地・埋立による攪乱がみられたが、地下約1.0m以下に時代不明の石組とそれに伴う置土を、地下約2.1m以下に堅く叩きしめた土間等を想定できる水平な硬化層（19・20層）を検出した。また、それ以下の層（21層）にも土器・炭化物が含まれていた。

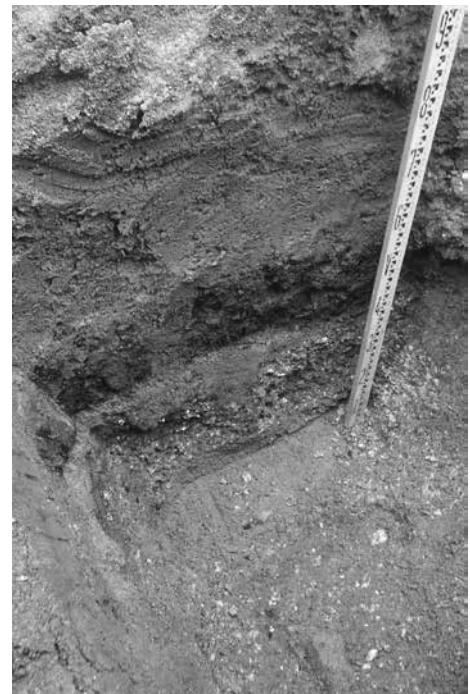
b T 3 木炭・竹炭層 (17層), 貝層 (19層)

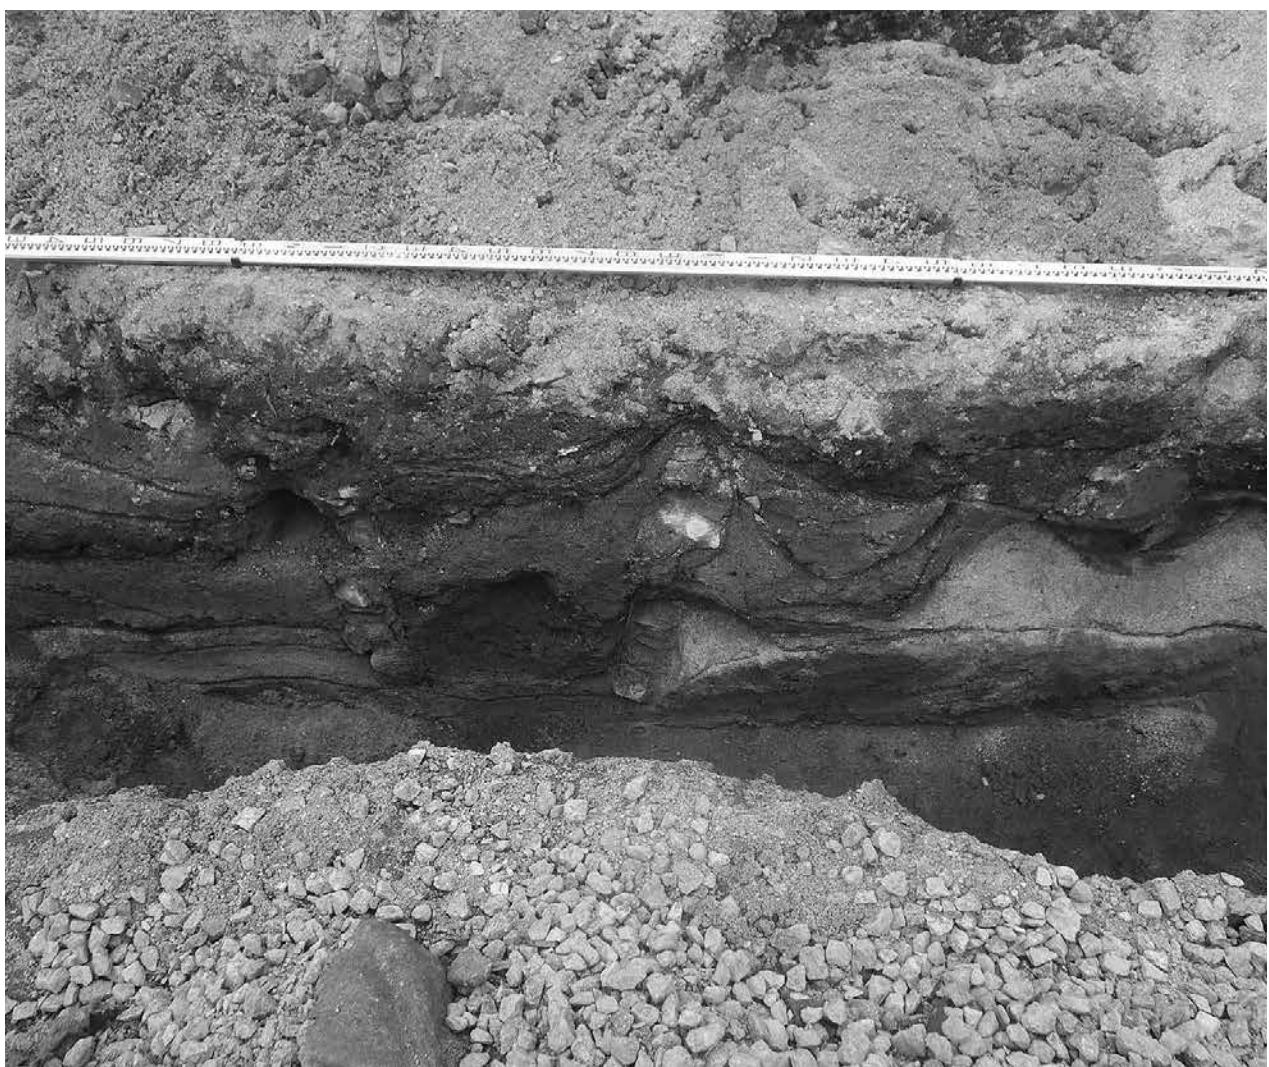
c T 3 遺構検出状況 (南から)

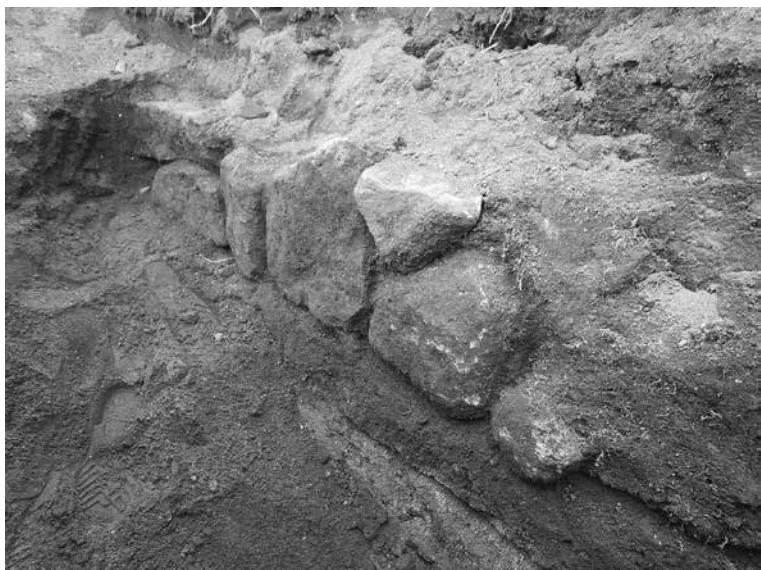
b T 4 石組検出状況 (南東から)

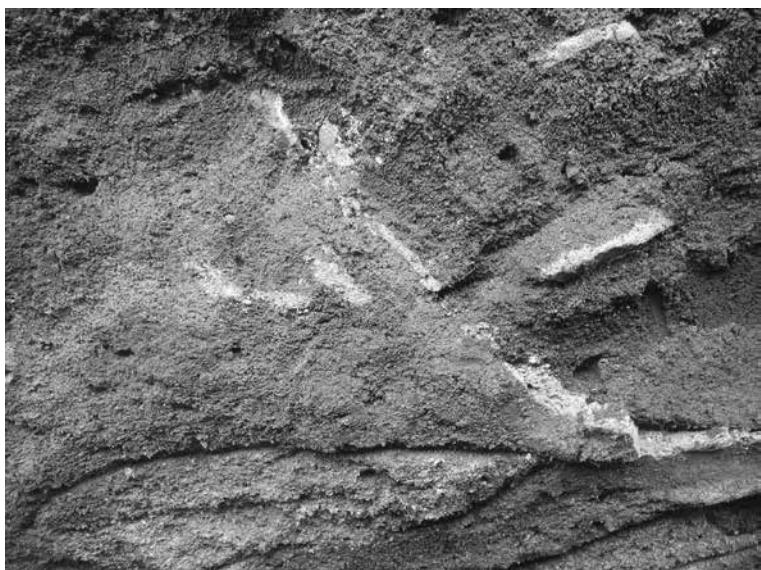
c T 4 推定壁土廃棄状況

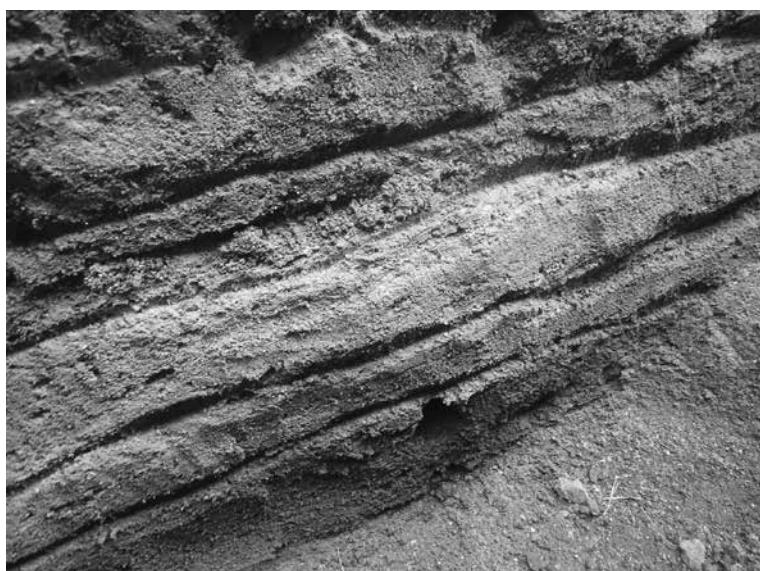
b T 7 硬化層 (19・20層)

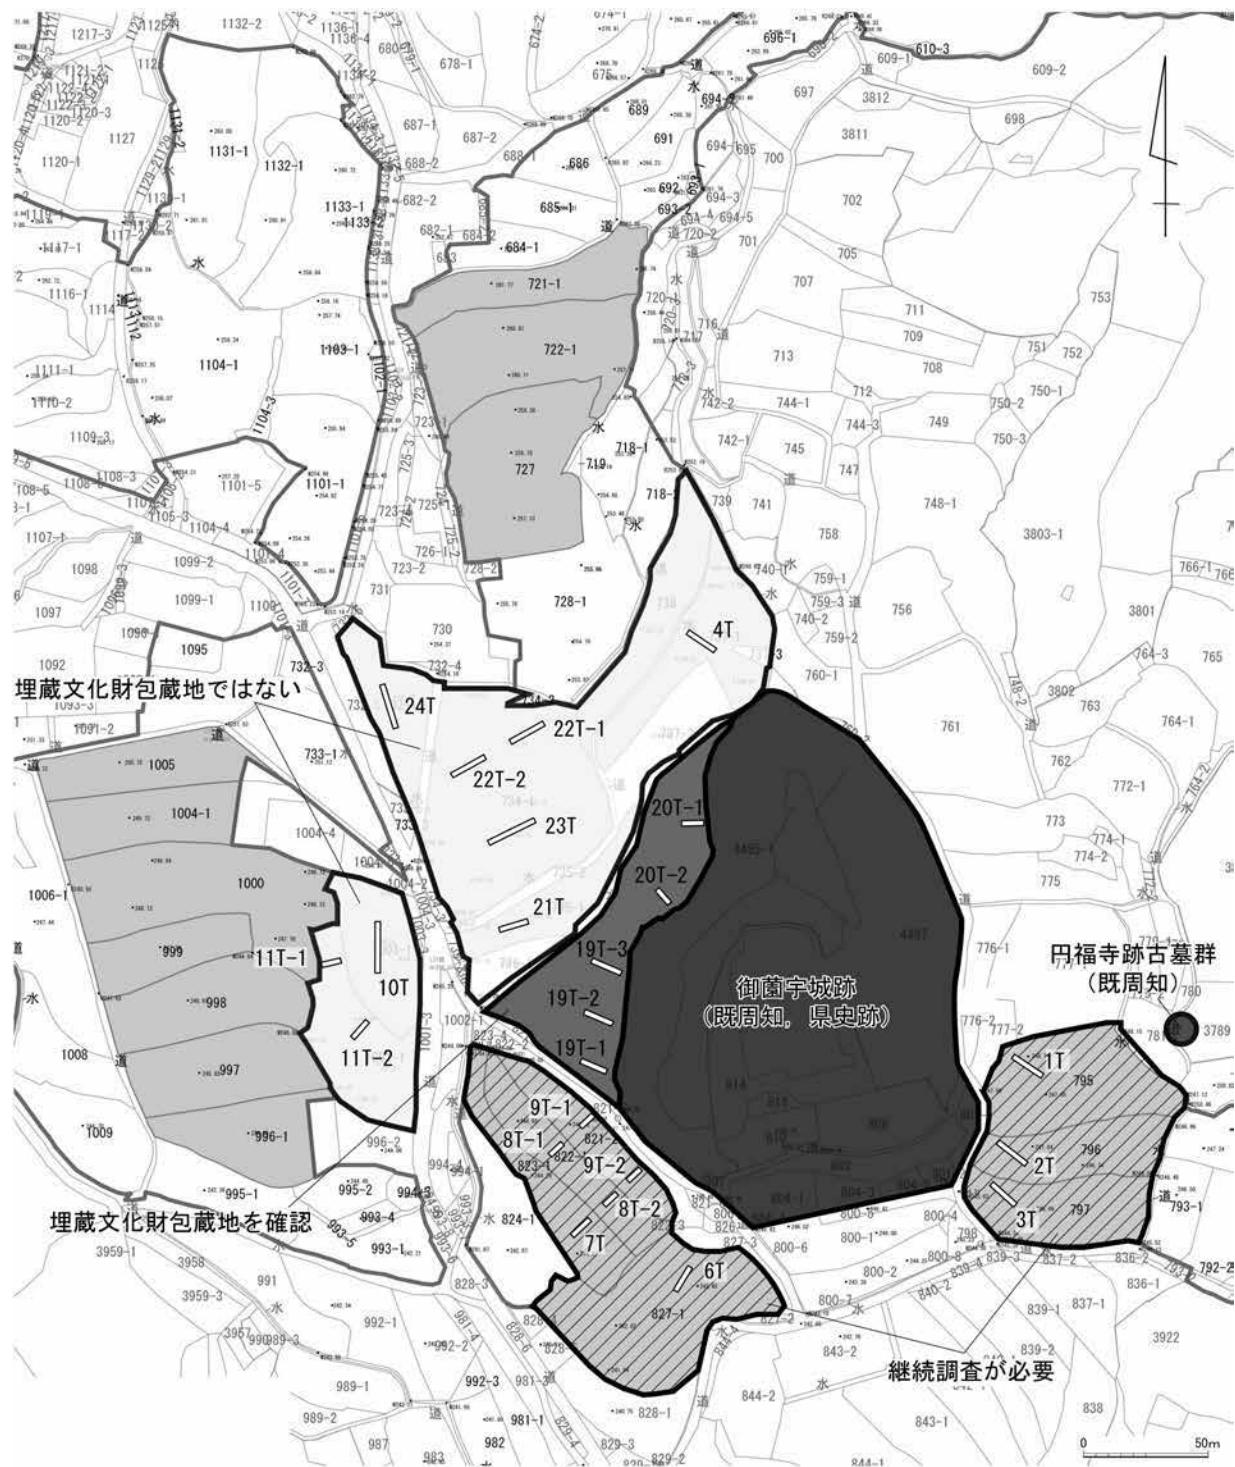
第12図 農業競争力強化基盤整備事業（堀工区）計画地試掘坑位置図（1：3,000）

試掘調査では、計23か所を重機により掘削した。各試掘坑とも、各層上面で遺構の有無を確認しながら、基盤層（湧水の場合は、発掘可能な深度）まで掘り下げた。19Tでは、19T-1で堀跡が確認されたため、19T-2及び19T-3では基盤層まで掘り下げ、遺構の有無を精査した。試掘調査は複数職員が分散し同時並行で行ったことから、記録の混乱を避けるため事前に計画した試掘坑に番号を割り振った。試掘開始後の状況に応じて追加した試掘坑には枝番号を付し、調査の過程で試掘不要と判断、あるいは日程等の都合により来年度以降に試掘を実施することとした試掘坑の番号は欠番とした。

1～3T, 6～9T-2及び堀跡を確認した19T-1～3, 20T-1～2は、他の調査範囲との間に谷や川を挟んでいる。また、ほかの調査地点より標高が低い。そのため、遺構確認面である基盤層の上を覆う灰褐色砂混シルト等の中には、他の調査範囲の第Ⅲ層に相当するか堀跡の埋土か、厳密に区分できなかった層もある（各試掘坑土層説明において、算用数字で層番号を記載）。

埋蔵文化財包蔵地。19T-1～3では当該城跡の堀跡と推定される溝状遺構を確認し、20T-1～2においても同じ溝状遺構の埋土の続きと思われる土層の堆積を確認した。19T-1～3, 20T-1～2とも、試掘調査範囲の北西部に分布する黒色シルト（Ⅱ層）の流れ込みが認められないことから、19T-1～3及び20T-1～2の西側を流れる小川から少し間隔をおいて掘り込まれたものと考えられる。そのため、当該小川から東側の水田は全て既周知の御菌宇城跡と一体の範囲と判断した。

今後、継続して調査が必要な範囲。6Tでは現地表下約1.4mの深さで、地山岩盤の平坦面を検出した。8T-2では現地表下約1.2m以下で地山岩盤が土手状に加工された状況を確認し、9T-1～2では現地表下1.0～1.6m以下で御菌宇城側の地山岩盤が急激に落ち込む状況を確認した。これらの地形改変痕跡については、時期や成因は未解明だが、相応の深度で確認されており、当該城跡の関連遺構である可能性が否定できない箇所があることから、来年度以降の試掘調査の結果も踏まえて判断する必要がある。

埋蔵文化財包蔵地ではない。遺構は確認できず、出土した遺物はより北側の斜面上方（集落遺跡の立地に適した尾根上の緩斜面）から流れ込んだ可能性が高いと判断した。より北側の斜面上方については、来年度以降の試掘調査で遺跡の有無を確認する必要がある。

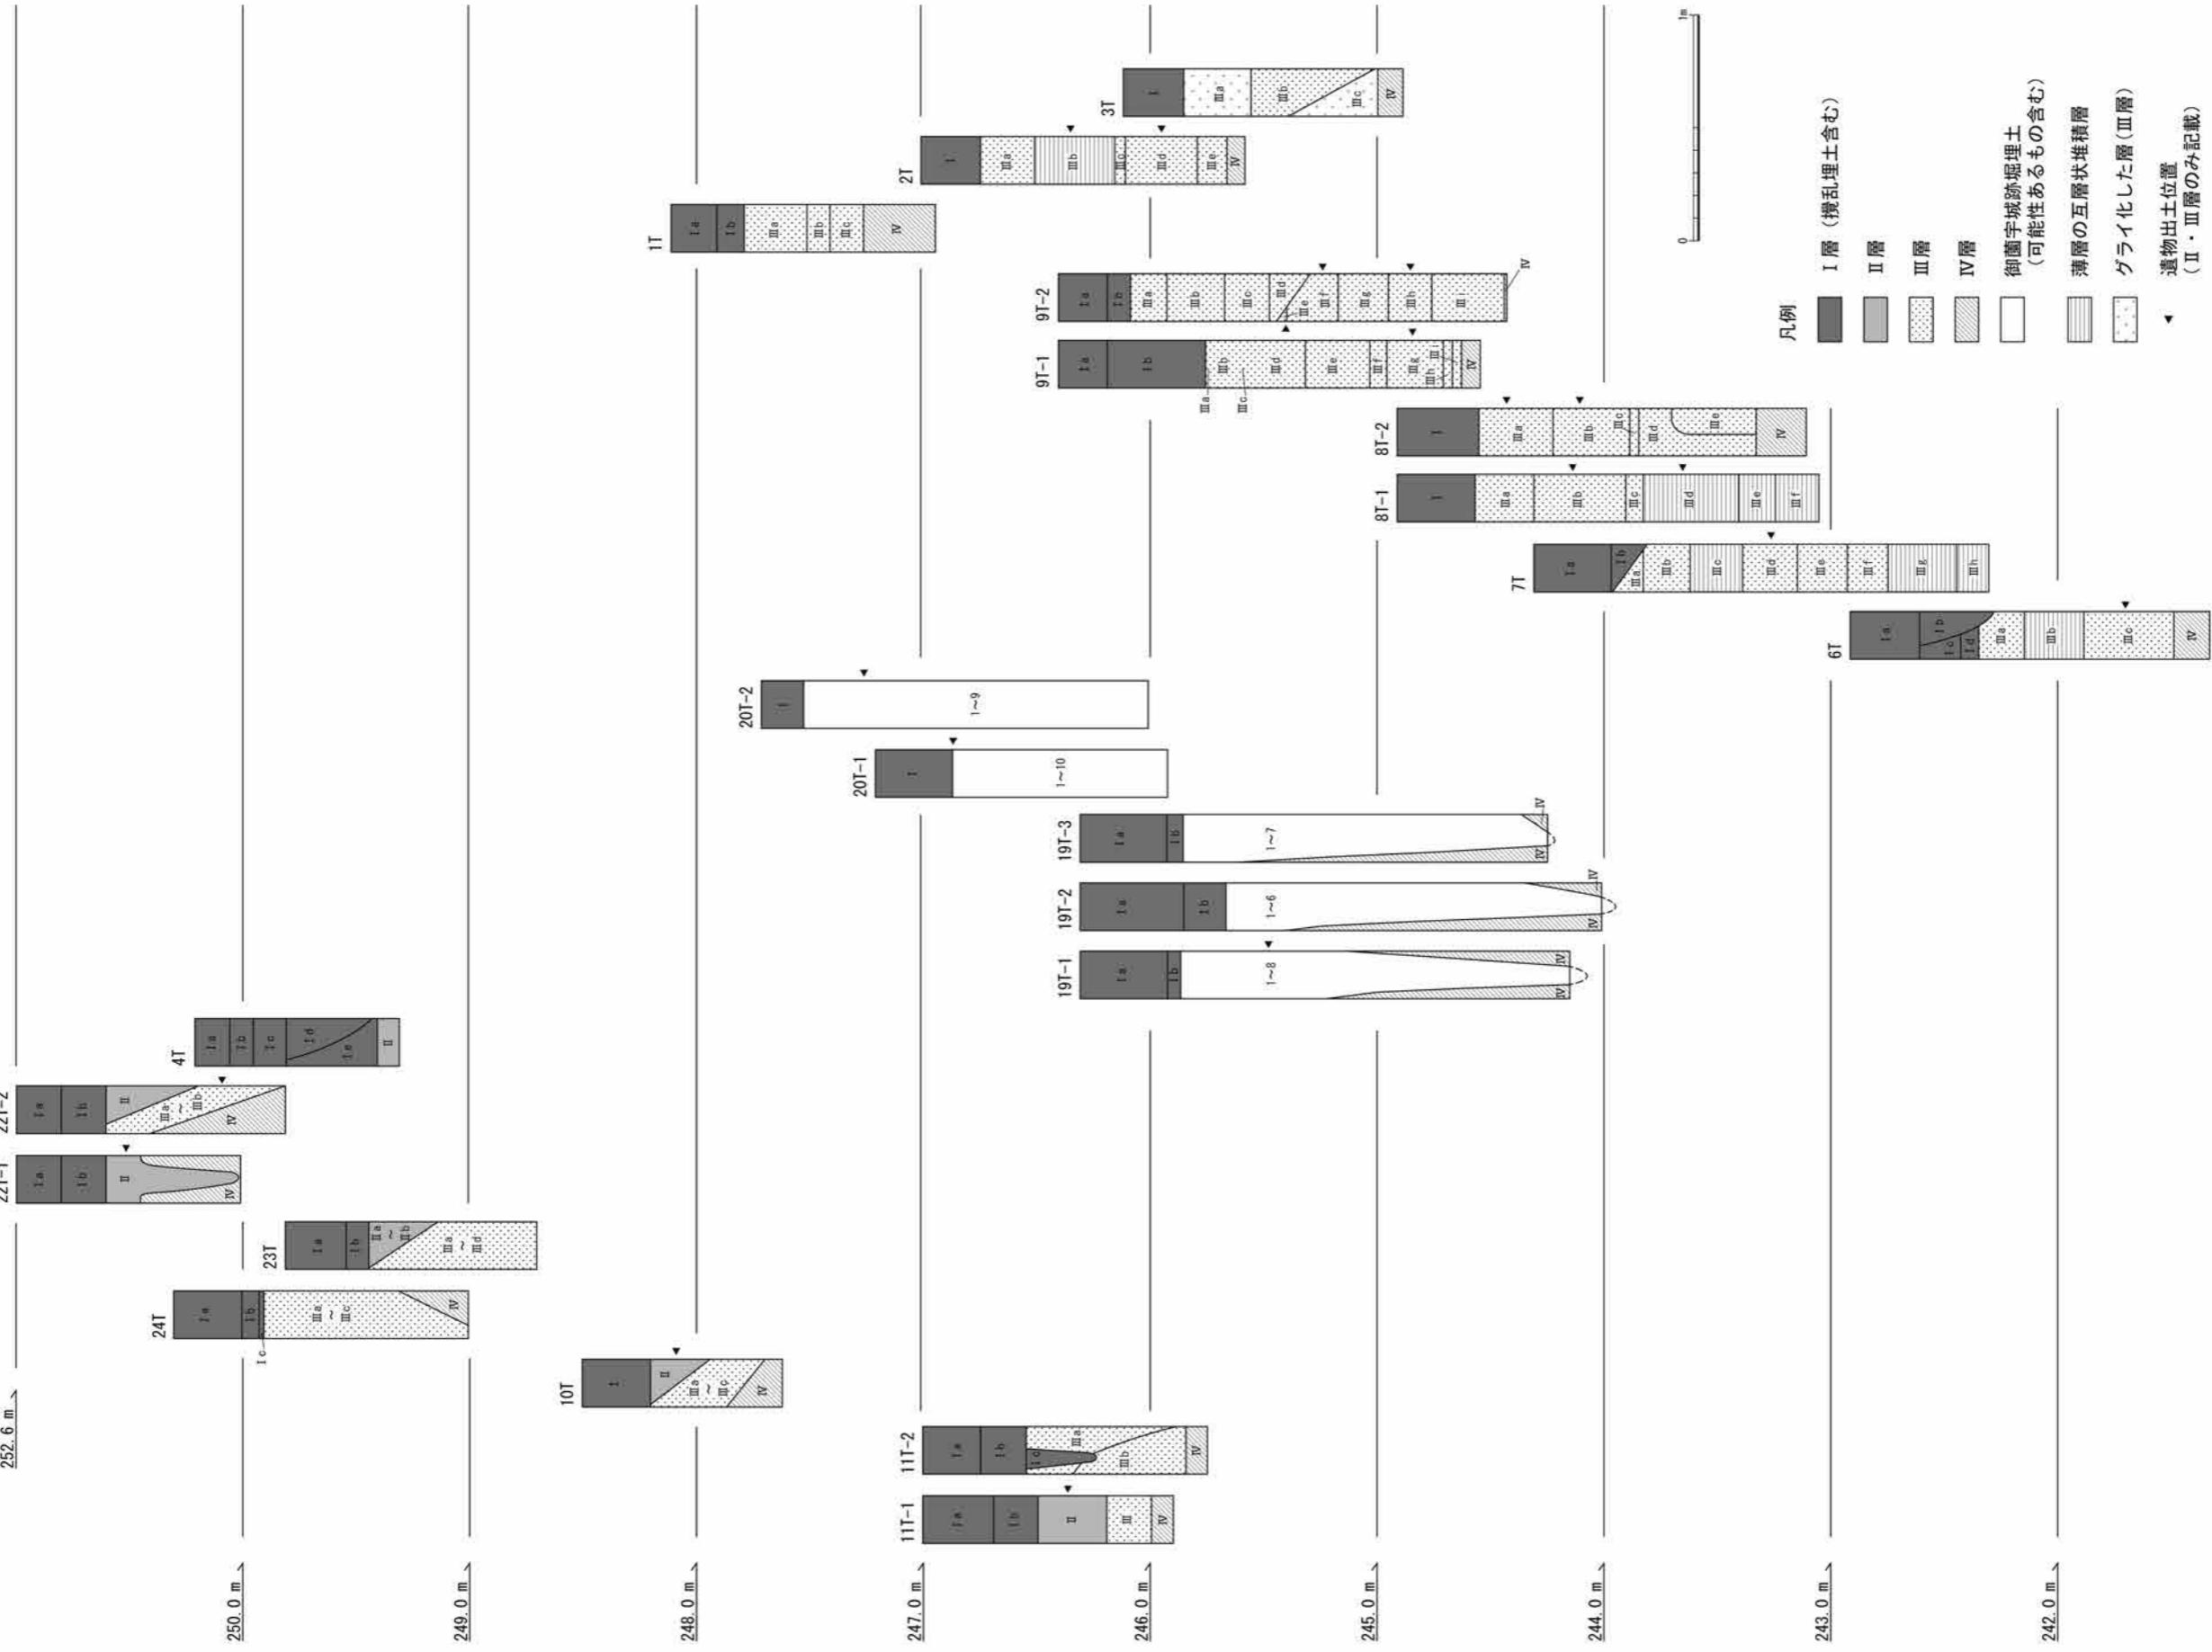
第13図 農業競争力強化基盤整備事業（堤工区）計画地土層柱状対比図 (1 : 30)

基本層序は、次のとおりである。

I層・・・水田耕作土、床土、近世以降のほ場整備に伴う整地土

II層・・・黒色ないし黒褐色のシルト。今年度試掘範囲の北西部に部分的に認められる。現在の水田耕作土、水田造成時整地層の直下に認められ、近世以前の遺物を包含する上、下面是水平堆積でなく元の自然地形の表層を覆うように堆積していることから、水田の本格的開発が進む前に形成された

表土（腐植土）あるいはその再堆積層の可能性が高い。

Ⅲ層・・・自然堆積層（花崗岩風化分解土等の水成・風成堆積物）

IV層・・・基盤層（花崗岩風化岩盤）

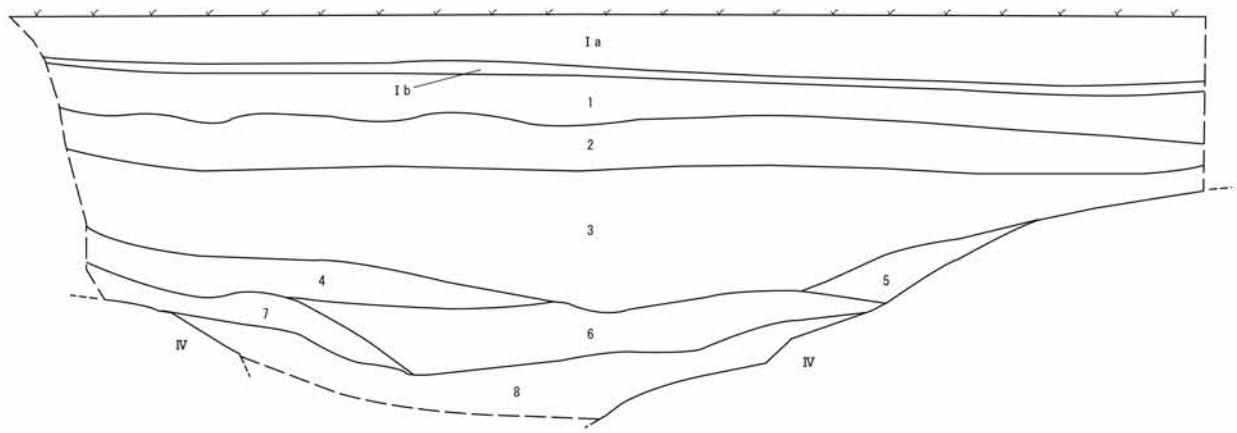
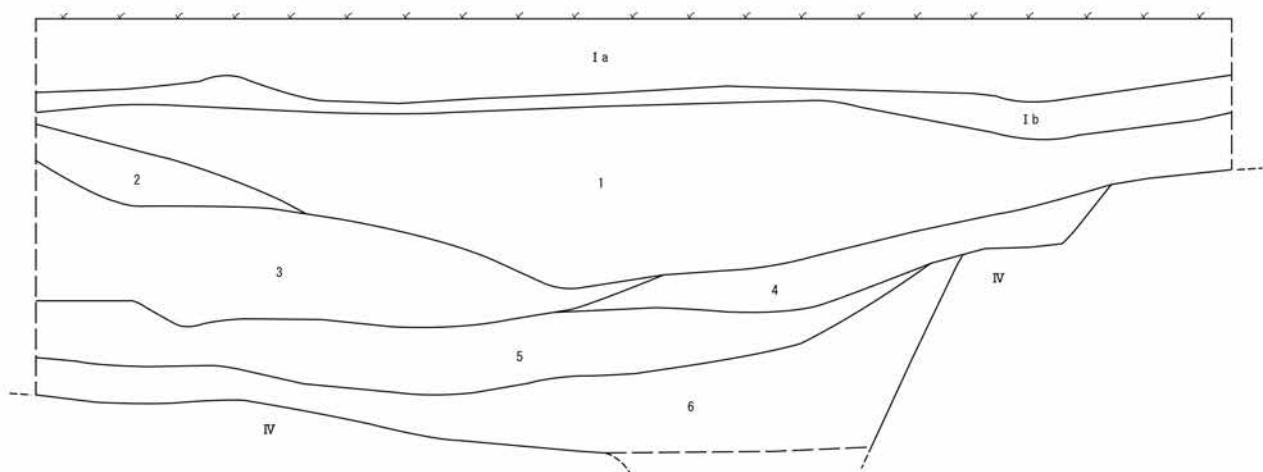
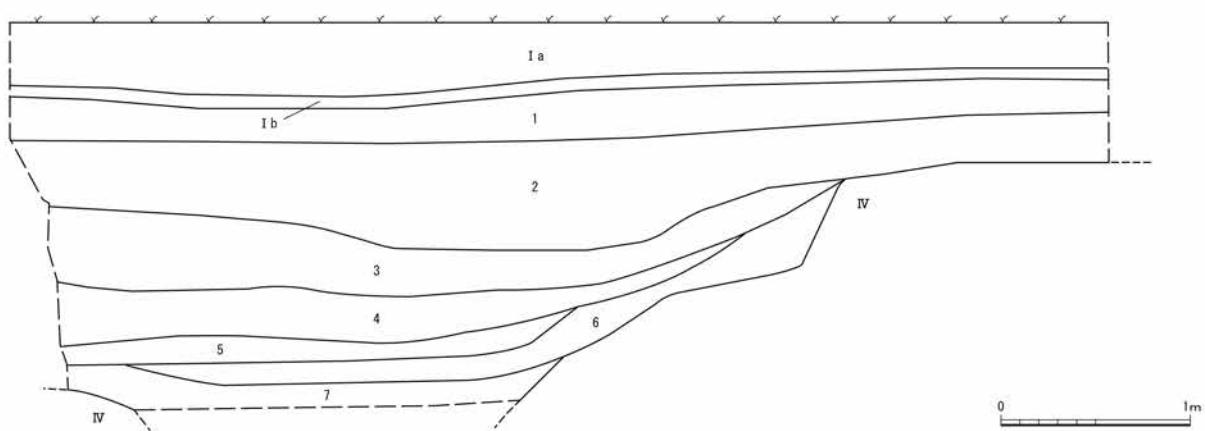
第16図 農業競争力強化基盤整備事業（堀工区）計画地土層断面図3 (1:40)

当該試掘調査では、19T-1～3で遺構を確認した。19T-1～3で確認した遺構は、いずれも御菌宇城跡の郭がある丘陵の裾に位置し、同丘陵と平行に延びる溝状の遺構であったことから、御菌宇城跡の堀跡と推定される。20T-1～2では、堀跡の肩部や壁面は確認していないが、基盤層上層の土が互層状に堆積する点、Ⅱ層に相当する土壤を含まない点で、19Tの堀跡埋土の堆積状況と共通している。御菌宇城跡の郭がある丘陵の裾に位置することも踏まえると、19T-1～3で確認した堀跡と一連の遺構の埋土である可能性も考えられる。その他の調査地点では遺構は確認していないが、多くの試掘坑で土器等が出土した。御菌宇城跡に隣接する2T, 6～9T, 19～20Tは御菌宇城跡から流れ込んだ可能性があるが、谷を隔てた10T, 11-1T, 22T-1～2, 24Tでも出土しており、より北側の斜面上方に、Ⅱ層下面からIV層上面のどこかを遺構検出面とする遺跡が存在する可能性がある。

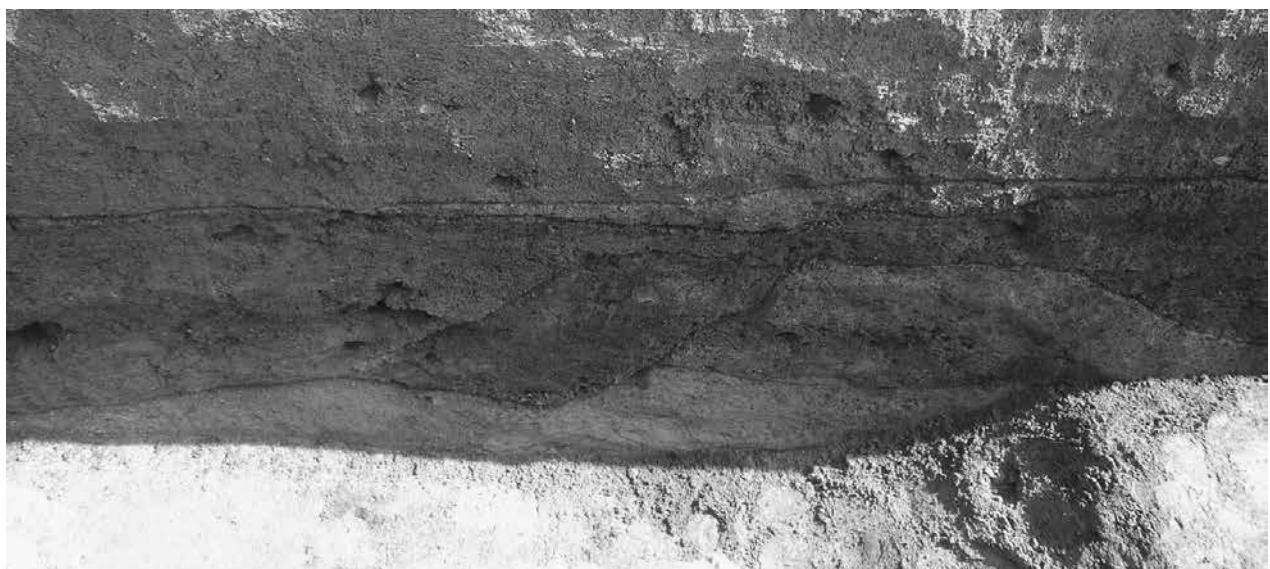
d 8 T - 2 地山盤加工状況 (北西から)

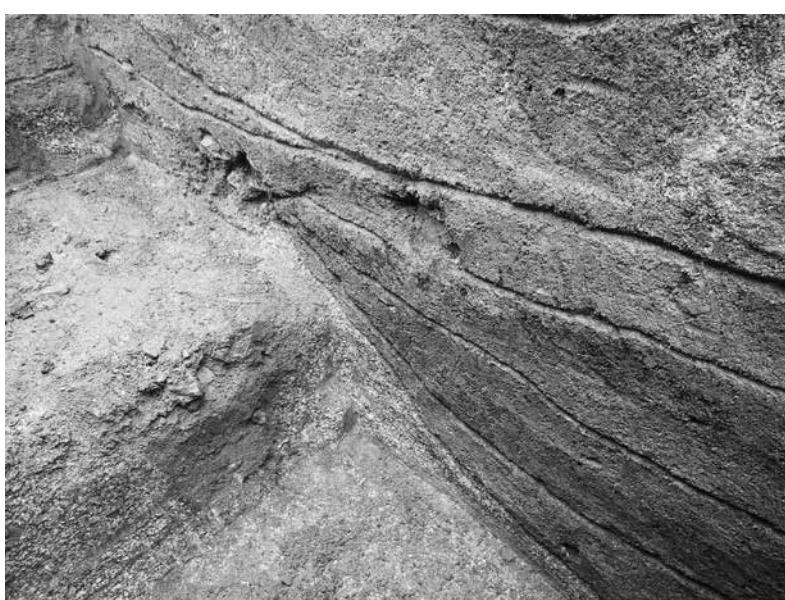
d 9T-2 地山岩盤加工状況
(南西から)

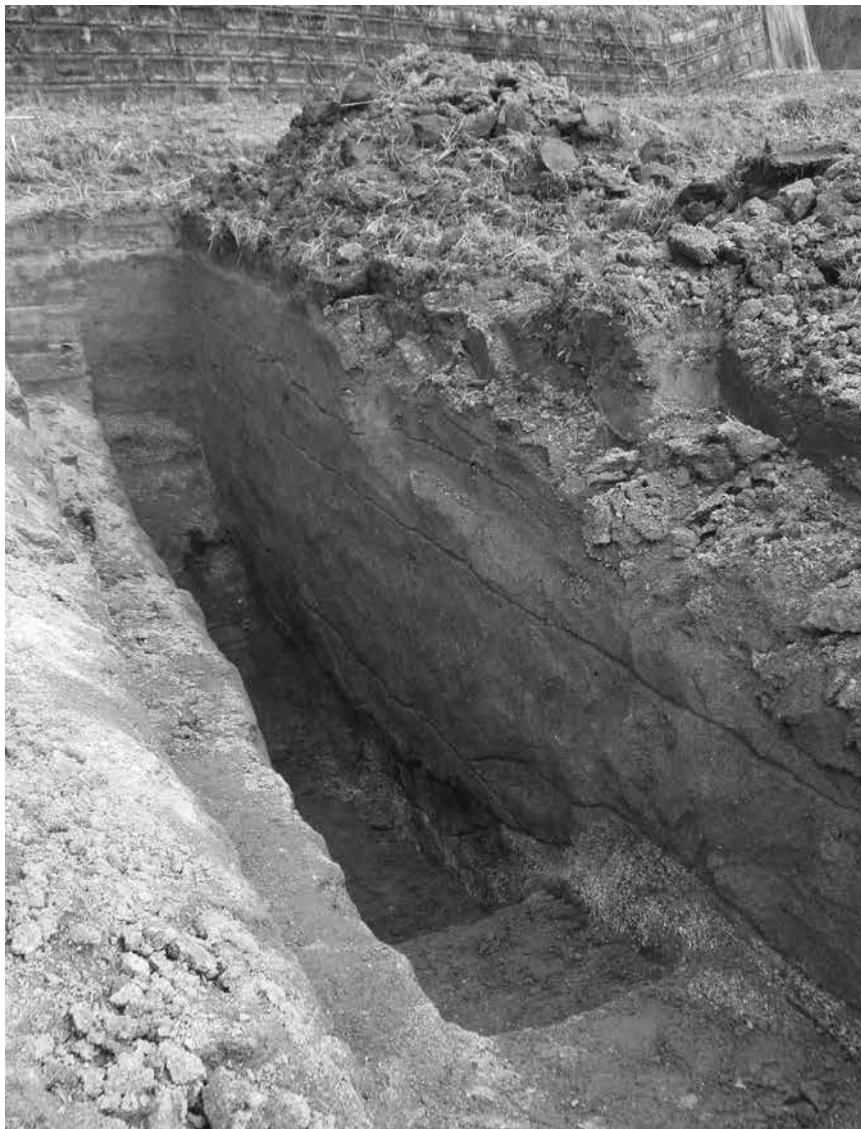
a 19T - 1 (北西から)

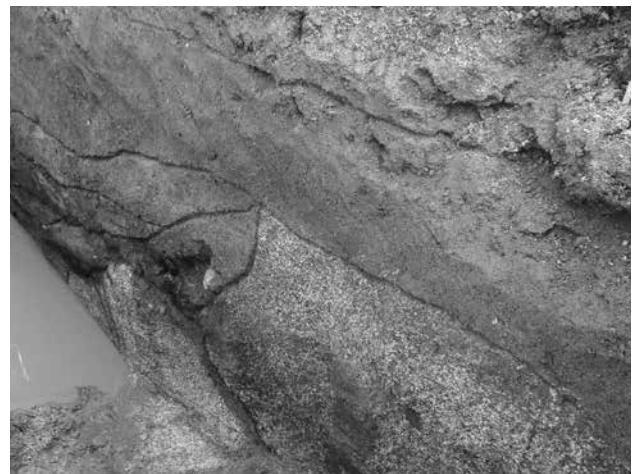
c 19T-3 地山岩盤加工状況 (北西から)
