あき た じょうあと  
**秋田城跡**

古代城柵官衙遺跡検討会 50周年記念資料集

### 古代東北の城柵・官衙遺跡

第4分冊 環境整備編

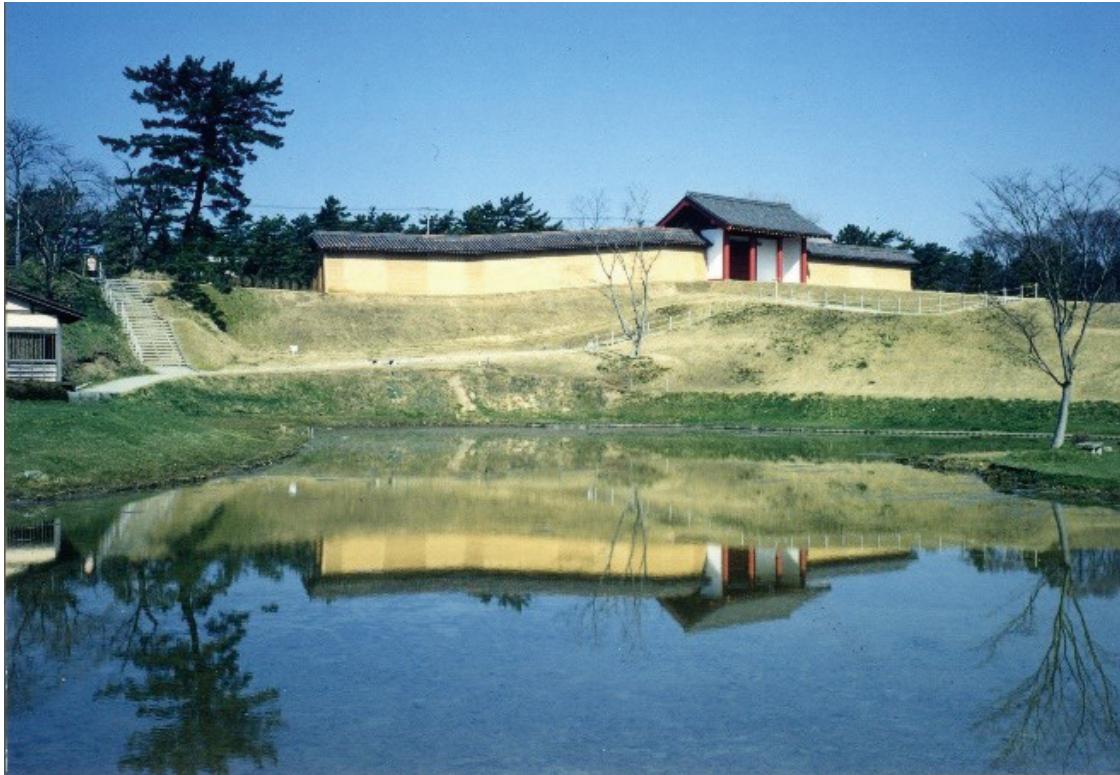
外郭東門・築地堀整備状況

鶴ノ木地区の整備が進む中、城内から鶴ノ木地区への出入り口にあたる外郭東門跡が、平成元（1989）年から2（1990）年の第54発掘調査で検出されたことを受け、平成6（1994）年から4カ年をかけて、地域中核史跡等整備特別事業として、古代城柵秋田城を象徴する創建期の壮麗な外観を持つ外郭東門と瓦葺き築地塀の立体復元が行われた。門の内外には東西大路（城内55m、城外75m、道路幅約12m）も復元された。

外郭東門は瓦屋根の三間一戸の八脚門形式、瓦葺き築地塀は本版築で基底幅2.1m、高さ3.9m、長さ北側15m+南側30mで復元された。東門と築地塀の瓦屋根は、崩壊瓦層などの発掘調査成果に基づき、軒丸瓦・軒平瓦を用いない、軒先を漆喰詰めとする構造で復元されている。

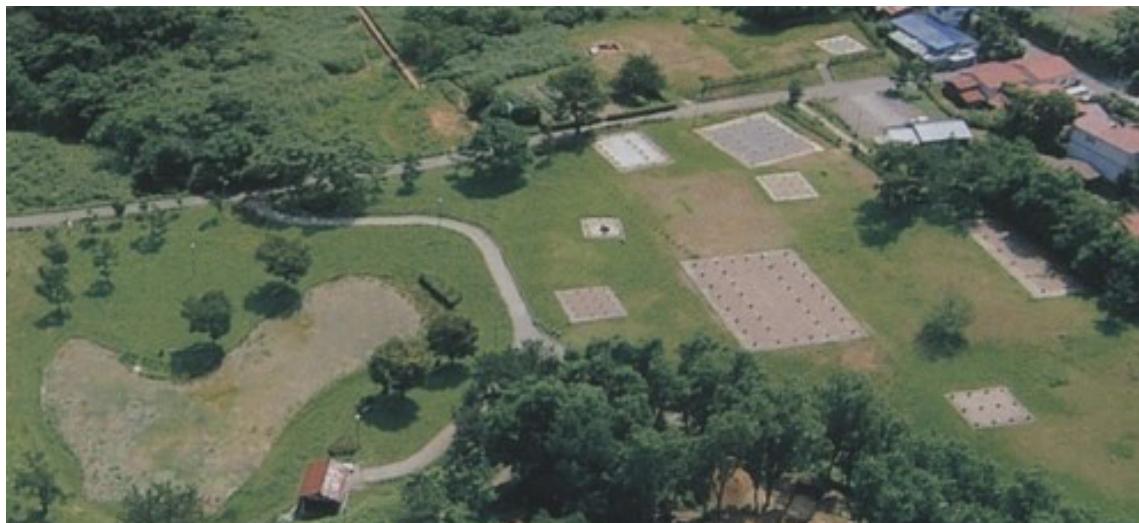
鶴ノ木地区建物群表示・古代の沼地跡復元状況（西から）

鶴ノ木地区最初に着手されたのは、史跡内で最も調査と実態把握が進んだ外郭外南東側の鶴ノ木地区であり、エリアとして歴史的空间の再現と、古代の环境復元を目的として整備が行われた。主な整備としては、南半の小高い岡を中心に奈良時代から平安時代にかけて変遷する大規模掘建柱建物群の平面表示を行い、その北東に付属する天平六年銘の木簡が出土した「天平の井戸」を復元している。

建物群は、奈良時代は付属寺院兼客館と考えられ、平安時代は史書に記録を残す「四天王寺」に比定されている。その変遷の理解のため、重要な2時期を併行して表示している。建物群の北には祓いの儀式も行われた古代の沼地を復元している。また、古代沼の岸边には、「高清水岡」を象徴するものとして、覆屋内に平安時代の井戸枠が湧水を活かした水漬けで露出展示された「平安の井戸」がある。

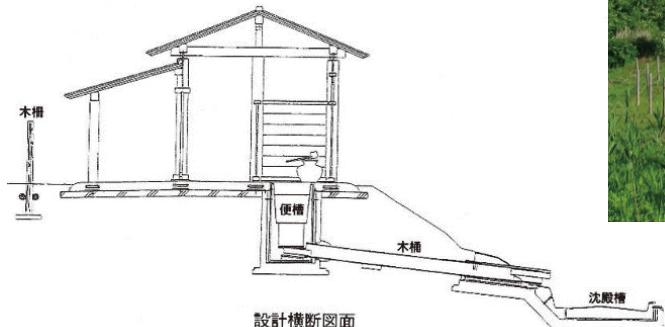
## 古代水洗廁舎復元施設断面図

さらに、鵜ノ木地区においては、政庁域の整備と併行した史跡等総合整備活用整備活用推進事業として、大規模掘建柱建物群の北東に全国初となる古代の水洗廁跡（古代水洗トイレ）の立体復元が実施された。

奈良時代後半の水洗廁跡からは、大陸からの来訪者の使用が考えられる寄生虫卵が検出されており、渤海使の出羽国来航と関係し、秋田城の外交交流施設としての役割や古代秋田の歴史性を象徴する施設として復元されている。

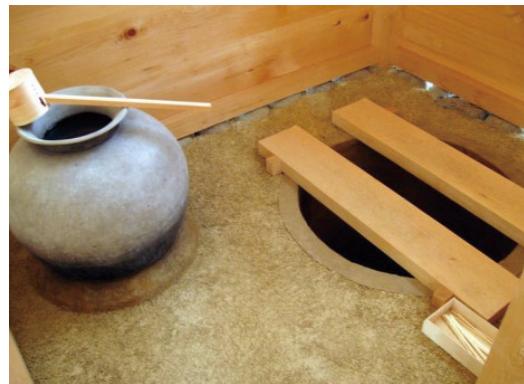
古代水洗廁舍復元狀況

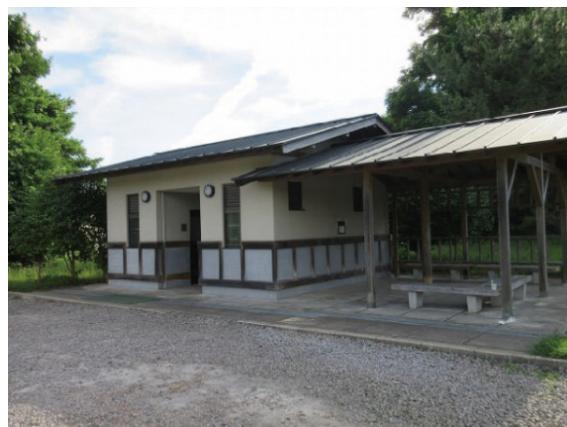
#### 古代水洗廁舍復元狀況（內部）

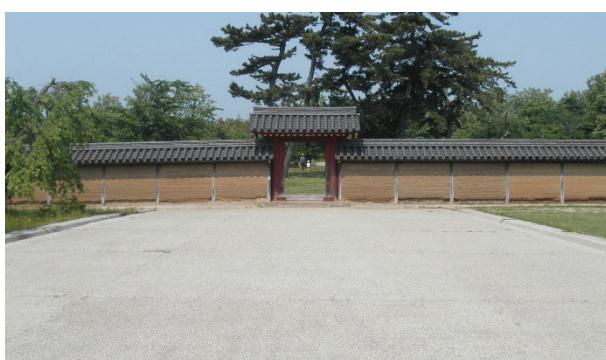
政庁東門・築地堀・城内東大路整備状況

政庁域では正殿や東脇殿、北東建物などの主要建物跡の平面表示と説明板設置に加え、政庁東門と東辺築地堀の立体復元が行われた。政庁西門は棟門形式、瓦葺き築地堀は基底幅 1.2 m、高さ 2.634 m で、本版築で復元された。築

地堀の長さは南側 13 m + 北側 36 m + 北東隅より 11 m で復元された。瓦屋根については、発掘調査成果に基づき、外郭東門と同様に軒丸瓦・軒平瓦を用いない、軒先を漆喰詰めとする構造で復元された。

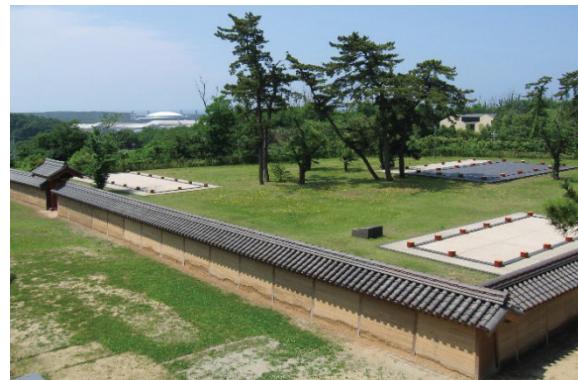
政庁域整備状況

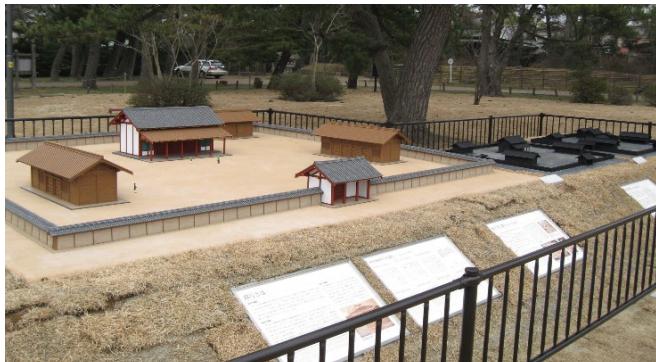
政庁域復元模型

また、旧国道の開削・削平により南西側三分の一が失われた政庁域の全体像や変遷などの総合的理理解に資するよう、奈良時代から平安時代にかけて変遷する政庁の全体模型展示も行った。模型は奈良時代前半の創建期が 1/20、奈良時代後半の II 期と平安時代の III 期が 1/50 で復元表示された。さらに後述する史跡公園連絡橋整備に伴い、AR・VR アプリによる創建期の政庁建物や築地堀の復元表示や解説も行われている。

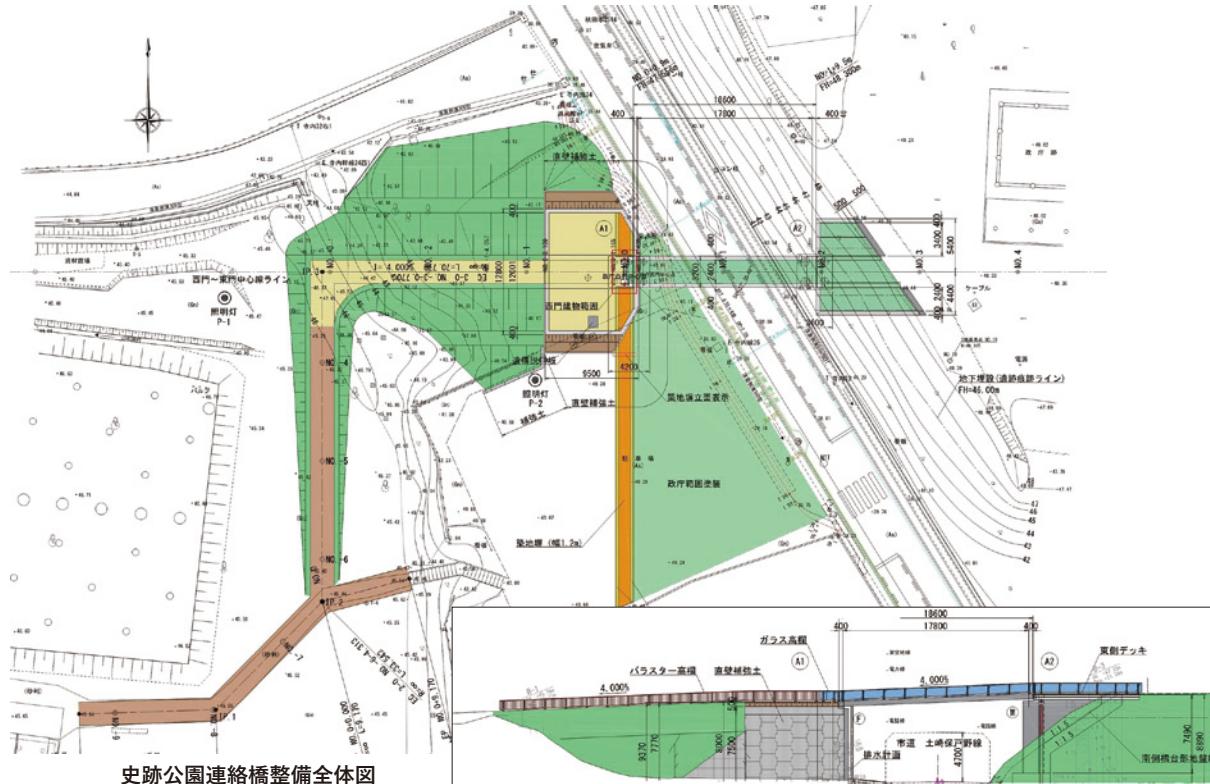
史跡公園連絡橋整備全体図

秋田城跡歴史資料館の建設後、明治期の道路開削により分断された史跡西側において、政府域から鶴ノ木地区の史跡公園との東西一体化を図るとともに、開削により失われた政府西側の復元表示も行う連絡橋の整備が、平成30(2018)年度から令和3(2021)年度にかけて実施された。

連絡橋は橋梁と東側デッキ、西側盛り土広場、西側園路から構成されている。西側広場上には、政府東門と対称となる位置に、政府西門の柱表示と幅1.2mの築地塀の表示やカラーリング舗装により、政府域の範囲を示す工夫がなされている。連絡橋の高欄は政府側と夾雜物なく空間的一体感を持たせるため、ガラス高欄を採用している。

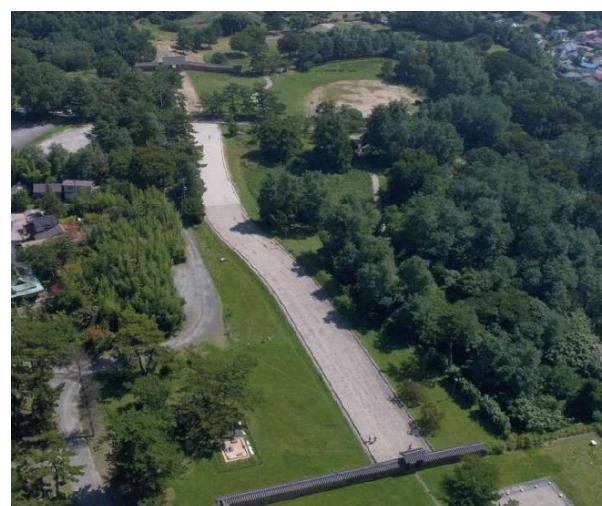
城内東大路整備状況（政庁上空から外郭東門を望む）

現在は政庁と外郭東門間の東西道路（城内東大路）について、政庁側から平成22（2010）年度から令和3（2021）年度にかけて段階的に復元を実施した。これにより、政庁から東門間の一体化が図られ、城内の規模や基本構造の理解が促進された。大路の整備にあたり、凍害・劣化対策として、土系舗装に代わり透水性樹脂舗装が新たに採用され、効果を発揮した。

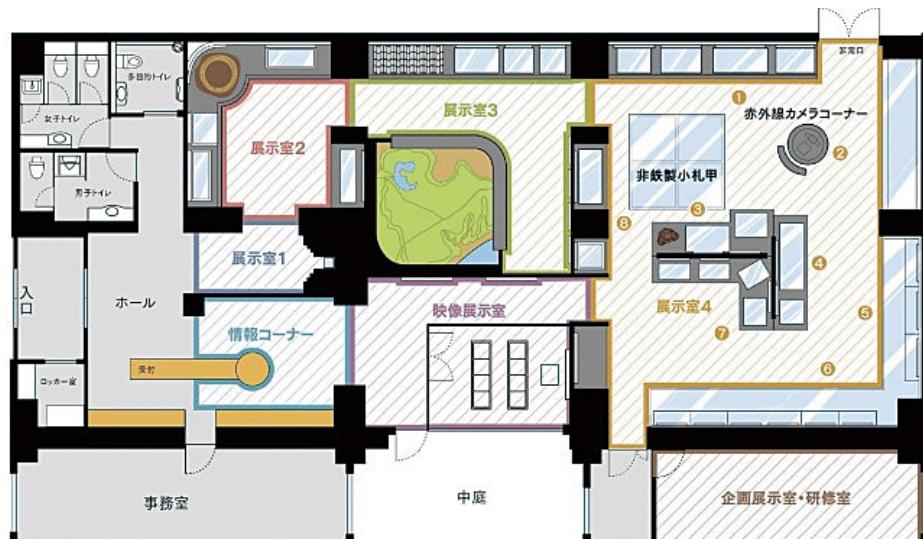
歴史資料館平面図

構造は RC 造平屋建て、建築面積は 446.76 m<sup>2</sup>、延べ床面積は 324.00 m<sup>2</sup>である。巡回型の展示室 4 室と映像展示

室、エントランスと受付・情報コーナー、トイレからなる。

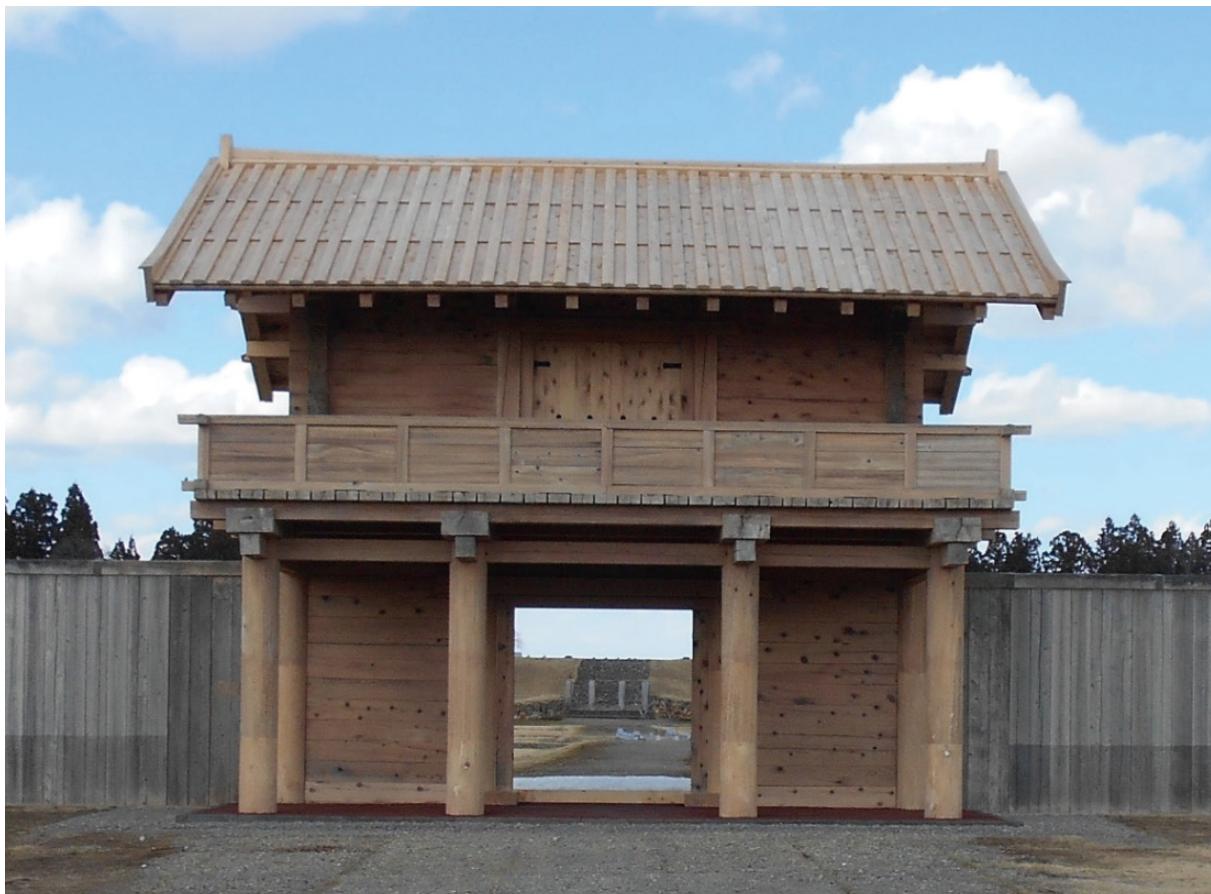
外柵南門（再整備後）

再整備計画では、再整備が必要な復元建造物等として、外柵南門（再整備実施済）、東建物、外郭南門、石壠、外郭西門及び材木塀、政府東方建物群（官衙域）を抽出している。これら復元建造物等は、史跡の範囲を示し、その広大なスケールや古代城柵としての景観・雰囲気を表現するために必要不可欠なものであるため、今後も東建物をはじめ復元建造物等の再整備については、史跡の本質的価値である遺構の保存を前提に計画的に実施し、定期的に維持管理やメンテナンスを実施することが求められる。

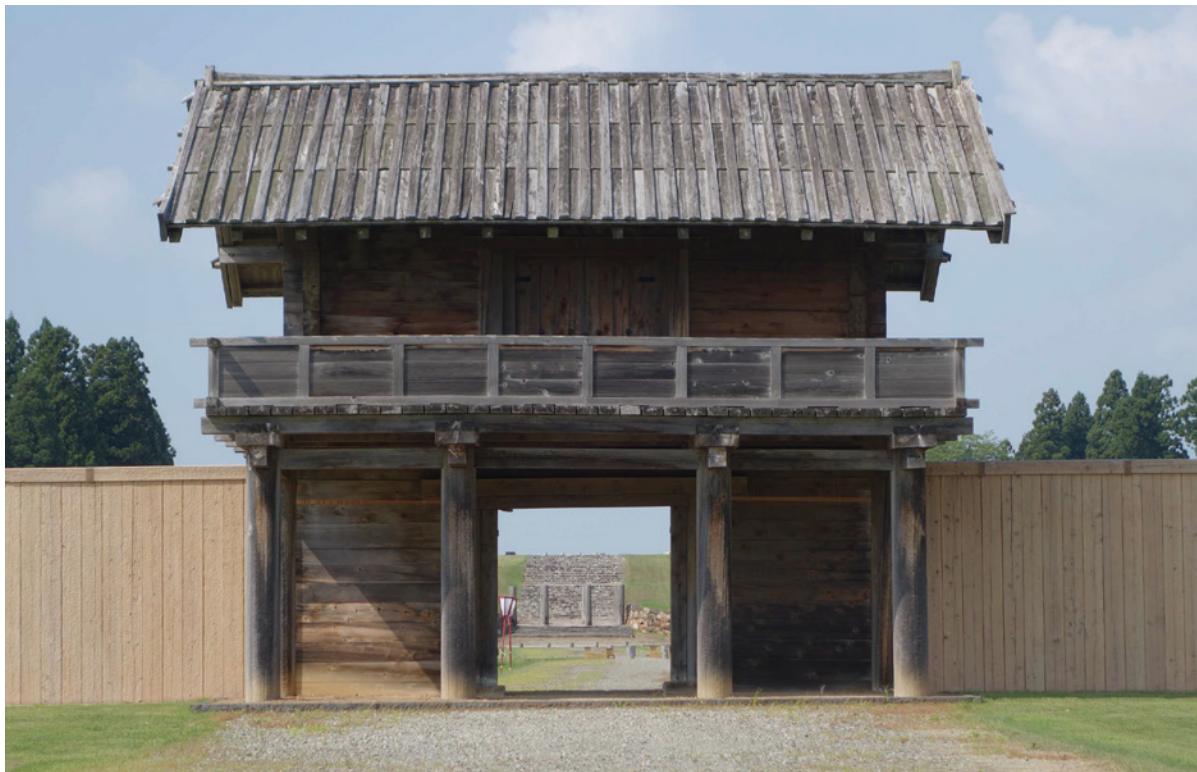
外柵南門(令和元年8月撮影)

このため、これらの復元建造物等に耐震化や使用木材の長寿命化を加えた「再整備」を図って概ね復元・整備当時の姿に戻し、史跡見学者・利用者の確保及び維持・拡大に努めることを目的として、令和元（2019）年度から令和2（2020）年度にかけて「史跡払田柵跡復元建造物等再整備事業基本計画」を策定した。この計画に基づき、令和3（2021）年度から令和4（2022）年度にかけて外柵南門の再整備を実施した。外柵南門については平成27（2015）年度に調査診断を行い、柱材根元の腐朽が著しいことを確認するとともに、屋根材腐朽、扉材変形、門全体の南東側

屋根材については、部分的に苔で覆われていた痕跡があり、使用木材が湿潤と乾燥、冬季には積雪の影響で水分が凍結と融解の状態を繰り返したと思われる。棟、鬼板、水切りあおり板、瓦棒、長板葺き、水切板の雨掛り面は、湿潤と乾燥を繰り返したことによる腐朽が確認され、瓦棒を止めている和釘の木栓部分、瓦棒と長板葺きの隙間等から水分が入り込み、腐朽が進んだことが確認できた。また、木材の乾燥収縮によって木材を組んでいる部分に隙間やズレが生じており、そこから内部及び屋根裏に水分が入り込んでいることも確認できた。

柱材については、地中は常に湿潤状態にあり、地中部の柱、地覆の腐朽が確認できた。特に柱の地上部から割れている箇所、柱と地覆の接点で材木深くまで腐朽が進んでいた。なお、柱内部の腐朽範囲は確認できなかった。

また、建物全体にわたって、乾燥収縮による材木の纖維方向への割れが確認できた。特に柱材については割れ幅 10mm 以上、深さ 100mm 以上と大きく割れているものもあり、この纖維方向の割れについては、材木の端部から端部まで割れが続いているものや、仕口、継手加工の入隅部分から割れが始まっている箇所もあった。

ことを確認できたが、積載荷重、木材の乾燥収縮等による建物の沈下が見られ、南東側の柱の腐朽度合いが他の柱よりも大きいことから、建物全体が南東側へ傾斜していることが確認できた。この傾斜によって、柱と壁に隙間が生じていることも確認できた。

これらの諸問題に対処するため、令和3（2021）年度は主に柱材の根継ぎを行い、令和4（2022）年度は屋根材及び扉材の新調と、塗装工事（カビ・アク・シミ抜き及び木材保護塗料の塗布）を行った。

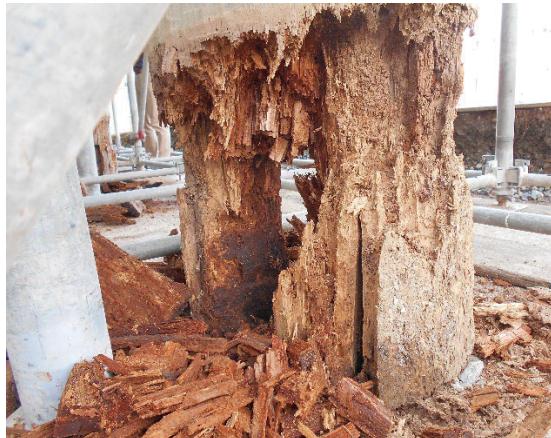
柱材(根元)腐朽状況

**【柱材】：** 柱の根元が地面（土）と直に接し、地中内部が常に湿潤状態であったこともあり、木材腐朽菌やシロアリの被害を受け、内部が著しく腐朽していた。特に南東側の柱材の腐朽が著しく、2階部分の積載荷重もあって門全体が南東側へ傾斜していることが確認された。この傾斜によって壁材に隙間が生じていた。

門全体をジャッキアップ（揚屋）して傾斜や歪みを補正、壁材等の隙間をなくすとともに、既存柱材の腐朽部分を撤去し、別の木材を根継

ぎ（金輪継ぎ）した（上図参照）。

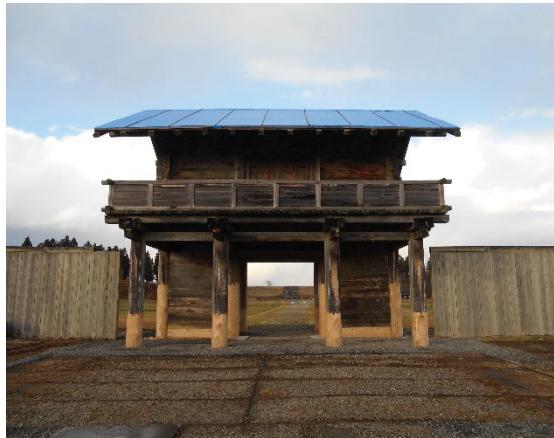
根継ぎ完了状況

基礎部分は、柱や壁材部分の基礎コンクリートを嵩上げして木材が舗装部分と接する部分を最小限とした。

舗装は三和土舗装からアスファルト舗装（擬土仕上げ）に変更し、柱材が地面（土）と直に接しない設計とした。

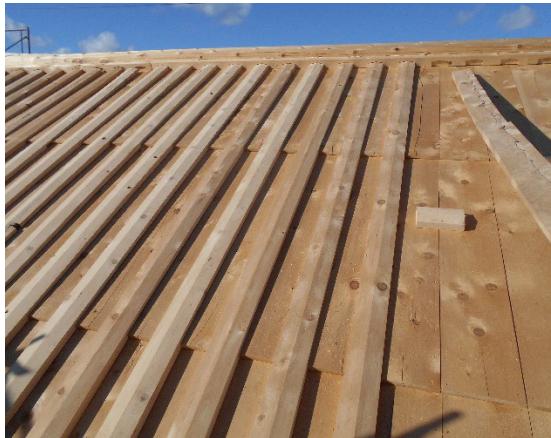
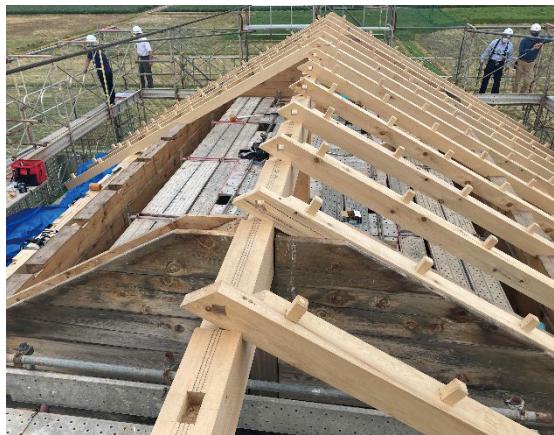
屋根材取付状況

**【屋根材】：** 木材が雨水や積雪によって湿潤・乾燥、水分の凍結・融解を繰り返したことによるひび割れや腐朽が全体的に確認された。このひび割れから更に内部に水分や木材腐朽菌が入り込み、より内部まで腐朽が進んでいた。

屋根材は全て新材に交換し、内部に防水ゴムシートを入れ込むことで内部まで水分が侵入す

ることを防ぐ設計とした。また、木材同士の継手部分には水分侵入防止のためエポキシ樹脂でシーリングを行った。
