平泉遺跡群発掘調査報告書

祇園Ⅱ遺跡第20次

平泉町教育委員会

報告書抄録

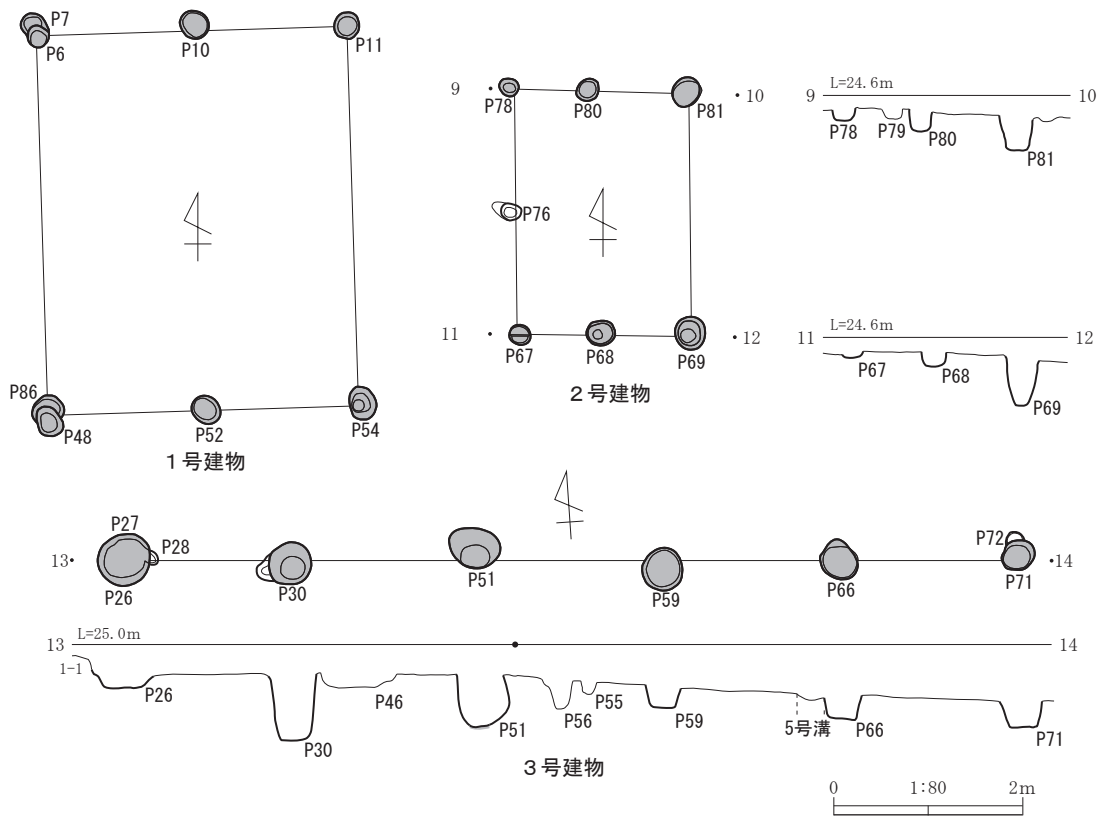
第6図 遺構 掘立柱建物跡平面図・エレベーション図 (1/80)

調査区の中央と南東側及び南側で柱穴が直線状に並ぶ展開が認められ、掘立柱建物跡3棟(1号建物～3号建物)を推定した。検出した柱穴の直径は20～40cm程の円形や楕円形を呈するものから直径15cmに満たない小穴が含まれる。3棟の建物跡以外に展開を捉えることが出来なかった柱穴が多く残るが、これらも小規模な建物を構成していたと考えられる。前身建物は本調査の事前に解体された既存の住宅を指し、この建物の基礎は直径40～50cmの円礫の上に柱を据えた建物であった。柱筋に合わせて礎石を配置し、縁の下に長方形に切り出した角礫を連ねて外周を囲っていたが、住宅を解体する際にこれらの礫はすべて移動されていた。地権者の話によれば「父から解体した建物は大正12年建築の建物と聞いていた」とのことである。柱穴1・2・12・22・36・42・64・90が礎石掘方の痕跡である。検出した掘立柱建物跡の内、1号建物と3号建物の2棟は雨落溝とみられる溝跡と並行し、埋土の様相から近世の建物跡と推定した。2号建物は5号溝東よりも古く、近世もしくはこれ以前と推定した。柱穴からの出土遺物を表5に示す。

1号建物 調査区中央で検出した6個の柱穴(7・10・11・86・52・54)により想定した建物跡である。東西2間×南北1間の規模で、N2°Wの軸線をもつ南北棟の建物とみられる。5号溝と並行し、平面の配置から門もしくは小規模な倉庫と推定した。北辺(柱穴7・10・11)と南辺(86・52・54)の柱間はいずれも1.70m等間で、北辺と南辺の距離は4.00mである。新旧関係は南西側の柱穴86が柱穴48に切られる。

2号建物 調査区南東側で検出した6個の柱穴(67・68・69・78・80・81)により想定した建物で、柱穴74・75と展開する場合は東西2間以上×南北1間以上の規模を持つ。N2°Wの軸線で、南北軸の5号溝と並行するが、南辺の柱穴68・69が5号溝東に切られている。柱間は北辺(柱穴78・80・81)が西から0.80mと1.05m、南辺(柱穴67・68・69)が西から0.85mと1.00mの間隔があり、北辺と南辺は柱間2.60mである。柱穴68と69から柱穴74・75は各々2.60mの間隔で、2号建物が南側や東側に展開する可能性がある。埋土は掘方が地山ブロックとにぶい黄褐シルトの混土、柱痕跡は灰黄褐シルト主体である。遺物は柱穴69の柱痕跡から12世紀の手づくねかわらけ3が出土した。これは

3号建物 調査区南側で検出した6個の柱穴(26・30・51・59・66・71)で想定した建物跡である。直径40～60cm程の比較的大きな柱穴が東西方向にN 93° Eの軸線で並ぶ。柱間は1.90～2.00m等間でこれを北辺として南側に展開する建物と考えられる。5号溝東の軸線方向が一致し、年代は近世と推定した。柱穴59から1.80m南の南壁沿いで同規模の柱穴63を検出し、南側に展開する柱穴の一つの可能性はある。

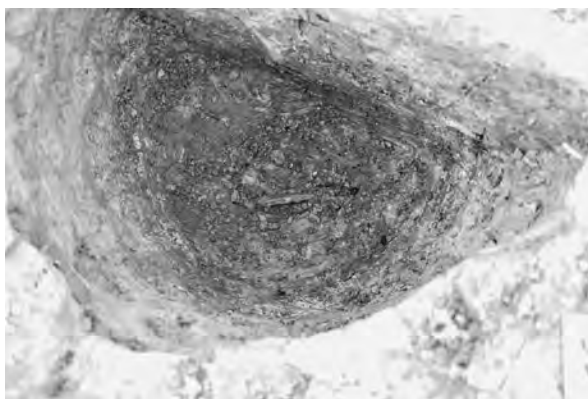
2号建物柱穴69柱痕跡かわらけ3出土 (西から)
