長岡京市文化財調査報告書

第 80 冊

第1章 乙訓寺第30次調査概要

第2章 乙訓寺第32次調査概要

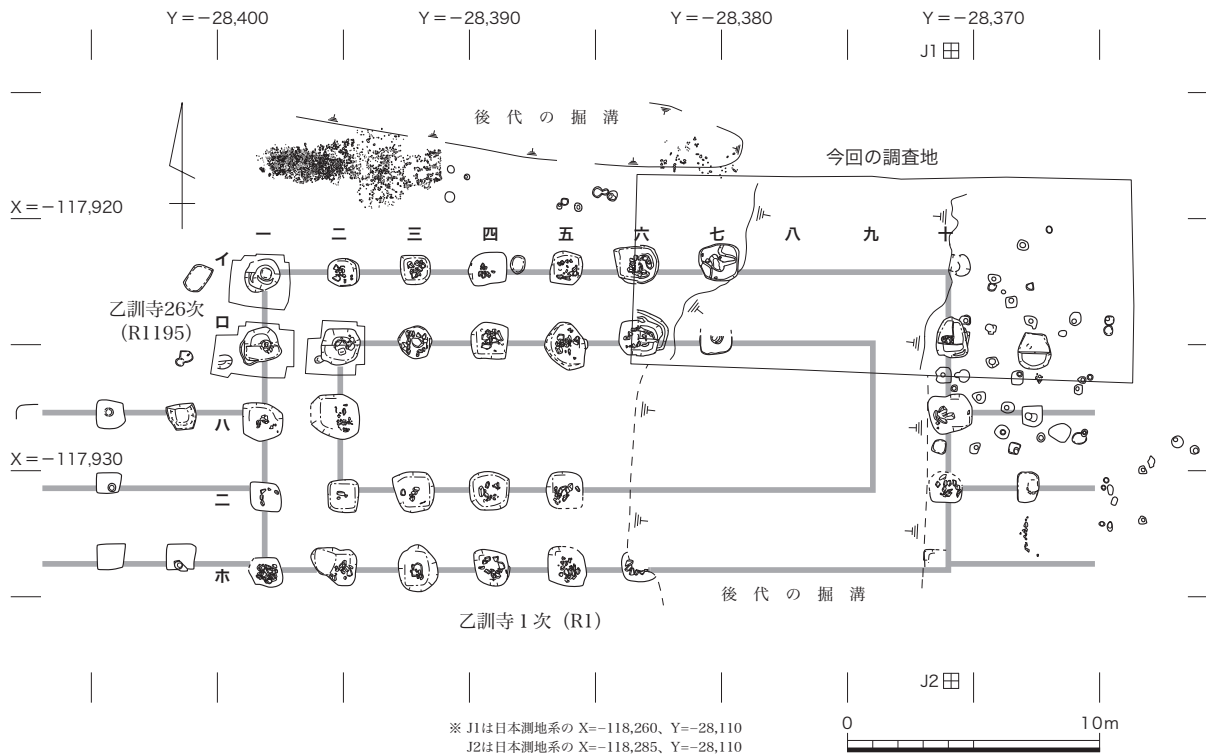
第3図 乙訓寺推定講堂跡検出遺構図 (1/300)

乙訓寺の講堂は、東西9間、南北4間の四面廂付の東西棟礎石建物である。第1次調査では建物礎石はすでに失われていたが、礎石下の柱穴掘形内には、礎石を下から支える詰石が残された状況であった。

柱穴の呼称については、北西隅柱を始まりとして、南北柱列を「イ～ホ」、東西柱列を「一～十」とした(第3図)。今回の調査では、イ六、イ七、イ十と、ロ六、ロ七、ロ十を確認した。

今回の調査では、講堂の北東隅柱イ十、東側柱ロ十を確認するとともに、後代の掘溝下から身舎の柱穴ロ七を新たに確認することができた。すでに第20次調査で、北西隅柱イ一、西側柱ロ一が確認されていることから、柱間は、桁行梁行ともに約3.0m等間。身舎と廂の柱掘形はほぼ変わりなく、東西棟の規模は約27mである。発掘当初からすでに礎石が失われていた中で、さらに柱穴上面が削平されたイ一・ロ七、詰石とその下から掘立柱の柱痕跡が確認されたロー・ロ二・ロ六など、個々にみれば別物のようにみえる。その後の土地利用によって改変の度合いが異なる状況が明らかになった。古代の伽藍と寺域、周辺施設の解明が待たれる。

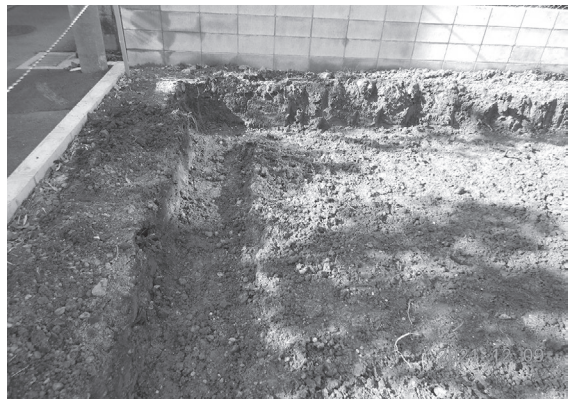
第15図 第21262次調査 断面状況 (東から)

調査は、令和3年12月9日に実施した。基礎工事の掘削は、地表下0.6 mまで行われた。土層層序的には、表土で暗茶褐色土層、暗黄灰色粘質土層、そして掘削底で暗茶褐色粘質土層を確認した。暗茶褐色粘質土層は、土師器の細片を含むものの時期不明の遺物包含層である。

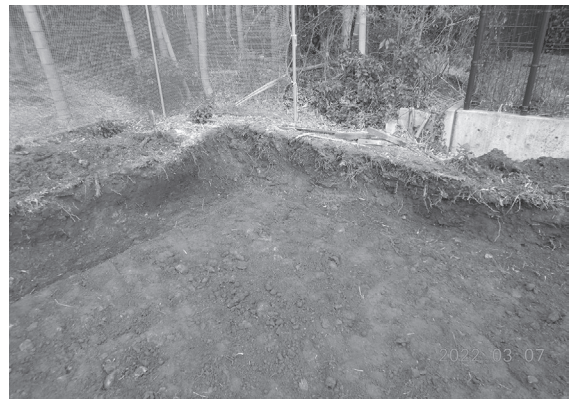
第17図 第21341次調査 検出状況(南東から)

調査は、令和4年3月7・8日に実施した。基礎工事の掘削は、地表下0.4～0.5 mまで行われた。土層層序的には、層厚0.2 mの竹藪腐植土層直下で黄褐色砂礫層または黄褐色粘質土層の地山を確認した。敷地の北西隅部の土層断面で、この地山層を掘り込んだ黒褐色粘質土を埋土とする遺構を2か所検出した。西壁側は幅0.9 m、深さ0.3 m以上を、東側は幅0.7 m、深さ0.2 m以上を測る。状況的に柱穴または溝と思われる。残念ながら、ともに遺物の出土は確認できなかった。

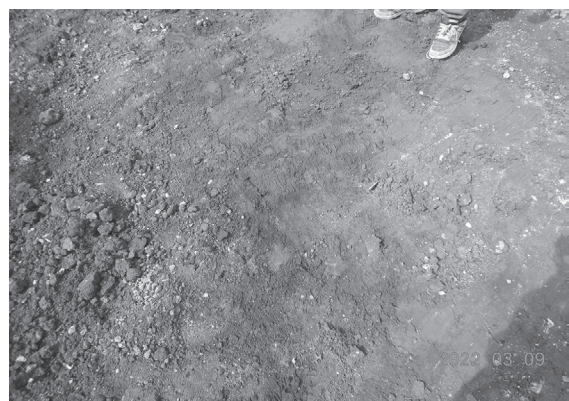
第19図 第21344次調査 包含層検出状況

調査は、令和 4 年 3 月 9 日に実施した。基礎工事の掘削は、地表下 0.15 m、一部 0.35 m まで行われた。土層層序的には、地表下 0.15 m の盛土直下で、中世期の遺物を包含する茶褐色粘質土の遺物包含層を確認した。所々でやや土色の異なる暗茶褐色部分も見られたものの、精査の結果、薄く堆積するものであった。また、最深部の表土下 0.35 m で黄橙色砂礫土層の地山も確認している。遺物包含層からは、土師器の杯、須恵器の甕体部片などの小片のほか、凸面をヘラケズリした平瓦片を採集することができた。

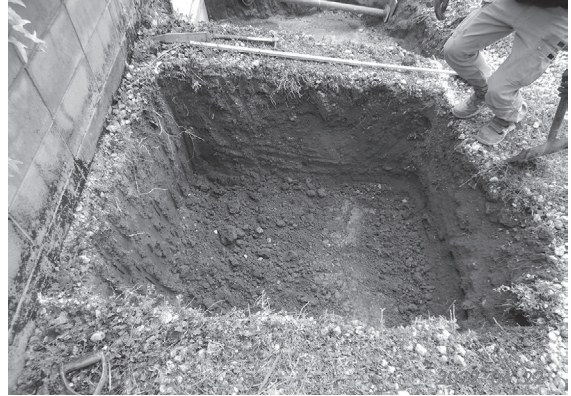
第21図 第22013次調査 検出状況 (西から)

調査は、令和 4 年 4 月 21・22 日に実施した。基礎工事は、一辺 1.5 m、深さ 0.7 m 程の縦穴を南東側に 4 か所、北側に 7 か所掘削するもの。現地地表下 0.3 m まではコンクリート碎石と造成盛土。そしてその直下には、黄茶褐色粘質土の地山層とそれを穿つ暗灰色粘質土を埋土とする旧耕作溝跡が確認できた。造成時に旧耕作土は除去されていたものの、旧耕作溝跡は深さ 0.3～0.4 m 程残存することから、調査地周辺においては、遺構の存在する可能性も期待してよいだろう。

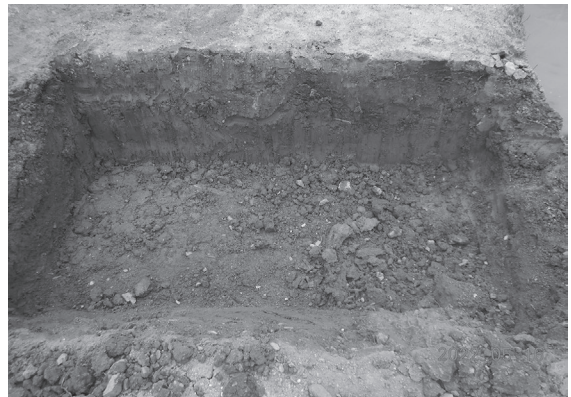
第23図 第22023次調査 断面状況 (北から)

本調査は、個人の木造住宅建設工事に伴い実施した。調査地はうぐいす台に所在し、長岡京の条坊復原では右京四条四坊四町に該当する。調査地は標高 37.5 m 前後の宅地で、地形分類では段丘を覆う扇状地上に位置する。調査は、令和 4 年 5 月 16 日に実施した。基礎工事は、地表下 0.2 m、一部 0.8 m までの掘削。地表下 0.4 m で層厚 0.15 m 程の暗灰色粘質土層の旧耕作土を、地表下 0.55 m で地山と思われる黄灰色粘質土層の堆積を確認した。

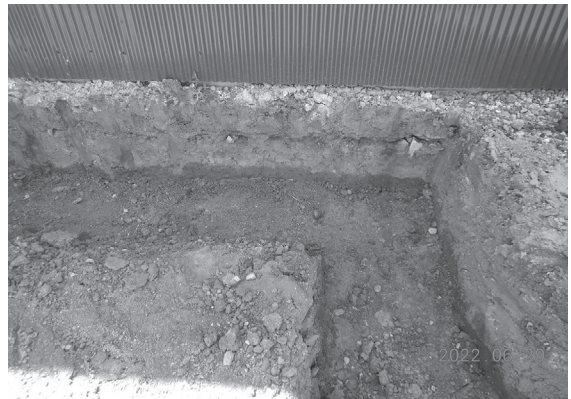
第25図 第22061次調査 断面状況 (北から)

調査は、令和4年6月29日に実施した。基礎工事は、地表下0.45 mまで掘削された。土層の堆積状況としては、造成盛土層直下の表土下0.35 mで、層厚0.1 mの暗灰色粘質土層の旧耕作土を確認した。今回の調査成果からは、開発による攪乱の影響は軽微で、現表土下には比較的良好に旧地形が残っており、未発見の遺構が残存する可能性が考えられた。今後の調査に期待したい。

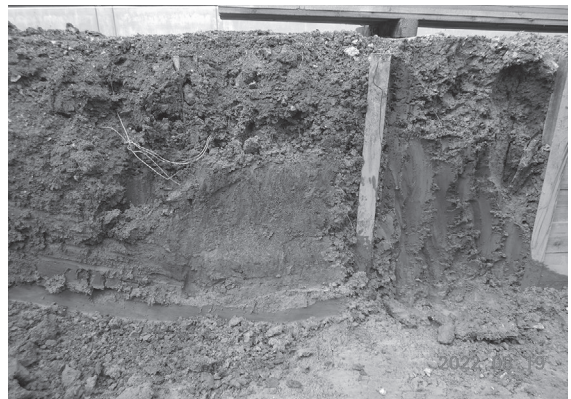
第27図 第22103次調査 断面状況 (東から)

調査は、令和4年8月18～24日に5日間に実施した。基礎工事は、地表下2.5 mまで掘削された。土層の堆積状況としては、盛土層直下の表土下0.6 mで、層厚0.3 mの暗褐色砂質土層をはじめ、淡茶灰色砂質土層、暗褐色粘質土層といった旧土層層序を確認した。これらの堆積層以下は、淡灰褐色粘質土、淡褐色白色砂礫層などの地山層が続く。今回盛土直下の堆積層では、遺構・遺物は確認できなかったが、状況的に本調査地についても、現表土下には比較的良好に旧地形が残っており、未発見の遺構が残存する可能性が高いと考えてよいだろう。今後の調査に期待したい。

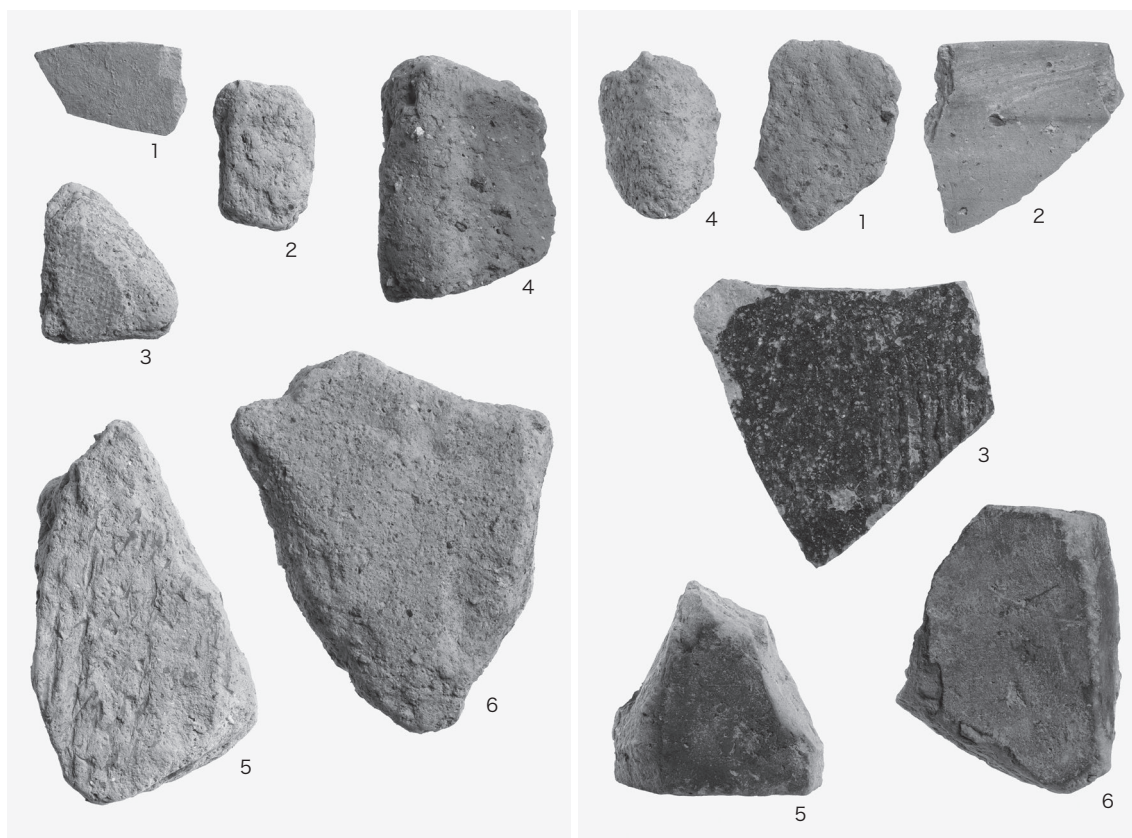
柱穴イ七 (図版五(2)) 須恵器(1・2)、瓦(3~6)がある。1は、杯底部。3・5は、内面に布目痕跡。6は、内面を強いナデ調整。

(2) 柱穴イ七 出土遺物
(1・2:須恵器、3~6:瓦)

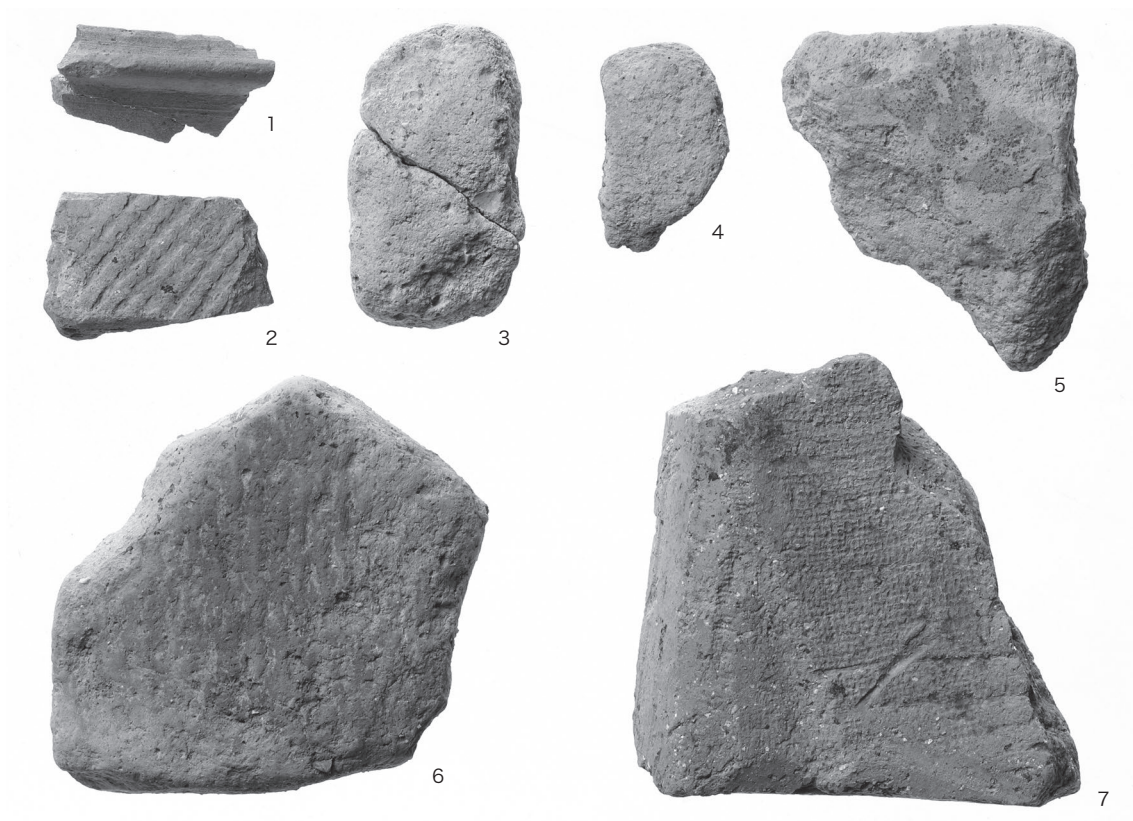
各柱穴補遺 (図版六(2)) 須恵器(1・2)、瓦(3~7)がある。1は、杯身の受部と立ち上がり。2は、甕。格子ふうタタキメと同心円文の当て具痕がある。6は、外面に縄目タタキ。内面に布目痕跡。7は、端面をへら調整する。

(2) 各柱穴補遺 (1・2: 須恵器、3~7: 瓦)
