長岡京市文化財調査報告書

第81冊

第1章 恵解山古墳第13次調査概要

— 長岡京跡右京第1274次(7ANQKK-13地区)調査 —

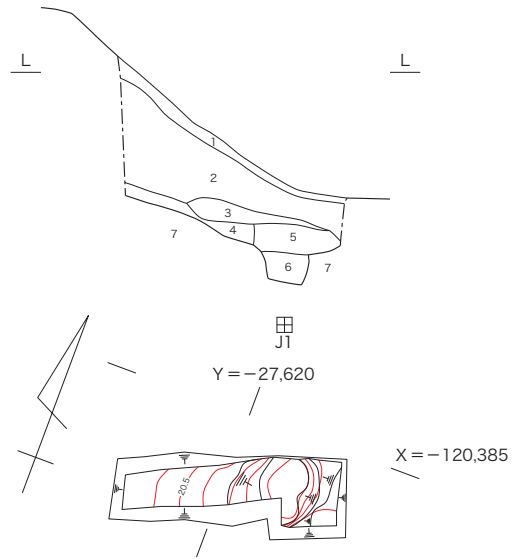
2 トレンチ

2トレンチ 前方部に設けられた墓地東側傾斜面の北寄りに、幅 0.45 m、水平距離約 1.5 m の調査区を設定した。

2トレンチでは、表土の下に造成土（真砂土・砕石を含む）があり、地表面下 30～90cm で前方部の墳丘盛土が現れる。墳丘盛土は後円部と異なり、茶灰色を呈するやや粘性の強い土であった。また、小礫が比較的多く含まれている。調査区の東端には、墓地造成時のものと考えられる攪乱坑が認められた。確認した墳丘盛土は標高 20.1～20.7 m であるが、低い値は攪乱の影響を受けたものである。現地形を形成する造成土には、真砂土・砕石などが認められる。真砂土は非常に軟弱で、厚さ 20～70cm で西側に厚く施される。造成土からは棧瓦片が出土しているが、古墳に伴う遺物は認められない。

- 1 表土
 - 2 淡黄土色砂質土 <10YR8/4> 真砂土
 - 3 暗灰褐色砂礫 <N3/> 碎石混じり } 造成土
 - 4 濁淡茶灰色弱粘質土 <5YR4/3>
 - 5 濁暗茶灰色弱粘質土 <10YR5/2> } 攪乱
 - 6 濁淡灰褐色砂礫土 <10YR4/1>
 - 7 暗茶灰色弱粘質土 <7.5YR6/6> 小礫混じり 墳丘盛土
- L=21.5m

前方部に造成されている墓地の東側では、傾斜面から平坦地の隅部において3ヶ所のトレンチを設けて墳丘盛土などの確認を行った。平坦地隅部における墳丘盛土の高さは、北から2トレンチが標高20.4m、4トレンチが同20.4m、南端の3トレンチが同20.6mである。現状の平坦地も南辺以外がほぼ水平に造成されていることから、南端の3トレンチ周辺を除く範囲の墳丘盛土が墓地造成時の削平により平坦化されたものと考えられる。また、2～4トレンチの造成土では、真砂土の状況に相違が認められた。平坦地の隅部で比較すると、北側の2トレンチでは厚さ20cm程の真砂土が認められるのに対し、4トレンチでは僅かに傾斜面で認められ、南端の3トレンチには真砂土が認められない。全体として前方部上の墓地造成に伴う真砂土が北側に厚く施されたことを示すものである。

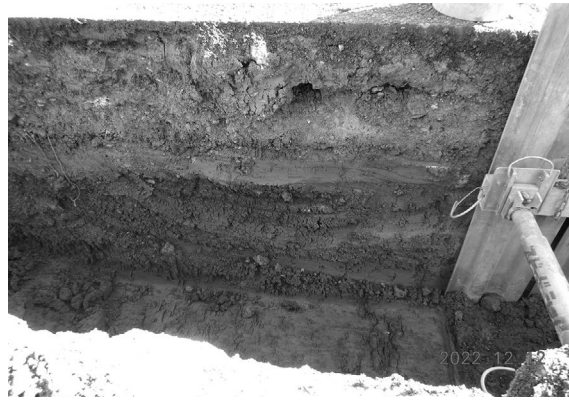
第10図 第220197次調査 土層断面 (西から)

調査は、令和4年12月12・13・15日に実施した。地表下1.5～2.1 m程の掘削。地表下0.6～1 m程の盛土直下で黄褐色粘質土層、暗褐色粘質土層、そして、暗赤褐色粘土層・砂礫層の地山層を確認した。

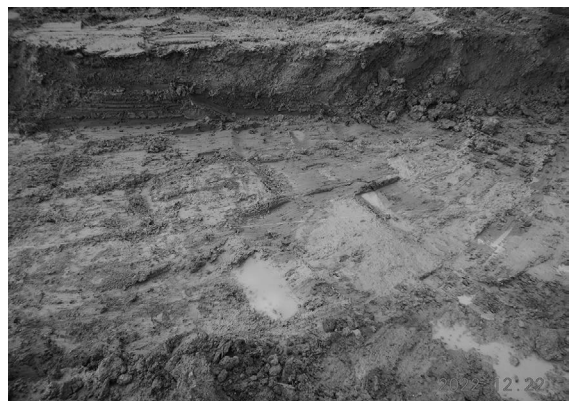
第12図 第220207次調査 検出状況 (東から)

調査は、令和4年12月21～23日に実施した。基礎工事の掘削は、地表下0.6 mまで行われた。土層層序的には、基本的に表土層である耕作土とその下の地山層を確認した。敷地北東隅での観察では、層厚0.15 mの茶灰褐色粘質土の耕作土直下、層厚0.3 m程の黄橙褐色粘質土層、層厚0.15 mの明黄褐色シルトの地山を確認した。そして、この地山層を穿つ茶褐色粘質土の遺構を確認した。この茶褐色粘質土層を埋土とする遺構は、工事掘削幅1.5 m範囲内で最大8.7 mの広がりを持つことが判明した。

今回の調査では、長岡京跡に係わる遺構・遺物は確認できなかった。ただ、確認された遺構については、状況的に前述の長法寺遺跡の環濠の一部である可能性も考えてよいのかもしれない。

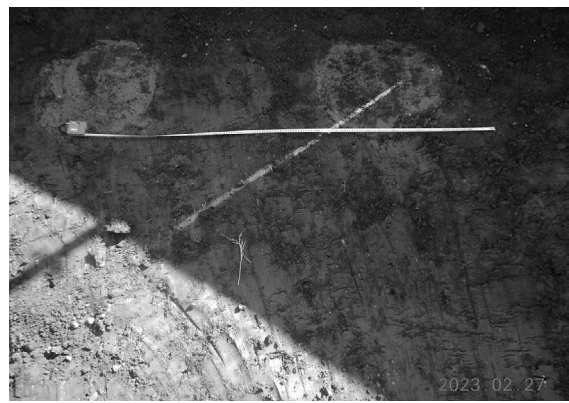
第14図 第220249次調査 検出状況(西から)

調査は、令和5年2月20・27日に実施した。基礎工事の掘削は、地山層までの地表下0.5 m前後まで行われた。土層層序的には、削平された地表下0.5 mの盛土直下で黄褐色粘質土層の地山層を確認した。そして、この地山層を掘り込んだ炭を多く含んだ暗茶褐色粘質土を埋土とする遺構を2ヶ所検出した。径0.3 m程を測る平面円形の柱穴と思われる。残念ながら、ともに遺物の出土は確認できなかった。

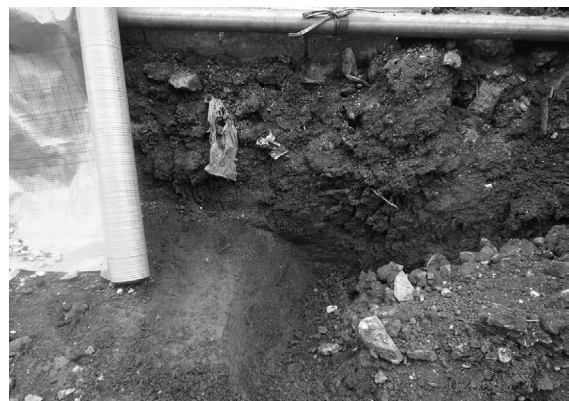
第16図 第220271次調査 土層断面(東から)

調査は、令和 5 年 3 月 17 日に実施した。基礎工事の掘削は、地表下 0.8 m まで行われた。土層層序的には、地表下 0.4 m 程の盛土直下で明赤褐色シルト層の地山を確認した。そして、この地山層を穿つ黒褐色砂質シルト層が認められたが、土層断面でも明瞭な掘形を確認することはできなかった。ただ、上層部は大きく攪乱を受けていることや明らかな土色の違いから、遺物包含層ではなくこの黒褐色砂質シルト層を埋土とする遺構の残欠と判断してよいかもしれない。

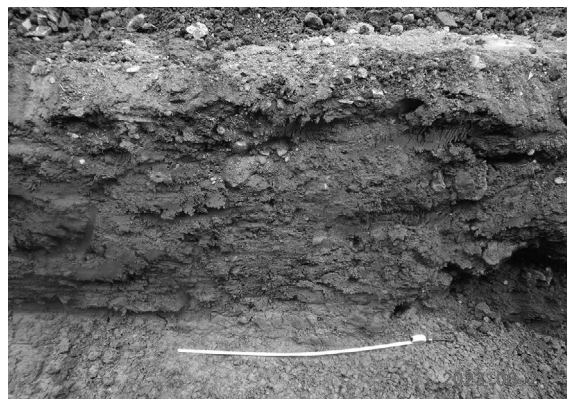
第 18 図 第 230065 次調査 検出状況 (東から)

調査成果としては、大局的には敷地内の北端部のみ地表下 0.3 ~ 0.4 m 程で、鉄分を含む黄灰色粘質シルト層などの地山を穿つ黒褐色土層を埋土とする時期不明の土坑・溝などが見られた。しかしながら、試掘溝のほとんどは、旧構造物建築時などにより大きく攪乱を受けており、特に南半部に至っては、近・現代の厚い整地土の堆積が確認できた。

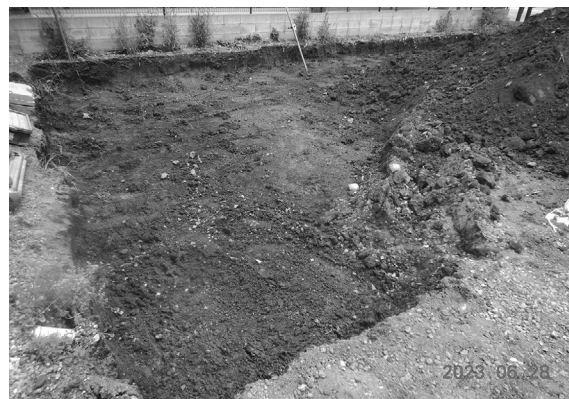
第20図 第230070次調査 検出状況(北西から)

調査は、令和5年6月28日に実施した。基礎工事は、建物範囲全面において地表下0.5mまでの掘削が行われた。土層層序的には、現表土直下0.1m程で層厚0.3m程の暗灰色砂質土層・暗黄灰色粘質土層の旧耕作土層を、地表下0.4mで黄橙色砂礫土層の地山を確認したことから、既に大きく削平を受けていることが判断できた。しかしながら、対象地の北端部で検出長7.6m、検出幅2.7mを測る落ち込みを確認することができた。炭・土器細片を含む暗茶褐色粘質土を埋土とするもので、地山を穿った幅の広い溝状遺構である。遺物は小片ながら、概ね長岡京期を中心とするものと思われる土師器の皿・高杯の脚部片などのほか、製塩土器やスサ入りの擁壁小片なども採取することができた。

本調査の南側は、JR西日本京都線の長岡京駅西口地区の市街地再開発事業に基づく、長岡京駅前線の道路拡幅工事に伴う調査として、平成16年度に連続的に発掘調査が実施されている。今回の調査成果については、本調査地と南接する右京第836次調査^(注)で得ることのできた遺構・遺物の広がりを確認したと判断してよいだろう。

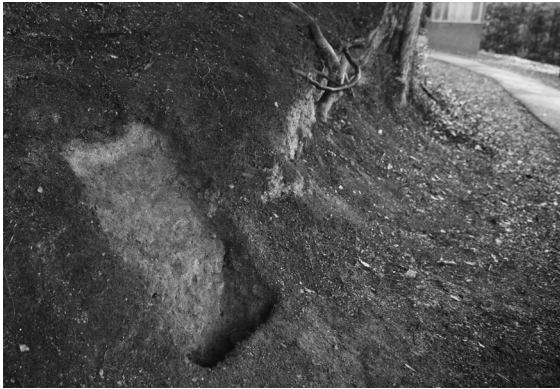
(3) 1 トレンチ全景（南東から）

1トレンチ 後円部の東側に設けられた切り通しの傾斜面に、幅 0.55 m、水平距離約 0.7 m の調査区を設定した。

1トレンチでは、厚さ 5～20cm の腐葉土である表土を除去すると、淡黄灰色を呈し良く締まった墳丘盛土が現れる。確認した墳丘盛土の高さは、標高 20.3～20.95 m である。墳丘盛土の確認状況から、現在、樹木の幹部付近に露出している土も墳丘盛土であることが分かった。なお、墳丘盛土が崖状を呈する範囲の下には、切り通しの影響を受け墳丘盛土が崩落した土が堆積していた。1トレンチからは遺物が出土していない。

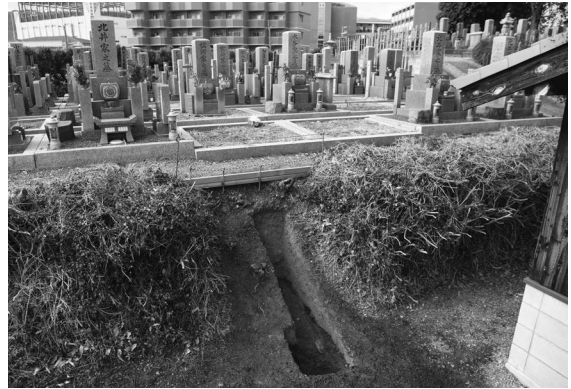
(4) 2 トレンチ全景（南東から）

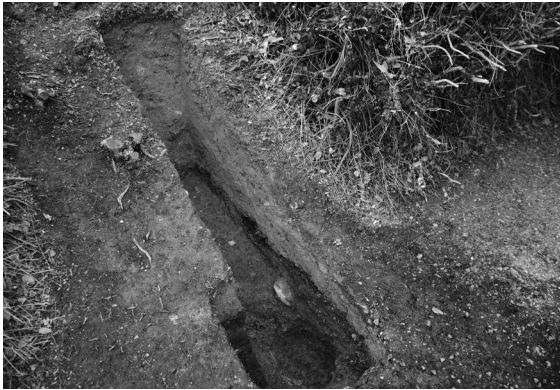
(5) 2 トレンチ墳丘盛土と造成土（南東から）

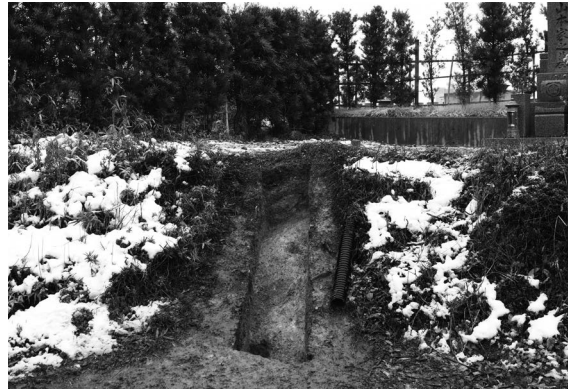
(6) 3 トレンチ全景（北東から）

3トレンチ 前方部に設けられた墓地東側傾斜面の南寄りに、幅 0.5 m、水平距離約 2.1 m の調査区を設定した。前述したように本トレンチの西側、前方部墳頂平坦面では副葬品埋納施設が発見されており、現在は陶板によって明示されている。

3トレンチでは、表土下に造成土があり、地表面下 15～40cm で前方部の墳丘盛土が現れる。墳丘盛土は黄灰色を呈する粘性の強い土であった。少量ながら小礫が含まれており、2トレンチの墳丘盛土に近い。調査区西端では部分的に黄褐色砂礫土の墳丘盛土が認められた。確認した墳丘盛土の高さは、標高 20.6～21.7 m である。調査区内では、墳丘盛土面の傾斜が東側への傾斜から南東側へ変わる状況が認められた。造成土には、真砂土・砕石などが認められず、2トレンチの状況と大きく異なる。調査区下端部の造成土は、真砂土に似た土を含んでいるが部分的なものであった。造成土からは陶磁器片が出土しているが、古墳に伴う遺物は認められない。

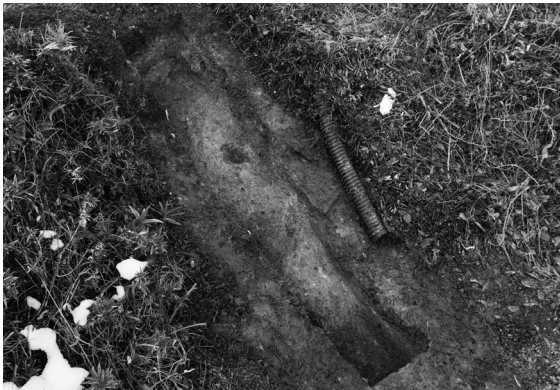
(7) 3 トレンチ墳丘盛土と造成土（東から）

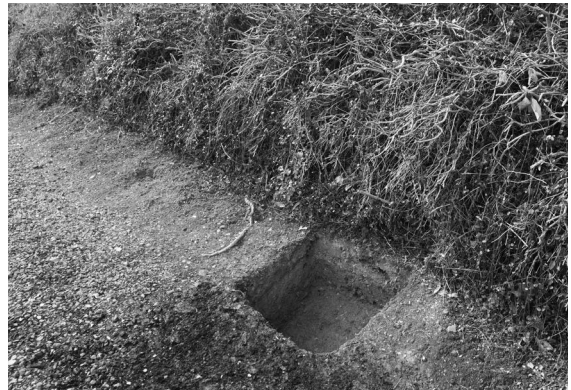
(8) 4 トレンチ全景（北から）

4トレンチ 前述した2・3トレンチでは、墓地造成土の状況が大きく異なっていた。造成土の状況を明らかにするため、両トレンチのほぼ中間地点に新たなトレンチを設けることになった。4トレンチは前方部に設けられた墓地東側傾斜面の裾部に、幅 0.6 m、水平距離約 0.5 m の調査区を設定した。なお、4トレンチからは遺物が出土していない。

4トレンチでは、表土の下に造成土があり、地表面下 30～45cm で前方部の墳丘盛土が現れる。墳丘盛土は茶灰色を呈するやや粘性の強い土で、少量ながら小礫が含まれていた。調査区東側では植栽の根によって墳丘盛土面が乱されており、墳丘盛土を確認した範囲が限られている。造成土は傾斜面側で真砂土が認められ、流失土と考えられる真砂土を含む土が西から東側へ堆積している。こうしたことから西側傾斜面に一定量の真砂土が存在するものと考えられる。

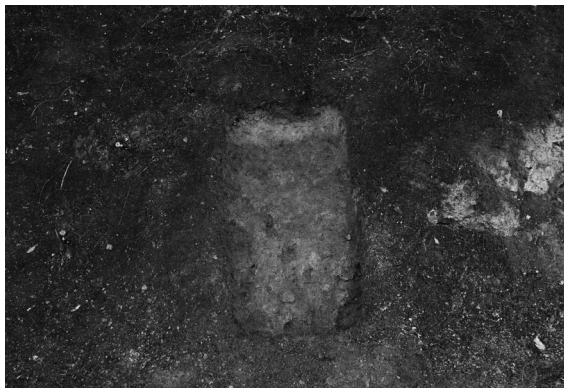
(1) 1 トレンチ完掘状況（東から）

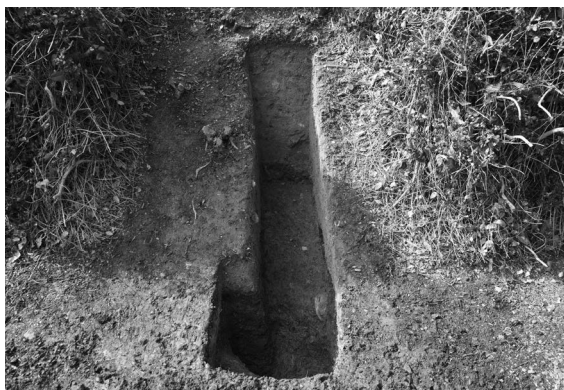
(3) 2 トレンチ完掘状況（東から）

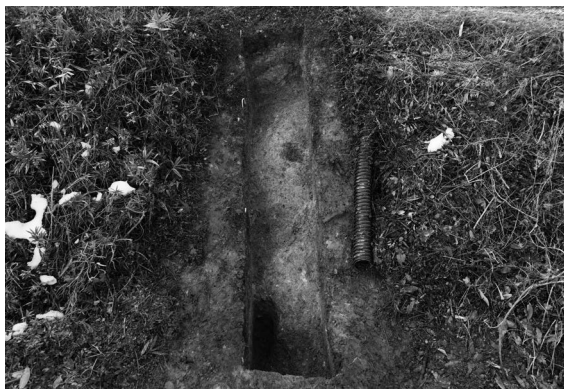
(5) 3 トレンチ完掘状況（北東から）

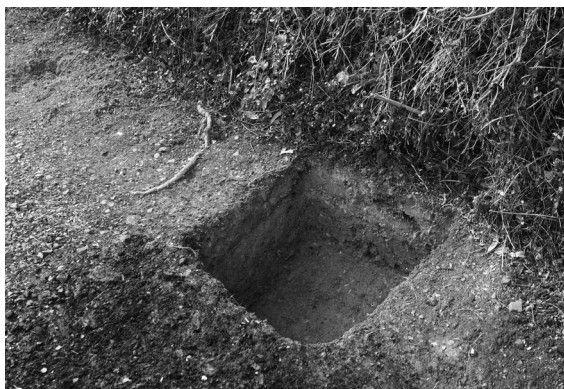
(7) 4 トレンチ完掘状況（北から）
