# 平成27年度 理 蔵 文 化 射 調 查 年 報

一国庫補助事業対象分一

太子町教育委員会

### I 平成 27 年度調査概要

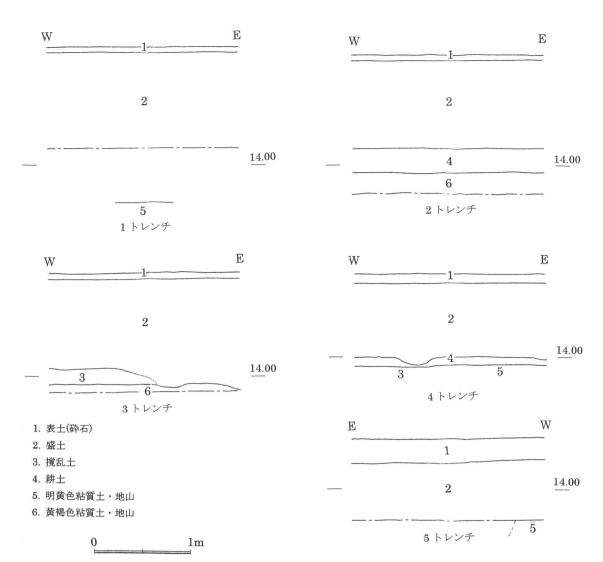
第4図 土層断面図

調査は、 $2\times5$ mのトレンチを 5 箇所を設定して実施した。調査地の基本土層は、上層から表土 $(6\sim28$ cm)、盛土 $(68\sim120$ cm)、耕土 $(10\sim26$ cm)で明黄色ないし黄褐色の粘質土の地山となっている。

各トレンチとも遺物包含層・遺構は検出さなかったが、3トレンチ及び5トレンチの瓦粘土採掘撹乱 層より土師器・須恵器・輸入磁器片が採集された。

調査地北半部では、以前に建っていた建物の基礎及び、建物解体時の撹乱が著しかった。また、南半部では、周辺部での調査結果と同様な近現代の瓦粘土採掘に伴う撹乱が著しかった。

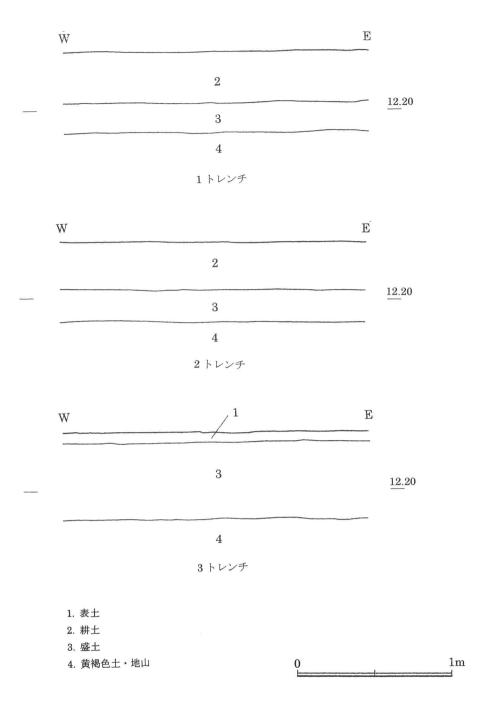
第6図 土層断面図

調査は、 $2\times4$ mのトレンチを 3 箇所設定して実施した。調査地の基本土層は、上層から表土 $(6\sim8$ cm) 及び耕土(34cm)、盛土 $(30\sim50$ cm)で黄褐色土・地山となっている。

各トレンチとも遺構・遺物包含層は検出されなかったが、2トレンチの地山上面で縄文土器片 3点が出土した。

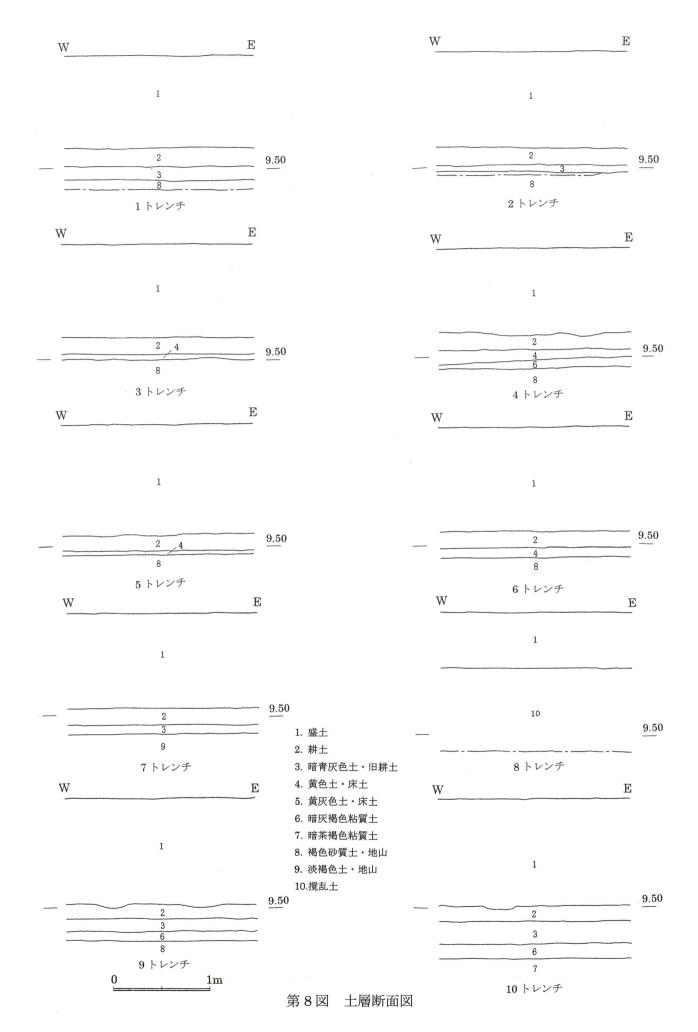
第9図 出土遺物

各トレンチとも遺構・遺物包含層は検出されなかったが、5トレンチから須恵器坏片1点、土師器片2点が出土した。

No.	遺跡名	出土地点	種別	遺物番号	Ì.	去 :	量(cm)	焼成	色調	胎土	調整
INO.	退 邺 石	山工地点	器種	退物笛方	口径	器高	底径	) ) 八	三 明	ᄱᅩ	that TE
1	矢田部遺跡	5トレンチ	土師器 坏	1503-1-2	16.2			かや井い	外 10YR8/6~10YR8/3 黄橙~浅黄橙 内 10YR8/4 浅黄橙	砂粒多く含む	磨耗のため不明
2	11	JI	須恵器 坏	1503-1-1	14.0	4.2	9.5	良好	外 N8/0 灰白 内 N8/0 灰白	砂粒わずかに含む	内外面 回転ナデ

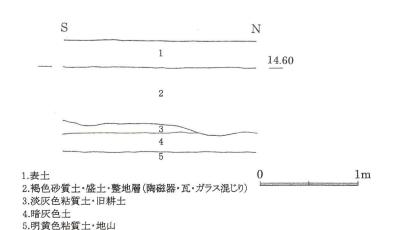
第 15 図 土層断面図

調査は、 $2\times4$ mのトレンチを 1 箇所設定して実施した。調査地の基本土層は、上層から表土(28cm)、盛土・整地層( $50\sim70$ cm)、淡灰色粘質土・耕土(14cm)、暗灰色土(20cm)で明黄色粘質土・地山となっている。遺構・遺物包含層は検出されず、遺物の出土もなかった。

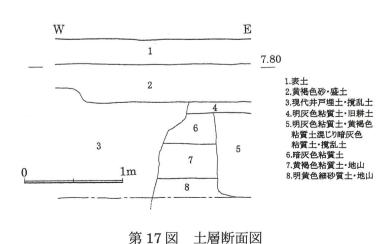
写真 25 1トレンチ

調査は、 $2\times4$ mのトレンチを 1 箇所設定して実施した。調査地の基本土層は、上層から表土(26cm)、 黄褐色砂・盛土(26~40cm)、明灰色粘質土・旧耕土(12cm)、暗灰色土(36cm)で明黄色粘質土・地山となっている。遺構・遺物包含層は検出されず、遺物の出土もなかった。

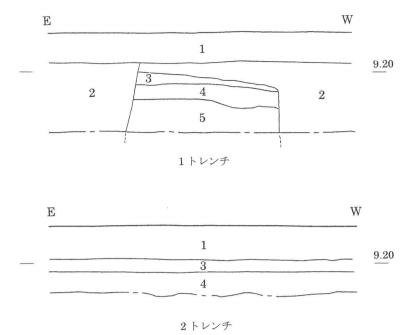
第19図 土層断面図

調査は、 $2\times5$ mのトレンチを3箇所設定して実施した。調査地の基本土層は、上層から耕土( $20\sim24$ cm)、明黄灰色土・床土(10cm)、明灰色粘質土( $10\sim16$ cm)、黒灰色粘質土となっている。

黒灰色粘質土はボーリングステッキでの検索の結果、1m以上の堆積であることが確認された。 各トレンチとも遺構・遺物包含層は検出されず、遺物の出土もなかった。

- 1. 耕土
- 2. 撹乱土
- 3. 明黄灰色土・床土
- 4. 明灰色粘質土
- 5. 黒灰色粘質土
