中世真言律宗系寺院浄光寺跡

# 南大門 遺跡

れんげいんたんじょうじなんだいもん  
蓮華院誕生寺南大門再建に伴う発掘調査

1. 本書は、蓮華院誕生寺南大門建設工事関連事業に伴う埋蔵文化財発掘調査の報告書である。
2. 発掘調査から報告書発行に至るまでの費用は、原因者である蓮華院誕生寺の負担によるものである。
3. 発掘調査及び報告書作成は、玉名市教育委員会を主体とし、その管理・監督のもと株式会社九州文化財研究所が作成した。
4. 調査期間は、平成 19 年度から平成 24 年度までであり、調査年次は次の通りである。  
平成 19 年度 確認調査  
平成 20 年度 本調査  
平成 21 年度 追加確認調査  
平成 24 年度 整理作業・報告書作成
5. 発掘調査における本調査時の遺構実測、写真撮影は、永井・尾ノ上（九州文化財研究所）が行った。追加調査時の遺構実測、写真撮影は、稲富・大野（九州文化財研究所）が行った。
6. 空中写真撮影は、九州航空株式会社が行った。
7. 遺物の実測及びトレースは、越知・田上・鎌崎・下野（九州文化財研究所）が行った。
8. 遺物の写真撮影は、加藤・豊海（九州文化財研究所）が行った。
9. 図版の作成は、末永崇（玉名市教育委員会）と大野泰輔（九州文化財研究所）が行った。  
東妙寺文書の校訂は花岡興史（九州文化財研究所）が、東妙寺并妙法寺境内絵図の解説は井上隆明（九州文化財研究所）が行った。
10. 本書の執筆担当は末永と大野が主となり行った。その他の執筆については、目次に記載する。全体の編集は西谷彰（九州文化財研究所）の協力を得、末永と協議の上、大野が行った。
11. 出土遺物は、玉名市教育委員会で保管している。

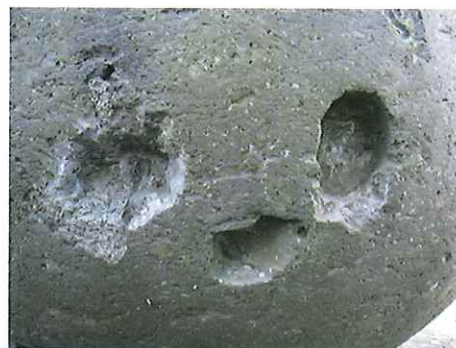
写真5 蓮華院五輪塔水輪の穴

なお、両塔には地輪上辺に細かな傷や水輪側面に人為的な小穴（写真5）が認められる。開き取りの結果、地元ではこの石塔を削って粉にして飲むと、腹痛が治るといふ伝承があることがわかった。

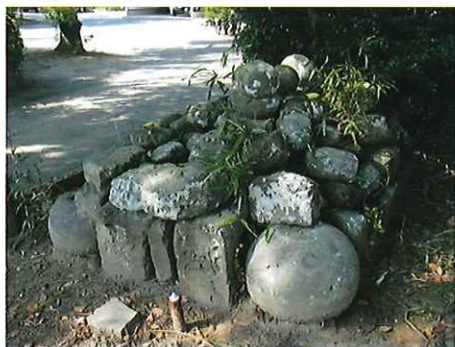
写真6 蓮華院前に集積された石塔の残欠群

空風輪 集積の上に積まれている。北側のものは頂部が欠損するが、現状高29.2cm、風輪最大径27.5cm、風輪下に径12cm、高さ7.0cmの柄が作り出される。南側のものは、高さ35.7cm、風輪最大径30.0cmで柄は欠損している。

この残欠資料が一具のものかどうかは、さらなる詳細な調査を行う必要があるが、大きさの類似する塔が少なくとも3基は存在したことを知らせている。これらを復元すると規模の上では東西両塔の6割前後しかないが、形状は類似したものであり東西両塔との関連性はきわめて深いと思われる。

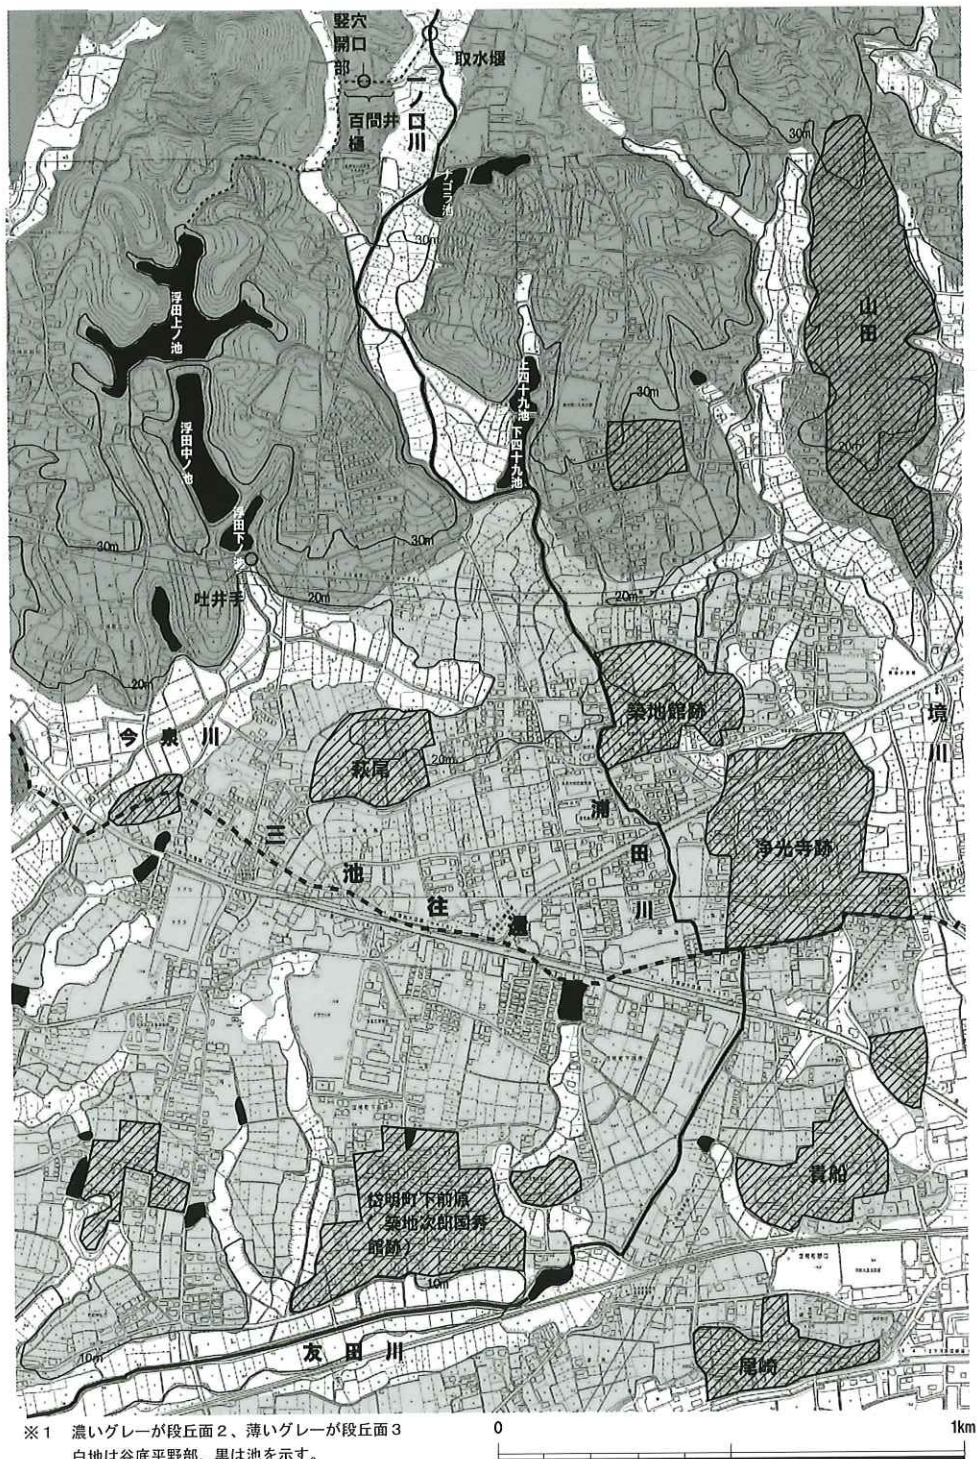
第1図 南大門遺跡周辺地形図

国土地理院所蔵で、閲覧可能な昭和30年から40年にかけての高度経済成長期前後の航空写真をみると、集落域と耕作地は明瞭に区分されている。そこで集落域と判断される部分を斜線で第1図に示した。明治時代初期の『玉名郡村絵図』の中での集落域の区分と比較すると概ね同様であり、近世の村々の様相に極めて近いと判断される。図中の範囲では北側から山田の集落、四十九池神社東側の上築地集落、西築地の萩尾集落、築地館跡が所在する集落、浄光寺跡の集落、

- ※1 濃いグレーが段丘面2、薄いグレーが段丘面3  
白地は谷底平野部、黒は池を示す。
- ※2 実線の等高線は10m、20m、30mを示す。
- ※3 斜線部の範囲は集落域を示す。
