総社市埋蔵文化財調査年報 33

(令和4年度)

岡山県総社市

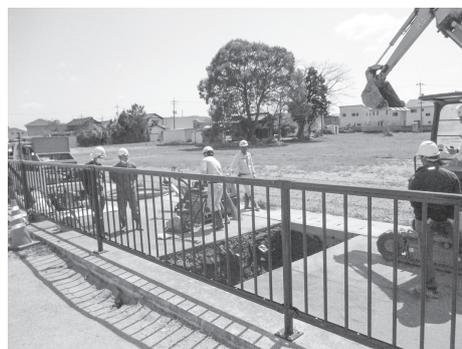
写真1 調査地全景

今回の調査では180号線バイパスの側道に配電線を埋設するため、約1×2mの範囲を掘削した。その結果、道路から約90cmまでは碎石が入れられており、それ以下約65cmまでは暗茶灰褐色土の微高地と考えられる土層が堆積していた。この調査地は神明遺跡が所在する微高地の推定存在範囲のほぼ中央付近にあることから、集落の中心付近に位置しているものと推定された。遺構・遺物は出土していない。(高橋)

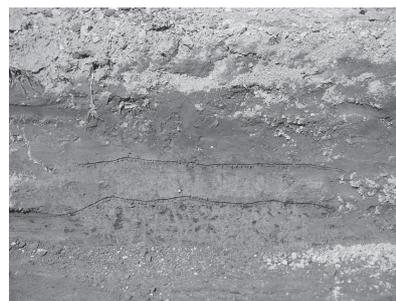
写真14 調査地土層断面

擁壁掘削は2度に分けて実施した。擁壁の断面では、耕作土の直下に約5cmの厚さの床土層があり、その下からは淡灰茶色土層の微高地となっている。遺構は柱穴・土壇などが検出された。遺物は須恵器破片・土師質土器碗破片が認められた。(高橋)

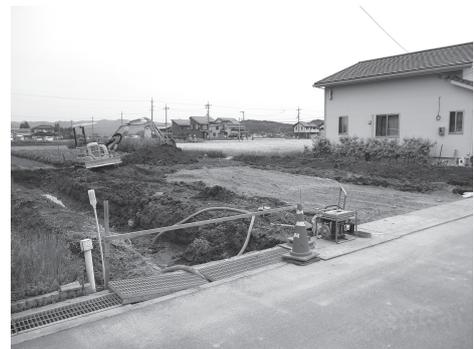
写真19 調査地全景

予定地の現状は水田で、重機による擁壁の掘削を立会調査した。その結果、耕作土の下に床土層があり、その下層は淡灰黄色砂質土～(淡)灰(黄)色砂質土～灰(黄)色土の順に堆積しており、いずれもやや低地の堆積土層と考えられた。調査地の東から北東にかけて古くからの軽部の集落が広がっており、調査地は微高地の縁辺地にあたると考えられる。遺構は確認できなかった。(高橋)

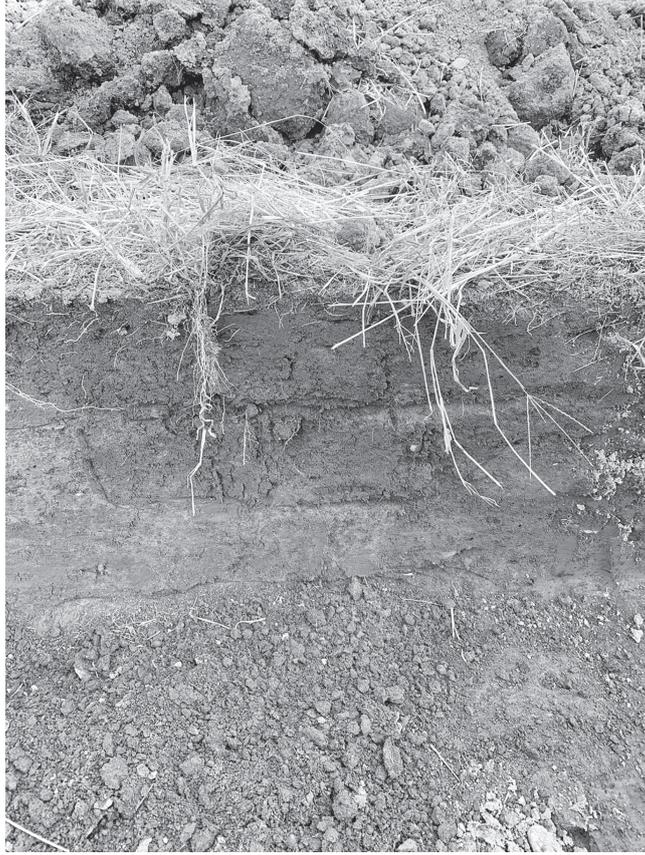
写真29 土層断面

基本的な層序は、第1層が表土、第2層が炭を含んだ赤褐色粘質土、第3層が炭を含んだ赤褐色砂質土、第4層が赤褐色砂質土である。

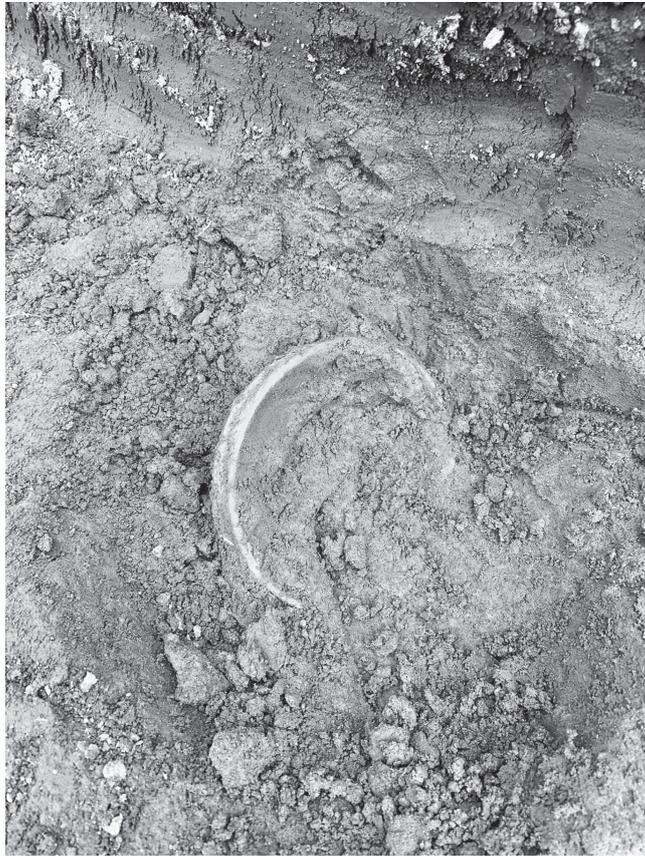
写真30 弥生土器出土状況

第3層より、土器片が多数出土したことに加え、第4層より完形の弥生土器が出土した。土器の形状より弥生時代後期の所産と考えられる。遺構の有無については確認できなかったが、土器が密集して出土している様子から、申請地内に何らかの遺構が存在していた可能性は高いと推定される。（岩橋）

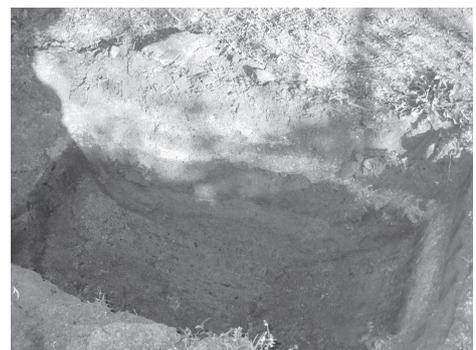
写真32 土層断面

予定地の現状は既に造成された宅地で、重機によって試掘坑を設定した。その結果、客土の下には旧水田耕作土があり、その下には(淡)灰白(茶)色土が堆積していた。遺構、遺物は確認できなかった。(高橋)

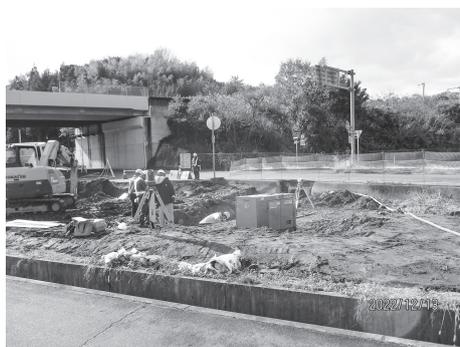
写真35 調査地全景

今回の駐車場建設予定地は、現在の工場敷地の西側に広がる水田を埋め立てて造成した雑地で、重機で2か所のトレンチを掘削して実施した。その結果、いずれのトレンチも表土の下には旧水田耕作土があり、それ以下は粘質の強い土層となっていた。いずれも中世以降の堆積と推定され、遺構、遺物は確認できなかった。(高橋)

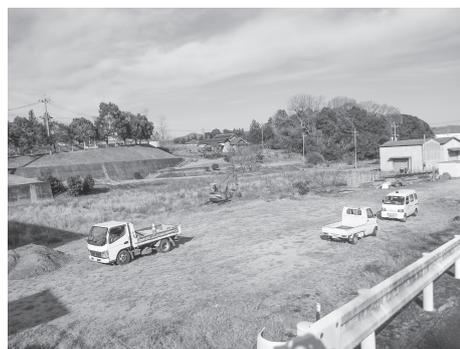
写真37 調査地全景

予定地の現状は耕作放棄地の元水田で、重機による擁壁の掘削を立会調査した。その結果、元耕作土の下は赤褐色粘質土～白灰色粘質土～黄褐色粘質土の順に堆積しており、性格不明の遺構が確認された。遺構の性格・内容は確認できなかったが、住居址の可能性も高い。遺物は出土していない。(高橋)

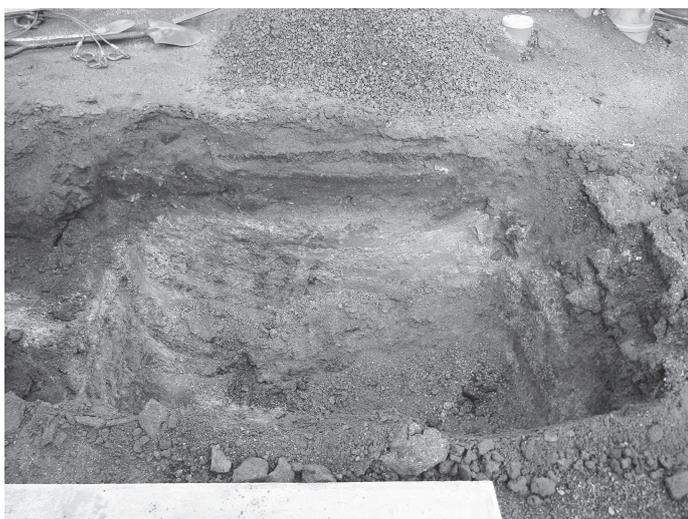
写真41 土層断面

予定地の現状は低丘陵の上部を削平して造成された住宅地の一角で、もとは畑として利用されていた。立会の結果、畑の耕作土の下には真砂土の流土があり、その直下から風化花崗岩の岩盤層になっていた。遺構・遺物は出土しなかった。(高橋)

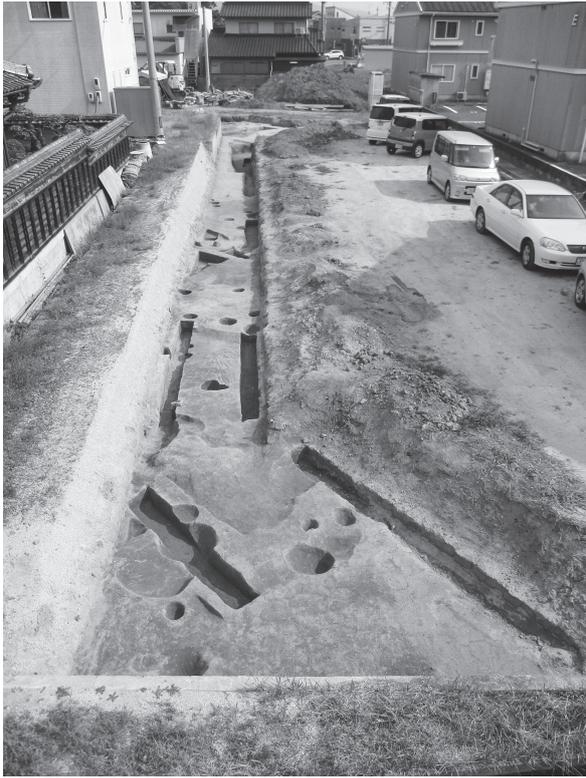
写真42 南北調査区完掘状況（南から）

発掘調査は、5月26日から7月29日にかけて実施した。調査予定地はL字形を呈しており、現在住宅への進入路として利用している部分をあけてL字形の調査区と、東側に飛地状に約6m×9mの長方形の調査区とに分けて実施した。調査地の基本的な層序は、耕作土の下層に5～10cm程度の床土層があり、その直下から黄灰褐色の微高地層で、遺構検出面となる。検出された遺構は、住居址1軒、柱穴170基、土壙7基、溝2条、大溝1条、溝状遺構3条等である。このうち住居址は、東端の調査区で検出された一辺約4mの隅丸方形のものである。全体の約7割が調査されており、4本柱と推定される。約90cm×65cmを測る楕円形の中央穴がある。住居址から出土した土器は少量であるが、土師器壺形土器や高坏脚などがある。須恵器は検出されなかった。出土した土器から4世紀代と考えられる。

今回の調査地は、阿弥陀遺跡の推定分布範囲のほぼ中央南半に位置している。阿弥陀遺跡は、総社市街地に点在する微高地上に営まれた遺跡と考えられる。調査の結果、調査地の全体が微高地上に位置しており、調査地南半の遺構密度が高くなることが判明した。(高橋)

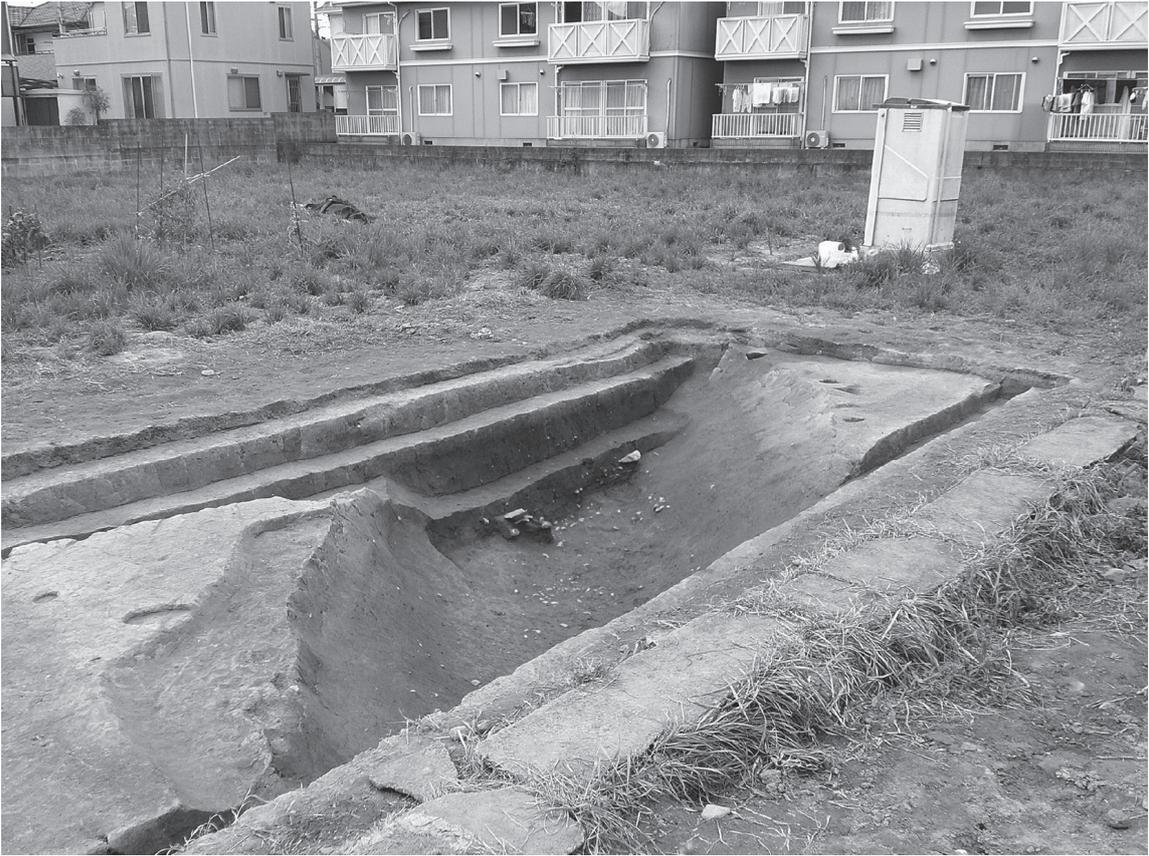
写真45 調査区全景

調査の結果、表土直下において北西方向から南東方向に走る溝を確認した。この遺構は今回調査区のほぼ中央部分にあり、試掘調査時の包含層とはこの溝の埋土に当たる。溝の規模は幅約4m、深さ約1.8mを測る。埋土の上層からは中世の土師器が出土するものの、最下層付近で古墳時代前期の土師器甕が口縁部から頸部にかけて1周するように出土した。この土器が溝の埋没時期を表すと想定される。この時期は、北東側近接の調査区で検出された竪穴住居とほぼ同じである。この溝より北側では検出遺構はほとんどないが、南側において時期不明の土壌を3基検出している。このことから、北東側近接の調査区で検出された微高地が南西方向に向けて一端低位部となり、今回検出の溝付近で高くなり再び微高地を形成する可能性が考えられる。また今回見つかった溝は、北東側近接の調査区で検出された古墳時代中期の溝とほぼ平行して流れており、両者は時期こそ異なるが阿弥陀遺跡周辺の土地利用を考える上で興味深い。

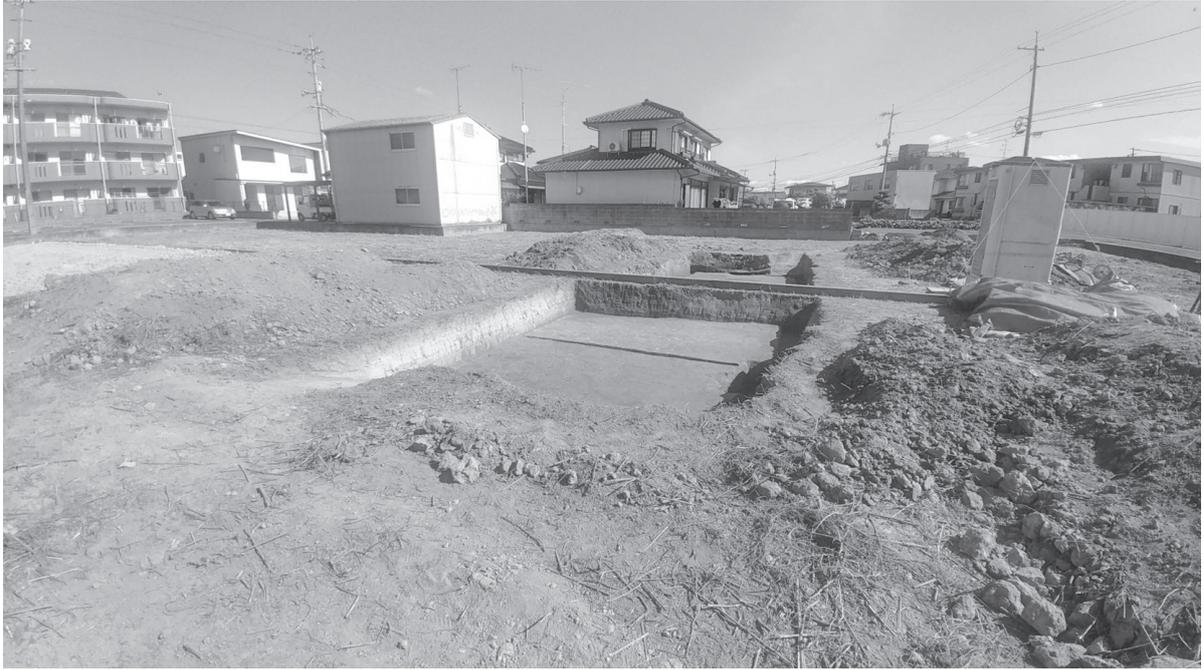
写真50 調査区全景（西から）

調査の結果、たわみ状の遺構を2条検出する。この遺構から遺物は出土しなかったが、白灰色系の埋土から推測して中世期ではないかと考えた。規模は、2つとも幅約1.6mで、深さは0.2mである。南南西方向から北北東方向に走っており、このたわみを境に周辺の地形は西側が高く、東側が低くなっている。この遺構の下層は微高地状の土層であったが、古代に遡る遺構・遺物は発見できなかった。都市計画道路の調査を担当した村上幸雄氏の話では、真壁遺跡は遺構密度の割に出土遺物は少ないことが特徴であったらしい。今回の調査地点からは出土遺物が少なかったが、かつての調査図面から考えても近接した箇所には古代に遡る遺構が存在すると想定できる。 (小林)

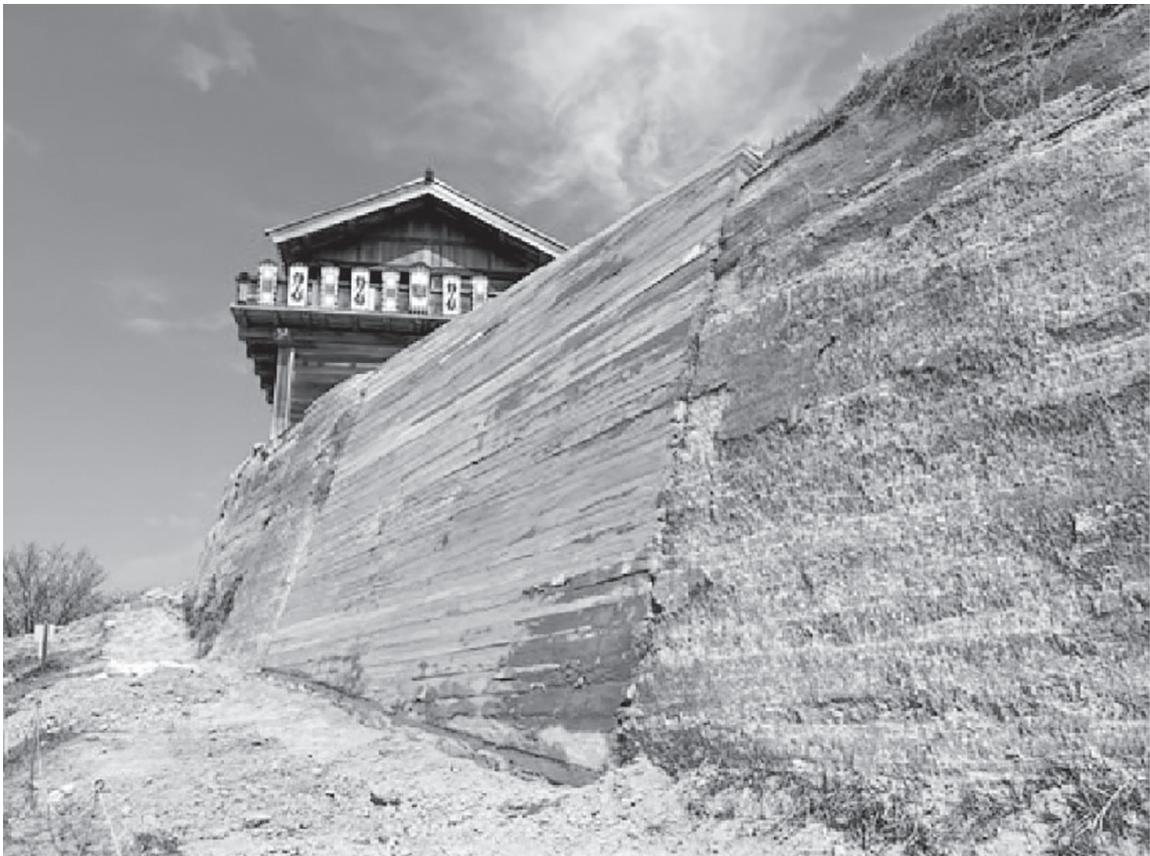
写真53 土塁修復状況（東から）

なお、当初は版築土塁に含めるセメントの割合を5～7%で実施する計画であったが、整備委員会において版築の強度を保つためセメントの割合を高くしてはどうかとの意見があがった。そのため、サンプルによる検証を踏まえ、セメント割合を15%にして施工した。
