平成25年度 市内遺跡発掘調査報告書

甲賀市教育委員会

平成 24 年度 試掘調査

水口岡山城跡
第1次発掘調査

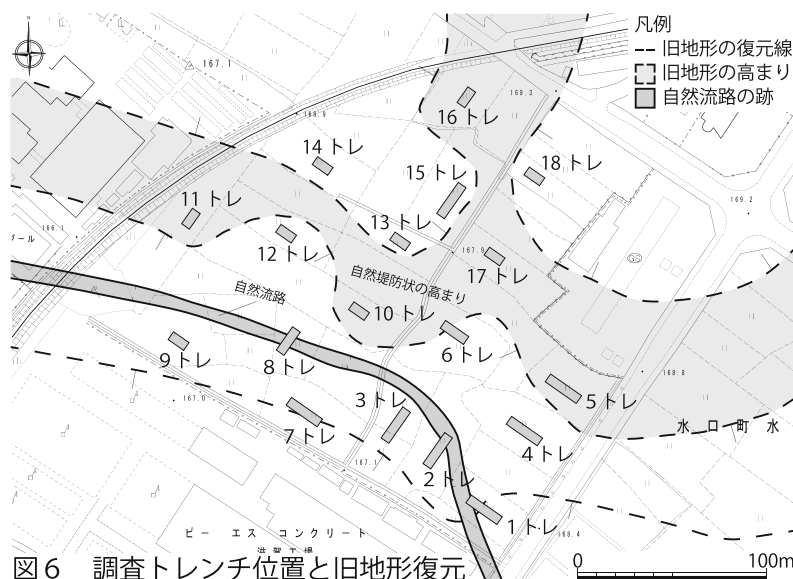
図6 調査トレンチ位置と旧地形復元

検出した遺構は、自然流路、旧地形の落ち込み、水田暗渠、水田耕作に関連する溝などのみであったが、各トレンチで確認したそれらの遺構をつなぎ合わせると、図6のように当該地の旧地形が復元できる。

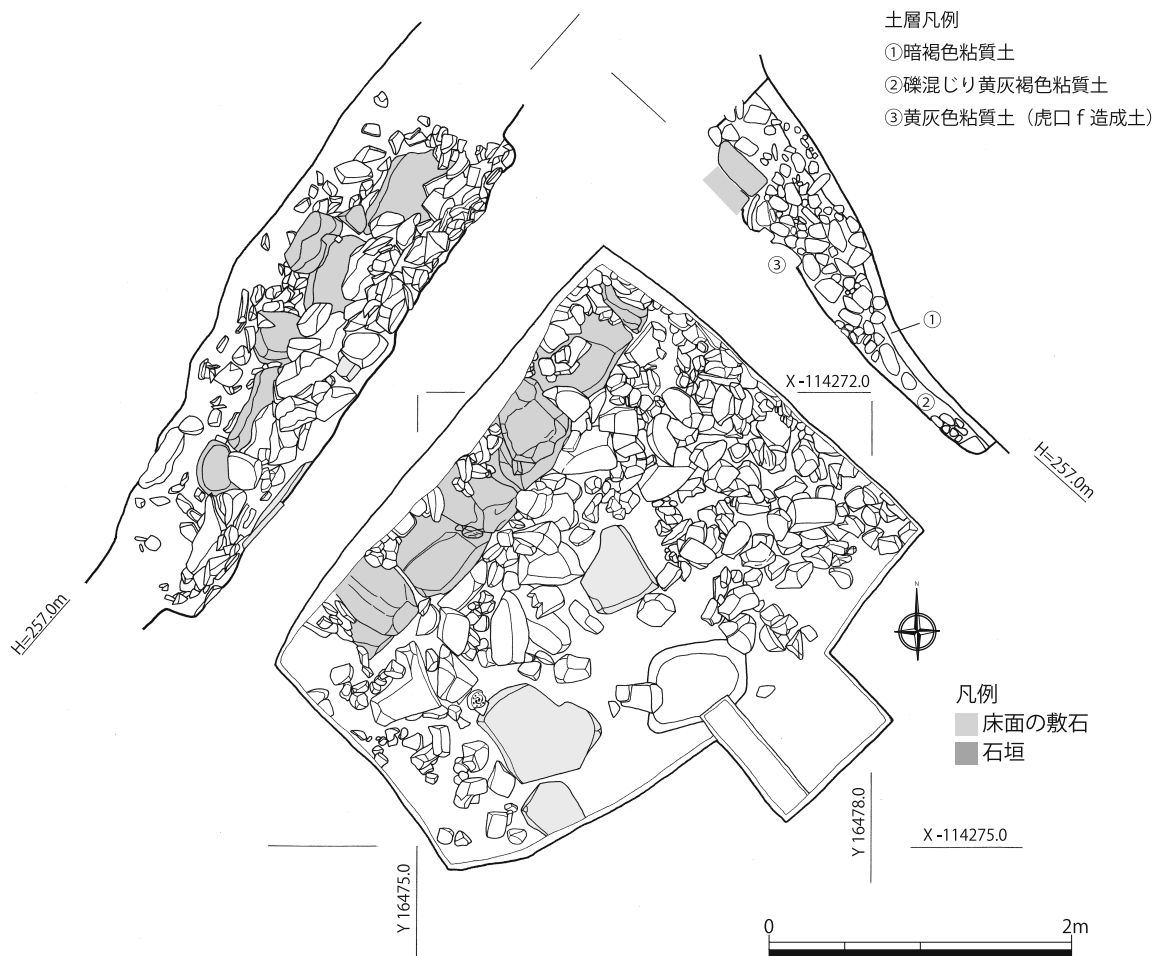
図14 第1区第3トレンチ

今回の調査では破城の痕跡を示す石垣が崩れた状態に意味があると考えた。そのため、転落石については築石を覆う部分のみを除去して石垣の位置を把握できる状況まで掘削し、石垣の前面に崩落した石についてはそのままの状態を残した（図14）。

石垣はトレンチ内の北西側で築石を6石確認した。トレンチ南西端部には築石が確認できなかったが、石垣のすぐ前面に2方向の面をもった石を崩落した状態で検出したことから、当該付近が石垣の隅角部あたる可能性がある。

検出した築石は幅40～80cmほどの石であった。高さについては、石垣前面の崩落石を除去していないために正確な数値はわからないが、概ね50cm前後と推定される。築石を確認できなかったトレンチ南西端の状況からみて、検出した築石は石垣の1段目であると考えられる。なお、石垣に向かって右から2石目の位置のみ2段目の築石がかろうじて原位置をとどめていた。この2段目の石の状況から考えて、虎口fの石垣はほぼ垂直に立ち上がっていたと推測される。

した。検出当初は門の礎石である可能性を考えたが、石垣面に対して平行に並ばない点、石と石の距離がバラバラである点、中央部の石と南半部の石の上面レベルが水平ではなく、20～30cm程度の高低差がある点などから、虎口fの床面に敷かれていた敷石である可能性が高い。敷石は第2トレンチでも検出されているが、敷石上面の高さは第2トレンチの敷石と第3トレンチ中央部にある敷石で約50cmの高低差がある。このことから考えると、虎口fの床面は傾斜していたと推測できるが、床面に石を敷いている状況からみて、当時は階段状になっていたのだろう。

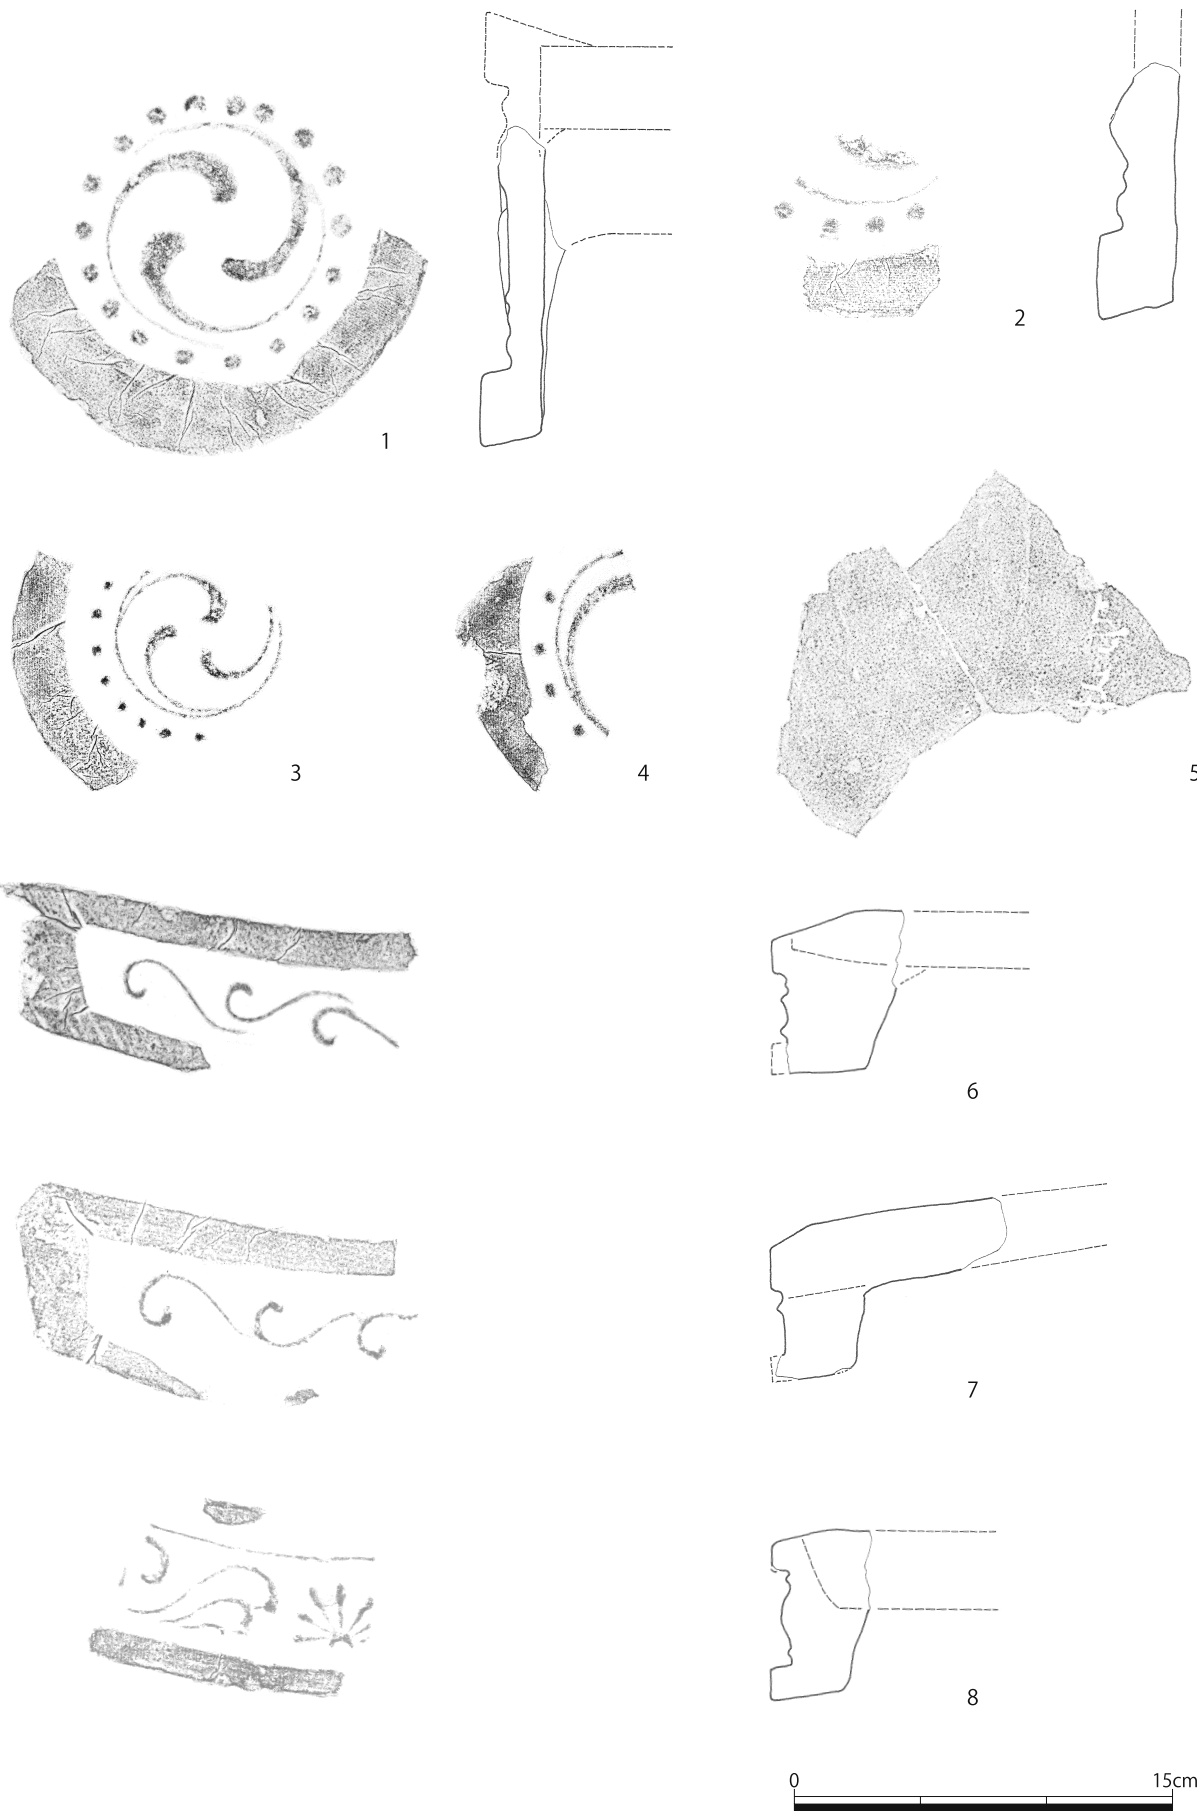
图 21 第 1 次調査出土瓦類

図19-6は、均整唐草文軒平瓦である。中心飾りを欠くが、唐草は3回反転するとみられる。単位ごとの唐草文がそれぞれ独立する。第1区第3トレンチ出土。

図19-7は、均整唐草文軒平瓦。中心飾りを欠くが、唐草は3回反転すると考えられる。文様構成は図19-6に類似するが、単位ごとの唐草文が繋がる点で異なっている。第1区第3トレンチ出土。

図19-8は、半截菊花文を中心飾りにもつ軒平瓦である。中心飾りの左右には3本で1単位となる水波文がある。また、瓦当の上側にのみ圏線がある。同系の軒平瓦が興福寺や法隆寺などで確認されている。第1区第2トレンチのサブトレンチより出土。出土した土層は、虎口fの造成土と考えられる黄灰色粘質土層である。

図 19 - 5 は、凸面にヘラ書きの平瓦である。現在確認しているヘラ書きのある瓦はこの 1 点のみ。破片のため、ヘラ書きの全容はわからない。残存部分のヘラ書きは「与五」と読める。
