# 小路遺跡

— 上小原地区急傾斜地対策工事に伴う埋蔵文化財発掘調査報告書 —

大分県立埋蔵文化財センター

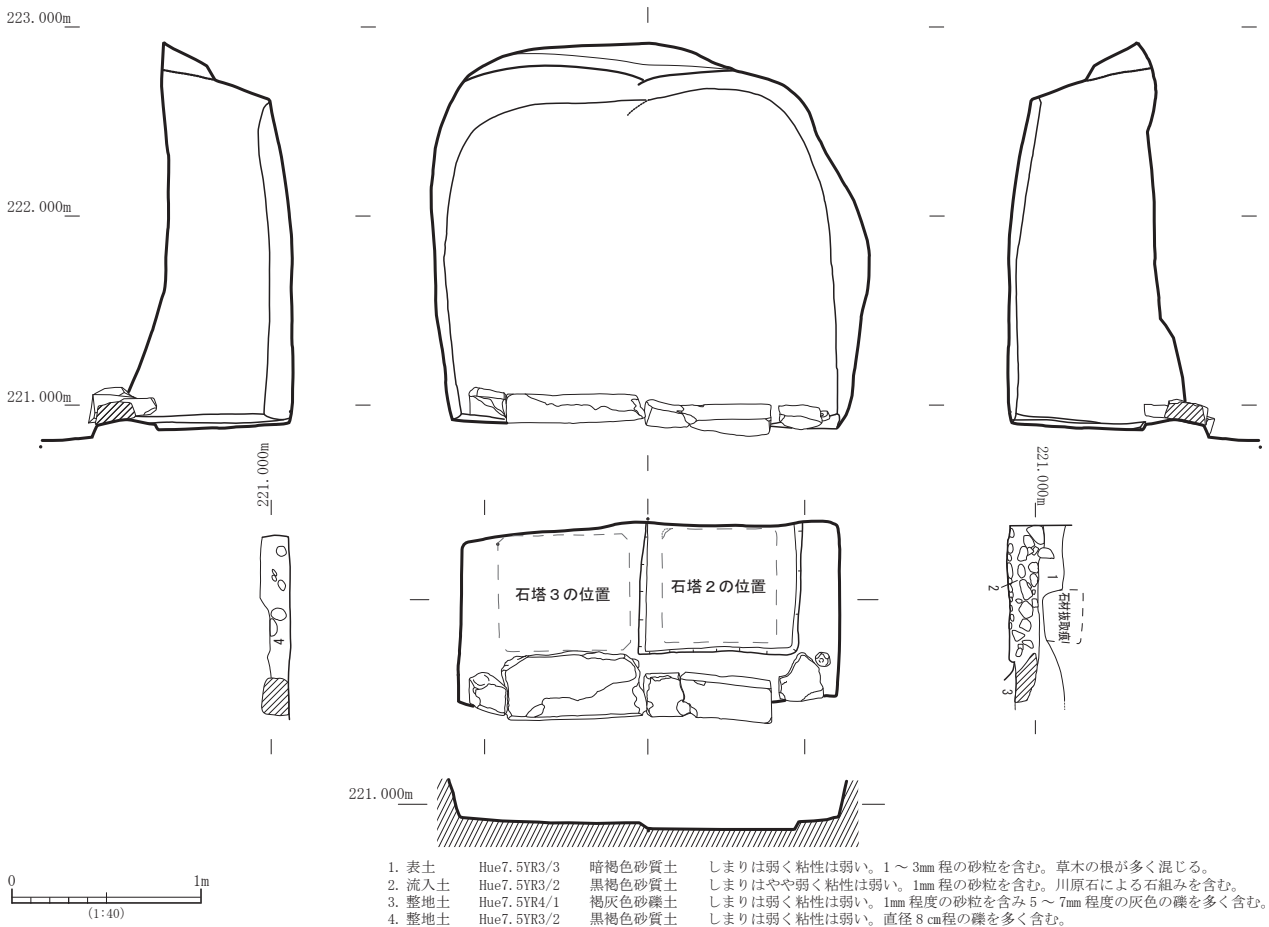
第5図 S1遺構実測図および土層断面図

龕 S1は区域1の西側辺りに位置し、ほぼ南方向に開口する龕である。調査前、龕の東側半分には石塔2が、西側半分には石塔3が納められていた。龕床面の規模は東壁沿いで奥行0.90m、西側壁沿いで0.82m、幅は入口で1.99m、奥壁沿いで1.98mを測る。床面東半部には奥行0.67m、幅0.85m、龕床面からの高さ0.05m～0.10mを測る方形の掘り込みがある。これは石塔2の建立をより助長するための掘り込みであろう。天井部はやや残存状態が良くないものの、龕床面からの天井までの高さは、約1.88m(復元高)を測る。龕と前庭部とは、掘り残しによる段差および床面前面に並べられた5つの区画石によって明瞭に画されている。区画石の1つには地藏菩薩と思われる図像が陰刻されている(図版2-5)。龕の立面形は中央に最高点をもつアーチ形である。龕の奥壁と天井との境界ラインを注意深く観察すると、東側のラインが西側のラインを切っているようにも見える。これはS1が当初、西側半分ほどの大きさであり、東半分は拡張されたものと考えられる。しかしながら、後述するように、石塔2と石塔3の塔身背面銘を比較すると、石塔3の方が新しい。よって、龕の開削時期と石塔の新旧は対応しないと考えられる。

龕内の堆積土壌は包含される鉱物や色調から比較的明瞭な層区分が可能であり、全体で4層に分層できた。第1層は龕内部から前庭部にかけて約0.15mの厚さで堆積している。流入土と考える。第2層は龕内部から

前庭部にかけて約0.10mの厚さで堆積している。本層は龕内部において川原石による石組を包含する。石組は石塔2の建立時に施されたもので、これに崖上からの流入土である第2層が堆積したものと考える。第3層は龕入口から前庭部にかけて約0.15mの厚さで堆積している。第4層は西壁沿いの龕内部にのみ約0.15mの厚さで堆積している。層中には8cm程度の礫が混ざっており、石塔3を固定する目的で施された整地土であると考えられる。

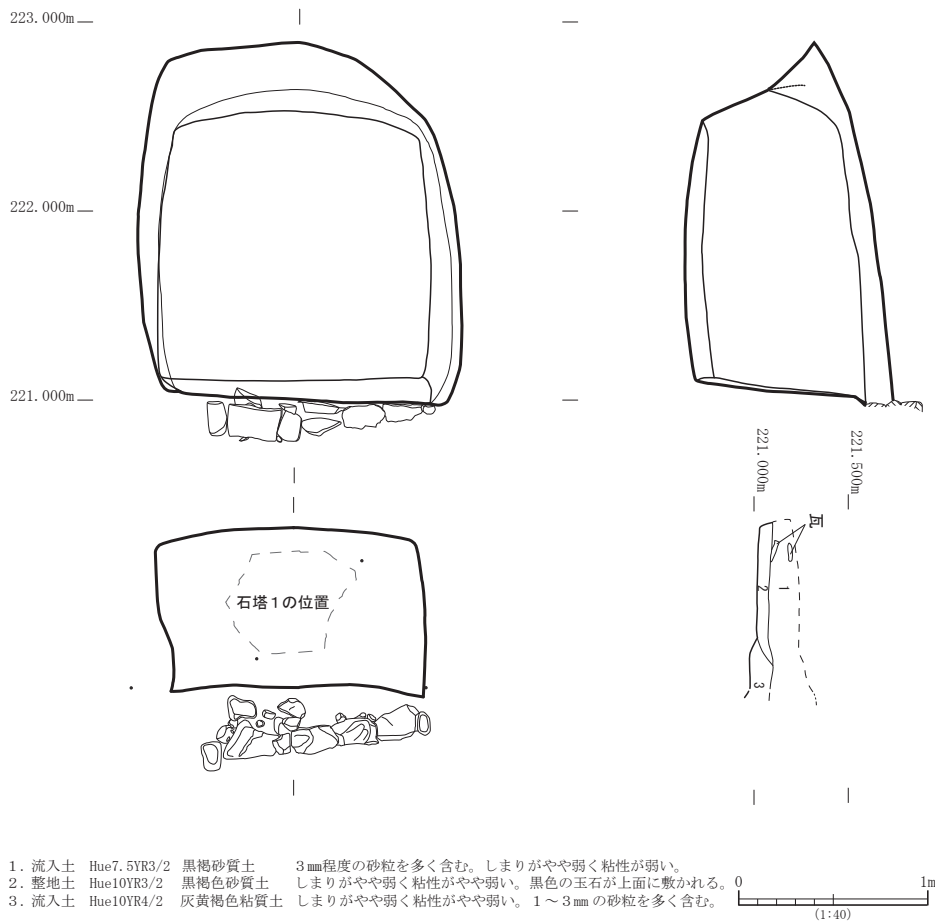
第8図 S2遺構実測図および土層断面図

1. 流入土 Hue7.5YR3/2 黒褐色砂質土 3mm程度の砂粒を多く含む。しまりがやや弱く粘性が弱い。  
 2. 整地土 Hue10YR3/2 黒褐色砂質土 しまりがやや弱く粘性がやや弱い。黒色の玉石が上面に敷かれる。  
 3. 流入土 Hue10YR4/2 灰黄褐色粘質土 しまりがやや弱く粘性がやや弱い。1~3mmの砂粒を多く含む。

竈 S2は区域1の西側辺りに位置し、ほぼ南西に開口する竈である。調査前、竈の中央には石塔1が納められていた。竈床面の規模は右側壁沿いで0.90m、左側壁沿いで0.75m、幅は入り口で1.33m、奥壁沿いで1.38mを測る。天井部はやや残存状態が良くないものの、竈床面から天井までの高さは、約1.60m(復元高)を測る。竈と前庭部とは掘り残しによる段差および床面前面に並べられた礫群によって明瞭に画されている。立面形は隅丸方形である。

的明瞭な層区分が可能であり、全体で3層に分層できた。第1層は竈内部から前庭部にかけて約0.15cmの厚さで堆積している。この層からは19世紀前半以降に位置付けられる瓦が出土した。流入土と考える。第2層は竈内部に約0.06mの厚さで堆積している。この層の上面には黒色の玉石が丁寧に敷かれ、この直上に石塔1が建てられていた。この玉石は石塔1の直下ほど径の小さなものが密に施され、距離が離れるほど径の大きなものが疎らに施されている。また、層中には塩化ビニール製のパイプが1本、石塔1の下から前庭部へ向けて埋められていた(図版3-4)。以上のことから第2層は現代の整地層であると考えられる。第3層は竈内部入り口辺りから前庭部にかけて約0.1mの厚さで堆積している。元来は竈内部にも堆積していたが、整地に伴って第2層に切られたと考えられる。竈と前庭部とを画する礫群の上に堆積していることから、流入土であると判断される。

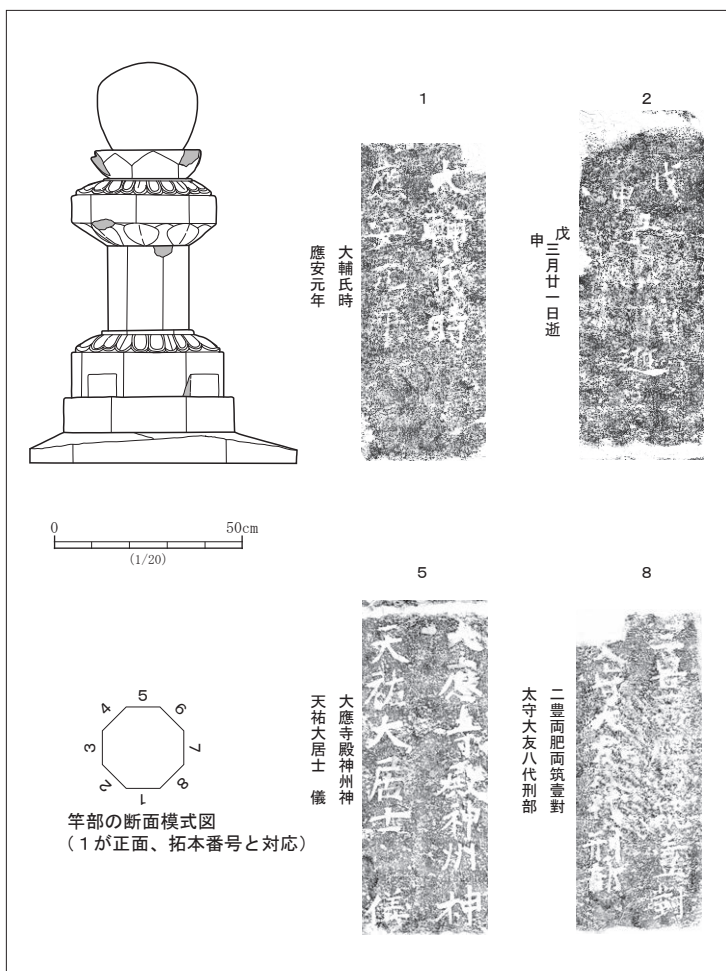
第9図 石塔1実測図

**石塔1**(第9図) S2内中央に建つ無縫塔である。塔身、請花、中台、竿、基礎3段(上位のものから基礎1、基礎2、基礎3とする)からなる重制無縫塔で、塔身は高さ46cm、最大径53cmを測る。請花は高さ15cm、最大径59cm(復元)を測る。平面形は円形であり、側面には請花が線刻される。中台は高さ35cm、幅76.5cmを測る。平面形は1辺約28cmの八角形である。中台上面には反花が陽刻され、下面には請花が線刻される。竿は高さ44cm、幅43cmを測る。平面形は1辺19cmの八角形である。基礎1は高さ35cm、幅92cmを測る。上面には反花が陽刻される。側面には1面おきに方形の挟り込みが施され、脚を形成する。基礎2は高さ18.5cm、幅90cmを測る。平面形は1辺40cmの八角形である。基礎3は高さ16cm、幅141cmを測る。平面形は不整形である。銘は竿の8面のうち第1、2、5、8面に確認できる。第1面には「大輔氏時應安元年」、第2面には「申戊三月廿一日逝」、第5面には「大應寺殿神州神天祐大居士儀」、第8面には「二豊両肥両筑壹對太守

大友八代刑部」と刻まれている。以上を勘案すると、石塔1は大友氏時供養のために應安元（1368）年に造られたものであると考えられる。

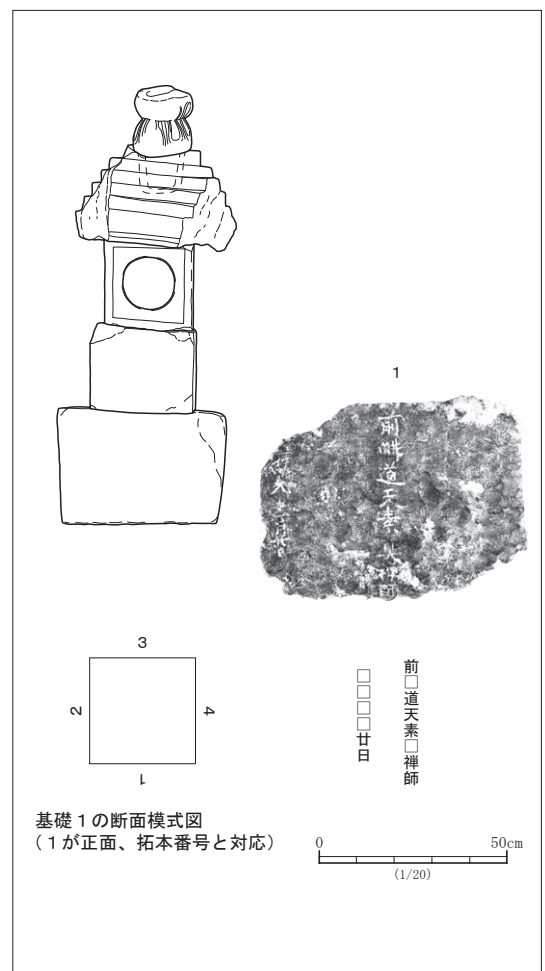
第10図 石塔4実測図

石塔4（第10図） S7前面に建つ宝篋印塔である。相輪、笠、塔身、基礎2段（上位のものから基礎1、基礎2とする）からなる宝篋印塔で、相輪は上部を、笠は隅飾りを大きく欠失する。全長は115.5cm（残存高）である。相輪の下面は直径6cm～9cm、長さ約9cmの柄を持つ。笠は上面に直径11cm～13cm、長さ約10cmの柄穴を持ち、相輪の柄を受ける。塔身の四面中央にはそれぞれ1つずつ月輪が陽刻されている。銘は摩耗が激しく、判読が容易でない。基礎1正面に「前□道天素□禪師」、「□□廿日」と刻まれているようである。

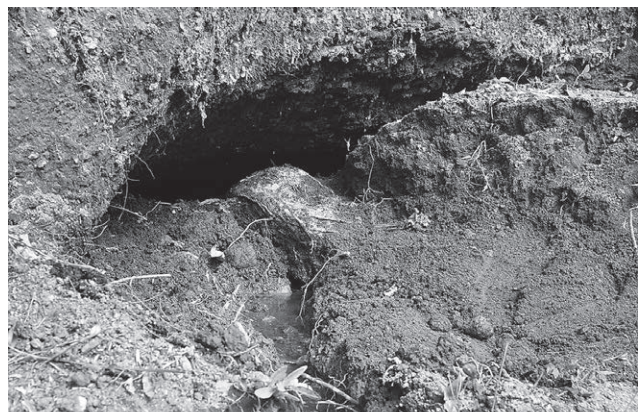
第14図 S11半裁状況

S11は区域1の東端辺りに位置し、ほぼ南方向に開口する横穴である。掘削途中で多量に湧水したため写真撮影のみを実施し、即埋め戻しを行った。S11は遺構ではなく、自然地形である可能性も考えられる。

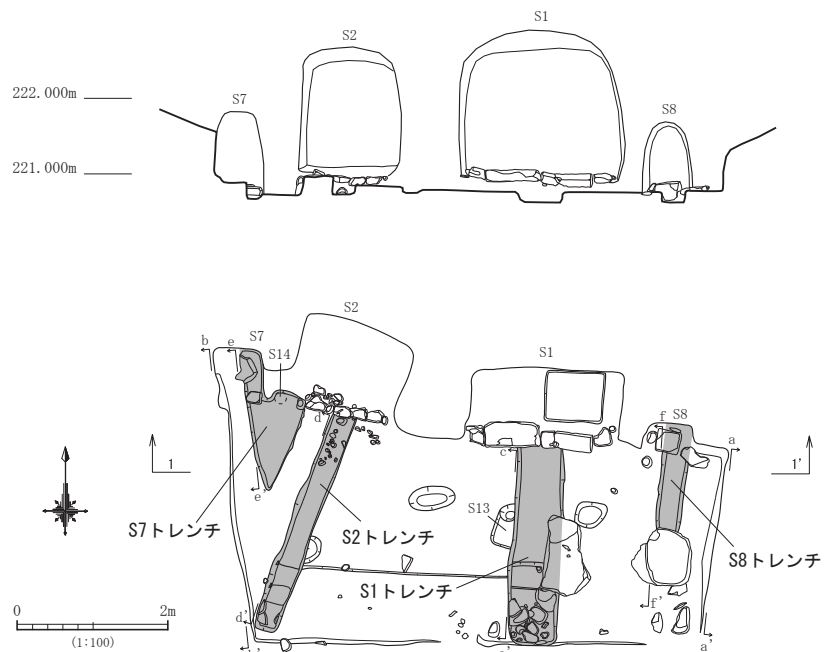
第15図 区域1前庭部トレンチ配置図 (1/100)

竈に付随する遺構・遺物の検出を目的として、前庭部に南北約2.5m、東西約6mの調査区を設定した。調査区が狭長で重機を使用することが困難であったため、地表面～最も新しいと思われる整地層上面までの土壌（通常は表土層として扱われる）を、調査区全体にわたって、人力で掘削し、そこを検出面として、土層図面や写真等の記録を作成した。その後、本来であれば前庭部全体を基盤に到達するまで掘り下げ、遺構や遺物の有無を確認すべきであるが、遺跡が狭長で廃土を置く場所が確保できなかったため、竈の中心ラインに沿うように4つのトレンチ（以下、それぞれをS7・S2・S1・S8トレンチとする）を設定し、土層の堆積状況を把握するに努めた。

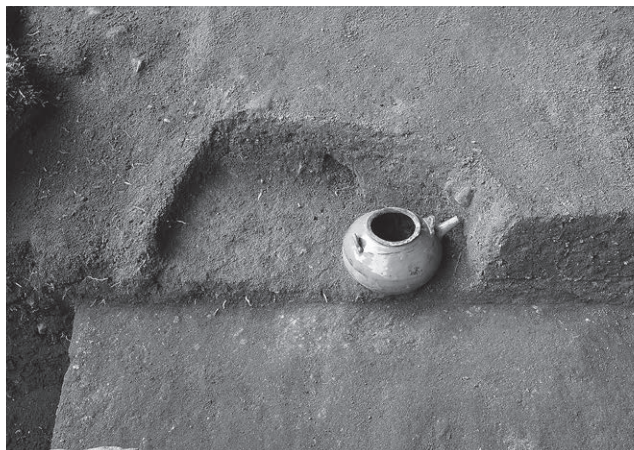
第19図 S13遺物出土状況

**S13** (第19・21図) S13はS1トレンチの掘削中、その西壁面で土瓶を確認したことにより発見した。トレンチ掘りの途中で本遺構の存在を認識したため、その平面形を確認することはできなかった。遺構の底面は標高220.460mにあり、高さは床面から最大で18cmを測る。整地により遺構上部が削りとられた可能性があるため、本来は18cm以上の規模があったものと推測される。遺構からは土瓶1点が出土した。蓋は確認されなかったが、急須内部に土砂がほとんど堆積していなかった。有機物により蓋がなされていた可能性がある。

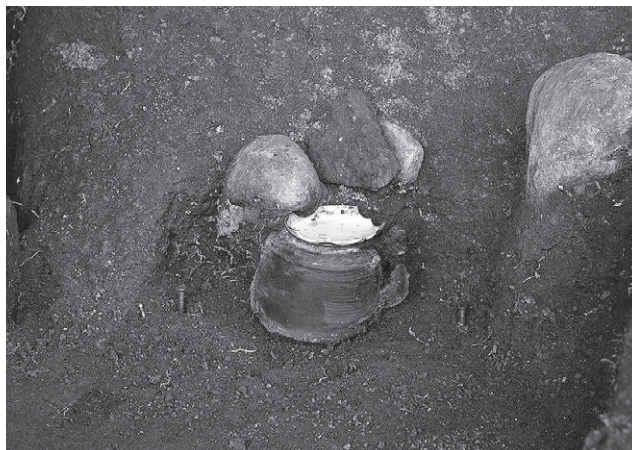
第20図 S14遺物出土状況

**S14** (第20・22図) S14はS7トレンチの掘削中、陶磁器蓋とやかんのセットを確認したことにより発見した。トレンチ掘りの途中で本遺構の存在を認識したため、その平面形を確認することはできなかった。遺構の底面は標高220.830mにあり、遺構上面は蓋の上面である標高220.950mより高位にあったものと推測される。遺構からは陶磁器蓋1点とやかん1点が出土した。陶磁器蓋は、外面を下に向け、やかんへ載せられており、さらに陶磁器蓋の上位には、石材が載せられ封をされていた。やかんの内部からは、何も検出されなかった。

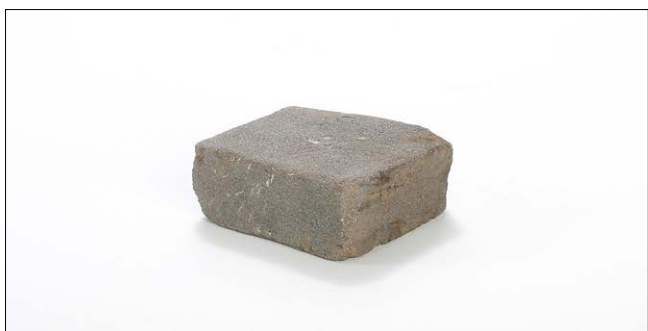
3 第25图-3

**S7トレンチ出土遺物（第25・26図）** 3はS7トレンチの南側で出土した砥石である。欠失する部分があるが、長さ4.5cm以上、幅4.5cm、厚さ1.9cmの直方体を呈する。上面、下面ともに使用の痕跡が残る。4は棧瓦である。頭の棧側が残存しており、「引合」の刻印が認められる。19世紀前半以降に位置付けられる。5～8は棧瓦である。5・6・7・8に刻印が認められるがいずれも判読できない。これらの棧瓦は19世紀前半以降に位置付けられる。

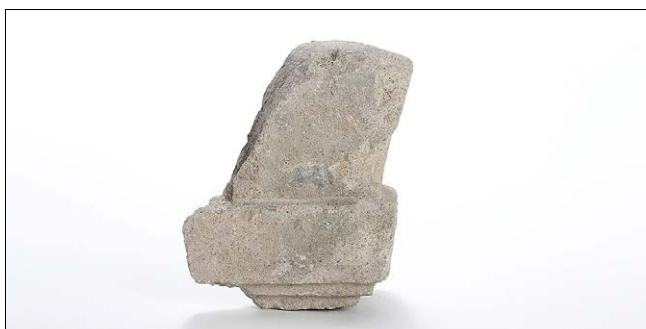
7 第33图-14

埋納穴中の堆積土壌は流入土の1層のみが約0.30cmの厚さで堆積していた。埋納穴の中からは宝篋印塔の隅飾り片1点(第33図-14)が出土した。

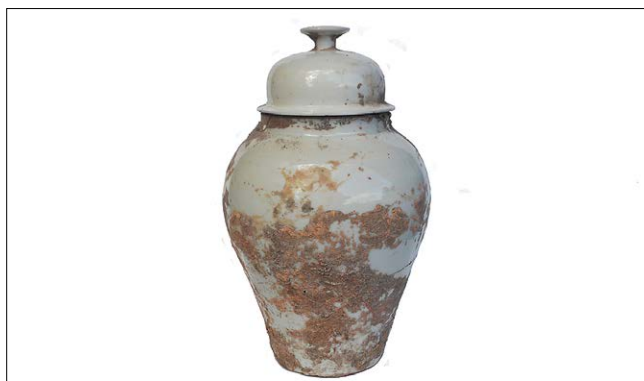
8 第33图-15·16

**S3-A** S3の床面に掘り込まれた蔵骨器を収納するための埋納穴である。埋納穴の上縁は縦約0.35m、横約0.37mの方形を呈し、深さは約0.35mを測る。埋納穴中には焼骨の入った蔵骨器1点(第33図-15・16)が埋納穴の床面直上に納められていた。

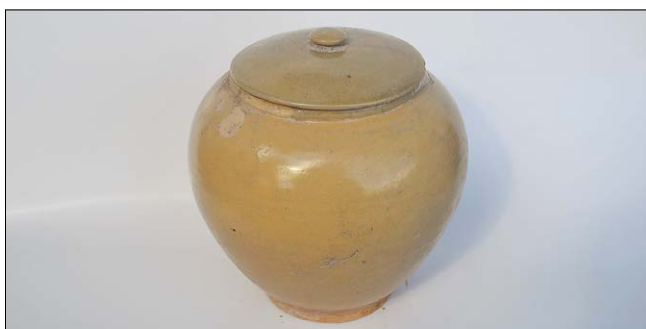
9 第33图-17·18

**S3-B** S3の床面に掘り込まれた蔵骨器を収納するための埋納穴である。埋納穴の上縁は縦約0.35m、横約0.34mの方形を呈し、深さは約0.27mを測る。埋納穴の中には焼骨の入った蔵骨器1点(第33図-17・18)が埋納穴の床面直上に納められていた。

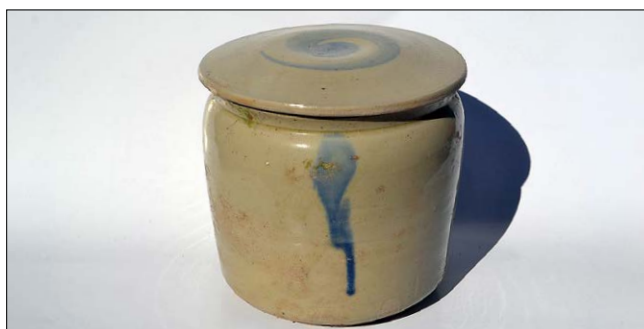
10 第33图-19·20

S5-C S5の床面に掘り込まれた埋納穴である。埋納穴の上縁は縦約0.21m、横約0.27mの楕円形を呈し、深さ約0.21mを測る。埋納穴中からは蔵骨器(第33図-19・20)1点出土した。埋納穴中の堆積土壌は流入土の1層のみが約0.25mの厚さで堆積していた。
