ふ ないじょう じょうか まち だい じちよう さ
府内城・城下町(第34次調査)

—国道197号道路改良(歩道改修)事業に伴う埋蔵文化財発掘調査報告書—

大分県立埋蔵文化財センター

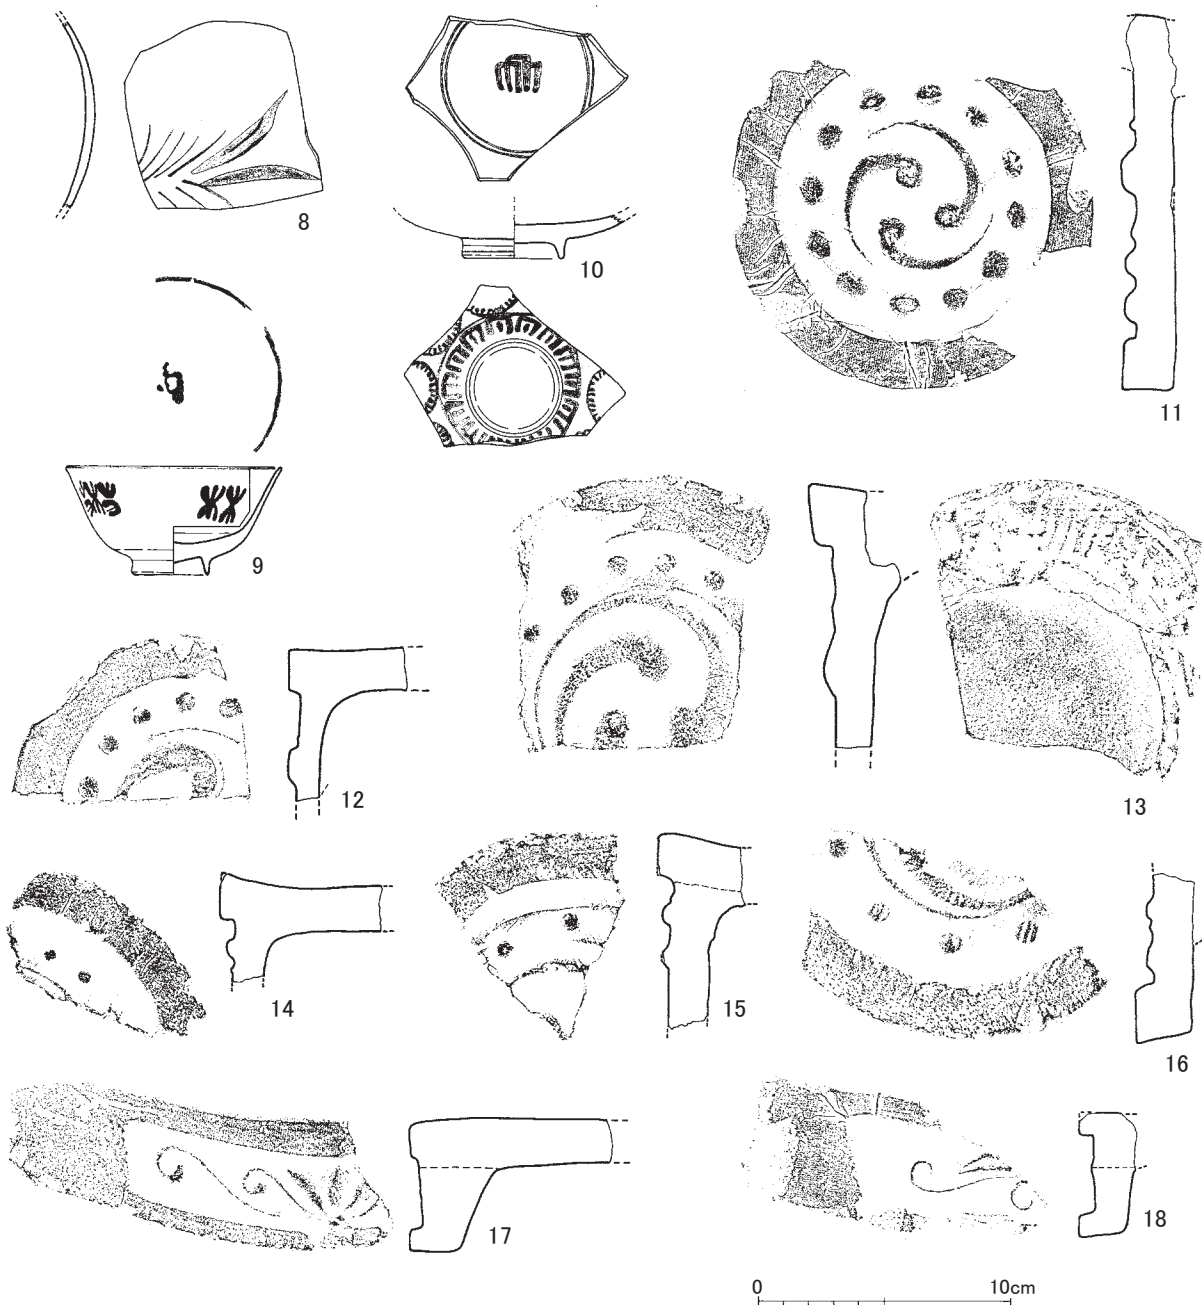
第7図 府内城・城下町第34-2次調査出土遺物実測図① (1/3)

第7～10図は第34-2次調査出土遺物である。8は染付磁器の瓶で、内面は露胎となる。9は瀬戸美濃産染付磁器の端反碗で、外面には隸字体文をあしらい、口縁部には鉄漿を施す。10は肥前産染付磁器の碗で、外面に雪輪文を施す。11～16は軒丸瓦である。巴文はいずれも左巻きで、13・16は尾部が接合する。11は巴文の外側に12個の珠文を配する。13は瓦当部の接合部に補強のための刻みを施す。17・18は軒平瓦である。17は三葉文の中心飾りに均整唐草文を配する。吉田分類のD-2群に該当する。18は唐草文と蔓草?を配するが中心飾りを欠く。吉田分類のM群か。19～23は丸瓦である。19・20は長さ32cm前後、幅16.5cm前後のサイズである。22・23はそれよりも小さく、長さ25.5cm、幅12～13cm前後を測る。24～26は平瓦である。

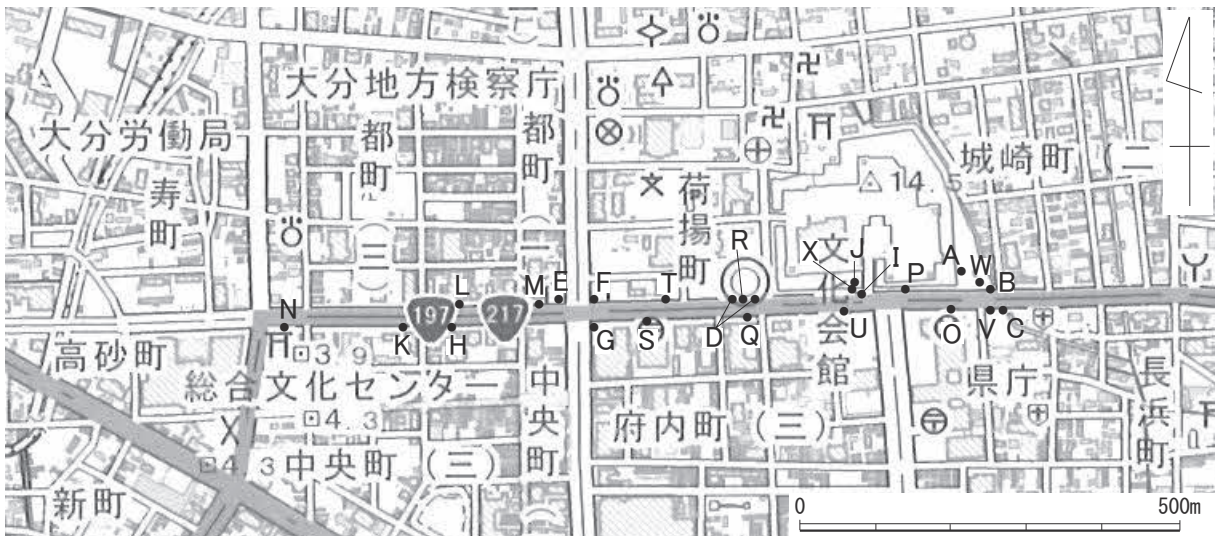
第19図 立会調査地点図(1/10000)

国道197号道路改良事業に伴う、府内城・城下町第34次調査以外の立会調査は、平成29年度から令和元年度にかけて、22地点で実施した(第19図)。また、クロマツの移植に伴い、令和3年度に2地点で実施した。調査箇所は合計24地点である。本章では実施した順にアルファベットの地点名を付して、第3表のとおり整理した。発掘調査はいずれも構造物の設置・撤去等で地中深く掘削する地点に限定したため、各地点とも調査面積は数㎡程度と狭小である。そのため、大部分は堆積層位の確認と遺物の回収にとどまり、明確な遺構を確認出来た地点はない。ただし、平成30年度に実施したT地点では、掘削中に陶磁器や瓦等の遺物が多量に出土しており、廃棄土坑等の遺構を掘削した可能性もある。ただし、全体が埋設管の攪乱を受けており、平面的なプランの確認はできなかった。また、U地点では国道側で一部礫層のような堆積を確認しており、廃棄土坑あるいは石垣裏込めの可能性も考えられたが、こちらも埋設管等の影響を受け平面的な確認は困難であった。

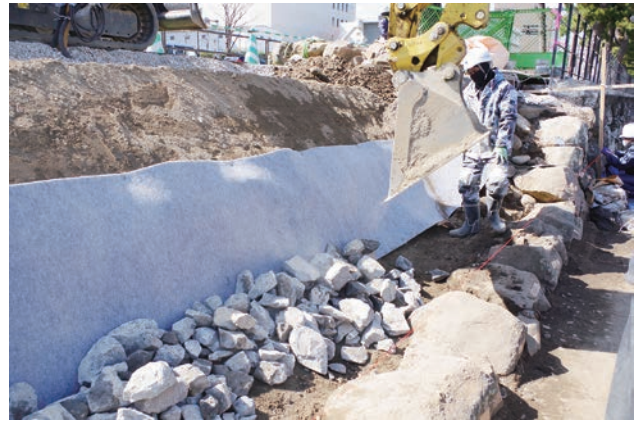
吸出し防止マット設置

石垣の復元は、クロマツ移植元掘削部を埋戻した後、調査前の測量図や写真等の記録を基に、石垣技術者の指導の下で実施した。築石は解体したものを再度積み直したが、栗石については円礫が多く石材同士の噛み合わせが弱いため、解体材を再度充填した場合、石垣の強度を保てず崩壊する懸念があったため、栗石は割石の新材を充填する方針をとった。また、栗石と背面盛土の境に不織布マットによる吸出し防止材を設置し、土砂の流出を防ぐこととした（図版5）。

調査で一時解体した箇所については、事前に作成した記録をもとに築石を忠実に積み直し、裏込めには新材の割石を充填し強度を確保する方針をとった。また、水流により土砂が流出して石垣の目詰まりを起こし、その圧力で石垣が崩壊することを防ぐため、裏込めと地山の境に不織布にマットによる吸出し防止材を設置した。石垣の史跡としての価値を保全しつつ、強度を持たせた復元を行うこうした手法は、今後も引き継がれるべきものである。
