令和4年度 浜松市文化財年報

第1部 文化財年報

第2部 埋蔵文化財調査報告

浜松市教育委員会

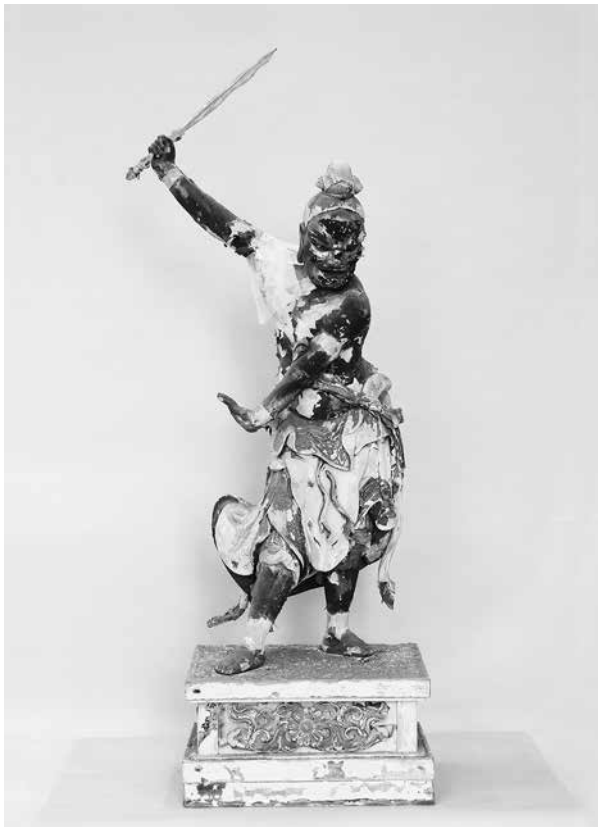
金剛密迹菩薩像 修理前

- (1) 経年の埃の付着
- (2) 各所で漆箔・彩色の浮き上がりや剥落の進行
- (3) 矧ぎ目の釘・鍔の腐食、各所で矧ぎ目の緩み
- (4) 台座（札盤座）の構造が脆弱
- (5) 台座表面の漆箔・彩色の浮き、剥落の進行
- (6) 経年の間の部材脱落（一部別保存）

《金剛密迹菩薩像》右肩および両腕の臂釧・腕釧、両足の足釧が付いていたかと思われる箇所表面層が帯状に剥落して下地が露出し、尊容を害している。髻飾り正面の元結び紐の両端が欠失している。天衣の取り付け位置が乱れ、背後に翻る天衣が脱落している。また、右垂下天衣が亡失し、左垂下天衣先端の小矧ぎ材が亡失する。

- (1) 埃を刷毛・筆等で清掃した。虫卵殻はヘラで除去した。
- (2) 漆箔・彩色の浮きは膠・樹脂等で剥落止を行った。

(3) 矧ぎ目の弛む箇所（金剛密迹菩薩の右腕、摩醯首羅菩薩の髻および裾右端）は取り離し後、木部のヤセ等がある場合（摩醯首羅菩薩の裾右端）は薄板で調整し膠あるいは漆で接合した。この際、釘や鋸の腐食箇所は鉄錆を除去し樹脂等で防錆処置、再用不可能な場合は新たな真鍮釘に打ち替えた。なお、再用不可能な鋸は無かった。軀幹部（本軀）の矧ぎ目は点検を行ったところ、取り離しは不要であったため再組立て等の実施はなかった。矧ぎ目が弛むものの布貼りや漆箔が矧ぎ目を渡る箇所（金剛密迹菩薩の右手首・右足柄・背面腰上端）は、それらの保護のため、解体をせずに矧ぎ目の隙間に膠あるいは漆を注入して接合を強化し安定させた。また、矧ぎ目が弛む箇所であるものの取り外しの必要がない箇所（摩醯首羅菩薩の左袖下部材）は、矧ぎ目に麦漆を注入し、腐食する鉄釘を新しい真鍮釘に打ち替えた。

(1) 右肩、臂釧、腕釧、足釧と思われる箇所の表面層の帯状剥落箇所は、検討会での協議の結果、補彩を行わないこととした。

(2) 髻飾り正面の元結い紐両端の欠失箇所は、別保存材を精査したものの適合材が見当たらないため、検討会での協議の結果、補足しないこととした。

(3) 天衣の取付位置の乱れについては、残存天衣を一旦取り離し別保存材を精査したが適合材が

見当たらなかったため、検討会での協議の結果、残存部が本軀に負荷をかける箇所のみ亡失箇所を補足し、他の亡失箇所は補足を行わなかった。

(4) 上端が欠失する左腰紐下垂部は一旦取り離し、欠失部を桧材で補足し、接着せずに新たな銅線で取り付けた。

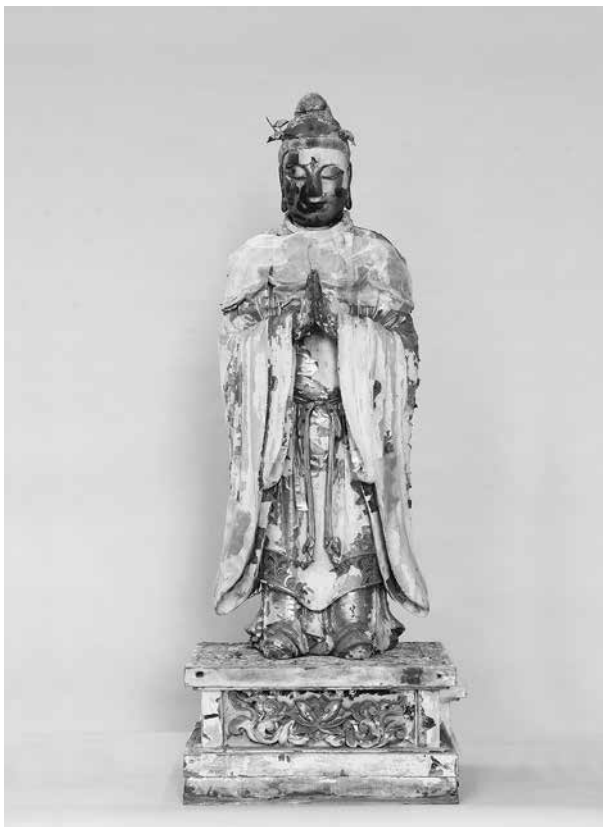
摩醯首羅菩薩像 修理前

《摩醯首羅菩薩像》面相部の表面層の剥落が著しく、尊容を害している。特に額部が著しい。頭飾が亡失し、頭飾を打ち付けていた台が地髪部正面に露出している。軀部の前後矧ぎの矧ぎ目が緩み、襟部で隙間を生じている。左右真手(合掌手)の両手首の矧ぎ目が緩み、接合が不安定な状態にある。脇手左右各三手すべてが脱落あるいは亡失し、脱落する脇手三本が台座の上に置かれている。台座正面側板に貼り付ける透彫り部の左側の接合が外れている。

(1) 面相部表面層の剥落箇所は、検討会での協議の結果、今回は補彩を行わないこととした。

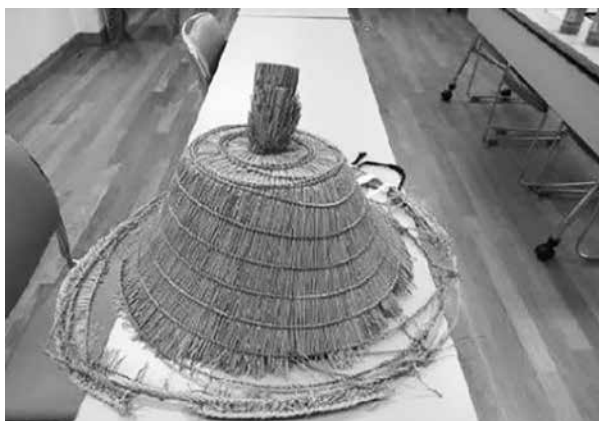
深編笠 更新前

また、梅王丸と桜丸が使用する深編笠は、長年の使用による劣化で藁が抜け、穴が開いてしまっていたが、更新により定期公演での使用が可能となった。

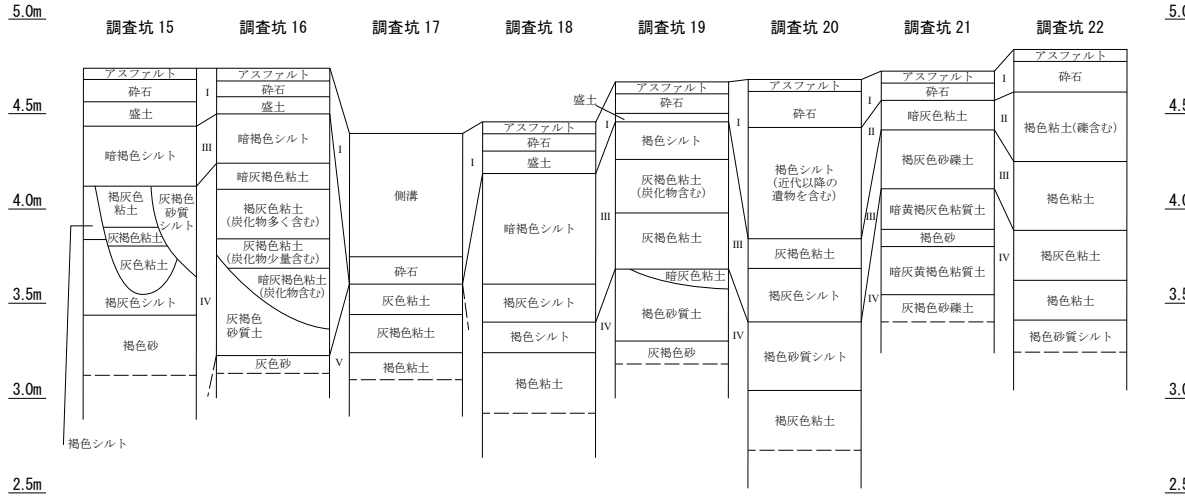
I層: アスファルト・砕石・盛土・コンクリート・攪乱・側溝
 II層: 灰色～褐色系シルト・粘土 (近代以降の堆積層)
 III層: 暗灰色～褐色系シルト・粘土 (弥生時代後期～中世の遺物包含層)
 IV層: 灰褐色～褐色系砂・シルト・粘土
 V層: 灰色系砂・粘土
 VI層: 黒灰色粘土 (未分解の植物片を多く含む)
