女 堀

——中世初期・農業用水址の発掘調査——

県営圃場整備事業荒砥南部・北部地
区に係る埋蔵文化財発掘調査報告書

財団法人 群馬県埋蔵文化財調査事業団

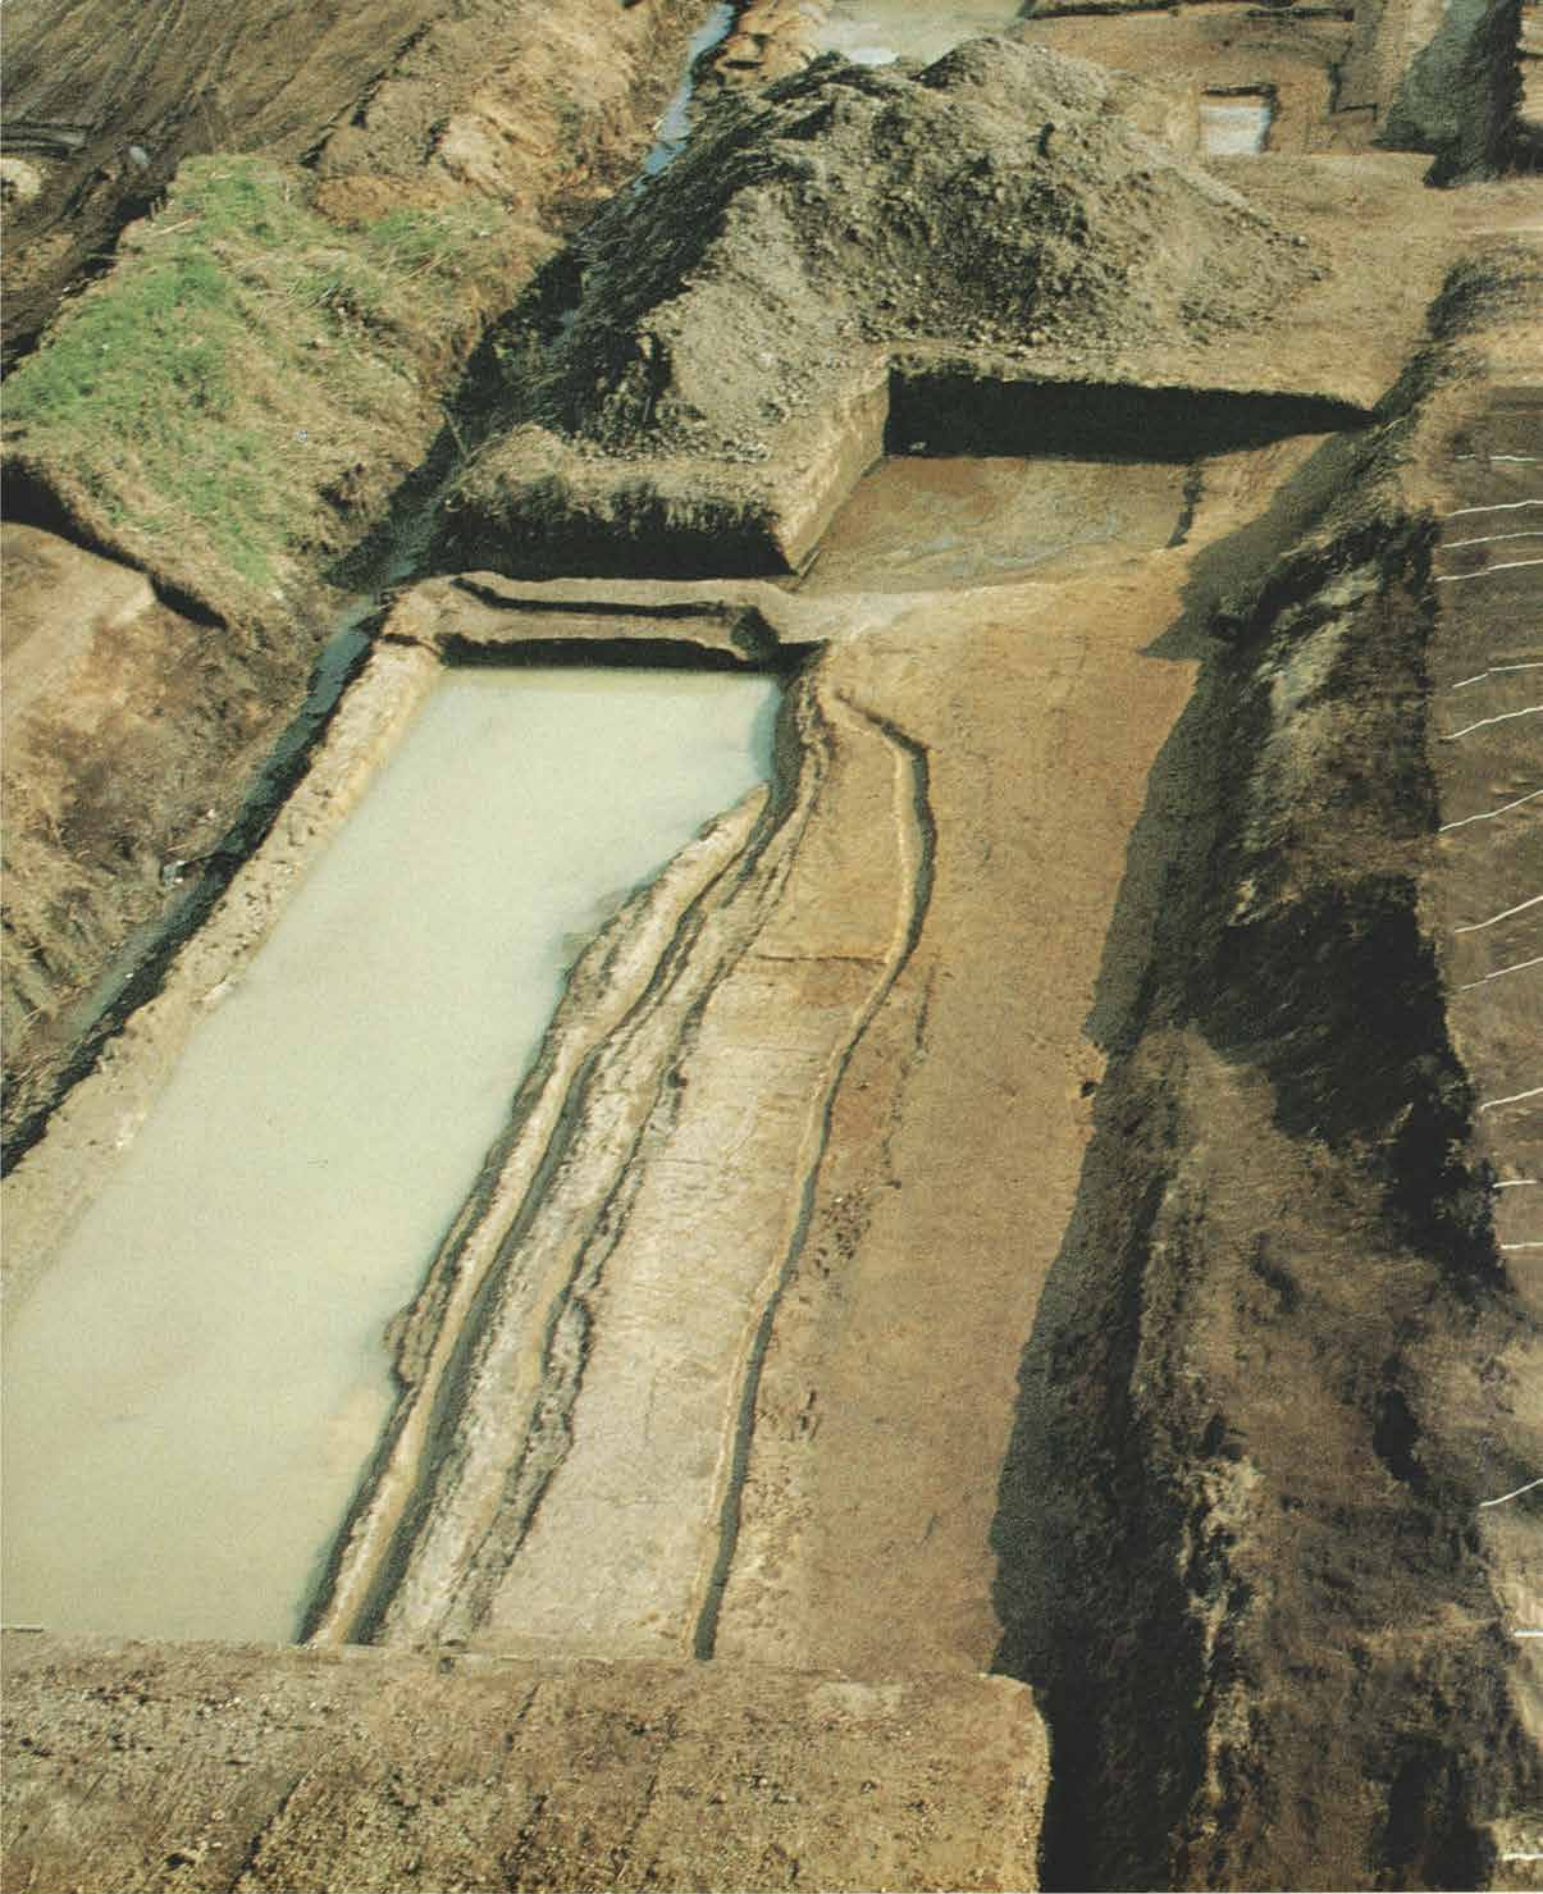
東大室地区3区 土樋と7区 竈

女堀の開削が、工事完成間際で中止していることを示す遺構が検出された。表流水処理のため、ある段階の掘削を終えた底部を埋めもどし「土樋」を設置して水まわしを行なっていることが明らかとなり、これが徹去されていないことによって通水は不可能となり、女堀は未完成

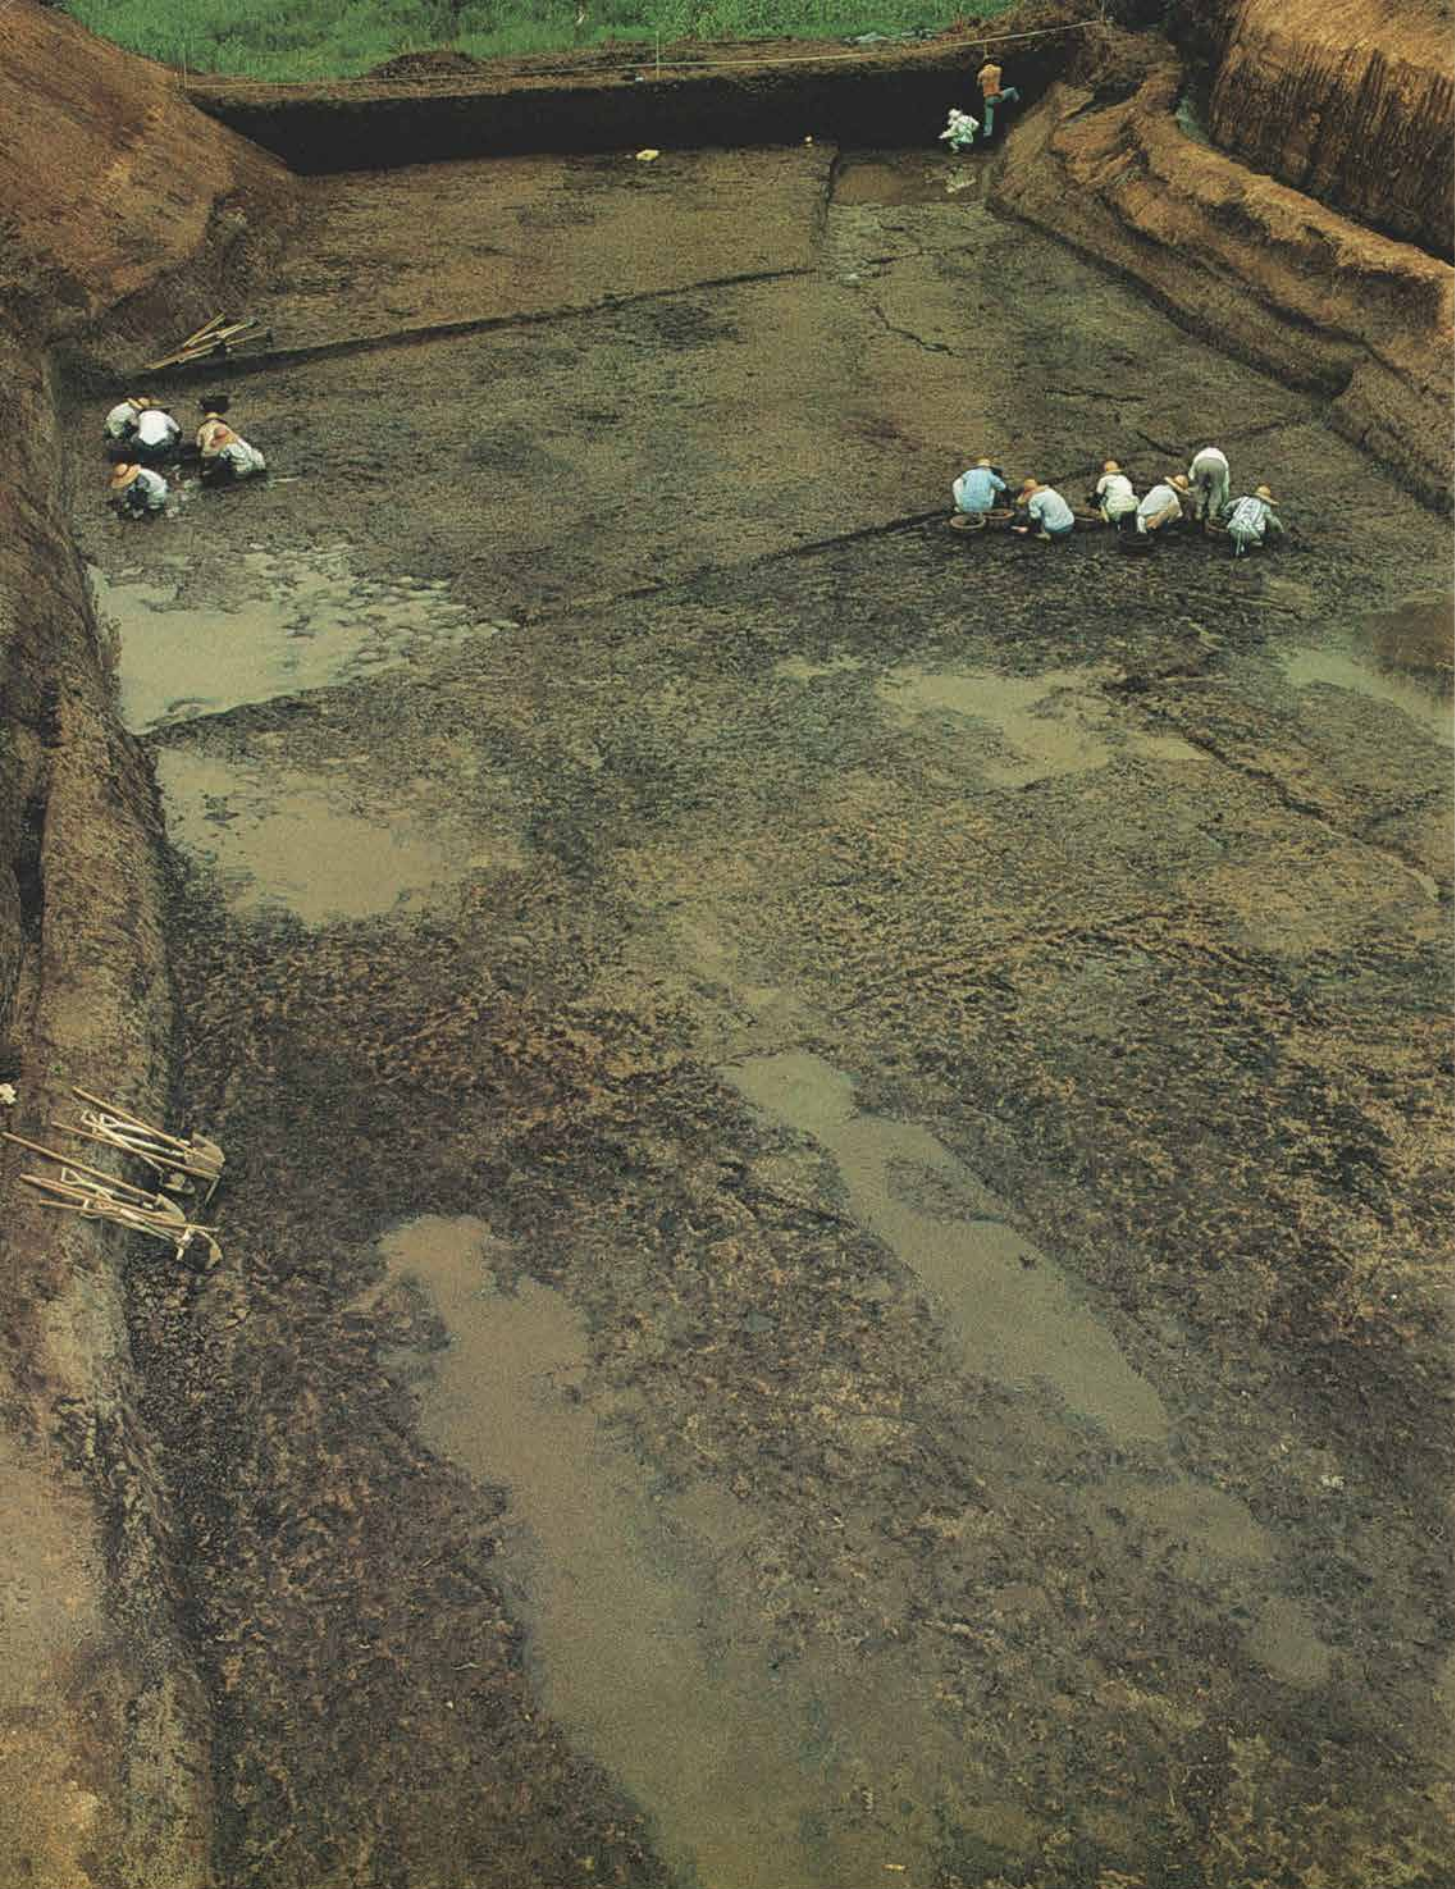
荒口地区前原の小間割

土木工法の究明　女堀は未完成であったため、工事の様子がそのまま残されることになった。発掘調査では掘削痕や足跡、そして排土の搬出などによってできた作業道を手がかりにして、当時の土木工法の解明にまでせまってく。とくに、溝底部に残された小間割跡は、当時の人員配分を知る上で重要な痕跡といえよう。小間割には掘削終了後のものや掘削中のものもあり、詳細なデータを与えてくれた。

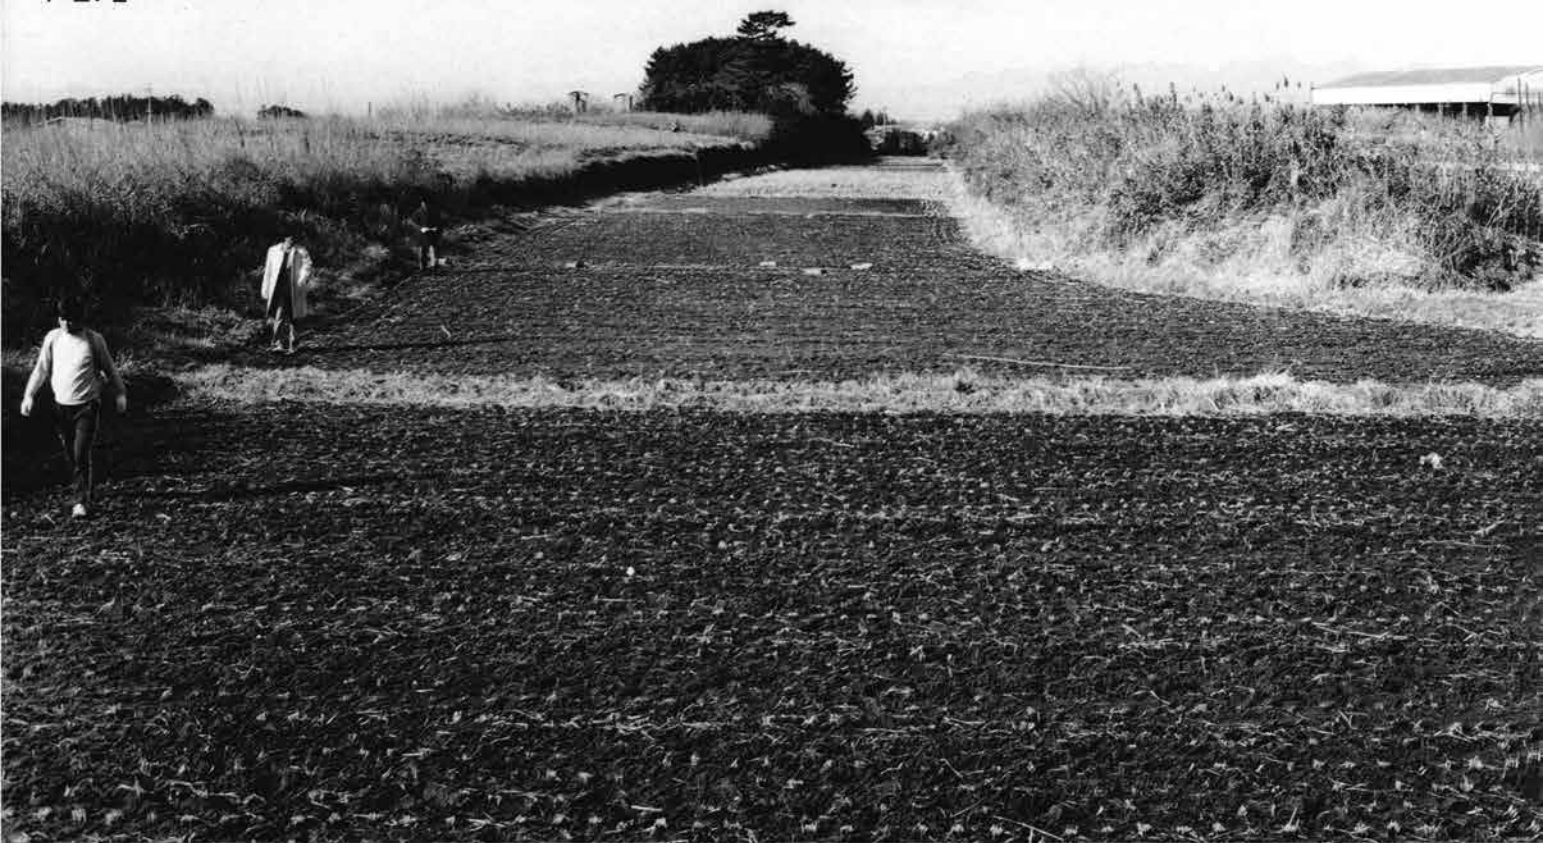
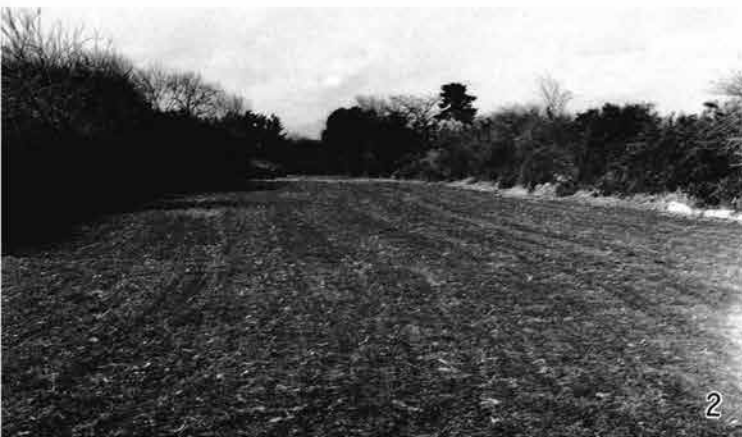
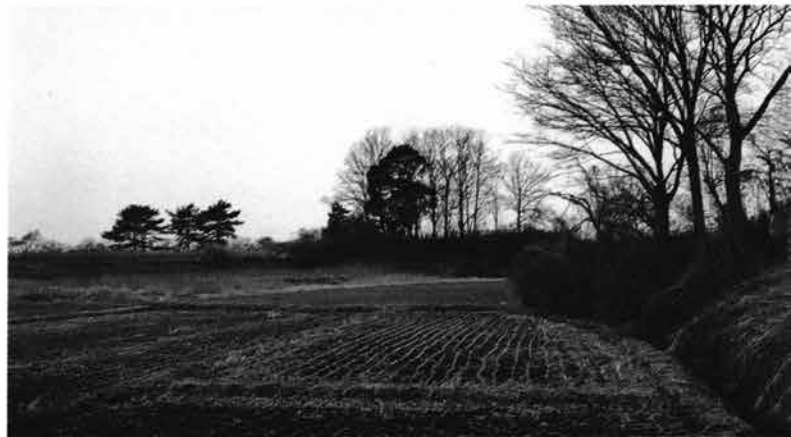
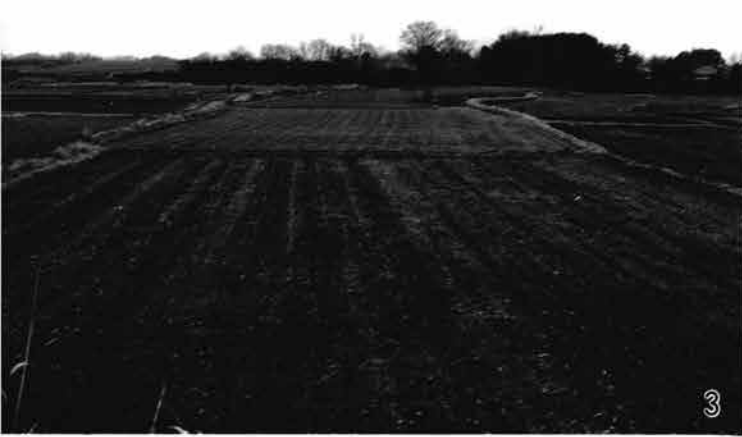
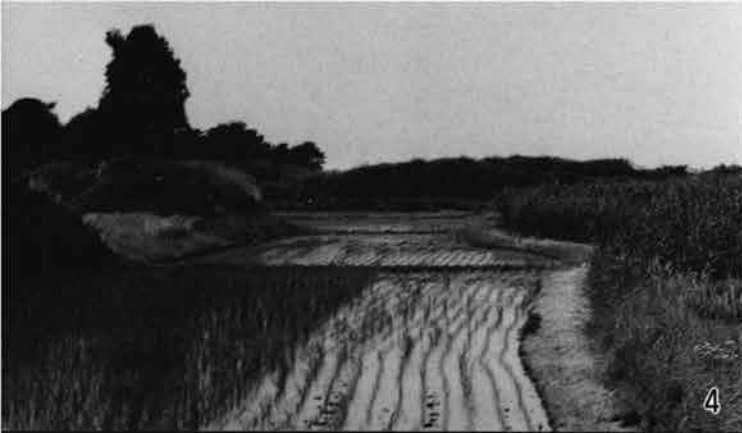
発掘調査前の女堀

1. 前橋市飯土井町
右手堀の広い所が工区境
2. 前橋市東大室町
3. 前橋市二之宮町大日塚
4. 前橋市二之宮町上ノ坊
5. 前橋市荒口町前原

発掘調査に先行して女堀全線の徹底した踏査が試みられた。各地区で寸断されているが、その痕跡は残されており、特に、荒砥地域の女堀の残存状況は、良好であることが確認された。深い堀内は水田用水、養魚池として利用され、高い排土の土山は松林、雑木林となってその高さを際立たせている。排土の土山が削平されている地区が多いことも目についた。

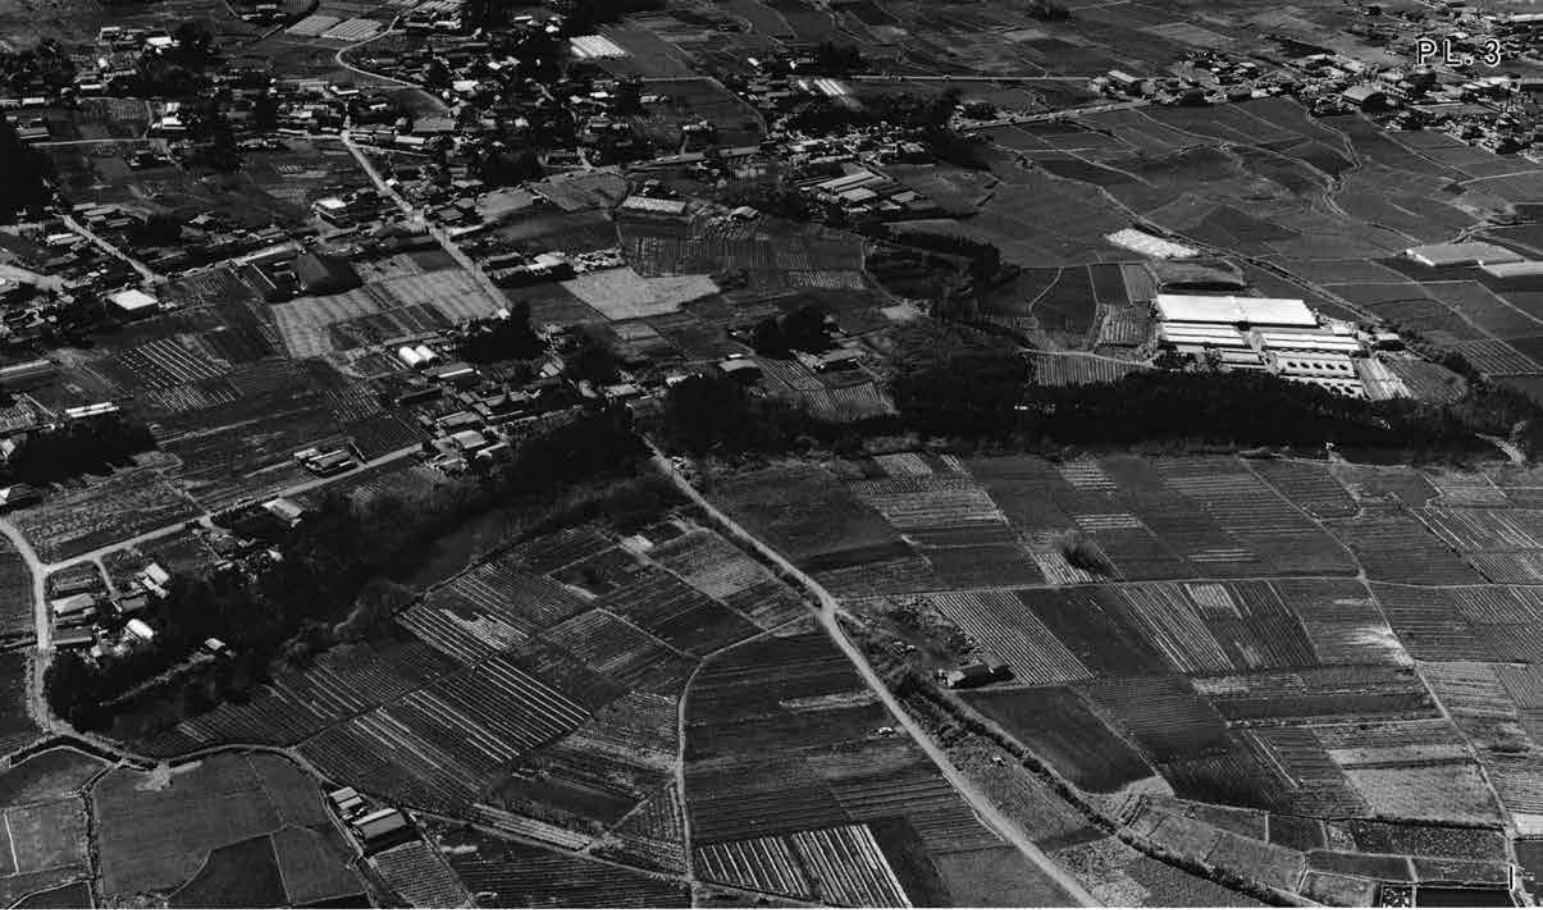
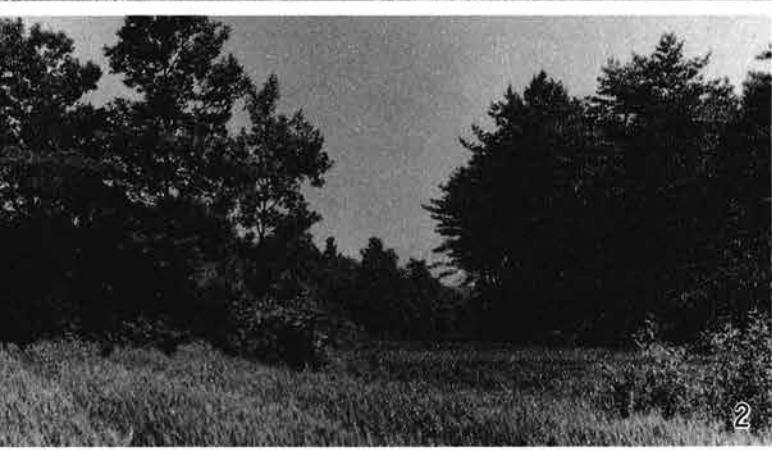
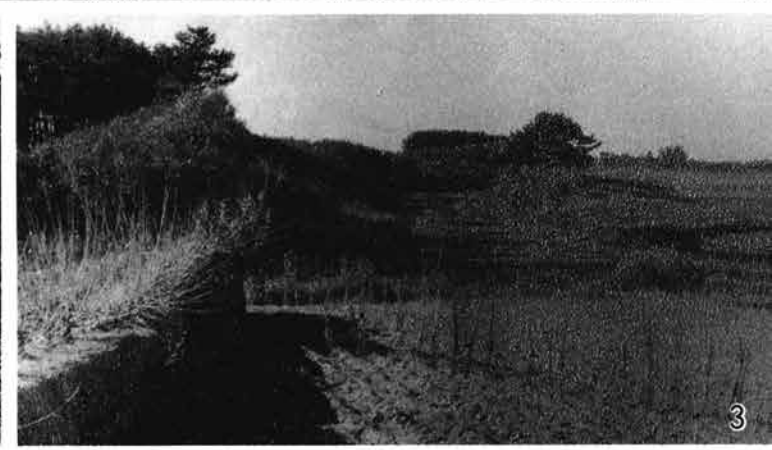
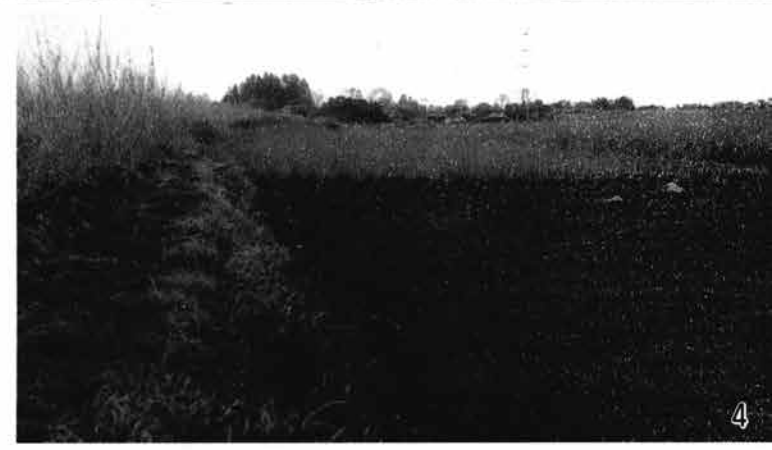
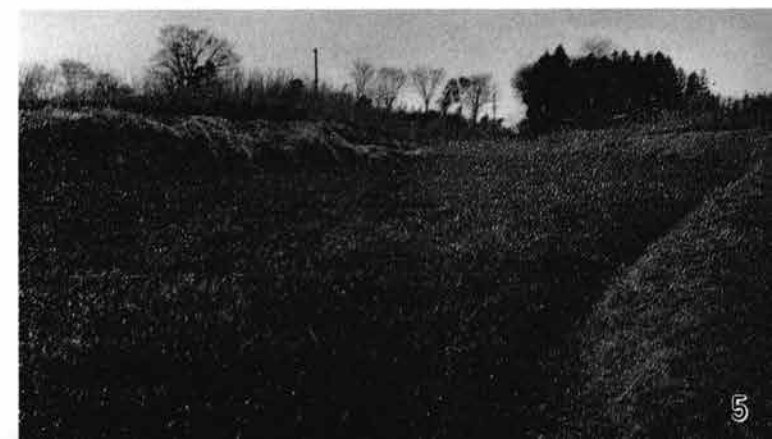
空から見た女堀と昭和18年頃の女堀
(周東氏撮影)

- 1. 前橋市二之宮町の女堀沼
- 2. 前橋市東大室町の旧状
- 3. 前橋市荒口町前原の旧状
- 4. 前橋市堀之下町の旧状
- 5. 前橋市上泉町の旧状

昭和10年代後半の女堀は、取水点付近と、他の一部、そして赤堀村堀下以東を除いて良好な残存状態であった。女堀はまだ大規模な開発の対象となっておらず、深い堀と高い排土の山が人々の生活領域を画する存在として女堀の伝承とともに地域の中に残されていた。

旧状の写真は、すべて周東隆一氏の撮影に依るものであるが、昭和18年から19年にかけてのものである。周東氏はこの踏査をもとに昭和25年に至って女堀の研究論文を発表し、戦後の女堀研究の出発点となる。

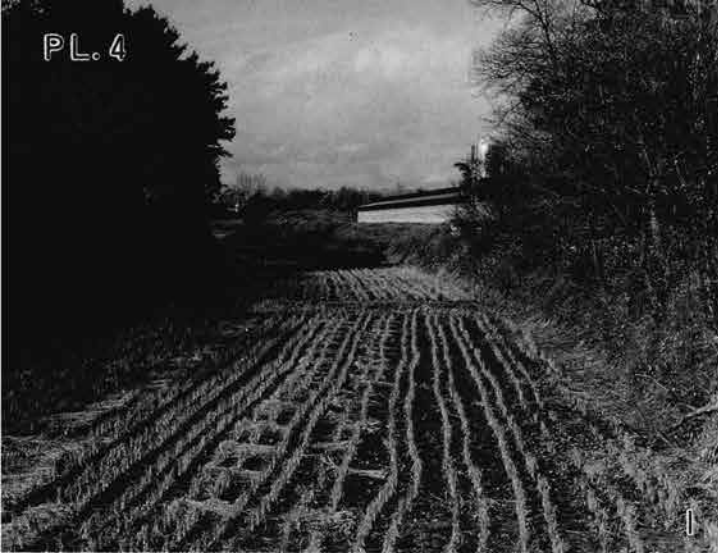
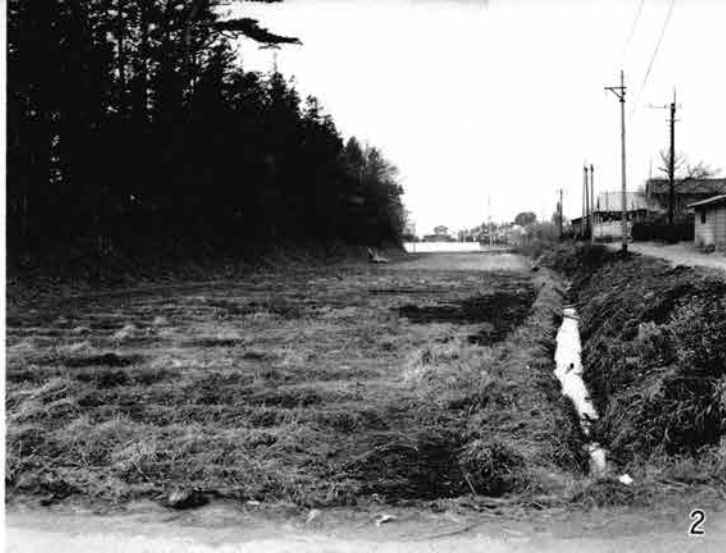
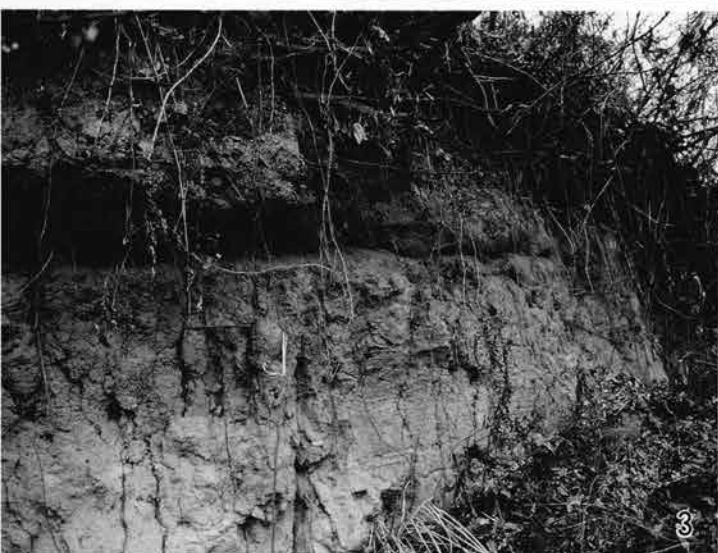
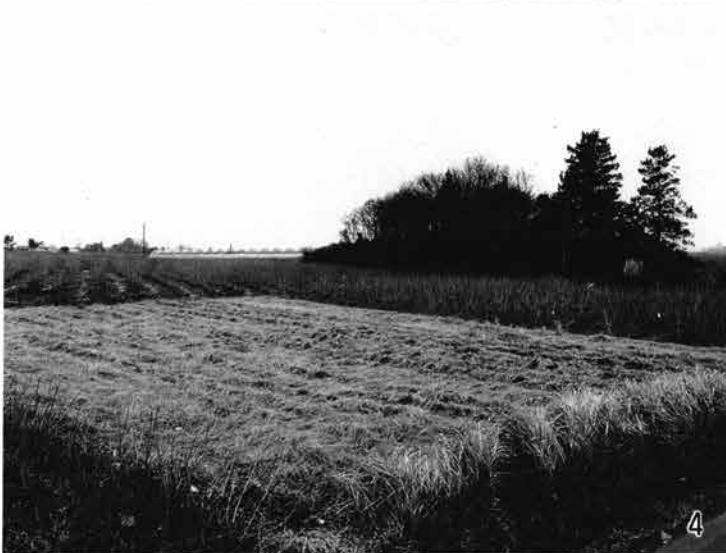
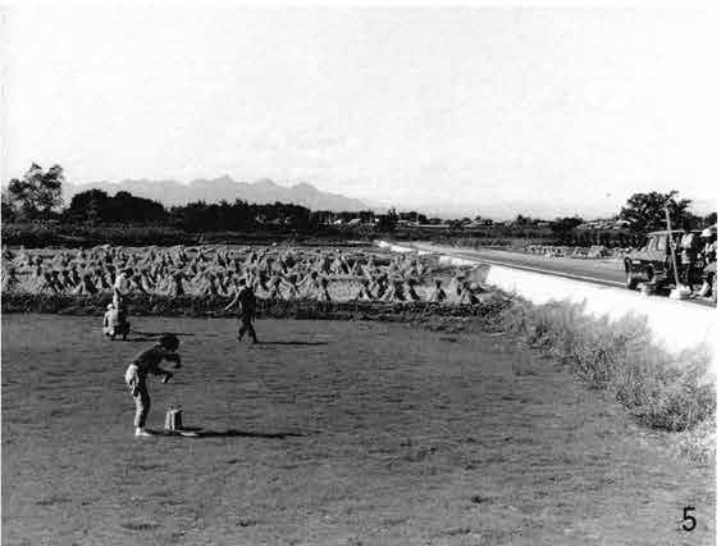
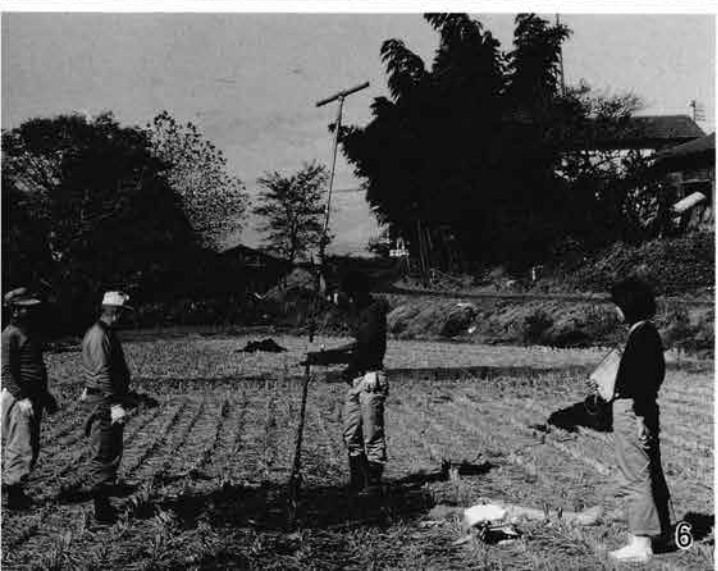
1. 赤堀村石山から東大室を望む
2. 前橋市富田町
3. 前橋市荒口町前原 土取りの断面にあらわれた畠
4. 前橋市江木町吹地
5. 赤堀村堀下のボーリング調査
6. 前橋市上泉町のボーリング調査

写真1～4は昭和54年当時のものであるが、3の地点は既に消滅し、他の地点も変貌しつつある。5・6の写真は、発掘調査対象外の地区の堀底を調査するためボーリングを昭和59年に実施した時のスナップである。現在まで点として残された女堀と排土の土山は、宅地に近接した地点、防風林、墓地として利用されているなど開発の対象となりにくい所のものである。

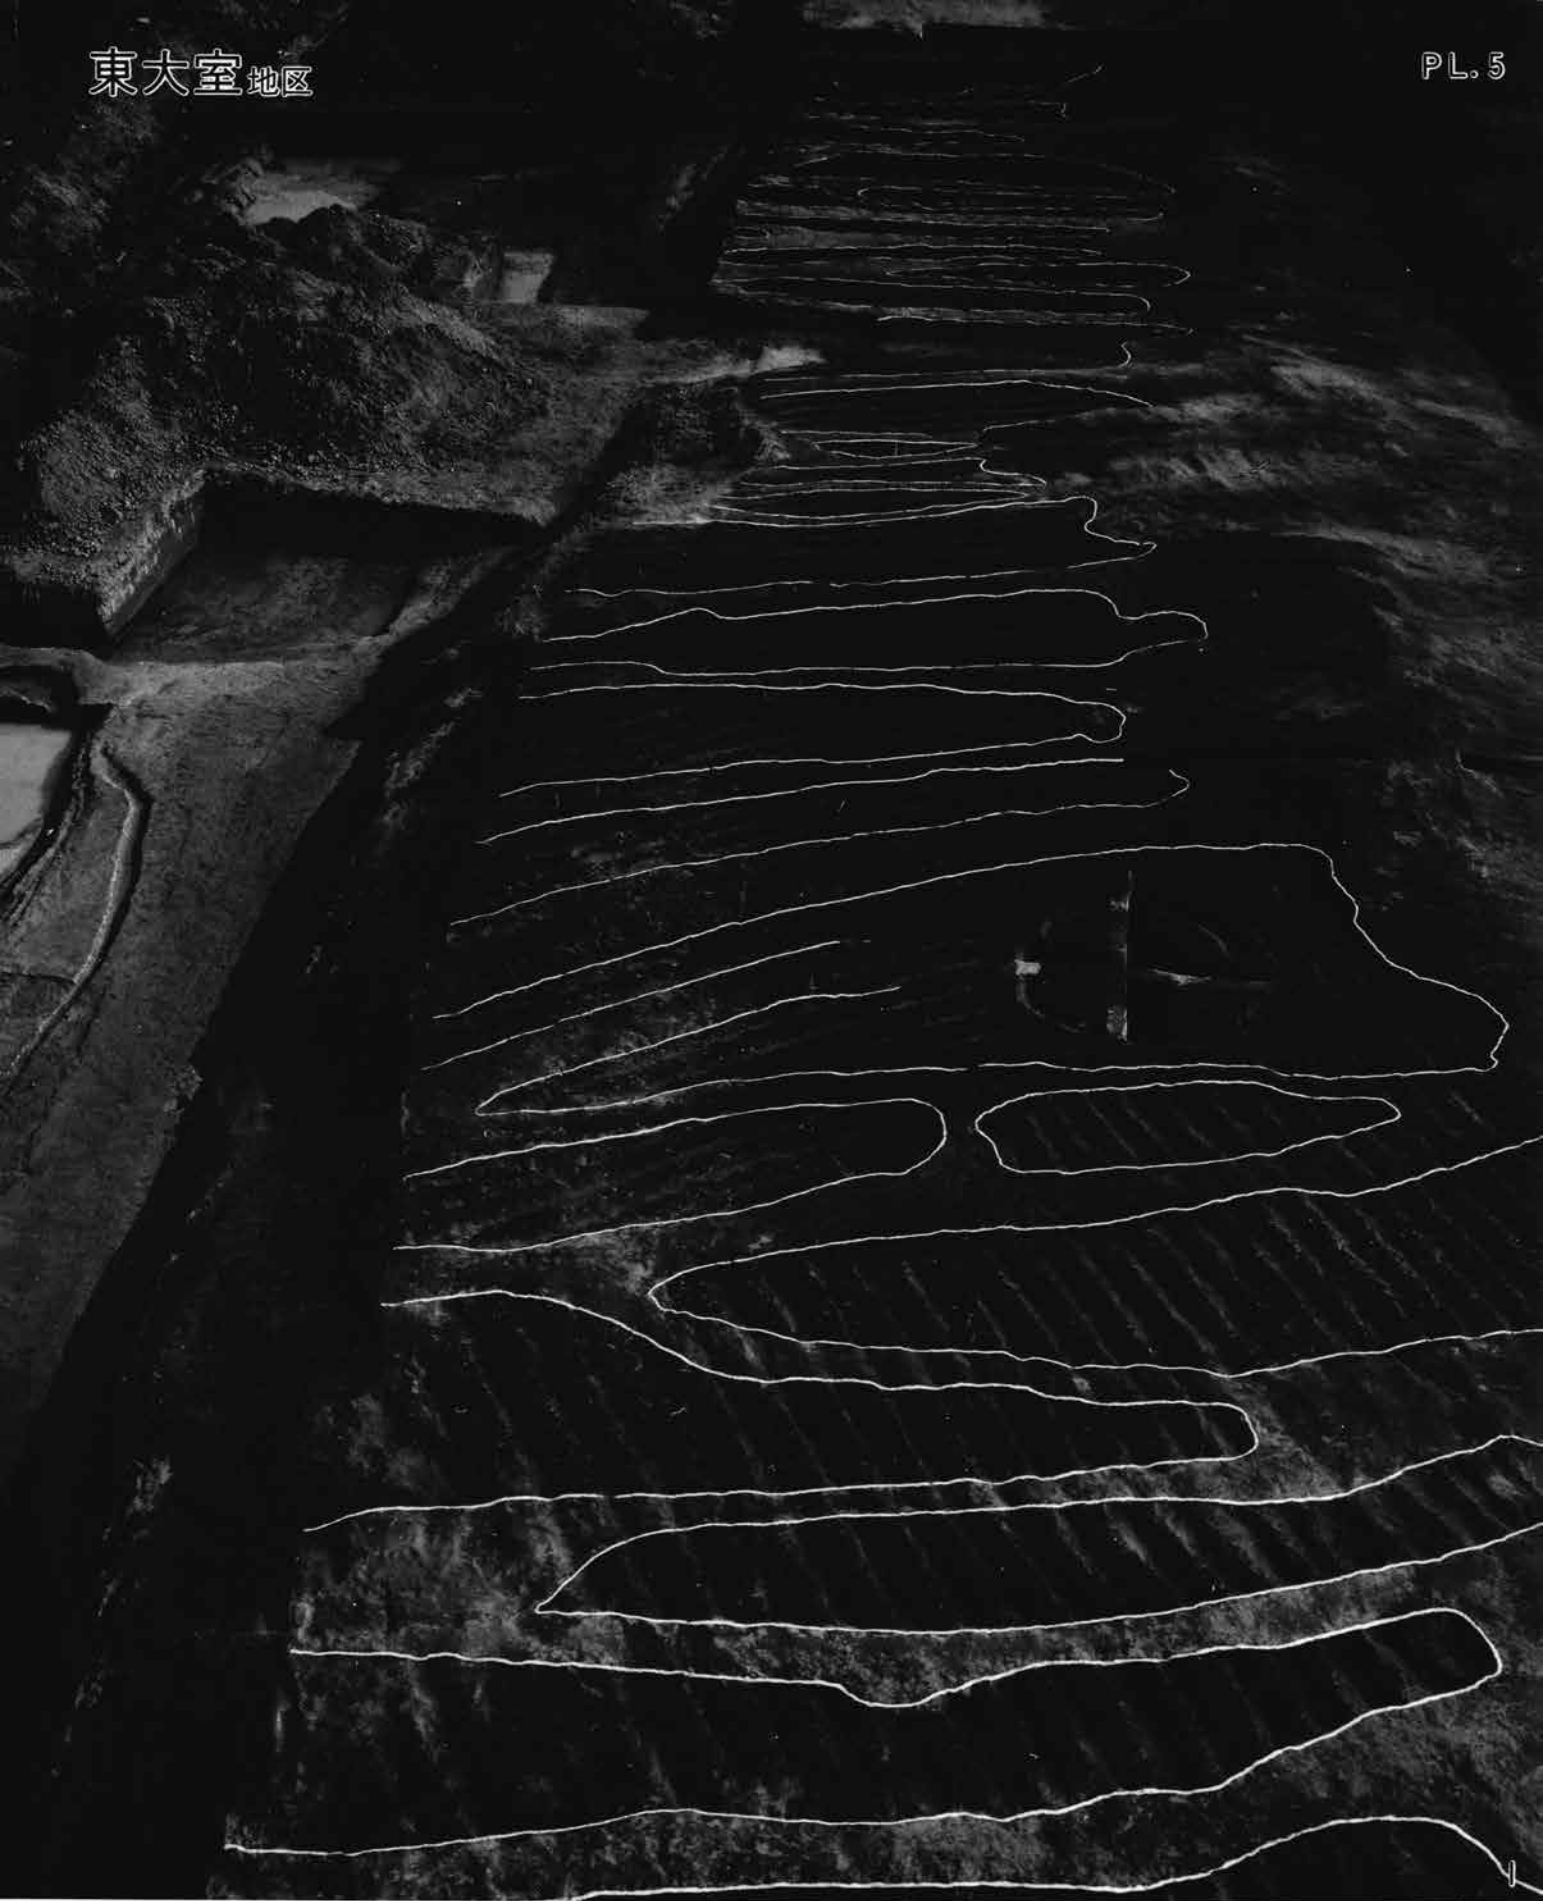
7区 畠と作業道

女堀の掘削排土は、堀外へ搬出され南側に土山となって残されていた。この土山を除くと女堀構築時の旧地表が現われる。ここには、全面にわたって畠が検出された。畠は、浅間B軽石降下後に始められ、降下前とは異なった土地利用が行なわれていることも明らかになっている。

畠の畝は、帯状の踏み固められた面によって平夷されて

いた。これは、女堀の掘削排土を運搬するための作業道である。また、右上方には畠が見られないが、これは女堀内の畠掘削排土を畠の上に置いているため、運搬されたものとの識別が困難なことによる。表土を最も遠方に置き、さらに深い掘削排土を堀に近い地点に置くための配慮で、作業道とあわせ、計画的な排土を行なったことが窺える。

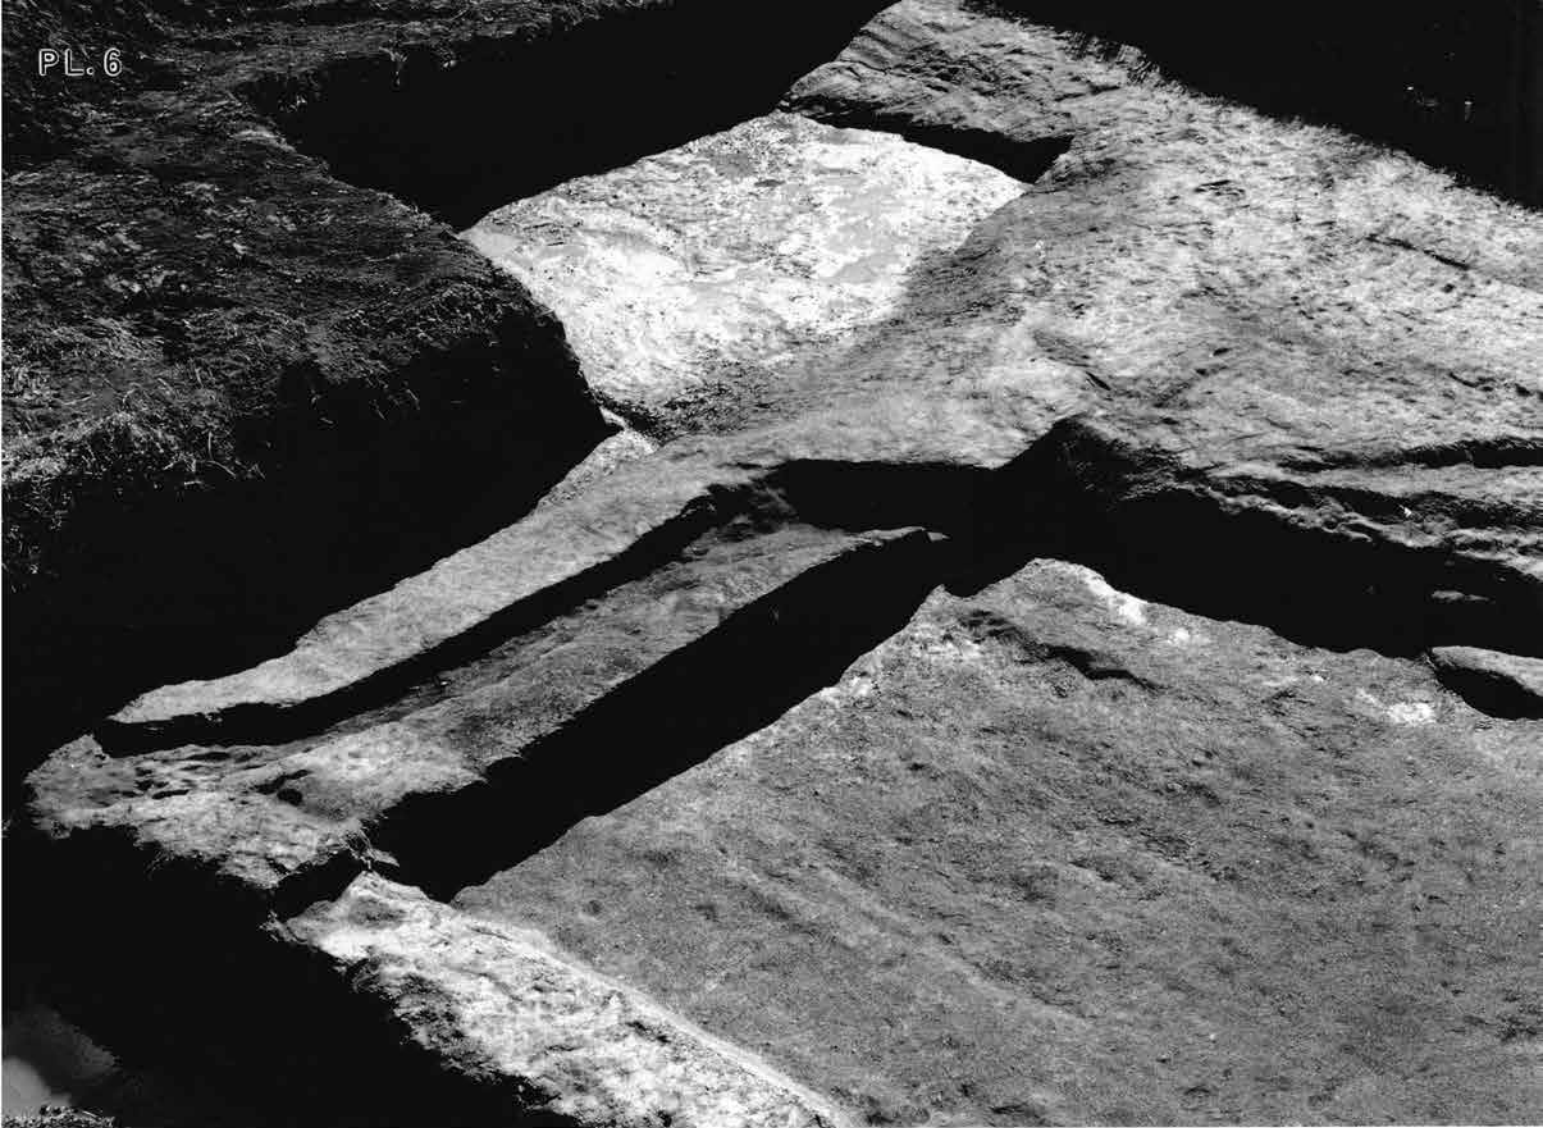
1. 3区 女堀を横断する土樋
2. 土樋断面
3. 3区 調査作業
4. 7区 畠の精査作業
5. 7区 畠全景

であることが判明する。

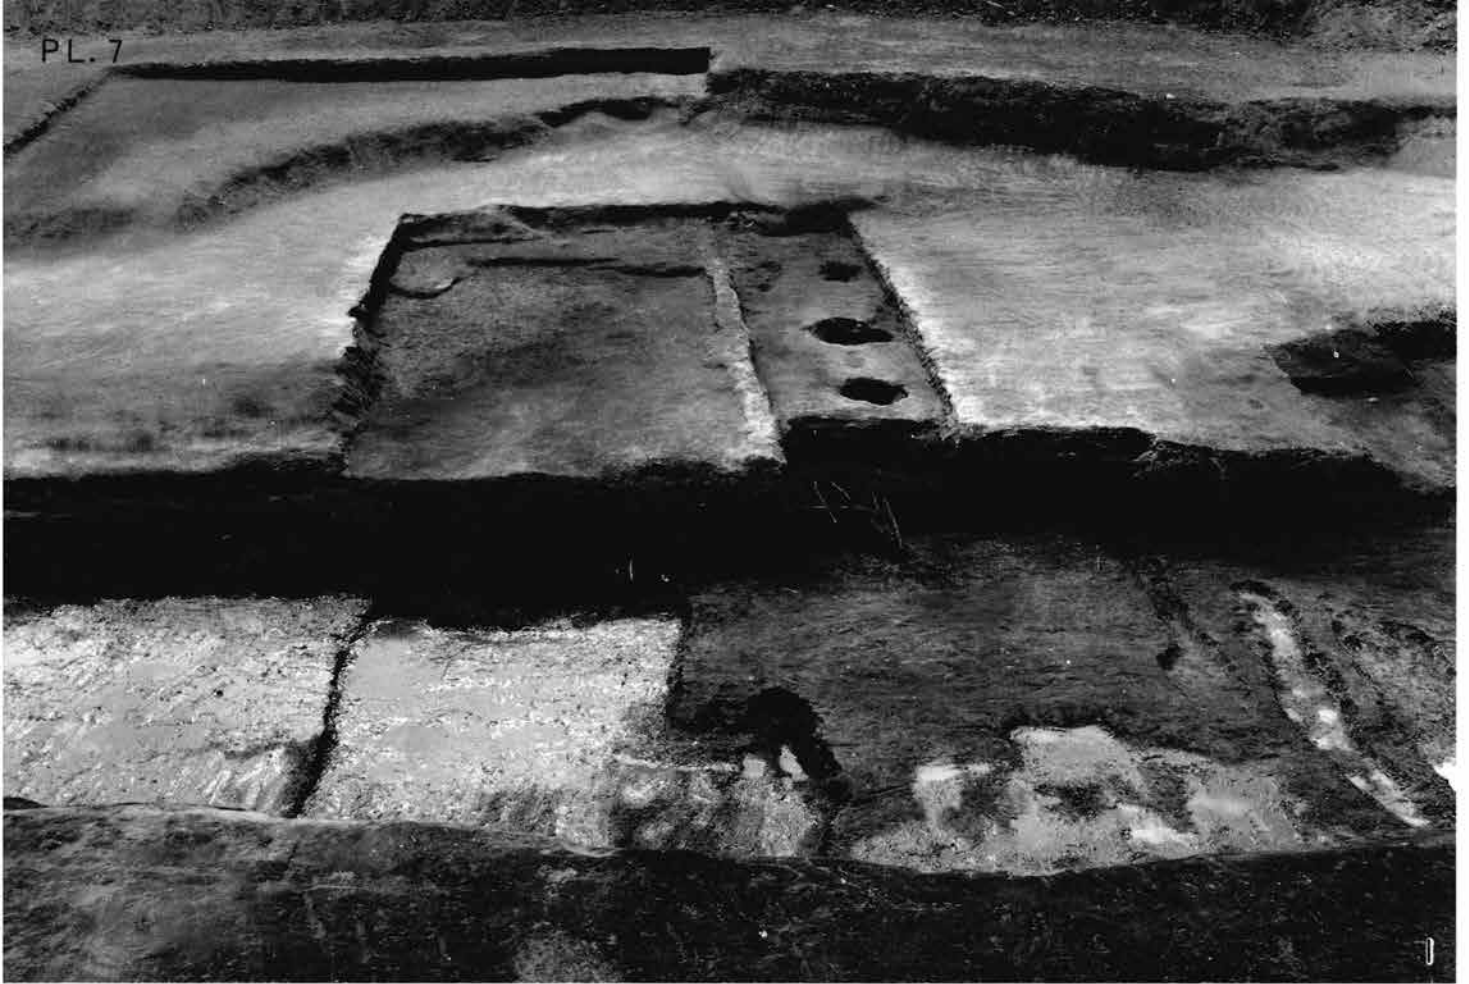
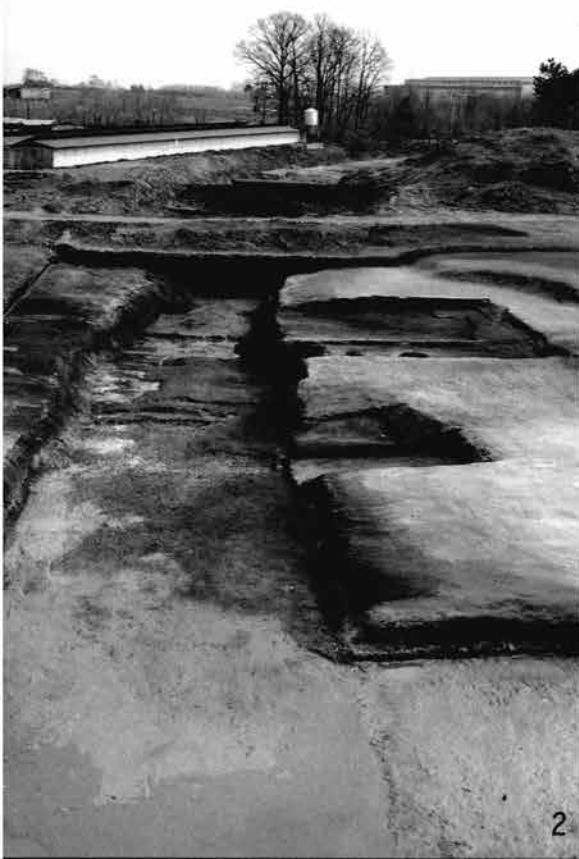
工事中断され、そのまま放棄された女堀には、工事中断時の作業状況を示す様々な遺構が残されていた。

掘削作業を分担する「小間割」が発見された。その規模は大小区々であるが、作業分担の様子を生々しく残している。「工事用井戸」も発見されている。道具の水洗いに使用したものであろうか。「排水処理溝」も発見されている。台地、沖積地を深く掘削した女堀内には、その後の表流水、湧水が全て集中することになり、この処理は排水処理溝に

よってなされる。しかし、絶えまない湧水は、泥濁りの中の作業を民衆に強いることになる。女堀の底面には、無数の「足跡」が発見され、ぬかるみの中での作業が続いたことをしめしている。「土止めの杭」も発見され、様々な工夫を凝らしながら作業を進めていたことを窺わせる。

1. 5区 大小の小間割
2. 5区から6区方向を望む
3. 5区 土止めの杭

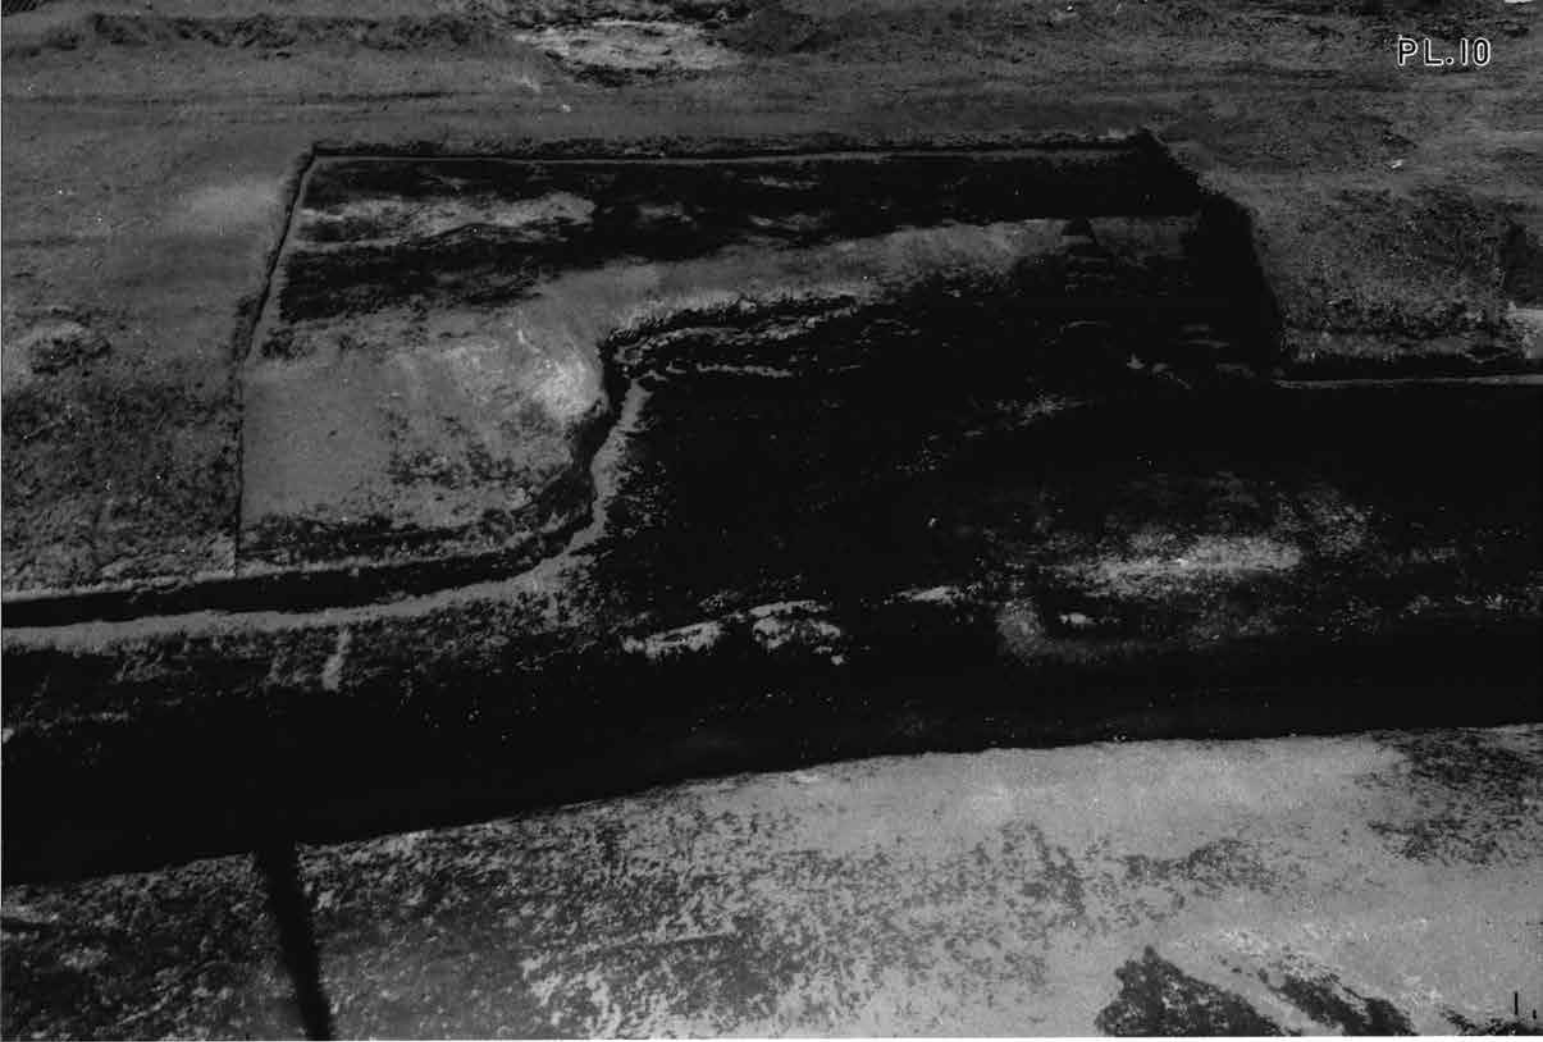
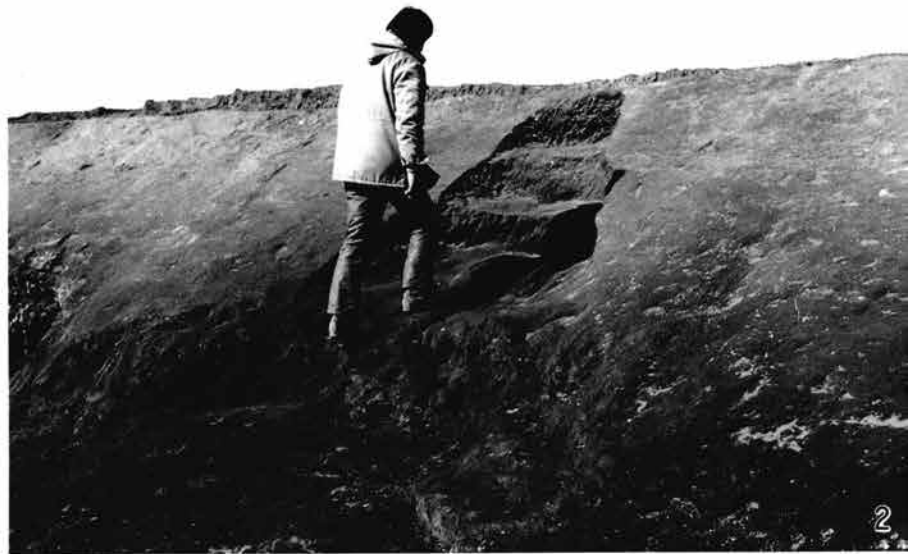
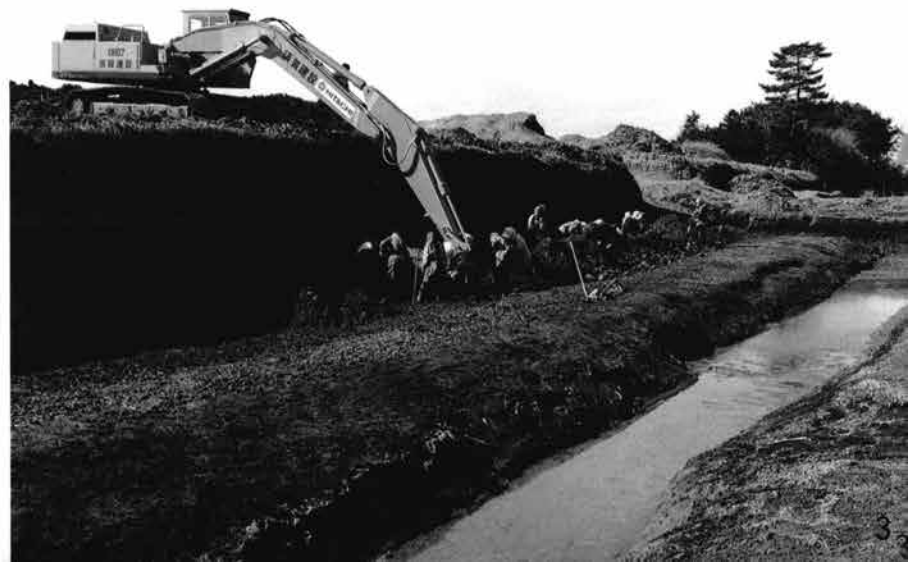
- PL.9 - 1. 1区 西を望む
 2. 1区 東を望む
 中央の拡張部が工区境
- PL.10 - 1. 1区 工区境
 2. 1区 作業用階段
 3. 1区 荒掘り作業

飯土井地区の女堀は、梯形に掘削して中段を設け、この中央部に通水溝を設けている。工事途中を窺わせるものは特になく、掘りあがりの様相である。各地区で工事の進捗は、区々であったことを窺わせるが、全線にわたって工事に着手していることは、踏査によって明らかになっている。12.75kmの全線の工事を分担する工区が明らかになっている。これが飯土井地区では、工区の境として見られる。堀幅の食い違いと、この食い違いを修正するため、通水溝が曲げられていることによって「工区境」と認定できた。前橋市教委の調査した工区境をあわせると、この間は約210mであった。しかし、隣接した工区でありながら、なぜ堀幅、溝の走向が食い違ってしまふのかの疑問は残される。
