女 堀

——中世初期・農業用水址の発掘調査——

県営圃場整備事業荒砥南部・北部地
区に係る埋蔵文化財発掘調査報告書

財団法人 群馬県埋蔵文化財調査事業団

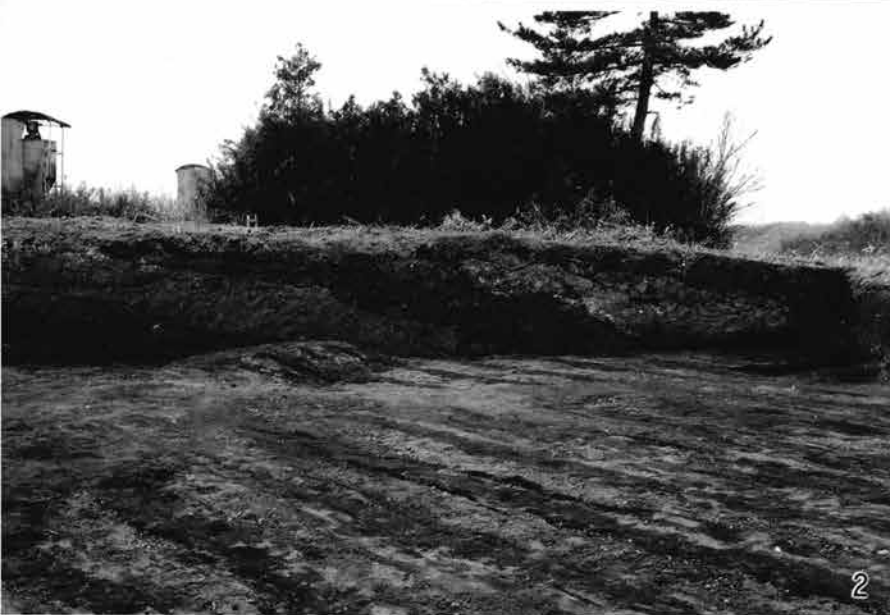
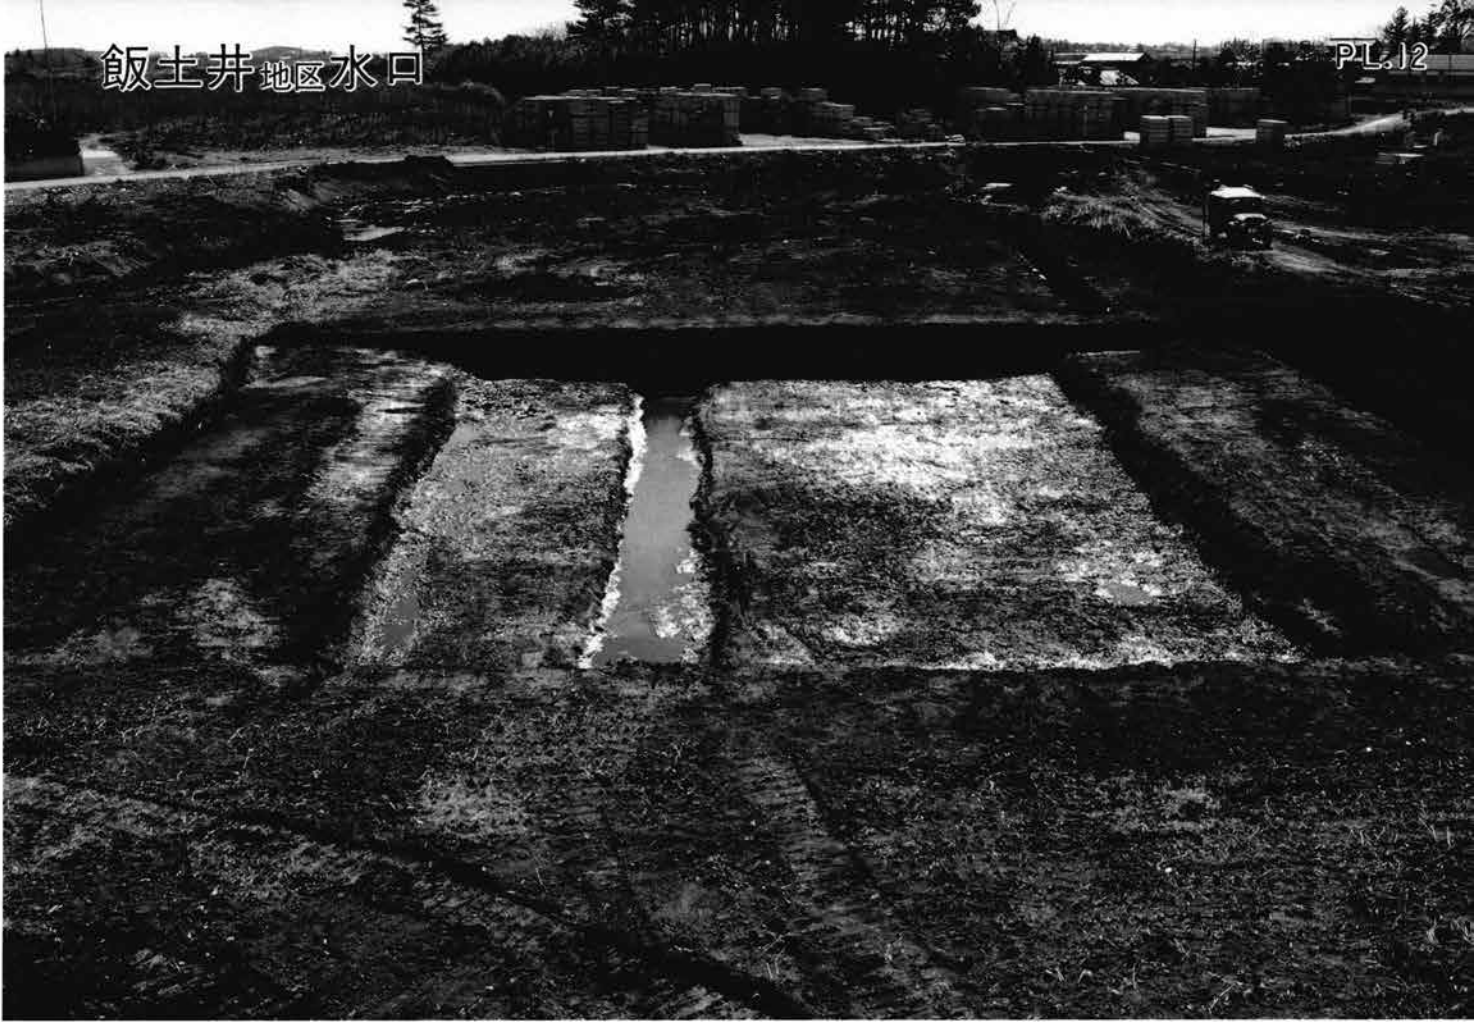
1. 3区 畠
2. 3区 掘削排土の土山と畠
3. 2区 畠と作業道

飯土井地区でも掘削排土の土山下から、全面にわたって畠が検出された。しかし、畠の残存状況は、東大室地区の畠と大きく異なっていた。東大室地区で見られた整然とした作業道は、2区の一部以外では見られない。また東大室地区では、表土の第一次排土は一括して堀の最も遠方に置かれたが、飯土井地区では、こうしたことは行なわれていない。東大室地区では、旧表土より下層の掘削排土が南側へ集中して置かれていたが、飯土井地区では、南北両側へ排土され、しかも無計画に置かれている。東大室・飯土井地区では、掘削深が異なり排土量も違ってくることから、その排土法も異なったものになったと思われる。東大室地区と比較すると掘削法、排土法も異なることから、飯土井地区における工区の個性を窺うことができる結果ともなる。

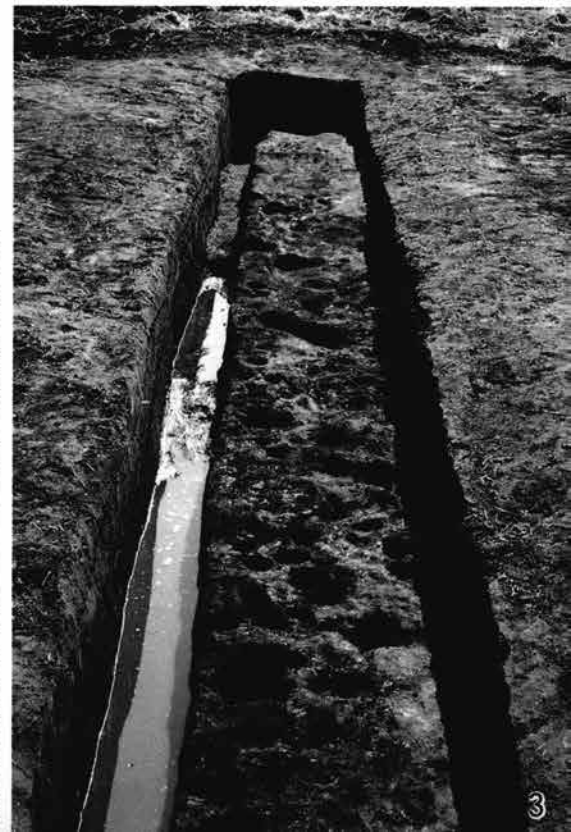
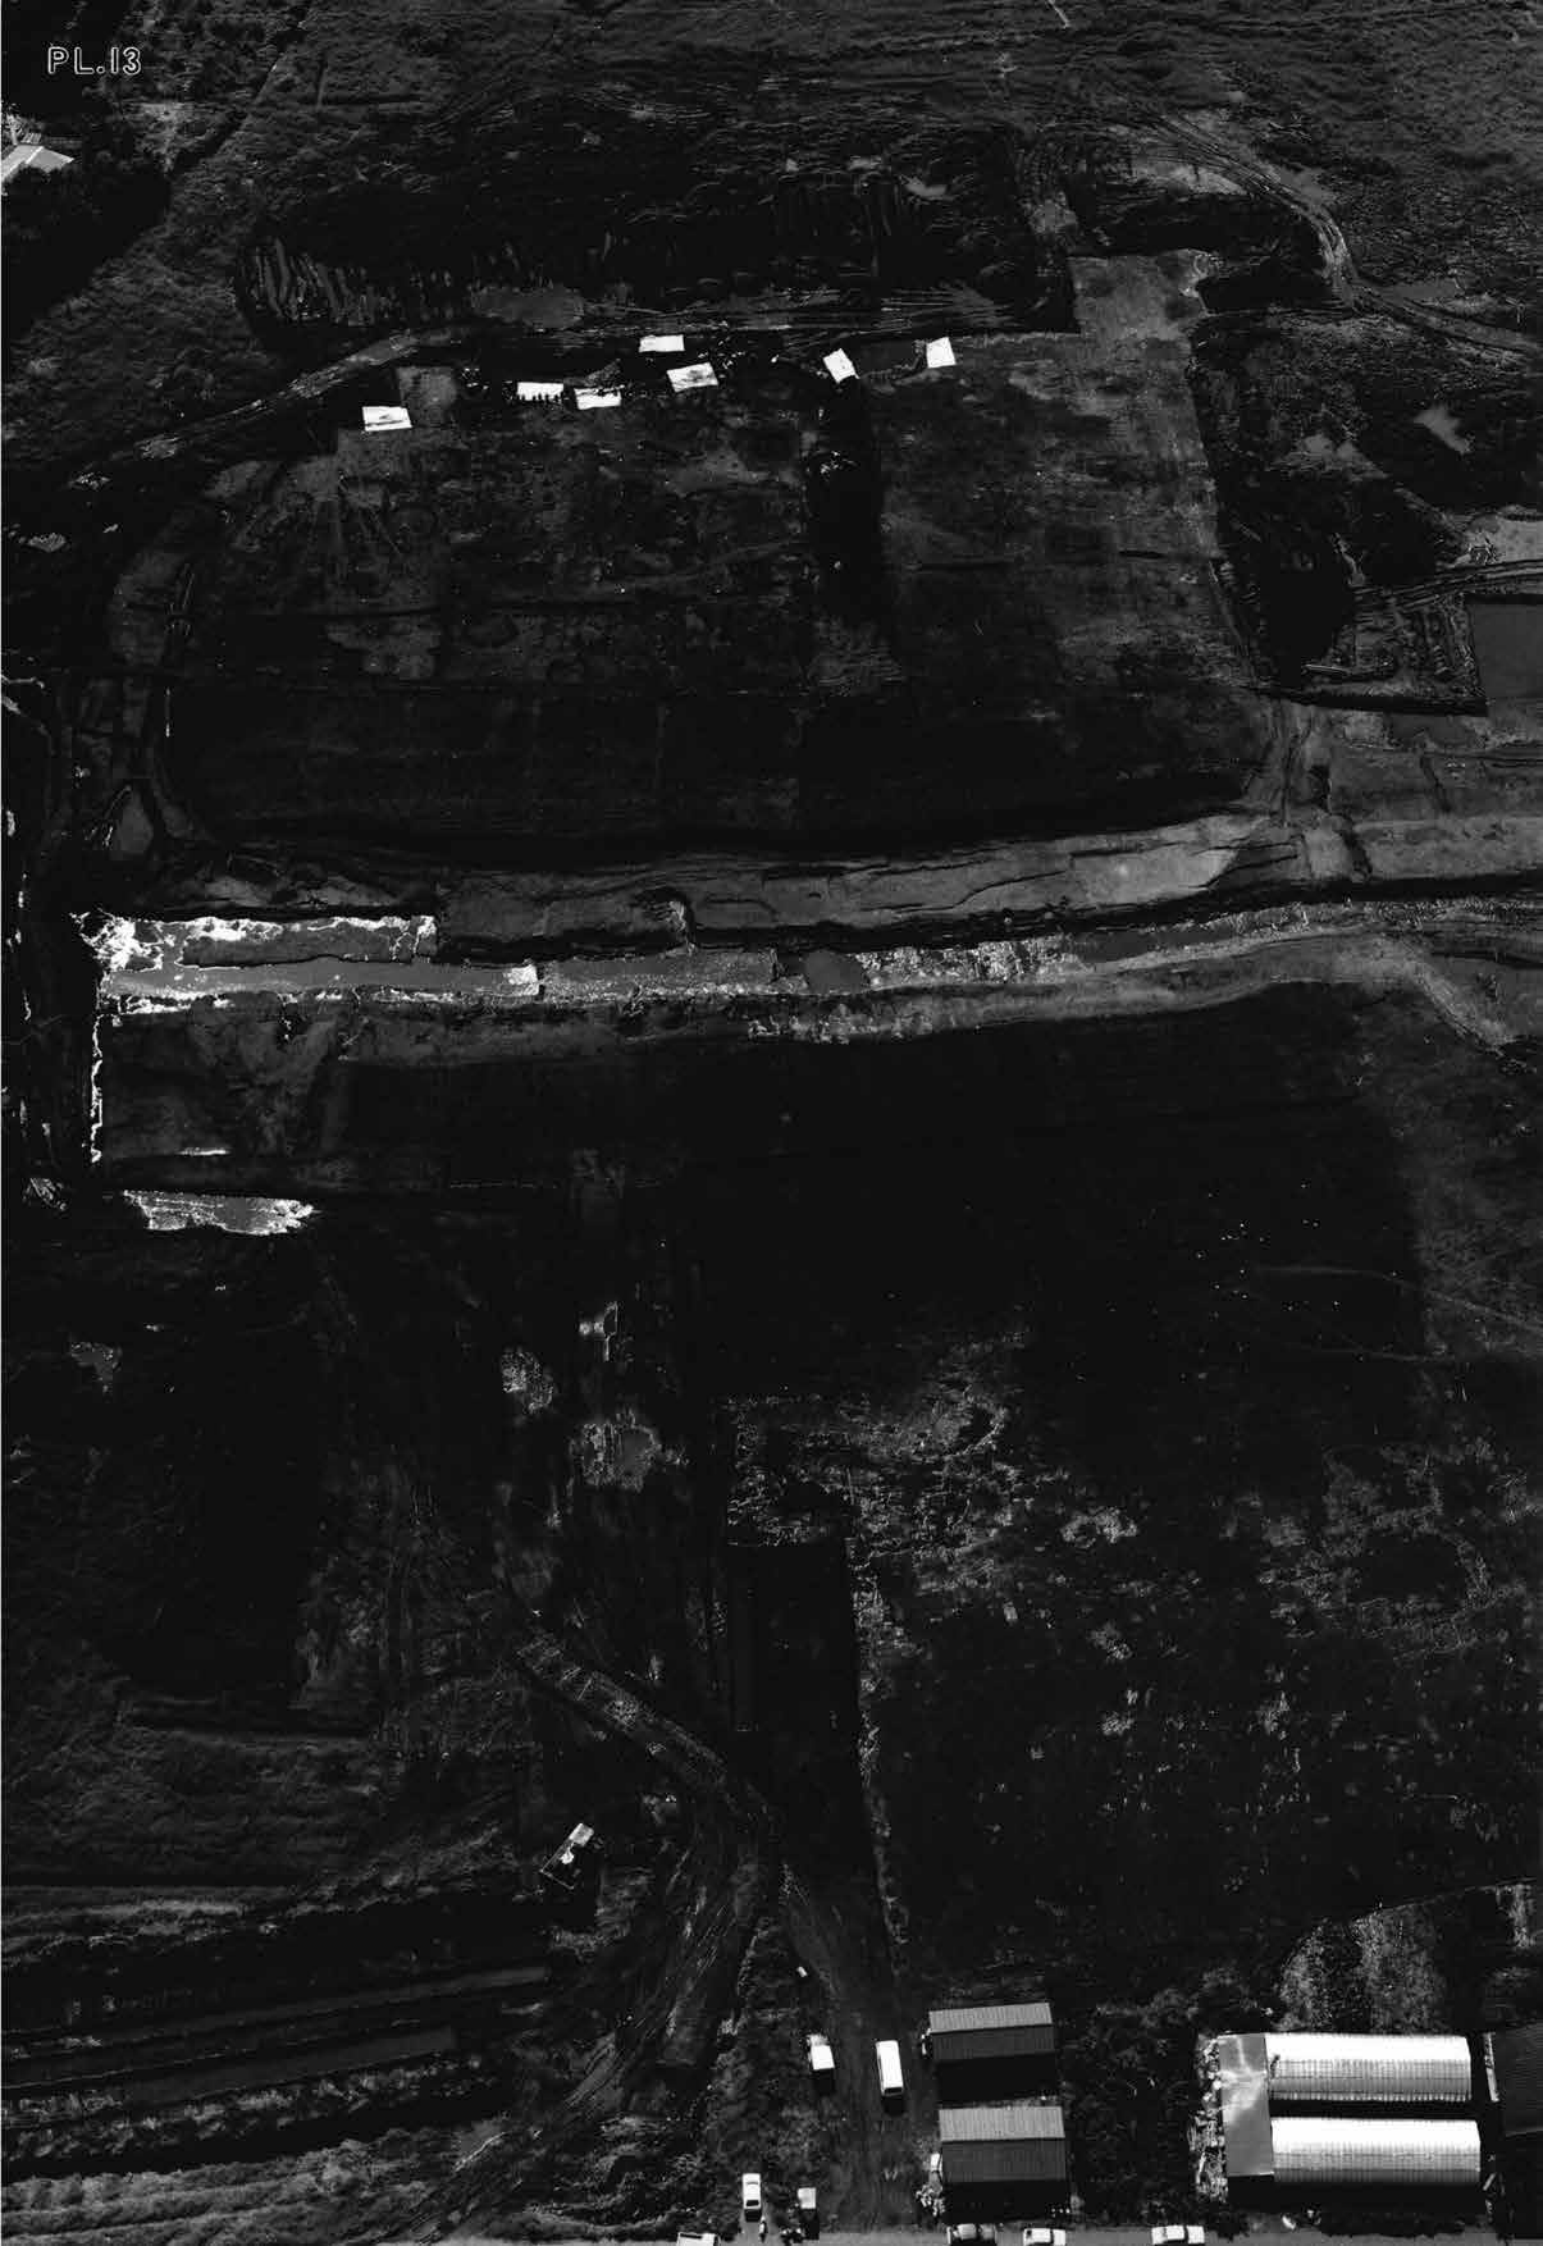
飯土井地区水口は、沖積地に設定された調査区である。女堀の掘り込みは、浅いものであったがその掘削が確認された。なお、PL.12-1の中央底部の溝は、女堀以降の時期のものである。

調査区の周囲に配置されたAトレンチでは、浅間B軽石埋没水田が確認された。Cトレンチでは、浅間B軽石純層によって埋没した溝が発見された。浅間B軽石降下によって埋没した水田とその溝は、その後復旧されず廃棄されたことになる。

1. 調査区全景
2. Aトレンチ B軽石埋没水田面
3. Cトレンチ B軽石に埋没した溝

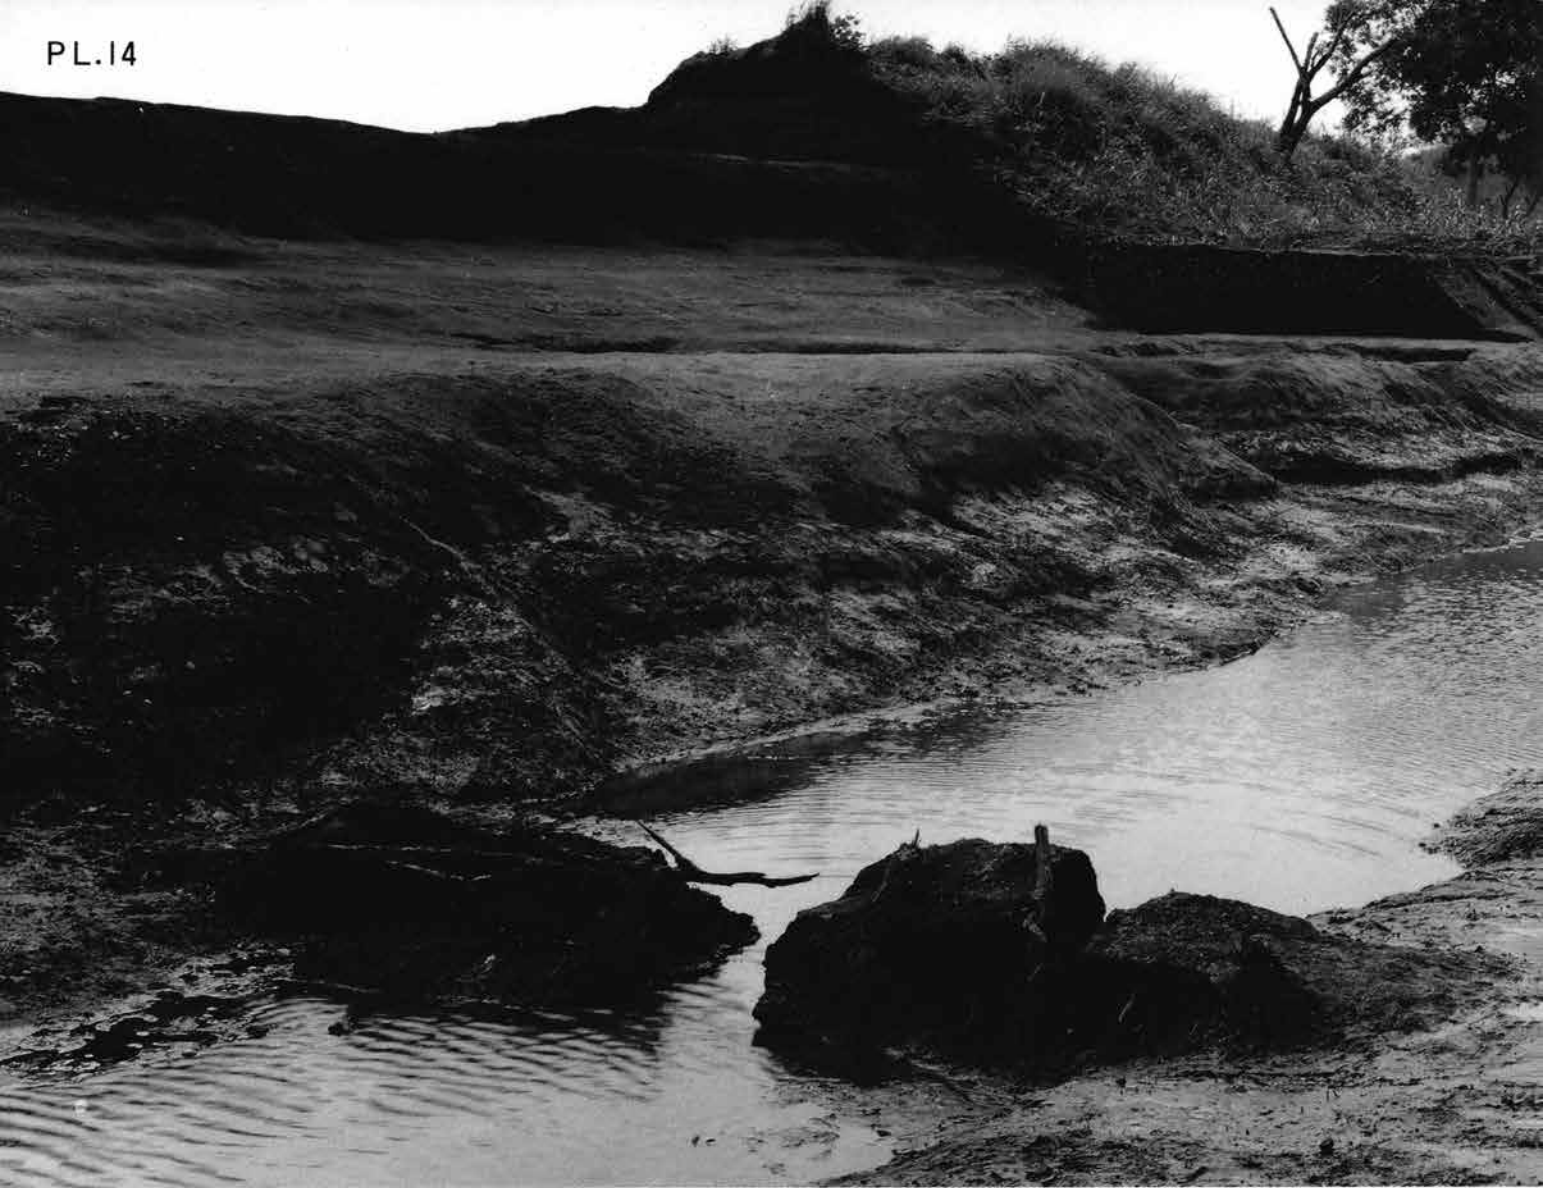
1. 3区 堀底に残置された柵
2. 柵の断面
3. 柵のためにうちこまれた杭
4. 台風で冠水した女堀
5. 冠水によるヘドロの除去作業
6. 柵と小間割群

上ノ坊でも女堀の工事は、未完成であることが追証された。これは堀底に残置された柵（しがらみ）と、この柵を設置せしめた小間割群の存在による。柵は東の沖積地（写真いずれも手前）からの湧水、表流水を止める構造を持っている。柵の西の小間割群のうちの最も深いものは、柵との間におよそ80cmの比高差があり、柵

はこの小間割群の掘削のために設置されたと結論できる。女堀の工事は、この小間割群掘削中に突然中止されたことになる。

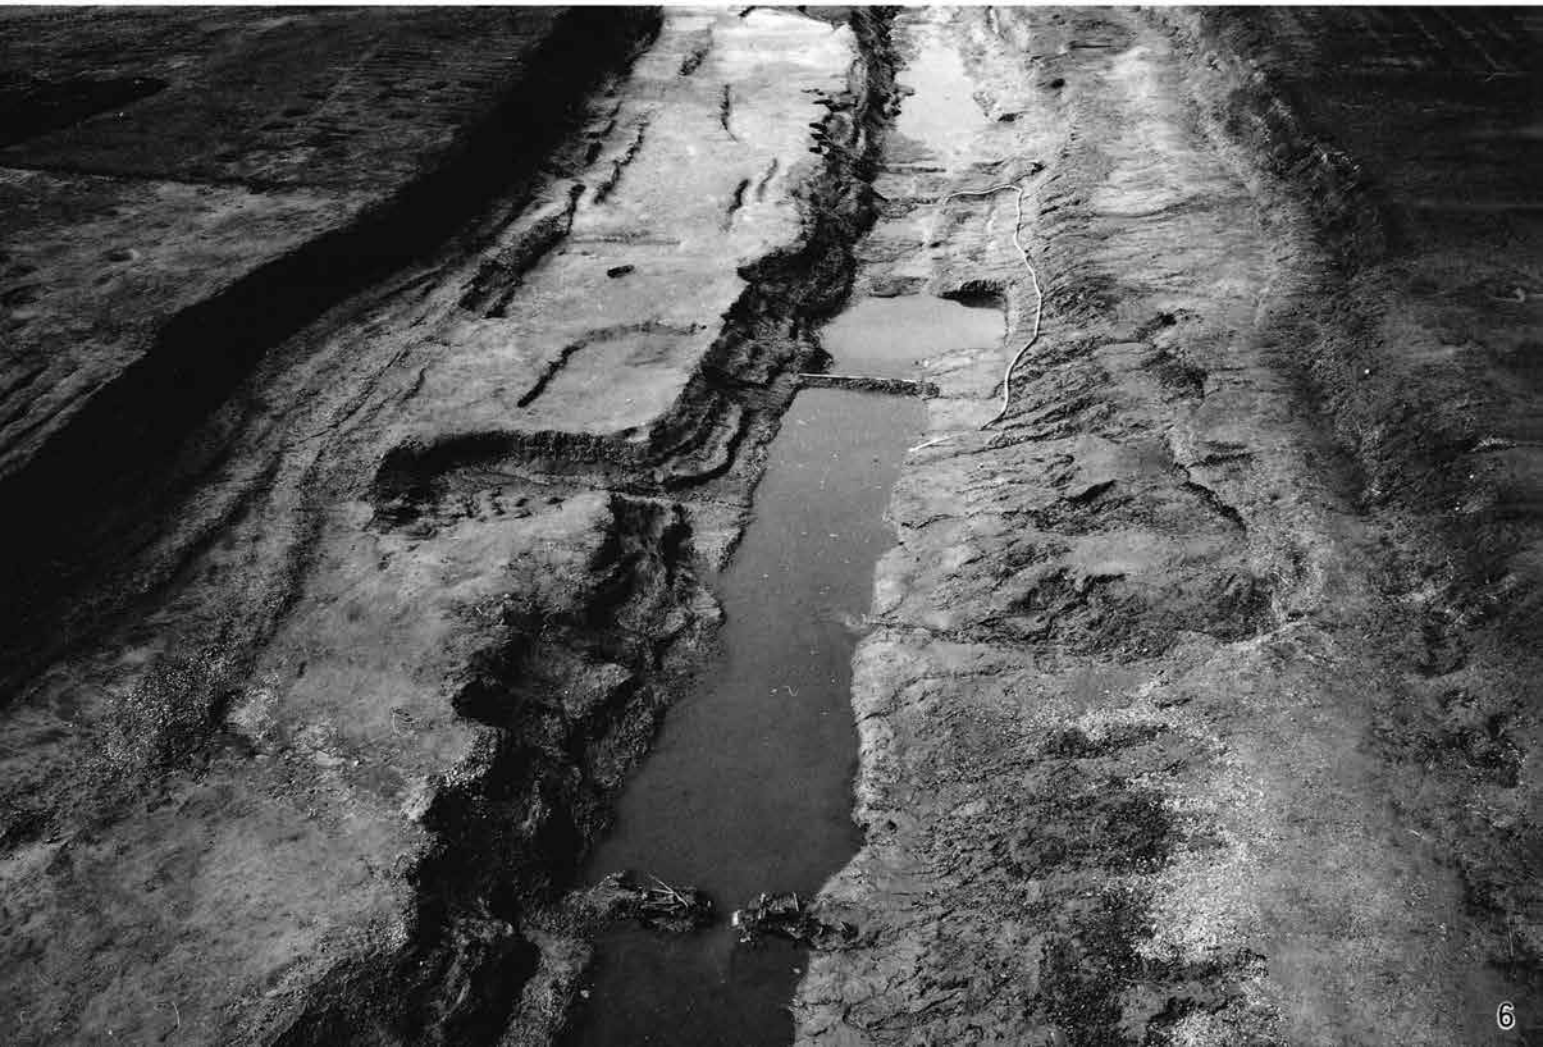
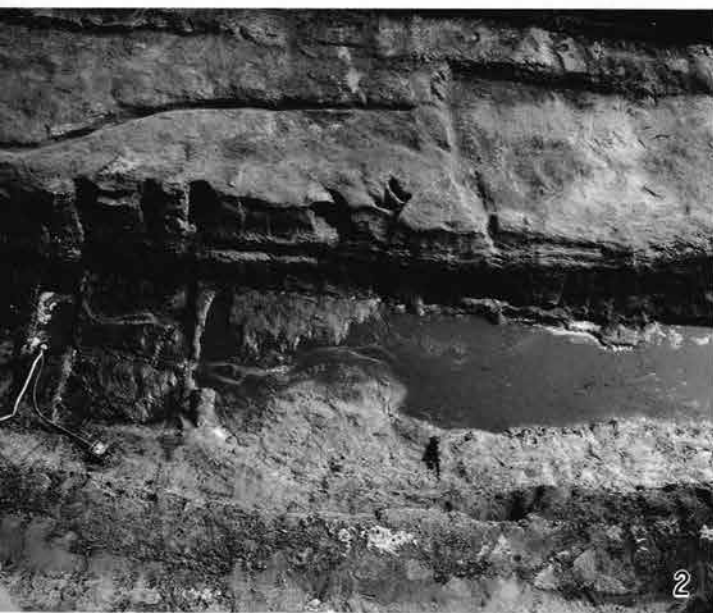
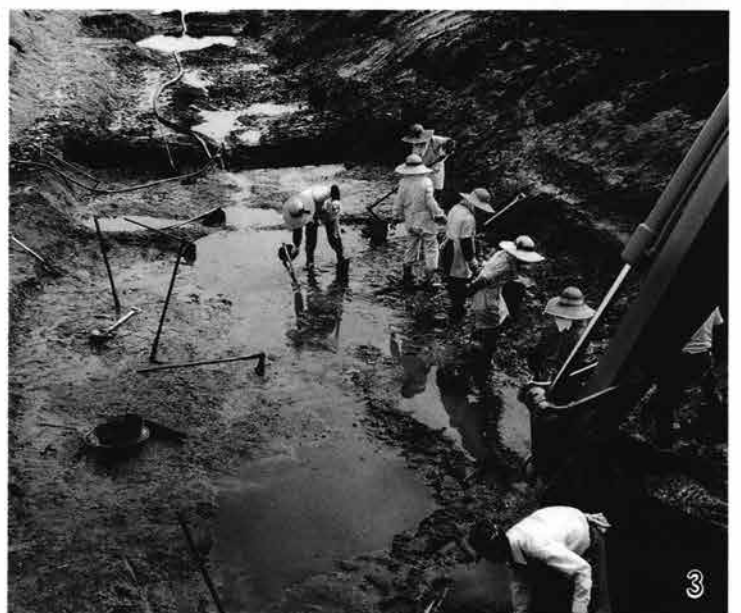
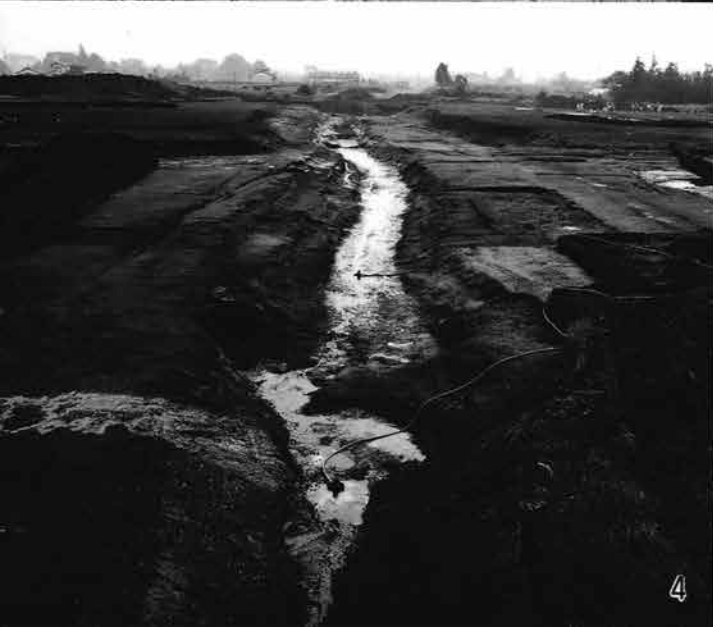
1. 3区 底部の小間割群1
2. // 2
3. 小間割群の調査作業
4. 西端から東を見る 手前が工区境

堀底に残された小間割群の内の最も深い小間割は、微高地中央部の最も深い掘削が必要な位置にある。ポンプの設置された小間割がこれにあたり、各小間割の規模、作業進捗は区々であり、これが段差となって各小間割を識別できる。柵を設置して必死に堀底を下げ様としたことが窺えるが、また小間割群の位置は上ノ坊において最も困難な掘削、排土、排水を強いられる地点にあたる。当初から計画されていた掘削とは考え難い。小間割群の西には、堀底の走向の食い違い、底面のレベル差によって工区境が見られ、小間割群の掘削は、このレベル修正作業の可能性もあり、女堀の工事計画に疑問をもたせる結果ともなる。

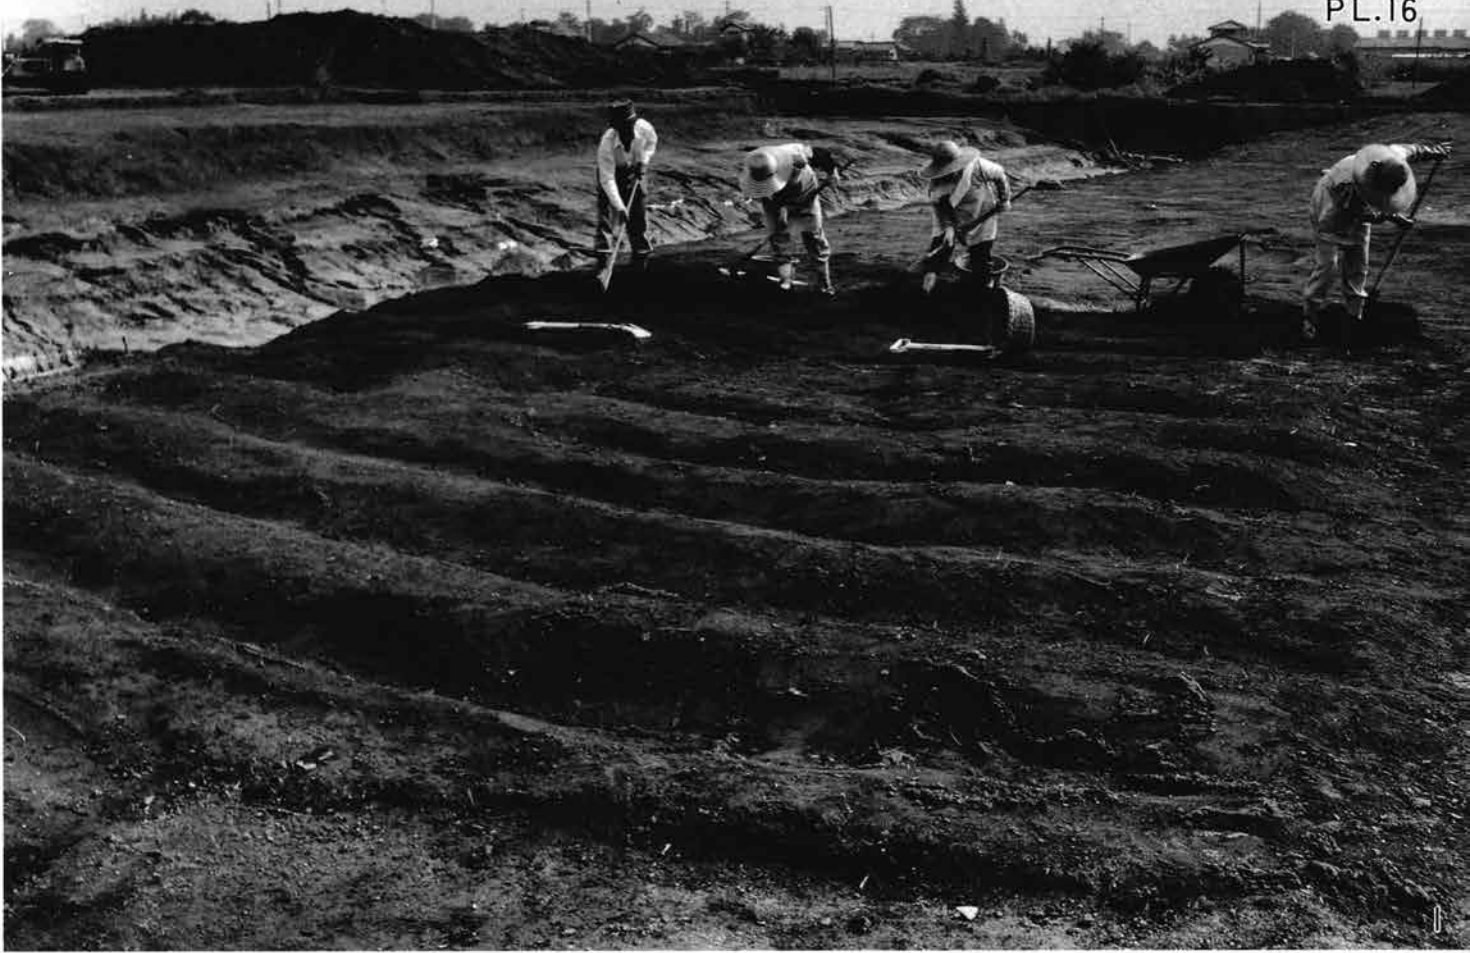
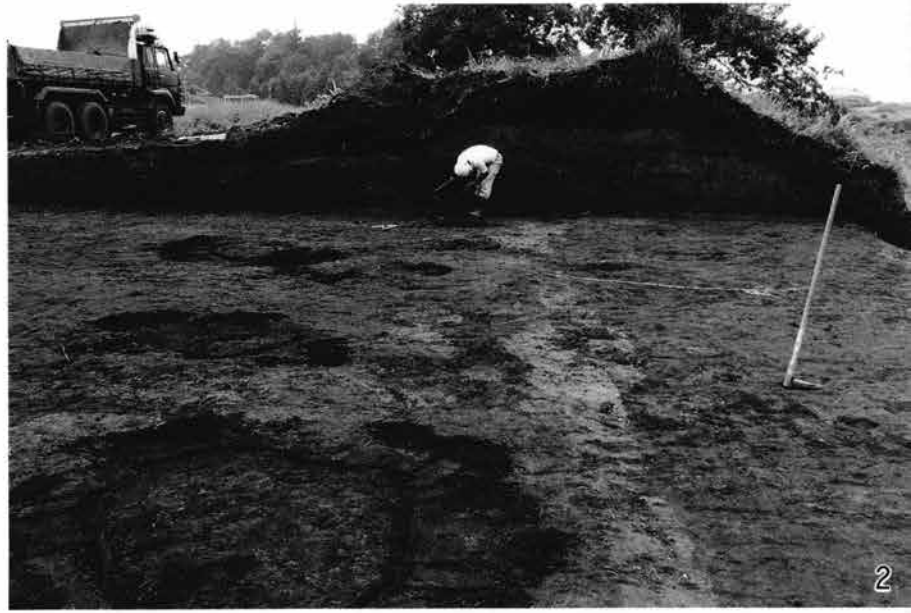
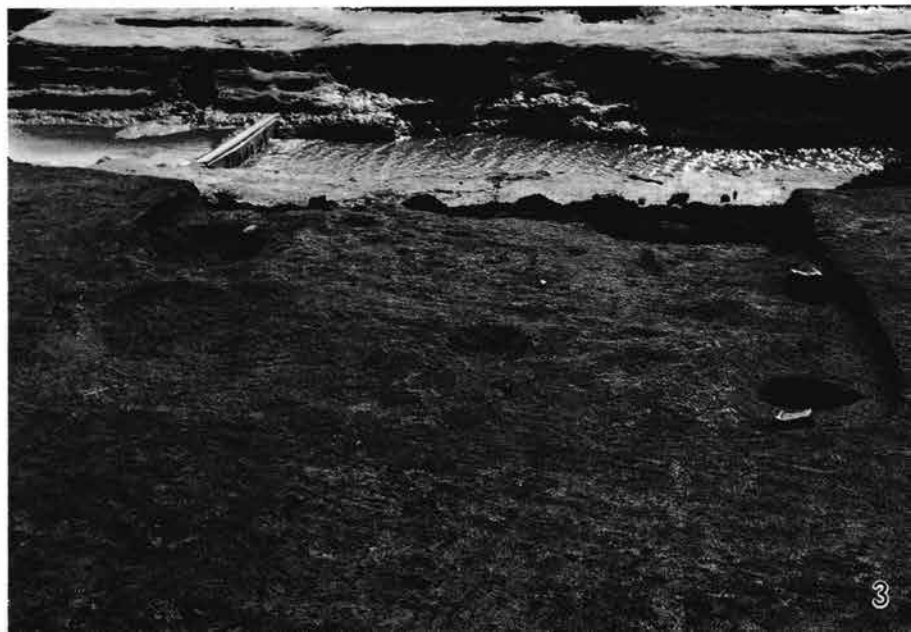
1. 6区 畠検出作業
2. 半截断面南側 土層観察作業
3. 女堀に切断された住居跡（国分式期）

女堀の掘削排土は大半を南に搬出しているが、旧表土に近い排土は北側にも搬出している。この排土を除去すると旧地表が現われる。ここには畠が3地点にわたって検出された。また円形土壇を、主に南側に畠とともに多数検出したが、その性格については不明である。畠作地帯をつぶして女堀を構築していることは、他地区と同様であった。

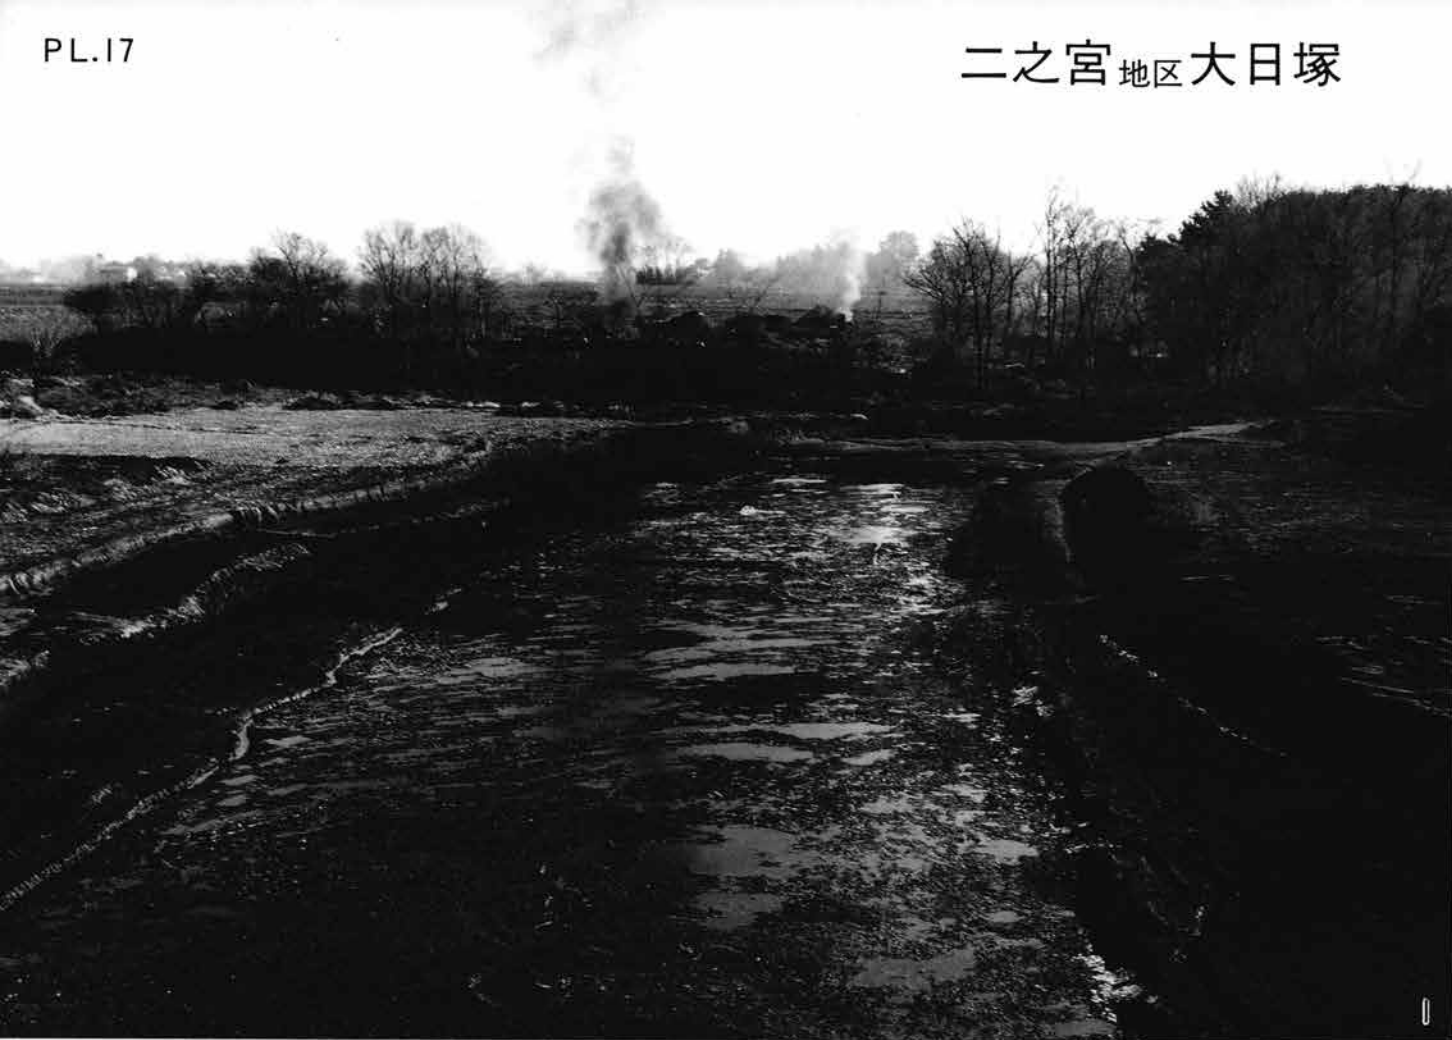
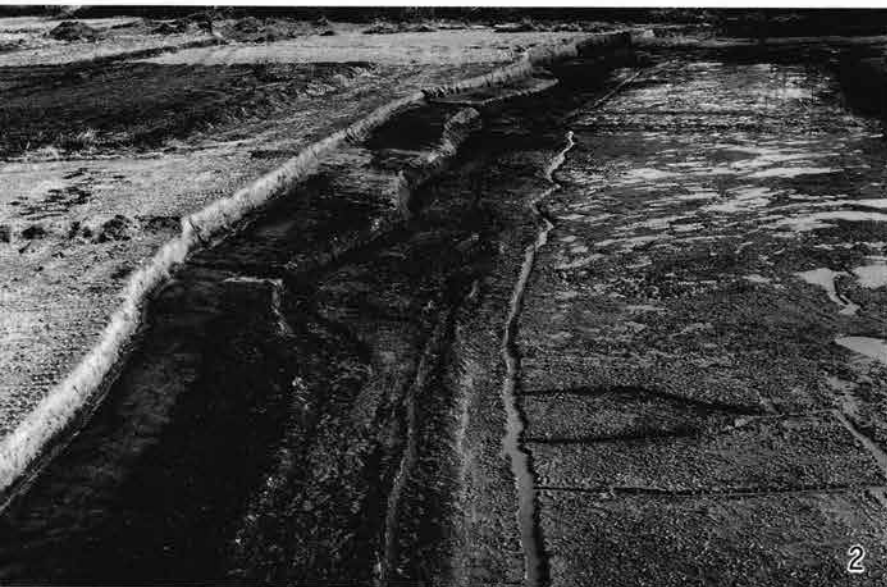
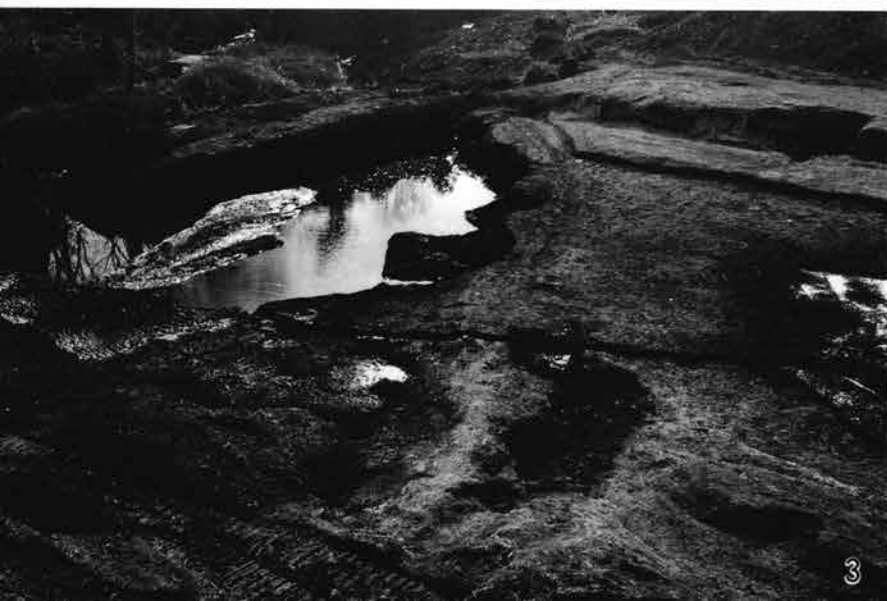
1. 調査区全景 西から
2. 調査区北半部 西から
3. 宮川に侵食された東端部

大日塚の調査区は、沖積地に設定されたもので、沖積地を女堀がどの様に横断、通過するか解明が期待された地点であった。また、調査区の東端を南流する宮川の渡河をどの様に女堀が処理したかの解明もあわせて期待された調査区である。

調査の結果、宮川の渡河法については、宮川の侵食によって女堀の底面が破壊されているため、明らかにできなかった。

沖積地の横断については、上幅、底幅ともに他地区の沖積地と比較すると規模が大きいこと、しかし、掘削深は1.5m内外で堀の南側に掘削排土の土山が形成されていたこと以外に特段の遺構の特徴は見られなかった。

なお、写真底面に見られる溝は、調査時の排水処理のために掘られたものである。

女堀が、沖積地をどの様に横断するのかについては、北側が削平されているため、南側に排土が置かれていること以外不明である。また、宮川の渡河法についても、宮川の侵食によって東端が破壊されており不明であった。

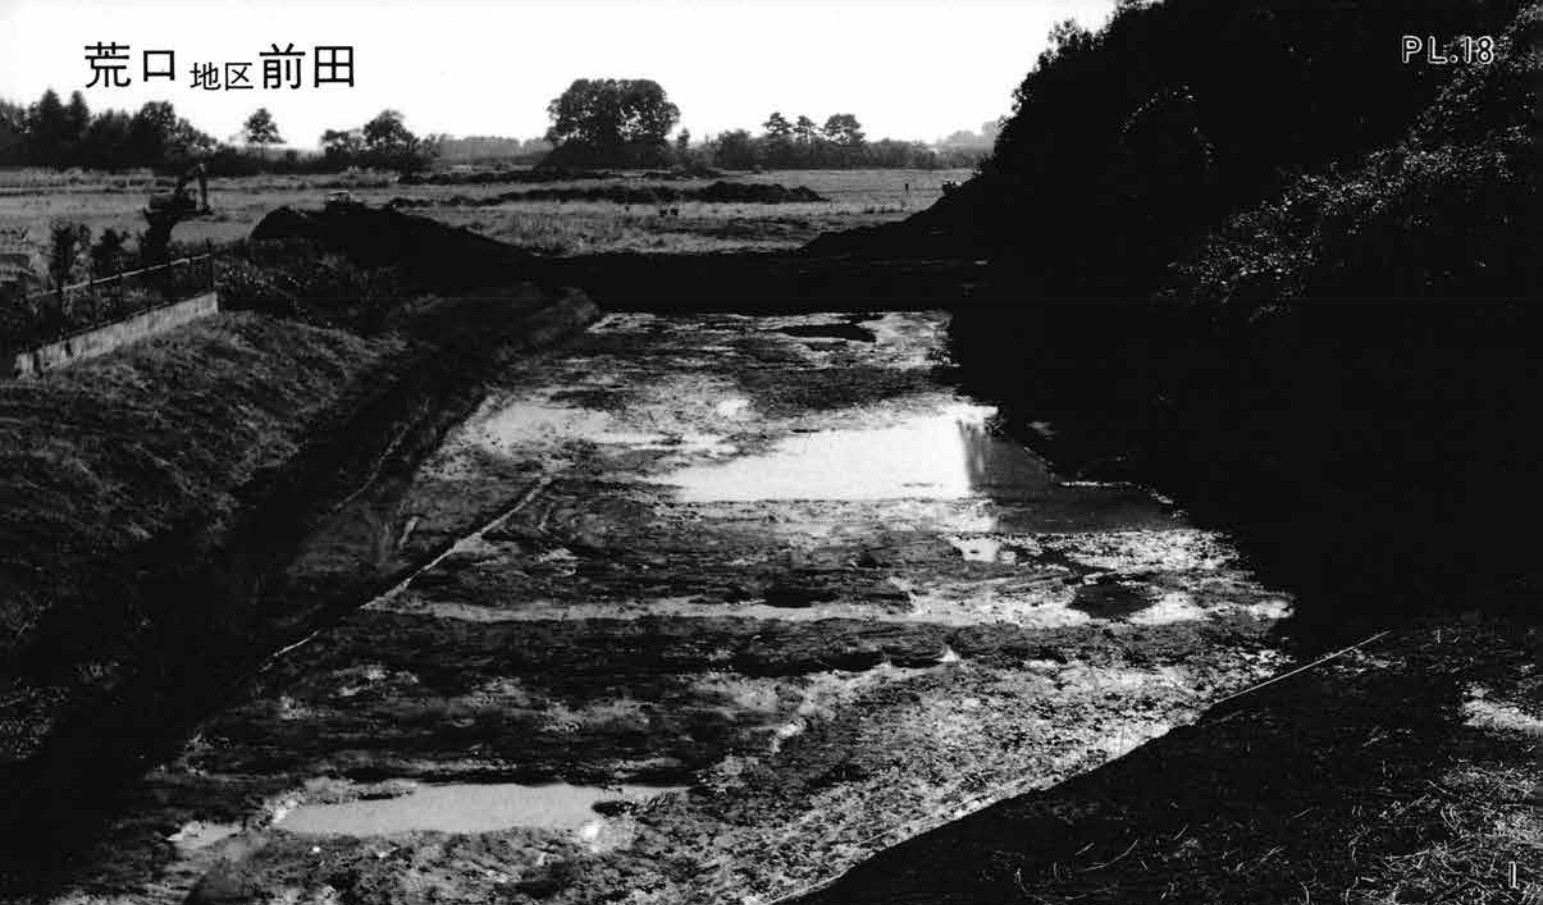
1. 荒砥川堤防から1区と前原を望む
2. 前原1区から前田を望む
3. 2区 断面実測作業
4. 3区 全景
5. 3区 土層断面と女堀底部

荒砥川の渡河法については、調査範囲も限定され特段の遺構検出には至らなかった。一方、荒砥川の沖積地の水田の地割りに一部、女堀の跡を確認できる。2・3区の調査区で女堀の掘削が確認され、3区では女堀以前の時期の水田が発見された。

前田の女堀の埋没は、極めて特徴的である。各調査区とも荒砥川の氾濫による砂礫層によって、第一次埋没が行なわれていた。荒砥川の氾濫によって前田の女堀は一気に埋没し、すでに掘削されていた女堀をつたって、この氾濫は前原にまで達していることが判明している。

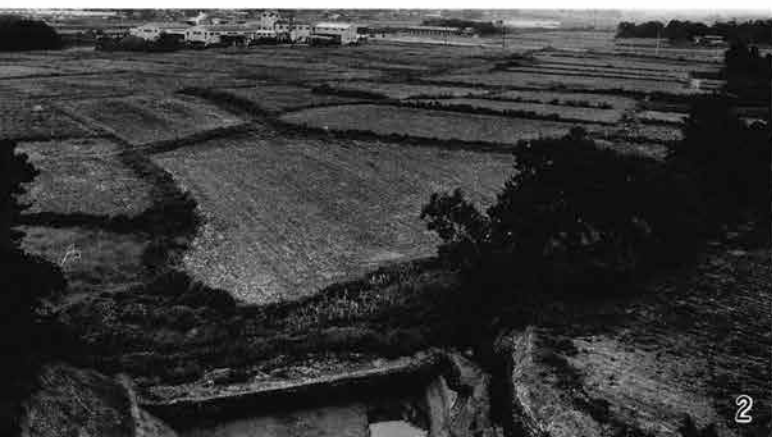
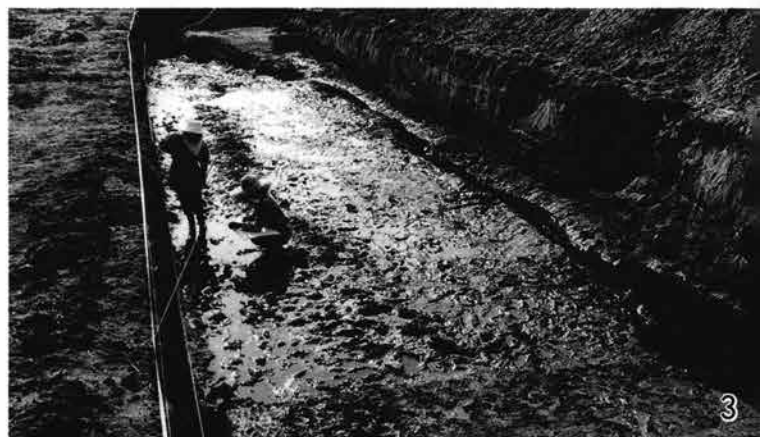
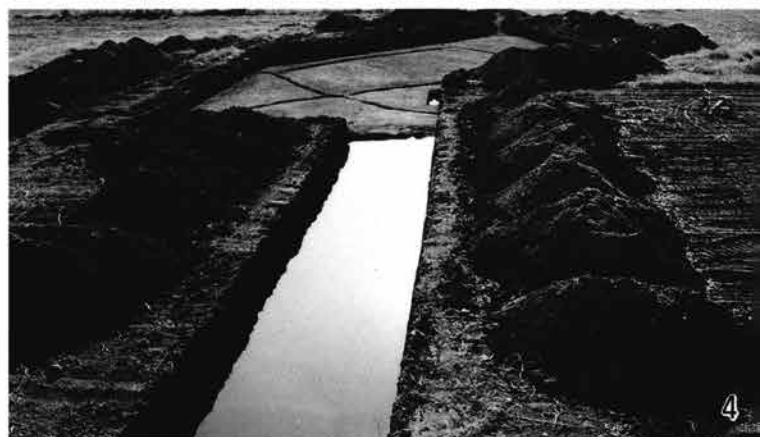
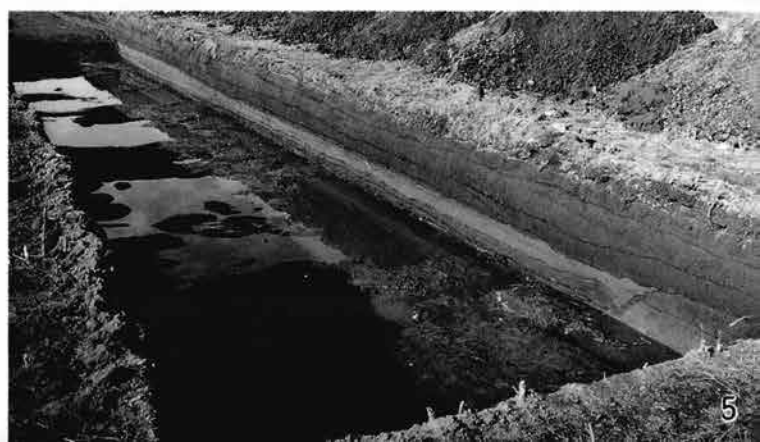
赤城山南麓の主要河川の一つである荒砥川の渡河と、荒砥川の形成した沖積地横断をどのような方法をもって女堀が処理したのかの解明が、期待された調査区が前田である。

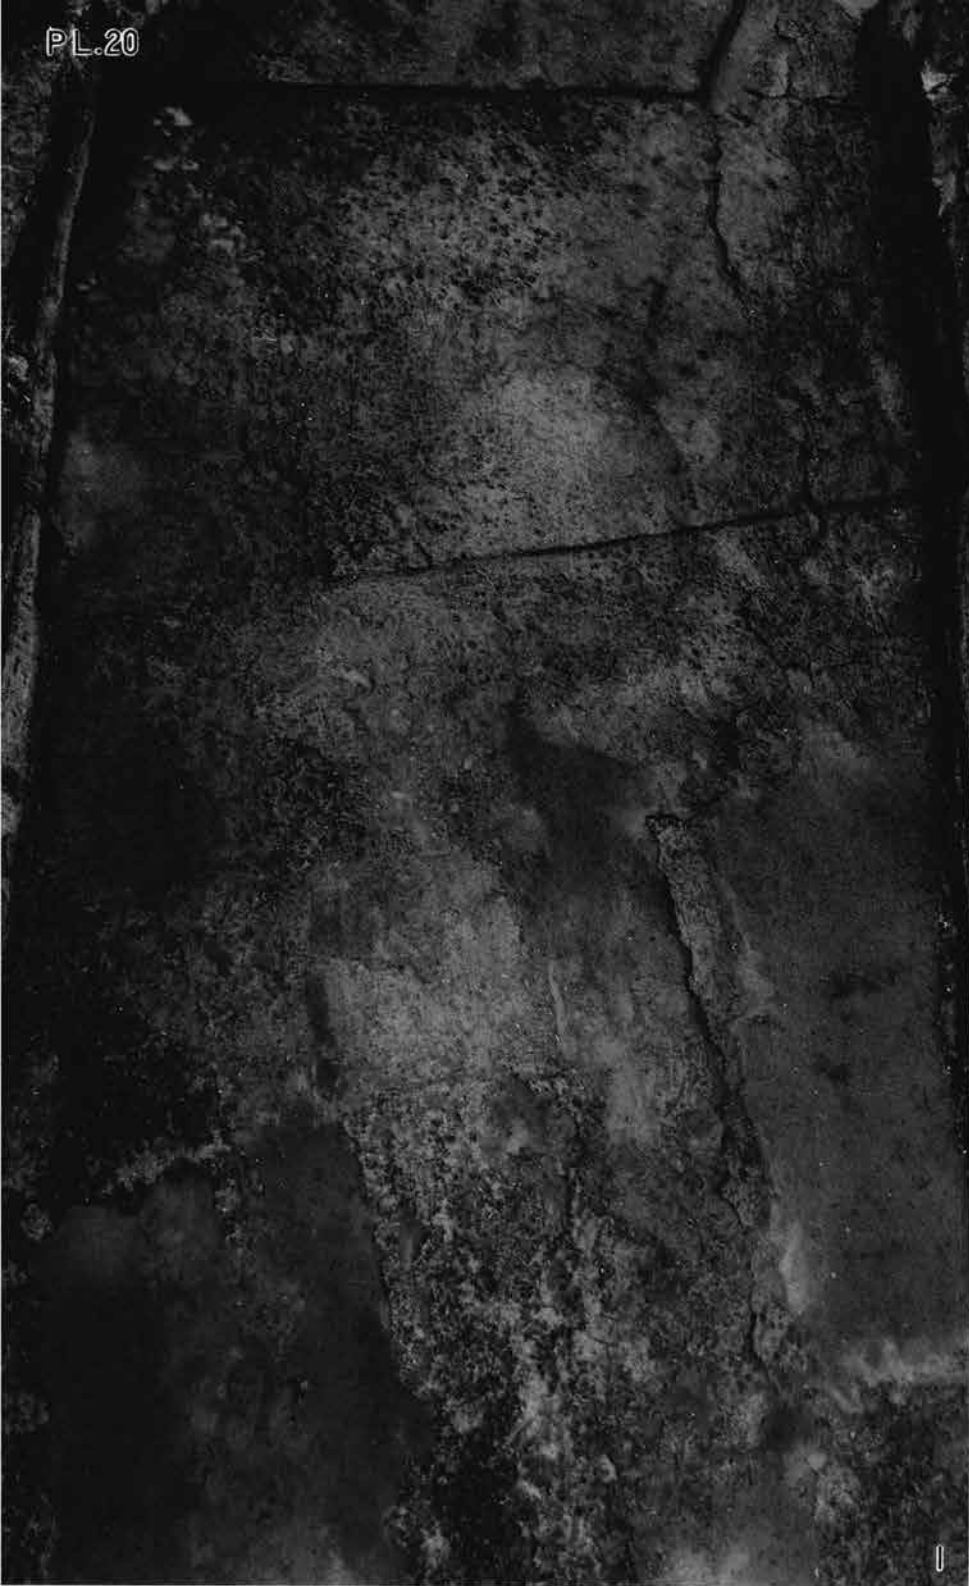
1. 1区堀底の小間割群
2. 小間割を掘削した鋤跡
3. 法面に残された掘削痕
4. 鋤跡の精査作業

女堀の工事は、全線にわたって着手されているが、全線を工区に分割し、この工区内をさらに大・中・小の「小間割」によって分担していることが判明している。これは、小間割ごとの作業進捗の違いが段差として残されるため、その範囲を容易に識別できる結果によっている。小間割の境界は、堀に直交する段差として見られる。堀内を作業指揮者が分割し、そこに作業人夫を割りあて作業を行なわせたことを如実にしめしている。底面を覆っていた粗砂層を除去すると、小間割とともに無数の鋤跡が残され、また小間割の端部にあたる法面は垂直に近く掘り込まれ、ここにも掘削痕が残されていた。鋤跡を追うことによって大型小間割をさらに細分することができる。掘削に動員された民衆の格闘がこの小間割の中で展開されこの集成が女堀であった。

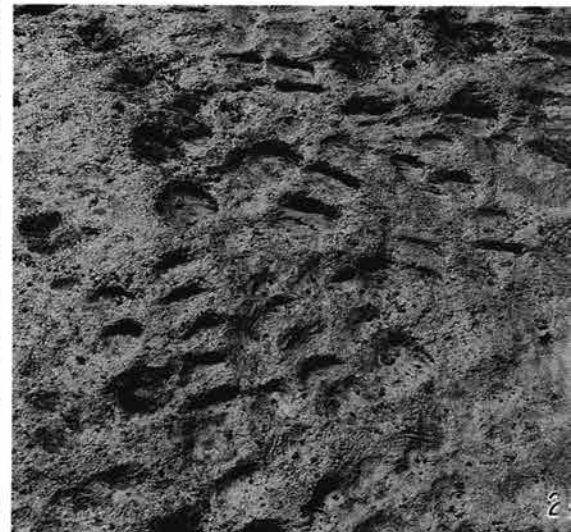
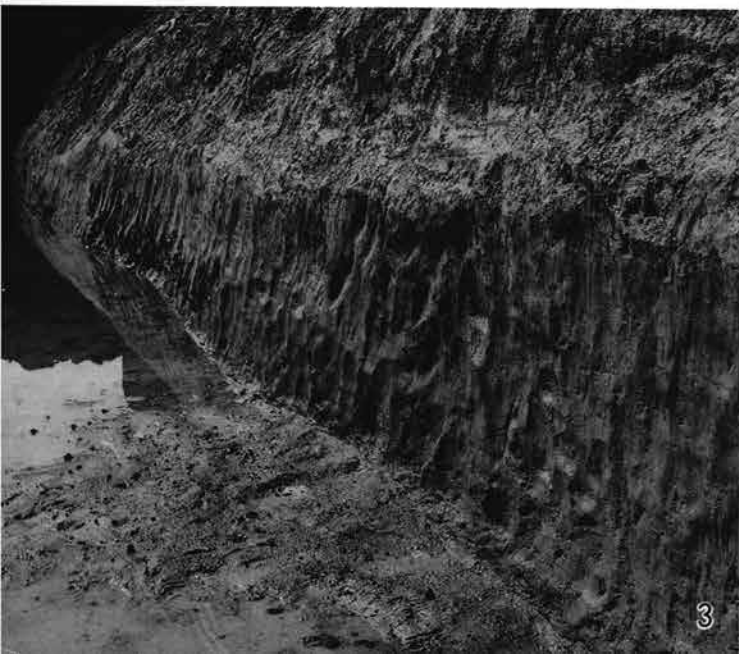
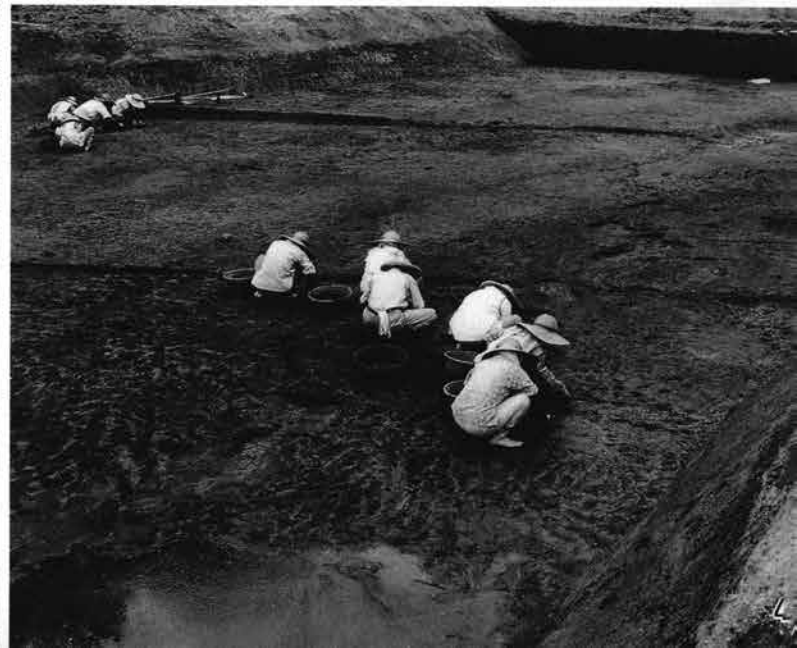
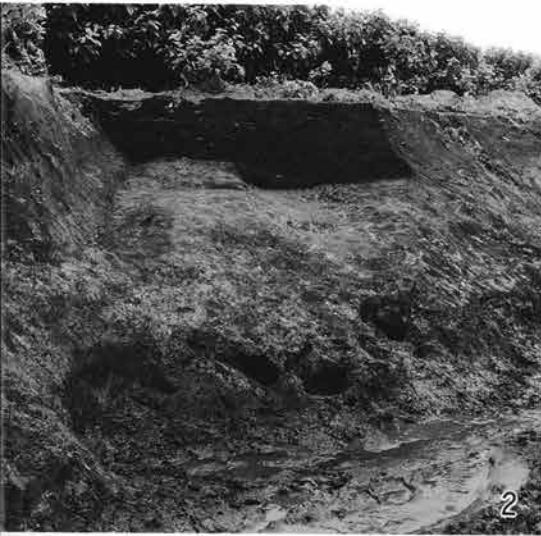
1. 1区 小間割群と作業道
2. 1号作業道とその断面
3. 1号作業道前調査作業
4. 冠水して現われる小間割

前原での小間割の配置は、まず堀に直交する基準線を決定し、これを基準にして東西に小間割ラインを振り出していることが判明している。PL. 20とPL. 21の小間割はおよそ130m離れているが、ほぼ平行する小間割ラインが設定されている。この幅は10m内外で大型小間割を設定し、さらに小さな小間割で分割して作業を行なっている。

女堀の掘削に動員された民衆は、朝、集落から堀内に降り、夕には一日の作業に疲れた足を引きずって家路をたどる。堀内への出入りのための作業道が、北側法面に3本検出された。この内、1号作業道の降り口方向には、両側に溝が掘られているが、掘削工具の洗浄等に関係するものと思われる。堀底には、中世初期を生き、女堀の開削に動員された民衆の痕跡が残されている。
