女 堀

——中世初期・農業用水址の発掘調査——

県営圃場整備事業荒砥南部・北部地
区に係る埋蔵文化財発掘調査報告書

財団法人 群馬県埋蔵文化財調査事業団

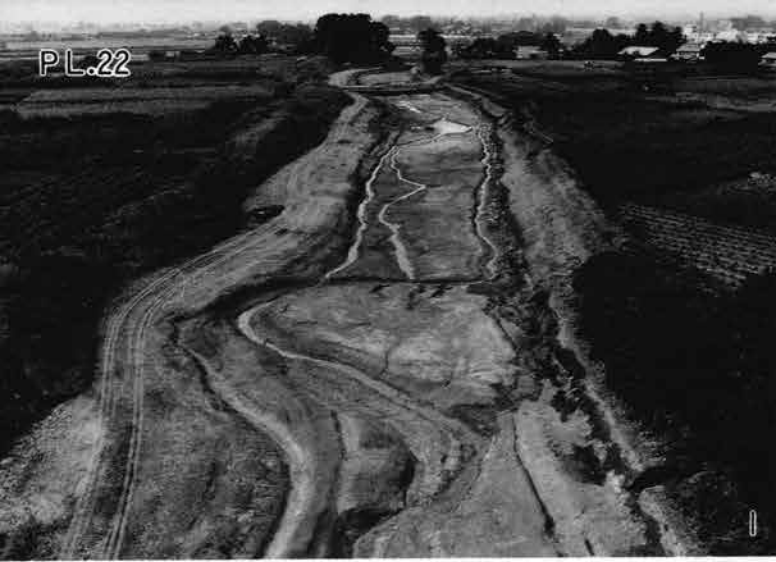
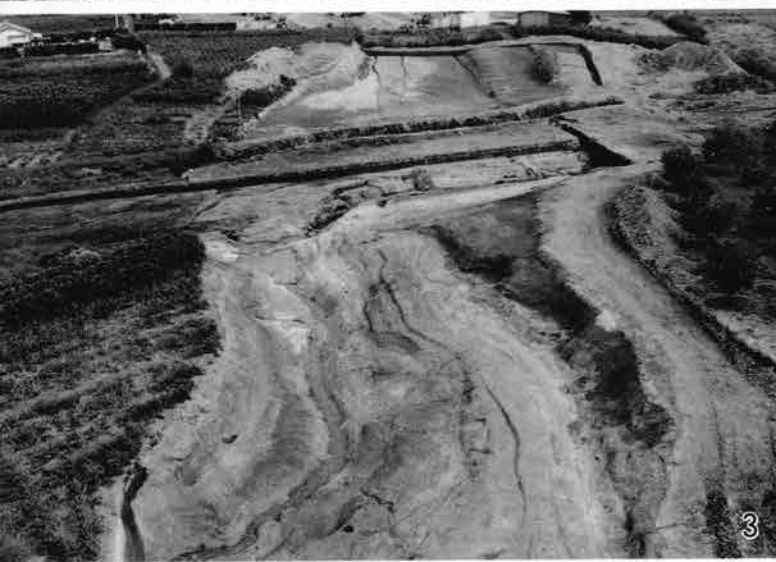
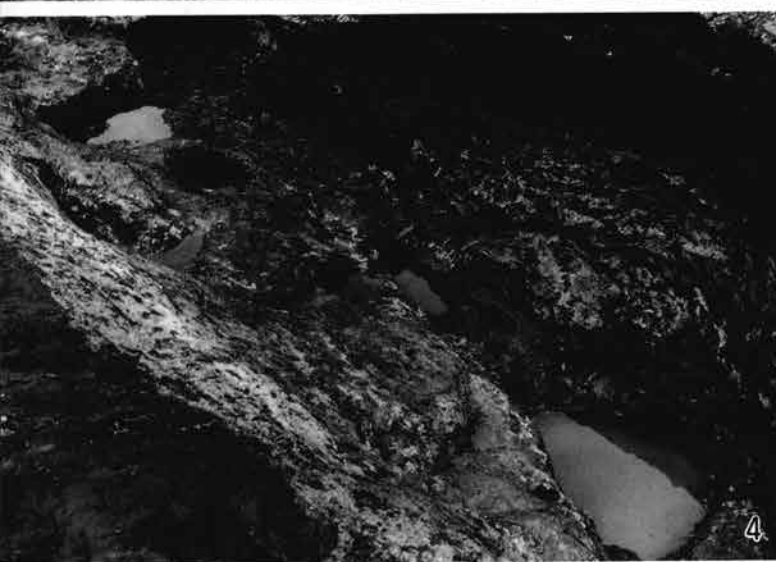
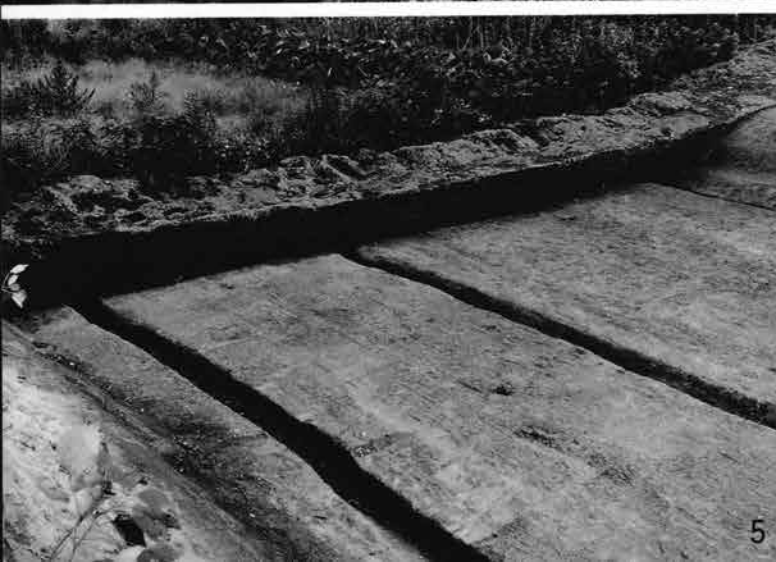
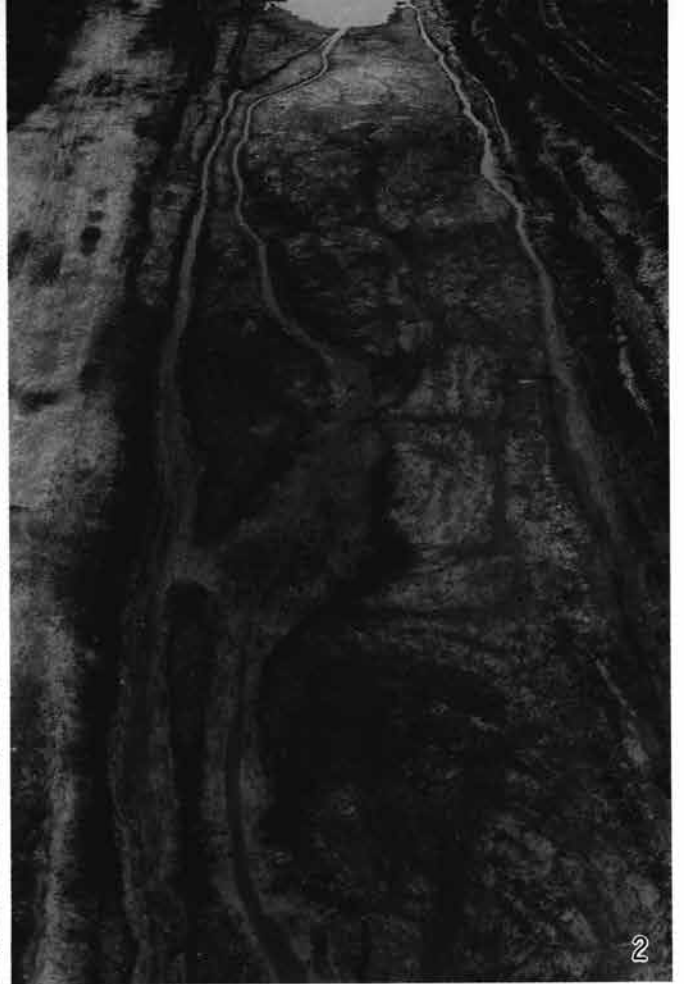
1. 3区から2区を望む
2. 2区 全景
3. 3区から4・5区を望む
4. 4区 溝底の甃穴
5. 5区 底部と断面

小間割群の見られた1区から2区へ東進すると、女堀の埋没状況、堀底の様相も変化する。小間割は見られず、これを覆った粗砂層の堆積も部分的になり、排水処理溝だけが女堀の底面に刻まれている。3区に入ると女堀の底部は、女堀以降の溝による破壊を受け残されていない。この溝も4区の小沖積地を横断せず、これに沿って南流する。南流した溝内には無数のたこつぼ状の甃穴が見られた。小沖積地を越えた台地の調査区である5区では、女堀が東進する構造がとられず逆勾配となって女堀の工事が未完成であることを示していた。女堀が4区の沖積地をどの様に越えようとしたのかは不明であるが、前田から前原1・2区に達した荒砥川の氾濫水流が5区に達していないことから沖積地を渡る構造がとられていないことが判明し工事未完成を追証することになる。

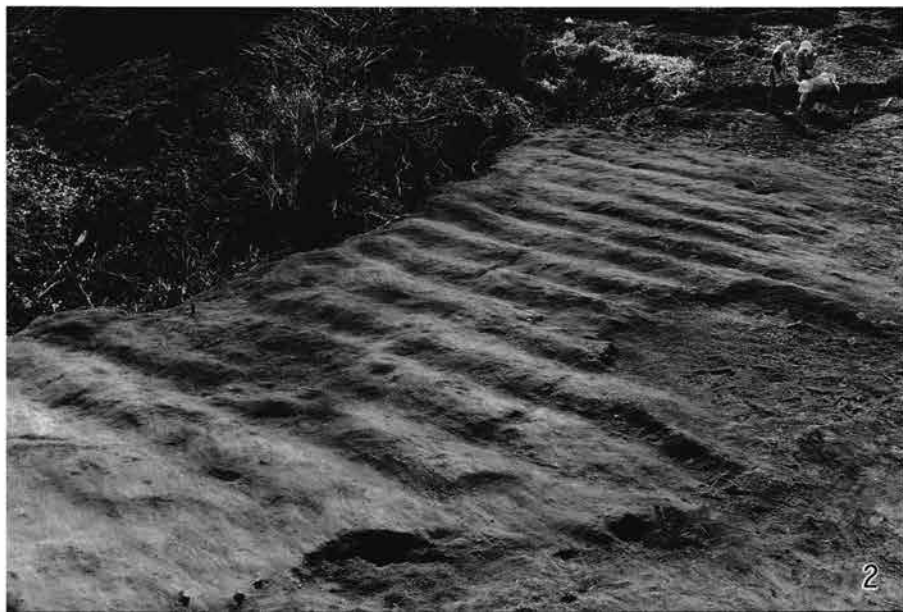
断面がなめらかなウェーブとなって見られる。畠のうすい耕作土下に浅間B軽石層の堆積があるが、この下面は平坦で畠作は行なわれていない。畠は、浅間B軽石降下後に営まれたことになる。なお、排土下の畠の耕作土は、10～15cmの厚さで多量の浅間B軽石を含み浅間B軽石がまだ土壌化していない段階のものである。畠は浅間B軽石降下後、これをそのまま鋤き込んで営まれ、しかも浅間B軽石がまだ土壌化しない段階に、女堀の掘削排土によって覆われたことになる。

1. 6区掘削排土、畠、浅間B軽石層の断面
2. 土取りをまぬがれた畠
3. 掘削排土の土山と畠

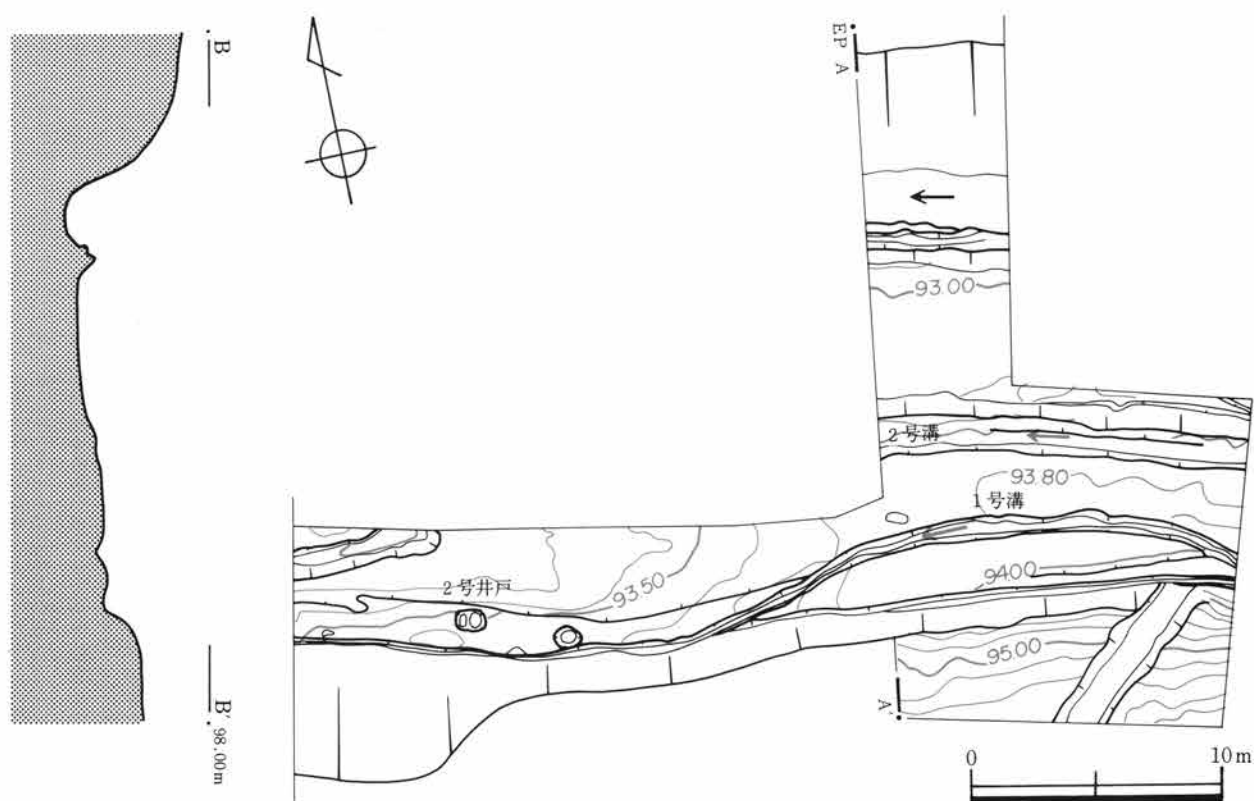
図10 東大室地区2区平面・断面-2

2区東半・3区 (図10・11) 2区東半と3区は上幅30m、底幅18mで、掘削深が4mにおよぶ大規模な掘削工事の箇所になっている。これは、本地区が女堀通過地点の中でも計画された掘削深が深く、それに伴って法面の安定した勾配を求めた結果上幅が広がったといえよう。また、本区内における底面は南北両側で掘削深に違いがみられる。すなわち北半部の掘削底面に対して南半分は約10m程掘り残している。そして、南側の掘り残し部分の面には2本の溝が掘られている。

なお、本区では南北両側の作業道の部分に2ヶ所の井戸が検出されている(図7・10)。1号井戸は、80×120cm、深さ40cmで、2号井戸も同規模で方形を呈している。

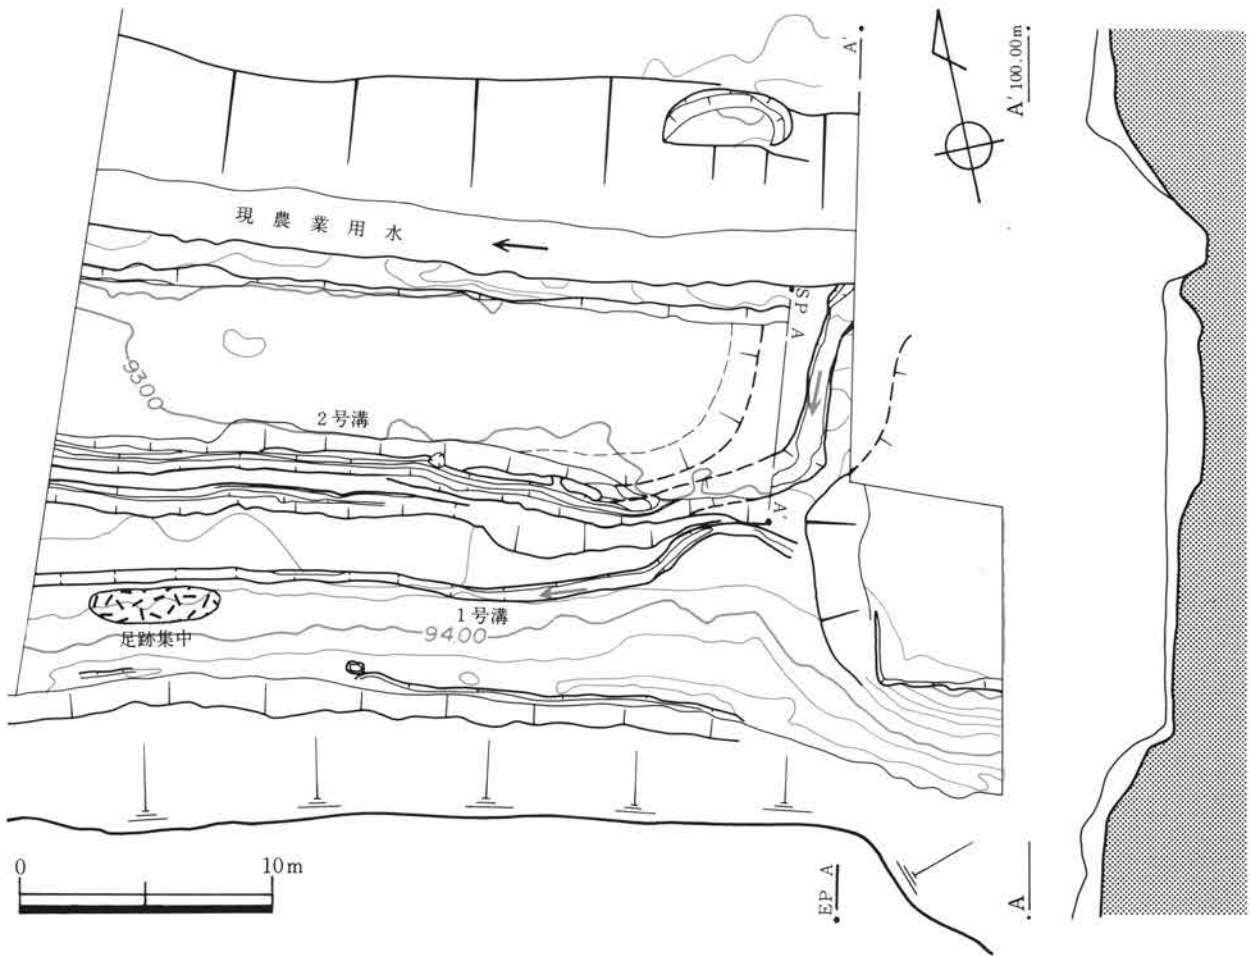
図11 東大室地区3区平面・断面

湧水対策については、排水処理溝の設置もある。本区では、掘削未了の南半部に2本の排水処理溝がある。いずれも神沢川へ向って排水をするもので、実際の女堀の流下方向とは異なる。1号溝は、幅40cm、深さ10cmで小規模なものである。上方の最終掘削によってすでに不用になっている。溝内は砂層がラミナ状に堆積しており、部分的に溝の周辺でぬかるみ状になったところがあり、ここでは素足の足跡が数多く検出された。これは、1号溝の水があふれるほどに有効に機能していたことを物語っている。なお、溝底に鋤跡がみとめられる部分がある。

また、2号溝は複雑な構造をしている。5区で、石山丘陵の西側にある小さな沖積地を分断することになり、この沖積地の流水が工事中の堀内に流れ込むことになる。2号溝はこの流入水の排水を目的に設置されたものである。北側底面に帯状の掘り残し部分があるが、5区西半で流入した水を、この部分に設けた溝で集水し、神沢川方面へ排水する。しかし、1・2区で底面の最終掘削が近づいてきたために、3区で平坦掘削した北側部分に盛土をして、土樋を設けている。この土樋の土層断面は人為的な堆積を示し、すべて北から南に向って傾斜している。このことから、北側からの土のなげ込みによって築堤していることが理解できる (図12)。なお、この土樋は、発掘時点で約3mの幅で

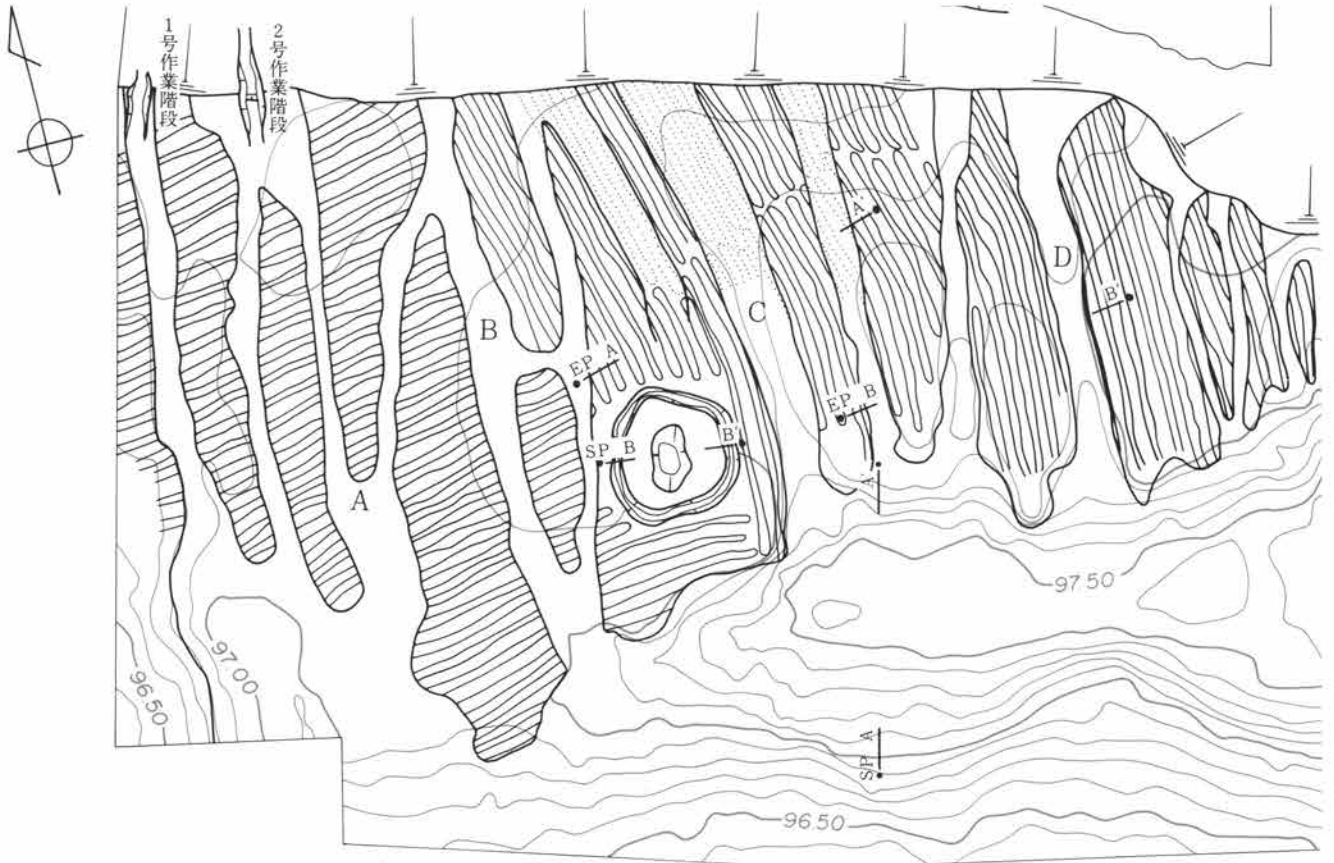
図19 東大室地区7区平面

7区排土作業道と畠(図19) 7区において、女堀掘削排土を土捨場へ運ぶための作業道が検出された。検出された作業道は計27本で、いずれも第一次掘削土(表土)の搬出に伴うものである。ここでは計画的な排土処理が採られており、掘削深にみあった排土量をあらかじめ想定し、第一次掘削土の排土置場を溝から約20mほど離れた所に設定している(図19の畠のない部分)。作業道はこの土捨場へ続くもので、何度も往復を繰り返した結果、堅く踏みしめられている。作業道の幅は0.6mから2.5mとまちまちであるが、狭いものは人ひとりが歩ける幅であり、そのような作業道は往路復路が自然に出来上っている。これら、表土掘削の段階での作業道は、あらかじめ設定されたものではなく、掘削の進行に伴って自然に出来上ったものであろう。なお、作業道のうち2ヶ所で堀内から階段状の溝が検出されている。この施設は、他地区では階段になっているものもあり、掘削工程で付設されたものであろう。

畠に取り囲まれた立木跡がある(図19)。直径5m、幅約30cmの根切溝を円形に掘り、畠の畠もこれを意識して止っている。樹種は不明、立木部の断面によると立枯れ以前に根を起すほどの倒木があった可能性がある(図22)。

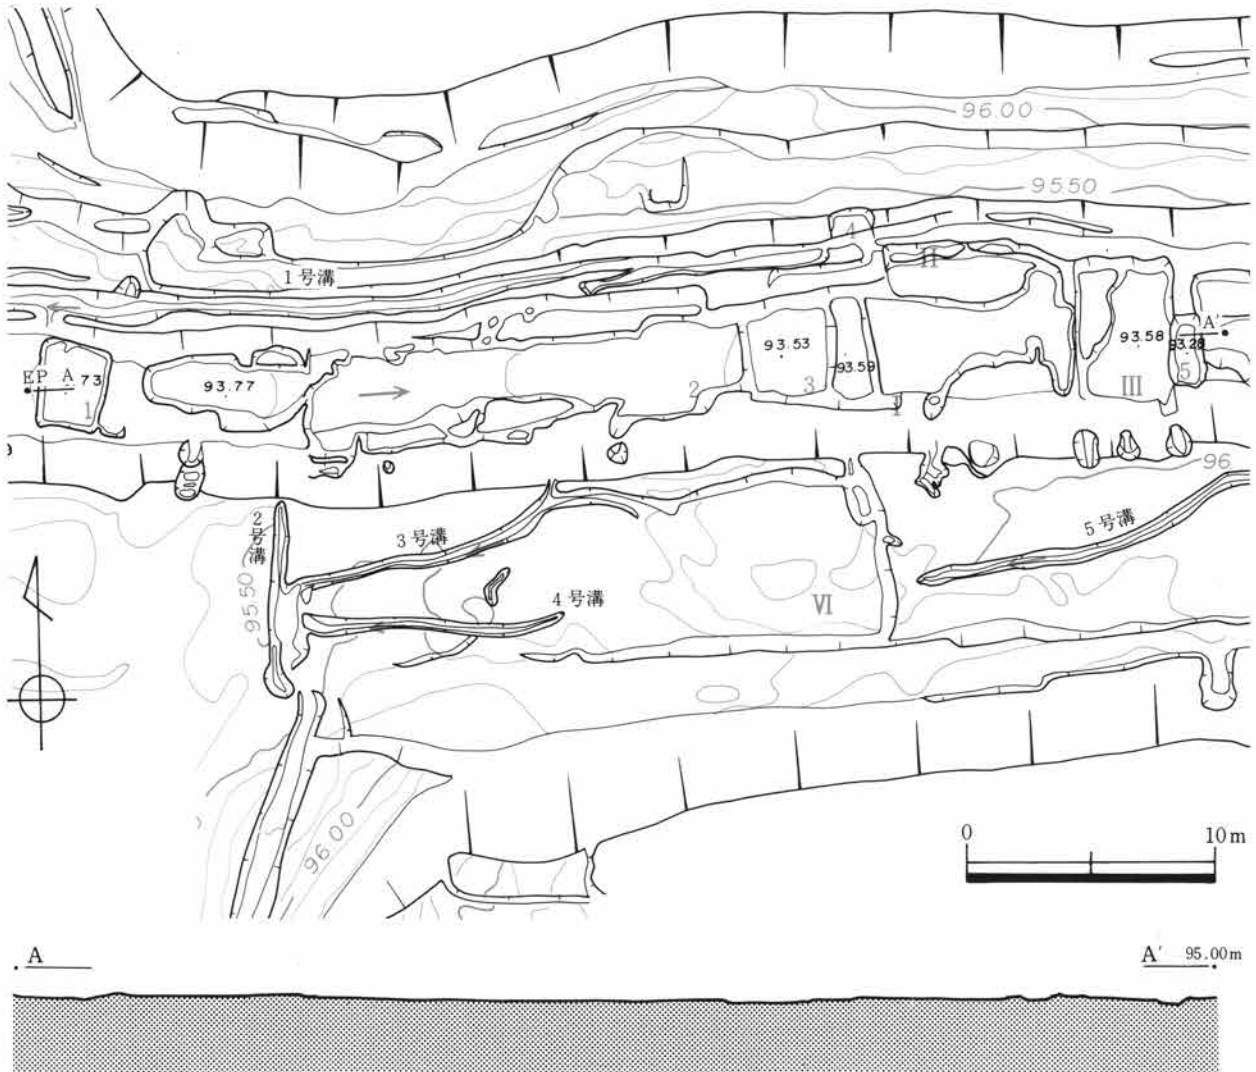
図44 二之宮地区上ノ坊3区平面・断面-I

3区 堀の規模は、上幅30m、底幅は掘削途中であるが、約3m、掘削深は旧地表から最深部まで5m弱である。

底面の勾配は、図44の様に西から東へと次第に深くなり、小間割5が最も深くなっている。最も浅い小間割1とは、45cmの比高差がある。1区の底面とは逆の勾配がとられ湧水等は、小間割5付近に集中することになる。

南北法面の様相は、この地点の西側(図44)とほぼ同様であるが、北側法面は、断面Cのラインから東で平坦な面の幅が広くなり、階段状の段差の数も減少している。

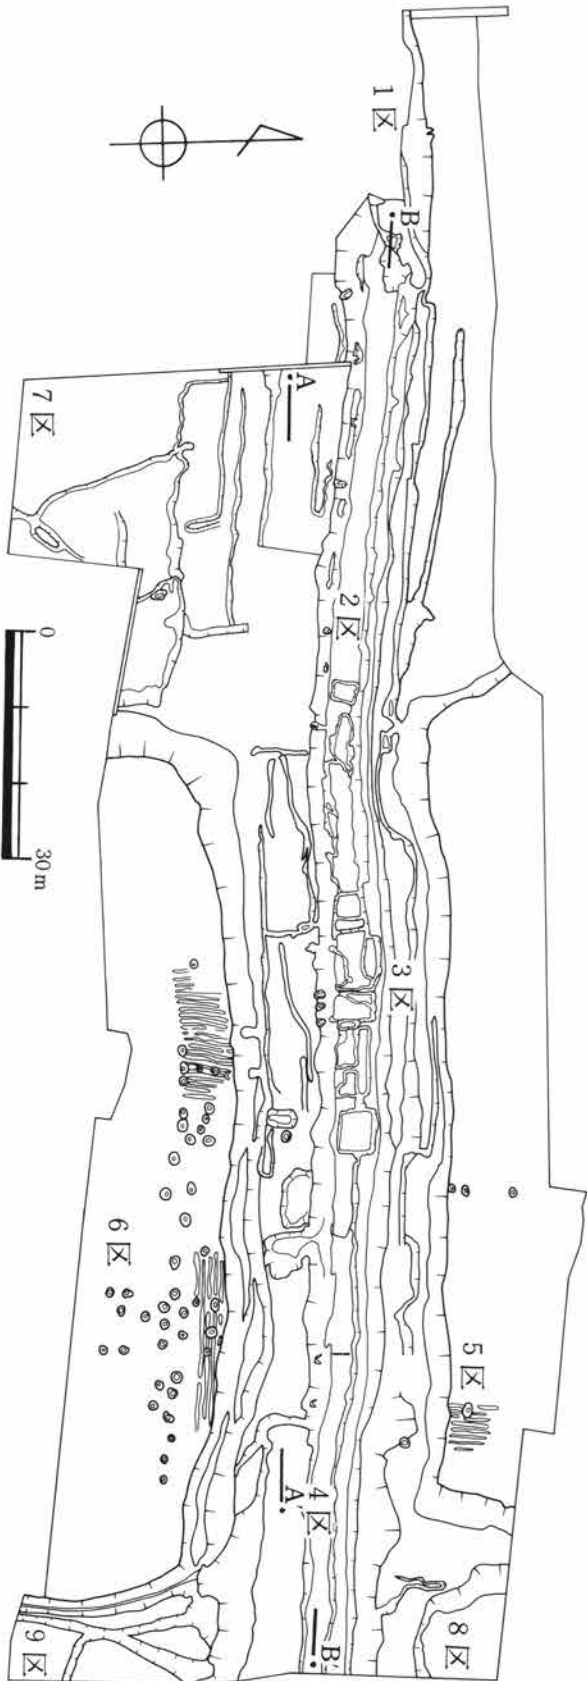
図61 二之宮地区上ノ坊遺構図

二之宮地区上ノ坊の発掘成果 女堀の底面の断面を俯瞰すると図62のようになる。1区と2区の工区境では、93.2mと93.8mで60cmの段差が見られる。2区に入ると東へ行くに従って高くなるが、2区の東端と西端の比高差は、10cmとわずかである。小間割群の始まる3区からは、2区と逆に東へ行くに従って下る勾配をとり、中央部にある最深部の小間割5に至る。最深部の小間割5から東へは、次第に上り勾配となり、柵の設置された地点が最も高くなっている。柵から東は、再びゆるい下り勾配となっている。

一方、南側の中段は、図62の様にいくつかの段差が見られる。中段を西から俯瞰すると次のようになる。2区では、3区の中段にほぼ等しい幅で、およそ50cm掘り下げられるが、掘削排土によって再び埋めもどされている。埋めもどされた高さは、3区中段の西側とほぼ同じ高さになっている。3区の中段は、微高地中央部にあたる部分が最も高く、東西両側へと低くなっている。西側には、大型の小間割VIが残されている。東側にも、小間割VII・8・9が見られる。3区の中段の東端は、垂直に近く、およそ2m掘り込まれ、4区の底部に近い平坦な面となっている。4区の平坦な面は、ほぼ同じレベルにとられている。

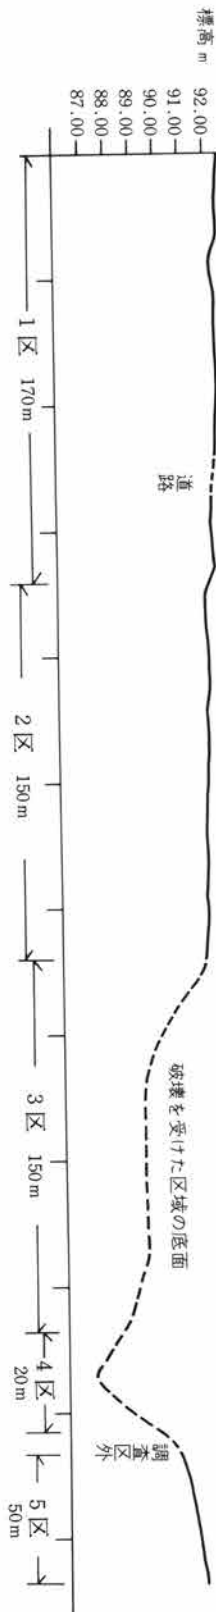
図101 荒口地区前原底部断面

また、5区の底面にも荒砥川の氾濫に係わる粗砂の堆積は見られない。4区の沖積地を女堀がどの様に越えようとしたのかは不明であるが、1区に浸入した荒砥川の氾濫水流は、5区に達していないことが明らかになる。このことは、4区の沖積地を女堀が渡る構造をとっていなかったことをしめし、工事途中であることを傍証するものともなる。5区の底面は、図101のように1・2区と逆の勾配がとられている。このことにより通水は不可能となり、工事は未完成であったことが判明する。工事未完成であるが、4区の沖積地を渡るためには掘りすぎの結果ともなる。むしろ、4区と5区の大半に堅固な堤を築いて女堀を通過させる必要が生じることになるが、これを行なった形跡は見られない。

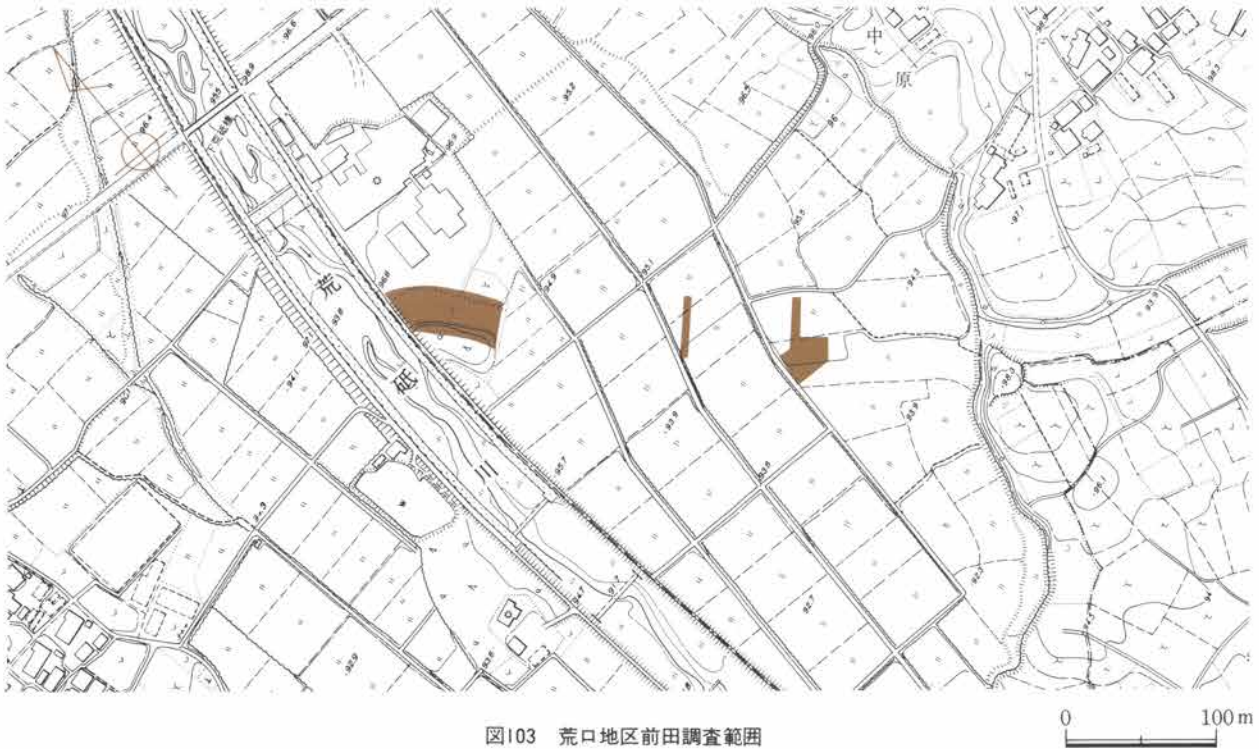
図103 荒口地区前田調査範囲

前田は、前橋市荒口町164番地他に位置し荒砥川から前原までの間330mに設定された西から1・2・3区の調査区である。また、女堀の起点から約4kmの位置にある。荒砥川が富田町と荒口町を区分して南流する。荒砥川の左岸は、幅300mの沖積地となっているが、沖積地内に微高地が形成されている。1区・3区はこの微高地にある。この微高地を除き、荒砥川の氾濫のたびに冠水する地区である。

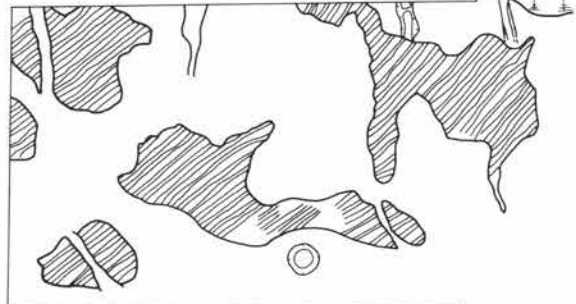
図126 畠と作業道

上幅28m、深さ3～5mにおよぶ女堀の掘削にあたっては、膨大な土量の掘削排土を堀外へ搬出しなければならない*。この排土搬出法も女堀の掘削深によって異なっていることは、上ノ坊と飯土井の掘削法の比較で、排土の土山断面の分析により触れた。ここでは図126を見ながら、排土搬出法を平面的に見ることにする。排土の土山を除去すると女堀構築時の旧地表が現われ、ここには畠が発見された。畠の耕作土は、黒色土であるが、この上に排土搬出されてきた堀内の畠耕作土が置かれると、畠と排土搬出されてきた耕作土との識別は困難となる。旧地表より深い掘削排土に覆われた畠は、

女堀は、結果として水を流す為の計画勾配を保つことに失敗している。宮川のすぐ東側の台地を迂回した女堀（現女堀沼）は、上ノ坊の微高地に入るとその向きを東へ急に直そうとし、北側に路線は膨らむようになる(図2参照)。この傾向は石山丘陵まで続き、ついには丘陵を大きく迂回せざるを得なくなるのである。この上ノ坊の不自然な北側への膨らみが、女堀の計画勾配を保つことを妨げている。宮川を渡ったところで堀底の測量ミスがあったと考えざるを得ない**。計画通りの路線で水を流すには、計画勾配に沿った堀底となるように掘削深を下げるしかない。又、他地点と同規模の堀幅・掘削深をとるならば、路線を南下させ現女堀沼～現国道50号線二之宮十字路～石山丘陵南端の路線をとり計画勾配を保つことが必要であった。

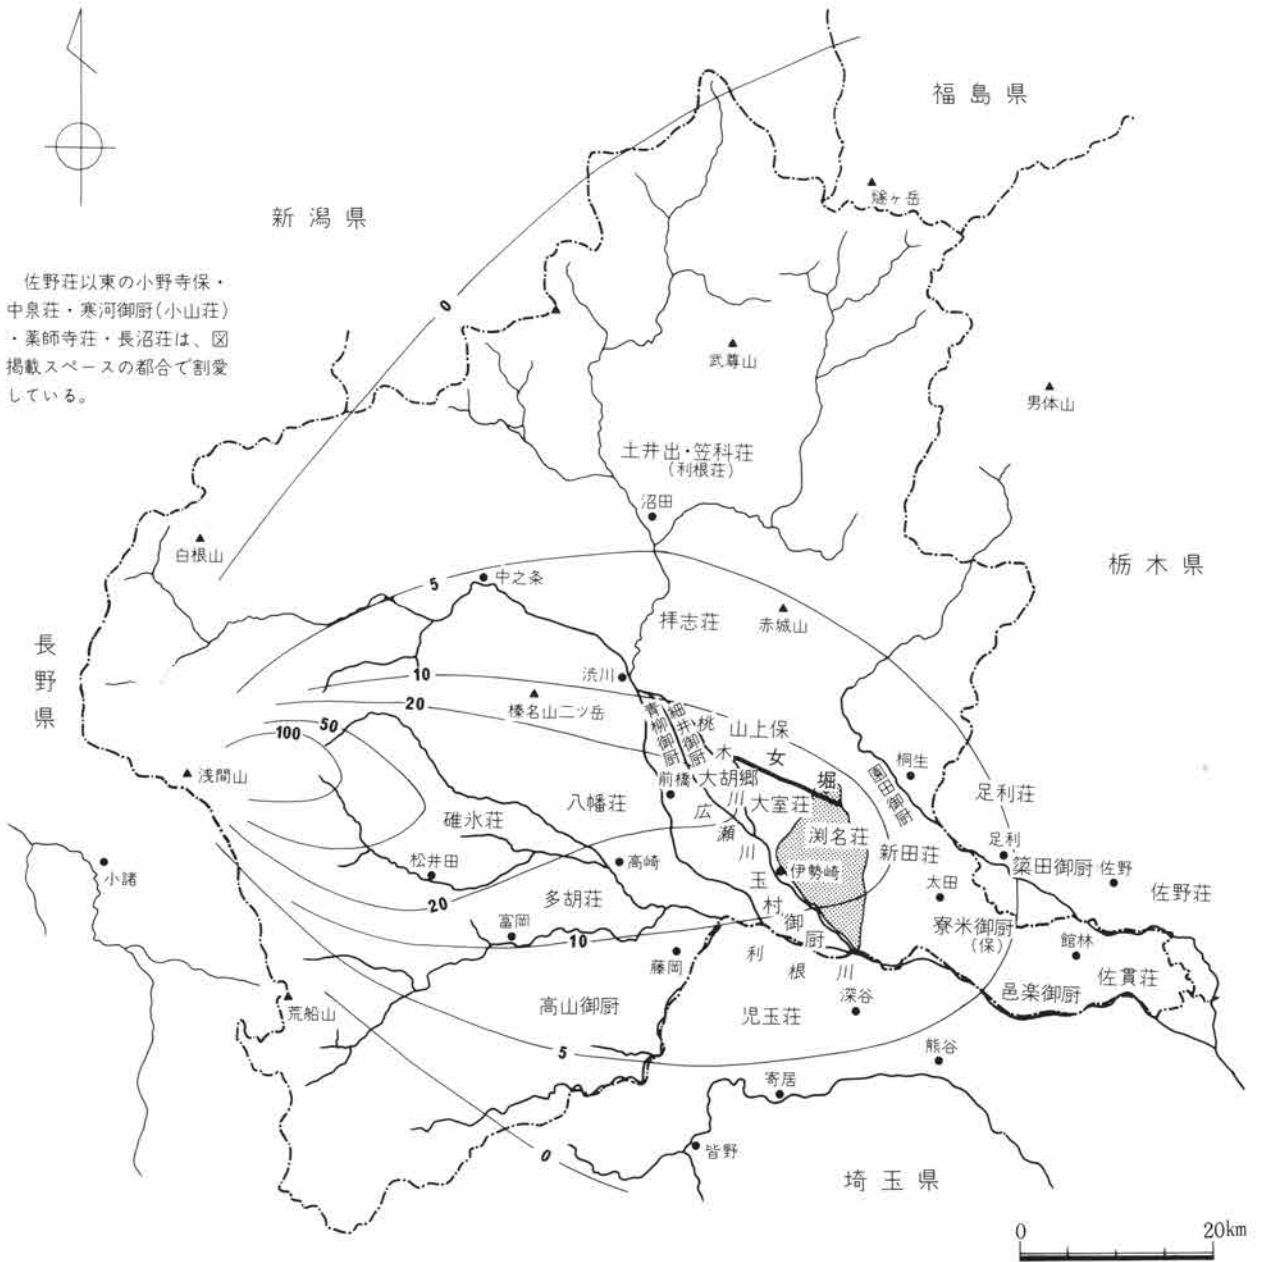
図135 浅間B軽石層の等厚線と荘園 (新井1979)より編図

佐野荘以東の小野寺保・中泉荘・寒河御厨(小山荘)・業師寺荘・長沼荘は、図掲載スペースの都合で割愛している。
