壺屋古窯群 VI

— 新垣家住宅防災施設建設事業に伴う埋蔵文化財緊急発掘調査 —

令和3(2021)年 2月

那覇市

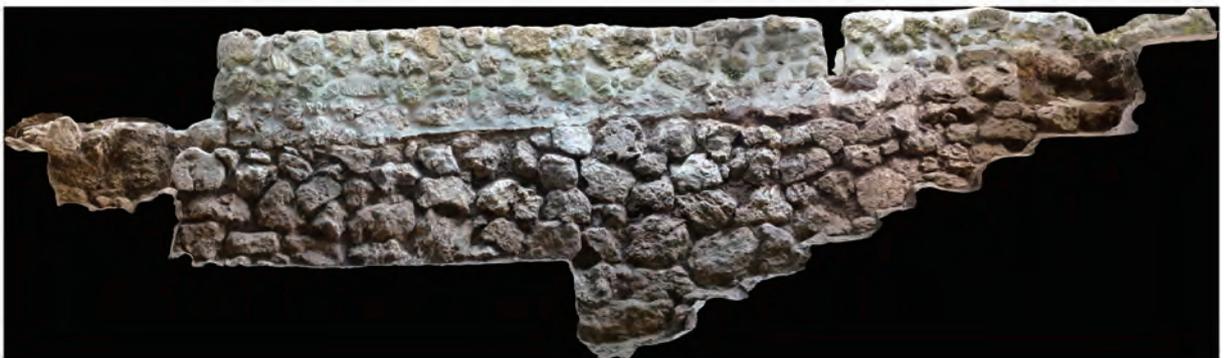
SW1 沈殿池石積立面 (東から)

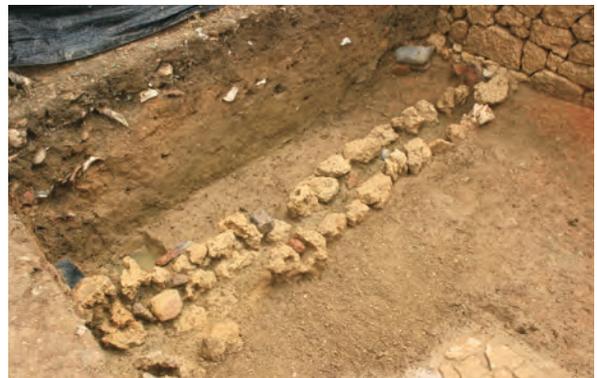
SD1 検出状況（北西から）蓋石除去後
