豊中市埋蔵文化財発掘調査概要

平成14年度(2002年度)

豊中市教育委員会

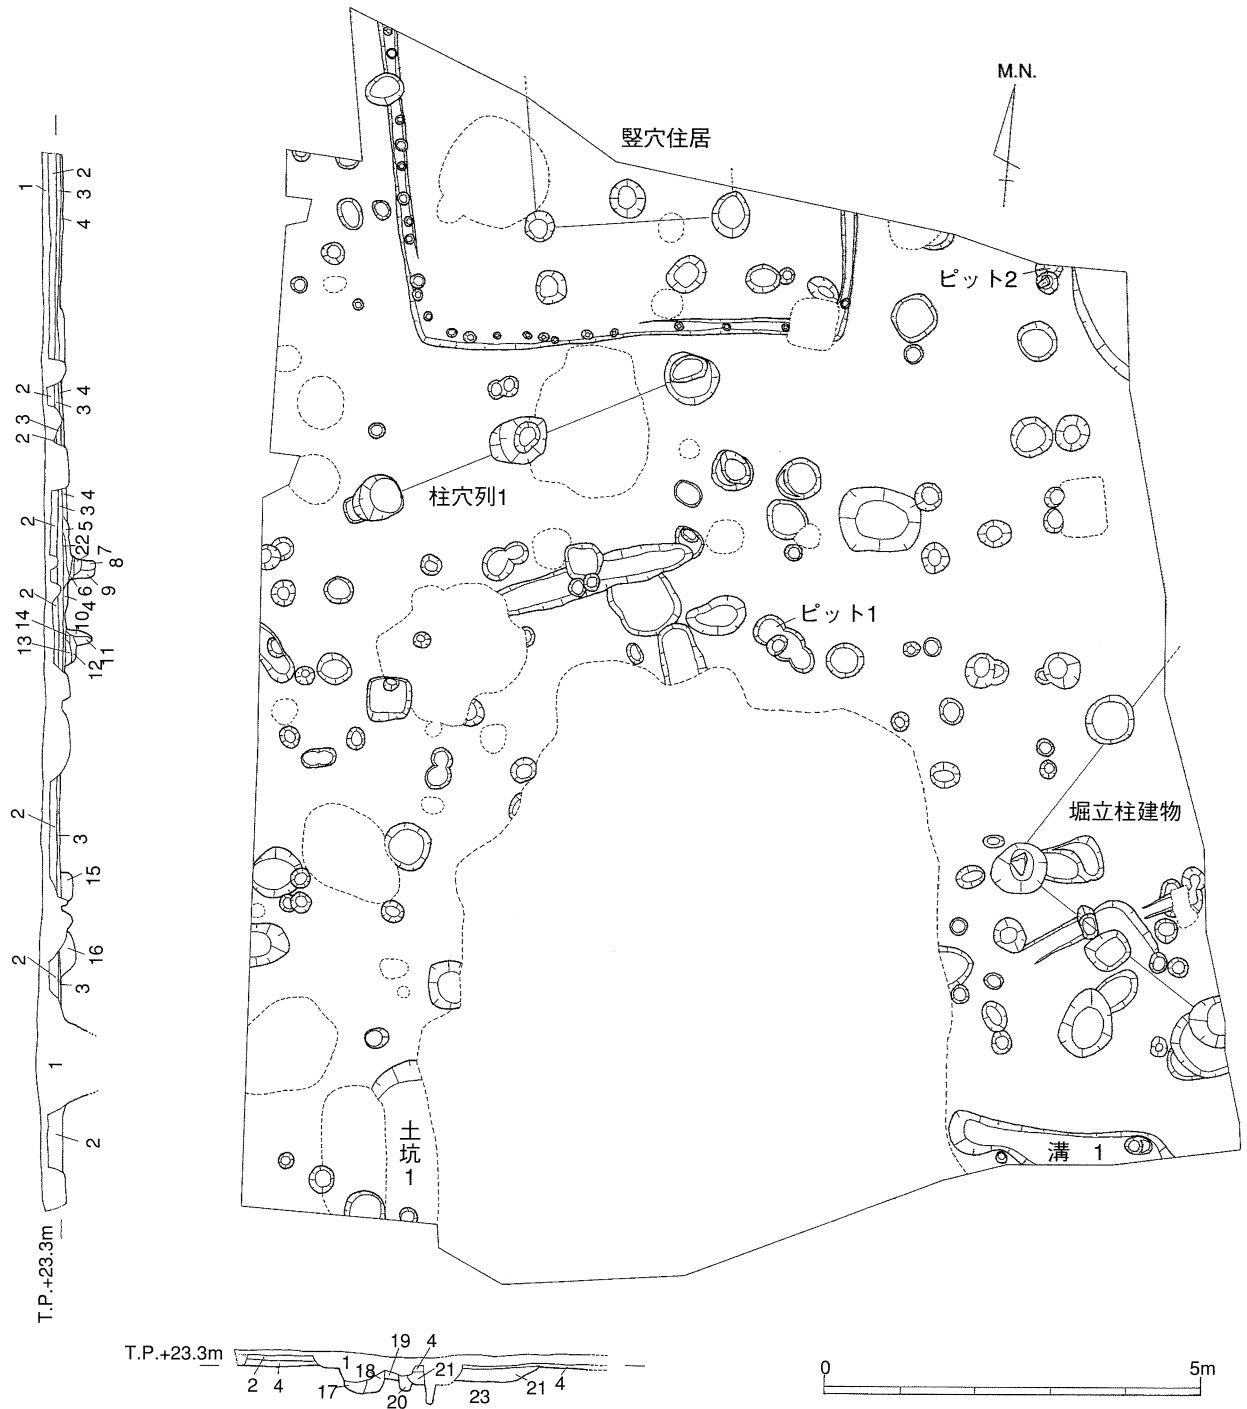
1. 現代の盛土および攪乱土。 2. 旧耕作土。 3. 褐灰色 (10YR6/1) 極細粒砂。礫 (径~1cm) を少量含む。中世以降の耕作土。
4. 褐灰色 (10YR6/1) 極細粒砂と明黄褐色 (10YR6/6) 極細粒砂の混合土 (約1:1)。弥生時代~古墳時代の遺物包含層。
5. 褐灰色 (10YR5/1) 極細粒砂と褐黄褐色 (10YR4/2) シルトの混合土 (2:3程度)。基盤層ブロック (径~1cm) を若干含む。 6. 褐灰色 (10YR5/1) 極細粒砂 (~シルト)。

7. 褐灰色 (10YR5/1) 極細粒砂と灰黄褐色 (10YR5/2) 極細粒砂の混合土 (1:1)。基盤層ブロック (径~1cm) を若干含む。
8. 灰黄褐色 (10YR5/2) と褐灰色 (10YR6/2) 極細粒砂の混合土 (約2:3)。 9. 灰黄褐色 (10YR5/2) 極細粒砂。基盤層ブロック (径~3cm) を微量含む。
