池田城跡

—遺跡発掘事前総合調査概要報告—

1992年3月

池田市教育委員会

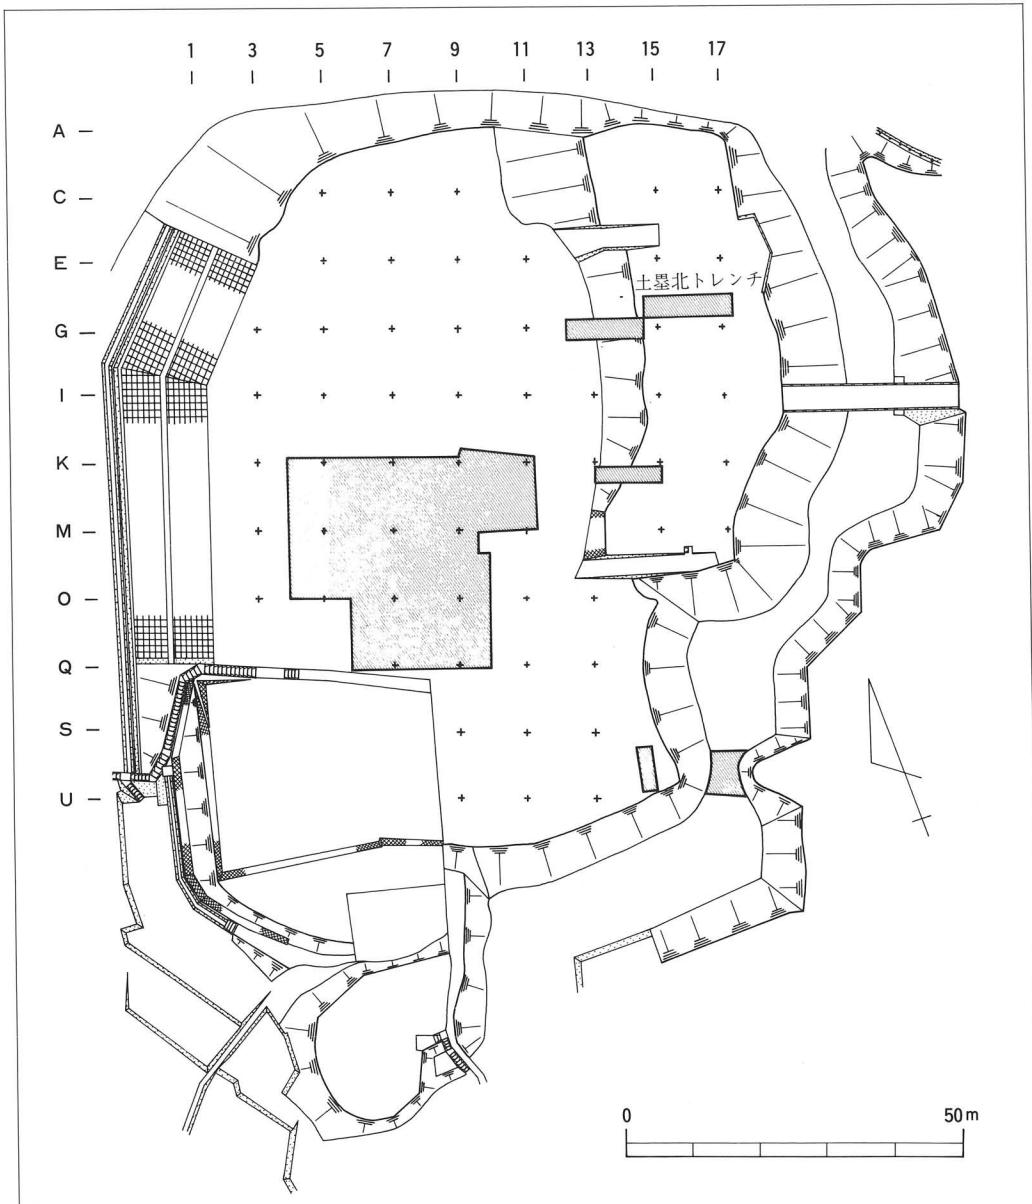
第3図 主郭平面図

主郭は城域の西北隅に位置している。その規模は東西約60m、南北約100mを測り、ほぼ長方形の平面形を有している。主郭東北側には東西30m、南北60mの張り出しがあって、高さ3mの土壘が遺存している。東側から南側には最大幅25m、最大深6mを測る堀があり、幾つもの折れをみせながら西側の段丘崖へと続いている。また、主郭の南に接して東西20m、南北25mを

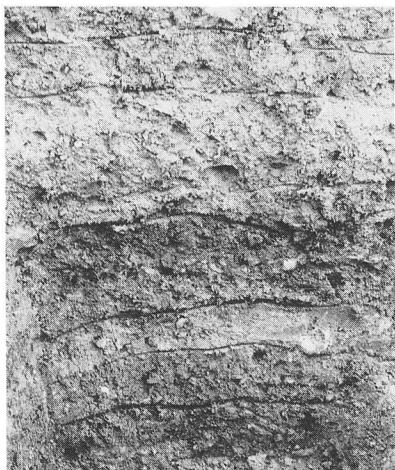
写真2 土層断面

主郭平坦部には攻撃による戦火と整地が繰り返されたことを証明する土層の構成をみせる。部分的にサブトレンチで観察したため、全体に同一の層序を示しているか明確ではないが、西側から中央部では5層、東側では4層の炭層がみられる。また、整地層は4層で、地山面を含めると遺構面は5面を数える。最上面の遺構面は表土下50~70cmで、その間には近世の遺物を含む暗灰黄色砂質土が堆積している。

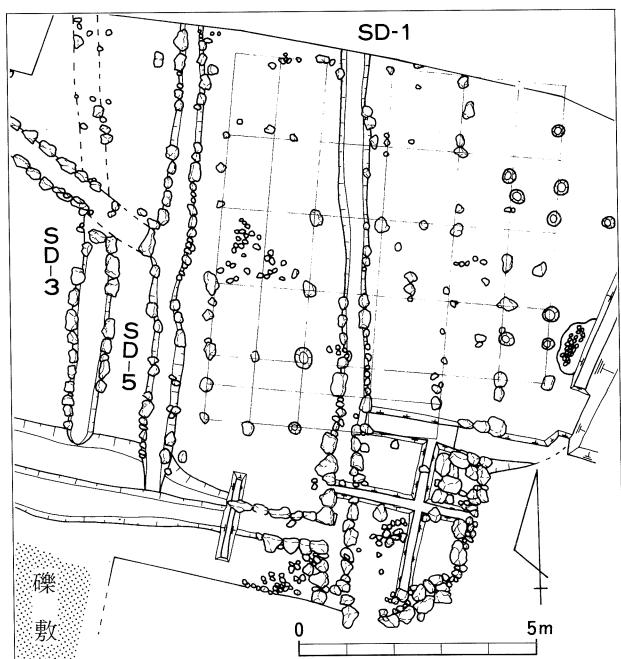
第4図 建物1および排水溝

建物1 上述したように、主郭東北部に遺存する土壘の南端に沿って主郭の虎口が存在している。土壘は虎口に対して横矢が掛かるように西方へ屈曲して伸びている。建物1はこうして伸びた土壘で目隠しされるように、その北側に隣接している。建物内にはSD-1が、また、西側に約2mの間隔を置いてSD-3が設けられている。

この建物1は、礎石が失われ、また、礎石抜き取り跡が明瞭に検出できなかったため、構造の詳細は明らかでない。遺存する礎石は20~30cmで、何れも上面が平坦な自然石で、1点のみ五輪塔の水輪と思われる石材が認められる。これらの礎石からみると、東西6間で7.2m、南北は5間で7.6mを測るが、更に北側へ伸びている可能性がある。東西は、中央の2間分が5尺で、その左右にはそれぞれ3尺、2尺5寸の柱間をもって広がっており、特に、東西両端の2尺5寸張り出す箇所は庇となる可能性もある。南北の柱間は5尺で、南側に2尺5寸の間隔で2間分張り出しているが、建物東南隅は土壘が接近するためか、2間分欠いている。このことから、南側の2間分が縁であったと思われる。また、北側2間分には建物範囲内に明瞭な礎石が認められないため、土間であった可能性がある。建物の中央には、

上述したようにSD-1が通っており、虎口下を通って堀底へ開口する暗渠に接続している。この溝と建物1の東北側に位置する井戸から、厨房に係る施設であった可能性がある。

尚、礎石は第4層の炭を含む土層上に据えた後、池田城跡に係る最上層の整地土と考えられる第3層の粘質土を施している。しかし、礎石の一部には第5層の整地土に伴うものも認められる。建物1の西側に設けられたSD-5も第5層に伴い、第3層を施す際に埋めている。このことから、第5層の遺構面で既に建物1が存在し、また、その西側には雨落溝としてSD-5が設けられ、第3層の遺構面の段階で、西側に約2m間を置いてSD-3が付け直されたことが判る。

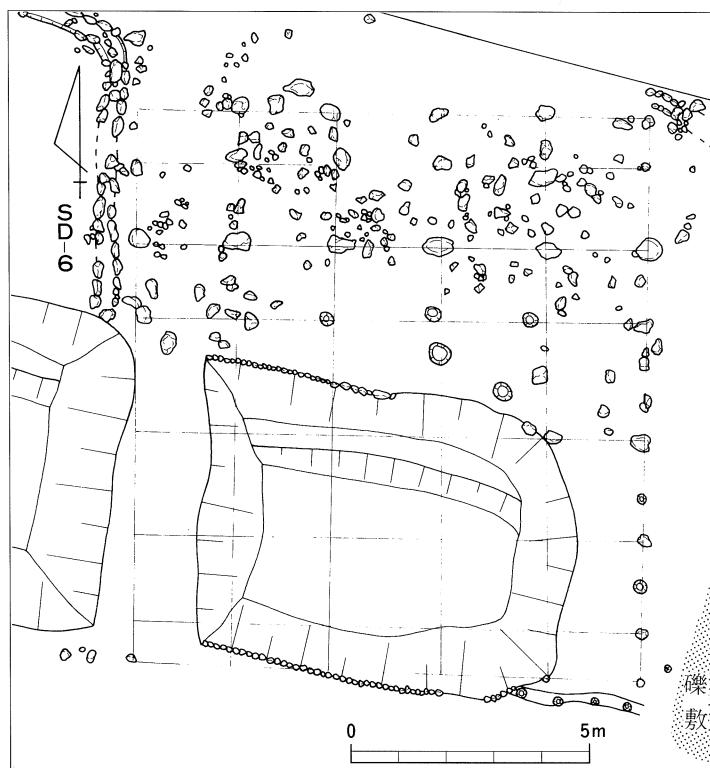
第5図 建物2

建物2 主郭中央部で検出した東西10.8m、南北11.8mの規模を有する建物で、南側の殆どを堀によって失われている。柱間は東西では均等に6尺5寸をとっているが、南北はやや複雑である。中央では8尺と最も広く間をとり、それより北は5尺、5尺、3尺2寸5分、南側は6尺5寸、6尺5寸、3尺2寸5分となる。このうち、南北の2間分は庇か縁にあると思われ、また、中央の3間が母屋になると思われる。よって、この建物は2面庇で、東西を切妻とする形態であったと思われる。礎石は50~80cm大のものが多く、すべて自然石を使用している。中には火をうけて赤変しているものも認められる。建物範囲内は粘性の強い黄色粘土と多数の石材が広がっている。しかし、建物とSD-3との間および北側の一部は2~3cm大のバラスで強く叩き締めている。一方、建物の南側一帯は黄色褐色の精良な砂が認められ、空間地であった

と推定される。建物西端より5m西側には、真北方向の石列が認められる。石材は30~50cmの自然石を使用し、西側の面を揃えている。また、北側にもこの石列と直角方向に、30~50cm大の自然石を用いた石列があり、南側の面を揃えている。この石列の北側には礎石およびその抜き取りと考えられるピットがみられる。石列は北側の方が10cm高いが、あるいは、建物2の西北隅に鍵形の建物が取り付いていた可能性がある。しかし、

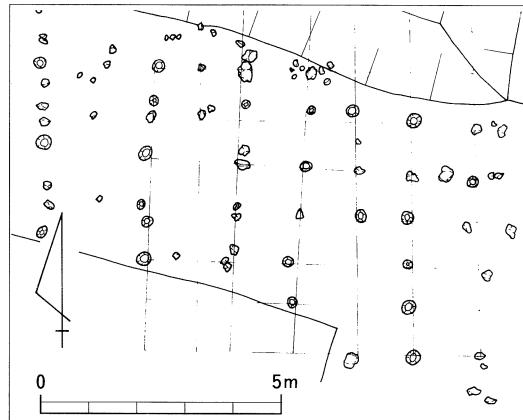
第6図 建物3

建物3 建物2の西南に接している建物跡である。15~20cm大の小振りの礎石や礎石の抜き取りと考えられるピットが認められるが、並びが整然としない。礎石やピットの配置から、東西6.6mで6間、南北は北側が堀によって失われているが、現状では6mで6間と捉えている。柱間は東西が4尺で、西側2間分が3尺である。南北は北から2間目が4尺で、その他は3尺である。位置からみて、建物2に付随するものと思われるが、上述したように、北側が堀によって失われているため、どのように取り付いていたか不明である。建物の西側には、およそ2m隔てて柵列と思われる礎石とピットが認められる。

尚、建物の範囲内には、炭面が厚く広がり、その上面に多数の土師器皿があった。岸面を詳細に観察すると、むしろ状の痕跡や小さな木材が認められるが、柱などの木材はみられない。よって、この炭面は戦火に伴う火災ではなく、あるいは、後述する堀を掘削する際に建物を解体して、その残りを燃やしたためのものと思われる。

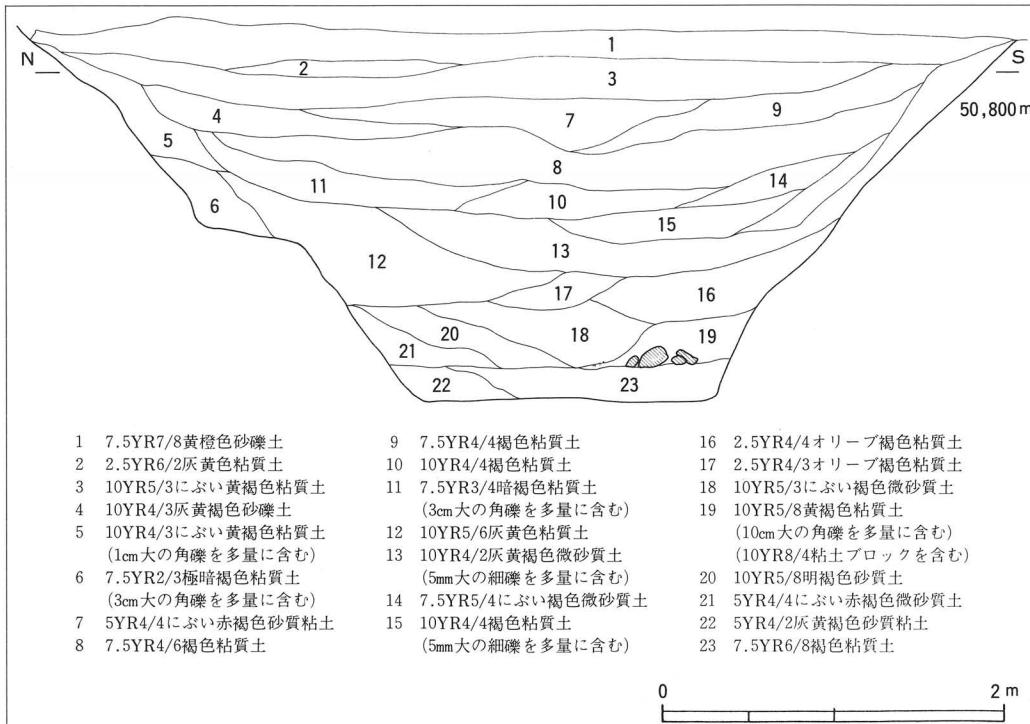
第7図 主郭中央堀断面図

主郭中央には東西方向に堀が掘削されている。上述したように、建物2、3の一部を破壊しており、主郭の遺構の中で最も新しいものである。堀幅は上端で7m、下端で3m、深さは2.5mを測る。北側斜面は約45度の角度をつけ、幅1mの犬走り状の平坦面を設けて、更に50度の角度をもって掘り下げている。平坦面は西方へゆくに従い、徐々に低くなり、その傾斜は5度である。南側斜面は下端まで50度と急斜面をつけて掘り下げている。堀底面直上には15~30cm大の自然石のほか、多数の瓦、土師器皿が認められた。土層断面の観察によれば、堀底面の自然石、瓦等は南側から転落し、その上面には黄色粘土が厚さ40cm堆積している。そして、この堆積土の上面から砂礫土を盛って土橋を設けている。その位置は堀東端から7mのところである。この土橋を境にして東側の堀斜面には石垣が設けられている。南側斜面では上端から約1m下まで15cm大の円礫を主に用いている。北側には遺存度が悪いものの、上端から犬走り状の平坦面まで石垣が設けられている。また、土橋の西側上端には2段の石列が認められる。

堀の位置関係をみると、主郭東北部の土壘南端が西方へ屈曲して伸び、ちょうどこの延長上に設けられている。堀東端と土壘西端は13mの間を空け、この間には土壘西端から西方へ礫敷が鍵形に折れながら堀の手前2.8mの所まで伸びている。そして、この2.8mの間には柵列と思われるピットがみられる。礫敷の南に沿って通路が設けられ、また、西側には2.5mの間隔をもって柵列が設けられ、門と考えられる4基の柱穴が認められる。

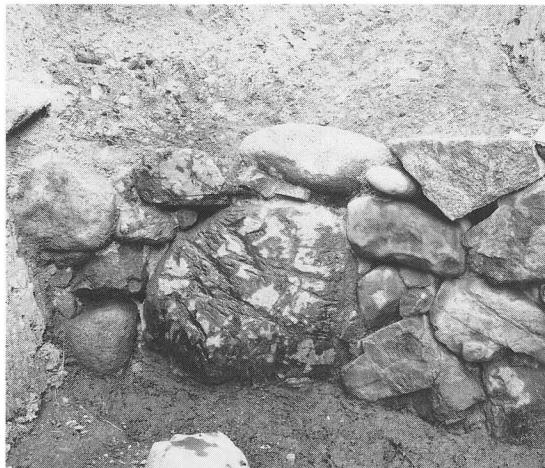
写真4 土塁内側の石垣

土塁の土層断面をみると、堀側の上方から主郭内方へ傾斜する土層を幾つも認めることができ、土塁は堀の掘削土をそのまま堀際から順に盛って構築していったことが判る。土質は砂質土および5~10cm大の礫が多く、部分的に有機土がみられる。土層の傾斜は主郭内側になるに従い徐々に緩くなっているが、途中で水平となる箇所も認められ、恐らく、ある一定の盛土幅ができた段階で内側に段を作り、これをベースにして土を上に高く積み上げたものと考えられる。土塁内側の下端には30cm~1m大の石材を用いて土留めの石垣を、高さ70cmほど積んでいる。石垣から内側は3.1m幅の平坦面を設け、更に60cm幅の段を作っている。石垣から内側には改修が認められ、石垣から1.3m幅の段を作り、その端部に石材を並べている。この石材は火を受けて赤変し、また、その南側には厚さ1cm未満の薄い炭が広がり、炭の上には厚さ3cmの整地を行っている。

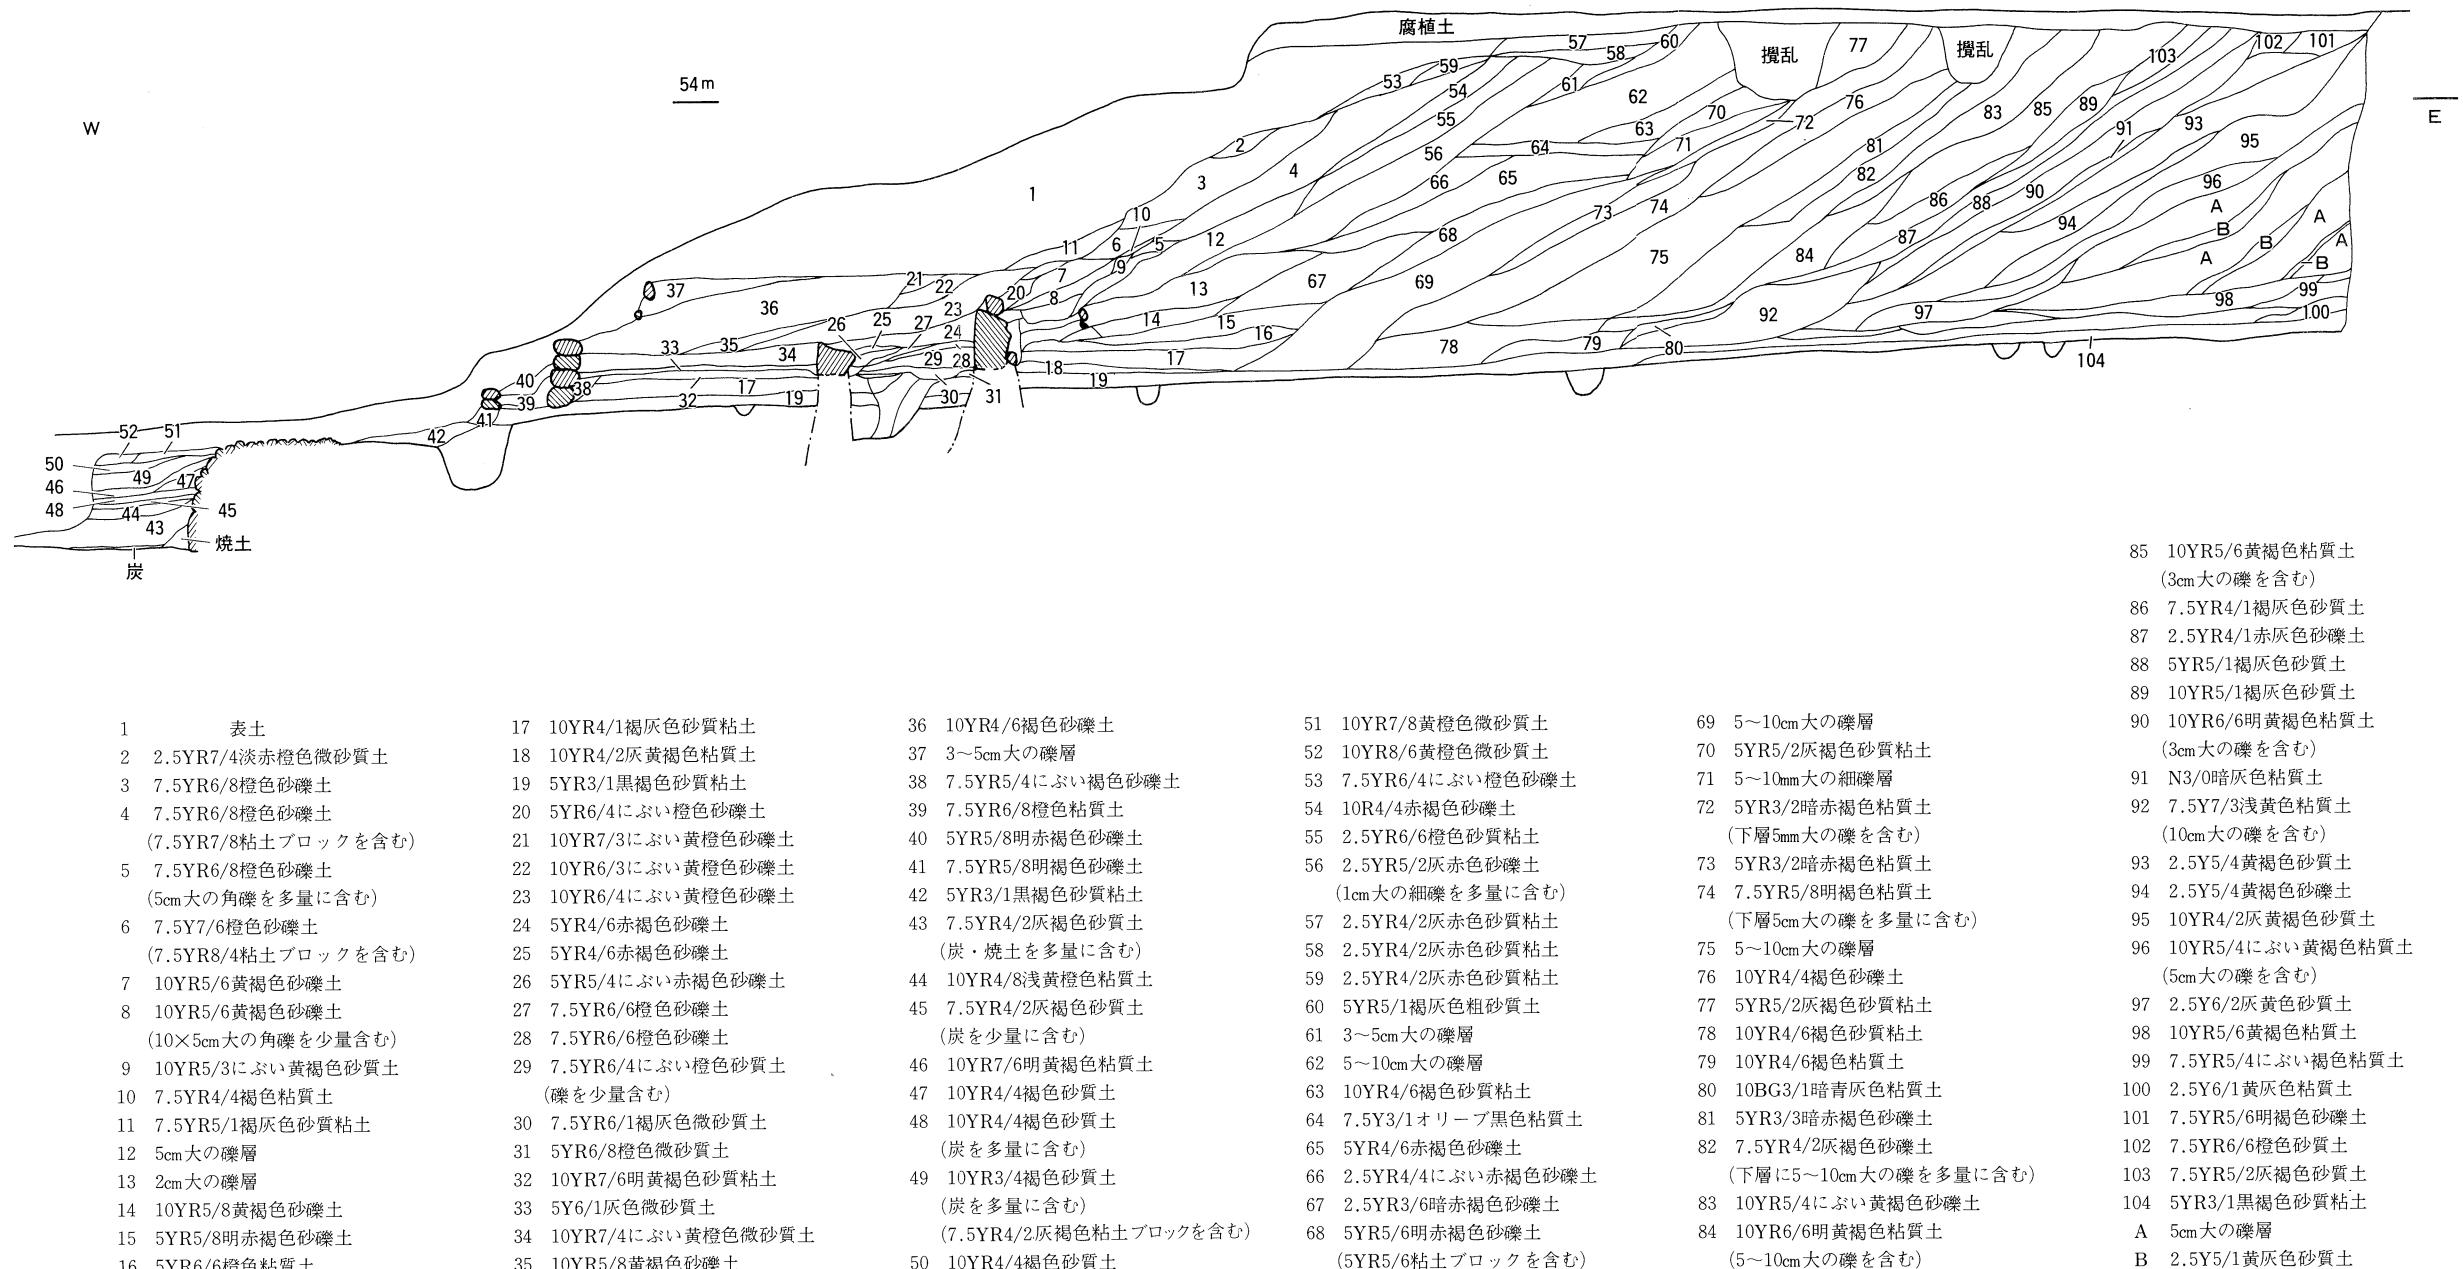
第8図 土壌北トレンチ断面図(1/60)

主郭東北部に遺存する土塁の構築状況を把握するために断ち割りを行った。土塁の高さは主郭内の平坦部から約3m、堀底から6mを測る。土塁頂部はほぼ20mの平坦面であるが、学校建設に際して頂部が主郭内方へ削り均されたと考えられ、断ち割り断面でもこれを裏付ける土層が厚さ1mほど主郭内方に堆積していた。

土塁の下には緩く西方へ傾斜する地山があり、その上面にはピットが認められる。更に、その直上には黒褐色の有機土が堆積している。また、主郭内側では20~30cm大の円礫を用いて高さ約1mの石垣を築いている。このことから、上述したように、築城当初は土塁は存在せず、高さ1m、推定幅30mの段、つまり1段高い曲輪になっていた

たことが判る。また、この段を設けるに当たり、主郭平坦部との境を削り落としている。作業上の都合により堀際まで断ち割りを行うことができなかつたため明言できないが、土墨が堀の掘削土を盛って構築していることから判断すると、築城当初は幅の狭い堀と土墨で、また、土墨の構築と堀幅の拡張が連動したものであったと推定される。

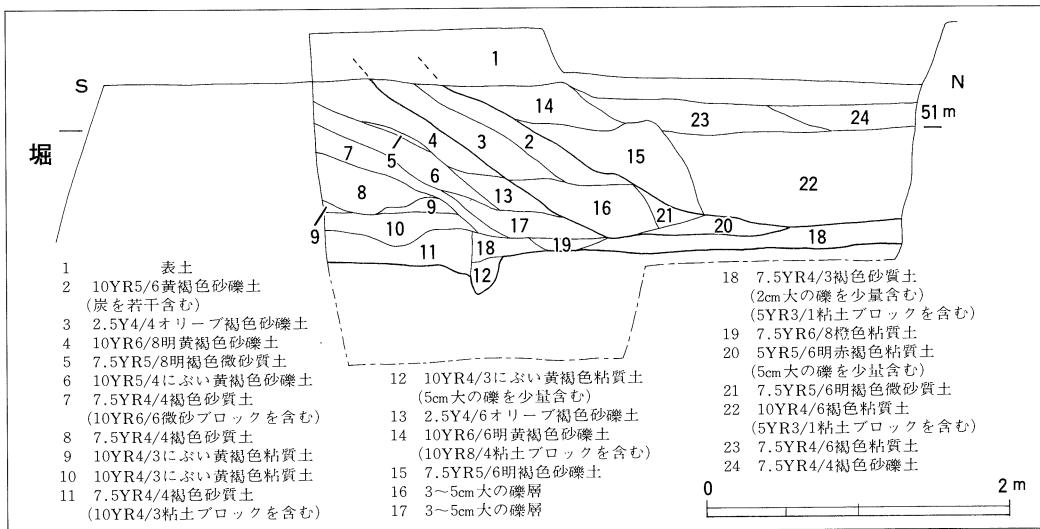
第9図 主郭東南隅攪乱断面図

主郭の東南隅の土墨には大規模な攪乱があり、この断面を利用して土層の観察を行った。断面の南側は主郭内側へ急傾斜する砂礫土がある。この土層は地山に20cmほどの粘質土を盛った上に認められる。詳細にみると、堀側はやや緩く盛られ、内側に段をつけて更に40度の急角度をつけて盛られている。この状況は、先に述べた土墨の構築に類似しており、この箇所には土墨を構築する前にも小規模な土墨があったと考えられる。その南側に施された粘質土は土墨の拡張に伴うものであろう。尚、この断面で認められる地山面は標高50.2mで、上述した土墨断ち割り箇所で認められた平坦部の地山面より10cm高いがほぼ同レベルである。また、小規模な土墨と考えられる傾斜する土層内には有機土がみられ、また、地山直上にみられないことから、築城当初は土墨がなかった可能性がある。

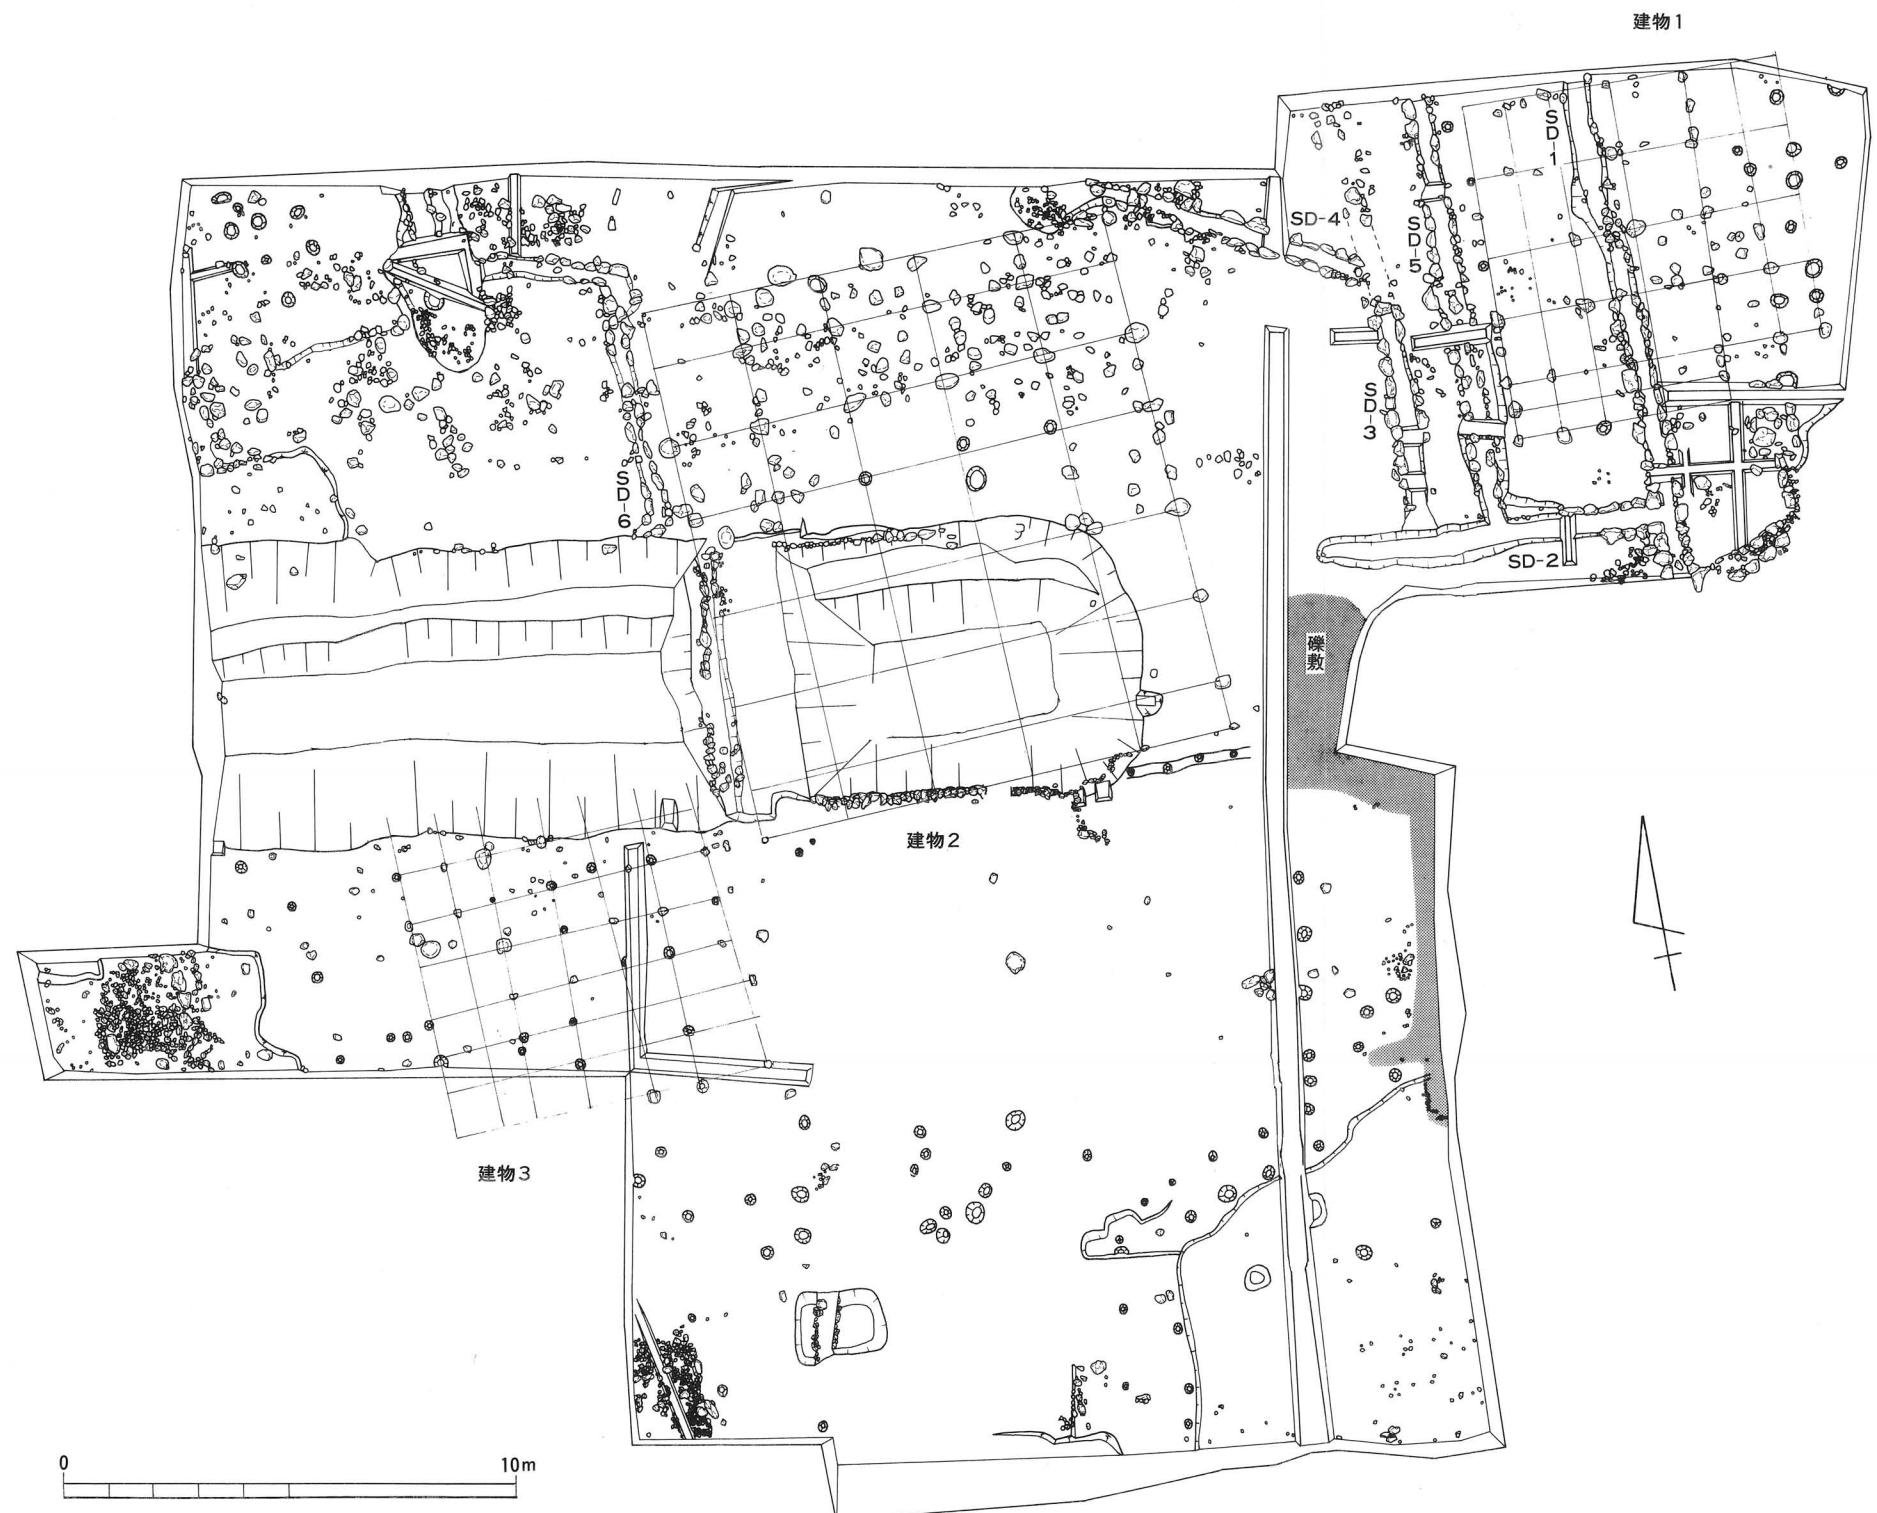
第10図 主郭中央調査区平面図

主郭中央部の第3層上面において、確実なもので3棟の建物跡を検出した。何れも主軸を真北にとり、また、礎石を伴っている。

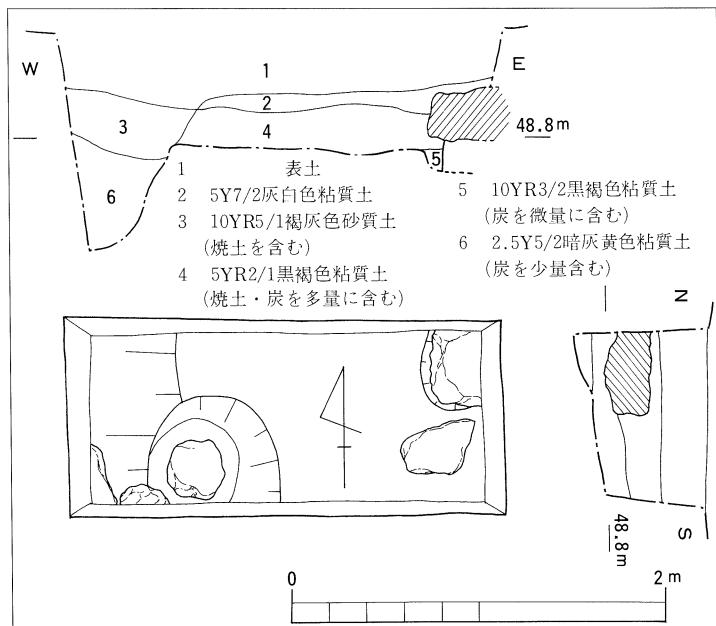
第12図 第1トレンチ平・断面図

ほぼ水平に据えられているが、掘り込みは認められない。恐らく、戦火に遭い、炭、焼土を地均しする際に据えられたものと考えられる。この上に、礎石と考えられる石材を覆って第1層の整地がなされる。調査範囲内では遺構は認められないが、主郭最上面の整地土と非常に似ている。

曲輪の中央やや西よりに設定した1m×2mのトレンチである。土層は地表面から30cmまでが果樹に伴う盛土である。その下は第1層灰白色粘質土の池田城跡に伴う整地土、第2層は厚さ25cmを測る黒褐色粘質土で、多量の炭や焼土粒を含んでいる。第3層は黄褐色砂礫土の地山である。遺構面は各層の上面に認められ、3面存在していることが判明した。地山面には30cm大の自然石による礎石が2点みられる。何れも上面は平坦で、礎石の中心から求めると1.2mの間隔をもっている。また、その方向は真北にほぼ直交している。第2層の遺構が1点礎石と考えられ石材が認められるだけで、遺構の状況は判らない。この石材は上面が平坦な自然石で、第2層の上に

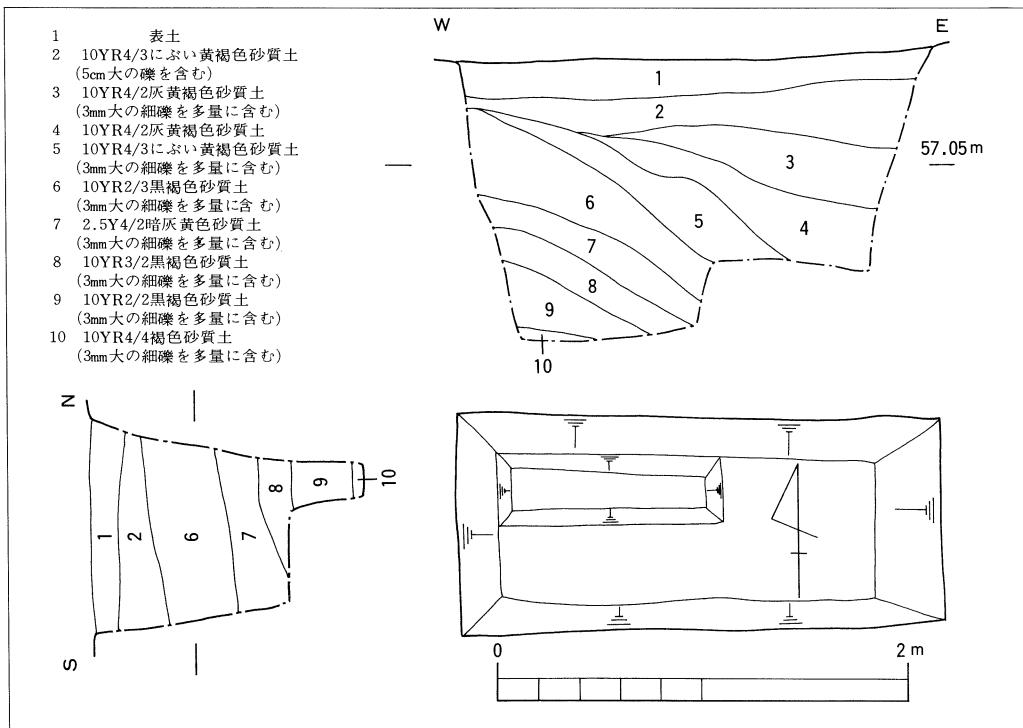
第15図 トレンチ平・断面図

土層は、腐食土の表土が20cmほど堆積し、その下は少量の礫を含む褐色の砂質土となる。その堆積状況をみると、2層目までは比較的水平であるが、それより下層ではほぼ45度の角度をもって西方へ急傾斜しながら堆積している。表土より1.3mで褐色砂質土の地山となるが、概ね水平な面になっている。その直上には粘性を帯びる黒褐色の砂質シルトがあり、少量の弥生土

器を含んでいる。この土層は、周辺の調査地でも認められ、池田城跡の整地土と捉えているもので、若干締まりがないことから、恐らく、整地土の流れ込みと考えられる。

以上のように、この調査では地山が水平になっているにも拘わらず、その上面にある土層は西方へ傾斜していることが確認できた。すぐ東側の第24次調査地において、調査区西端で西方へ急傾斜する整地面を、また、その下部の地山面は水平になっていることを確認している。このことから、本調査地付近では、上述した堀の東縁辺に沿うように整地を行うことでテラスを作り出していることが確認できた。しかし、当初の目的であった堀の幅、あるいは谷へどのように取り付いているのかは明らかにできなかった。

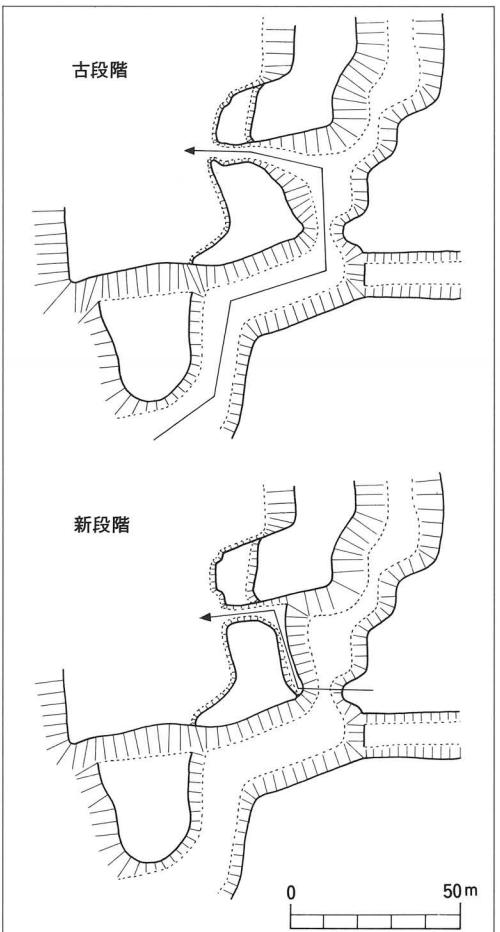
第16図 主郭虎口変遷図

主郭の虎口は、新古二形態のものを確認している⁽¹⁾（第16図）。古段階では、西側から堀底道を通って主郭を迂回し、堀が東へ屈曲する箇所で西へ曲がって斜道を上がる形態である。この斜道は土塁の隙間を抜け、特に進行方向の右手となる北側の土塁は強力な横矢が掛かるようにな

っている。斜道の両脇には後に石垣が築かれる。新段階では、斜道を利用して暗渠を構築し、埋め立ててやや平坦な道にしている。ここへ至る城道は、本年度の堀底の調査で橋脚の基礎と思われる礎石を検出していることから、Ⅱ郭から主郭東南隅へ橋で渡り、堀際を通らせるものであることが判明し、2折して主郭内に入る形態に変えていることが判る。こうした虎口の変遷をみると、古段階では西側から直接主郭へ城道がつけられるが、新段階ではⅡ郭以下の曲輪に城道を通しておらず、繩張りの形態が大きく変化したのではないかと考えられる。

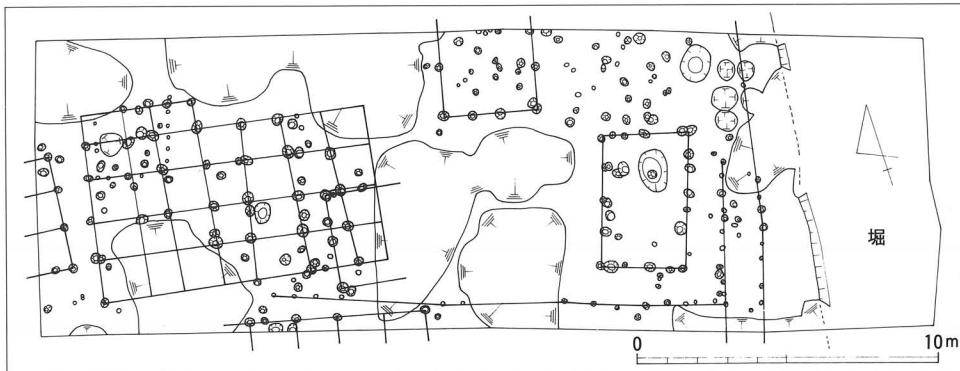
第17図 第16次調査地遺構平面図

Ⅱ郭は主郭の東側に位置し、第3、14、16次調査地で幅8~10m程度の堀2によって東側と南側を区画していることが判明している。その面積は主郭より広い。また、第16次調査地で総柱の掘立柱建物跡、柵列を検出しておらず、主郭と同様に居住空間として機能していたと考えられるが、出土遺物が殆ど無く、通常の居住空間として利用されていたか疑問が残る。堀2は主郭東南隅から派生し、二度屈曲して杉ヶ谷川の開

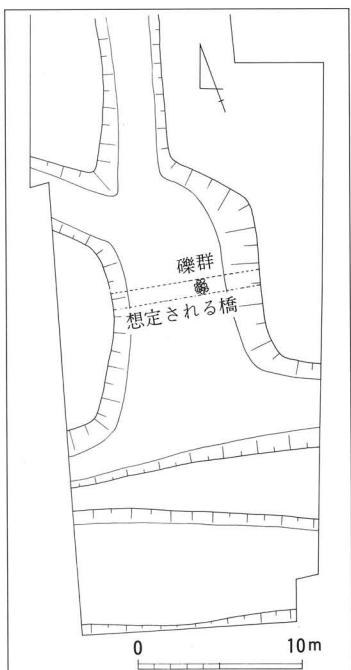
第18図 第5次調査地遺構平面図

Ⅳ郭は、大阪府教育委員会の第5次調査地で北、東、南を堀によって画されていることが判明している（第18図）。堀はⅣ郭東側で合流して東方へ伸び、二度屈曲して東側外郭に至っている（堀4）。Ⅳ郭の東側堀底には橋脚基礎と考えられる礎群が検出されており、上述した主郭新段階の虎口が作られた際、ここを大手口にした可能性が高い。尚、Ⅳ郭の南側にはⅤ郭、Ⅶ郭が連続して続いている。Ⅴ郭の第4次調査地では城郭に伴う遺構は検出されていない。

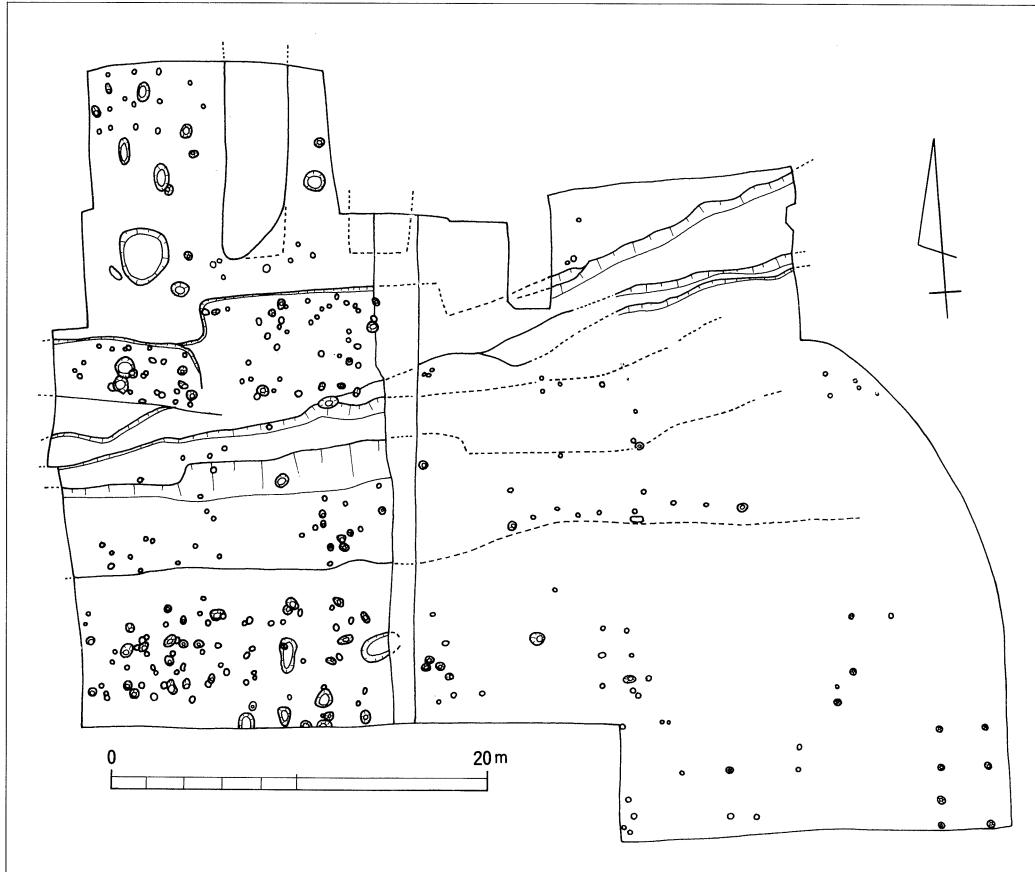
第19図 第7次調査地遺構平面図

VII郭は上述した堀4によって南側と東側を画して広い空間を作っている。その内部は、南方に向かって段が削り出され、小規模の掘立柱建物跡の存在していたことが大阪府教育委員会の第7次調査地で確認され(第19図)、また、瓦、陶器、土師器等が多量に出土している。尚、第15次調査地では下層から古墳時代の木棺墓が検出されており、城域である台地上には築城によって破壊された古墳の存在が明らかにされている。⁽³⁾

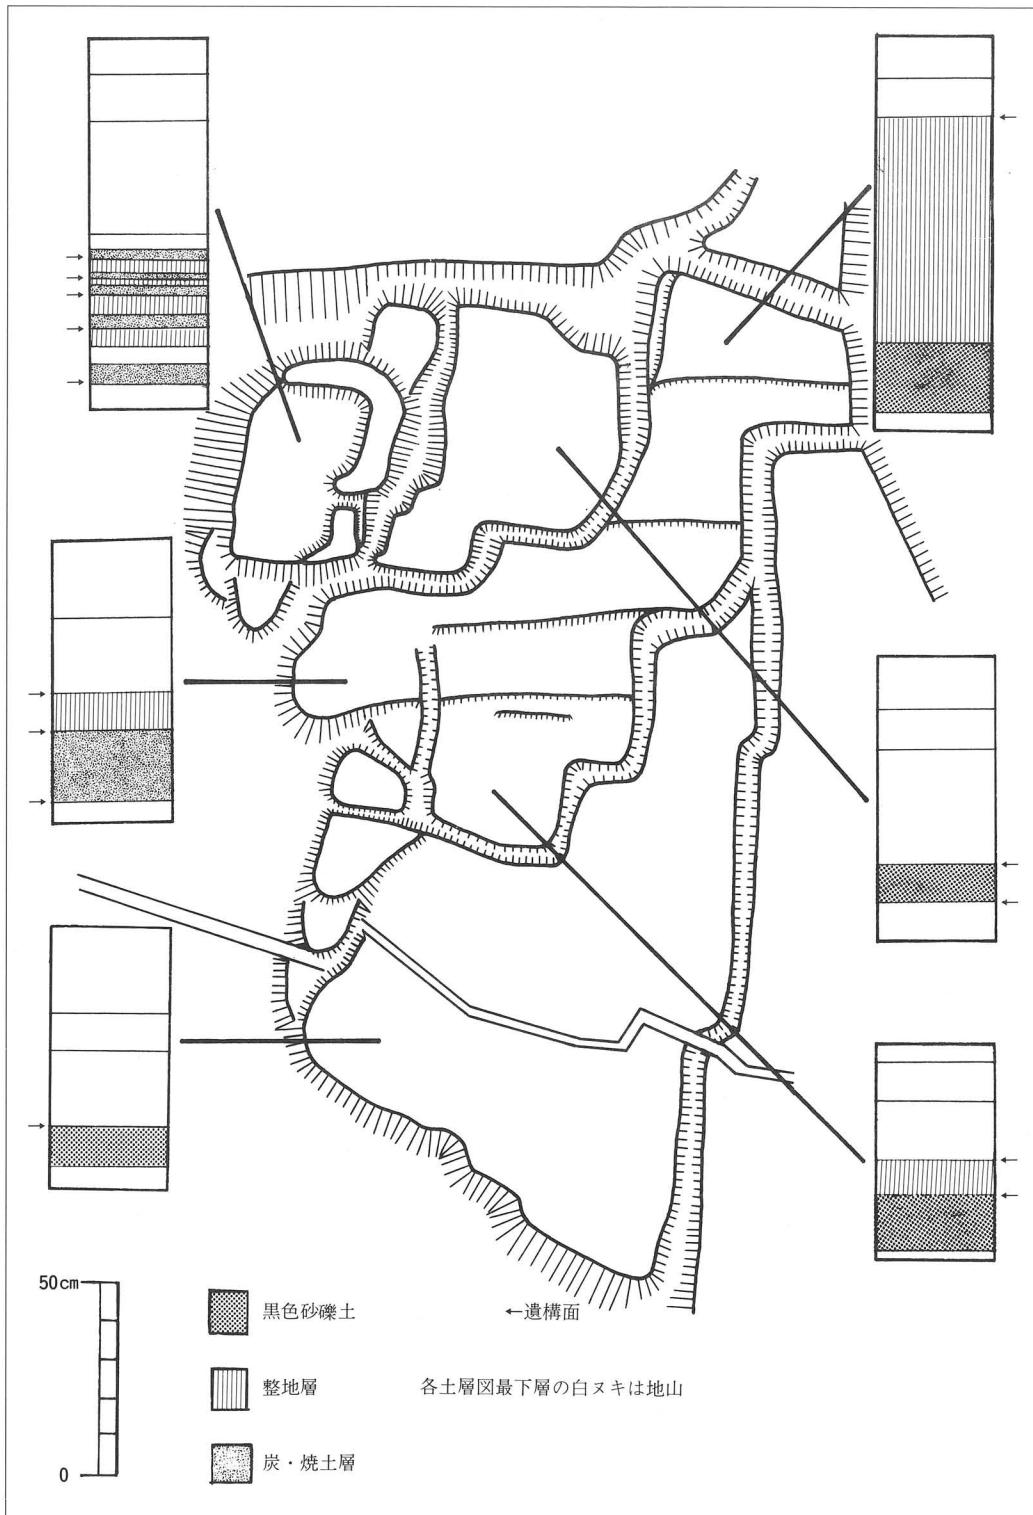
第20図 城域内の土層の構成

池田城跡の中で土層が最も多く認められるのは主郭で、現在のところ少なくとも5面の遺構面を確認している。また、主郭南に隣接するIII郭においても炭を多量に含む層と3面の遺構面を確認している。一方、炭層は認められないが、II郭、VII郭でも2面の遺構面がある。しかし、城域東北隅のVII郭、町屋を配していたと考えられるIX郭では遺構面は1面のみで、特にIX郭は近世以降の整地が顕著に認められる。こうした遺構面の数から判断する限り、築城当初の城域は主郭とその周辺に限定され、後にII郭、VII郭、そして最後にIX郭が付け加えられていったものと推定されるが、その過程で台地縁辺に沿ってIII、IV、V、VIの曲輪が連郭式に配される時期があった可能性がある。その根拠は堀3である。堀3は、III郭およびVII郭中央の東西に走行する崖ラインに直交させて掘削しており、もし、防御ラインを決めるならば、この崖ラインを利用する方がより有効であった筈である。にもかかわらず、敢えて堀3を掘削してIII郭を設けているのは、一時期この堀3で東側の外郭を決めたからであろう、と考えるからである。この堀を境にして、西側のIII郭では3面の遺構面と多量に炭を含む層が認められるが、東側のVII郭では遺構面は2面で炭層は認められないこともこの根拠になろうか。

今まで述べてきた構造は、池田城の城域が最も拡大した16世紀後半の頃を示すもので、当然、それまでには幾つかの段階的な変遷があったことを念頭に置かなければならない。試みに発掘調査で確認した城域内の土層の構成を掲げ、このことを若干考えてみたい(第20図)。

以上のように、土層の構成からみた場合、築城当初は主郭とその周辺のみで、後に台地縁辺

に連郭式に曲輪が配されるという過程を踏み、横堀によって城域を拡大して最後に町屋を取り囲んでいく、という変遷があったものと考えられる。
